Asbestinventarisatetest

Heiakker 4, 9111 Sint-Niklaas

Attestnummer : 20260331-000380.001

Uitgegeven op : 31.03.2026

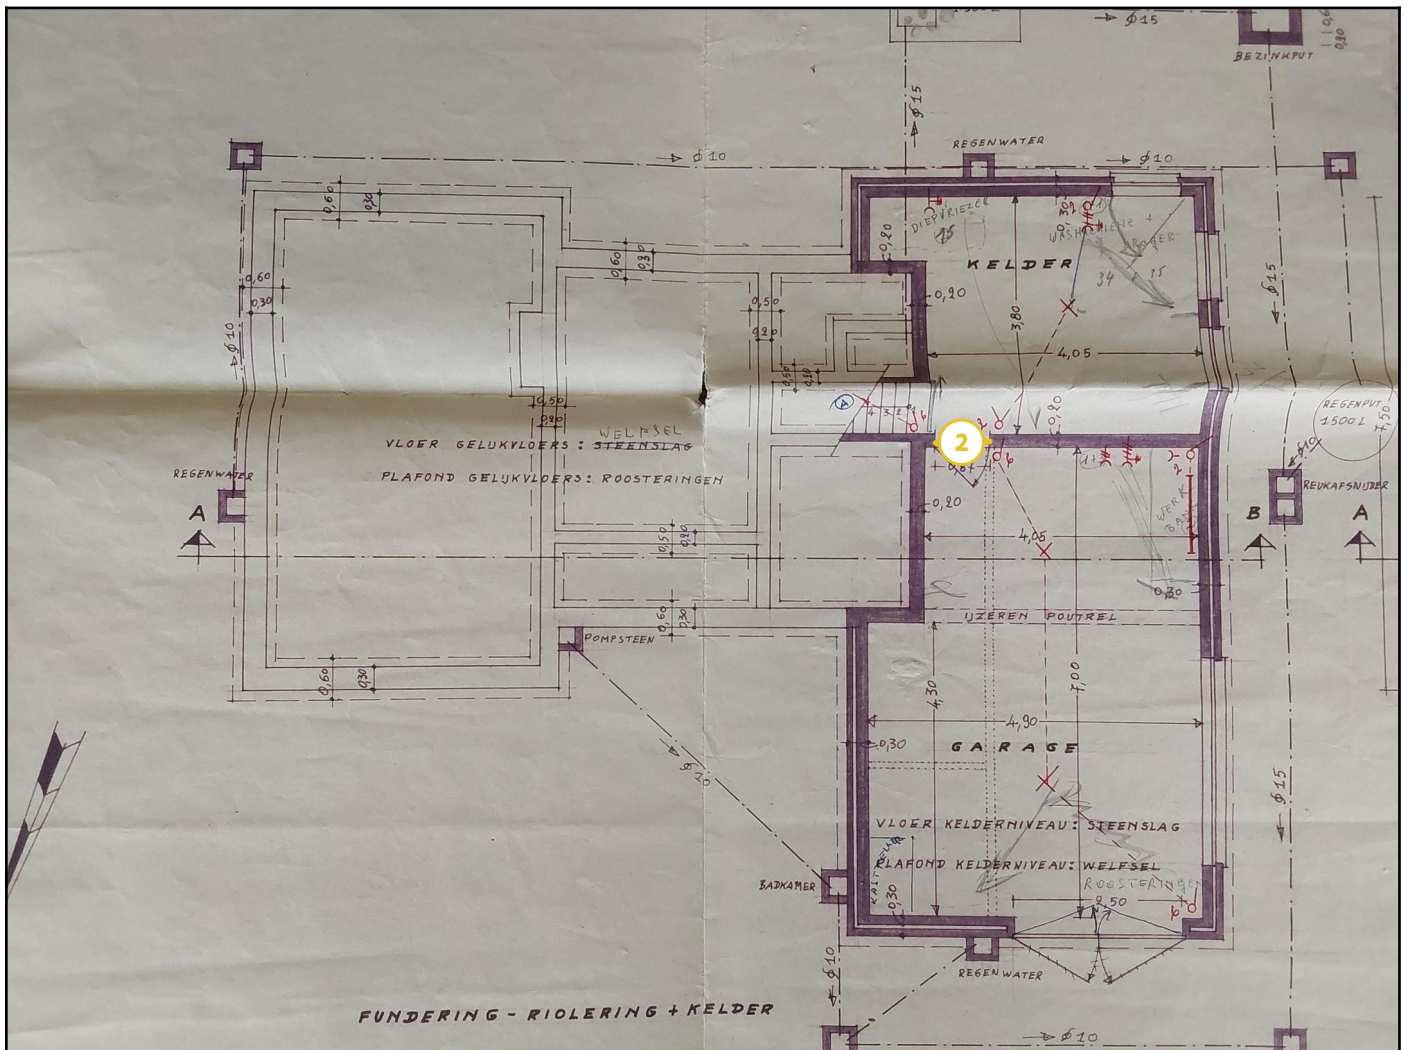
Plan 1.1: Funderingen

Beschrijving	Type	Actie
2. Massal dorpel garage	Asbestmateriaal	Zorgvuldig beheren

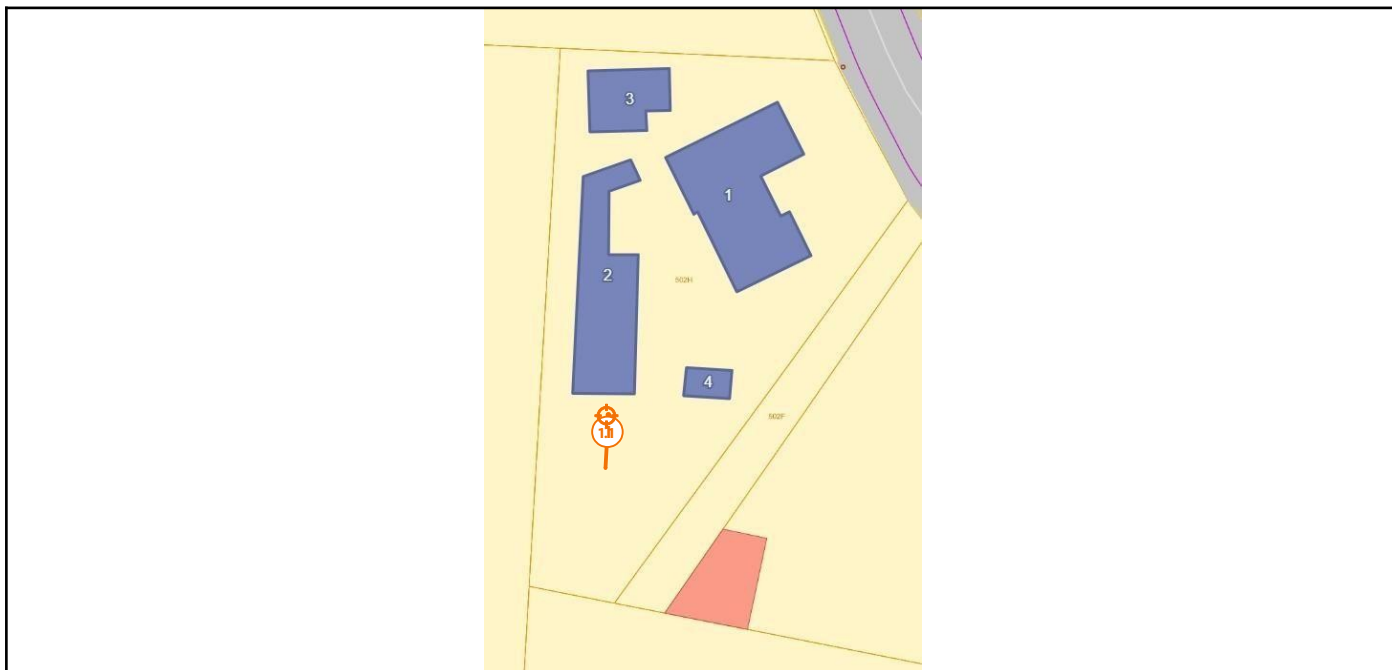
Plan 1.6: Geopunt Heiakker 4

Beschrijving	Type	Actie
1. boordstenen groententuin achteraan	Asbestmateriaal	Verwijderen
1.1 Code: 6020444842	Puntmonster	-

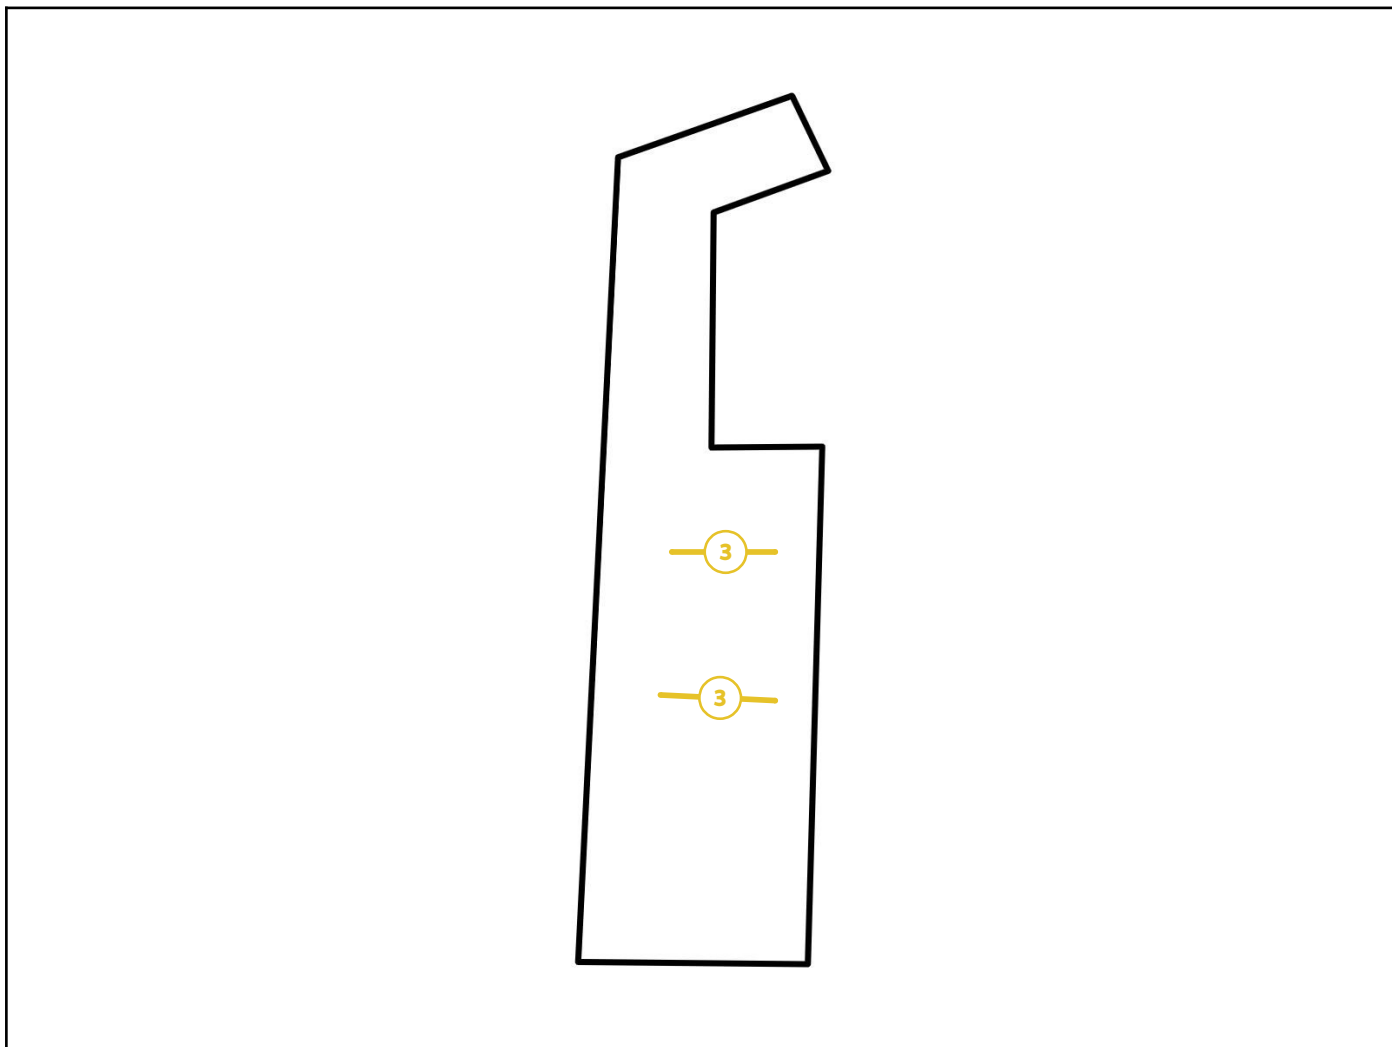
Plan 2.2: Volière plan

Beschrijving	Type	Actie
3. cementplaten in vogelkooi	Asbestmateriaal	Zorgvuldig beheren

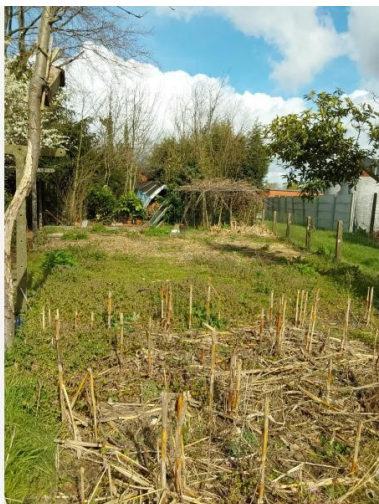
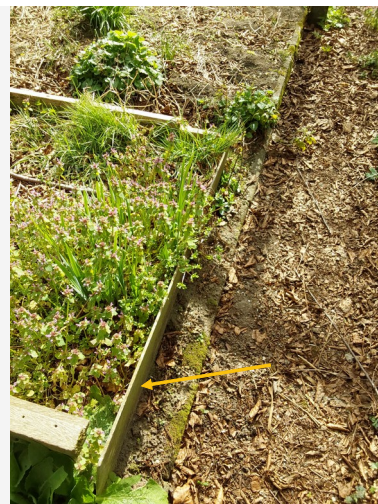
Eindbeoordeling materiaalrisico	Verhoogd materiaalrisico en/of verhoogde kans op vezelvrijgave
---------------------------------	--

Gebondenheid	Categorie 1: hechtgebonden in oorsprong
Asbestsoort (vezeltype)	Crocidoliet aanwezig
Asbestconcentratie	Laag (< 50%)
Afschermingsgraad van het gehele materiaal	Geheel of deels vrij aan de buitenlucht, maar geen contact met binnenlucht
Toestand van het materiaal	Matig beschadigd, matig verweerd

#	Type	Referentie	Resultaat
1.1	Puntmonster	6020444842	Crocidoliet, Chrysotiel

Beschrijving	boordstenen groententuin achteraan
Omgeving	Buiten
Primaire drager	Afboording, omheining...
Asbestmateriaal	Plaat, paneel, tablet - Generiek
Bindmiddel van asbestmateriaal	Cement
Gebondenheid op basis van bindmiddel	Hecht
Hoeveelheid (oppervlakte - dikte - aantal)	<ul style="list-style-type: none">• 8,00 m² - 3,00 cm - 1 stuk
Totaal volume	0,24 m ³
Eenvoudig bereikbaar	Ja
Bevestigingswijze	<ul style="list-style-type: none">• Los (al dan niet bedekt)• Geklemd
Identificatiemethode	Een monstername door de asbestdeskundige met laboanalyse door een asbestlabo.
Destructieve handeling voor identificatie	Nee

Verwijderen

- Zorg voor een veilig beheer. Vermijd het beschadigen van het asbestmateriaal. Controleer de toestand jaarlijks op wijzigingen.
- Voer bijkomende staalname(s) uit.

- Eenvoudige handelingen: mag via doe-het-zelf of door werknemer(s) met opleidingsattest eenvoudige handelingen
Hechtgebonden asbest:
Als dit materiaal verwijderd kan worden zonder het te breken, te beschadigen... , dan mag met dit met eenvoudige handelingen.
Vermijd stofvorming en stofverspreiding op elk moment van de werken. Bevochtig of fixeer het materiaal.

Het gebruik van sneldraaiende werktuigen (boormachine, slijpschijf, hogedrukreiniger...) is verboden.

Zorg voor gepaste persoonlijke beschermingsmiddelen: minimaal FFP3-mondmasker (EN 149), wegwerpoverall met kap (minimaal Cat III, type 5/6), wegwerphandschoenen en overschoenen of afspeelbaar schoeisel

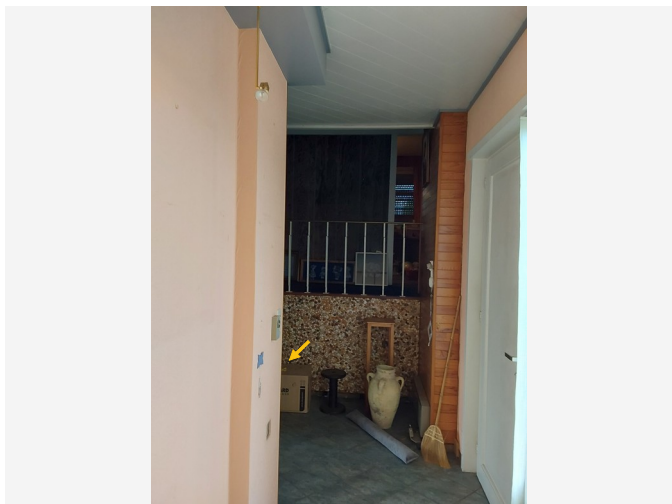
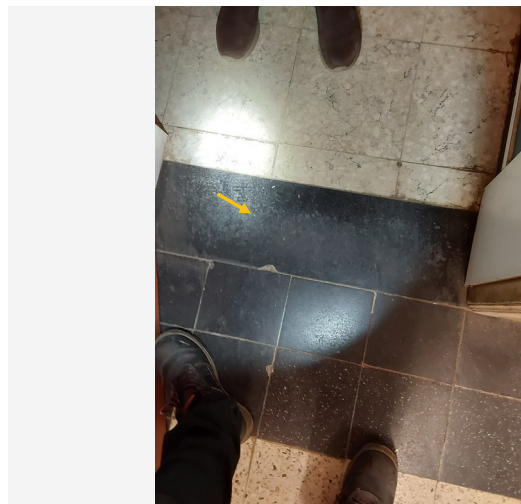
verboden om dit materiaal te bedekken met bvb tegelwerk.

Eindbeoordeling materiaalrisico	Laag materiaalrisico en/of verlaagde kans op vezelvrijgave
Opmerking	staat lijkt prima , al kan er door gebruik toch verdere slijtage en verwerking ontstaan.

Gebondenheid	Categorie 1: hechtgebonden in oorsprong
Asbestsoort (vezeltype)	Alleen chrysotiel aanwezig
Asbestconcentratie	Laag (< 50%)
Afschermingsgraad van het gehele materiaal	Geheel of deels vrij aan de binnenlucht, maar geen contact met binnenluchtstromen
Toestand van het materiaal	Licht beschadigd, licht verweerd. Intacte calciumsilicaatplaat of materiaal met categorie 3-gebondenheid

Beschrijving	Massal dorpel garage
Omgeving	Binnen
Primaire drager	Wandopening verticaal (raam, deur, ...)
Asbestmateriaal	Plaat, paneel, tablet - Type Massal
Bindmiddel van asbestmateriaal	Cement
Gebondenheid op basis van bindmiddel	Hecht
Hoeveelheid (oppervlakte - dikte - aantal)	<ul style="list-style-type: none"> • 0,16 m² - 3,00 cm - 1 stuk
Totaal volume	0,005 m ³
Eenvoudig bereikbaar	Ja
Bevestigingswijze	<ul style="list-style-type: none"> • Geklemd • Verlijmd, ingegoten, versmeerd
Identificatiemethode	De asbestdeskundige beoordeelt het materiaal als asbesthoudend, en dit zonder monsternamen.
Destructieve handeling voor identificatie	Nee
Opmerking	<p>dikte is een schatting, deze ornamenten hebben geen uniforme dikte.</p> <p>de oppervlakte is een berekende schatting, waaraan geen rechten worden verleend.</p>

Zorgvuldig beheren

- Zorg voor een veilig beheer. Vermijd het beschadigen van het asbestmateriaal. Controleer de toestand jaarlijks op wijzigingen.
- Voer bijkomende staalname(s) uit.

- Eenvoudige handelingen: mag via doe-het-zelf of door werknemer(s) met opleidingsattest eenvoudige handelingen
Een doe het zelve mag hechtgebonden buitentoepassingen verwijderen zonder beschadigen of vergruizen. Binnen alléén als ze intact zijn en geen vezels zichtbaar.
Beschadigd of verweerd asbest mag enkel ook door doe-het-zelf verwijderd worden indien er niemand anders in de buurt is.
Gezien de ouderdom en verwerking het asbestmateriaal doet men toch best bij verwijdering beroep op werknemers met een opleidingsattest. Zij hebben ervaring en de juiste materialen om dit veilig te laten verlopen. Breken bij verwijderen door onervaren personen is een gevaar.

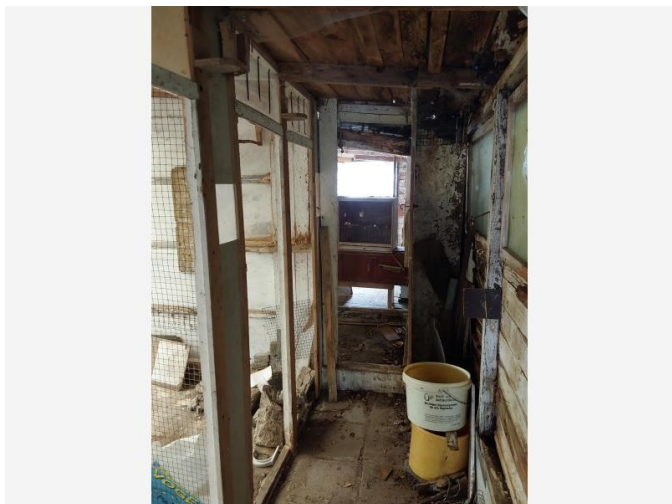
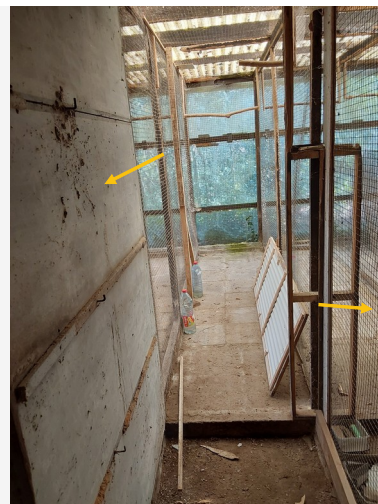
Eindbeoordeling materiaalrisico	Laag materiaalrisico en/of verlaagde kans op vezelvrijgave
---------------------------------	--

Gebondenheid	Categorie 1: hechtgebonden in oorsprong
Asbestsoort (vezeltype)	Crocidoliet aanwezig
Asbestconcentratie	Laag (< 50%)
Afschermingsgraad van het gehele materiaal	Geheel of deels vrij aan de buitenlucht, maar geen contact met binnenlucht
Toestand van het materiaal	Licht beschadigd, licht verweerd. Intacte calciumsilicaatplaat of materiaal met categorie 3-gebondenheid

Beschrijving	cementplaten in vogelkooi
Omgeving	Buiten
Primaire drager	Binnenwand
Asbestmateriaal	Plaat, paneel, tablet - Type Menuiserite
Bindmiddel van asbestmateriaal	Cement
Gebondenheid op basis van bindmiddel	Hecht
Hoeveelheid (oppervlakte - dikte - aantal)	• 6,00 m ² - 0,28 cm - 1 stuk
Totaal volume	0,017 m ³
Eenvoudig bereikbaar	Ja
Bevestigingswijze	• Genageld, geniet
Identificatiemethode	De asbestdeskundige beoordeelt het materiaal als asbestverdacht en dus asbesthoudend, en dit zonder monstername. Motivatie: De monstername brengt andere schade aan dan schade die inherent is aan de monstername.
Destructieve handeling voor identificatie	Nee

Zorgvuldig beheren

- Zorg voor een veilig beheer. Vermijd het beschadigen van het asbestmateriaal. Controleer de toestand jaarlijks op wijzigingen.
- Voer bijkomende staalname(s) uit.

- Eenvoudige handelingen: mag via doe-het-zelf of door werknemer(s) met opleidingsattest eenvoudige handelingen

Een doe het zelve mag hechtgebonden buitentoepassingen verwijderen zonder beschadigen of vergruizen. Binnen alléén als ze intact zijn en geen vezels zichtbaar.

Gezien de ouderdom en verwerking het asbestmateriaal doet men toch best bij verwijdering beroep op werknemers met een opleidingsattest. Zij hebben ervaring en de juiste materialen om dit veilig te laten verlopen. Genagelde platen verwijderen vereist ervaring en breken als je dit niet gewoon bent, soms zijn ze naast gevezen ook extra genageld.

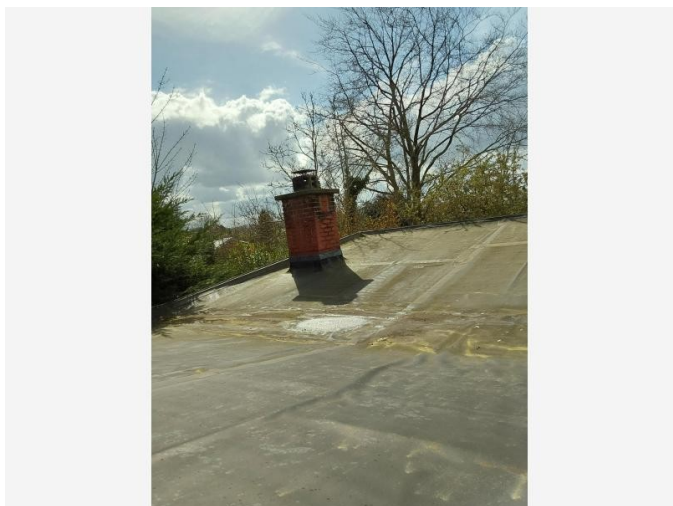
Tijdelijke beperking

Reden: Het te onderzoeken materiaal situeert zich hoger dan 3,50 m te rekenen vanaf een veilige ondergrond

Uitleg van de asbestdeskundige: de bovenzijde en binnenzijde van de schouw langs buiten bekeken zijn waarneembaar maar door hoogte niet inspecteerbaar of vaststelbaar.

(Asbest)materiaal	Rookgaskanaal
Karakterisatie	Asbest (verdacht)
Primaire drager	HVAC infrastructuur en uitrusting

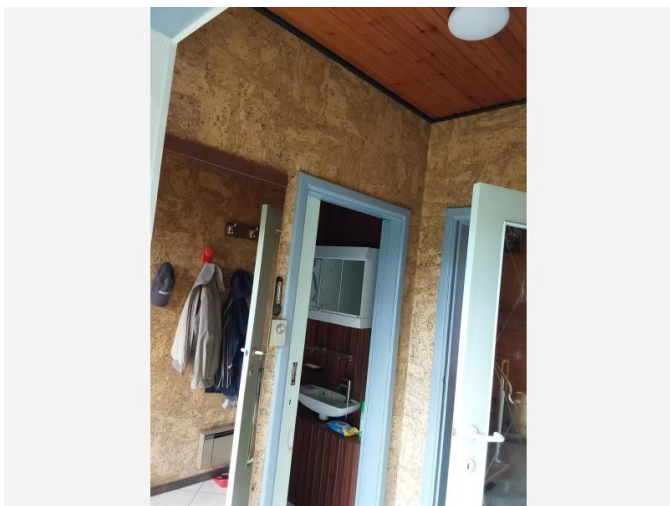
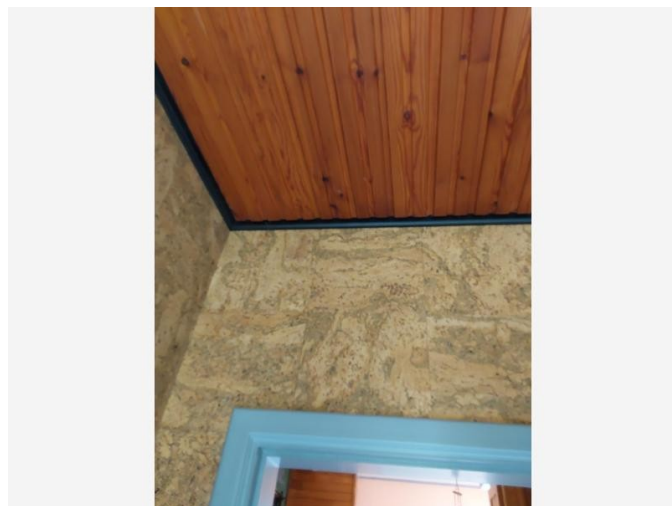
PVC/HOUT/gyproc bevat geen asbest.

De deskundige kan geen uitspraak doen over onderliggende materialen .

Daarbij kan een aanvullend destructief onderzoek uitsluitel bieden .

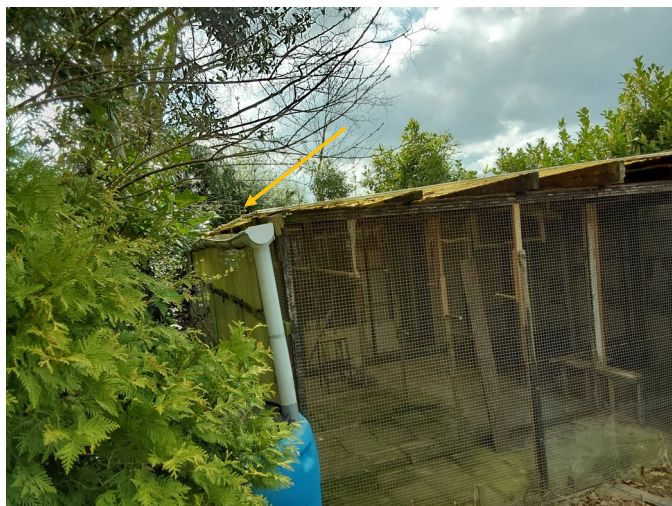
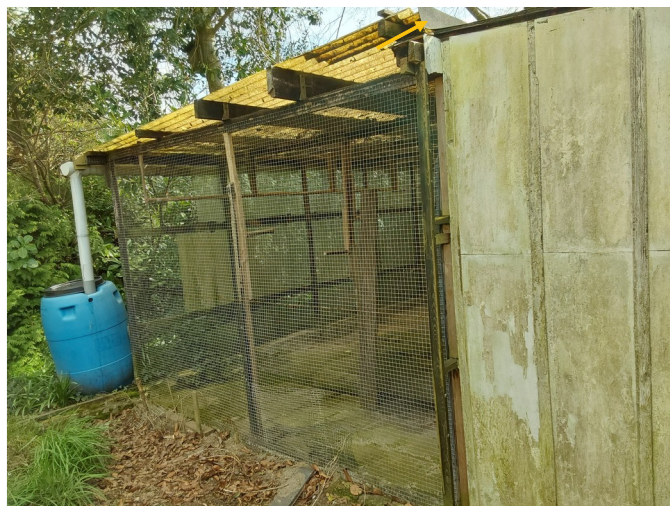
Geen asbest

#	Type	Referentie	Resultaat
6.1	Puntmonster	1	Geen asbest

Beschrijving	Roofing op plat dak vogelkooi bemonsterd
Omgeving	Buiten
Primaire drager	Plat dak
Bindmiddel van materiaal	Bitumen (roofing, teer, asfalt)
Gebondenheid op basis van bindmiddel	Hecht
Hoeveelheid (oppervlakte - aantal)	• 16,00 m ² - 1 stuk
Totale oppervlakte	16,00 m ²
Identificatiemethode	Een monstername door de asbestdeskundige met laboanalyse door een asbestlabo.
Destructieve handeling voor identificatie	Nee
Opmerking	Alleen de bovenste laag bemonsterd.

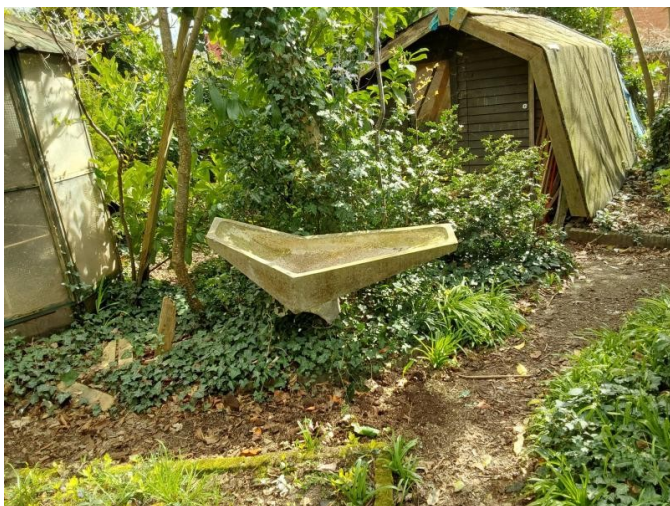
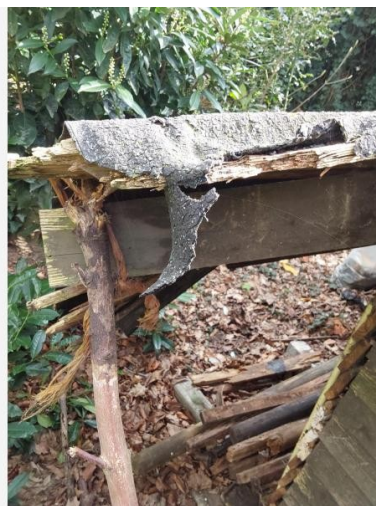
Fiche 7: Roofing op kippenhok

Geen asbest

#	Type	Referentie	Resultaat
7.1	Puntmonster	2	Geen asbest

Beschrijving	Roofing op kippenhok
Omgeving	Buiten
Primaire drager	Plat dak
Bindmiddel van materiaal	Bitumen (roofing, teer, asfalt)
Gebondenheid op basis van bindmiddel	Hecht
Hoeveelheid (oppervlakte - aantal)	• 12,00 m ² - 1 stuk
Totale oppervlakte	12,00 m ²
Identificatiemethode	Een monstername door de asbestdeskundige met laboanalyse door een asbestlabo.
Destructieve handeling voor identificatie	Nee
Opmerking	Alleen de bovenste laag bemonsterd.
