# Asbestinventarisatetest

Heiakker 1, 9111 Sint-Niklaas

Attestnummer : 20260317-000312.000

Uitgegeven op : 17.03.2026

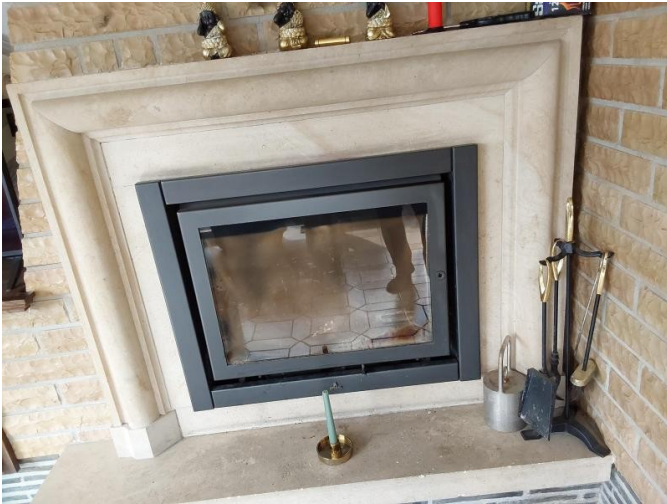
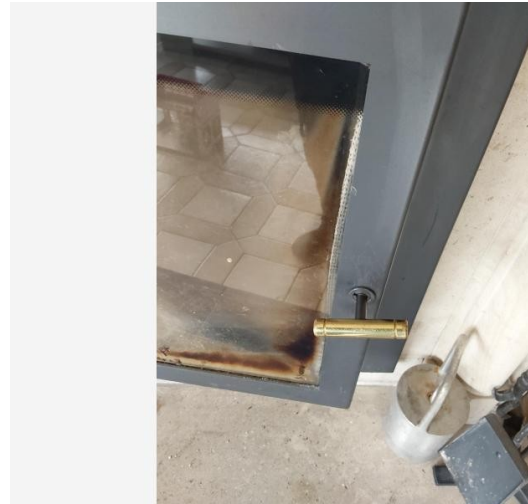
**Dringend verwijderen**

| Eindbeoordeling materiaalrisico | Hoog materiaalrisico en/of hoge kans op vezelvrijgave |

| Gebondenheid | Categorie 3: niet-hechtgebonden met weinig of geen matrix |
| Asbestsoort (vezeltype) | Alleen chrysotiel aanwezig |
| Asbestconcentratie | Hoog ( $\geq 50\%$ ) |
| Afschermingsgraad van het gehele materiaal | Geheel of deels vrij aan binnenluchtstromen |
| Toestand van het materiaal | Licht beschadigd, licht verweerd. Intacte calciumsilicaatplaat of materiaal met categorie 3-gebondenheid |

| Beschrijving | koord in houtkachel |

- Zorg voor een veilig beheer. Vermijd het beschadigen van het asbestmateriaal. Controleer de toestand jaarlijks op wijzigingen.
- Scherm in afwachting van verwijdering het asbestmateriaal af van luchtstromingen en verstoring: bijvoorbeeld door het te verpakken, te fixeren, af te dekken, signalisatie - afbakening aan te brengen, ...
- Voer bijkomende staalname(s) uit.

- Eenvoudige handelingen: mag via doe-het-zelf of door werknemer(s) met opleidingsattest eenvoudige handelingen  
Niet-hechtgebonden asbestmaterialen - asbesthoudende dichtingen, pakkingen, koorden, -  
(opgelet: enkel toepasbaar bij beperkte hoeveelheden)  
Het is aangewezen dit materiaal te laten verwijderen door een erkend asbestverwijderaar of iemand met opleidingsattest éénvoudige handelingen.

Het materiaal moet volledig gefixeerd kunnen worden voor de verwijdering. Als dit materiaal kan verwijderd worden zonder te breken, scheuren, beschadigen... en het asbest gefixeerd is, dan kan dit met eenvoudige handelingen.

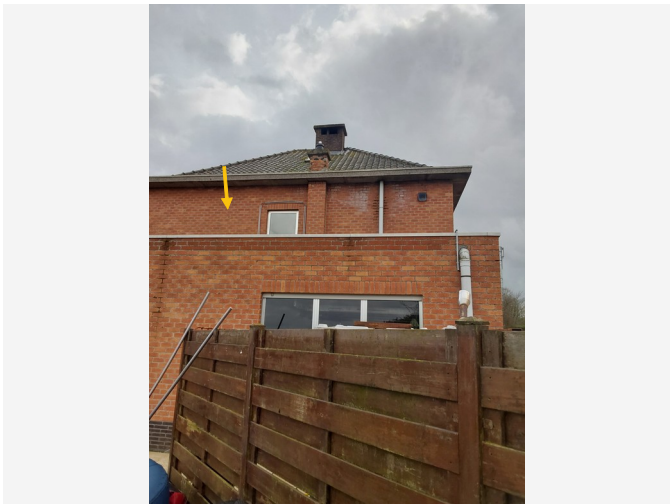
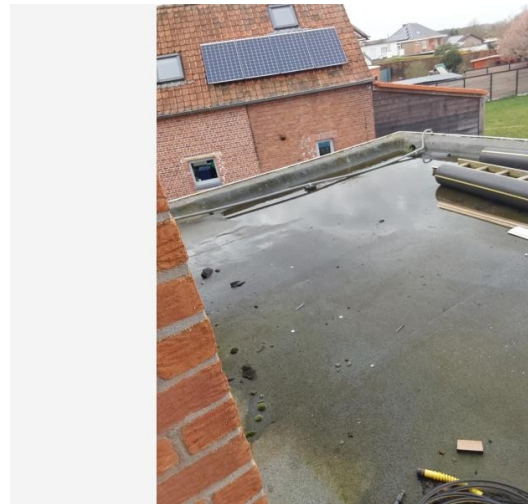
Het asbestmateriaal valt onder de mijlpaal van 2040.

Verwijderen

- Zorg voor een veilig beheer. Vermijd het beschadigen van het asbestmateriaal. Controleer de toestand jaarlijks op wijzigingen.
- Voer bijkomende staalname(s) uit.

- Eenvoudige handelingen: mag via doe-het-zelf of door werknemer(s) met opleidingsattest eenvoudige handelingen  
<https://ovam.vlaanderen.be/asbest-correct-verwijderen>

Roofing is meestal gebrand op een chape. Het verwijderen kan niet zonder de roofing in stukken te snijden. Dan kunnen er al vezels vrijkomen zoals ook bij het afschrapen van de ondergrond. Daarom vinden we werknemers met de juiste ervaring meest geschikt.

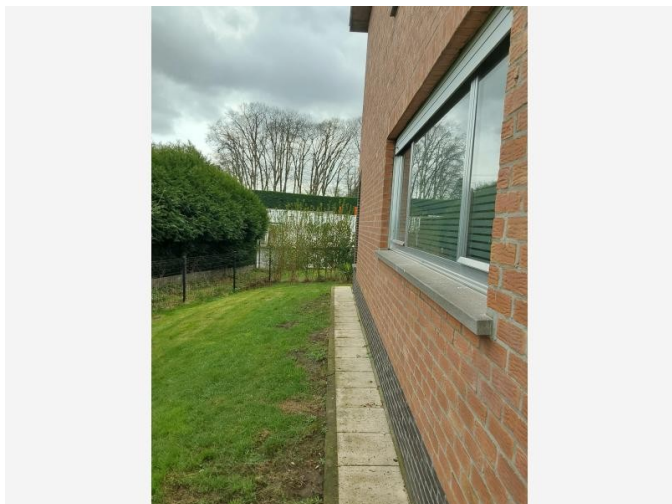
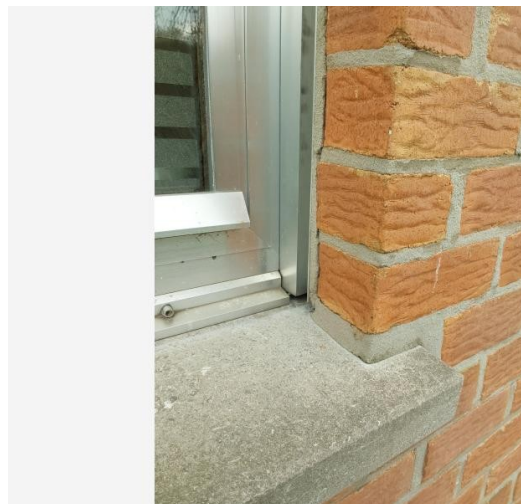
| Identificatiemethode | Een monstername door de asbestdeskundige met laboanalyse door een asbestlabo. |

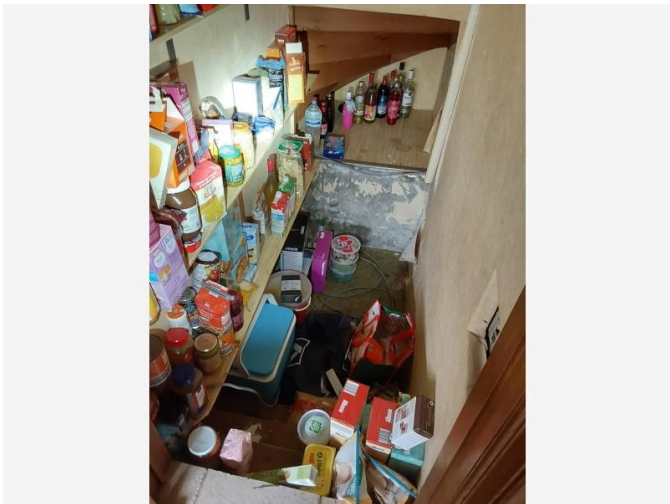
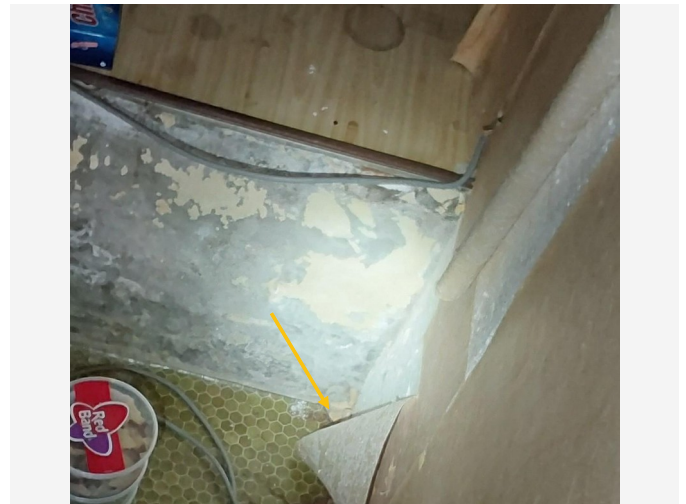
| Identificatiemethode | <p>De asbestdeskundige beoordeelt het materiaal als asbestverdacht en dus asbesthoudend, en dit zonder monstername.</p> <p>Motivatie: De monstername brengt andere schade aan dan schade die inherent is aan de monstername.</p> |

- Eenvoudige handelingen: mag via doe-het-zelf of door werknemer(s) met opleidingsattest eenvoudige handelingen  
Als dit materiaal verwijderd kan worden zonder het te breken, te beschadigen... , dan mag met dit met eenvoudige handelingen.  
Vermijd stofvorming en stofverspreiding op elk moment van de werken. Bevochtig of fixeert het materiaal.  
Het gebruik van sneldraaiende werktuigen (boormachine, slijpschijf, hogedrukreiniger...) is

Vermijd stofvorming en stofverspreiding op elk moment van de werken. Bevochtig of fixeet het materiaal.

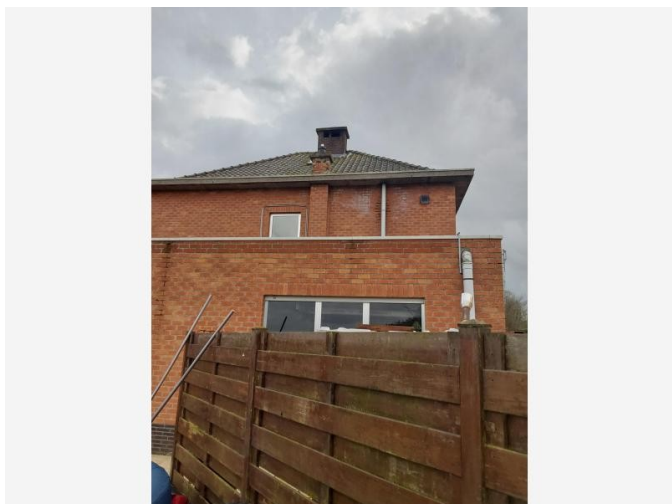
Situeringsfoto

| Beschrijving | Type | Actie |
|---|---|---|
| 7. schouwpijp | Beperking | - |

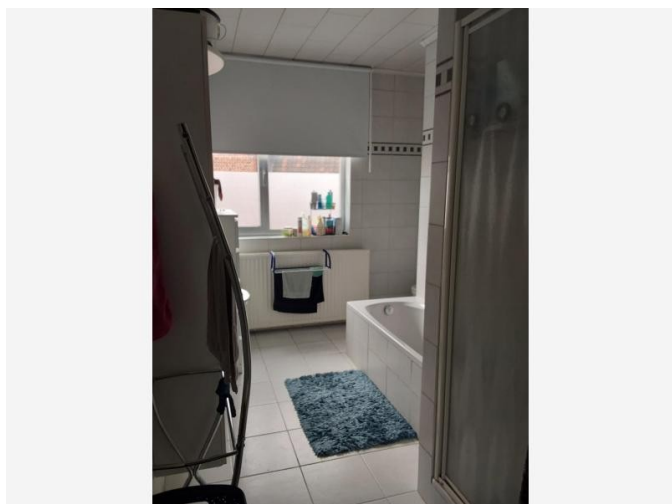
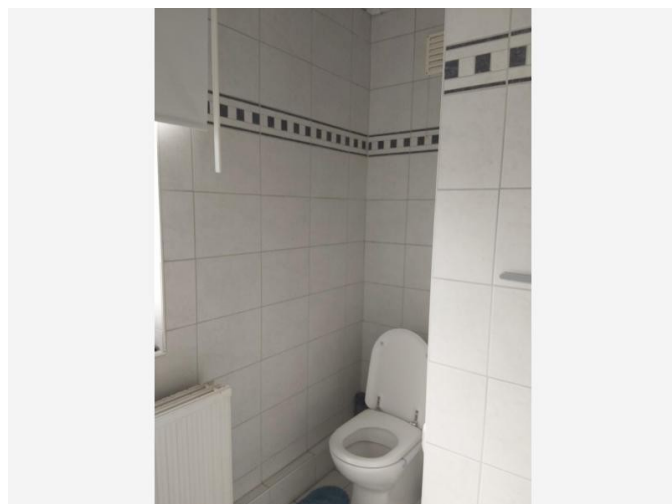
## Fiche 8: tegellijm niet te bemonsteren zonder destructief onderzoek

| Basis voor advies | De asbestdeskundige beoordeelt het materiaal als asbesthoudend op basis van een beoordeling met het blote oog. |

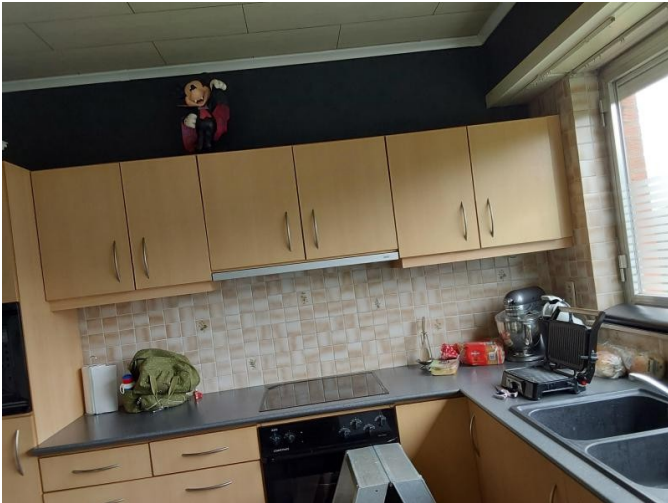
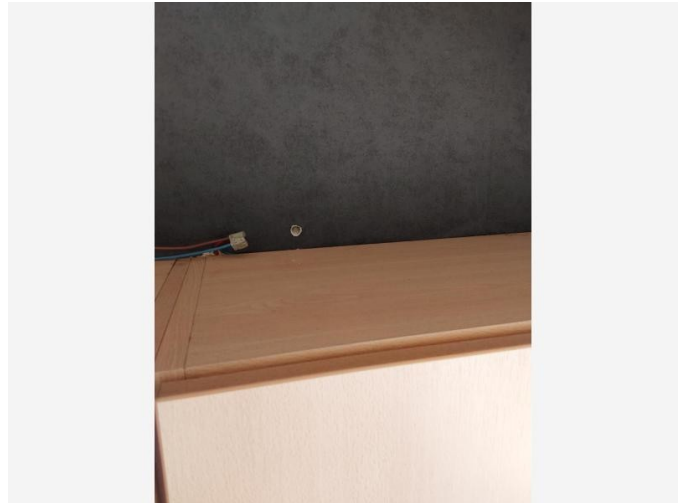
## Fiche 11: bepleistering op de muren

Geen asbest

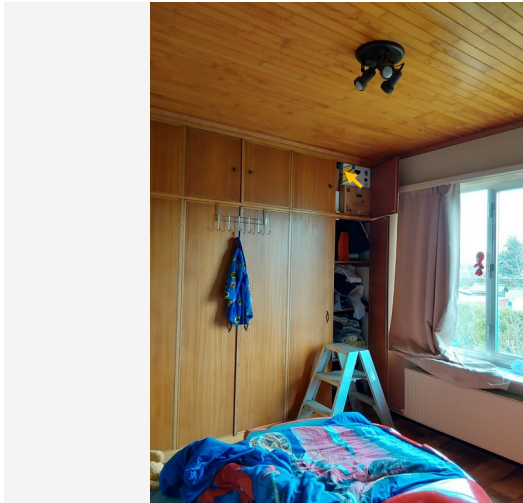
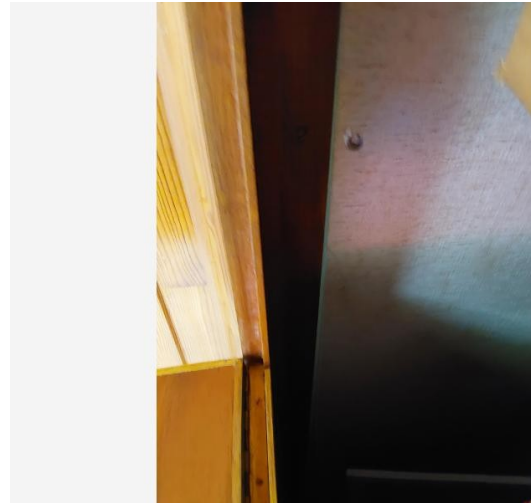
## Fiche 13: bepleistering op de plafonds

Geen asbest

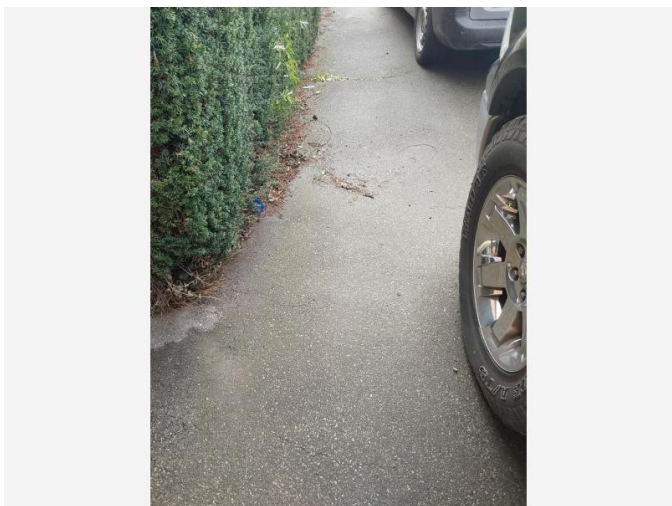
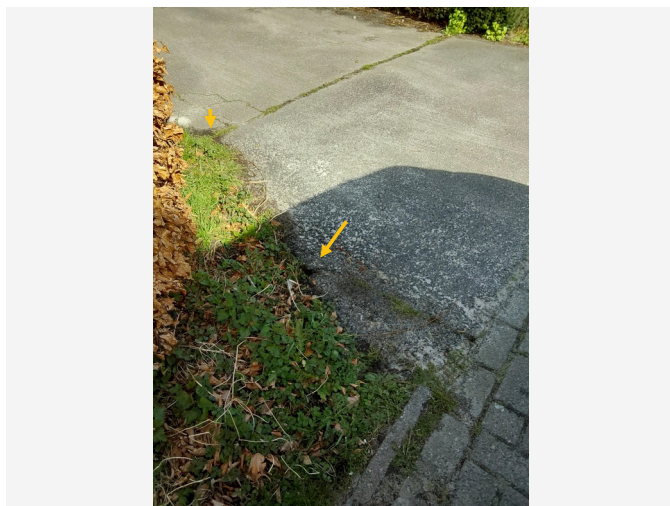
## Fiche 14: asfalt

Geen asbest
