# Asbestinventarisatattest

Smisstraat 107, 9100 Sint-Niklaas

Attestnummer : 20250925-000216.000

**Niet-asbestveilig**

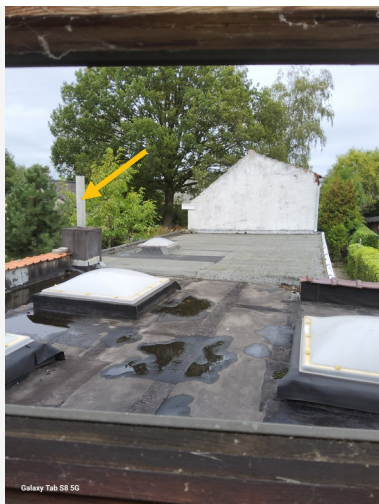
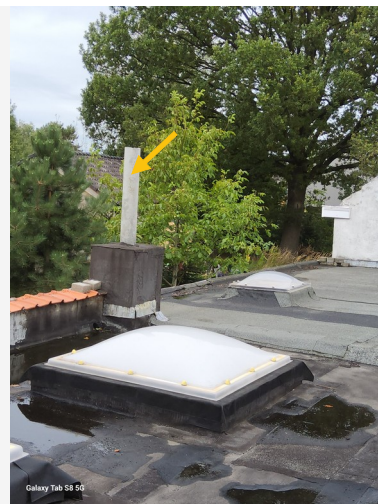
Het asbestmateriaal valt onder de mijlpaal van 2034.

| Eindbeoordeling materiaalrisico | Verhoogd materiaalrisico en/of verhoogde kans op vezelvrijgave |

| Asbestsoort (vezeltype) | Crocidoliet aanwezig |
| Toestand van het materiaal | Matig beschadigd, matig verweerd |

| Beschrijving | Asbestcement rookgaskanaal |
| Hoeveelheid (lengte - omtrek - dikte - aantal) | <ul style="list-style-type: none"><li>• 1,80 m - 65,00 cm - 1,00 cm - 1 stuk</li></ul> |

- Zorg voor een veilig beheer. Vermijd het beschadigen van het asbestmateriaal. Controleer de toestand jaarlijks op wijzigingen.
- Verwijder dit asbestmateriaal zo snel mogelijk. Volg de toestand goed op.

Deze verwijdermethode valt onder de vorm van eenvoudige handelingen 'enkel door erkend asbestverwijderaar' conform de VLAREM en de Codex Welzijn op het werk. De toepassing kan immers niet worden verwijderd zonder 'wijziging van de toestand'. Alle maatregelen opgenomen in de wetgeving moeten strikt nageleefd worden.

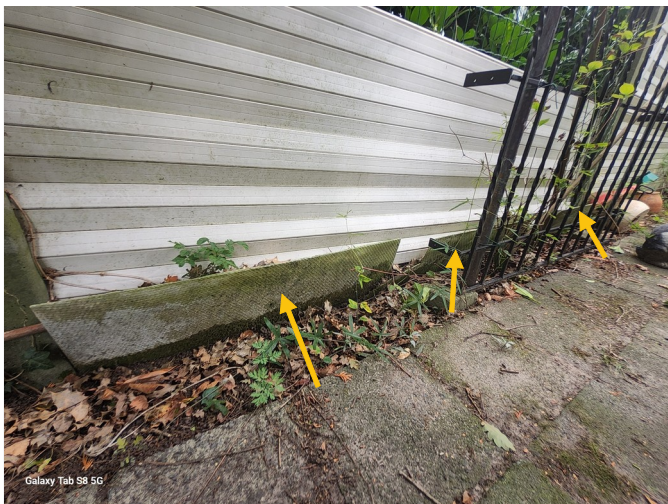
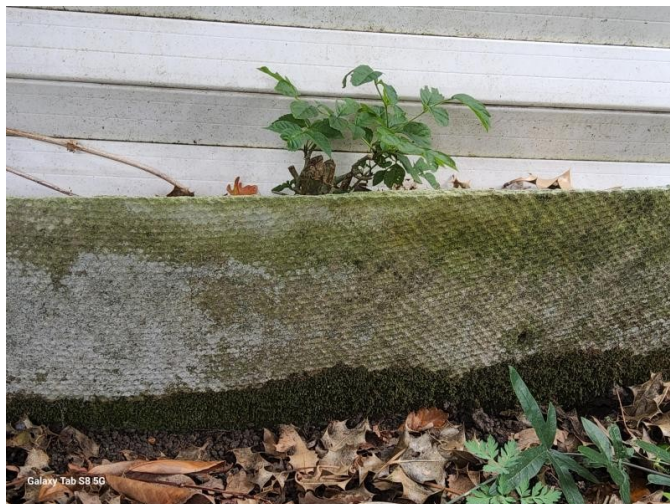
Het asbestmateriaal valt onder de mijlpaal van 2034.

| Eindbeoordeling materiaalisico | Verhoogd materiaalisico en/of verhoogde kans op vezelvrijgave |

| Asbestsoort (vezeltype) | Crocidoliet aanwezig |
| Toestand van het materiaal | Matig beschadigd, matig verweerd |

| Beschrijving | Tuinafboording |
| Opmerking | Betreft losse asbestcement platen die gebruikt worden als afboording langs de rechterkant van het perceel, vanaf de garage. |

- Verwijder dit asbestmateriaal zo snel mogelijk. Volg de toestand goed op.

- Eenvoudige handelingen: mag via doe-het-zelf of door werknemer(s) met opleidingsattest eenvoudige handelingen  
Enkel in het geval dat de toepassing kan verwijderd worden zonder 'wijziging van de toestand' en zonder veel vezelvrijgave. Indien dit niet mogelijk is, dient men een erkend asbestverwijderaar te contacteren om de verwijderingsmethode van de asbesttoepassing te bespreken. Deze verwijdermethode valt onder de vorm van eenvoudige handelingen conform de VLAREM en de Codex Welzijn op het werk. De toestand moet echter ongewijzigd blijven tijdens het verwijderen. Alle maatregelen opgenomen in de wetgeving moeten strikt nageleefd worden. Dragen van geschikte persoonlijke beschermingsmiddelen is zeer voornaam. Enkel personen die actief bijdragen aan de verwijdering mogen aanwezig zijn op de plaats van verwijdering. Na de werkzaamheden dient de plaats grondig opgeruimd te worden.

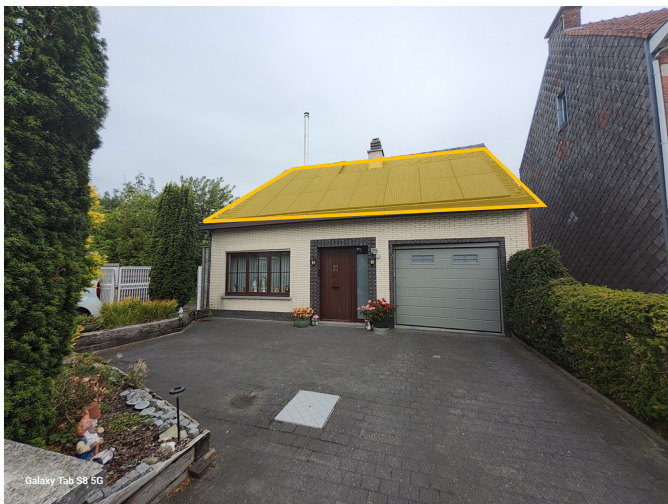
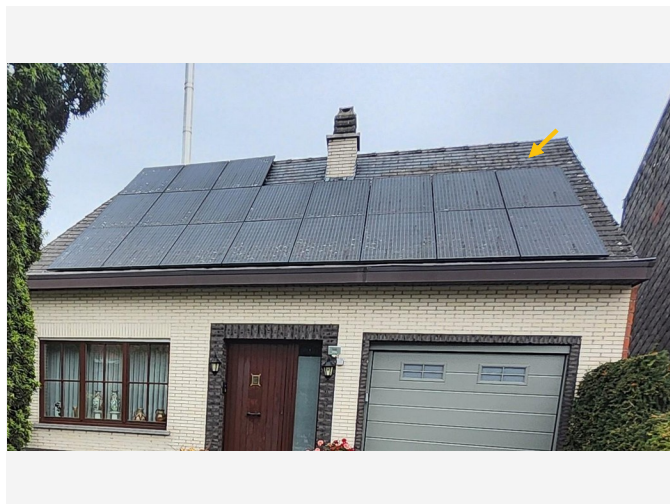
Het asbestmateriaal valt onder de mijlpaal van 2034.

| Eindbeoordeling materiaalrisico | Verhoogd materiaalrisico en/of verhoogde kans op vezelvrijgave |

| Asbestsoort (vezeltype) | Crocidoliet aanwezig |
| Toestand van het materiaal | Matig beschadigd, matig verweerd |

| Beschrijving | Leien op hoofddak |
| Opmerking | Betreft enkel het gedeelte van de dakleien vooraan. |

- Verwijder dit asbestmateriaal zo snel mogelijk. Volg de toestand goed op.
- Hemelwater dat afspoelt van asbestcement daken of gevels kan asbestdeeltjes bevatten. Gebruik het enkel voor gesloten circuits (bv. spoelen toiletten). Reinig na het vervangen van het dak of de gevel de dakgoten en regenwaterput of -ton om asbesthoudend sediment of slib te verwijderen

Deze verwijdermethode valt onder de vorm van eenvoudige handelingen 'enkel door erkend asbestverwijderaar' conform de VLAREM en de Codex Welzijn op het werk. De toepassing kan immers niet worden verwijderd zonder 'wijziging van de toestand'. Alle maatregelen opgenomen in de wetgeving moeten strikt nageleefd worden.

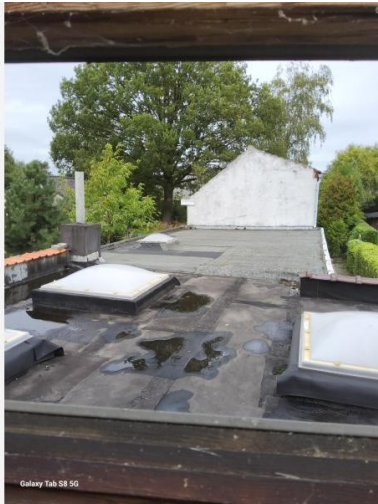
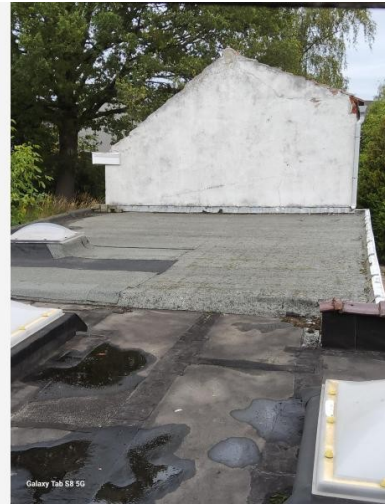
Het asbestmateriaal valt onder de mijlpaal van 2040.

| Eindbeoordeling materiaalisico | Laag materiaalisico en/of verlaagde kans op vezelvrijgave |

| Toestand van het materiaal | Licht beschadigd, licht verweerd. Intact calciumsilicaatmateriaal of categorie III 'gebondenheid' |

| Beschrijving | Roofing op plat dak + dakgoten |
| Opmerking | Roofing die werd aangebracht vóór 2001 – of waarvan het jaar van plaatsing niet gekend is – wordt beschouwd als asbestverdacht. De roofing werd niet bemonsterd gezien de functionaliteit hierna niet meer gegarandeerd kan worden (risico op lekkage). Er wordt geadviseerd om bij een eventuele dakrenovatie alsnog over te gaan tot monstername teneinde asbest te kunnen aantonen of uitsluiten. |

- Zorg voor een veilig beheer. Vermijd het beschadigen van het asbestmateriaal. Controleer de toestand jaarlijks op wijzigingen.
- Hemelwater dat afspoelt van asbestcement daken of gevels kan asbestdeeltjes bevatten. Gebruik het enkel voor gesloten circuits (bv. spoelen toiletten). Reinig na het vervangen van het dak of de gevel de dakgoten en regenwaterput of -ton om asbesthoudend sediment of slib te verwijderen
- Voer bijkomende staalname(s) uit.

Deze verwijdermethode valt onder de vorm van eenvoudige handelingen 'enkel door erkend asbestverwijderaar' conform de VLAREM en de Codex Welzijn op het werk. De toepassing kan immers niet worden verwijderd zonder 'wijziging van de toestand'. Alle maatregelen opgenomen in de wetgeving moeten

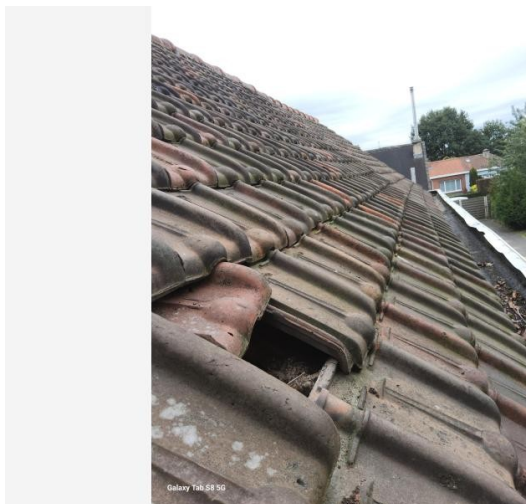
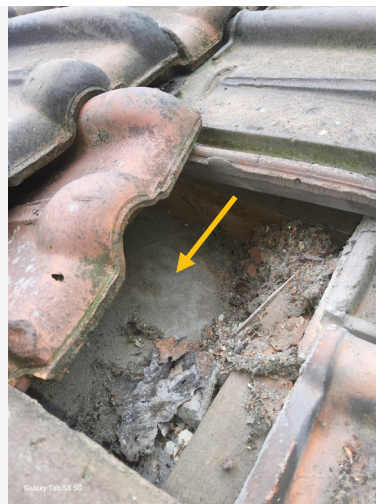
Het asbestmateriaal valt onder de mijlpaal van 2040.

| Eindbeoordeling materiaalrisico | Zeer laag materiaalrisico en/of zeer lage kans op vezelvrijgave |

| Asbestsoort (vezeltype) | Crocidoliet aanwezig |
| Toestand van het materiaal | Licht beschadigd, licht verweerd. Intact calciumsilicaatmateriaal of categorie III 'gebondenheid' |

| Beschrijving | Onderdakbeplating type menuiserite |
| Opmerking | Het hellend dak van de aanbouw is voorzien van asbesthoudende menuiserite beplating. Dit werd vastgesteld door het optillen van een dakpan achteraan. |

- Zorg voor een veilig beheer en verwijder dit asbestmateriaal wanneer het bij werken eenvoudig bereikbaar wordt. Controleer de toestand jaarlijks op wijzigingen.

Deze verwijdermethode valt onder de vorm van eenvoudige handelingen 'enkel door erkend asbestverwijderaar' conform de VLAREM en de Codex Welzijn op het werk. De toepassing kan immers niet worden verwijderd zonder 'wijziging van de toestand'. Alle maatregelen opgenomen in de wetgeving moeten strikt nageleefd worden.

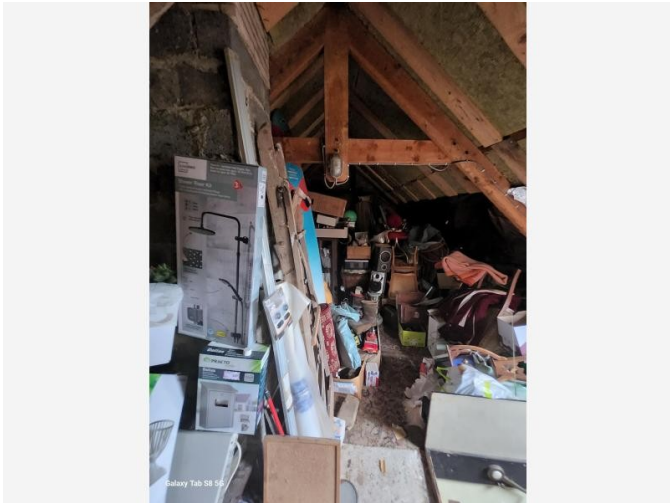
**Reden:** Materiaal in opslag

**Uitleg van de asbestdeskundige:** De zolderverdieping van het woongedeelte vooraan vertoont een bovengemiddelde opslag van materiaal, hetgeen een onderzoeksbeperring vormt voor de asbestinventarisatie.

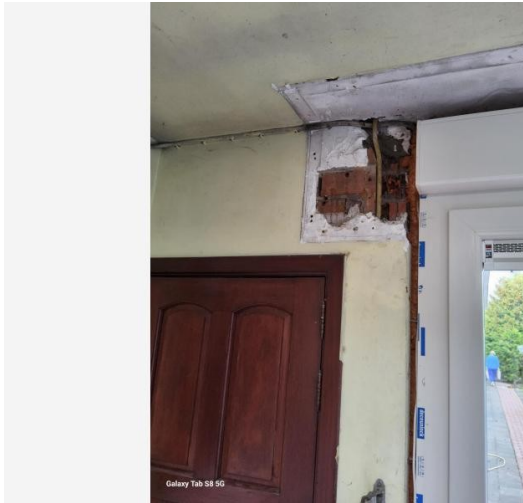
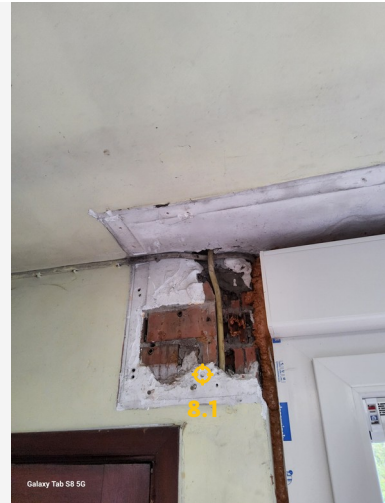
## Fiche 8: Muurpleister

Geen asbest

| # | Type | Referentie | Resultaat |
|---|---|---|---|
| 8.1 | Mengmonster | Mm1 | Geen asbest |

| Opmerking | <p>Pleister daterend vòòr 2001 (of waarvan het jaartal van plaatsing niet kan aangetoond worden) is asbestverdacht, en dient cf het inspectieprotocol bemonsterd te worden, teneinde de aanwezigheid van asbestvezels te kunnen uitsluiten. De hoeveelheid pleisterwerk werd niet concreet berekend aangezien er geen asbest werd aangetroffen in de monsteranalyse, doch het opgenomen totaalvolume is een inschatting. Monstername werd uitgevoerd op verschillende locaties.</p> <p>De conclusie dat het pleisterwerk asbestveilig is, is gebaseerd op een beperkt aantal monsterstalen, welke door een erkend asbestlabo werden geanalyseerd. Dit geeft slechts een indicatie van de algemene toestand. Bij sloopwerken, of grondige renovatiewerken is het aan te raden om bijkomende stalen te nemen van de betreffende plaatsen waar het pleisterwerk zal verwijderd worden.</p> |

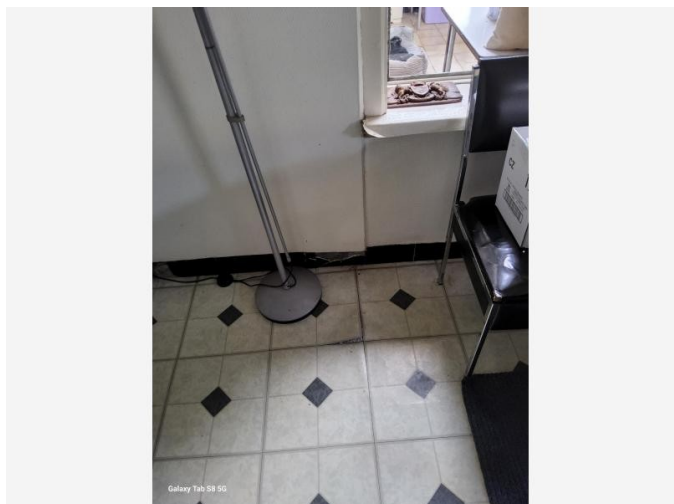
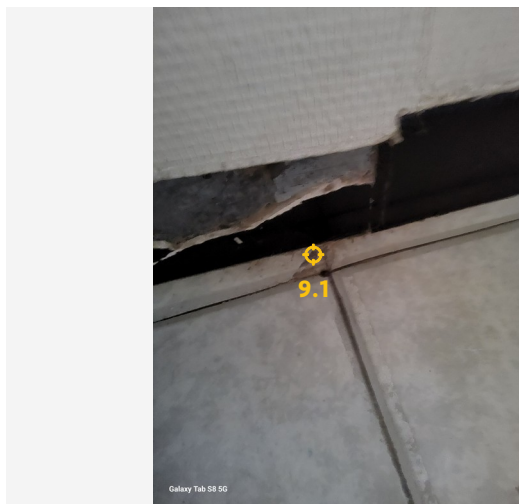
## Fiche 9: Vloerzeil keuken achteraan

Geen asbest

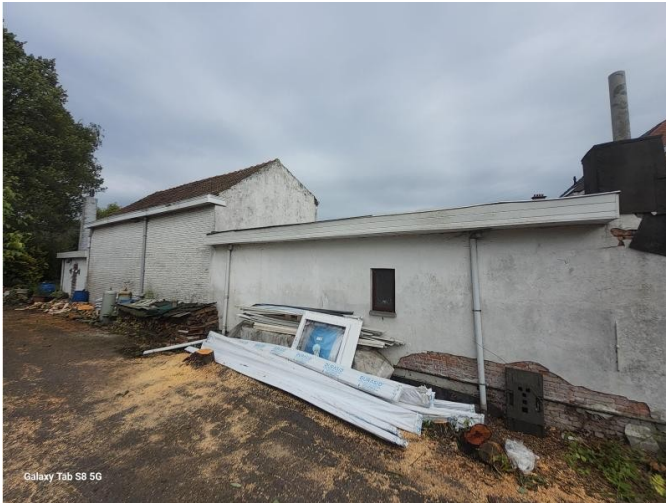
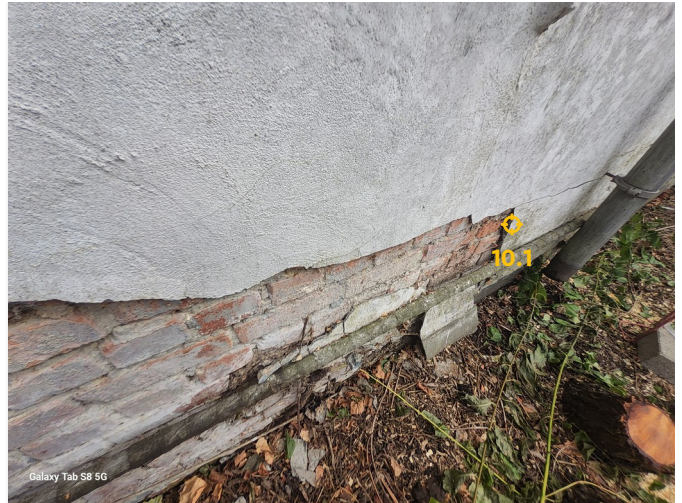
## Fiche 10: Crepi

Geen asbest

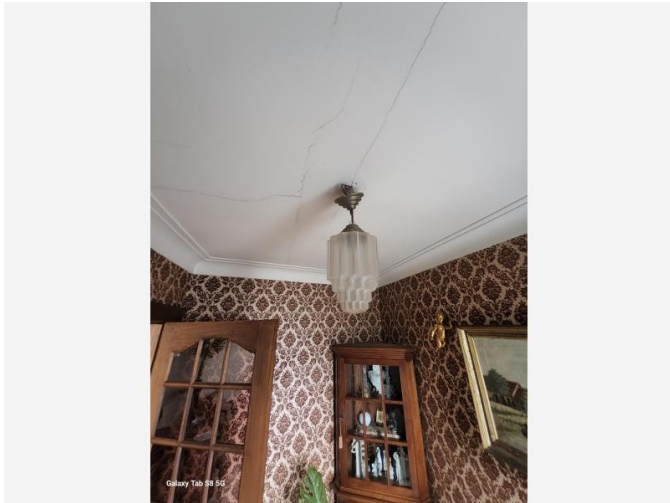
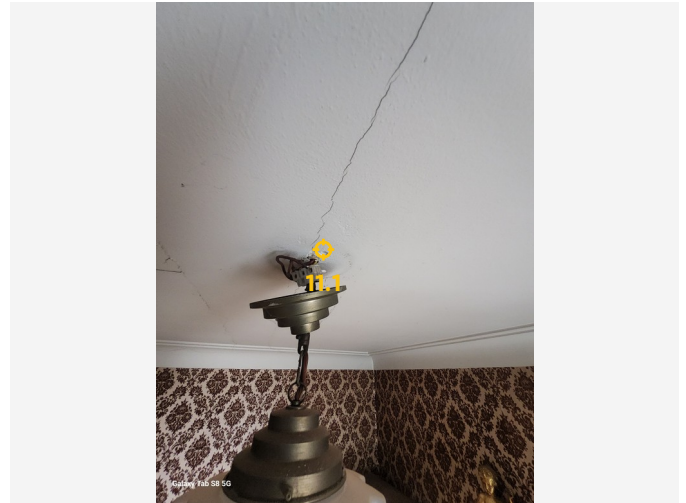
## Fiche 11: Plafondpleister

Geen asbest
