Asbestinventarisatetest

Antwerpse Steenweg 133, 9100 Sint-Niklaas

Attestnummer : 20260602-000282.000

Uitgegeven op : 02.06.2026

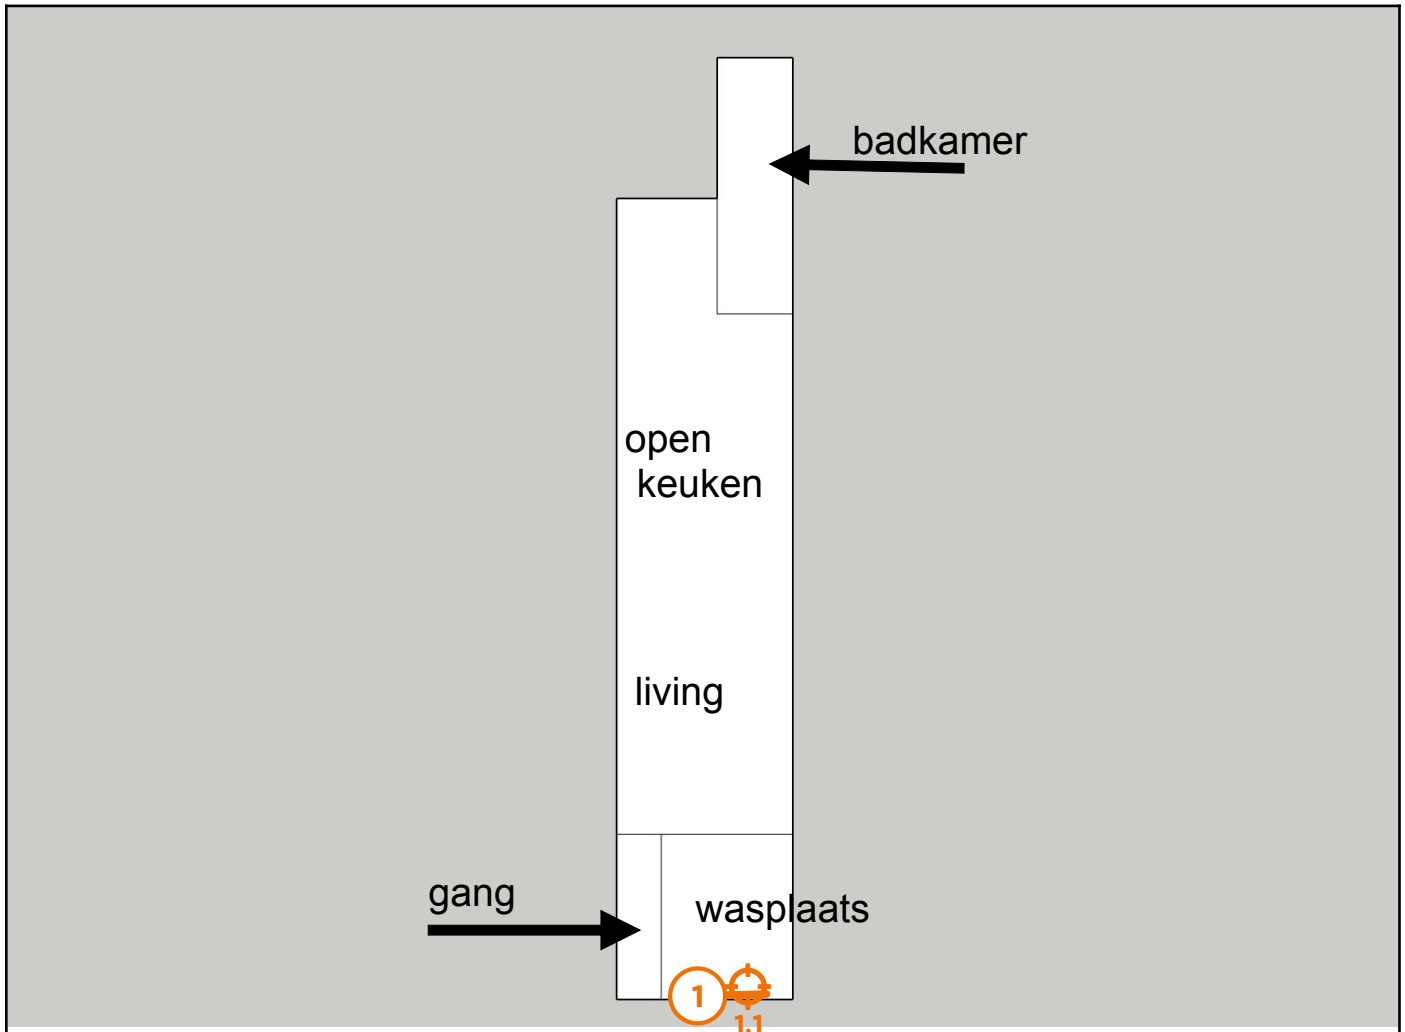
Plan 1.4: grondplan glv mastiek aan raam

Beschrijving	Type	Actie
1. Mastiek (asbestverdacht) ramen	Asbestmateriaal	Verwijderen
1.1 Code: kit raam glv voor	Puntmonster	-

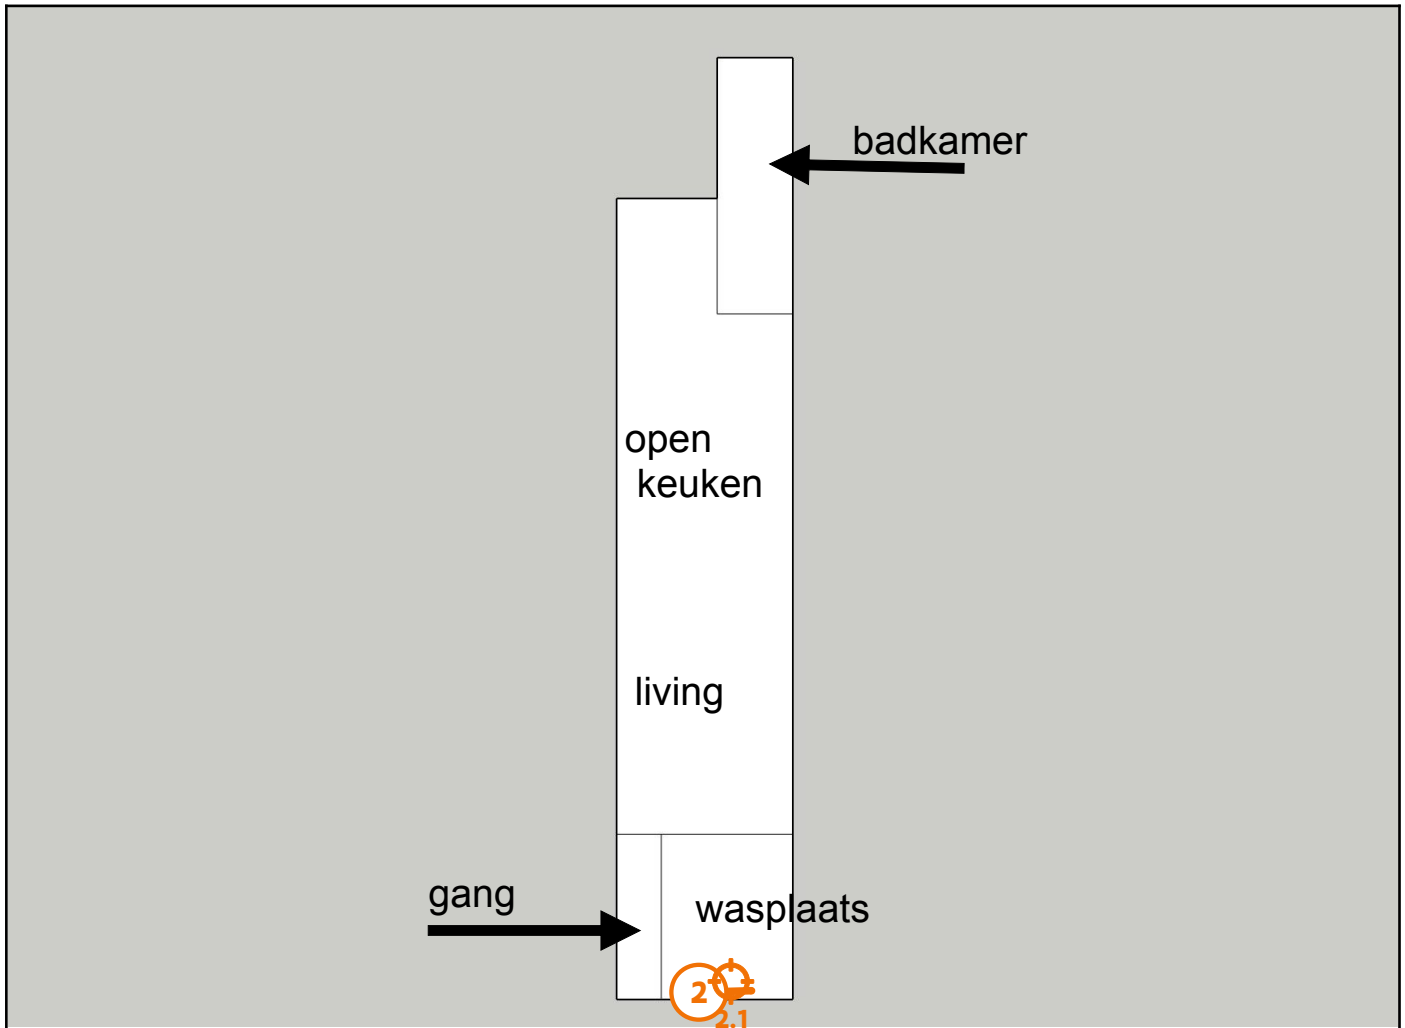
Plan 1.5: grondplan glv kit aan rolluik

Beschrijving	Type	Actie
2. Mastiek (asbestverdacht) aan rolluik geleiding	Asbestmateriaal	Verwijderen
2.1 Code: kit rolluiken geleiding	Puntmonster	-

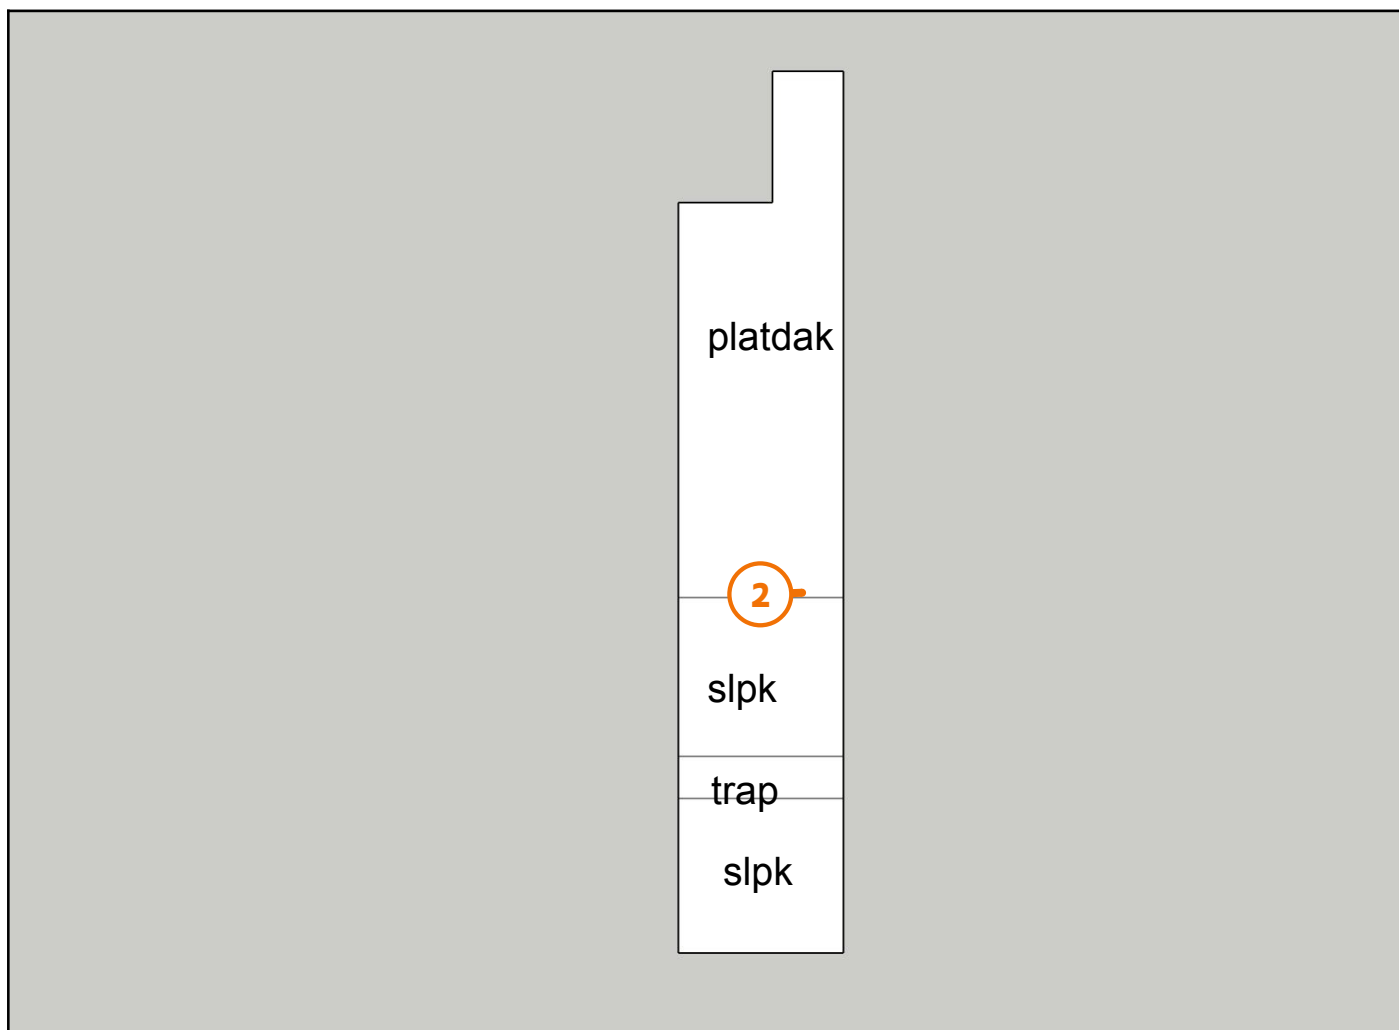
Plan 1.6: grondplan 1ste kit aan rolluik

Beschrijving	Type	Actie
2. Mastiek (asbestverdacht) aan rolluik geleiding	Asbestmateriaal	Verwijderen

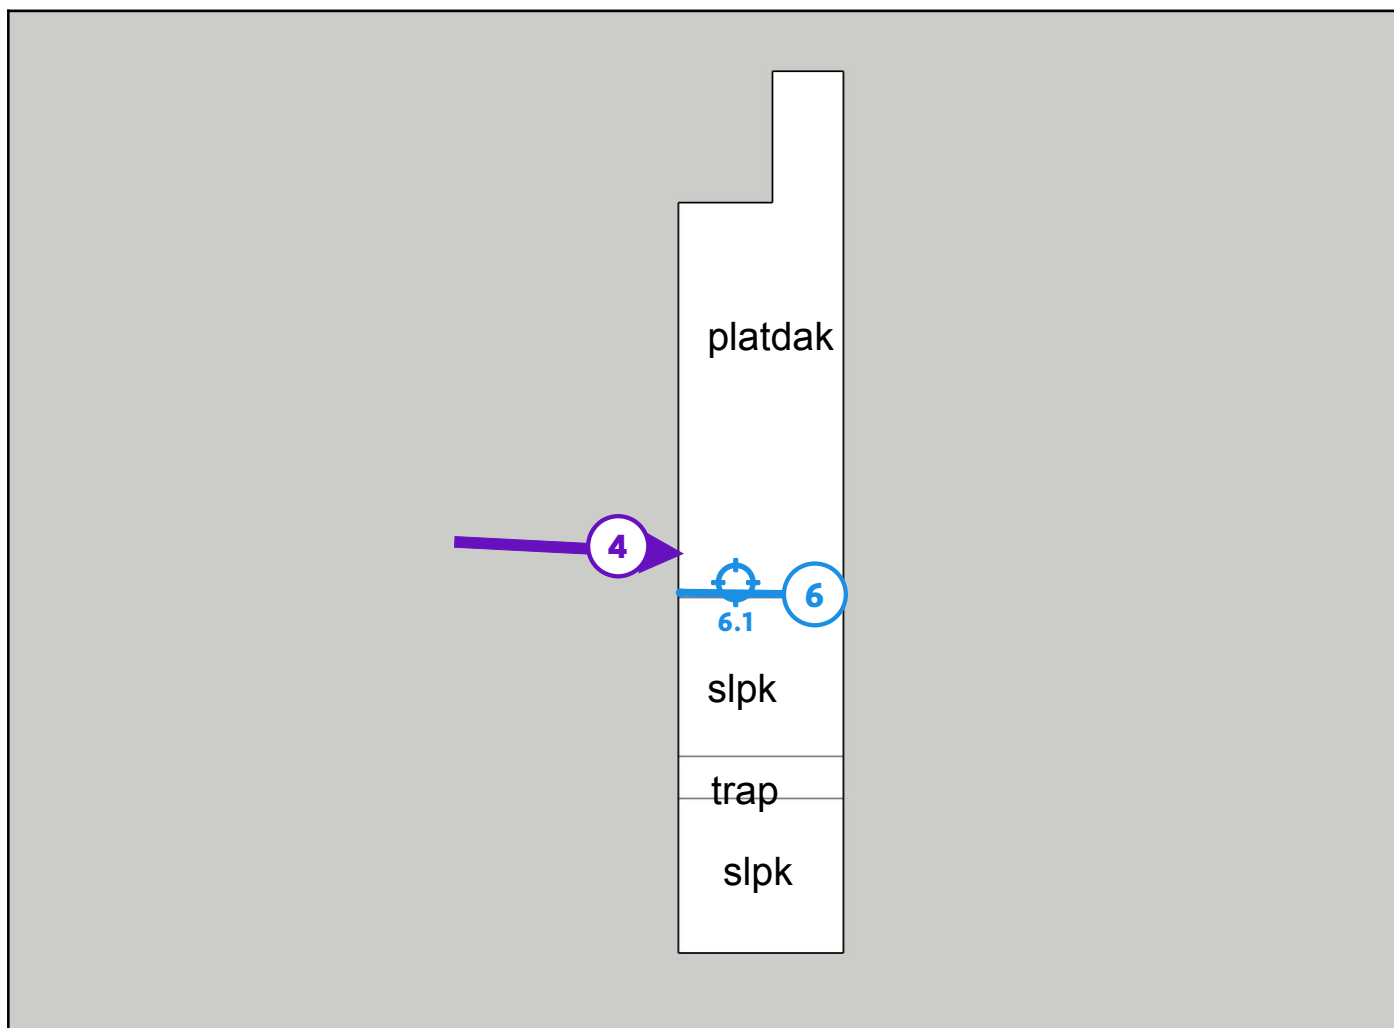
Plan 1.8: grondplan 1ste cement pleister

Beschrijving	Type	Actie
4. Schoorsteen rookgaskanaal - beoordeling	Beperking	-
6. Gevel met crepi	Geen asbest	-
6.1 Code: cement pleister	Mengmonster	-

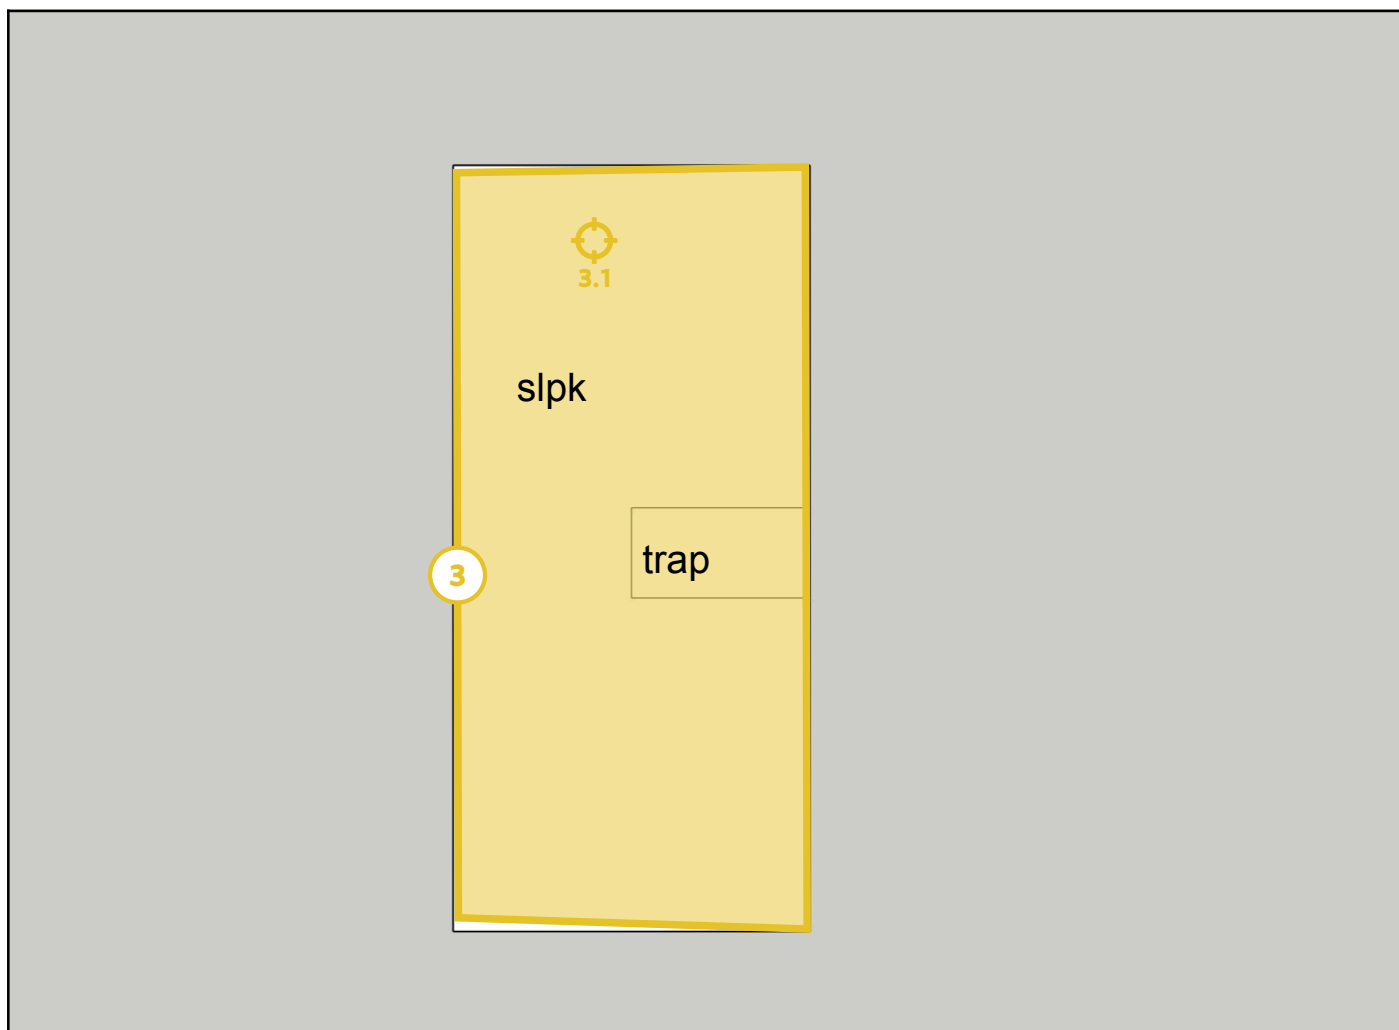
Plan 1.9: grondplan zolder onderdak

Beschrijving	Type	Actie
3. Onderdak type menuiserite (staalnummer+hoeveelheden)	Asbestmateriaal	Zorgvuldig beheren
3.1 Code: onderdak	Puntmonster	-

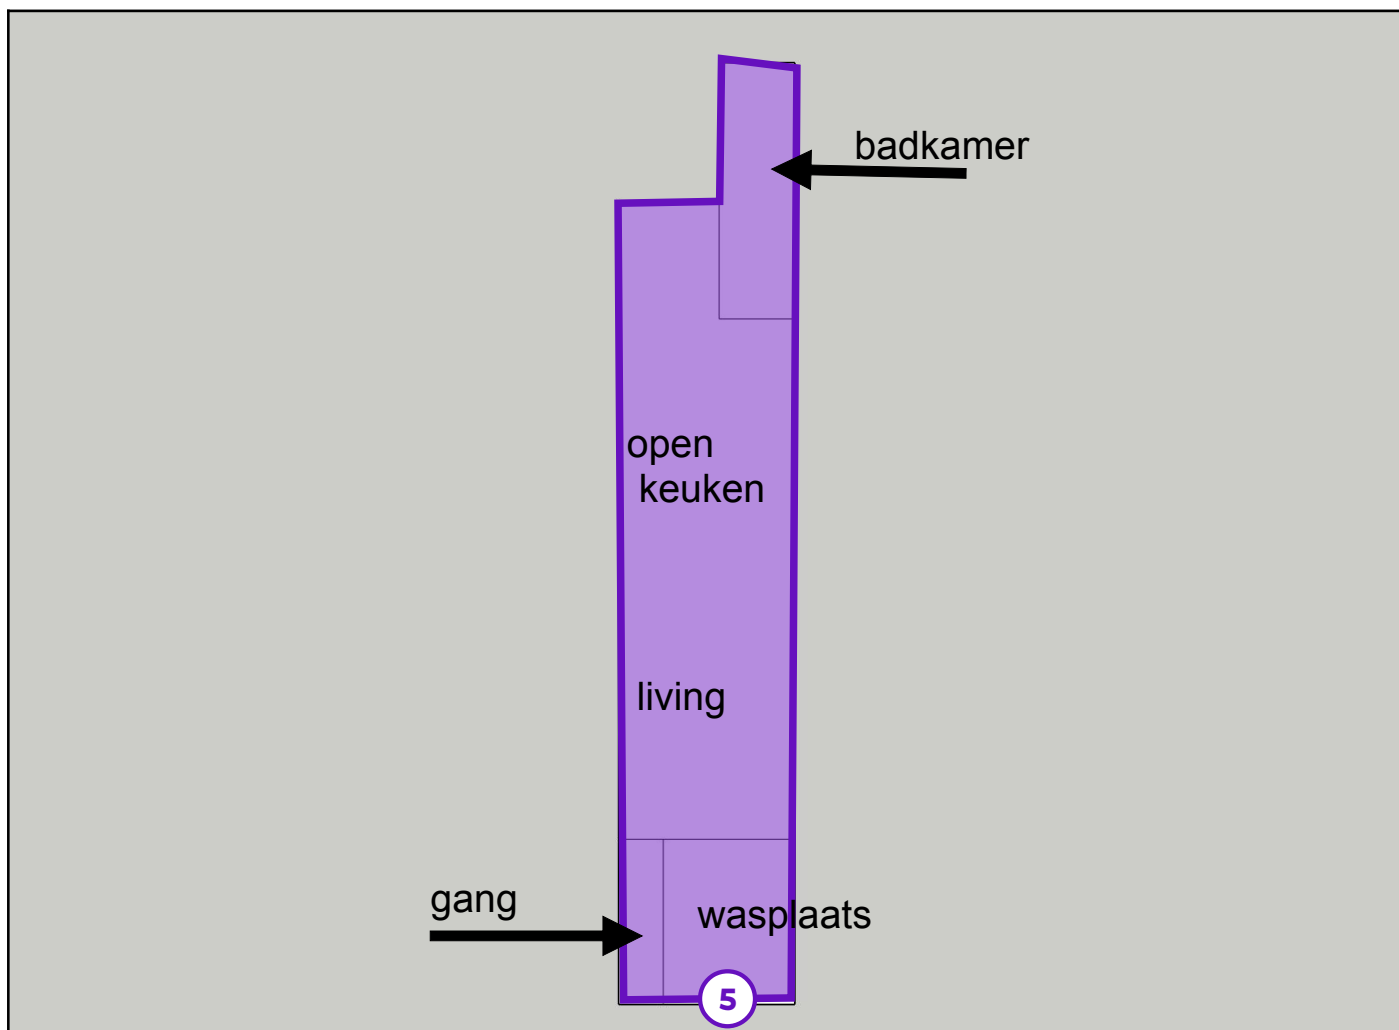
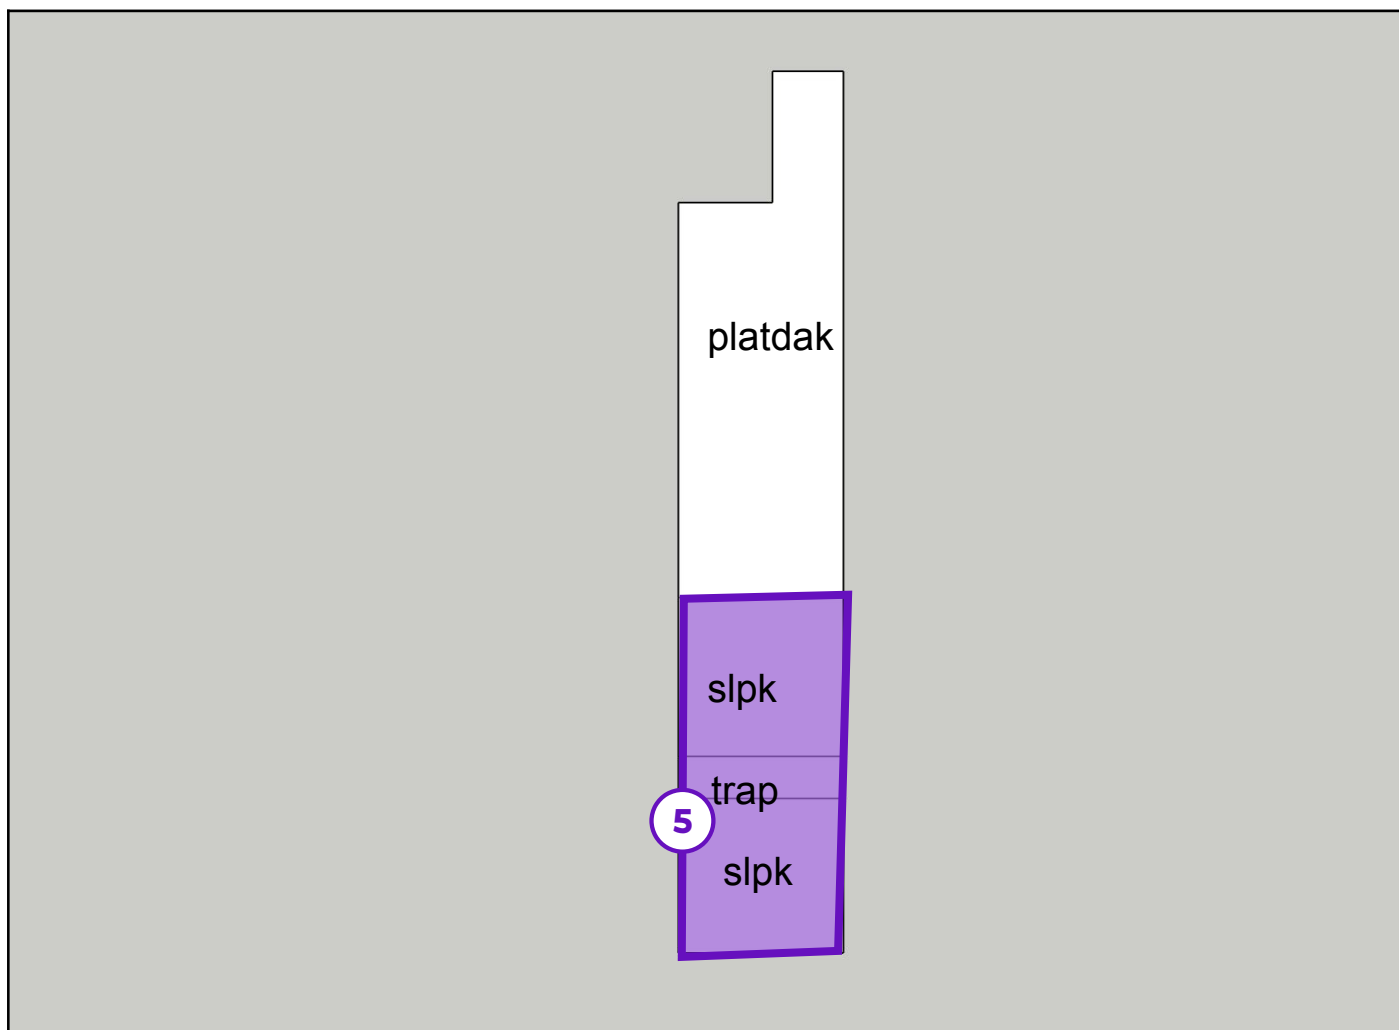
De plafonds zijn gemaakt van niet-asbestverdachte materialen (bijvoorbeeld laminaat, gyproc, ...), deze toepassingen zijn niet asbestverdacht. We hebben echter niet kunnen vaststellen of er mogelijk asbestverdachte of asbesthoudende materialen achter deze toepassingen aanwezig zijn. Bij renovatie of sloop is het aangeraden om een destructief onderzoek te laten uitvoeren van deze toepassingen.

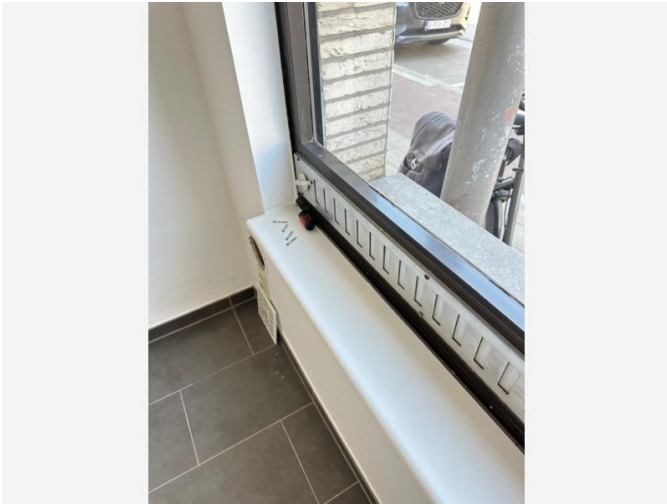
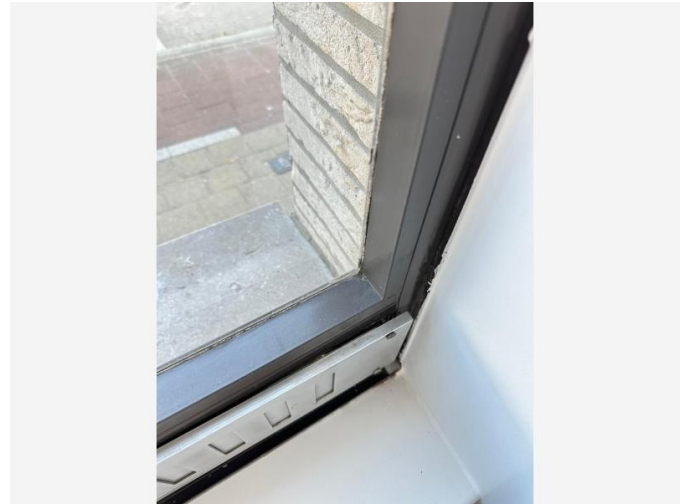
Verhoogd materiaalrisico en/of verhoogde kans op vezelvrijgave

Gebondenheid	Categorie 1: hechtgebonden in oorsprong
Asbestsoort (vezeltype)	Alleen chrysotiel aanwezig
Asbestconcentratie	Laag (< 50%)
Afschermingsgraad van het gehele materiaal	Geheel of deels vrij aan binnenluchtstromen
Toestand van het materiaal	Matig beschadigd, matig verweerd

#	Type	Referentie	Resultaat
1.1	Puntmonster	kit raam glv voor	Chrysotiel

Beschrijving	Mastiek (asbestverdacht) ramen
Omgeving	Binnen
Primaire drager	Wandopening verticaal (raam, deur, ...)
Asbestmateriaal	In-situ afwerkingslagen - Pasta, stopverf, voegsel, stopsel, vulsel, mastiek, katten, ...
Bindmiddel van asbestmateriaal	Kitten, mastiek, pasta
Gebondenheid op basis van bindmiddel	Hecht
Hoeveelheid (lengte - aantal)	<ul style="list-style-type: none">• 3,00 m - 1 stuk
Totale lengte	3,00 m
Eenvoudig bereikbaar	Ja
Bevestigingswijze	<ul style="list-style-type: none">• Verlijmd, ingegoten, versmeerd
Identificatiemethode	Een monstername door de asbestdeskundige met laboanalyse door een asbestlabo.
Destructieve handeling voor identificatie	Nee
Opmerking	De hoeveelheid is een zo nauwkeurig mogelijke opmeting, waar evenwel kleine afwijkingen op mogelijk zijn.

Verwijderen

- Zorg voor een veilig beheer. Vermijd het beschadigen van het asbestmateriaal. Controleer de toestand jaarlijks op wijzigingen.

- Eenvoudige handelingen: mag via doe-het-zelf of door werknemer(s) met opleidingsattest eenvoudige handelingen
Deze toepassing mag door een aannemer die over een opleidingsattest eenvoudige handelingen beschikt of door een particulier (doe-het-zelver), verwijderd worden indien er geen verhoogd risico op vrijgave van asbestvezels (max. concentratie 0,01 vezels/cm³ - CODEX Art. VI.3-54) ontstaat en de toepassing voorafgaand wordt gefixeerd/bevochtigd. De individuele elementen moeten zonder machinale werktuigen (boormachine, slijpschijf, hogedrukreiniger, â†) en zonder breken of gooien een voor een losgemaakt worden en dubbel en luchtdicht verpakt afgevoerd worden naar een erkend afvalpunt (recyclagepark). Daar moeten ze voorzichtig in de container voor asbestafval worden gelegd. Op het recyclagepark worden uitsluitend hechtgebonden asbestmaterialen aanvaard. Niet-hechtgebonden asbestmaterialen kunnen enkel bij een erkend asbestverwijderaar of asbestafvalverwerker worden aangeboden.

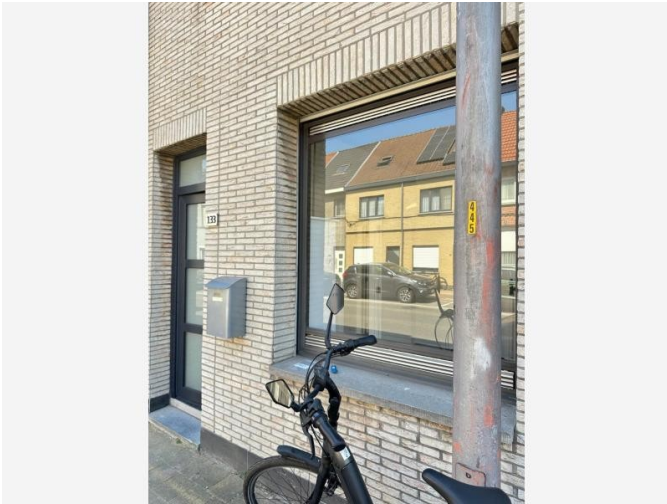
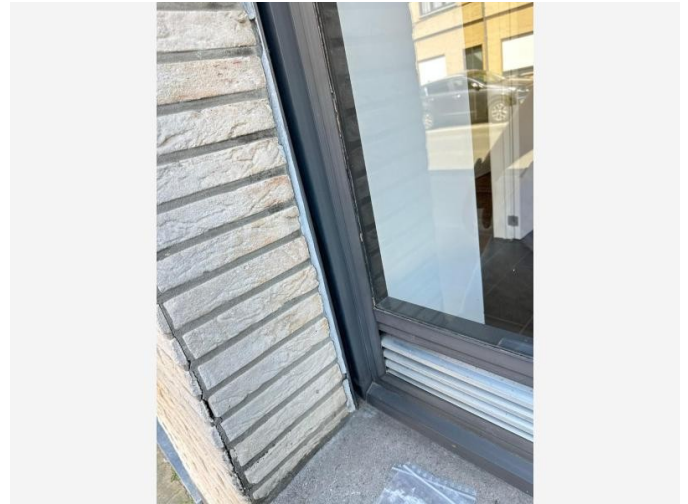
Verhoogd materiaalrisico en/of verhoogde kans op vezelvrijgave

Gebondenheid	Categorie 1: hechtgebonden in oorsprong
Asbestsoort (vezeltype)	Alleen chrysotiel aanwezig
Asbestconcentratie	Laag (< 50%)
Afschermingsgraad van het gehele materiaal	Geheel of deels vrij aan de buitenlucht, maar geen contact met binnenlucht
Toestand van het materiaal	Matig beschadigd, matig verweerd

#	Type	Referentie	Resultaat
2.1	Puntmonster	kit rolluiken geleiding	Chrysotiel

Beschrijving	Mastiek (asbestverdacht) aan rolluik geleiding
Omgeving	Buiten
Primaire drager	Wandopening verticaal (raam, deur, ...)
Asbestmateriaal	In-situ afwerkingslagen - Pasta, stopverf, voegsel, stopsel, vulsel, mastiek, katten, ...
Bindmiddel van asbestmateriaal	Kitten, mastiek, pasta
Gebondenheid op basis van bindmiddel	Hecht
Hoeveelheid (lengte - aantal)	<ul style="list-style-type: none">• 10,00 m - 1 stuk
Totale lengte	10,00 m
Eenvoudig bereikbaar	Ja
Bevestigingswijze	<ul style="list-style-type: none">• Verlijmd, ingegoten, versmeerd
Identificatiemethode	Een monstername door de asbestdeskundige met laboanalyse door een asbestlabo.
Destructieve handeling voor identificatie	Nee
Opmerking	De hoeveelheid is een zo nauwkeurig mogelijke opmeting, waar evenwel kleine afwijkingen op mogelijk zijn.

Verwijderen

- Zorg voor een veilig beheer. Vermijd het beschadigen van het asbestmateriaal. Controleer de toestand jaarlijks op wijzigingen.

- Eenvoudige handelingen: mag via doe-het-zelf of door werknemer(s) met opleidingsattest eenvoudige handelingen
Deze toepassing mag door een aannemer die over een opleidingsattest eenvoudige handelingen beschikt of door een particulier (doe-het-zelver), verwijderd worden indien er geen verhoogd risico op vrijgave van asbestvezels (max. concentratie 0,01 vezels/cm³ - CODEX Art. VI.3-54) ontstaat en de toepassing voorafgaand wordt gefixeerd/bevochtigd. De individuele elementen moeten zonder machinale werktuigen (boormachine, slijpschijf, hogedrukreiniger, â†) en zonder breken of gooien een voor een losgemaakt worden en dubbel en luchtdicht verpakt afgevoerd worden naar een erkend afvalpunt (recyclagepark). Daar moeten ze voorzichtig in de container voor asbestafval worden gelegd. Op het recyclagepark worden uitsluitend hechtgebonden asbestmaterialen aanvaard. Niet-hechtgebonden asbestmaterialen kunnen enkel bij een erkend asbestverwijderaar of asbestafvalverwerker worden aangeboden.

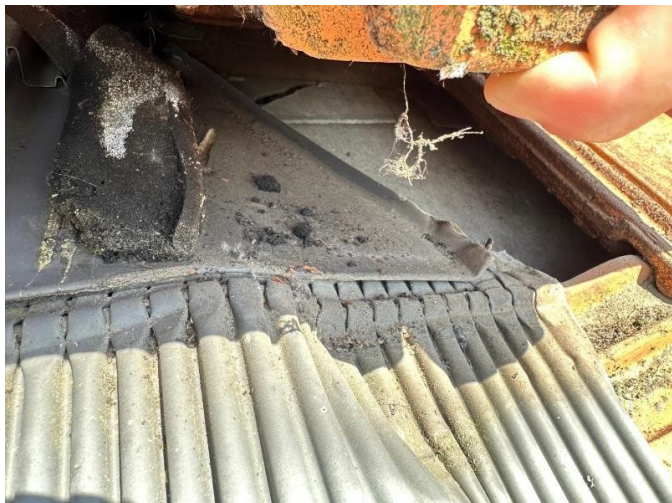
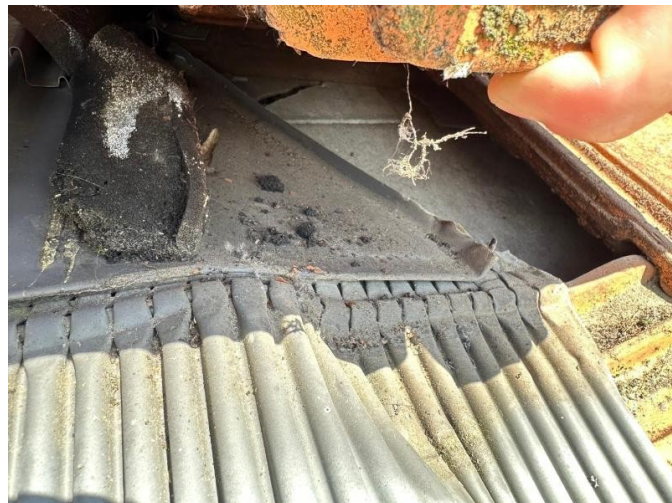
Fiche 3: Onderdak type menuiserite (staalnummer+hoeveelheden)

Eindbeoordeling materiaalrisico	Laag materiaalrisico en/of verlaagde kans op vezelvrijgave
---------------------------------	--

Gebondenheid	Categorie 1: hechtgebonden in oorsprong
Asbestsoort (vezeltype)	Alleen chrysotiel aanwezig
Asbestconcentratie	Laag (< 50%)
Afschermingsgraad van het gehele materiaal	Geheel of deels vrij aan de binnenlucht, maar geen contact met binnenluchtstromen
Toestand van het materiaal	Licht beschadigd, licht verweerd. Intacte calciumsilicaatplaat of materiaal met categorie 3-gebondenheid

#	Type	Referentie	Resultaat
3.1	Puntmonster	onderdak	Chrysotiel

Beschrijving	Onderdak type menuiserite (staalnummer+hoeveelheden)
Omgeving	Grenst aan binnen- en buitenlucht
Primaire drager	Schuin dak
Asbestmateriaal	Plaat, paneel, tablet - Type Menuiserite
Bindmiddel van asbestmateriaal	Cement
Gebondenheid op basis van bindmiddel	Hecht
Hoeveelheid (oppervlakte - dikte - aantal)	<ul style="list-style-type: none">• 60,00 m² - 0,50 cm - 1 stuk
Totaal volume	0,30 m ³
Eenvoudig bereikbaar	Nee <ul style="list-style-type: none">• Het asbestmateriaal is bedekt (uitgezonderd laag verf, coating, behang, kunststof, textiel) en het wegnemen van het bedekkende materiaal kan niet zonder het bedekkende materiaal te beschadigen.
Bevestigingswijze	<ul style="list-style-type: none">• Genageld, geniet
Identificatiemethode	Een monstername door de asbestdeskundige met laboanalyse door een asbestlabo.
Destructieve handeling voor identificatie	Nee
Opmerking	onderdak over volledig hellendak

Zorgvuldig beheren

- Zorg voor een veilig beheer. Vermijd het beschadigen van het asbestmateriaal. Controleer de toestand jaarlijks op wijzigingen.

- Eenvoudige handelingen: mag via doe-het-zelf of door werknemer(s) met opleidingsattest eenvoudige handelingen
Eenvoudige handelingen: mag via doe-het-zelf of door werknemer(s) met opleidingsattest eenvoudige handelingen

Deze toepassing kan door een aannemer die over een opleidingsattest eenvoudige handelingen beschikt of door een particulier (doe-het-zelf), verwijderd worden indien er geen verhoogd risico op vrijgave van asbestvezels ontstaat en de toepassing voorafgaand wordt gefixeerd/bevochtigd; de individuele elementen zonder machinale werktuigen (boormachine, slijpschijf, hogedrukreiniger, â†) en zonder breken of gooien een voor een losgemaakt worden; en ten slotte dubbel en luchtdicht verpakt weggevoerd worden naar een erkend afvalpunt (recyclagepark).

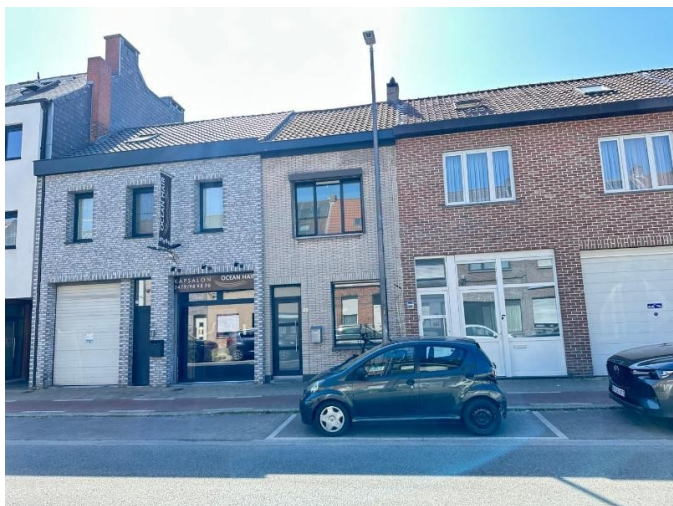
Tijdelijke beperking

Reden: Het te onderzoeken materiaal situeert zich hoger dan 3,50 m te rekenen vanaf een veilige ondergrond

Uitleg van de asbestdeskundige: Het rookgaskanaal is niet beoordeeld. Aan de binnenzijde is de kachel aangesloten. Aan de buitenzijde is het hoger dan 3,5 meter om de schoorsteen te inspecteren. Het is niet zichtbaar of er een asbestverdacht rookgaskanaal aanwezig is in de schoorsteen. Conform ons inspectieprotocol mogen wij een beperking inroepen voor hoogtes hoger dan 3,5 m. Indien men dit wil laten onderzoeken, dient er een nieuwe afspraak gemaakt te worden en moet er een hoogtewerker voorzien worden, evenals iemand die bevoegd is om deze te bedienen en eventueel een techniek die de al dan niet aanwezige schouwwhoed kan afnemen en weer terugplaatsen.

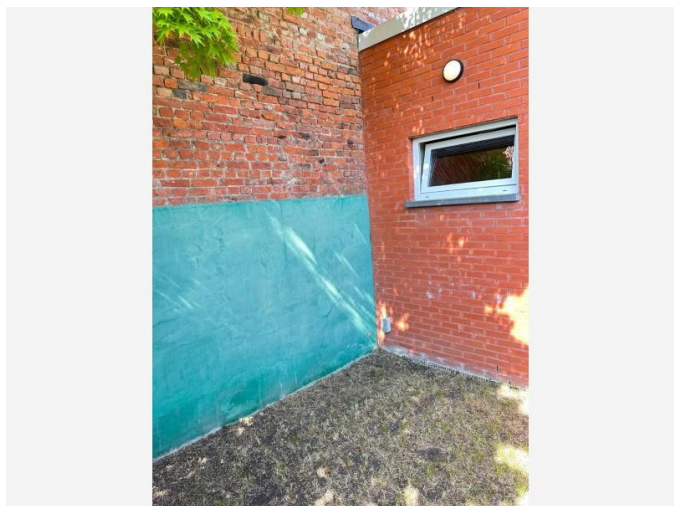
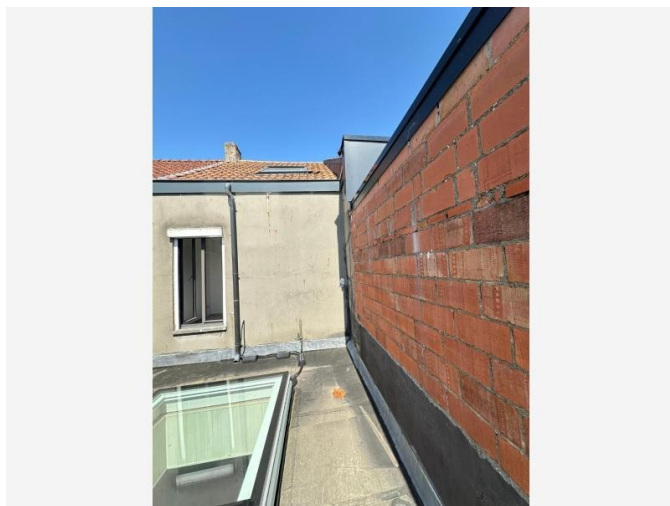
Fiche 6: Gevel met crepi

Geen asbest

#	Type	Referentie	Resultaat
6.1	Mengmonster	cement pleister	Geen asbest

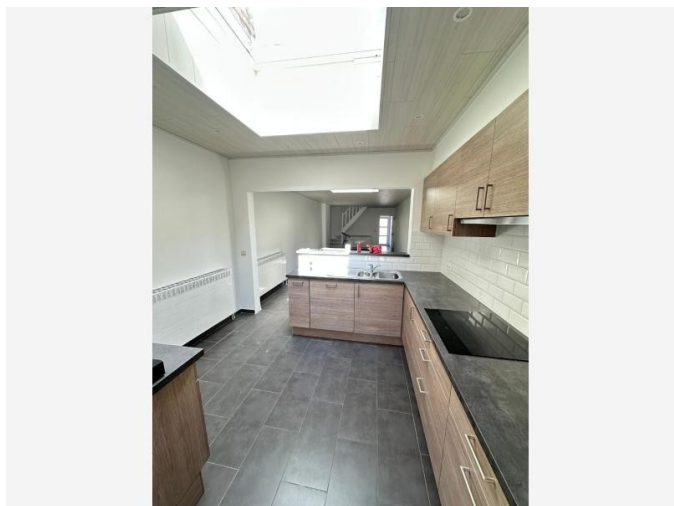
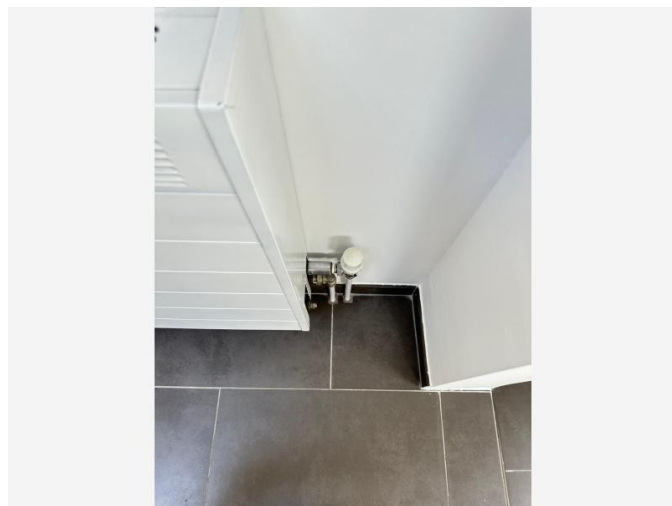
Geen asbest

#	Type	Referentie	Resultaat
7.1	Mengmonster	pleisterwerk binnenmuren	Geen asbest
