# Asbestinventarisatattest

Veldstraat 102, 9100 Sint-Niklaas

Attestnummer : 20260314-000063.000

**Niet-asbestveilig**

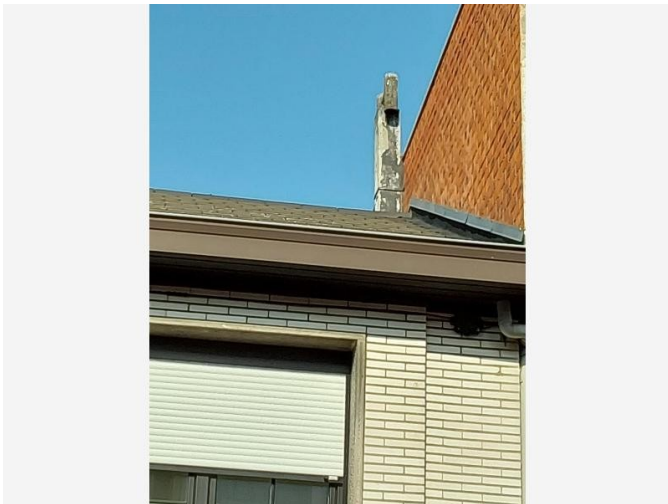
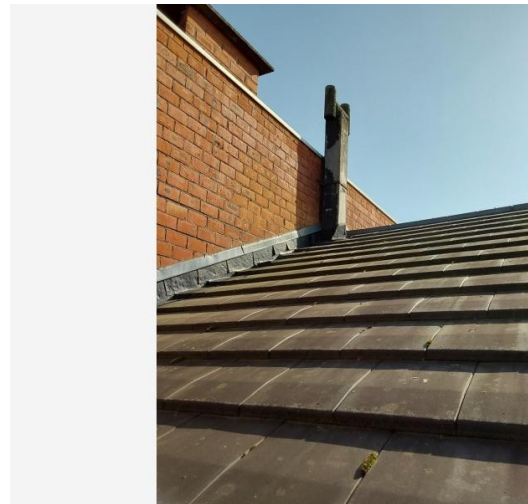
Het asbestmateriaal valt onder de mijlpaal van 2034.

| Eindbeoordeling materiaalrisico | Verhoogd materiaalrisico en/of verhoogde kans op vezelvrijgave |

| Gebondenheid | Categorie 1: hechtgebonden in oorsprong |
| Asbestsoort (vezeltype) | Crocidoliet aanwezig |
| Asbestconcentratie | Laag (< 50%) |
| Afschermingsgraad van het gehele materiaal | Geheel of deels vrij aan de buitenlucht, maar geen contact met binnenlucht |
| Toestand van het materiaal | Matig beschadigd, matig verweerd |

| Beschrijving | schouwwhoed |
| Asbestmateriaal | Schouwwhoed, ventilatiekap (anti-windval) |

- Zorg voor een veilig beheer. Vermijd het beschadigen van het asbestmateriaal. Controleer de toestand jaarlijks op wijzigingen.
- Voer bijkomende staalname(s) uit.

- Eenvoudige handelingen: mag via doe-het-zelf of door werknemer(s) met opleidingsattest eenvoudige handelingen  
Een doe het zelf mag hechtgebonden buitentoepassingen verwijderen zonder beschadigen of vergruizen. Binnen alléén als ze intact zijn en geen vezels zichtbaar.  
Beschadigd of verweerd asbest mag enkel ook door doe-het-zelf verwijderd worden indien er niemand anders in de buurt is.  
Gezien de ouderdom en verwerking het asbestmateriaal doet men toch best bij verwijdering beroep op werknemers met een opleidingsattest. Zij hebben ervaring en de juiste materialen om dit veilig te laten verlopen. Op een dak werken als je dit niet gewoon bent raden we af.

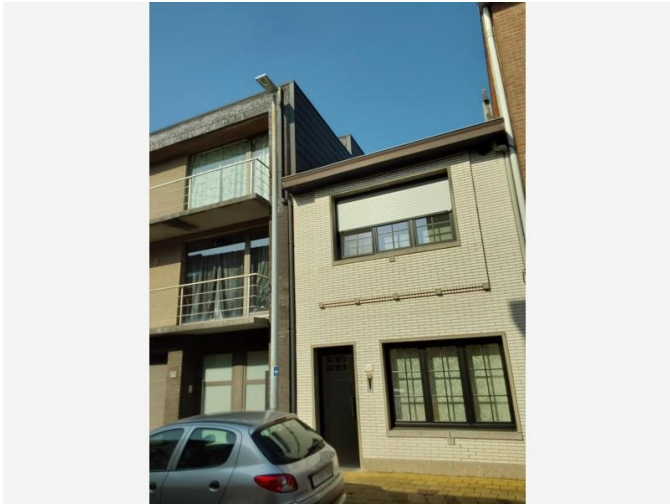
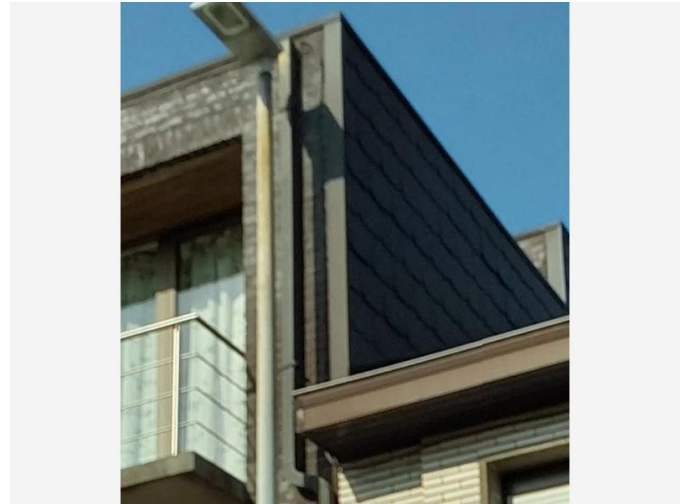
Het asbestmateriaal valt onder de mijlpaal van 2034.

| Eindbeoordeling materiaalrisico | Verhoogd materiaalrisico en/of verhoogde kans op vezelvrijgave |

| Gebondenheid | Categorie 1: hechtgebonden in oorsprong |
| Asbestsoort (vezeltype) | Crocidoliet aanwezig |
| Toestand van het materiaal | Matig beschadigd, matig verweerd |

| Beschrijving | leien buurman |
| Asbestmateriaal | Dak- en gevelbekleding - Lei, shingle |
| Opmerking | Dit is waarschijnlijk niet uw eigendom maar we moeten dit vermelden. Géén bewijs van na 2001. |

- Zorg voor een veilig beheer. Vermijd het beschadigen van het asbestmateriaal. Controleer de toestand jaarlijks op wijzigingen.
- Hemelwater dat afspoelt van asbestcement daken of gevels kan asbestdeeltjes bevatten. Gebruik het enkel voor gesloten circuits (bv. spoelen toiletten). Reinig na het vervangen van het dak of de gevel de dakgoten en regenwaterput of -ton om asbesthoudend sediment of slib te verwijderen
- Voer bijkomende staalname(s) uit.

- Eenvoudige handelingen: mag via doe-het-zelf of door werknemer(s) met opleidingsattest eenvoudige handelingen  
Hechtgebonden asbest:  
Als dit materiaal verwijderd kan worden zonder het te breken, te beschadigen... , dan mag met dit met eenvoudige handelingen.

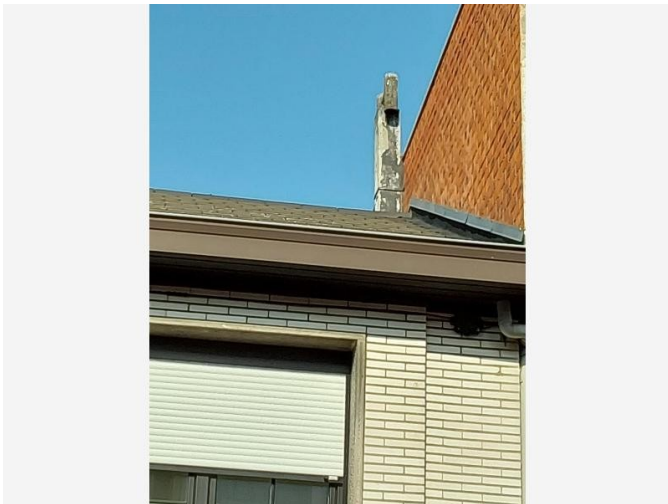
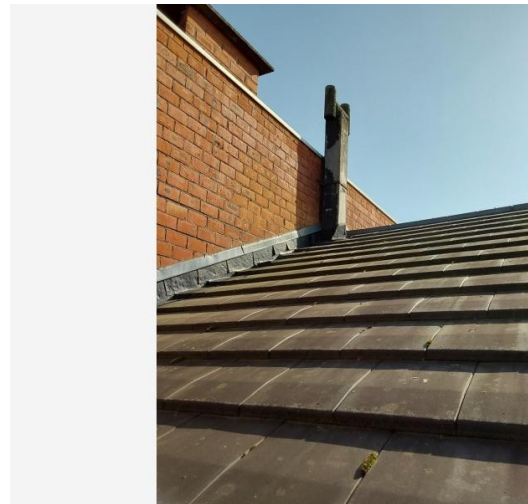
Het asbestmateriaal valt onder de mijlpaal van 2034.

| Eindbeoordeling materiaalrisico | Verhoogd materiaalrisico en/of verhoogde kans op vezelvrijgave |

| Gebondenheid | Categorie 1: hechtgebonden in oorsprong |
| Asbestsoort (vezeltype) | Crocidoliet aanwezig |
| Toestand van het materiaal | Matig beschadigd, matig verweerd |

| Beschrijving | schouwpijp |
| Asbestmateriaal | Rookgaskanaal |

- Zorg voor een veilig beheer. Vermijd het beschadigen van het asbestmateriaal. Controleer de toestand jaarlijks op wijzigingen.
- Voer bijkomende staalname(s) uit.

- Eenvoudige handelingen: mag via doe-het-zelf of door werknemer(s) met opleidingsattest eenvoudige handelingen  
Een doe het zelf mag hechtgebonden buitentoepassingen verwijderen zonder beschadigen of vergruizen. Binnen alléén als ze intact zijn en geen vezels zichtbaar.  
Beschadigd of verweerd asbest mag enkel ook door doe-het-zelf verwijderd worden indien er niemand anders in de buurt is.  
Gezien de ouderdom en verwerking het asbestmateriaal doet men toch best bij verwijdering beroep op werknemers met een opleidingsattest. Zij hebben ervaring en de juiste materialen om dit veilig te laten verlopen. Op een dak werken is gevaarlijk als U dit niet gewoon bent, de buizen zijn ook moeilijk te hanteren en breken dikwijls bij de moffen.

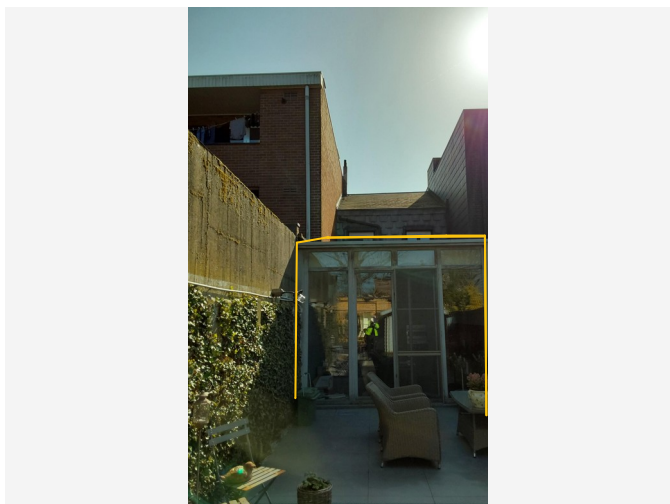
#### Uitgesloten van inspectie

Bouwjaar: 2006

*Constructies gebouwd vanaf 2001 moeten niet onderzocht worden*

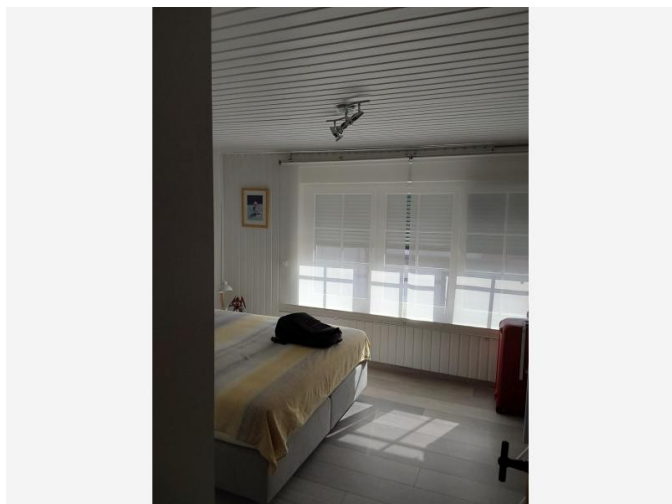
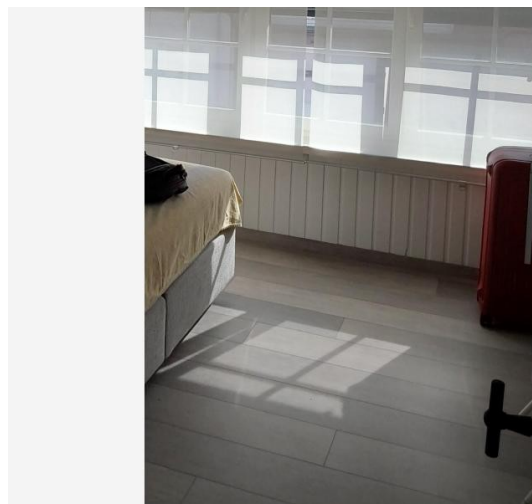
PVC/HOUT/gyproc bevat geen asbest.

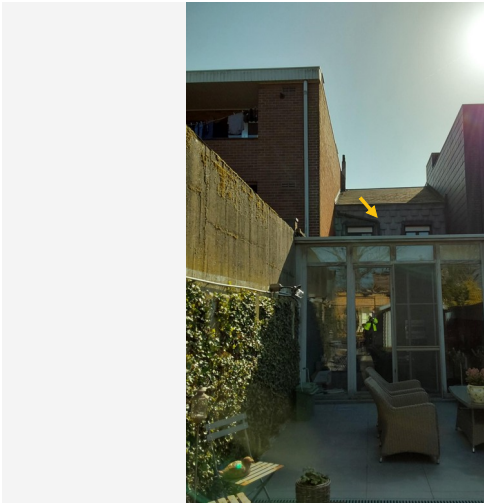
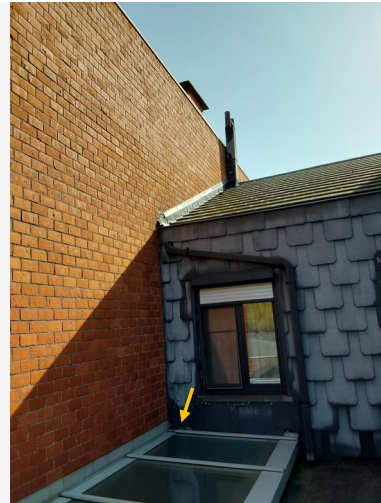
## Fiche 8: leien vertikaal achteraan gevel

Geen asbest

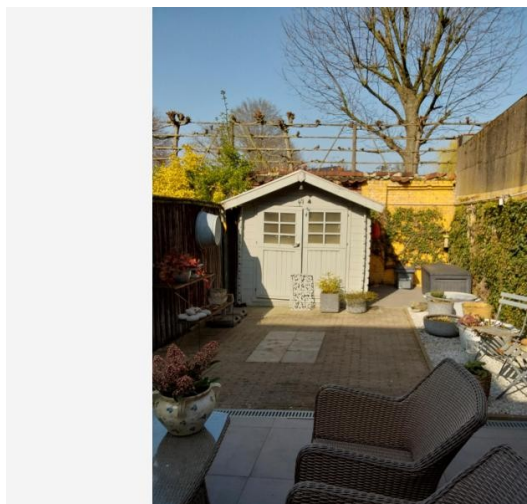
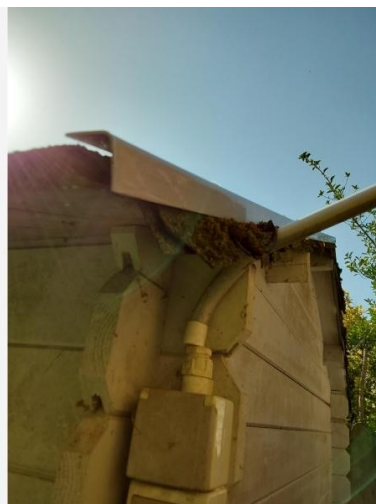
## Fiche 9: singhles tuinhuis

Geen asbest

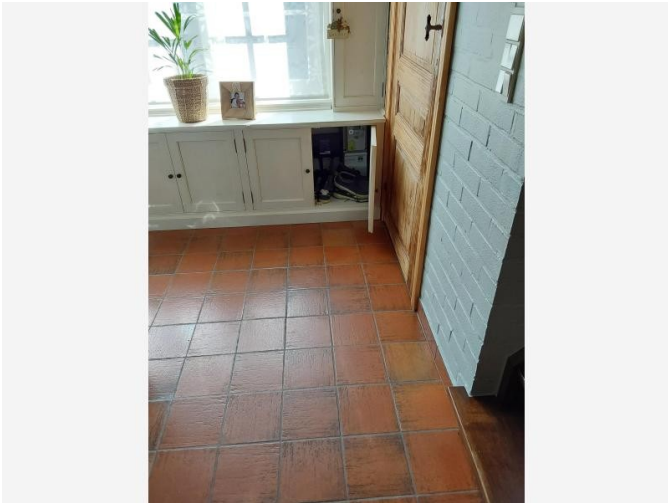
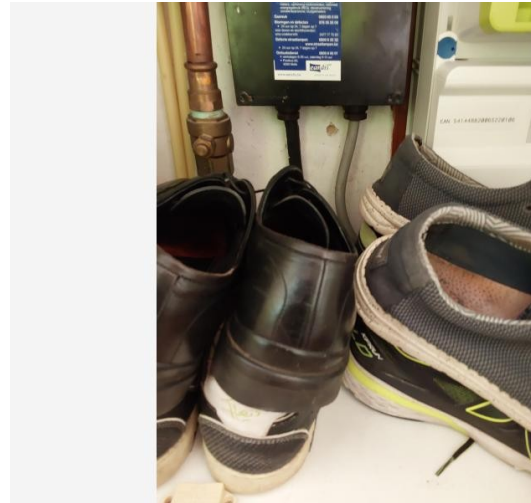
## Fiche 10: bepleistering op de muren

Geen asbest

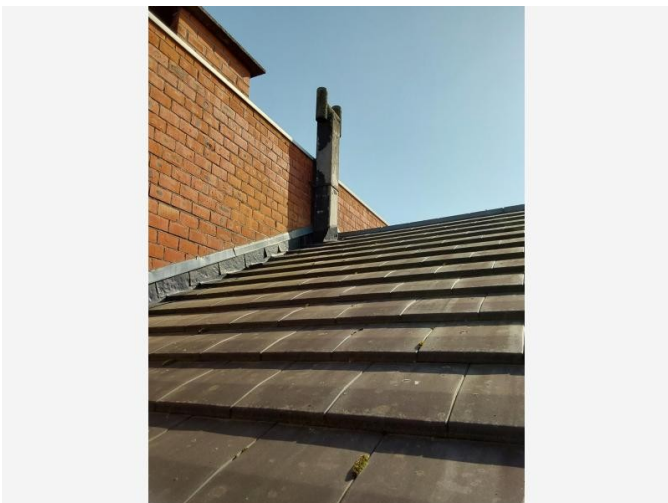
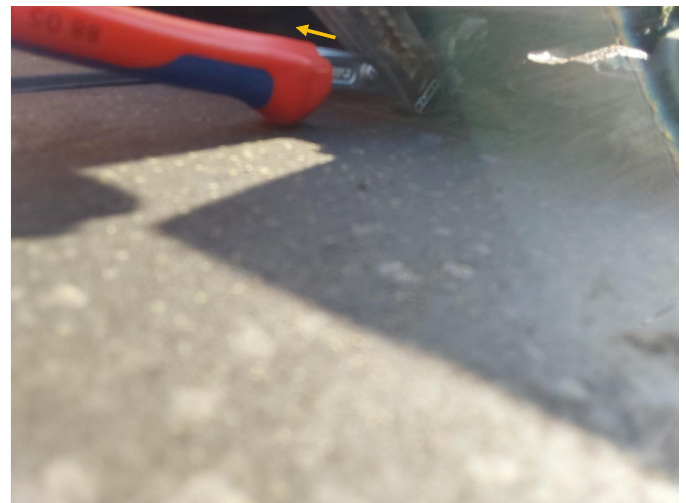
## Fiche 14: materialen onder de dakbedekking

| Beschrijving | Notitie | Terug te vinden op plannen |
|---|---|---|
| Fiche 14: materialen onder de dakbedekking | Doek, pannen genageld, foto minder goed door gebrek derde hand. | - |

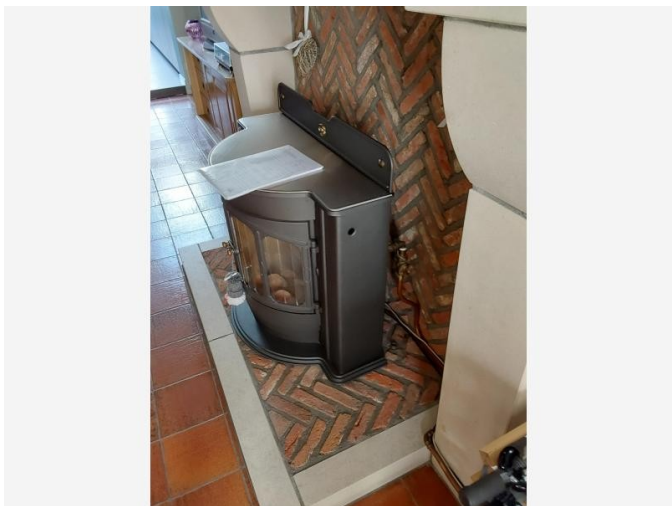
## Fiche 18: materialen aan de stookketel

| Beschrijving | Notitie | Terug te vinden op plannen |
|---|---|---|
| Fiche 18: materialen aan de stookketel | We bedoelen hierbij dat er geen zichtbare waarneembare asbest kan opgemerkt worden. | - |
