Asbestinventarisatetest

Vrasenestraat 14, 9100 Sint-Niklaas

Attestnummer : 20260623-000308.000

Uitgegeven op : 23.06.2026

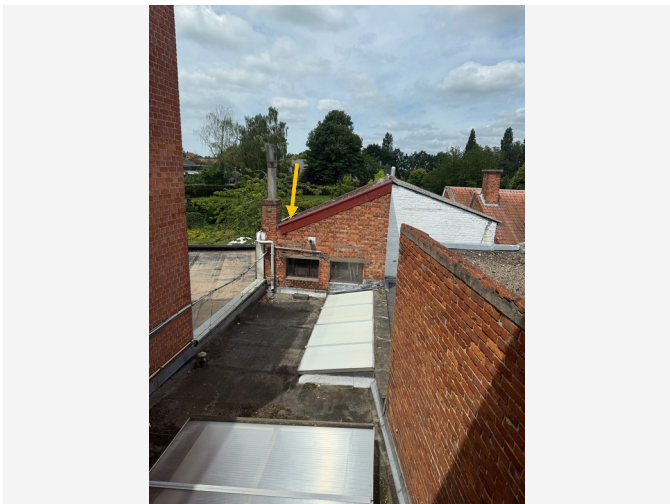
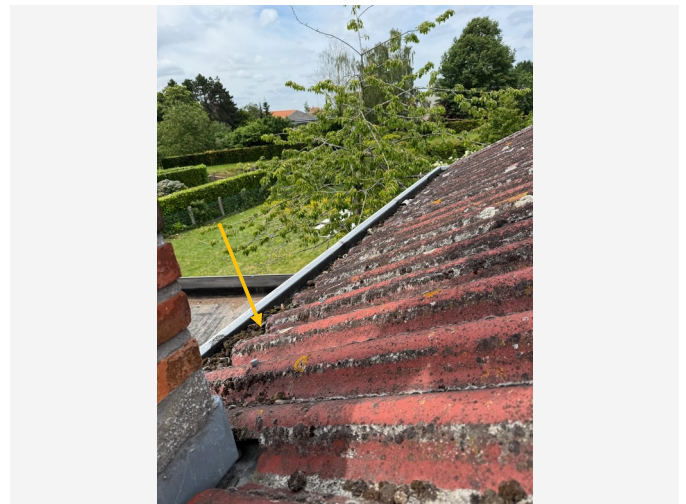
Het asbestmateriaal valt onder de mijlpaal van 2040.

Beschrijving	Slib dakgoot achterbouw
Type afvalstof	Betreft resten (contaminatie) van verwerking of beschadiging
Type resten (contaminatie)	<ul style="list-style-type: none">Stof, deeltjes < 4 mm, flinters, gruis (vermengd in materiaal)
Besmette materialen	<ul style="list-style-type: none">Sediment (dakgoot, afvoerbuï, regenwaterput, ...)
Bron van de resten	golfplaten
Omgeving	Buiten
Primaire drager	Infrastructuur hemelwater (opvang en afvoer)
Gebondenheid resten	Niet hecht
Hoeveelheid (gewicht - aantal)	<ul style="list-style-type: none">5,00 kg - 1 stuk
Totaal gewicht	5,00 kg
Eenvoudig bereikbaar	Ja
Identificatiemethode	De asbestdeskundige beoordeelt het materiaal als asbestverdacht en dus asbesthoudend, en dit zonder monstername.

Dringend verwijderen

- Verwijder het asbestafval.

- Eenvoudige handelingen: mag via doe-het-zelf of door werknemer(s) met opleidingsattest eenvoudige handelingen
Neem de volgende preventieve maatregelen als uw dak of gevel asbest bevat:

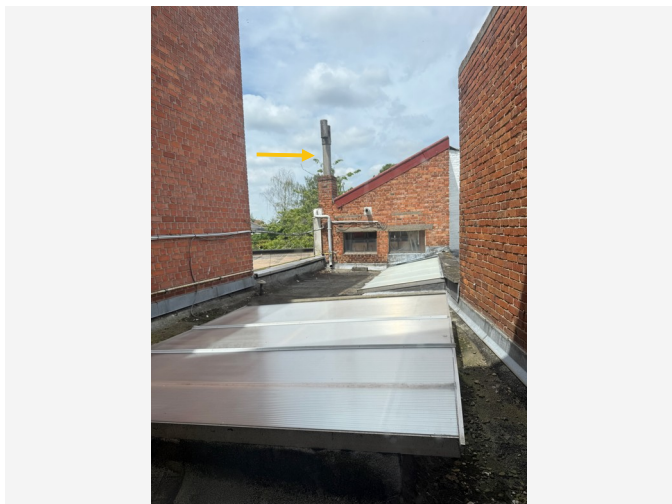
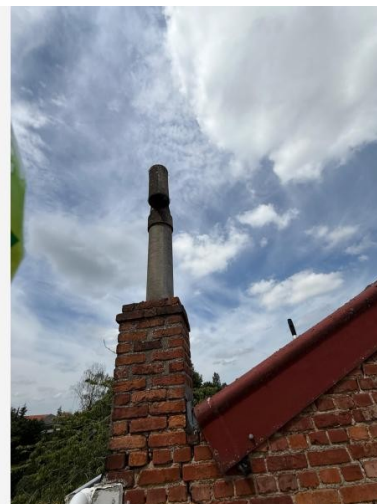
Het asbestmateriaal valt onder de mijlpaal van 2034.

Eindbeoordeling materiaalrisico	Laag materiaalrisico en/of verlaagde kans op vezelvrijgave
---------------------------------	--

Gebondenheid	Categorie 1: hechtgebonden in oorsprong
Asbestsoort (vezeltype)	Crocidoliet aanwezig
Asbestconcentratie	Laag (< 50%)
Afschermingsgraad van het gehele materiaal	Geheel of deels vrij aan de buitenlucht, maar geen contact met binnenlucht
Toestand van het materiaal	Licht beschadigd, licht verweerd. Intacte calciumsilicaatplaat of materiaal met categorie 3-gebondenheid

Beschrijving	Rookgaskanaal
Omgeving	Buiten
Primaire drager	HVAC infrastructuur en uitrusting
Asbestmateriaal	Rookgaskanaal
Bindmiddel van asbestmateriaal	Cement
Gebondenheid op basis van bindmiddel	Hecht
Hoeveelheid (lengte - omtrek - dikte - aantal)	<ul style="list-style-type: none"> • 2,00 m - 40,00 cm - 1,00 cm - 1 stuk
Totaal volume	0,008 m ³
Eenvoudig bereikbaar	Ja
Bevestigingswijze	<ul style="list-style-type: none"> • Geklemd • Verlijmd, ingegoten, versmeerd
Identificatiemethode	<p>De asbestdeskundige beoordeelt het materiaal als asbestverdacht en dus asbesthoudend, en dit zonder monstername.</p> <p>Motivatie: Er is een onderzoeksbeperking die monstername verhindert; De ruimte of het materiaal bevindt zich hoger dan 3,5 meter vanaf een vaste ondergrond.</p>
Destructieve handeling voor identificatie	Nee

Verwijderen

- Zorg voor een veilig beheer. Vermijd het beschadigen van het asbestmateriaal. Controleer de toestand jaarlijks op wijzigingen.
- Verwijder dit asbestmateriaal zo snel mogelijk. Volg de toestand goed op.
- Voer bijkomende staalname(s) uit.

- Eenvoudige handelingen: mag via doe-het-zelf of door werknemer(s) met opleidingsattest eenvoudige handelingen
Als dit materiaal verwijderd kan worden zonder het te breken, te beschadigen... , dan mag met dit met eenvoudige handelingen.
Vermijd stofvorming en stofverspreiding op elk moment van de werken. Bevochtig of fixeer het materiaal.

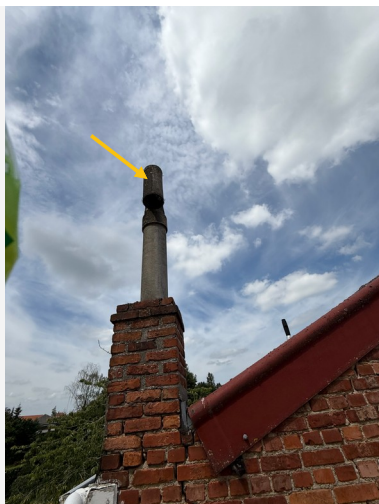
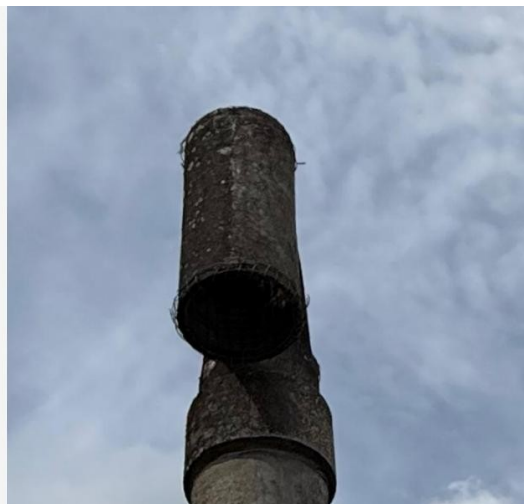
Het asbestmateriaal valt onder de mijlpaal van 2034.

Eindbeoordeling materiaalrisico	Laag materiaalrisico en/of verlaagde kans op vezelvrijgave
---------------------------------	--

Gebondenheid	Categorie 1: hechtgebonden in oorsprong
Asbestsoort (vezeltype)	Crocidoliet aanwezig
Asbestconcentratie	Laag (< 50%)
Afschermingsgraad van het gehele materiaal	Geheel of deels vrij aan de buitenlucht, maar geen contact met binnenlucht
Toestand van het materiaal	Licht beschadigd, licht verweerd. Intacte calciumsilicaatplaat of materiaal met categorie 3-gebondenheid

Beschrijving	Schouwhoed
Omgeving	Buiten
Primaire drager	HVAC infrastructuur en uitrusting
Asbestmateriaal	Schouwhoed, ventilatiekap (anti-windval)
Bindmiddel van asbestmateriaal	Cement
Gebondenheid op basis van bindmiddel	Hecht
Hoeveelheid (gewicht - aantal)	<ul style="list-style-type: none">• 5,00 kg - 1 stuk
Totaal gewicht	5,00 kg
Eenvoudig bereikbaar	Ja
Bevestigingswijze	<ul style="list-style-type: none">• Geklemd
Identificatiemethode	<p>De asbestdeskundige beoordeelt het materiaal als asbestverdacht en dus asbesthoudend, en dit zonder monstername.</p> <p>Motivatie: Er is een onderzoeksbeperking die monstername verhindert; De ruimte of het materiaal bevindt zich hoger dan 3,5 meter vanaf een vaste ondergrond.</p>
Destructieve handeling voor identificatie	Nee

Verwijderen

- Zorg voor een veilig beheer. Vermijd het beschadigen van het asbestmateriaal. Controleer de toestand jaarlijks op wijzigingen.
- Verwijder dit asbestmateriaal zo snel mogelijk. Volg de toestand goed op.
- Voer bijkomende staalname(s) uit.

- Eenvoudige handelingen: mag via doe-het-zelf of door werknemer(s) met opleidingsattest eenvoudige handelingen
Als dit materiaal verwijderd kan worden zonder het te breken, te beschadigen... , dan mag met dit met eenvoudige handelingen.
Vermijd stofvorming en stofverspreiding op elk moment van de werken. Bevochtig of fixeer het materiaal.

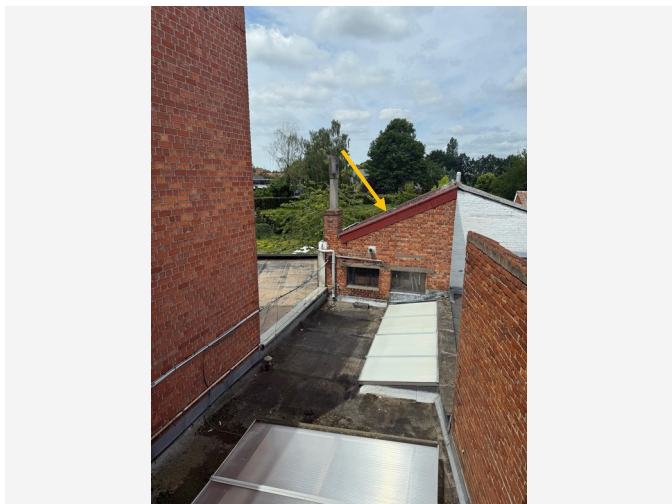
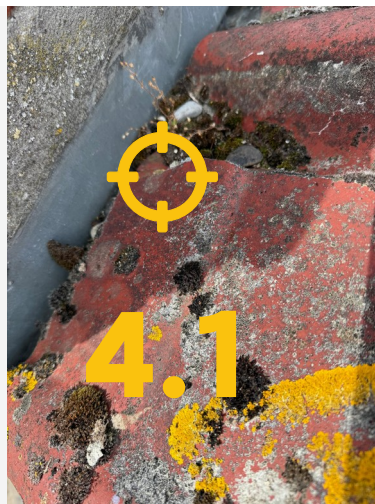
Het asbestmateriaal valt onder de mijlpaal van 2034.

Eindbeoordeling materiaalrisico	Laag materiaalrisico en/of verlaagde kans op vezelvrijgave
---------------------------------	--

Gebondenheid	Categorie 1: hechtgebonden in oorsprong
Asbestsoort (vezeltype)	Alleen chrysotiel aanwezig
Asbestconcentratie	Laag (< 50%)
Afschermingsgraad van het gehele materiaal	Geheel of deels vrij aan de binnenlucht, maar geen contact met binnenluchtstromen
Toestand van het materiaal	Licht beschadigd, licht verweerd. Intacte calciumsilicaatplaat of materiaal met categorie 3-gebondenheid

#	Type	Referentie	Resultaat
4.1	Puntmonster	202606016C	Chrysotiel

Beschrijving	Golfplaat dak berging
Omgeving	Grenst aan binnen- en buitenlucht
Primaire drager	Schuin dak
Asbestmateriaal	Dak- en gevelbekleding - Golfplaat
Bindmiddel van asbestmateriaal	Cement
Gebondenheid op basis van bindmiddel	Hecht
Hoeveelheid (oppervlakte - aantal)	<ul style="list-style-type: none">• 20,00 m² - 1 stuk
Totale oppervlakte	20,00 m ²
Eenvoudig bereikbaar	Ja
Bevestigingswijze	<ul style="list-style-type: none">• Geschroefd
Identificatiemethode	Een monstername door de asbestdeskundige met laboanalyse door een asbestlabo.
Destructieve handeling voor identificatie	Nee
Opmerking	Op achterbouw liggen golfplaten en deze zijn asbesthoudend getest

Verwijderen

- Verwijder dit asbestmateriaal zo snel mogelijk. Volg de toestand goed op.
- Hemelwater dat afspoelt van asbestcement daken of gevels kan asbestdeeltjes bevatten. Gebruik het enkel voor gesloten circuits (bv. spoelen toiletten). Reinig na het vervangen van het dak of de gevel de dakgoten en regenwaterput of -ton om asbesthoudend sediment of slib te verwijderen

- Eenvoudige handelingen: mag via doe-het-zelf of door werknemer(s) met opleidingsattest eenvoudige handelingen
Als dit materiaal verwijderd kan worden zonder het te breken, te beschadigen... , dan mag met dit met eenvoudige handelingen.
Vermijd stofvorming en stofverspreiding op elk moment van de werken. Bevochtig of fixeer het materiaal.
Het gebruik van sneldraaiende werktuigen (boormachine, slijpschijf, hogedrukreiniger...) is

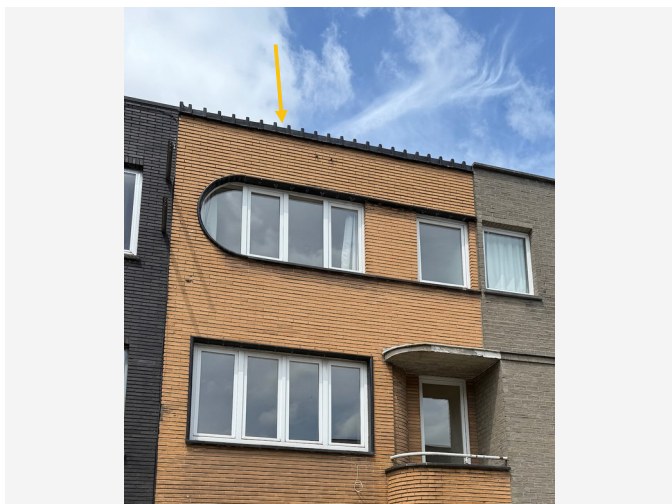
Tijdelijke beperking

Reden: Het te onderzoeken materiaal situeert zich hoger dan 3,50 m te rekenen vanaf een veilige ondergrond

Uitleg van de asbestdeskundige: Het plat dak bevindt zich hoger dan 3,5 meter vanaf veilige ondergrond en is niet onderzocht

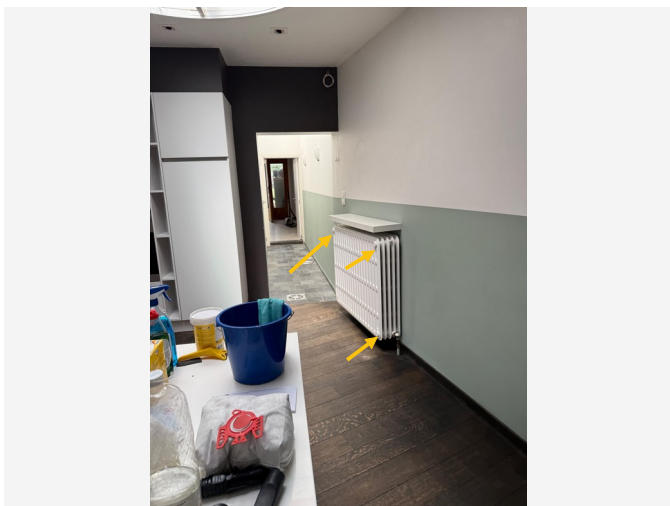
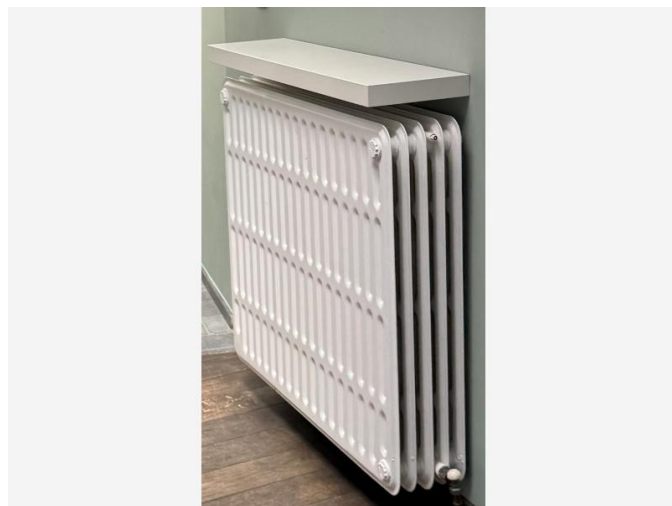
Informatie over een materiaal dat de asbestdeskundige niet kan waarnemen of vaststellen

Oudere radiatoren kunnen asbesthoudende pakkingen bevatten

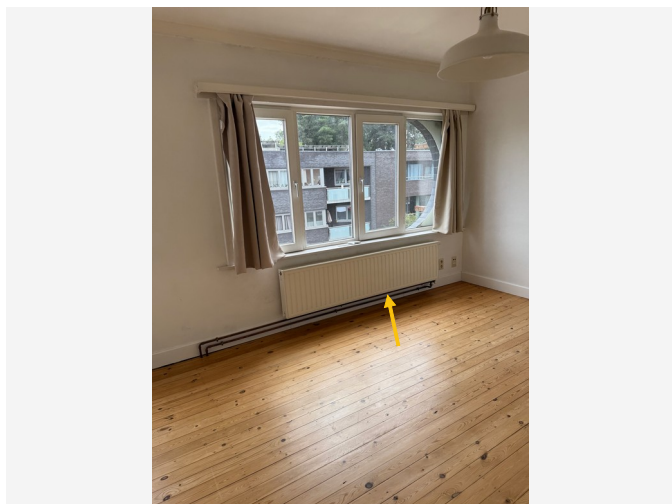
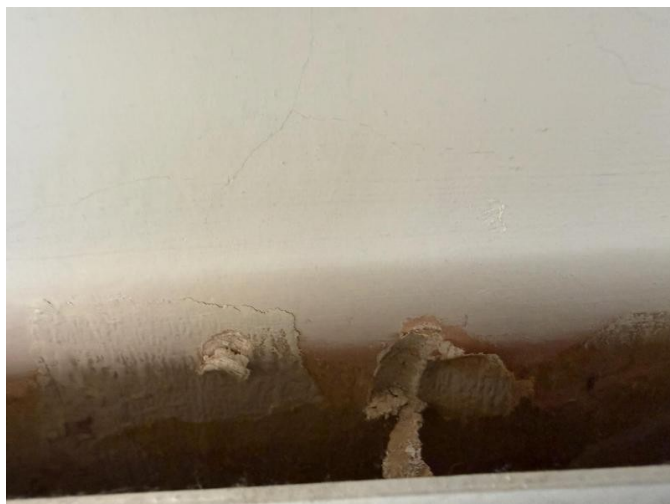
Fiche 7: Pleisterwerk

Geen asbest

#	Type	Referentie	Resultaat
7.1	Mengmonster	202606016A	Geen asbest

Beschrijving	Pleisterwerk
Omgeving	Binnen
Primaire drager	Binnenwand
Bindmiddel van materiaal	Gips - kalk
Gebondenheid op basis van bindmiddel	Niet-hechtgebonden
Hoeveelheid (oppervlakte - dikte - aantal)	• 180,00 m ² - 1,00 cm - 1 stuk
Totaal volume	1,80 m ³
Identificatiemethode	Een monstername door de asbestdeskundige met laboanalyse door een asbestlabo.
Destructieve handeling voor identificatie	Nee
Opmerking	Mengstaal genomen in hal (onder trap), keuken , hal 1v en slaapkamer 2v Plafond geen bepleistering

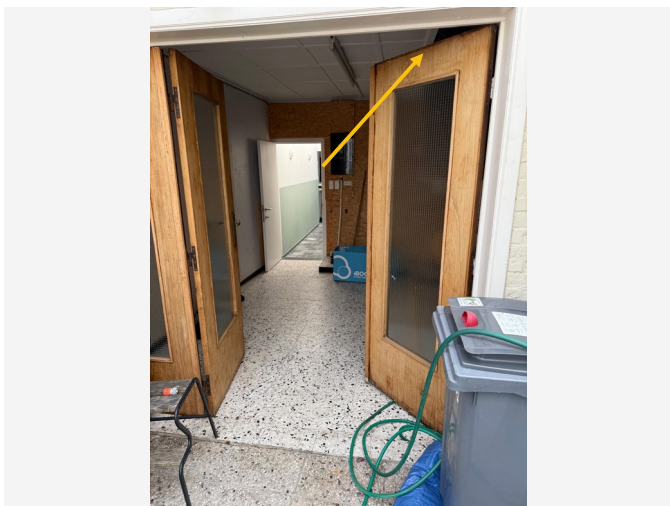
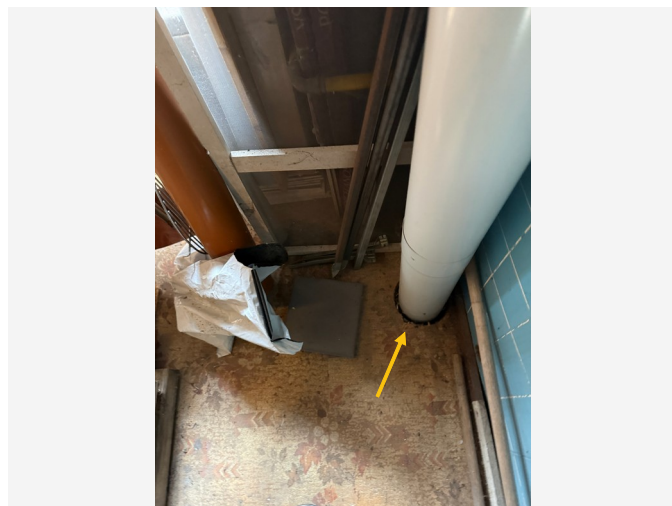
Fiche 8: Vinyl vloer zolder

Geen asbest

#	Type	Referentie	Resultaat
8.1	Puntmonster	202606016B	Geen asbest

Beschrijving	Vinyl vloer zolder
Omgeving	Binnen
Primaire drager	Vloer
Bindmiddel van materiaal	Kunststof of -hars
Gebondenheid op basis van bindmiddel	Hecht
Hoeveelheid (oppervlakte - aantal)	• 5,00 m ² - 1 stuk
Totale oppervlakte	5,00 m ²
Identificatiemethode	Een monstername door de asbestdeskundige met laboanalyse door een asbestlabo.
Destructieve handeling voor identificatie	Nee
Opmerking	Op zoldering boven de berging ligt nog een vinyl, deze is gecontroleerd en niet asbesthoudend

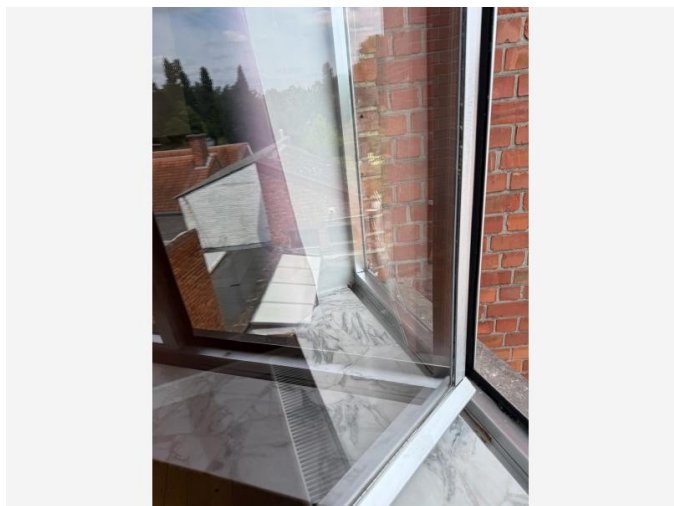
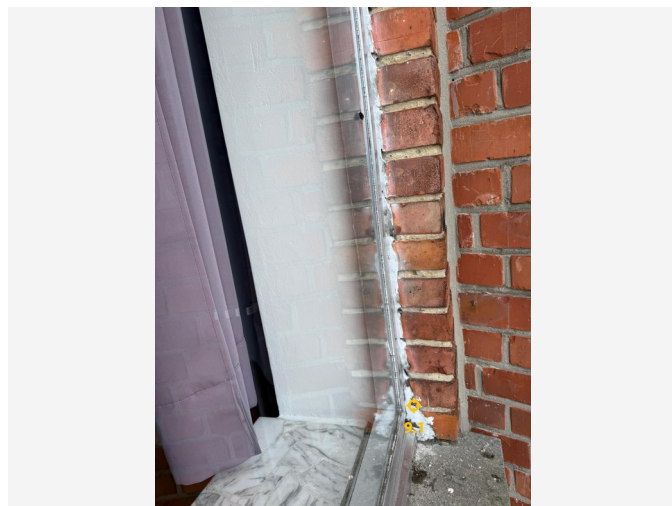
Geen asbest

#	Type	Referentie	Resultaat
9.1	Puntmonster	202606016F	Geen asbest

Beschrijving	Opkitting ramen
Omgeving	Buiten
Primaire drager	Wandopening verticaal (raam, deur, ...)
Bindmiddel van materiaal	Kitten, mastiek, pasta
Gebondenheid op basis van bindmiddel	Hecht
Hoeveelheid (lengte - aantal)	<ul style="list-style-type: none">• 34,00 m - 1 stuk
Totale lengte	34,00 m
Identificatiemethode	Een monstername door de asbestdeskundige met laboanalyse door een asbestlabo.
Destructieve handeling voor identificatie	Nee
Opmerking	Staal genomen van de meest verdachte mastiek (oud alu raam badkamer)

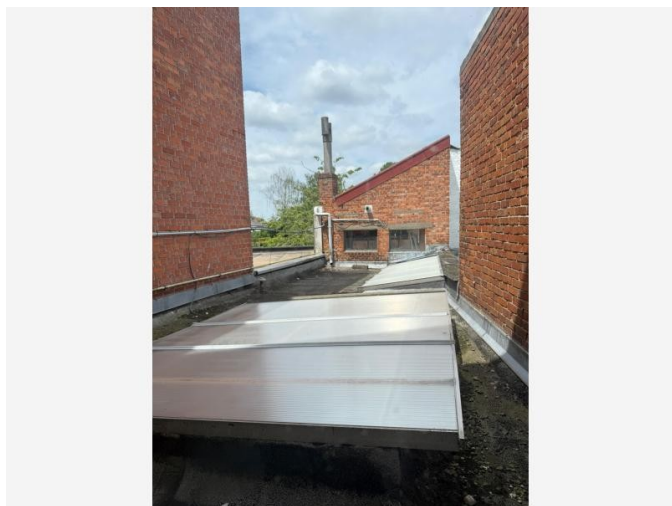
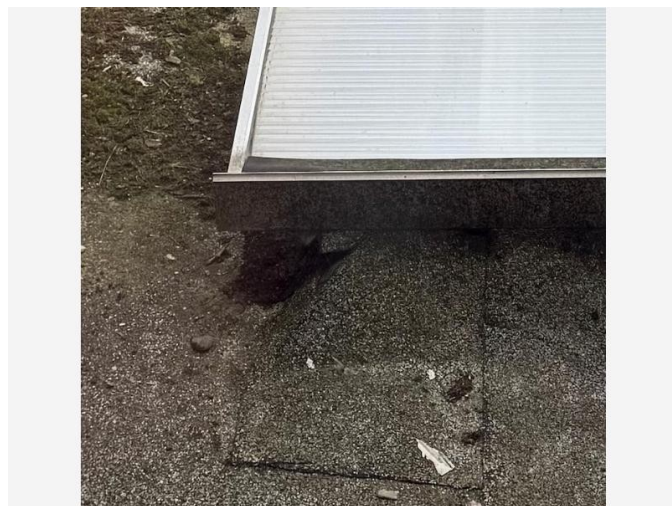
Geen asbest

#	Type	Referentie	Resultaat
10.1	Puntmonster	202606016G	Geen asbest

Beschrijving	Roofing plat dak
Omgeving	Buiten
Primaire drager	Plat dak
Bindmiddel van materiaal	Bitumen (roofing, teer, asfalt)
Gebondenheid op basis van bindmiddel	Hecht
Hoeveelheid (oppervlakte - aantal)	<ul style="list-style-type: none">• 28,00 m² - 1 stuk
Totale oppervlakte	28,00 m ²
Identificatiemethode	Een monstername door de asbestdeskundige met laboanalyse door een asbestlabo.
Destructieve handeling voor identificatie	Nee
Opmerking	Staal genomen thv koepel. Er kan zich onder bovenste laag nog een oudere laag bevinden. Deze kan niet getest worden (kans lekschade)

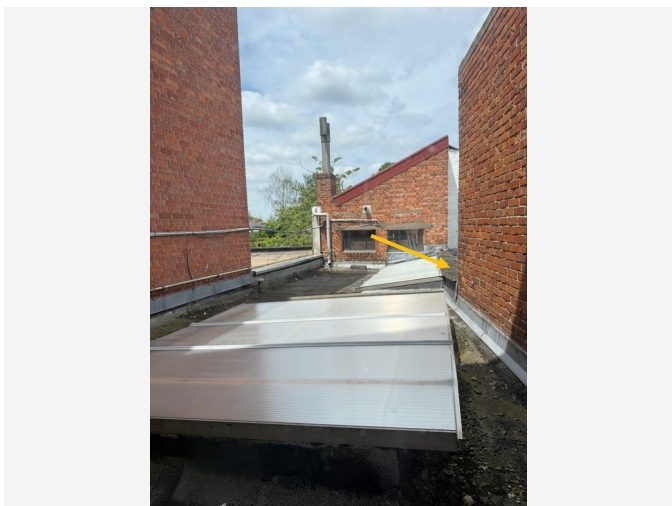
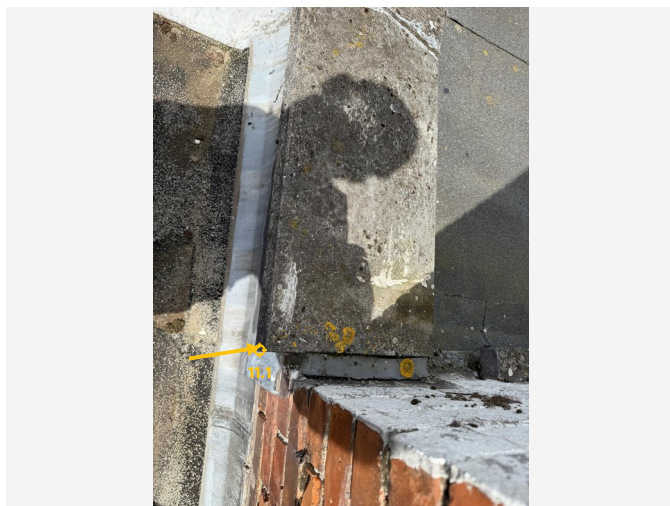
Geen asbest

#	Type	Referentie	Resultaat
11.1	Puntmonster	202606016H	Geen asbest

Beschrijving	Deksteen scheidingsmuur rechts
Omgeving	Buiten
Primaire drager	Wand vrijstaand (scheidingsmuur, ...)
Bindmiddel van materiaal	Cement
Gebondenheid op basis van bindmiddel	Hecht
Hoeveelheid (oppervlakte - dikte - aantal)	• 4,00 m ² - 5,00 cm - 1 stuk
Totaal volume	0,20 m ³
Identificatiemethode	Een monstername door de asbestdeskundige met laboanalyse door een asbestlabo.
Destructieve handeling voor identificatie	Nee
Opmerking	staal genomen onderzijde (hoek)

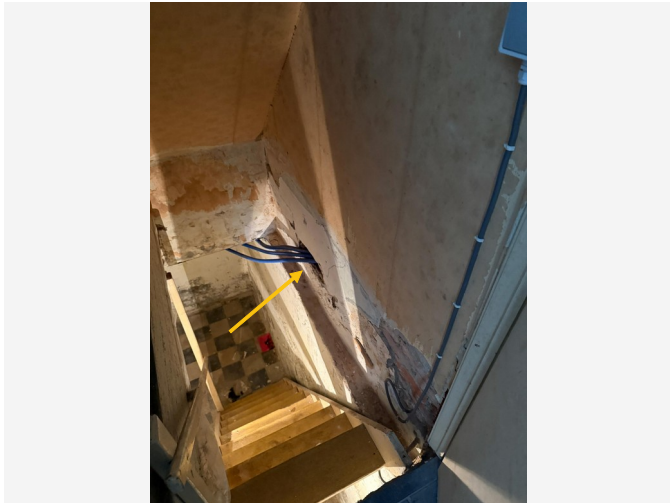
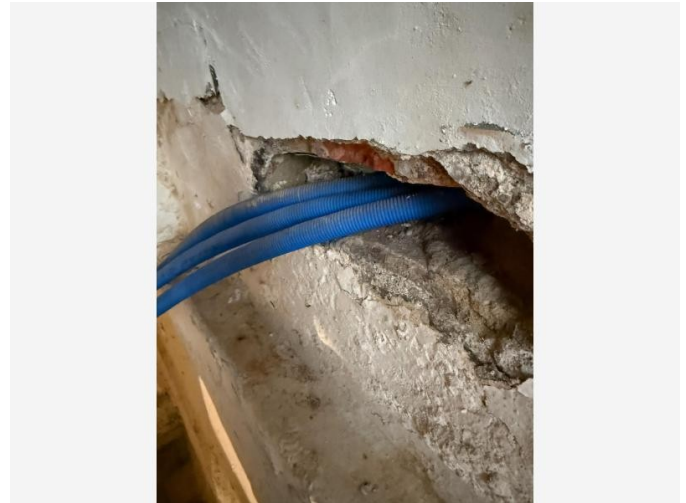
Geen asbest

#	Type	Referentie	Resultaat
12.1	Mengmonster	202606016E	Geen asbest

Beschrijving	Cementering kelder
Omgeving	Binnen
Primaire drager	Binnenwand
Bindmiddel van materiaal	Cement
Gebondenheid op basis van bindmiddel	Hecht
Hoeveelheid (gewicht - aantal)	<ul style="list-style-type: none">• 20,00 kg - 1 stuk
Totaal gewicht	20,00 kg
Identificatiemethode	Een monstername door de asbestdeskundige met laboanalyse door een asbestlabo.
Destructieve handeling voor identificatie	Nee

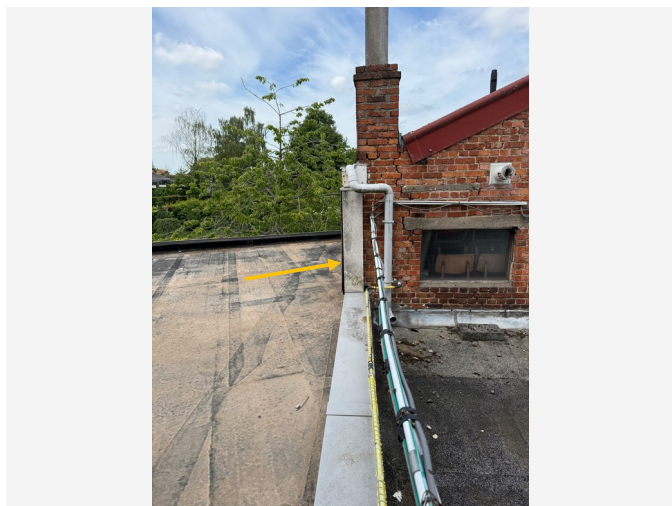
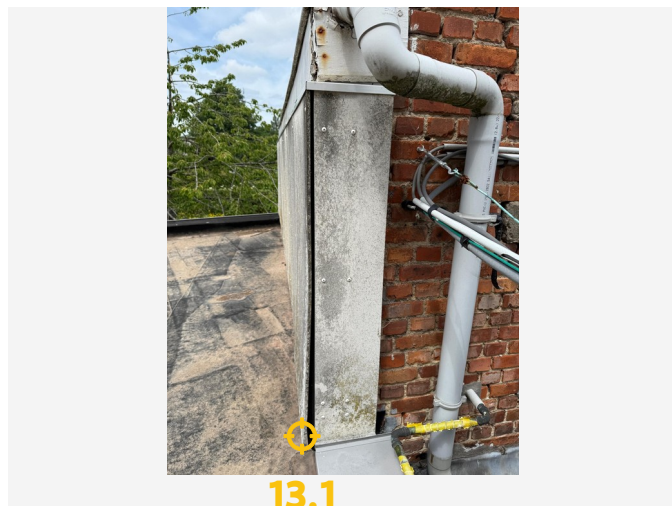
Fiche 13: Beplating zijgevel achterbouw

Geen asbest

#	Type	Referentie	Resultaat
13.1	Puntmonster	202606016D	Geen asbest

Beschrijving	Beplating zijgevel achterbouw
Omgeving	Buiten
Primaire drager	Wand buitenschil
Bindmiddel van materiaal	Cement
Gebondenheid op basis van bindmiddel	Hecht
Hoeveelheid (oppervlakte - dikte - aantal)	• 10,00 m ² - 0,80 cm - 1 stuk
Totaal volume	0,08 m ³
Identificatiemethode	Een monstername door de asbestdeskundige met laboanalyse door een asbestlabo.
Destructieve handeling voor identificatie	Nee

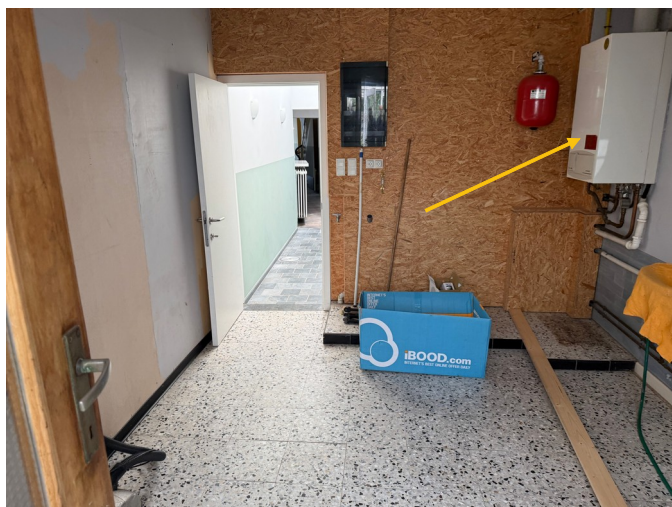
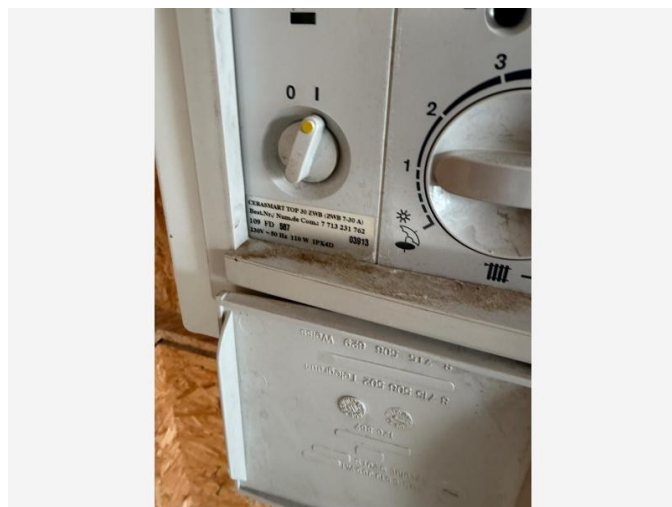
Beschrijving	Notitie	Terug te vinden op plannen
Fiche 14: CV-installatie	Condensatieketel bouwjaar 2005	-
