Asbestinventarisatetest

Zonstraat 32, 8820 Torhout

Attestnummer : 20260302-000224.000

Uitgegeven op : 02.03.2026

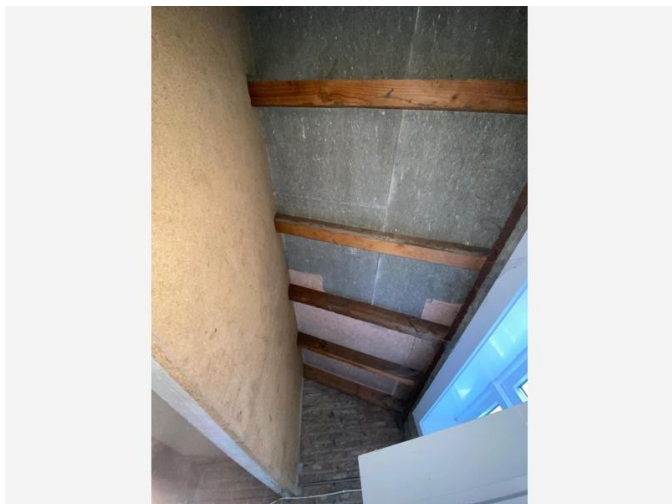
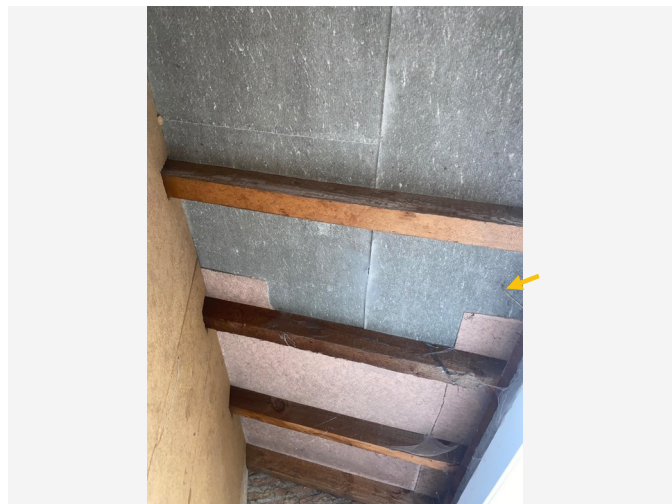
Het asbestmateriaal valt onder de mijlpaal van 2040.

Dringend verwijderen

Eindbeoordeling materiaalrisico	Hoog materiaalrisico en/of hoge kans op vezelvrijgave
---------------------------------	---

Gebondenheid	Categorie 1: hechtgebonden in oorsprong
Asbestsoort (vezeltype)	Crocidoliet aanwezig
Asbestconcentratie	Laag (< 50%)
Afschermingsgraad van het gehele materiaal	Geheel of deels (ook) vrij aan de binnenlucht
Toestand van het materiaal	Matig beschadigd, matig verweerd

Beschrijving	Onderdakplaten
Omgeving	Binnen
Primaire drager	Schuin dak
Asbestmateriaal	Plaat, paneel, tablet - Type Menuiserite
Bindmiddel van asbestmateriaal	Cement
Gebondenheid op basis van bindmiddel	Hecht
Hoeveelheid (oppervlakte - dikte - aantal)	<ul style="list-style-type: none">• 200,00 m² - 1,00 cm - 1 stuk
Totaal volume	2,00 m ³
Eenvoudig bereikbaar	Ja
Bevestigingswijze	<ul style="list-style-type: none">• Geklemd• Geschroefd• Genageld, geniet
Identificatiemethode	<p>De asbestdeskundige beoordeelt het materiaal als asbestverdacht en dus asbesthoudend, en dit zonder monstername.</p> <p>Motivatie: De opdrachtgever weigert om het materiaal te laten bemonsteren.</p>
Destructieve handeling voor identificatie	Nee
Opmerking	Aangegeven hoeveelheden en gewichten berusten louter op grove schatting en kunnen niet gebruikt worden bij meetstaten voor werken.

- Zorg voor een veilig beheer. Vermijd het beschadigen van het asbestmateriaal. Controleer de toestand jaarlijks op wijzigingen.
- Voer bijkomende staalname(s) uit.

- Eenvoudige handelingen: mag via doe-het-zelf of door werknemer(s) met opleidingsattest eenvoudige handelingen
De onderdakplaten kunnen zelf verwijderd worden. Echter gezien de risico's en de benodigde voorzorgsmaatregelen, wordt het sterk aangeraden om de werkzaamheden te laten uitvoeren door een professional die de opleiding "eenvoudige handelingen" heeft gevolgd. Dit vanwege de moeilijkheid van de werkzaamheden.

- De onderdakplaten dienen in zijn geheel verwijderd te worden, zonder te breken, om vezelverspreiding te voorkomen.

- Bevochtig en fixeer de onderdakplaten grondig voordat je ze verwijdert.
- Gebruikt traagdraaiend gereedschap om schade of breuk aan de onderdakplaten te voorkomen.
- Indien nodig, gebruik een hoogwerker om veilig te werken op hoogte.

Afvoer : De onderdakplaten moeten dubbel verpakt worden en afgevoerd naar een erkende asbestafvalverwerker. Dit kan eventueel in een container met daarin een asbestzak om de afvoer veilig te stellen..

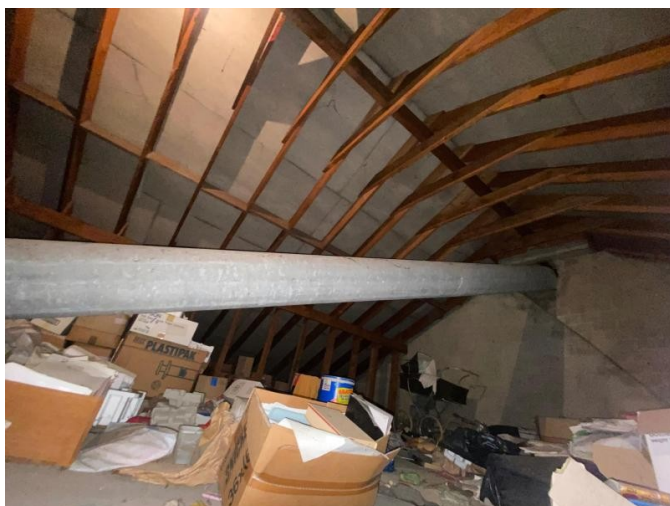
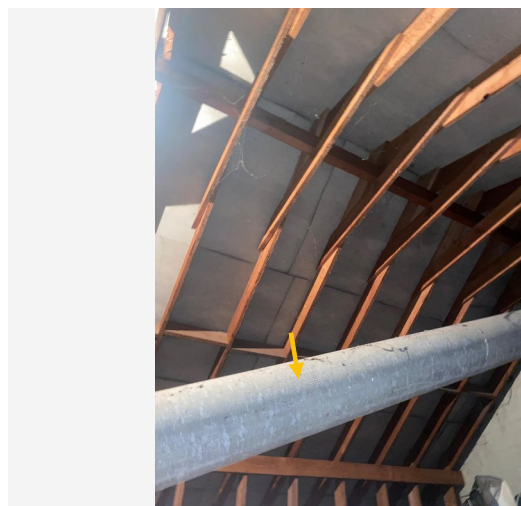
Het asbestmateriaal valt onder de mijlpaal van 2040.

Verwijderen

Eindbeoordeling materiaalrisico	Verhoogd materiaalrisico en/of verhoogde kans op vezelvrijgave
---------------------------------	--

Gebondenheid	Categorie 1: hechtgebonden in oorsprong
Asbestsoort (vezeltype)	Crocidoliet aanwezig
Asbestconcentratie	Laag (< 50%)
Afschermingsgraad van het gehele materiaal	Geheel of deels (ook) vrij aan de binnenlucht
Toestand van het materiaal	Licht beschadigd, licht verweerd. Intact calciumsilicaatmateriaal of categorie III 'gebondenheid'

Beschrijving	Buis
Omgeving	Binnen
Primaire drager	HVAC infrastructuur en uitrusting
Asbestmateriaal	Buis, koker, leiding, pijp, doorvoer
Bindmiddel van asbestmateriaal	Cement
Gebondenheid op basis van bindmiddel	Hecht
Hoeveelheid (lengte - omtrek - dikte - aantal)	<ul style="list-style-type: none">• 10,00 m - 25,00 cm - 1,00 cm - 1 stuk
Totaal volume	0,025 m ³
Eenvoudig bereikbaar	Ja
Bevestigingswijze	<ul style="list-style-type: none">• Verlijmd, ingegoten, versmeerd
Identificatiemethode	<p>De asbestdeskundige beoordeelt het materiaal als asbestverdacht en dus asbesthoudend, en dit zonder monsternamen.</p> <p>Motivatie: De opdrachtgever weigert om het materiaal te laten bemonsteren.</p>
Destructieve handeling voor identificatie	Nee
Opmerking	Aangegeven hoeveelheden en gewichten berusten louter op grove schatting en kunnen niet gebruikt worden bij meetstaten voor werken.

- Zorg voor een veilig beheer. Vermijd het beschadigen van het asbestmateriaal. Controleer de toestand jaarlijks op wijzigingen.
- Voer bijkomende staalname(s) uit.

- Eenvoudige handelingen: mag via doe-het-zelf of door werknemer(s) met opleidingsattest eenvoudige handelingen
De buis kan zelf verwijderd worden. Echter gezien de risico's en de benodigde voorzorgsmaatregelen, wordt het sterk aangeraden om de werkzaamheden te laten uitvoeren door een professional die de opleiding "eenvoudige handelingen" heeft gevolgd. Dit vanwege de moeilijkheid van de werkzaamheden.

- De buis dient in zijn geheel verwijderd te worden, zonder te breken, om vezelverspreiding te voorkomen.

- Bevochtig en fixeer de buis grondig voordat je ze verwijdert.
- Gebruikt traagdraaiend gereedschap om schade of breuk aan de buis te voorkomen.
- Indien nodig, gebruik een hoogwerker om veilig te werken op hoogte.

Afvoer : De buis moet dubbel verpakt worden en afgevoerd naar een erkende asbestafvalverwerker. Dit kan eventueel in een container met daarin een asbestzak om de afvoer veilig te stellen..

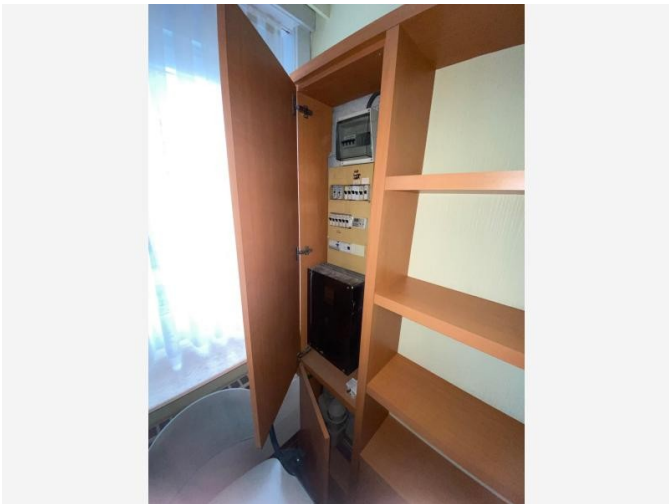
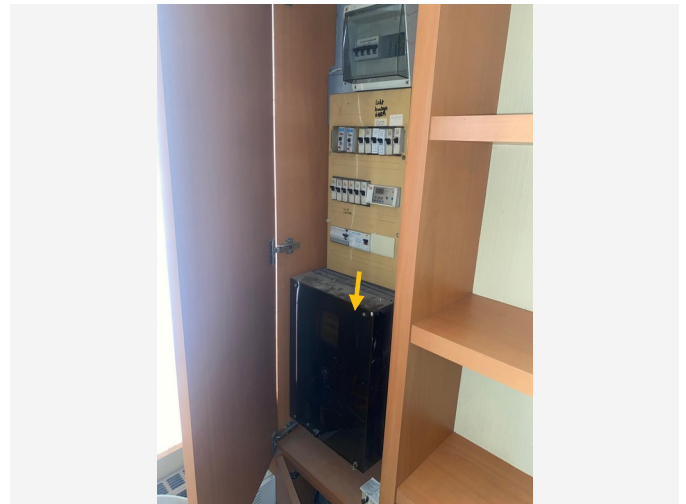
Het asbestmateriaal valt onder de mijlpaal van 2040.

Zorgvuldig beheren

Eindbeoordeling materiaalrisico	Zeer laag materiaalrisico en/of zeer lage kans op vezelvrijgave
---------------------------------	---

Gebondenheid	Categorie 1: hechtgebonden in oorsprong
Asbestsoort (vezeltype)	Crocidoliet aanwezig
Asbestconcentratie	Laag (< 50%)
Afschermingsgraad van het gehele materiaal	Stootvaste afscherming of omkasting
Toestand van het materiaal	Onbeschadigd, niet verweerd

Beschrijving	Bakeliet
Omgeving	Binnen
Primaire drager	Communicatie en elektrische infrastructuur en uitrusting
Asbestmateriaal	Plaat, paneel, tablet - Type Bakeliet
Bindmiddel van asbestmateriaal	Kunststof of -hars
Gebondenheid op basis van bindmiddel	Hecht
Hoeveelheid (oppervlakte - dikte - aantal)	<ul style="list-style-type: none">• 5,00 m² - 1,00 cm - 1 stuk
Totaal volume	0,05 m ³
Eenvoudig bereikbaar	Ja
Bevestigingswijze	<ul style="list-style-type: none">• Geklemd• Geschroefd
Identificatiemethode	<p>De asbestdeskundige beoordeelt het materiaal als asbestverdacht en dus asbesthoudend, en dit zonder monstername.</p> <p>Motivatie: De opdrachtgever weigert om het materiaal te laten bemonsteren.</p>
Destructieve handeling voor identificatie	Nee
Opmerking	Aangegeven hoeveelheden en gewichten berusten louter op grove schatting en kunnen niet gebruikt worden bij meetstaten voor werken.

- Zorg voor een veilig beheer. Vermijd het beschadigen van het asbestmateriaal. Controleer de toestand jaarlijks op wijzigingen.
- Voer bijkomende staalname(s) uit.

- Eenvoudige handelingen: mag via doe-het-zelf of door werknemer(s) met opleidingsattest eenvoudige handelingen
Deze toepassing mag volgens de huidige wetgeving worden verwijderd via eenvoudige handelingen. Aangezien deze toepassing echter eigendom is van de nutsvoorzieningsmaatschappij, mag deze uitsluitend worden verwijderd door hen of door een door hen aangestelde onderaannemer die beschikt over de nodige attesten en opleidingen. Daarom wordt hier verwezen naar de methode van een erkende verwijderaar, maar in feite dient dit via de nutsvoorzieningsmaatschappij te verlopen.

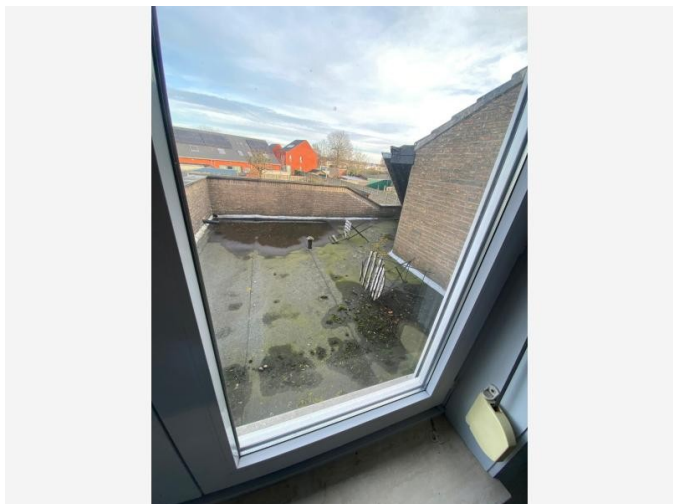
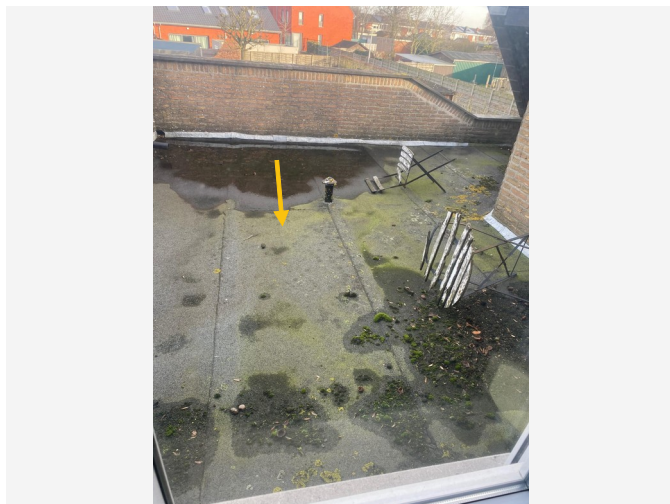
Het asbestmateriaal valt onder de mijlpaal van 2040.

Zorgvuldig beheren

Eindbeoordeling materiaalrisico	Laag materiaalrisico en/of verlaagde kans op vezelvrijgave
---------------------------------	--

Gebondenheid	Categorie 1: hechtgebonden in oorsprong
Asbestsoort (vezeltype)	Alleen chrysotiel
Asbestconcentratie	Laag (< 50%)
Afschermingsgraad van het gehele materiaal	Geheel of deels vrij aan de buitenlucht
Toestand van het materiaal	Licht beschadigd, licht verweerd. Intact calciumsilicaatmateriaal of categorie III 'gebondenheid'

Beschrijving	Roofing
Omgeving	Buiten
Primaire drager	Plat dak
Asbestmateriaal	Dak- en gevelbekleding - Roofing
Bindmiddel van asbestmateriaal	Bitumen (roofing, teer, asfalt)
Gebondenheid op basis van bindmiddel	Hecht
Hoeveelheid (oppervlakte - aantal)	• 15,00 m ² - 1 stuk
Totale oppervlakte	15,00 m ²
Eenvoudig bereikbaar	Ja
Bevestigingswijze	• Verlijmd, ingegoten, versmeerd
Identificatiemethode	<p>De asbestdeskundige beoordeelt het materiaal als asbestverdacht en dus asbesthoudend, en dit zonder monstername.</p> <p>Motivatie: De monstername brengt andere schade aan dan schade die inherent is aan de monstername.</p>
Destructieve handeling voor identificatie	Nee
Opmerking	Aangegeven hoeveelheden en gewichten berusten louter op grove schatting en kunnen niet gebruikt worden bij meetstaten voor werken.

- Zorg voor een veilig beheer. Vermijd het beschadigen van het asbestmateriaal. Controleer de toestand jaarlijks op wijzigingen.
- Voer bijkomende staalname(s) uit.

- Eenvoudige handelingen: mag via doe-het-zelf of door werknemer(s) met opleidingsattest eenvoudige handelingen
De roofing kan zelf verwijderd worden. Echter gezien de risico's en de benodigde voorzorgsmaatregelen, wordt het sterk aangeraden om de werkzaamheden te laten uitvoeren door een professional die de opleiding "eenvoudige handelingen" heeft gevolgd. Dit vanwege de moeilijkheid van de werkzaamheden.

- De roofing dient in zijn geheel verwijderd te worden, zonder te breken, om vezelverspreiding te voorkomen.

- Bevochtig en fixeer de roofing grondig voordat je ze verwijdert.
- Gebruikt traagdraaiend gereedschap om schade of breuk aan de roofing te voorkomen.
- Indien nodig, gebruik een hoogwerker om veilig te werken op hoogte.

Afvoer : De roofing moet dubbel verpakt worden en afgevoerd naar een erkende asbestafvalverwerker. Dit kan eventueel in een container met daarin een asbestzak om de afvoer veilig te stellen..

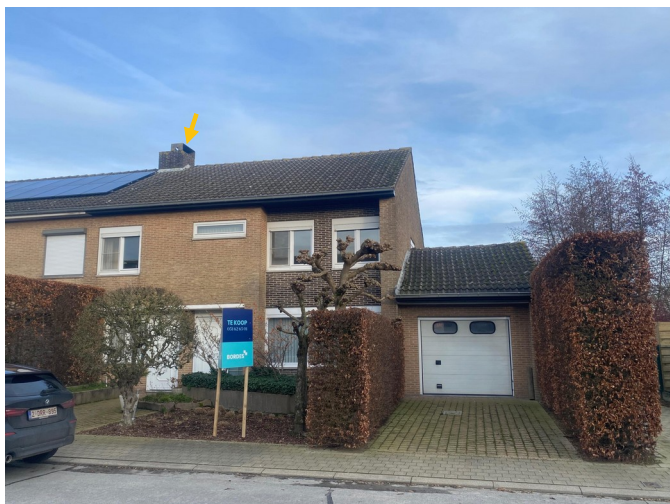
Permanente beperking

Reden: Het te onderzoeken materiaal situeert zich hoger dan 3,50 m te rekenen vanaf een veilige ondergrond

Uitleg van de asbestdeskundige: De binnenkant van de schouw is niet volledig inspecteerbaar, noch van de binnenkant, noch van de buitenkant.

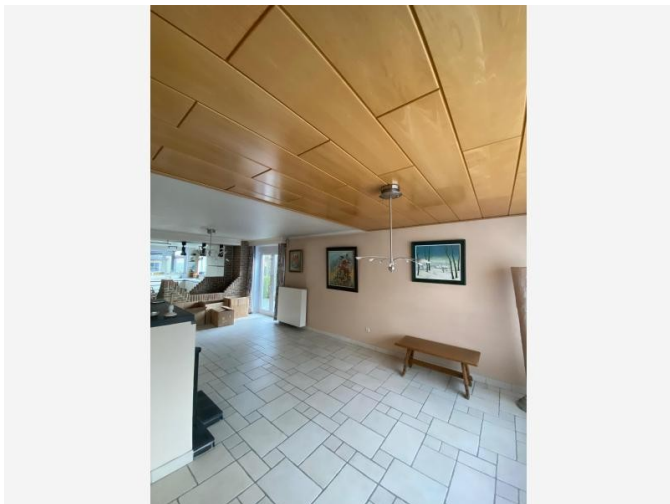
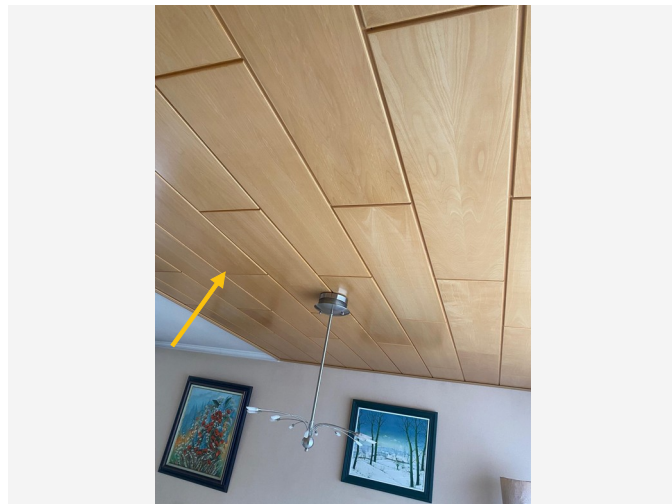
Tijdens de visuele inspectie werd vastgesteld dat alle aangeduide ruimtes hun plafond bekleed waren. Bij renovatie is een destructief onderzoek nodig. De achterliggende materialen kunnen asbest bevatten.

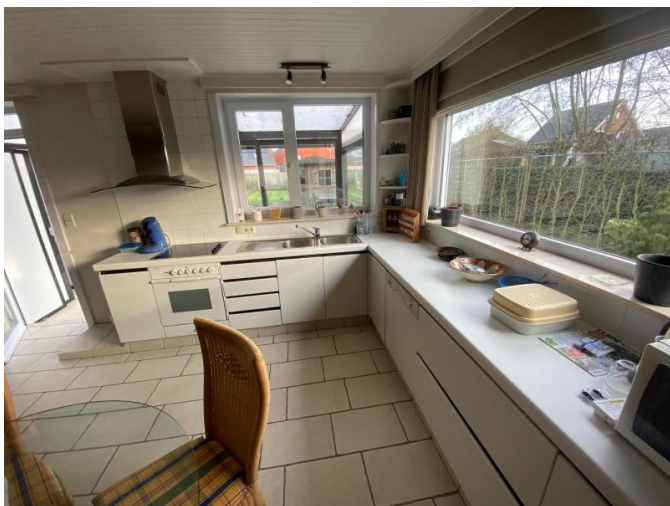
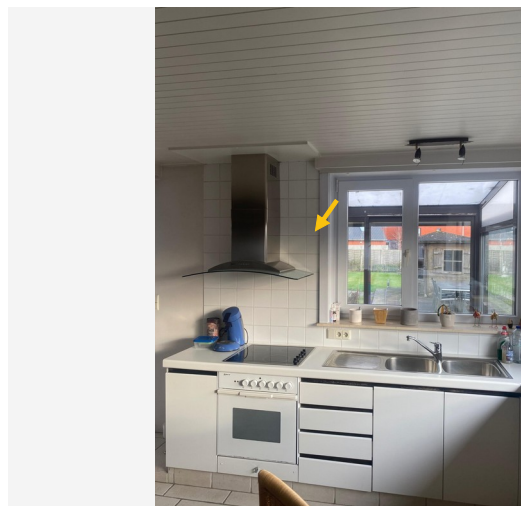
Tijdens de visuele inspectie werd vastgesteld dat alle faiencetegels nog intact waren. Bij renovatie is een destructief onderzoek nodig. De achterliggende lijmlaag kan asbest bevatten.

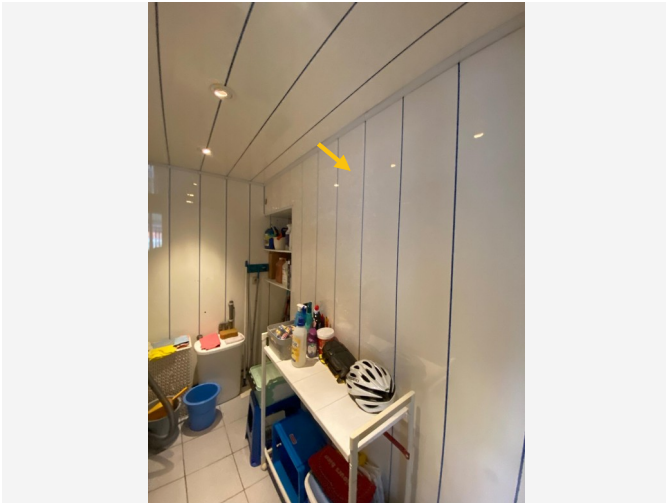
Tijdens de visuele inspectie werd vastgesteld dat alle aangeduide ruimtes hun muren bekleed waren. Bij renovatie is een destructief onderzoek nodig. De achterliggende materialen kunnen asbest bevatten.

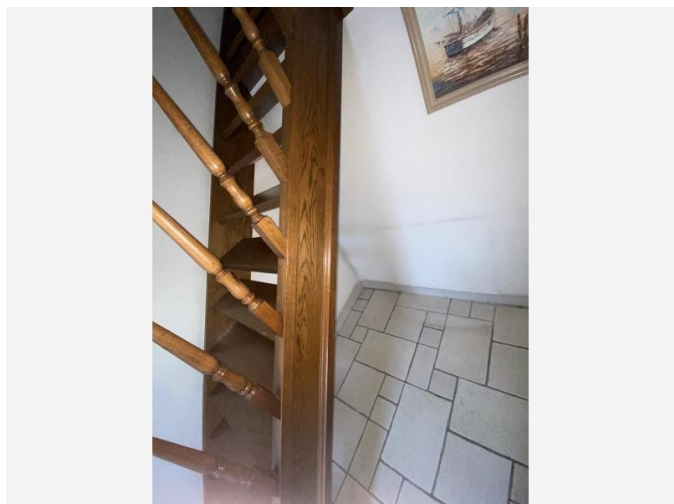
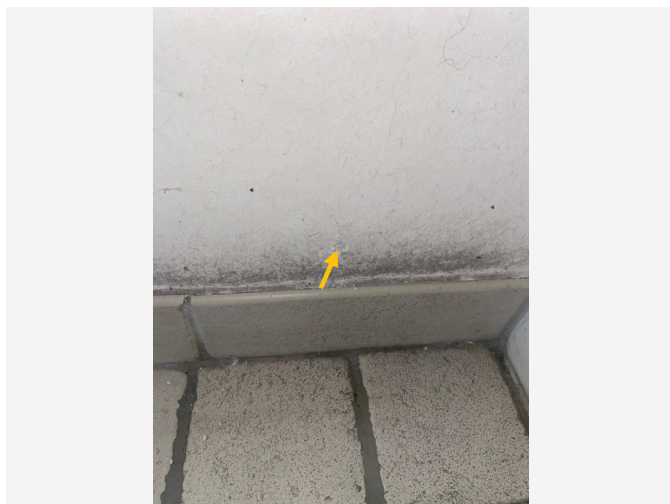
Geen asbest

#	Type	Referentie	Resultaat
10.1	Mengmonster	260121A1	Geen asbest

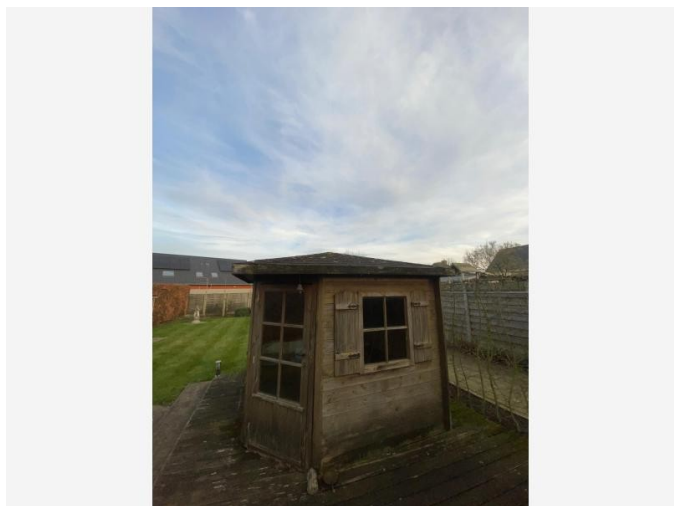
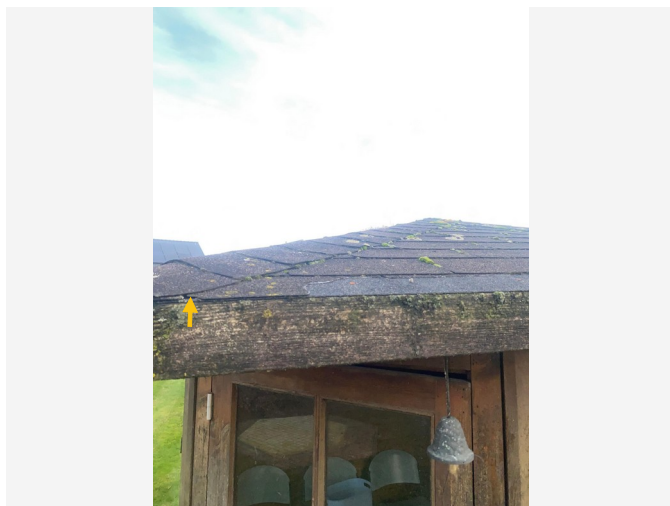
Fiche 11: Roofing

Geen asbest

#	Type	Referentie	Resultaat
11.1	Puntmonster	260121A4	Geen asbest

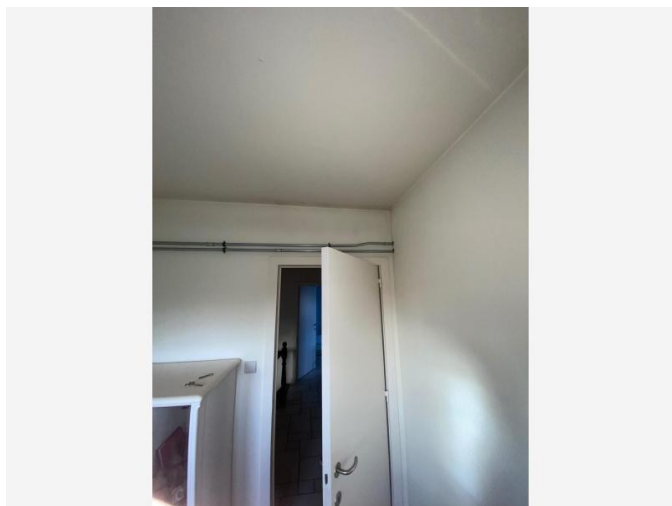
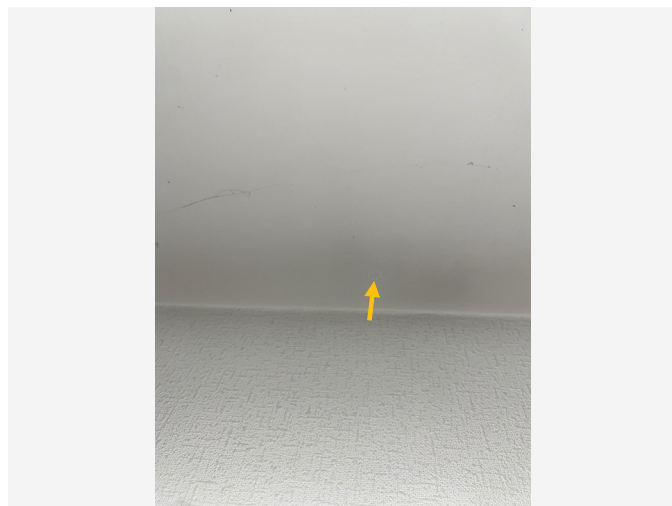
Fiche 12: Pleisterwerk plafond

Geen asbest

#	Type	Referentie	Resultaat
12.1	Mengmonster	260121A2	Geen asbest

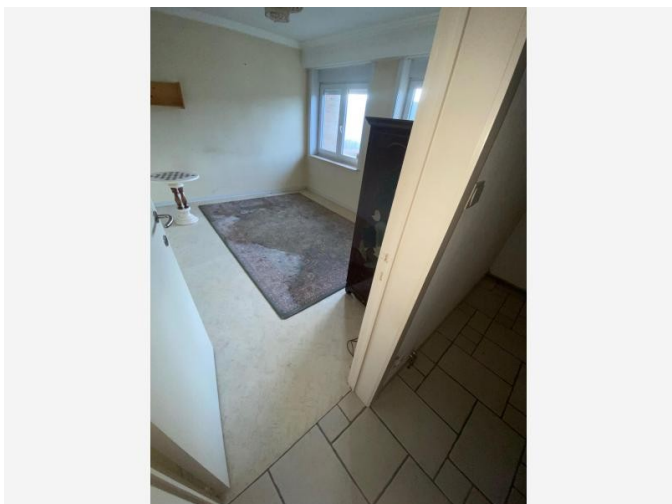
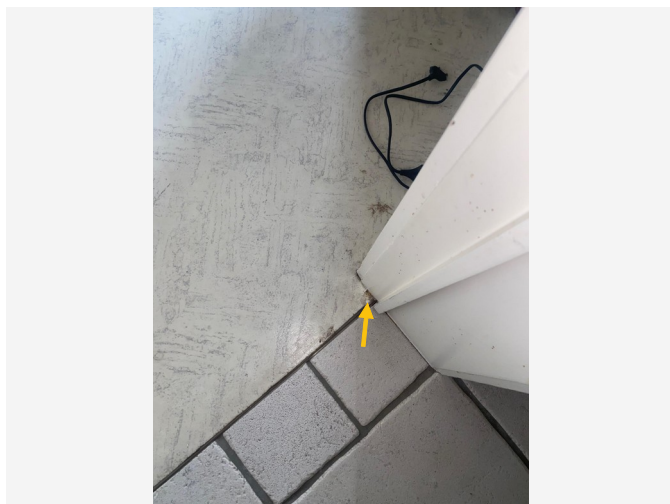
Fiche 13: Vloerzeil

Geen asbest

#	Type	Referentie	Resultaat
13.1	Puntmonster	260121A3	Geen asbest
