# Asbestinventarisatetest

Merelbekestraat 60, 9090 Melle

Attestnummer : 20230222-000244.000

Uitgegeven op : 22.02.2023

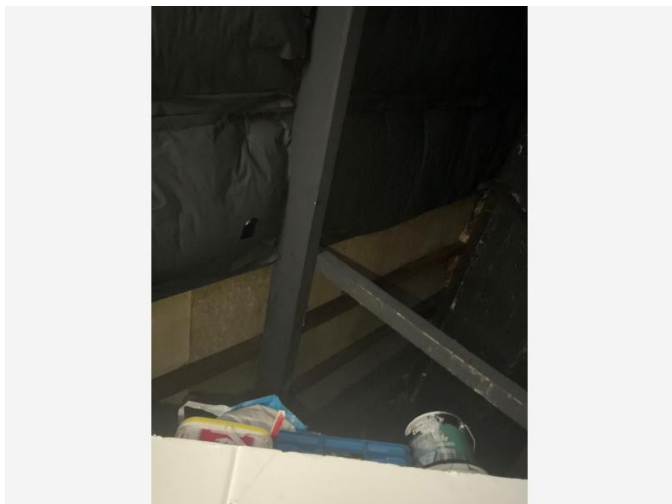
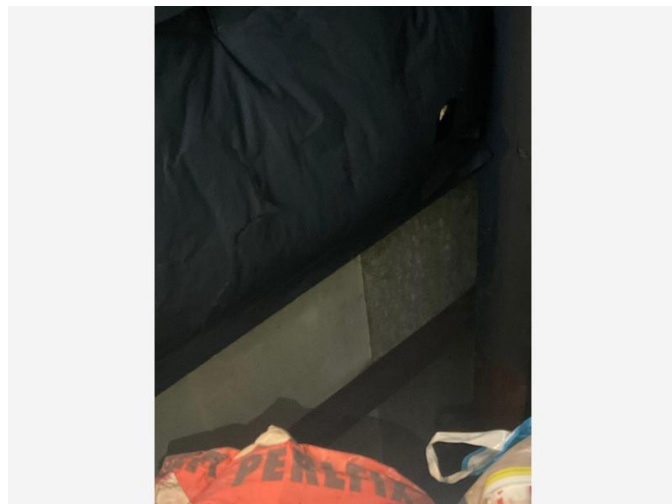
Het asbestmateriaal valt onder de mijlpaal van 2040.

| Eindbeoordeling materiaalarisico | Laag materiaalarisico en/of verlaagde kans op vezelvrijgave |

| Asbestsoort (vezeltype) | Crocidoliet aanwezig |
| Asbestconcentratie | Laag (< 50%) |
| Toestand van het materiaal | Onbeschadigd, niet verweerd |

| Beschrijving | Onderdakplaten |
| Eenvoudig bereikbaar | Nee <ul style="list-style-type: none"><li>Verwijdering tast de bouwkundige integriteit aan.</li></ul> |

- Zorg voor een veilig beheer. Vermijd het beschadigen van het asbestmateriaal. Controleer de toestand jaarlijks op wijzigingen.

- Eenvoudige handelingen: mag via doe-het-zelf of door werknemer(s) met opleidingsattest eenvoudige handelingen  
Gelieve voor de verwijdering eerst contact op te nemen met de gemeente. Zij kunnen u helpen bij het wegbrengen van het afval. Gelieve ook gedurende de verwijdering mondklappers van het type FFP3, Tyvek pakken type 5 of 6 en handschoenen te dragen. Gebruik traagdraaiend materiaal voor de materie los te maken.

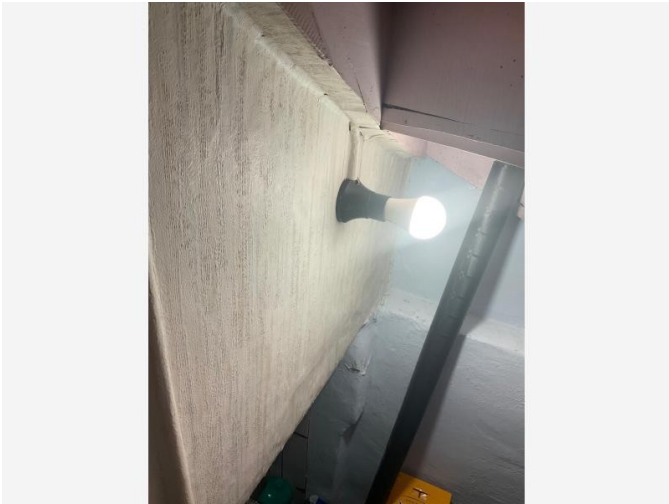
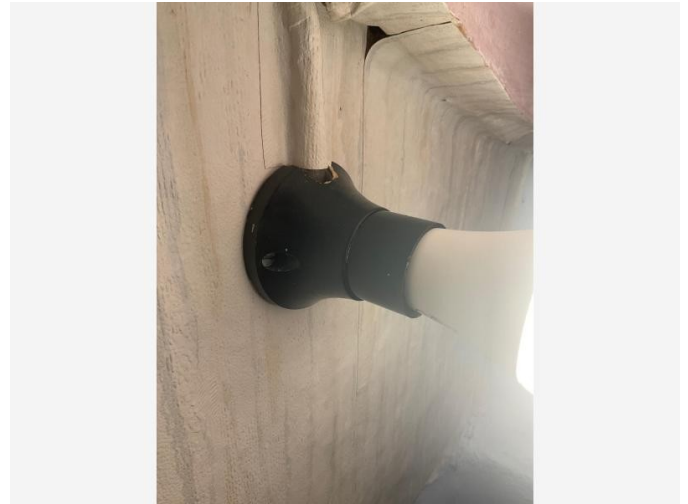
Het asbestmateriaal valt onder de mijlpaal van 2040.

| Eindbeoordeling materiaalisico | Laag materiaalisico en/of verlaagde kans op vezelvrijgave |

| Asbestsoort (vezeltype) | Crocidoliet aanwezig |
| Asbestconcentratie | Laag (< 50%) |
| Toestand van het materiaal | Onbeschadigd, niet verweerd |

| Beschrijving | Bakeliet |
| Primaire drager | Communicatie en elektrische infrastructuur en uitrusting |

- Zorg voor een veilig beheer. Vermijd het beschadigen van het asbestmateriaal. Controleer de toestand jaarlijks op wijzigingen.

- Eenvoudige handelingen: mag via doe-het-zelf of door werknemer(s) met opleidingsattest eenvoudige handelingen  
Gezien de toestand waarin de bakeliet-toepassingen verkeerd, mag de toepassing weggenomen worden door middel van eenvoudige handelingen. Gelieve hierbij maskers van het type FFP3 en handschoenen te dragen. Over het elektrische gevaar doet deze aanbeveling in geen geval uitspraak.

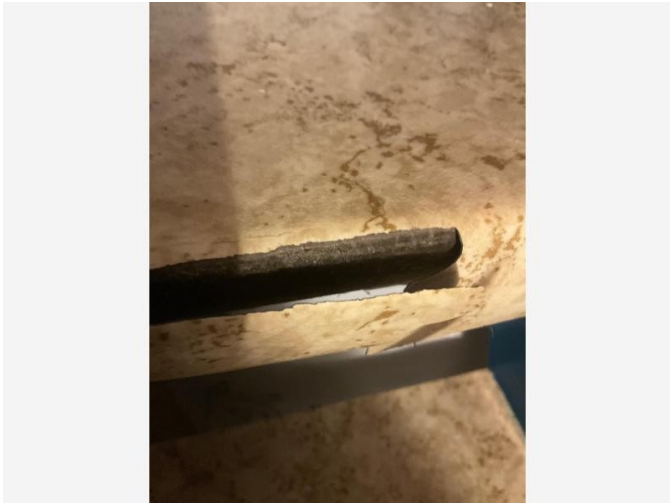
Er werd geen asbesthoudende lijm vastgesteld gedurende het bezoek achter het vinyl.

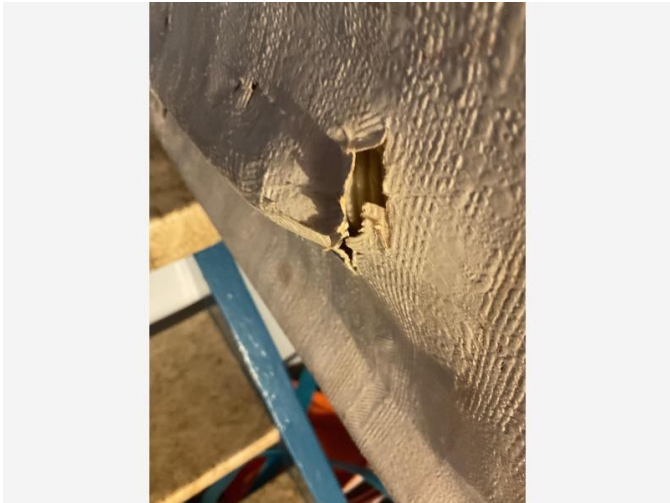
Er werd geen asbesthoudende lijm vastgesteld gedurende het bezoek achter het behangpapier.

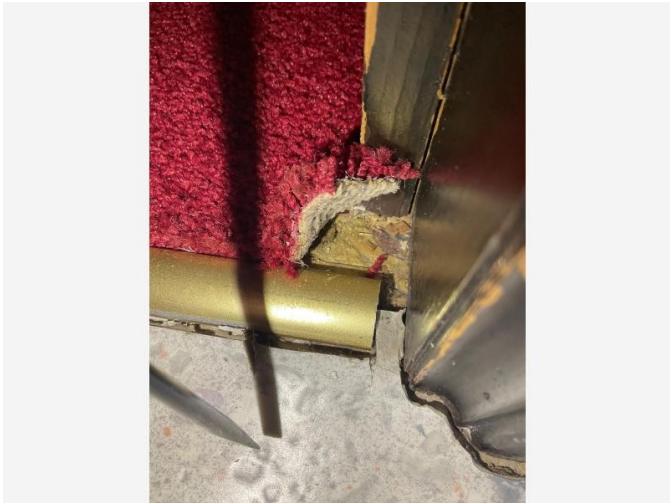
Er werd geen asbesthoudende lijm vastgesteld gedurende het bezoek onder het tapijt.

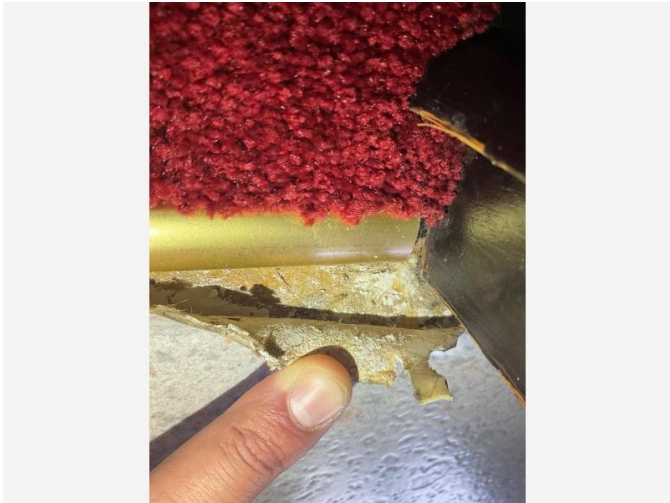
Er werd geen asbesthoudende lijm vastgesteld gedurende het bezoek achter de vinyl.

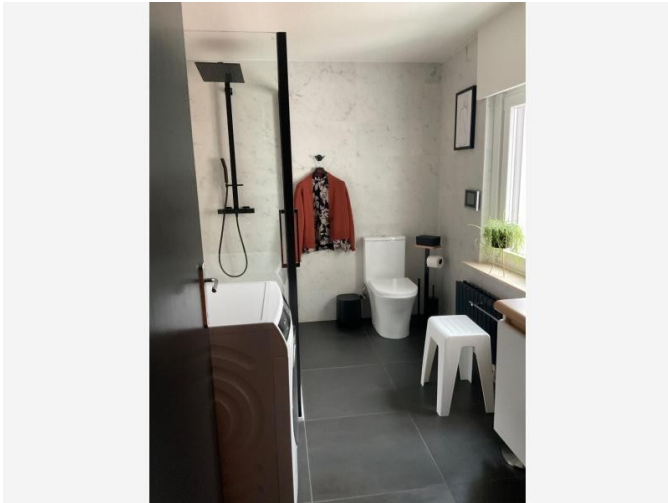
De achterliggende laag kon niet worden vastgesteld of geïnspecteerd gedurende het bezoek op de aanwezigheid van zwarte lijm vanwege het gebrek aan kapotte tegels.

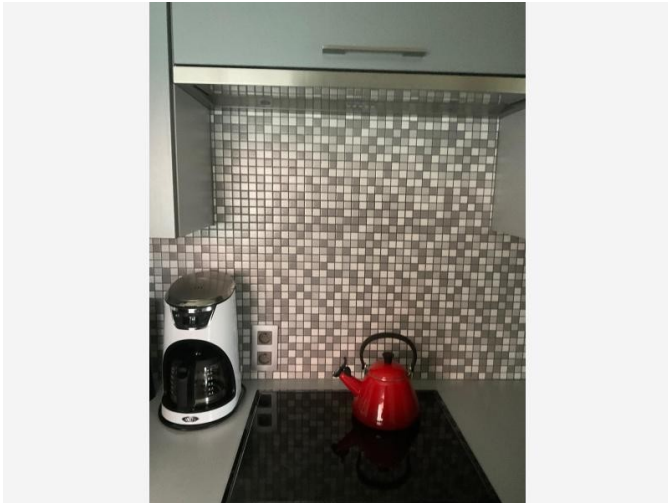
De achterliggende laag kon niet worden vastgesteld of geïnspecteerd gedurende het bezoek op de aanwezigheid van zwarte lijm vanwege het gebrek aan kapotte tegels.

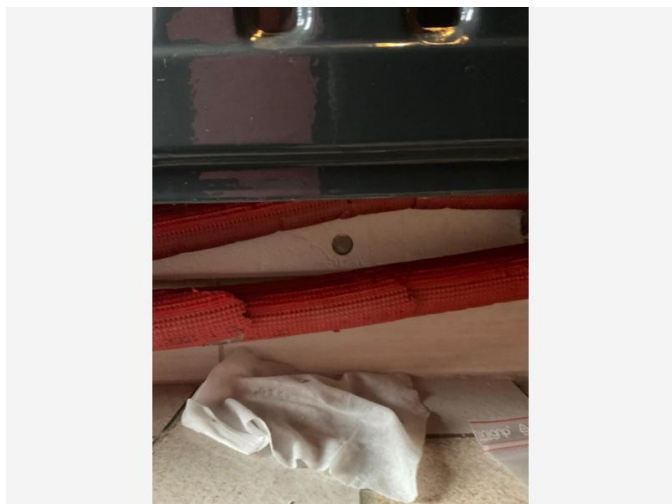
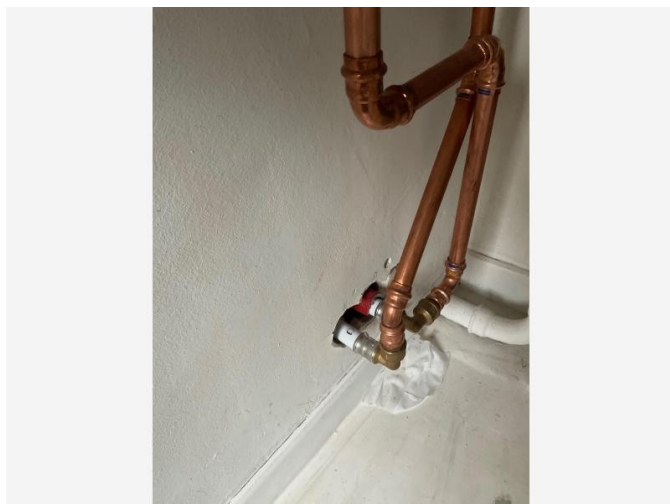
## Fiche 11: Pleister wand

Geen asbest

| # | Type | Referentie | Resultaat |
|---|---|---|---|
| 11.1 | Mengmonster | 001 | Geen asbest |
