Asbestinventarisatetest

Bruggestraat 288, 8930 Mene

Attestnummer : 20260527-000294.000

Uitgegeven op : 27.05.2026

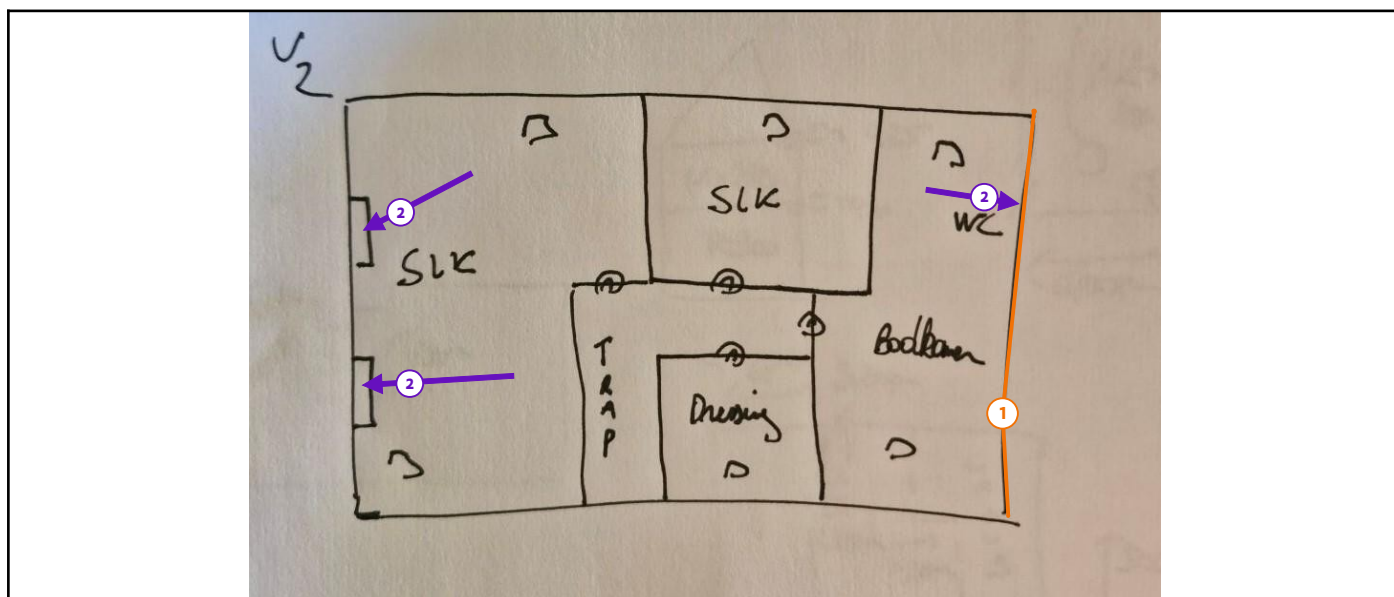
Plan 1.14: 2de verdieping kopie kopie

Beschrijving	Type	Actie
1. leien (gemeenschappelijke muur)	Asbestmateriaal	Verwijderen
2. Materialen van rookgaskanalen	Beperking	-

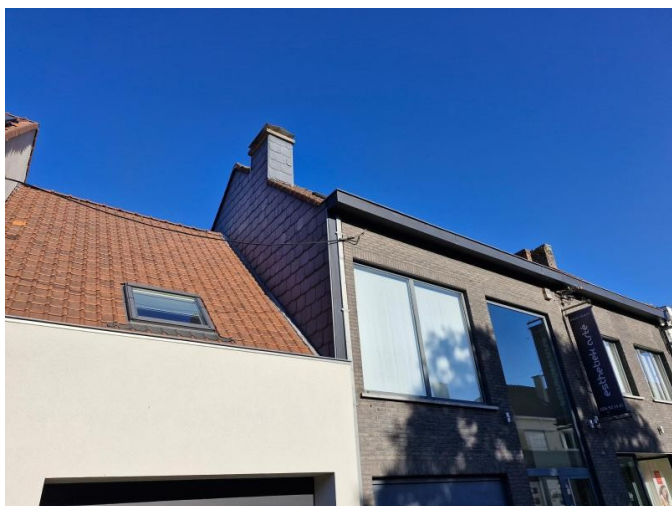
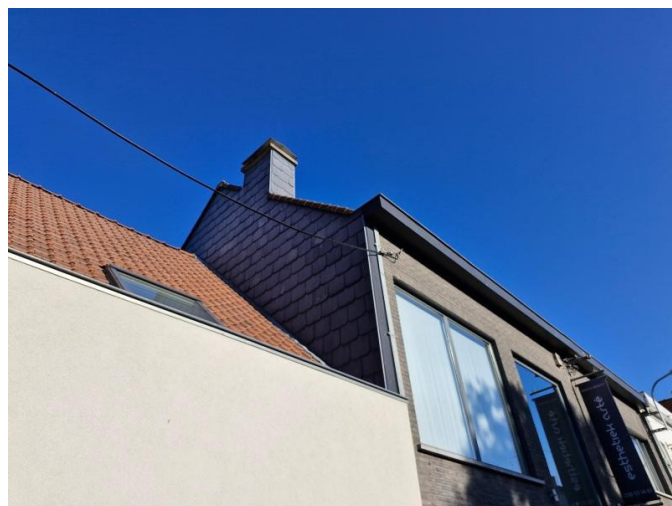
Conclusie

Het asbestmateriaal valt onder de mijlpaal van 2034.

Geen info over de leien, deze kunnen perfect ook asbestvrij zijn.

Eindbeoordeling materiaalrisico	Laag materiaalrisico en/of verlaagde kans op vezelvrijgave
---------------------------------	--

Gebondenheid	Categorie 1: hechtgebonden in oorsprong
Asbestsoort (vezeltype)	Crocidoliet aanwezig
Asbestconcentratie	Laag (< 50%)
Afschermingsgraad van het gehele materiaal	Geheel of deels vrij aan de buitenlucht, maar geen contact met binnenlucht
Toestand van het materiaal	Onbeschadigd, niet verweerd

Verwijderen

- Zorg voor een veilig beheer. Vermijd het beschadigen van het asbestmateriaal. Controleer de toestand jaarlijks op wijzigingen.
- Hemelwater dat afspoelt van asbestcement daken of gevels kan asbestdeeltjes bevatten. Gebruik het enkel voor gesloten circuits (bv. spoelen toiletten). Reinig na het vervangen van het dak of de gevel de dakgoten en regenwaterput of -ton om asbesthoudend sediment of slib te verwijderen

- Eenvoudige handelingen: mag via doe-het-zelf of door werknemer(s) met opleidingsattest eenvoudige handelingen
Tijdens de verwijdering
 - Asbest intact houden: De leien mogen niet worden gebroken of beschadigd. De verwijdering gebeurt handmatig, zonder te zagen, breken of slijpen, om vezelvrijzetting te voorkomen.
 - Waterverneveling: Waternevel kan worden gebruikt om de verspreiding van vezels te beperken.

- PBM's : Beschermende kleding, handschoenen en halfgelaatsmasker (FFP3).
- Reinigen: Werkmateriaal, ladders en de onderliggende balken moeten na de werkzaamheden worden schoongemaakt met vochtige, wegwerpbare doeken.

- Afval verpakken: Al het asbestafval moet dubbel worden verpakt in speciale voor geschikte asbestzakken.
- Afvoeren: Het dubbel verpakte afval moet veilig worden afgevoerd naar een containerpark of opgehaald worden door een gespecialiseerde ophaler.
- Opkuisen en douchen: Alle gebruikte doeken, de beschermende kleding en de verpakkingsmaterialen moeten samen met het asbestafval worden verwerkt. Na het verwijderen van de beschermende kleding moet er onmiddellijk worden gedoucht.

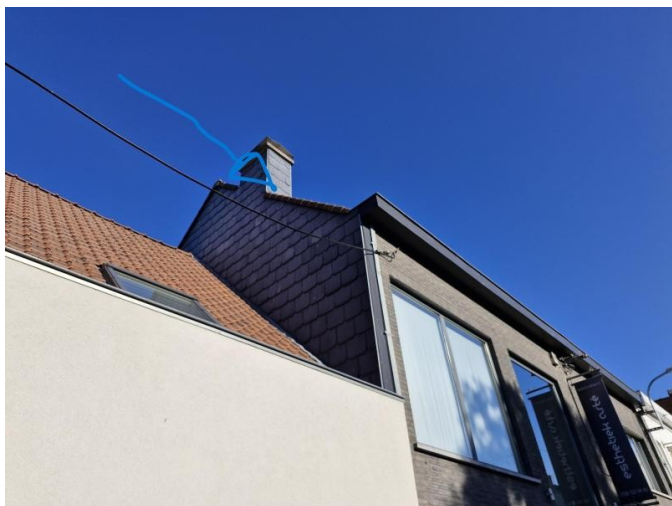
Situeringfoto

Permanente beperking

Reden: Het te onderzoeken materiaal situeert zich hoger dan 3,50 m te rekenen vanaf een veilige ondergrond

Uitleg van de asbestdeskundige: Onmogelijk om de rookgaskanalen te zien, enkel door destructief werk kan dit bezichtigd worden.

De rookgaskanalen kunnen asbesthoudend zijn.

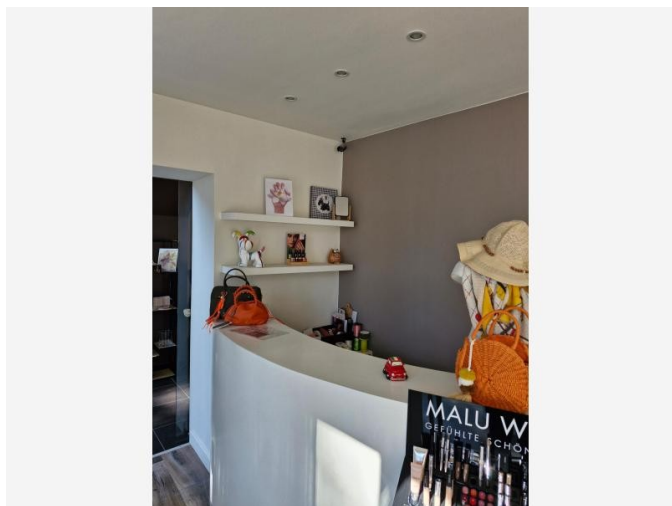
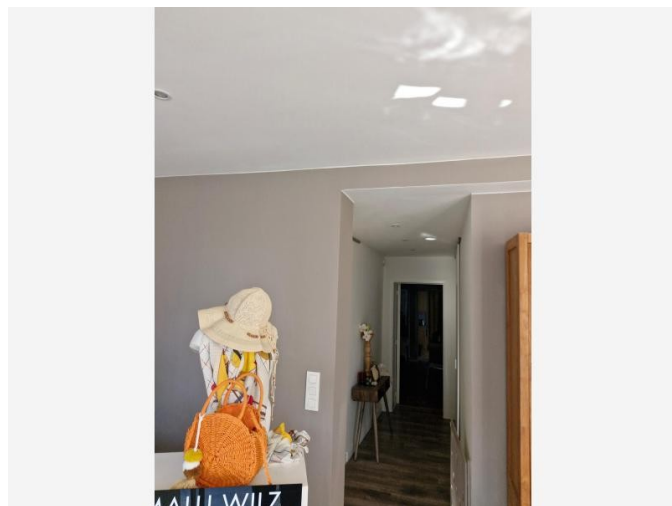
Informatie over een niet-asbestverdacht materiaal

Basis voor advies	De asbestdeskundige beoordeelt het materiaal als niet-asbestverdacht.
--------------------------	---

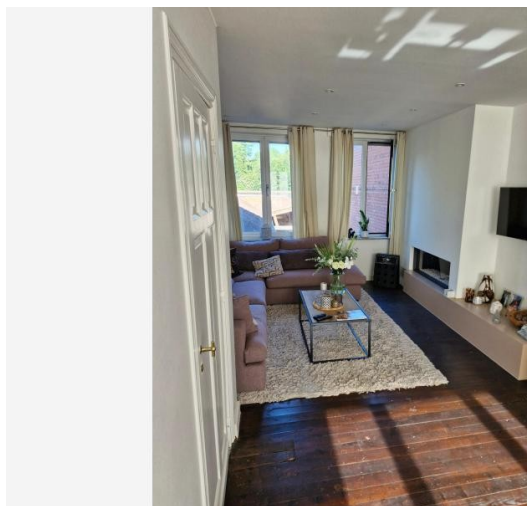
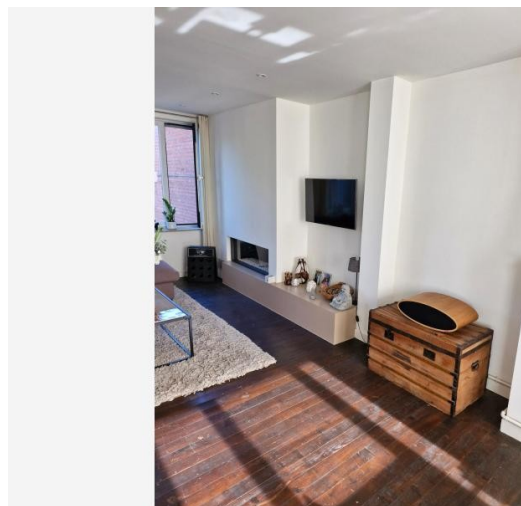
Informatie over een niet-asbestverdacht materiaal

De plafonds zijn houten roostering of gyprocplafonds.

Basis voor advies	De asbestdeskundige beoordeelt het materiaal als niet-asbestverdacht.
-------------------	---

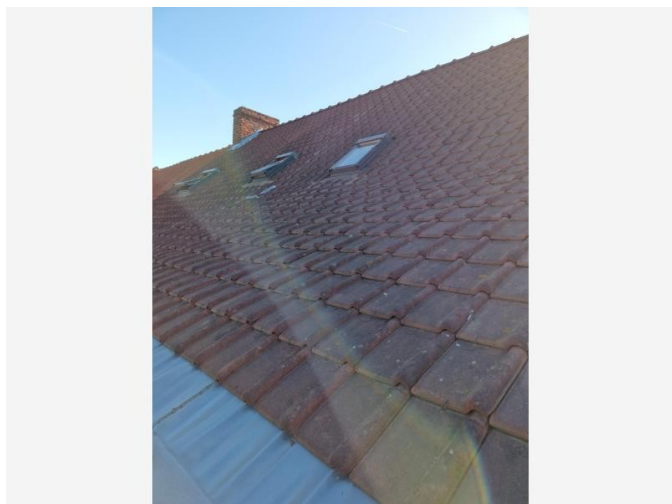
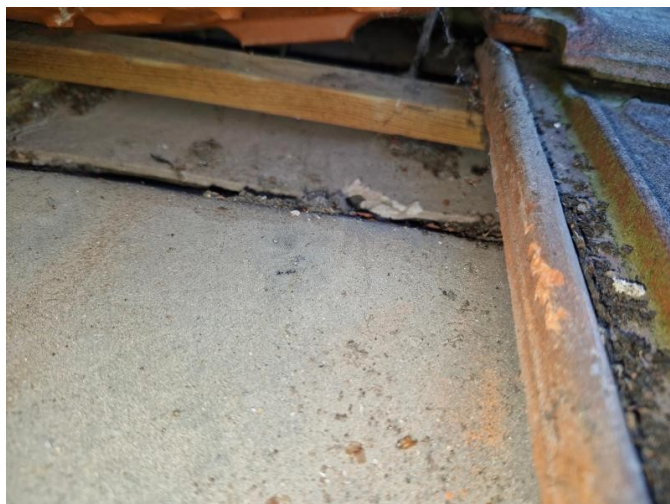
Fiche 5: Onderdak (hoofddak)

Geen asbest

#	Type	Referentie	Resultaat
5.1	Puntmonster	MM2	Geen asbest

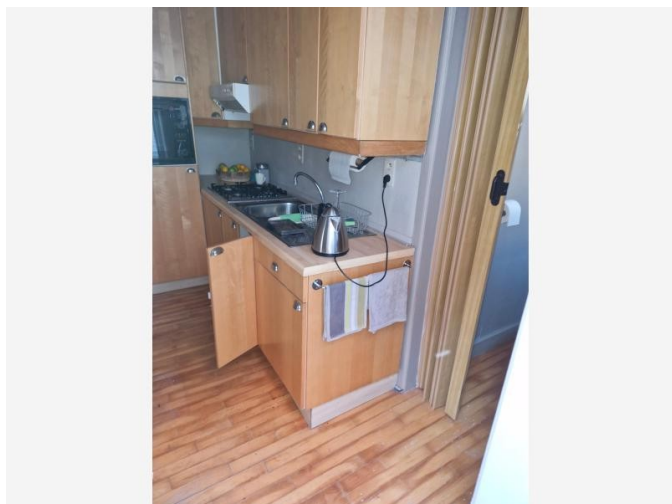
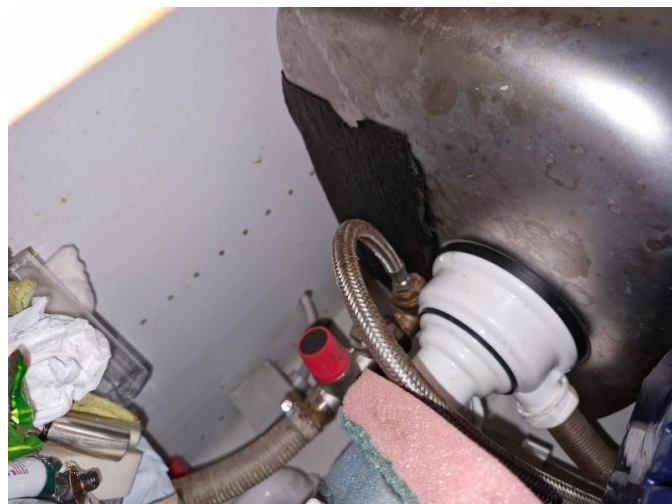
Fiche 6: teerlaag (spoelbak keuken)

Geen asbest

#	Type	Referentie	Resultaat
6.1	Puntmonster	MM5	Geen asbest

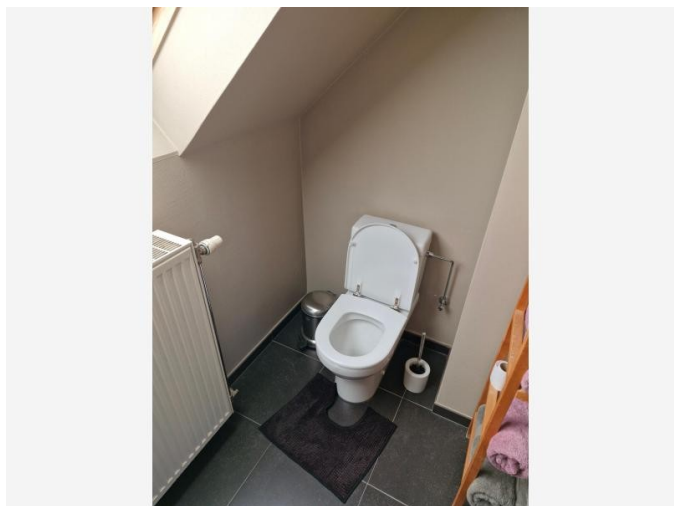
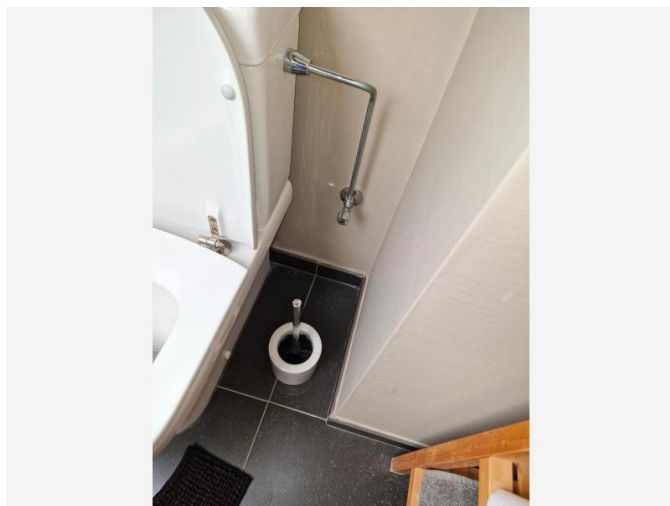
Geen asbest

#	Type	Referentie	Resultaat
7.1	Mengmonster	MM1	Geen asbest

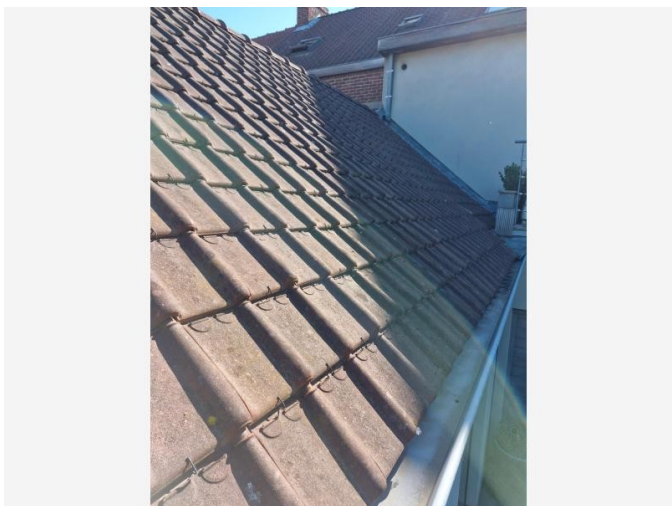
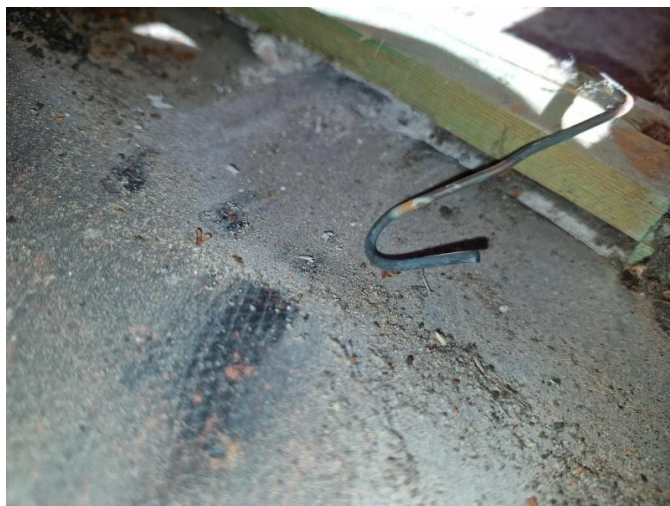
Fiche 8: Onderdak (achterbouw)

Geen asbest

#	Type	Referentie	Resultaat
8.1	Puntmonster	MM3	Geen asbest

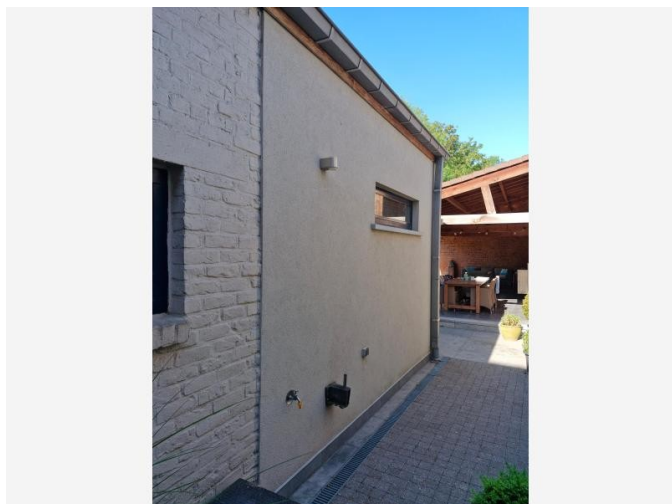
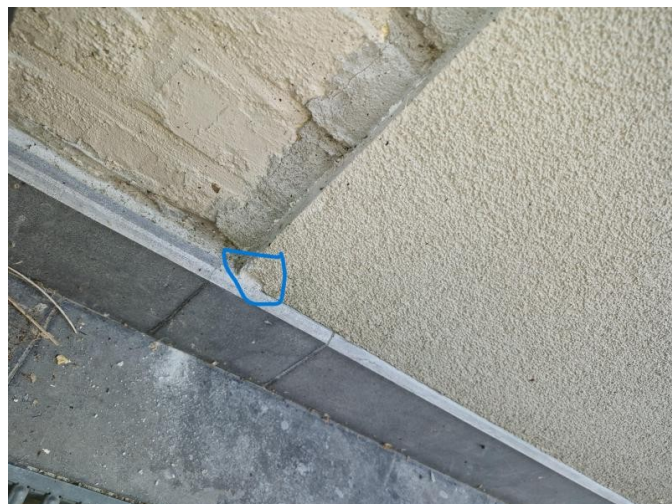
Fiche 9: crepi (buitengevel)

Geen asbest

#	Type	Referentie	Resultaat
9.1	Mengmonster	MM4	Geen asbest
