# Asbestinventarisatetest

Waregemstraat 145, 8540 Deerlijk

Attestnummer : **20250818-000338.000**

Uitgegeven op : **18.08.2025**

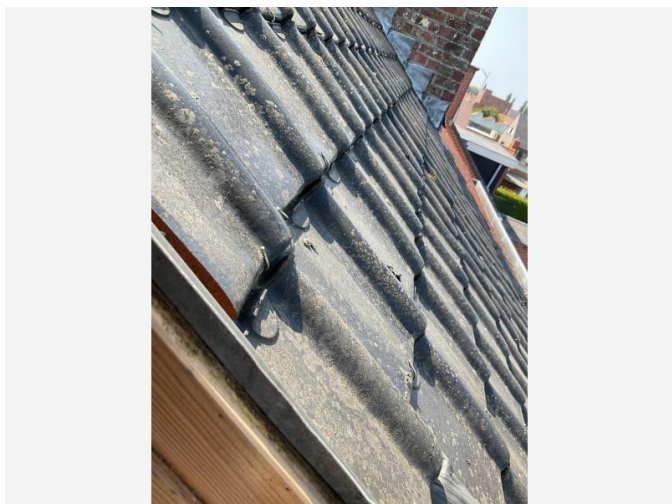
*Situeringsfoto*

**Reden:** Het te onderzoeken materiaal situeert zich hoger dan 3,50 m te rekenen vanaf een veilige ondergrond

**Uitleg van de asbestdeskundige:** Het onderdak kon niet worden geïnspecteerd. De binnenzijde van het dak is volledig afgewerkt, waardoor geen zicht mogelijk was. Via de aanwezige Veluxramen kon evenmin onderzoek plaatsvinden, aangezien deze te hoog geplaatst zijn en de dakpannen rondom de Veluxramen voorzien zijn van stormhaken.

Op basis van de voorhande info en rekening houdend met het bouwjaar van de woning, dient er rekening te worden gehouden met de mogelijke aanwezigheid van een asbestverdacht onderdak.

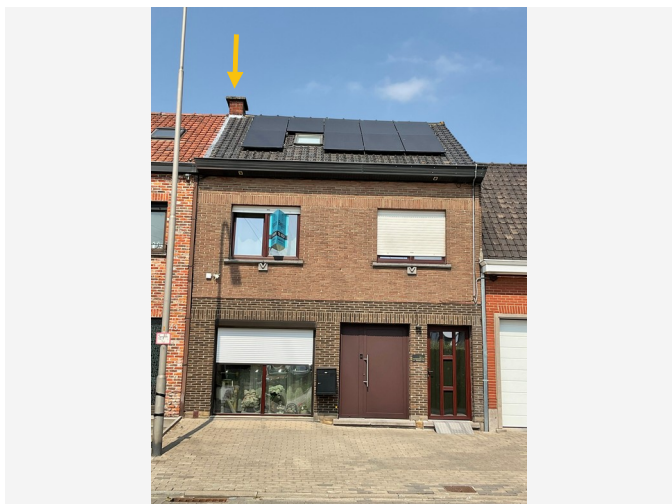
Situeringsfoto

**Reden:** Het te onderzoeken materiaal situeert zich hoger dan 3,50 m te rekenen vanaf een veilige ondergrond

**Uitleg van de asbestdeskundige:** De schouw kon niet worden onderzocht en zou binnenin mogelijks een asbestcement rookgaskanaal kunnen bevatten. Laat dit onderzoeken bij eventuele werken.

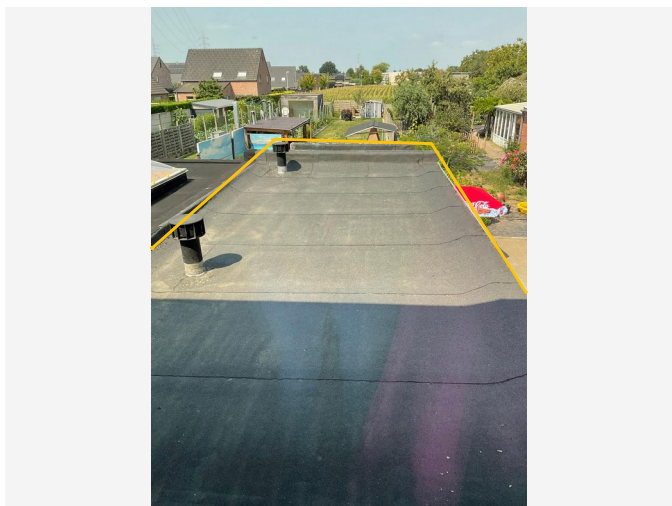
Vrije foto

De roofing van het plat dak werd in 2013 vernieuwd door de vorige eigenaars. De opdrachtgever heeft een factuur voorgelegd die dit bevestigt.

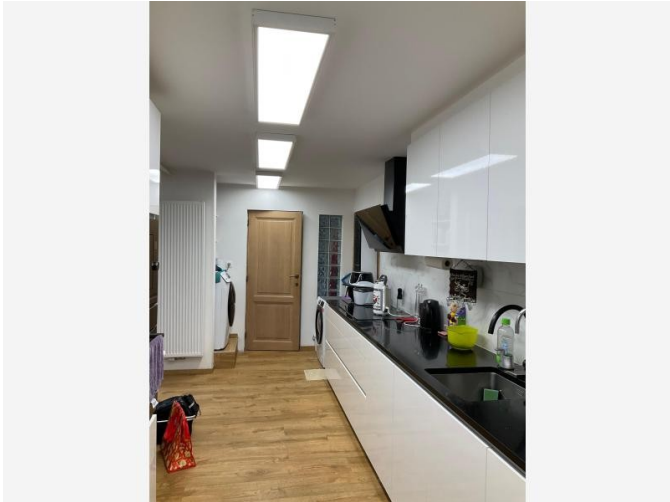
## Fiche 4: Plafonds en muren bestaande uit voorzetpanelen

Rond 2014 werd de woning volledig gerenoveerd en werden alle muren en plafonds voorzien van gyprocplaten. Dit werd audiovisueel vastgesteld en de opdrachtgever beschikt tevens over een fotoreportage van de werken, waardoor dit jaartal met zekerheid gekend is. Het is mogelijk dat zich achter deze afwerking nog pleisterwerk bevindt. Bij eventuele toekomstige werken wordt aangeraden om voorafgaand een destructief onderzoek te laten uitvoeren, zodat duidelijkheid ontstaat over de aanwezigheid van eventueel verdacht materiaal.

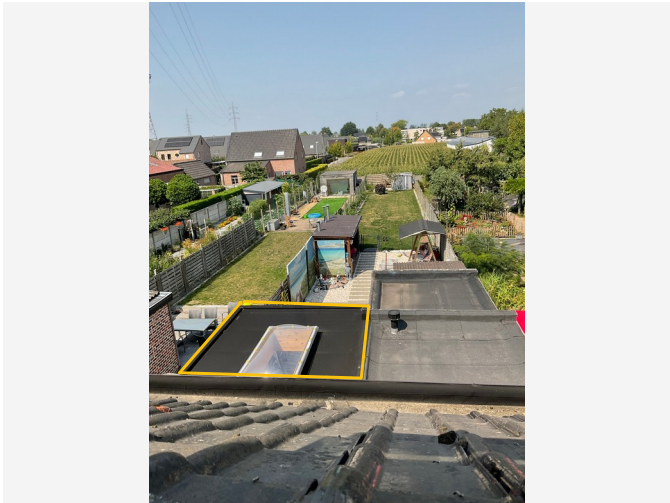
Vrije foto

De dakbedekking werd nagekeken en bestaat uit EPDM, deze is bijgevolg niet-asbestverdacht.

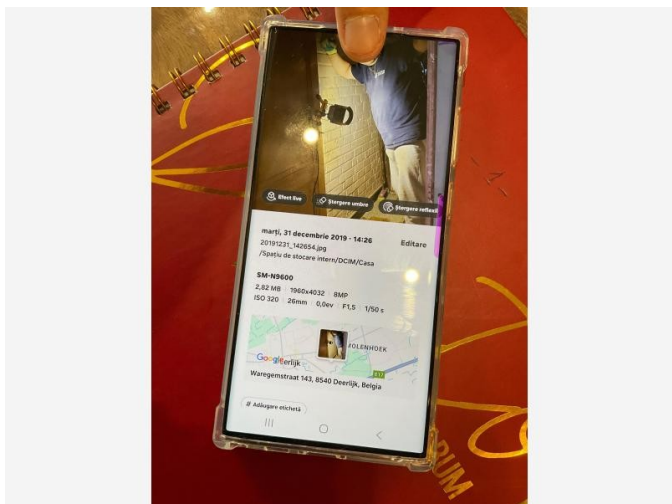
Vrije foto

De muren van de fietsberging zijn recent voorzien van een nieuwe pleisterlaag. Uit fotomateriaal van de opdrachtgever blijkt dat de muren voordien uit ruw metselwerk bestonden en dat de huidige afwerking het gevolg is van de door hen uitgevoerde pleisterwerken.

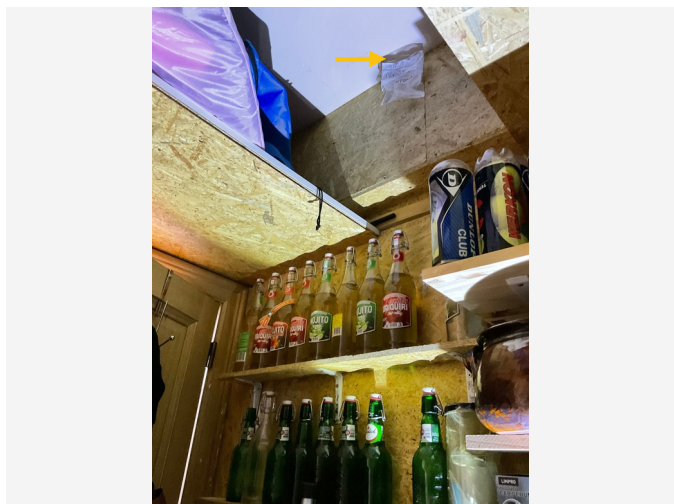
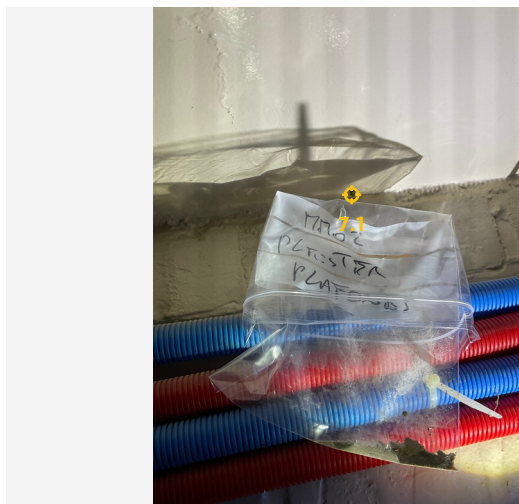
## Fiche 7: Pleisterwerk plafonds

Geen asbest

| # | Type | Referentie | Resultaat |
|---|---|---|---|
| 7.1 | Mengmonster | MM02 | Geen asbest |

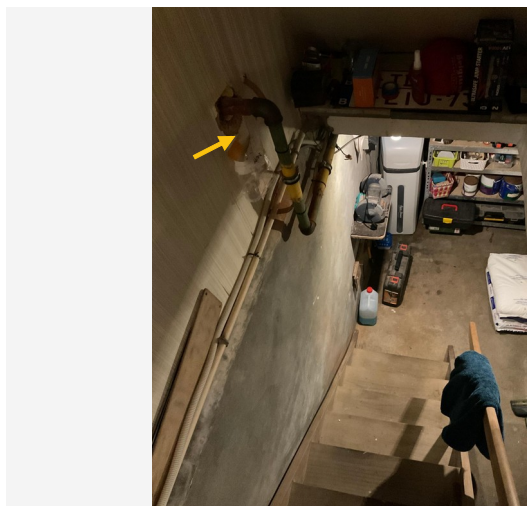
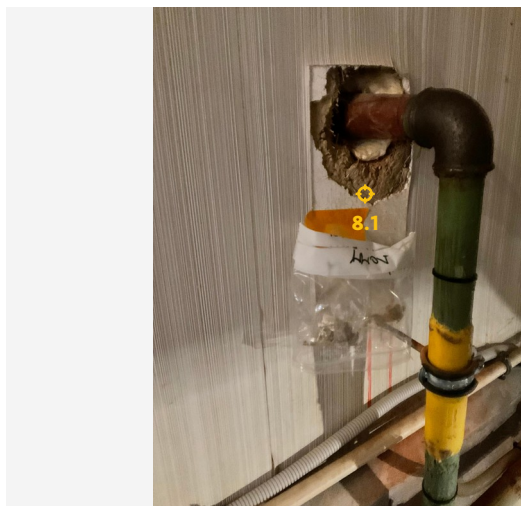
## Fiche 8: Pleisterwerk wanden

Geen asbest

| # | Type | Referentie | Resultaat |
|---|---|---|---|
| 8.1 | Mengmonster | MM01 | Geen asbest |
