# Asbestinventarisatetest

Gentseweg 606, 8793 Waregem

Attestnummer : 20230131-000586.000

Uitgegeven op : 31.01.2023

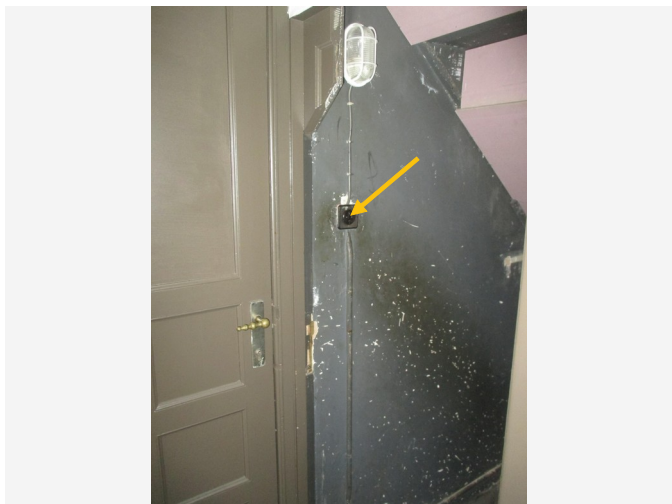
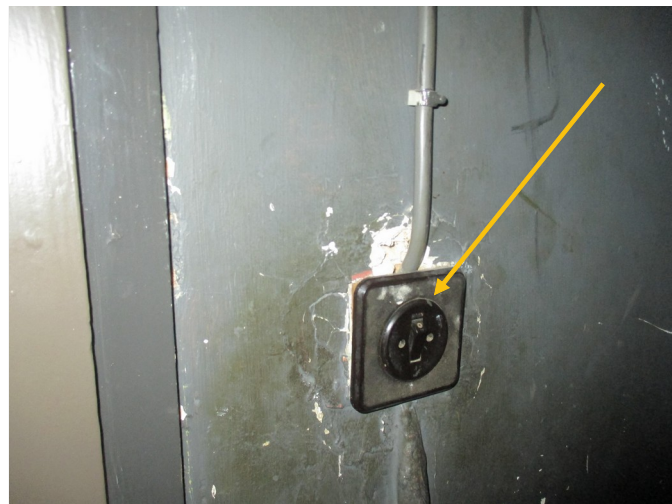
Het asbestmateriaal valt onder de mijlpaal van 2040.

Eindbeoordeling materiaalrisico	Zeer laag materiaalrisico en/of zeer lage kans op vezelvrijgave
---------------------------------	---

Gebondenheid	Categorie 1: hechtgebonden in oorsprong
Asbestsoort (vezeltype)	Alleen chrysotiel
Asbestconcentratie	Laag (< 50%)
Afschermingsgraad van het gehele materiaal	Geheel of deels vrij aan de buitenlucht
Toestand van het materiaal	Onbeschadigd, niet verweerd

Beschrijving	Bakeliet stopcontacten & schakelaars
Omgeving	Binnen
Primaire drager	HVAC infrastructuur en uitrusting
Asbestmateriaal	Plaat, paneel, tablet - Type Bakeliet
Bindmiddel van asbestmateriaal	Kunststof of -hars
Gebondenheid op basis van bindmiddel	Hecht
Hoeveelheid (oppervlakte - dikte - aantal)	• 0,10 m <sup>2</sup> - 0,50 cm - 1 stuk
Totaal volume	< 0,001 m <sup>3</sup>
Eenvoudig bereikbaar	Ja
Bevestigingswijze	• Geschroefd
Identificatiemethode	Vaststelling zonder monsternamen

- Zorg voor een veilig beheer. Vermijd het beschadigen van het asbestmateriaal. Controleer de toestand jaarlijks op wijzigingen.

- Eenvoudige handelingen: mag via doe-het-zelf of door werknemer(s) met opleidingsattest eenvoudige handelingen  
Best deze schakelaar vervangen.

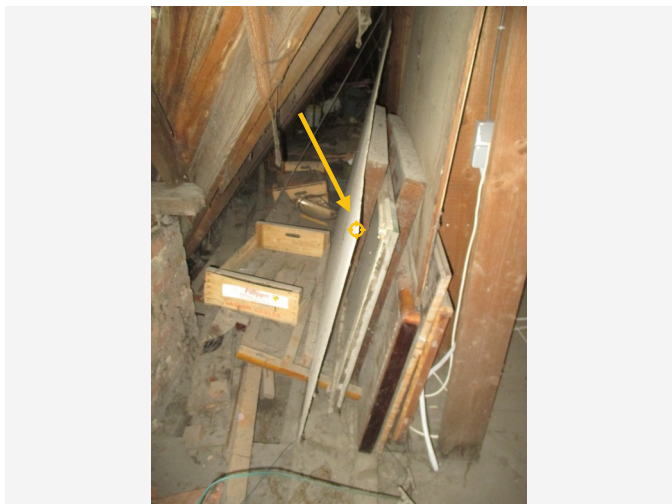
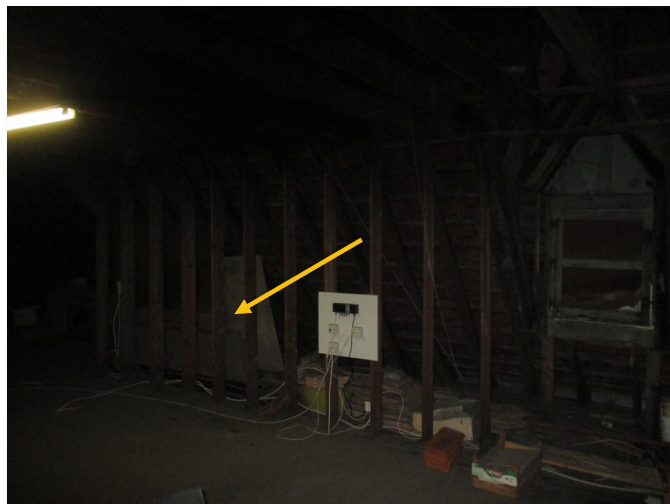
Het asbestmateriaal valt onder de mijlpaal van 2040.

Eindbeoordeling materiaalrisico	Laag materiaalrisico en/of verlaagde kans op vezelvrijgave
---------------------------------	--

#	Type	Referentie	Resultaat
2.1	Puntmonster	Losse onderdakplaat zolder	Chrysotiel

Beschrijving	Losse onderdakplaat zolder
Omgeving	Binnen
Primaire drager	Schuin dak
Asbestmateriaal	Dak- en gevelbekleding - Plaat
Bindmiddel van asbestmateriaal	Cement
Gebondenheid op basis van bindmiddel	Hecht
Hoeveelheid (oppervlakte - dikte - aantal)	• 2,00 m <sup>2</sup> - 0,30 cm - 1 stuk

- Verwijder dit asbestmateriaal zo snel mogelijk. Volg de toestand goed op.

- Eenvoudige handelingen: mag via doe-het-zelf of door werknemer(s) met opleidingsattest eenvoudige handelingen  
Deze plaat mag zelf verwijderd worden.

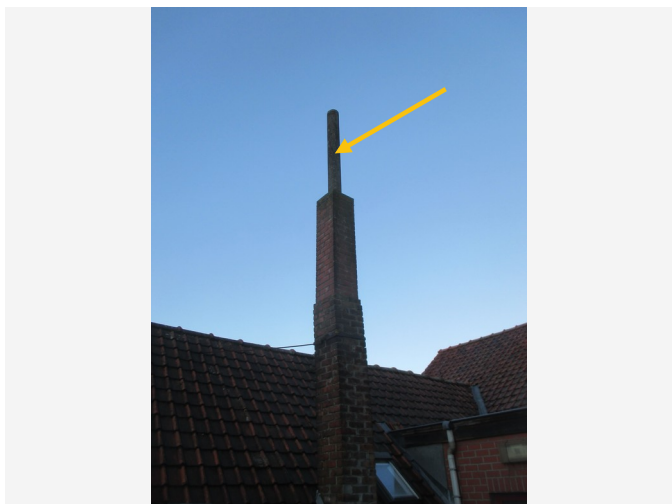
**Reden:** Het te onderzoeken materiaal situeert zich hoger dan 3,50 m te rekenen vanaf een veilige ondergrond

**Uitleg van de asbestdeskundige:** De schouw is zo goed als zeker asbesthoudend.

Deze kon niet veilig bemonsterd worden.

(Asbest)materiaal	Buis, koker, leiding, pijp, doorvoer
Karakterisatie	Asbest (verdacht)
Primaire drager	Schacht-koker (technisch)

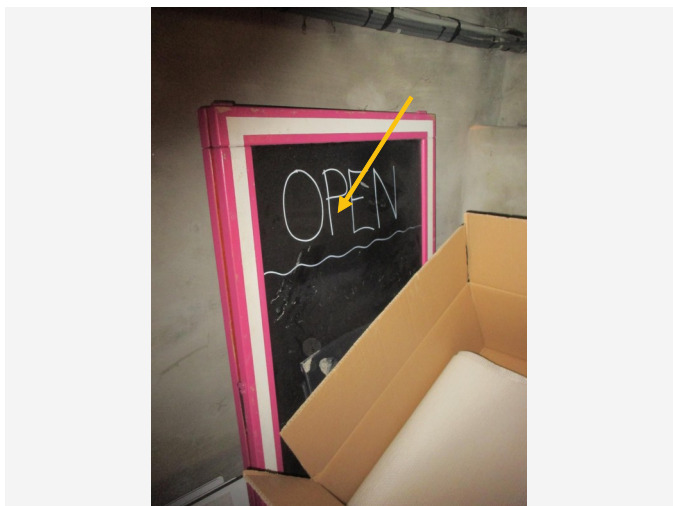
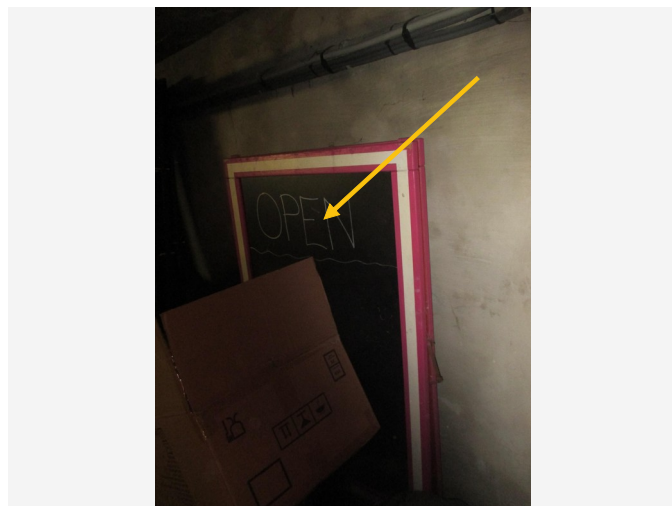
Eindbeoordeling materiaalrisico	Laag materiaalrisico en/of verlaagde kans op vezelvrijgave
---------------------------------	--

Gebondenheid	Categorie 1: hechtgebonden in oorsprong
Asbestsoort (vezeltype)	Crocidoliet aanwezig
Asbestconcentratie	Laag (< 50%)
Afschermingsgraad van het gehele materiaal	Geheel of deels vrij aan de buitenlucht
Toestand van het materiaal	Onbeschadigd, niet verweerd

Beschrijving	Schoolbord kelder
Omgeving	Binnen
Primaire drager	materieel, arbeidsmiddelen, beschermingsmiddelen, persoonsuitrusting
Asbesttoepassing	Dak- en gevelbekleding - Plaat
Bindmiddel van asbesttoepassing	Cement
Gebondenheid op basis van bindmiddel	Hecht
Hoeveelheid (oppervlakte - dikte - aantal)	• 2,00 m <sup>2</sup> - 0,50 cm - 1 stuk
Totaal volume	0,01 m <sup>3</sup>
Identificatiemethode	Vaststelling zonder monsternamen
Destructieve handeling voor identificatie	Nee

- Vermijd het beschadigen van de asbesttoepassing. Controleer de toestand jaarlijks op wijzigingen.
- Verwijder deze asbesttoepassing zo snel mogelijk. Volg de toestand goed op.

- Eenvoudige handelingen: mag via doe-het-zelf of door werknemer(s) met opleidingsattest eenvoudige handelingen  
Deze toepassing mag zelf verwijderd worden.

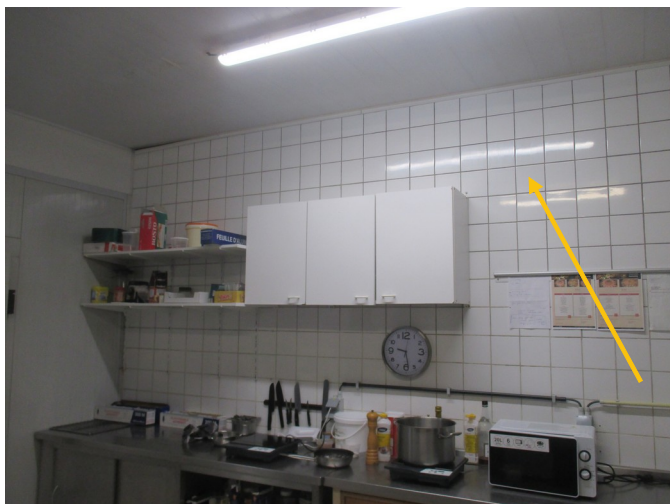
De bevestigingswijze van de faïences in de keuken GLV kon niet gecontroleerd worden.

Identificatiemethode	Redelijk vermoeden
Primaire drager	Binnenwand
(Asbest)materiaal	In-situ afwerkingslagen - Lijm laag
Bindmiddel	Lijm
Gebondenheid bindmiddel	Hecht

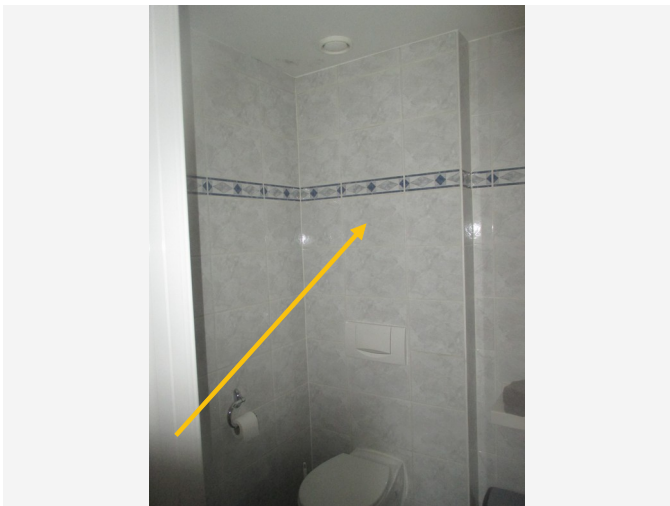
De bevestigingswijze van de faiences in de verschillende badkamers kon niet gecontroleerd worden.

Identificatiemethode	Redelijk vermoeden
Primaire drager	Binnenwand
(Asbest)materiaal	In-situ afwerkingslagen - Lijm laag
Bindmiddel	Lijm
Gebondenheid bindmiddel	Hecht

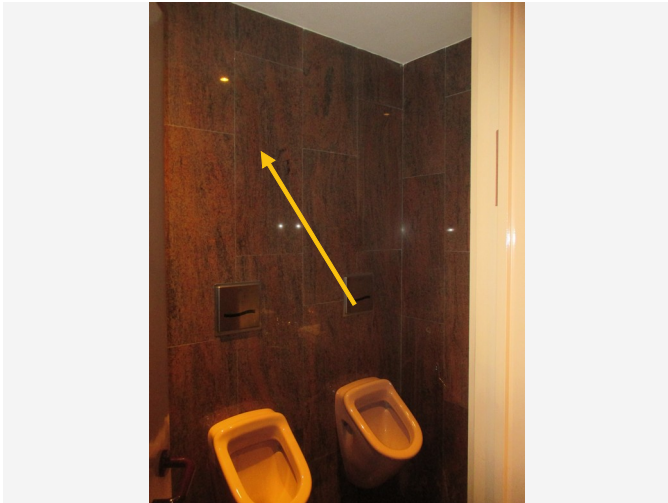
De bevestigingswijze van de faiences in de toiletten GLV kon niet geverifieerd worden.

Identificatiemethode	Redelijk vermoeden
Primaire drager	Binnenwand
(Asbest)materiaal	In-situ afwerkingslagen - Lijm laag
Bindmiddel	Lijm
Gebondenheid bindmiddel	Hecht

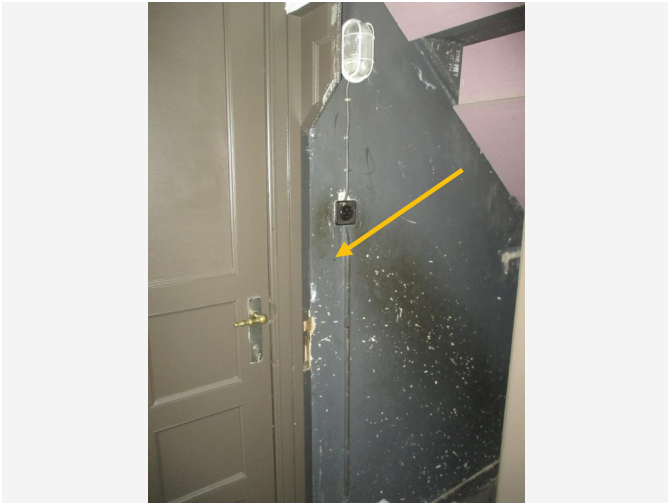
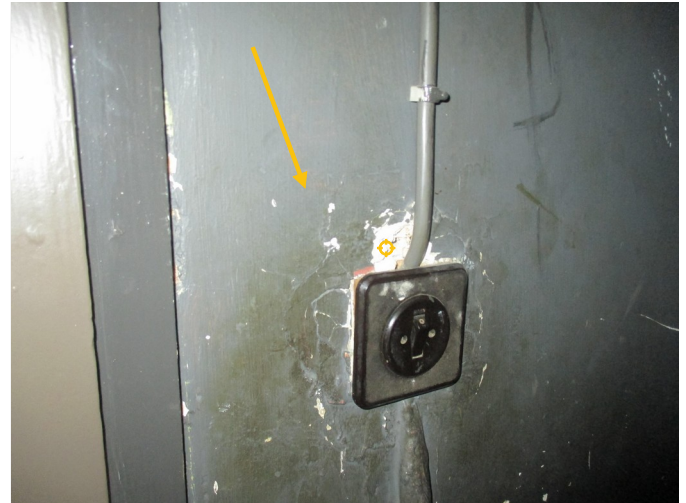
Geen asbest

#	Type	Referentie	Resultaat
8.1	Mengmonster	Pleisterwerk muren GLV	Geen asbest

Beschrijving	Pleisterwerk muren GLV
Omgeving	Binnen
Primaire drager	Binnenwand
Bindmiddel van materiaal	Gips - kalk

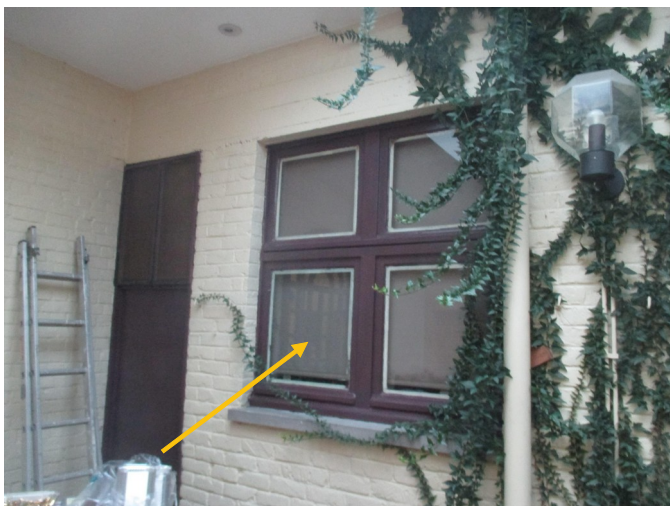
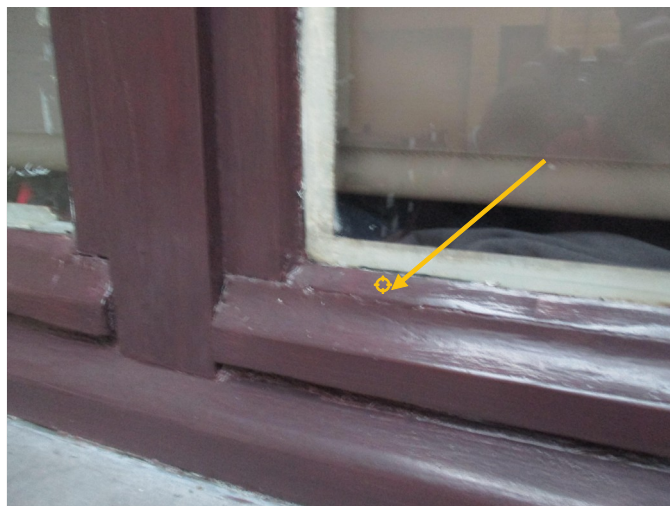
## Fiche 9: Mastiek enkel glas

Geen asbest

#	Type	Referentie	Resultaat
9.1	Puntmonster	Mastiek enkel glas	Geen asbest

Beschrijving	Mastiek enkel glas
Omgeving	Binnen
Primaire drager	Wandopening verticaal (raam, deur, ...)
Bindmiddel van materiaal	Kitten, mastiek, pasta

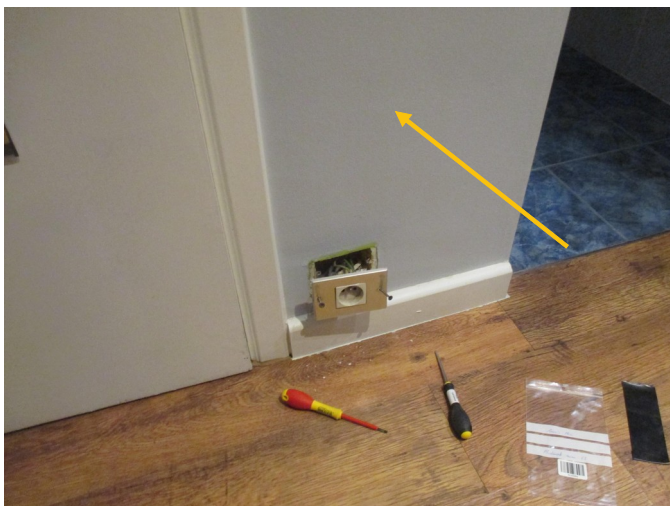
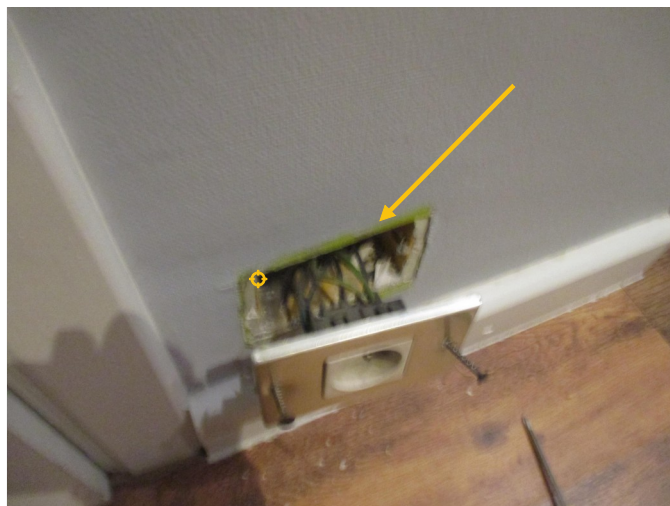
Geen asbest

#	Type	Referentie	Resultaat
10.1	Mengmonster	Pleisterwerk muren verdiep	Geen asbest

Beschrijving	Pleisterwerk muren verdiep
Omgeving	Binnen
Primaire drager	Binnenwand
Bindmiddel van materiaal	Gips - kalk
