# Asbestinventarisatattest

Schaapdreef 58, 8710 Wielsbeke

Attestnummer : 20260708-000160.000

**Asbestveilig** (maar niet asbestvrij)

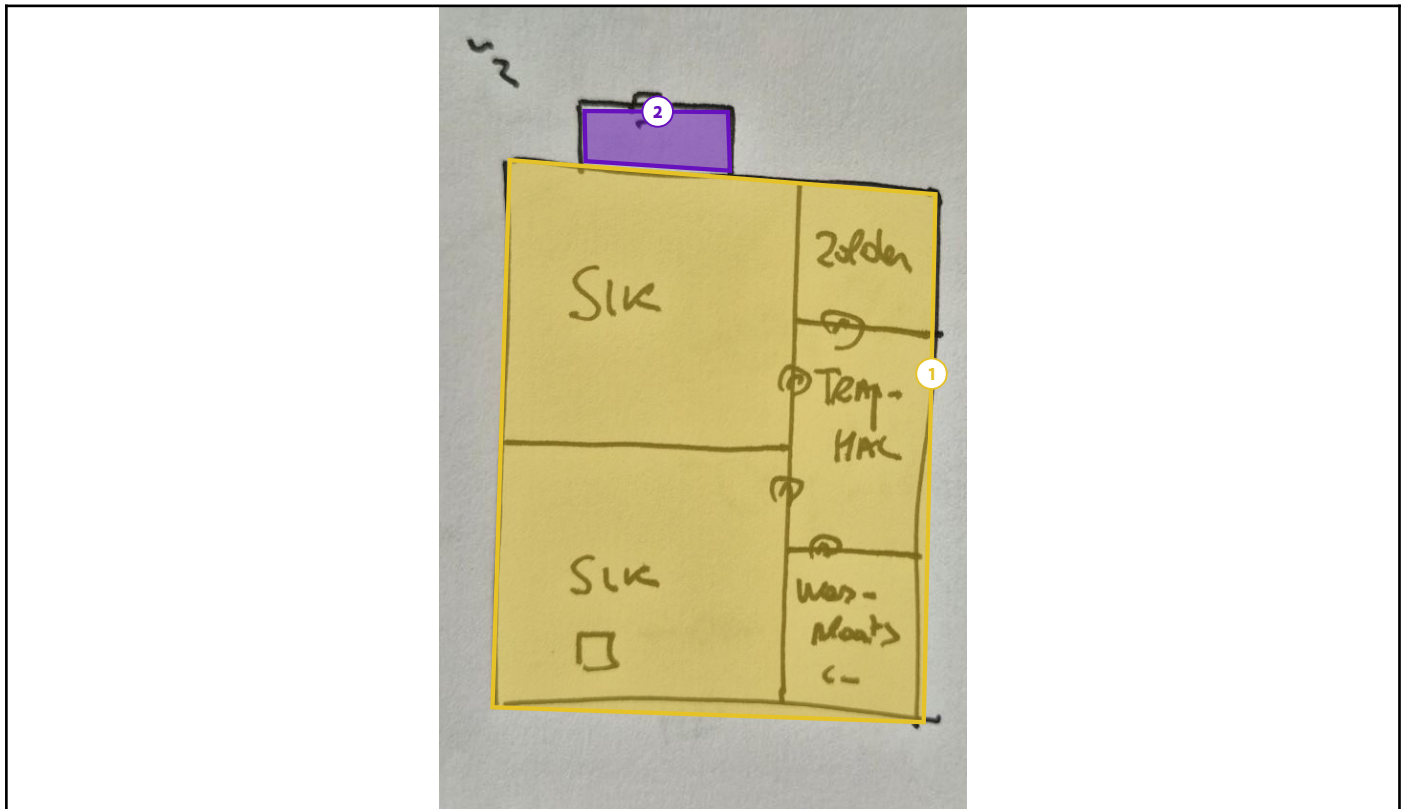
## Plan 1.9: 2de verdieping kopie

| Beschrijving | Type | Actie |
|---|---|---|
| 1. Onderdak (zadeldak) | Asbestmateriaal | Zorgvuldig beheren |
| 2. platte dak (dakkapel) | Beperking | - |

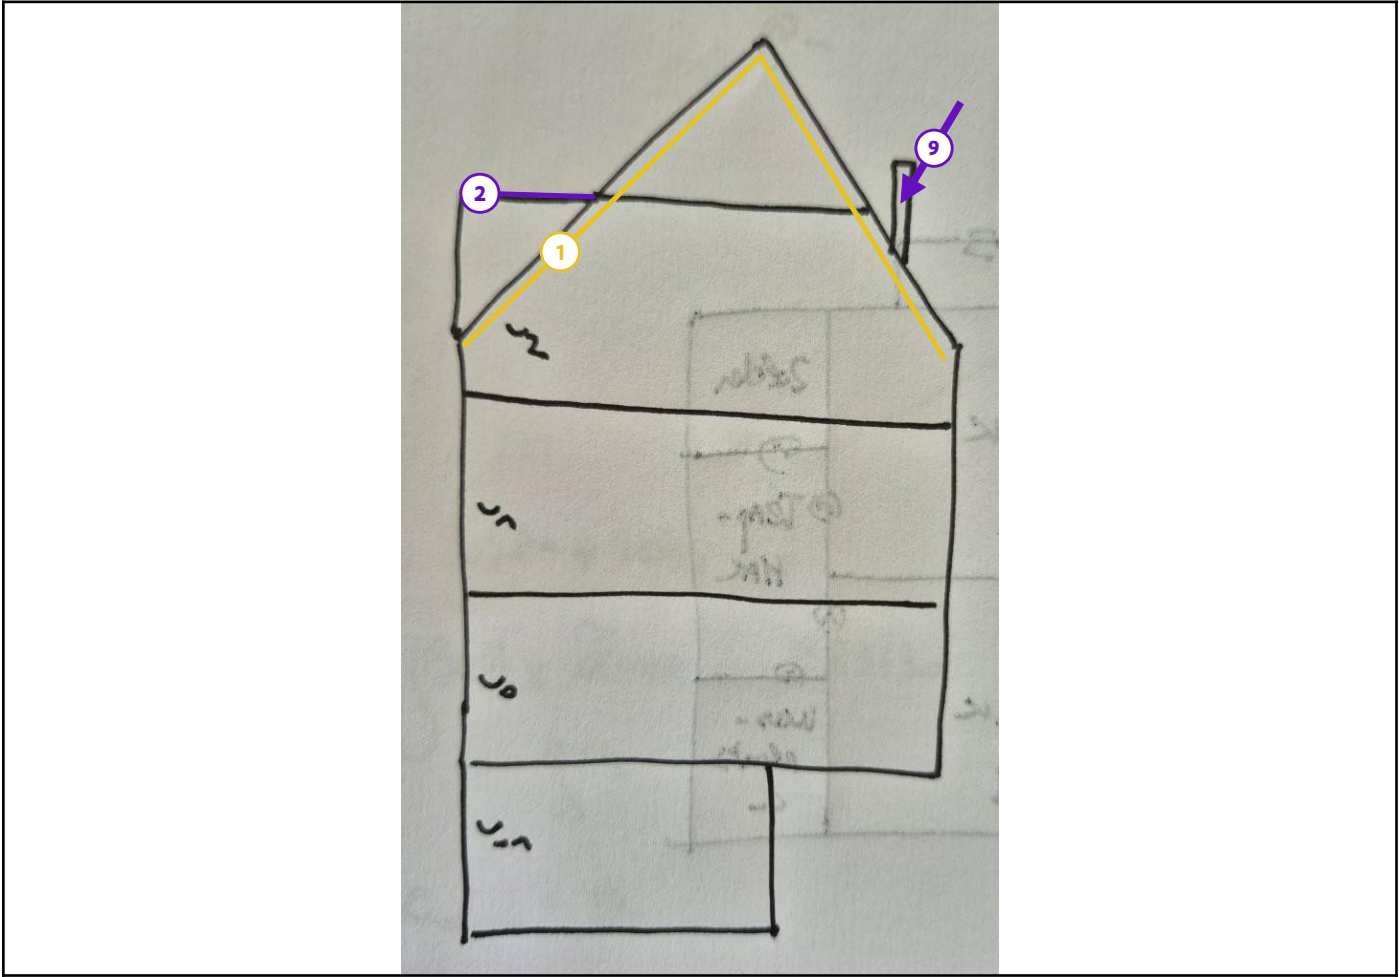
# Plan 1.13: doorsnede

| Beschrijving | Type | Actie |
|---|---|---|
| 1. Onderdak (zadeldak) | Asbestmateriaal | Zorgvuldig beheren |
| 2. platte dak (dakkapel) | Beperking | - |

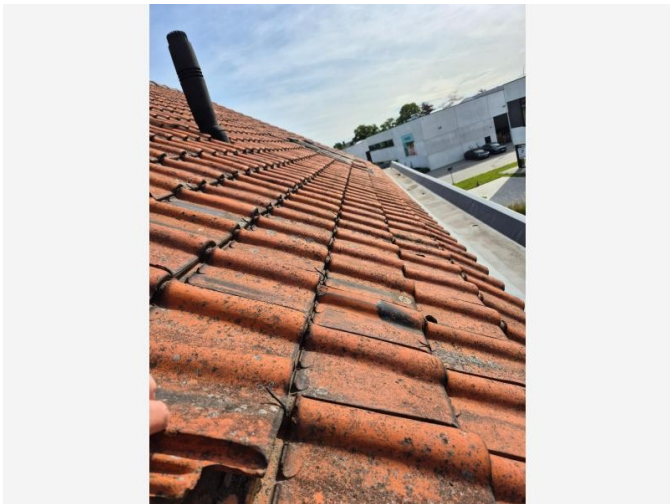
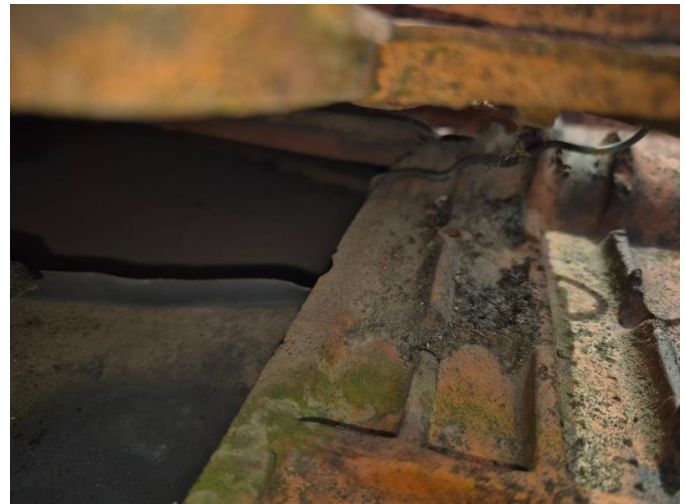
Het asbestmateriaal valt onder de mijlpaal van 2040.

| Eindbeoordeling materiaalrisico | Laag materiaalrisico en/of verlaagde kans op vezelvrijgave |

| Gebondenheid | Categorie 1: hechtgebonden in oorsprong |
| Asbestsoort (vezeltype) | Crocidoliet aanwezig |
| Asbestconcentratie | Laag (< 50%) |
| Afschermingsgraad van het gehele materiaal | Geheel of deels vrij aan de buitenlucht, maar geen contact met binnenlucht |
| Toestand van het materiaal | Onbeschadigd, niet verweerd |

| Beschrijving | Onderdak (zadeldak) |
| Identificatiemethode | <p>De asbestdeskundige beoordeelt het materiaal als asbestverdacht en dus asbesthoudend, en dit zonder monstername.</p> <p>Motivatie: Er is een onderzoeksbeperking die monstername verhindert; De ruimte of het materiaal bevindt zich hoger dan 3,5 meter vanaf een vaste ondergrond.</p> |

- Zorg voor een veilig beheer. Vermijd het beschadigen van het asbestmateriaal. Controleer de toestand jaarlijks op wijzigingen.

- Eenvoudige handelingen: mag via doe-het-zelf of door werknemer(s) met opleidingsattest eenvoudige handelingen  
Tijdens de verwijdering
  - Asbest intact houden: De cementplaten mogen niet worden gebroken of beschadigd. De verwijdering gebeurt handmatig, zonder te zagen, breken of slijpen, om vezelvrijzetting te voorkomen.
  - Waterverneveling: Waternevel kan worden gebruikt om de verspreiding van vezels te beperken.
  - PBM's : Beschermende kleding, handschoenen en halfgelaatsmasker (FFP3).
  - Reinigen: Werkmateriaal, ladders en de onderliggende balken moeten na de werkzaamheden worden schoongemaakt met vochtige, wegwerpbare doeken.

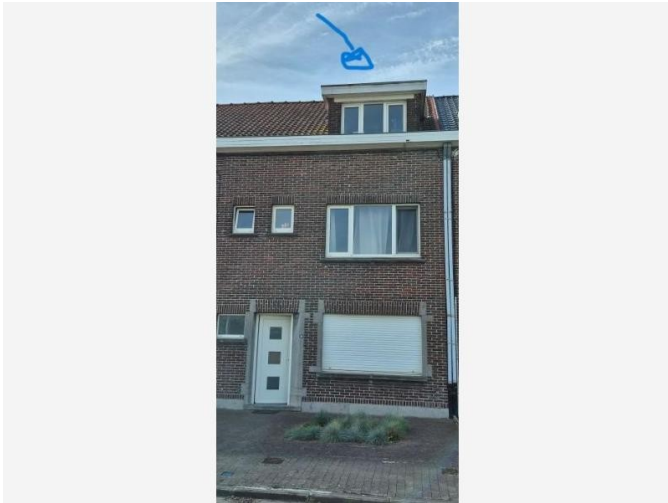
**Reden:** Het te onderzoeken materiaal situeert zich hoger dan 3,50 m te rekenen vanaf een veilige ondergrond

**Uitleg van de asbestdeskundige:** Onmogelijk om de dakbedekking van het platte dak te bezichtigen.

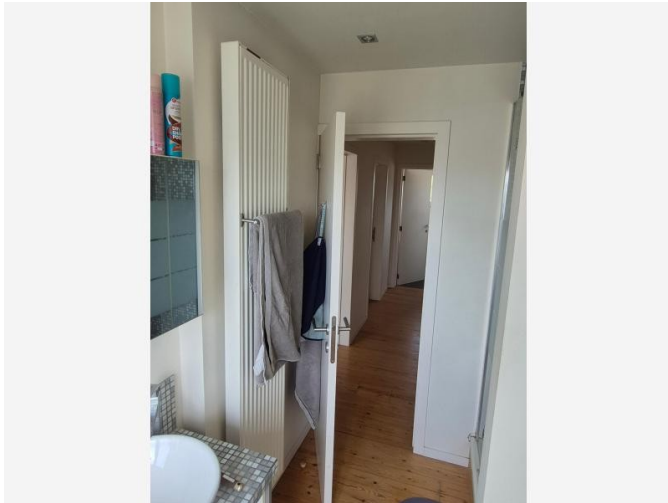
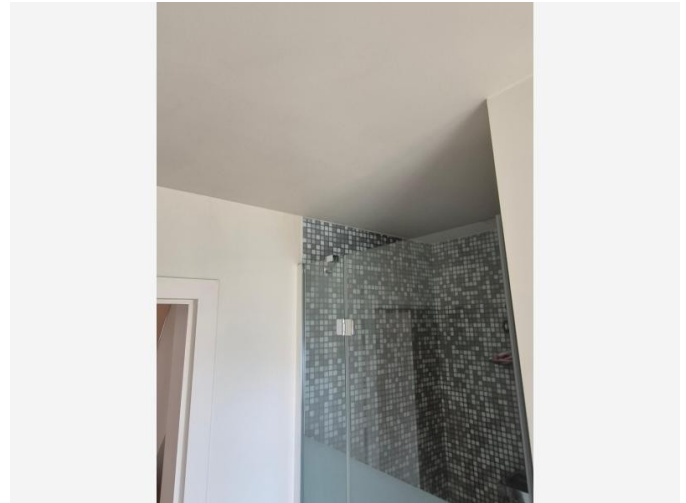
De valse plafonds zijn niet asbestverdacht.

| Basis voor advies | De asbestdeskundige beoordeelt het materiaal als niet-asbestverdacht. |

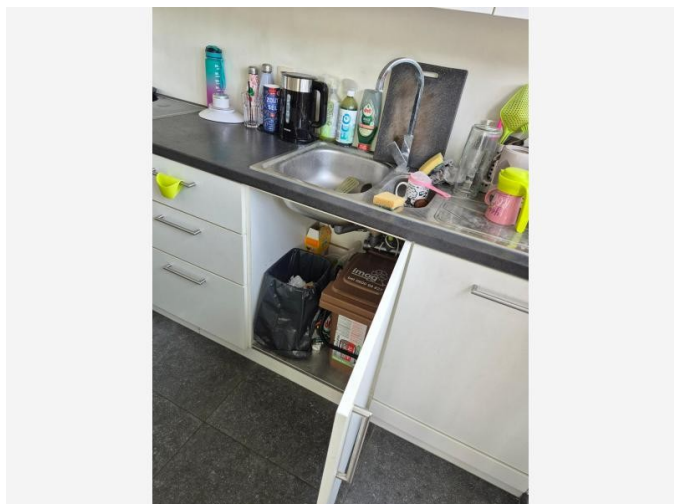
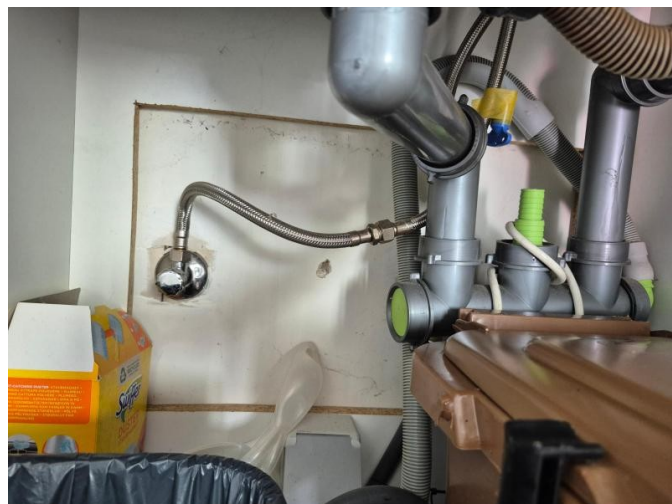
## Fiche 4: PW (muren)

Geen asbest

| # | Type | Referentie | Resultaat |
|---|---|---|---|
| 4.1 | Mengmonster | MM1 | Geen asbest |

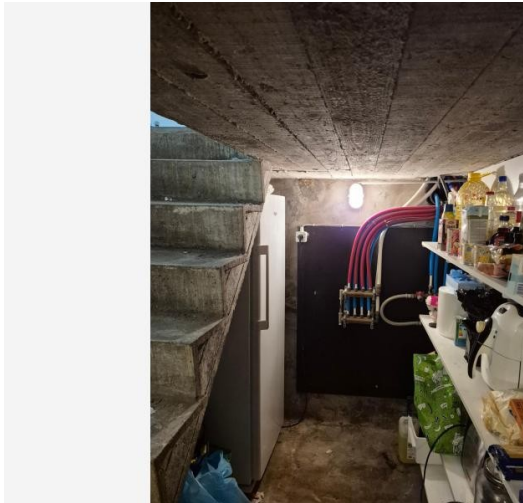
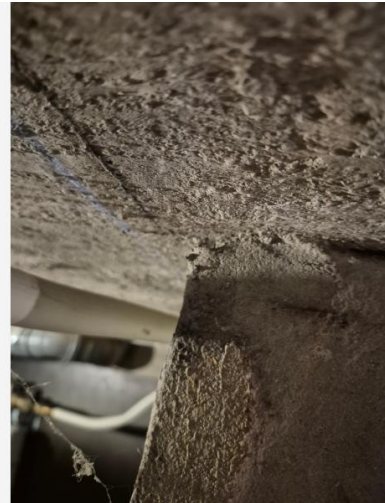
## Fiche 5: cementering (keldermuren)

Geen asbest

| # | Type | Referentie | Resultaat |
|---|---|---|---|
| 5.1 | Mengmonster | MM2 | Geen asbest |

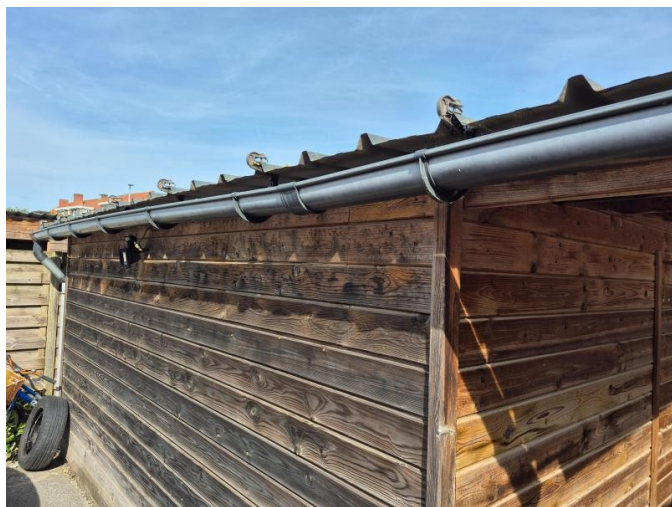
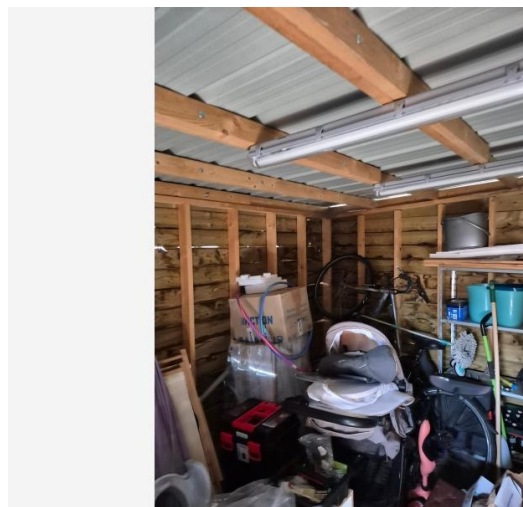
### Fiche 6: tuinhuis

| Beschrijving | Notitie | Terug te vinden op plannen |
|---|---|---|
| Fiche 6: tuinhuis | houten panelen en sandwichpaneel als dakbedekking. | Plan 2.1: Bijgebouw plan |

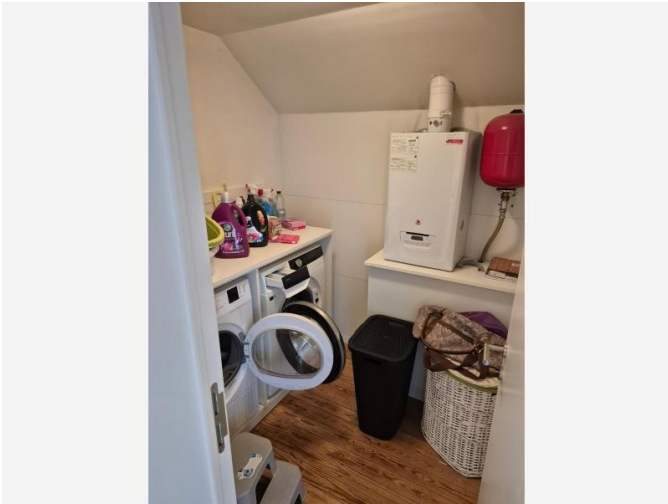
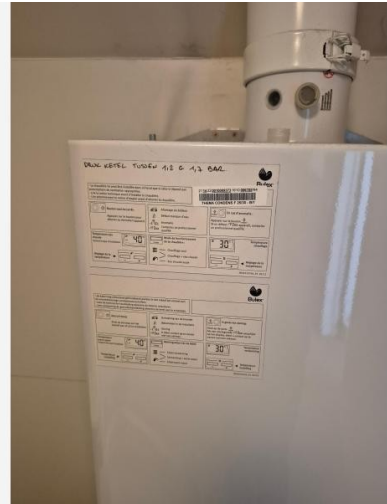
## Fiche 7: Cv-ketel

| Beschrijving | Notitie | Terug te vinden op plannen |
|---|---|---|
| Fiche 7: Cv-ketel | De ketel is gefabriceerd in 2014. | Plan 1.11: 2de verdieping kopie kopie kopie |

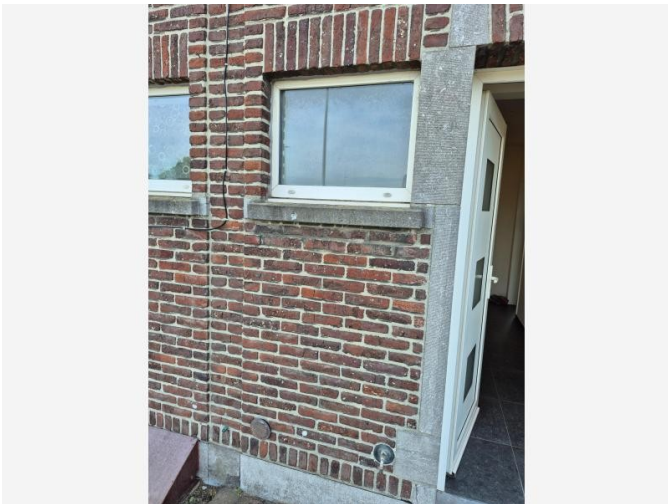
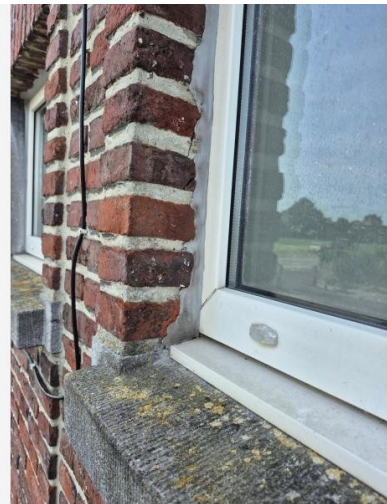
## Fiche 8: mastiek (ramen)

| Beschrijving | Notitie | Terug te vinden op plannen |
|---|---|---|
| Fiche 8: mastiek (ramen) | De kit is indrukbaar en laat geen markeringen achter, niet asbestverdacht. | Plan 1.4: gelijkvloers kopie kopie<br>Plan 1.7: 1ste verdieping kopie kopie<br>Plan 1.8: 2de verdieping |

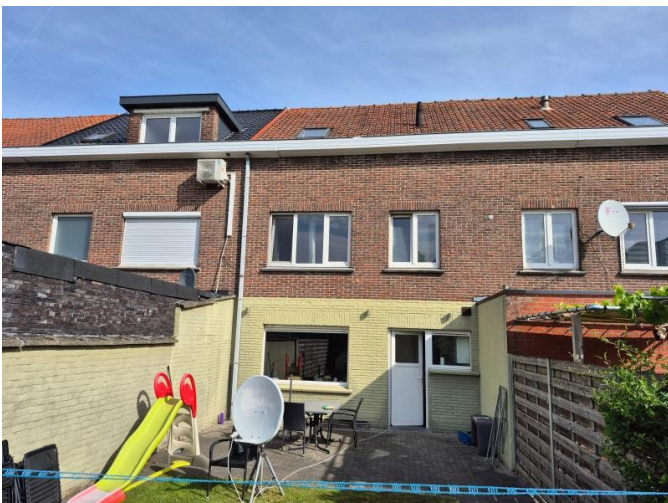
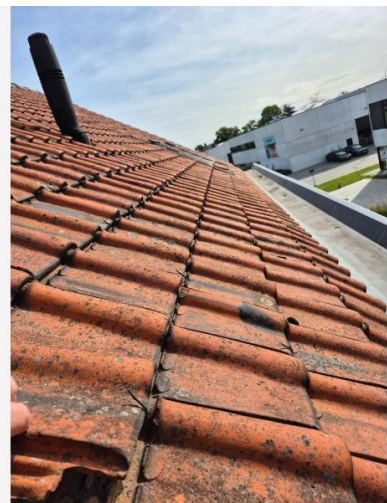
## Fiche 9: Materialen van rookgaskanalen

| Beschrijving | Notitie | Terug te vinden op plannen |
|---|---|---|
| Fiche 9: Materialen van rookgaskanalen | De afvoerpijp is niet asbestverdacht. | Plan 1.12: 2de verdieping kopie kopie kopie kopie<br>Plan 1.13: doorsnede |
