Asbestinventarisatetest

Emiel Neiryndckstraat 37, 8870 Izegem

Attestnummer : 20260610-000045.000

Uitgegeven op : 10.06.2026

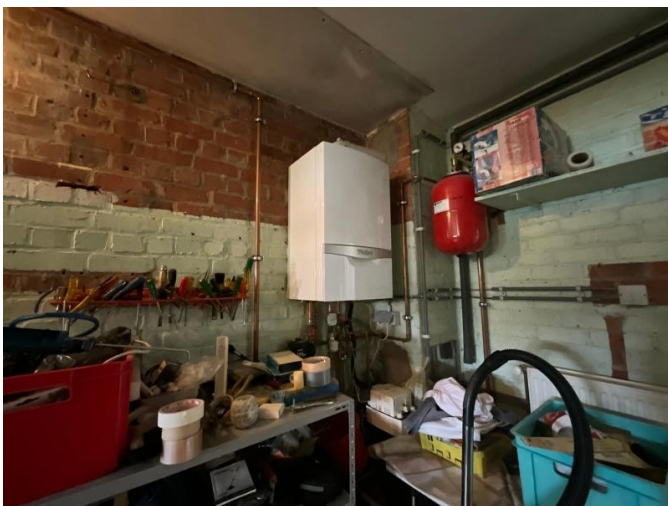
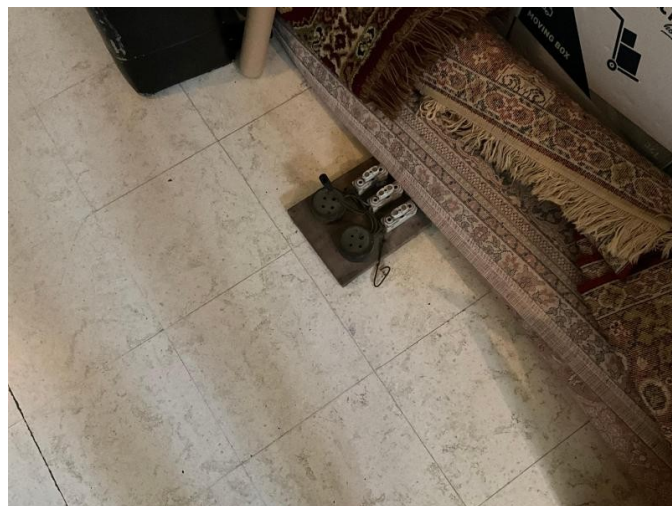
Het asbestmateriaal valt onder de mijlpaal van 2040.

Dringend verwijderen

Beschrijving	bakeliet schakelaars
Type afvalstof	Betreft stock-voorraad of gedemonteerde asbestmaterialen
Aanwezige resten	Geen resten aanwezig
Omgeving	Binnen
Primaire drager	Vloer
Asbestmaterialen	<ul style="list-style-type: none">• Plaat, paneel, tablet - Type Bakeliet
Bindmiddel van asbestmateriaal	Kunststof of -hars
Gebondenheid op basis van bindmiddel	Hecht
Hoeveelheid (gewicht - aantal)	<ul style="list-style-type: none">• 0,30 kg - 1 stuk
Totaal gewicht	0,30 kg
Eenvoudig bereikbaar	Ja
Identificatiemethode	De asbestdeskundige beoordeelt het materiaal als asbestverdacht en dus asbesthoudend, en dit zonder monsternamen.
Opmerking	Hoeveelheid is een schatting.

- Verwijder het asbestafval.

- Eenvoudige handelingen: mag via doe-het-zelf of door werknemer(s) met opleidingsattest eenvoudige handelingen
Het materiaal dient in zijn geheel te worden verwijderd zonder deze te beschadigen m.b.v. de nodige PBM's (een stofmasker FFP3; wegwerpoverall CAT III type 5/6; wegwerphandschoenen en afspoelbaar schoeisel.)

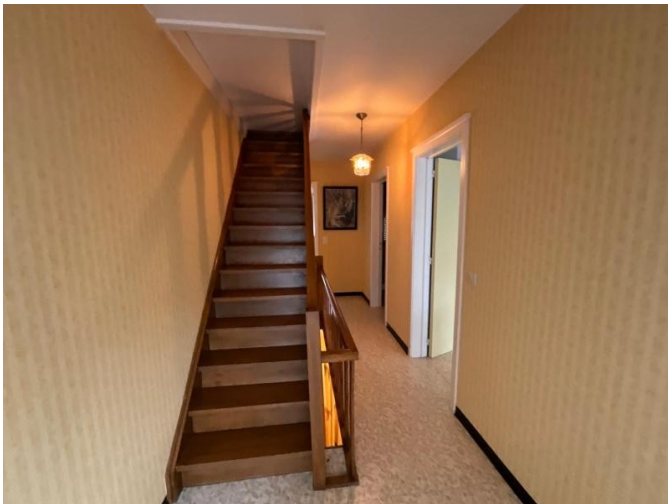
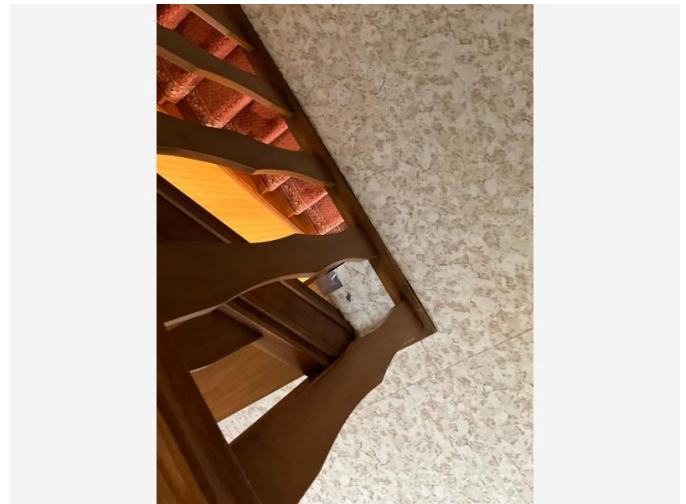
Het asbestmateriaal valt onder de mijlpaal van 2034.

Verwijderen

Eindbeoordeling materiaalrisico	Laag materiaalrisico en/of verlaagde kans op vezelvrijgave
---------------------------------	--

Gebondenheid	Categorie 2: niet-hechtgebonden met matrix
Asbestsoort (vezeltype)	Alleen chrysotiel aanwezig
Asbestconcentratie	Hoog ($\geq 50\%$)
Afschermingsgraad van het gehele materiaal	Geheel of deels vrij aan de binnenlucht, maar geen contact met binnenluchtstromen
Toestand van het materiaal	Onbeschadigd, niet verweerd

#	Type	Referentie	Resultaat
2.1	Puntmonster	10 vinyl	Chrysotiel

Beschrijving	vinyl +lijm verdiep 1
Omgeving	Binnen
Primaire drager	Vloer
Asbestmateriaal	Prefab - afwerking - Vloerzeil
Bindmiddel van asbestmateriaal	Karton - papier - viltachtig
Gebondenheid op basis van bindmiddel	Niet-hechtgebonden
Hoeveelheid (oppervlakte - aantal)	<ul style="list-style-type: none">• 69,00 m² - 1 stuk
Totale oppervlakte	69,00 m ²
Eenvoudig bereikbaar	Ja
Bevestigingswijze	<ul style="list-style-type: none">• Verlijmd, ingegoten, versmeerd
Identificatiemethode	Een monstername door de asbestdeskundige met laboanalyse door een asbestlabo.
Destructieve handeling voor identificatie	Nee
Opmerking	Hoeveelheid is een schatting.

- Zorg voor een veilig beheer. Vermijd het beschadigen van het asbestmateriaal. Controleer de toestand jaarlijks op wijzigingen.

- Hermetische zone (erkend asbestverwijderaar)
Het saneren van een vloerzeil veroorzaakt breukvorming, verkrumming en stofvorming. Dit met een hoog risico op vezelvrijgave. Asbesthoudende vloerzeilen dienen a.d.h.v. een hermetische zone verwijderd te worden, door een erkend asbestverwijderaar.

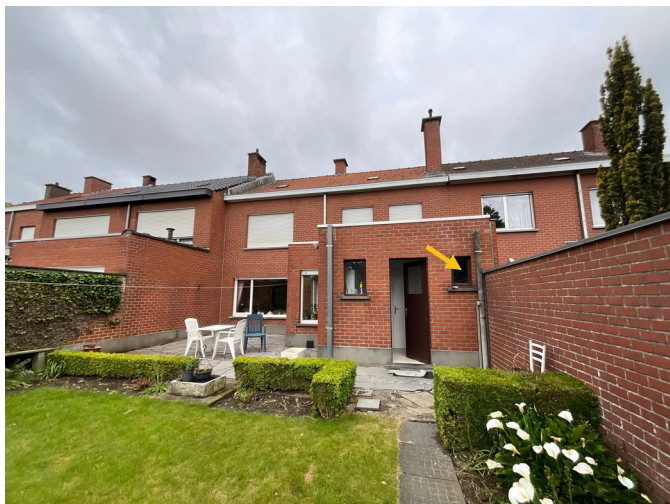
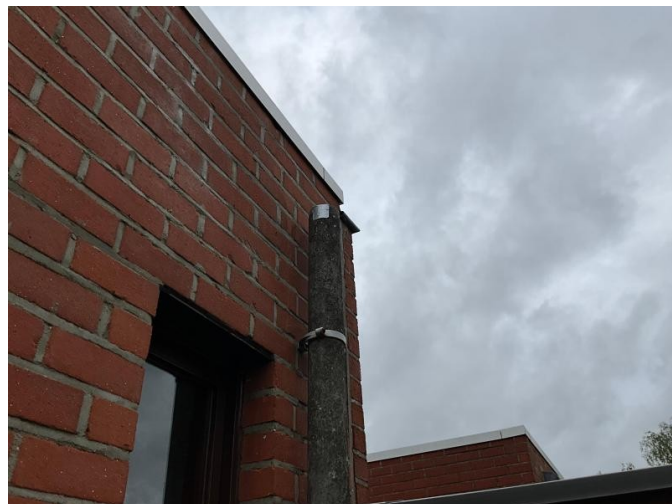
Het asbestmateriaal valt onder de mijlpaal van 2040.

Verwijderen

Eindbeoordeling materiaalrisico	Verhoogd materiaalrisico en/of verhoogde kans op vezelvrijgave
---------------------------------	--

Gebondenheid	Categorie 1: hechtgebonden in oorsprong
Asbestsoort (vezeltype)	Crocidoliet aanwezig
Asbestconcentratie	Laag (< 50%)
Afschermingsgraad van het gehele materiaal	Geheel of deels vrij aan de buitenlucht, maar geen contact met binnenlucht
Toestand van het materiaal	Matig beschadigd, matig verweerd

#	Type	Referentie	Resultaat
3.1	Puntmonster	6 AC buis	Crocidoliet, Chrysotiel

Beschrijving	AC buis
Omgeving	Buiten
Primaire drager	Infrastructuur hemelwater (opvang en afvoer)
Asbestmateriaal	Buis, koker, leiding, pijp, doorvoer
Bindmiddel van asbestmateriaal	Cement
Gebondenheid op basis van bindmiddel	Hecht
Hoeveelheid (lengte - omtrek - dikte - aantal)	<ul style="list-style-type: none">• 4,00 m - 10,00 cm - 1,00 cm - 1 stuk
Totaal volume	0,004 m ³
Eenvoudig bereikbaar	Ja
Bevestigingswijze	<ul style="list-style-type: none">• Geklemd
Identificatiemethode	Een monstername door de asbestdeskundige met laboanalyse door een asbestlabo.
Destructieve handeling voor identificatie	Nee
Opmerking	Hoeveelheid is een schatting.

- Zorg voor een veilig beheer. Vermijd het beschadigen van het asbestmateriaal. Controleer de toestand jaarlijks op wijzigingen.

- Eenvoudige handelingen: mag via doe-het-zelf of door werknemer(s) met opleidingsattest eenvoudige handelingen
Het materiaal dient in zijn geheel te worden verwijderd zonder deze te beschadigen m.b.v. de nodige PBM's (een stofmasker FFP3; wegwerpovertall CAT III type 5/6; wegwerphandschoenen en afspoelbaar schoeisel.)

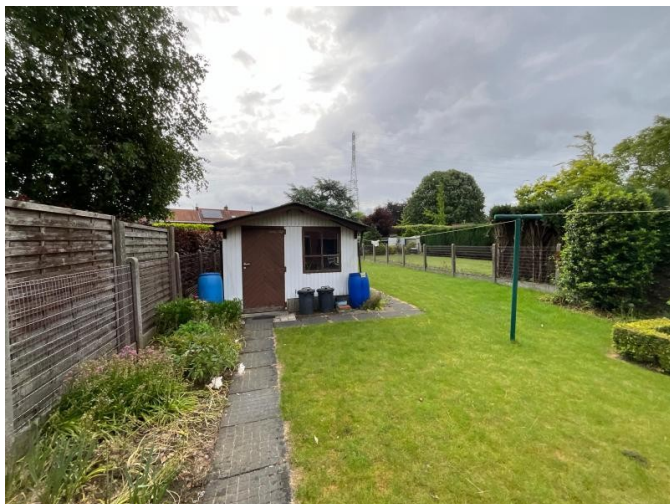
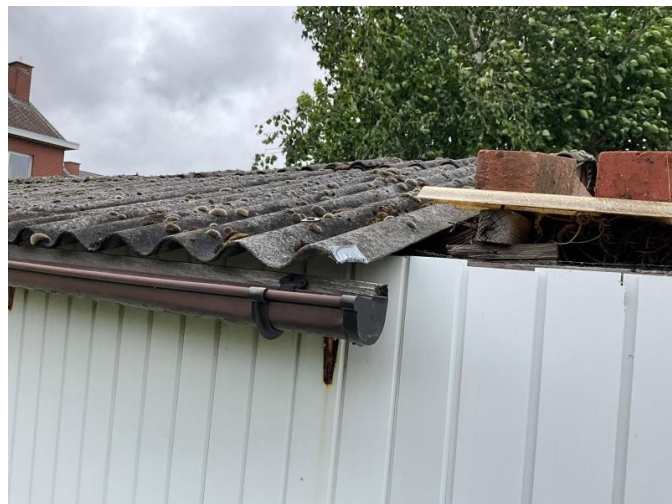
Het asbestmateriaal valt onder de mijlpaal van 2034.

Verwijderen

Eindbeoordeling materiaalrisico	Verhoogd materiaalrisico en/of verhoogde kans op vezelvrijgave
---------------------------------	--

Gebondenheid	Categorie 1: hechtgebonden in oorsprong
Asbestsoort (vezeltype)	Alleen chrysotiel aanwezig
Asbestconcentratie	Laag (< 50%)
Afschermingsgraad van het gehele materiaal	Geheel of deels vrij aan de binnenlucht, maar geen contact met binnenluchtstromen
Toestand van het materiaal	Matig beschadigd, matig verweerd

#	Type	Referentie	Resultaat
4.1	Puntmonster	7 golfplaat tuinhuis	Chrysotiel

Beschrijving	golfplaat tuinhuis
Omgeving	Buiten
Primaire drager	Schuin dak
Asbestmateriaal	Dak- en gevelbekleding - Golfplaat
Bindmiddel van asbestmateriaal	Cement
Gebondenheid op basis van bindmiddel	Hecht
Hoeveelheid (oppervlakte - aantal)	• 35,00 m ² - 1 stuk
Totale oppervlakte	35,00 m ²
Eenvoudig bereikbaar	Ja
Bevestigingswijze	• Geklemd
Identificatiemethode	Een monstername door de asbestdeskundige met laboanalyse door een asbestlabo.
Destructieve handeling voor identificatie	Nee
Opmerking	Hoeveelheid is een schatting.

- Zorg voor een veilig beheer. Vermijd het beschadigen van het asbestmateriaal. Controleer de toestand jaarlijks op wijzigingen.

- Eenvoudige handelingen: mag via doe-het-zelf of door werknemer(s) met opleidingsattest eenvoudige handelingen
Het materiaal dient in zijn geheel te worden verwijderd zonder deze te beschadigen m.b.v. de nodige PBM's (een stofmasker FFP3; wegwerpovertall CAT III type 5/6; wegwerphandschoenen en afspoelbaar schoeisel.)

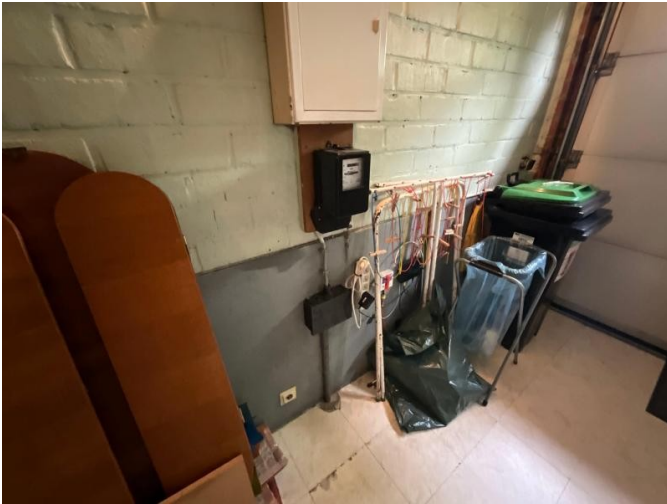
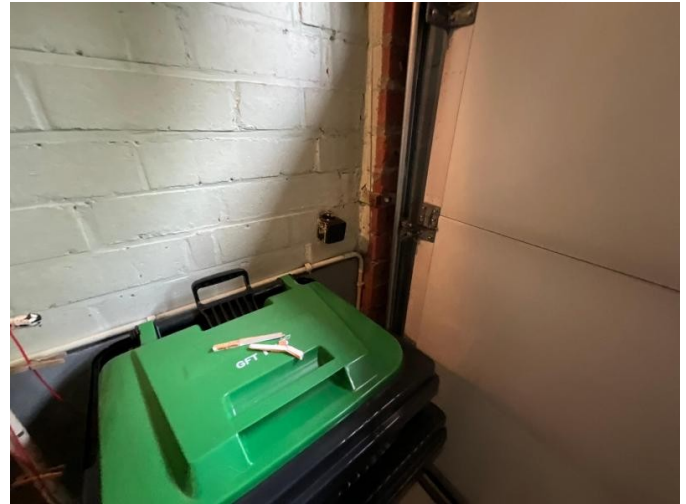
Het asbestmateriaal valt onder de mijlpaal van 2040.

Zorgvuldig beheren

Beschrijving	Schakelaars en elektrische infrastructuur
Omgeving	Binnen
Primaire drager	HVAC infrastructuur en uitrusting
Asbestmateriaal	Plaat, paneel, tablet - Type Bakeliet
Bindmiddel van asbestmateriaal	Kunststof of -hars
Gebondenheid op basis van bindmiddel	Hecht
Hoeveelheid (oppervlakte - dikte - aantal)	<ul style="list-style-type: none">• 0,50 m² - 0,50 cm - 1 stuk
Totaal volume	0,003 m ³
Eenvoudig bereikbaar	Ja
Bevestigingswijze	<ul style="list-style-type: none">• Geschroefd
Identificatiemethode	<p>De asbestdeskundige beoordeelt het materiaal als asbestverdacht en dus asbesthoudend, en dit zonder monstername.</p> <p>Motivatie: De monstername brengt andere schade aan dan schade die inherent is aan de monstername.</p>
Destructieve handeling voor identificatie	Nee
Opmerking	Hoeveelheid is een schatting.

- Zorg voor een veilig beheer. Vermijd het beschadigen van het asbestmateriaal. Controleer de toestand jaarlijks op wijzigingen.
- Voer bijkomende staalname(s) uit.

- Eenvoudige handelingen: mag via doe-het-zelf of door werknemer(s) met opleidingsattest eenvoudige handelingen
Het materiaal dient in zijn geheel te worden verwijderd zonder deze te beschadigen m.b.v. de nodige PBM's (een stofmasker FFP3; wegwerpoverall CAT III type 5/6; wegwerphandschoenen en afspoelbaar schoeisel.)
De toepassing moet voor de verwijdering steeds gefixeert of bevochtigt worden. De toepassing mag niet gebroken worden en stofvorming moet vermeden worden.

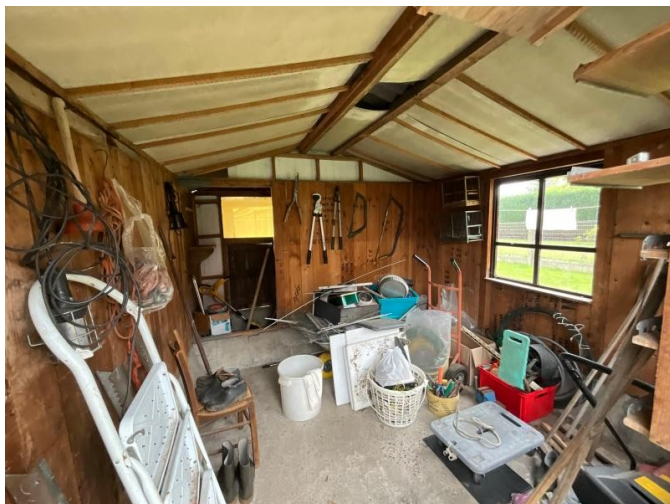
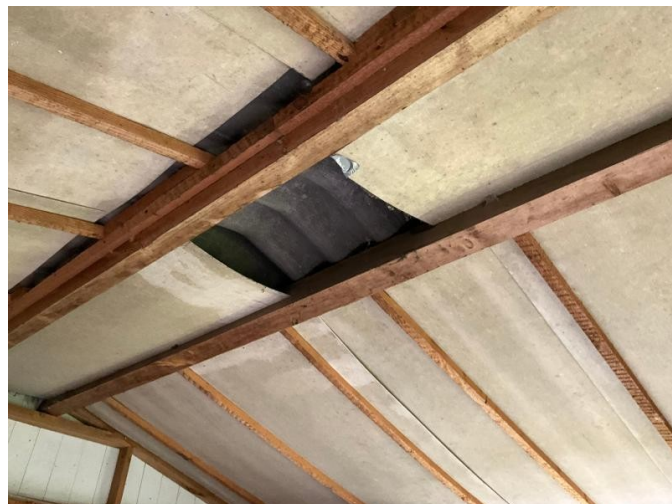
Beschrijving	onderdak tuinhuis
Omgeving	Binnen
Primaire drager	Schuin dak
Asbestmateriaal	Plaat, paneel, tablet - Type Menuiserite
Bindmiddel van asbestmateriaal	Cement
Gebondenheid op basis van bindmiddel	Hecht
Hoeveelheid (oppervlakte - dikte - aantal)	<ul style="list-style-type: none">• 35,00 m² - 0,50 cm - 1 stuk
Totaal volume	0,175 m ³
Eenvoudig bereikbaar	Ja
Bevestigingswijze	<ul style="list-style-type: none">• Los (al dan niet bedekt)
Identificatiemethode	Een monstername door de asbestdeskundige met laboanalyse door een asbestlabo.
Destructieve handeling voor identificatie	Nee
Opmerking	Hoeveelheid is een schatting.

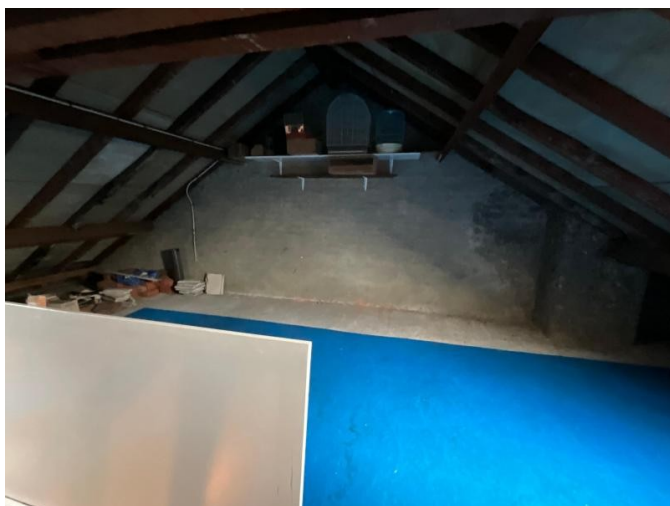
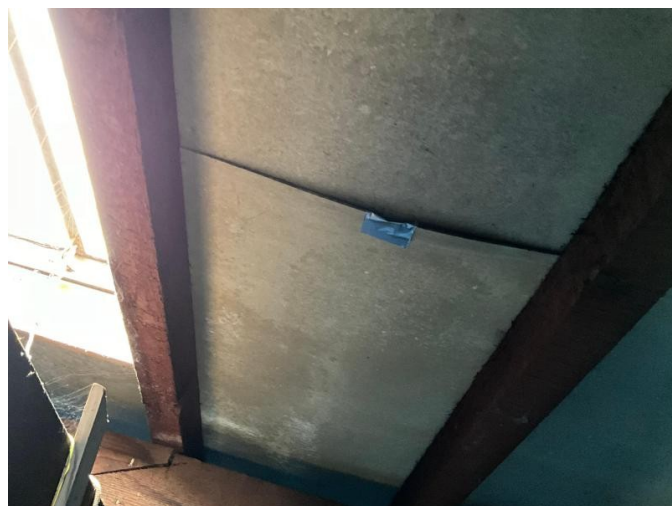
Beschrijving	onderdak zolder
Omgeving	Binnen
Primaire drager	Schuin dak
Asbestmateriaal	Plaat, paneel, tablet - Type Menuiserite
Bindmiddel van asbestmateriaal	Cement
Gebondenheid op basis van bindmiddel	Hecht
Hoeveelheid (oppervlakte - dikte - aantal)	• 94,00 m ² - 0,50 cm - 1 stuk
Totaal volume	0,47 m ³
Eenvoudig bereikbaar	Ja
Bevestigingswijze	• Geklemd
Identificatiemethode	Een monstername door de asbestdeskundige met laboanalyse door een asbestlabo.
Destructieve handeling voor identificatie	Nee
Opmerking	Hoeveelheid is een schatting.

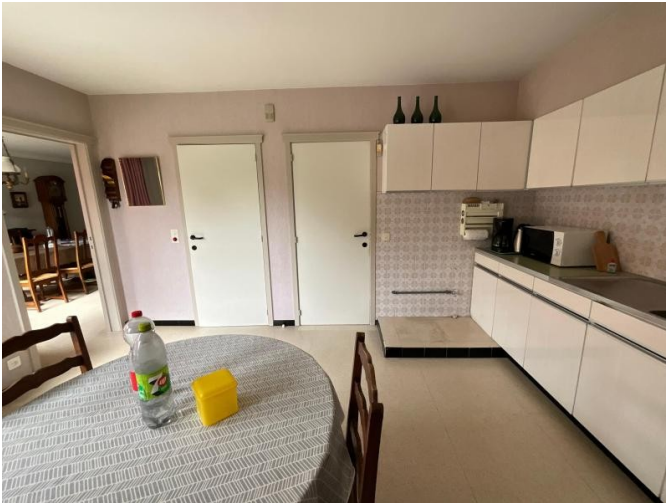
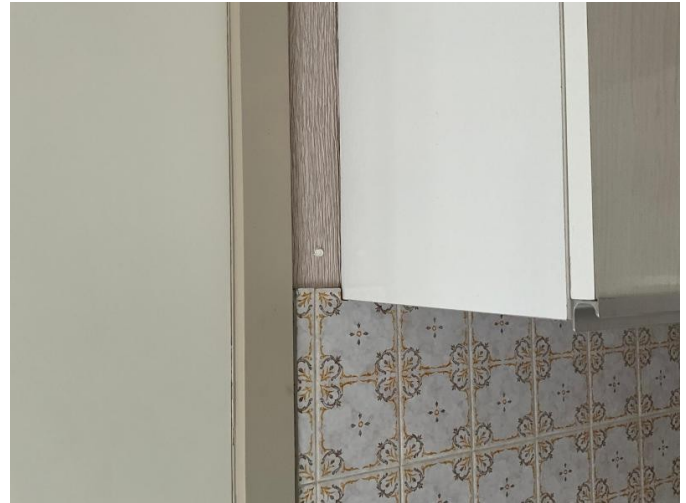
Fiche 12: Pleisterwerk muren

Geen asbest

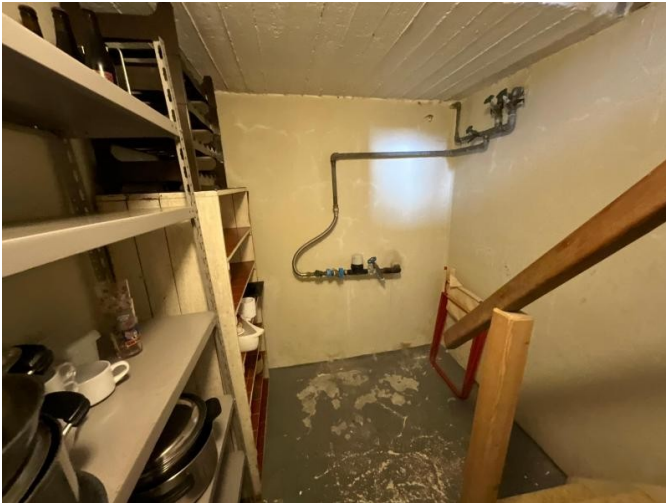
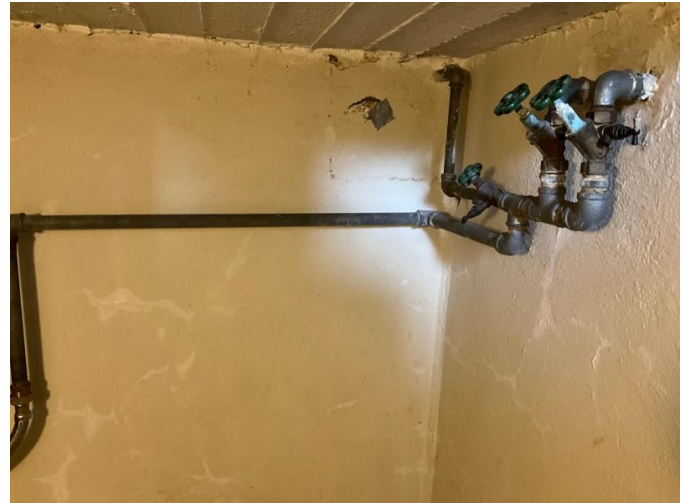
Fiche 13: cement kelder

Geen asbest

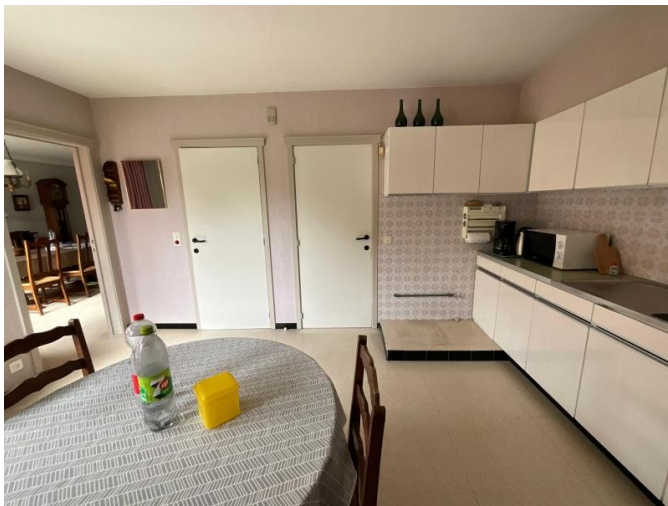
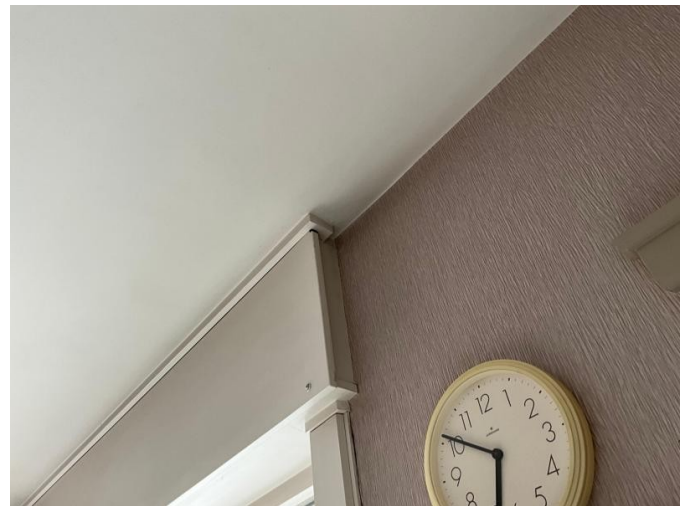
Fiche 14: pleisterwerk plafonds

Geen asbest

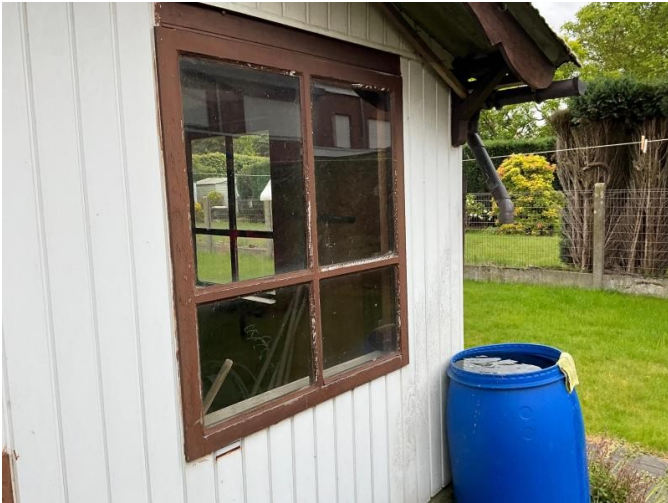
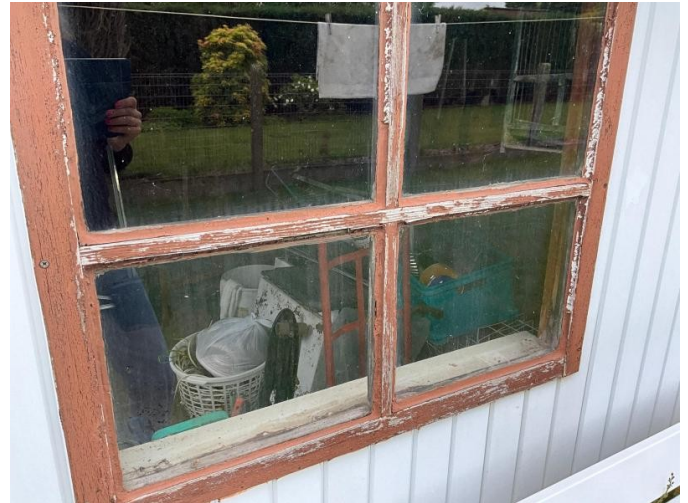
Fiche 16: stopverf tuinhuis

Geen asbest

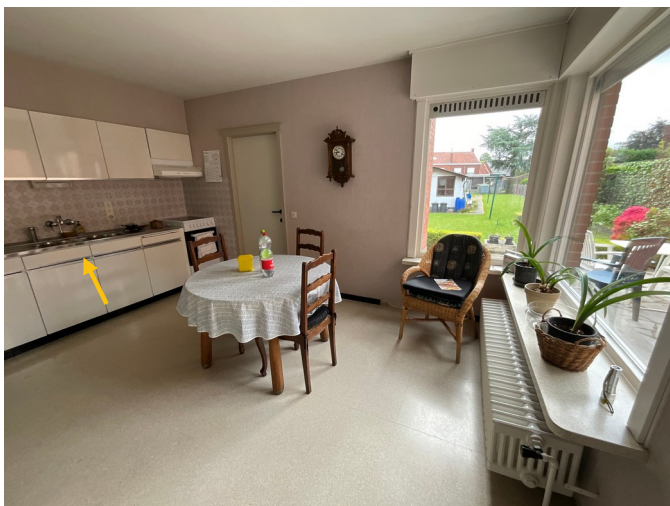
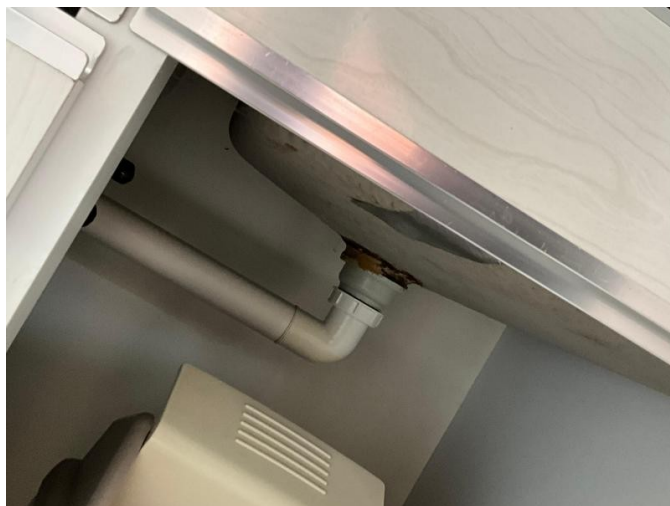
Fiche 17: coating onder spoelbak

Geen asbest

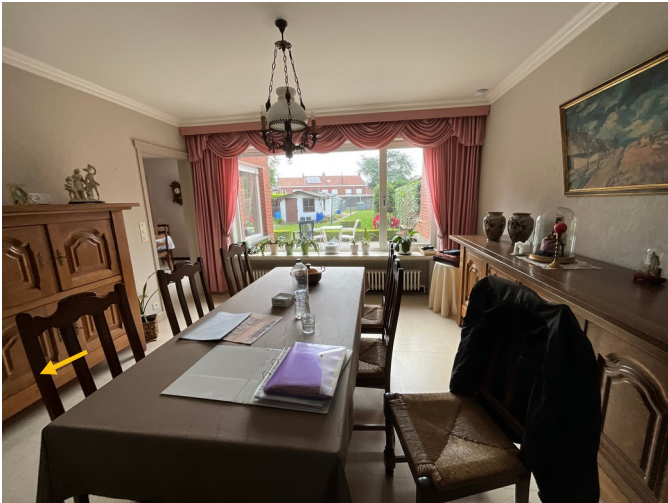
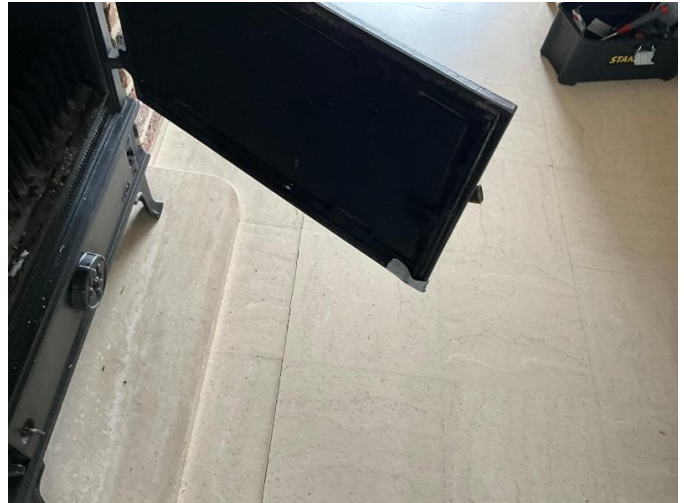
Fiche 18: Koord kachel

Geen asbest
