# Asbestinventarisatetest

Sint-Sebastiaanstraat 14, 8480 Ichtegem

Attestnummer : 20240323-000212.000

Uitgegeven op : 23.03.2024

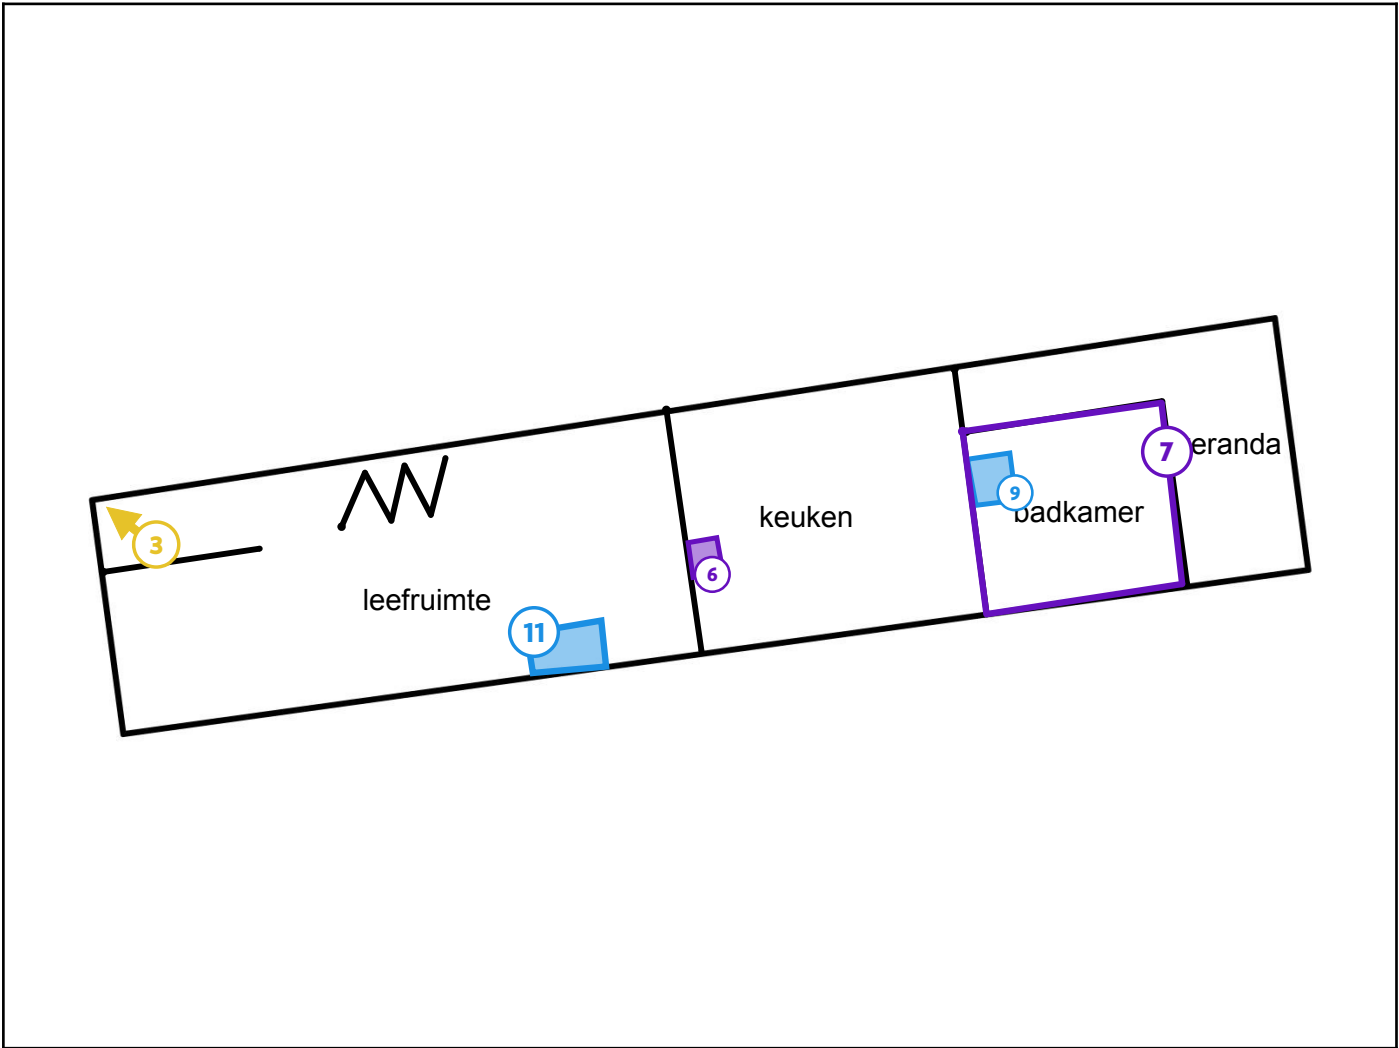
# Plan 1.1: Plan gelijkvloers

| Beschrijving | Type | Actie |
|---|---|---|
| 3. Elektriciteitsmeter en -uitrusting | Asbestmateriaal | Zorgvuldig beheren |

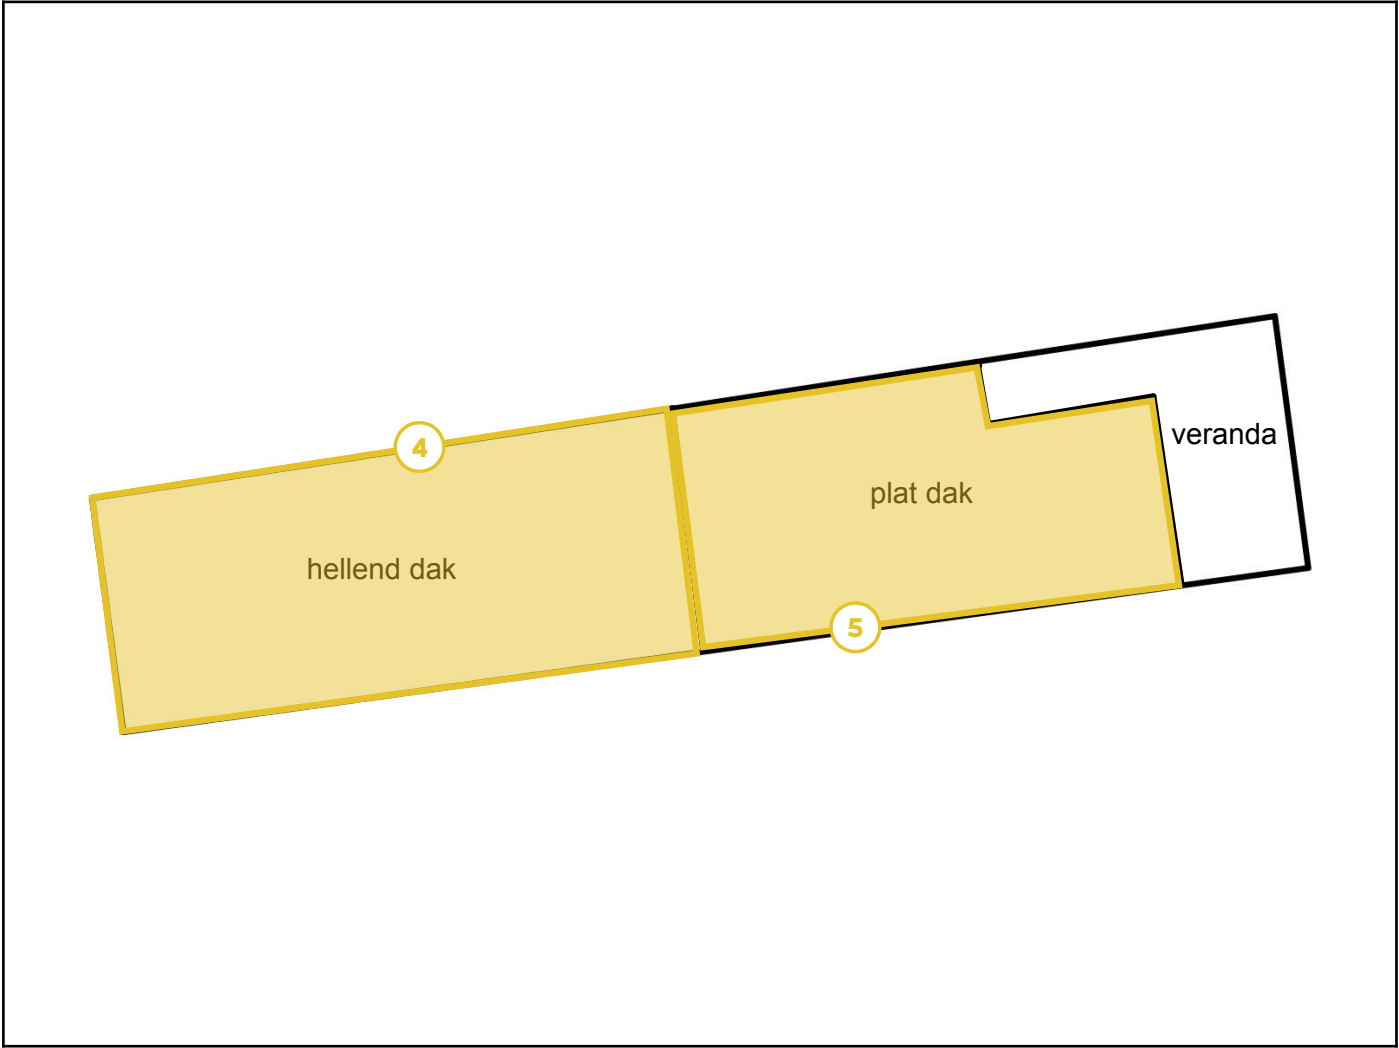
# Plan 1.6: Plan daken

| Beschrijving | Type | Actie |
|---|---|---|
| 4. Onderdak woning | Asbestmateriaal | Zorgvuldig beheren |
| 5. Plat dak in roofing | Asbestmateriaal | Zorgvuldig beheren |

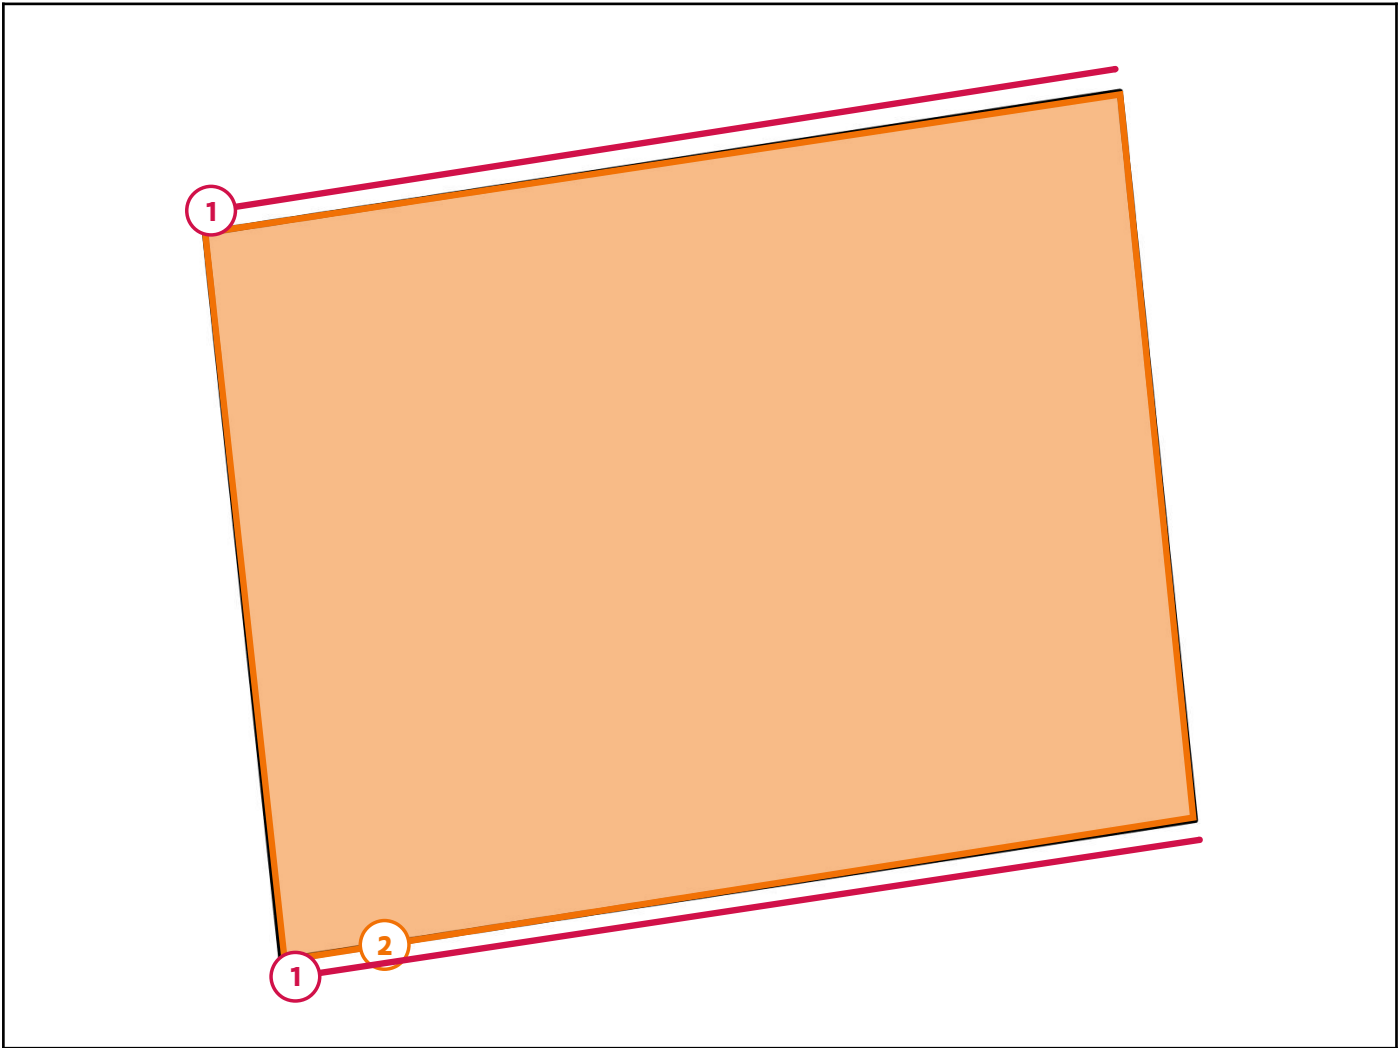
## Plan 2.1: Plan tuinhuis

| Beschrijving | Type | Actie |
|---|---|---|
| 1. Dakgoten tuinhuis | Asbestmateriaal | Dringend verwijderen |
| 2. Dak tuinhuis in golfplaten | Asbestmateriaal | Verwijderen |

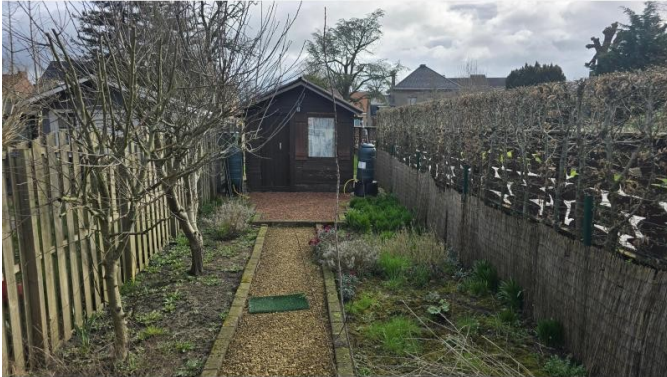
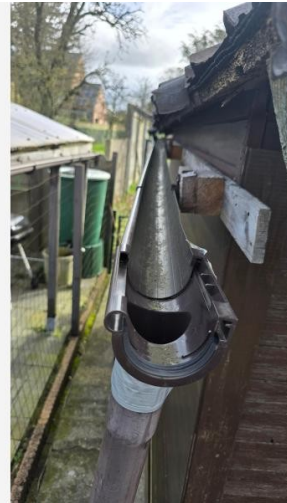
**Dringend verwijderen**

| Beschrijving | Dakgoten tuinhuis |
| Type resten (contaminatie) | <ul style="list-style-type: none"><li>Stof, deeltjes &lt; 4 mm, flinters, gruis (los, opliggend)</li><li>Stof, deeltjes &lt; 4 mm, flinters, gruis (vermengd in materiaal)</li></ul> |
| Besmette materialen | <ul style="list-style-type: none"><li>Organisch materiaal (mos, mest, vegetatie, ...)</li><li>Sediment (dakgoot, afvoerbuys, regenwaterput, ...)</li></ul> |
| Bron van de resten | Verweerde golfplaten |
| Gebondenheid resten | Niet hecht |

- Verwijder het asbestafval.

Het asbestmateriaal in de dakgoot mag via doe-het-zelf of door werknemer(s) met opleidingsattest eenvoudige handelingen verwijderd worden.

- Gebruik steeds PBM's (persoonlijke beschermingsmiddelen) en bevochtig het sediment voor verwijdering.
- Gebruik geen machines die emissie veroorzaken (hogedrukreiniger, bladblazer, enz.)

Verzamel het afval in de daartoe bestemde asbestafvalzak en bezorg deze aan de bestemde sectie van het container- of recyclagepark.

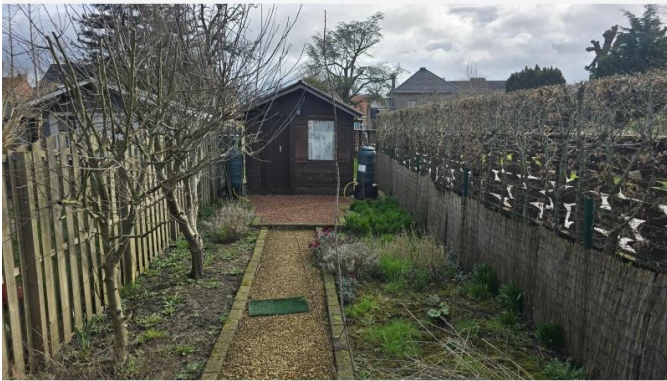
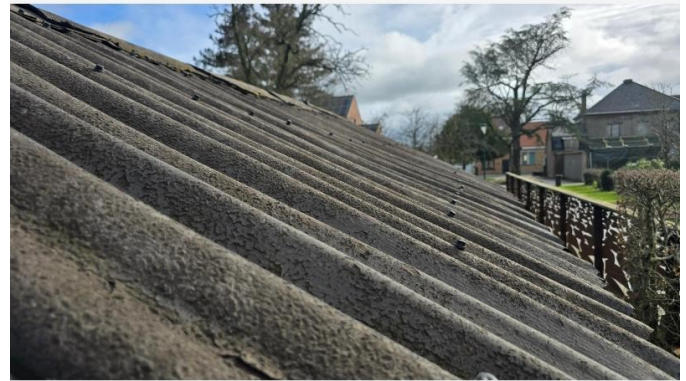
Verwijderen

| Eindbeoordeling materiaalisico | Verhoogd materiaalisico en/of verhoogde kans op vezelvrijgave |

| Asbestsoort (vezeltype) | Crocidoliet aanwezig |
| Toestand van het materiaal | Matig beschadigd, matig verweerd |

| Beschrijving | Dak tuinhuis in golfplaten |

- Verwijder dit asbestmateriaal zo snel mogelijk. Volg de toestand goed op.
- Hemelwater dat afspoelt van asbestcement daken of gevels kan asbestdeeltjes bevatten. Gebruik het enkel voor gesloten circuits (bv. spoelen toiletten). Reinig na het vervangen van het dak of de gevel de dakgoten en regenwaterput of -ton om asbesthoudend sediment of slib te verwijderen

- Eenvoudige handelingen: mag via doe-het-zelf of door werknemer(s) met opleidingsattest eenvoudige handelingen  
De golfplaten mogen via doe-het-zelf of door werknemer(s) met opleidingsattest eenvoudige handelingen verwijderd worden.
- Gebruik steeds PBM's (persoonlijke beschermingsmiddelen) en bevochtig het materiaal voor verwijdering.
- Beschadig het materiaal niet en gebruik geen machines met hoge snelheid (boor, zaag, slijpmachine, etc.)

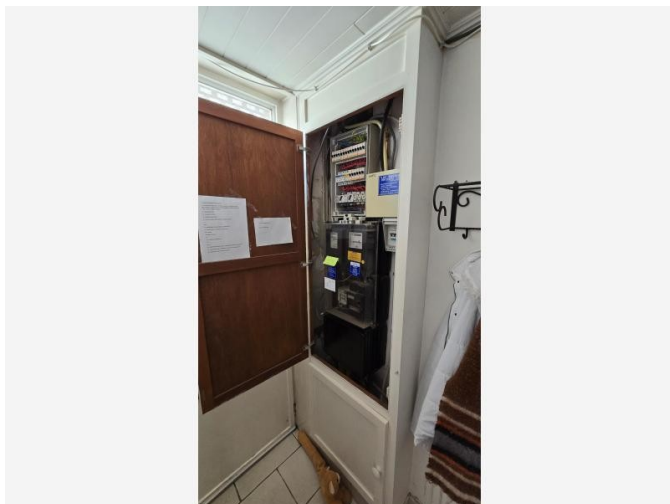
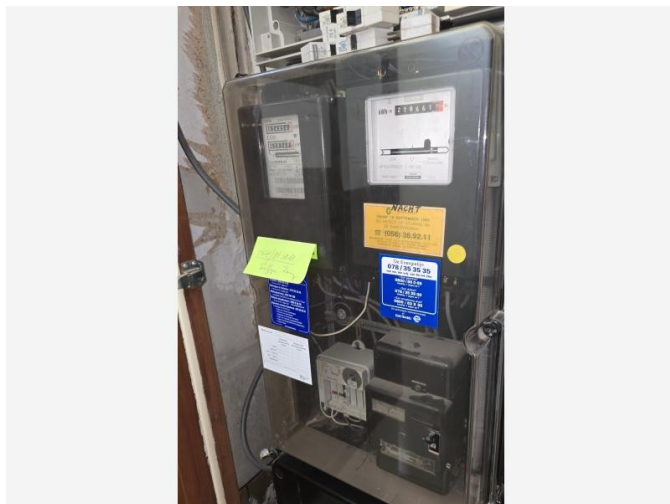
Zorgvuldig beheren

| Eindbeoordeling materiaalrisico | Zeer laag materiaalrisico en/of zeer lage kans op vezelvrijgave |

| Asbestsoort (vezeltype) | Crocidoliet aanwezig |
| Toestand van het materiaal | Licht beschadigd, licht verweerd. Intact materiaal type Pical – asbestboard of categorie III 'gebondenheid' |

| Beschrijving | Elektriciteitsmeter en -uitrusting |

| <b>Opmerking</b> | Bakeliet kan asbesthoudend zijn en kan enkel uitgesloten worden via een negatieve analyse. Monstername is echter niet mogelijk binnen het kader van het niet-destructief onderzoek. |

- Zorg voor een veilig beheer. Vermijd het beschadigen van het asbestmateriaal. Controleer de toestand jaarlijks op wijzigingen.

- Eenvoudige handelingen: mag via doe-het-zelf of door werknemer(s) met opleidingsattest eenvoudige handelingen  
De asbesttoepassing mag via doe-het-zelf of door werknemer(s) met opleidingsattest eenvoudige handelingen verwijderd worden.
- Gebruik steeds PBM's (persoonlijke beschermingsmiddelen) en bevochtig het materiaal voor verwijdering.
- Beschadig het materiaal niet en gebruik geen machines met hoge snelheid (boor, zaag, slijpmachine, etc.)

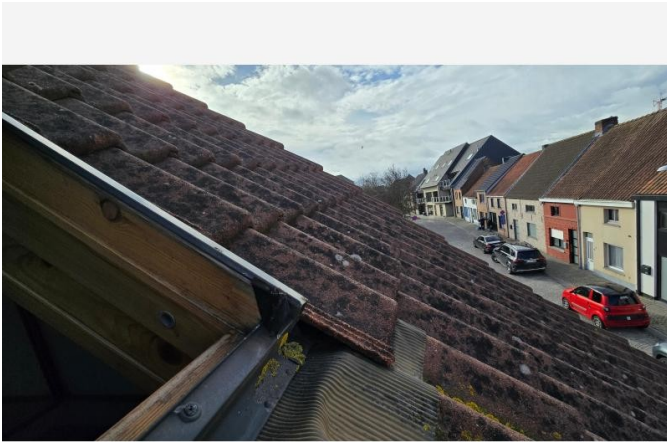
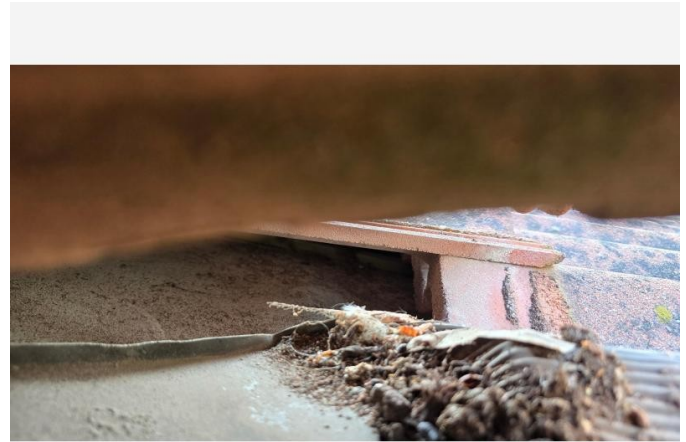
Zorgvuldig beheren

| Eindbeoordeling materiaalisico | Zeer laag materiaalisico en/of zeer lage kans op vezelvrijgave |

| Asbestsoort (vezeltype) | Crocidoliet aanwezig |
| Toestand van het materiaal | Licht beschadigd, licht verweerd. Intact materiaal type Pical – asbestboard of categorie III 'gebondenheid' |

| Beschrijving | Onderdak woning |

- Zorg voor een veilig beheer en verwijder dit asbestmateriaal wanneer het bij werken eenvoudig bereikbaar wordt. Controleer de toestand jaarlijks op wijzigingen.
- Voer bijkomende staalname(s) uit.

- Eenvoudige handelingen: mag via doe-het-zelf of door werknemer(s) met opleidingsattest eenvoudige handelingen  
De onderdakplaten mogen via doe-het-zelf of door werknemer(s) met opleidingsattest eenvoudige handelingen verwijderd worden.
- Gebruik steeds PBM's (persoonlijke beschermingsmiddelen) en bevochtig het materiaal voor verwijdering.
- Beschadig het materiaal niet en gebruik geen machines met hoge snelheid (boor, zaag, slijpmachine, etc.)

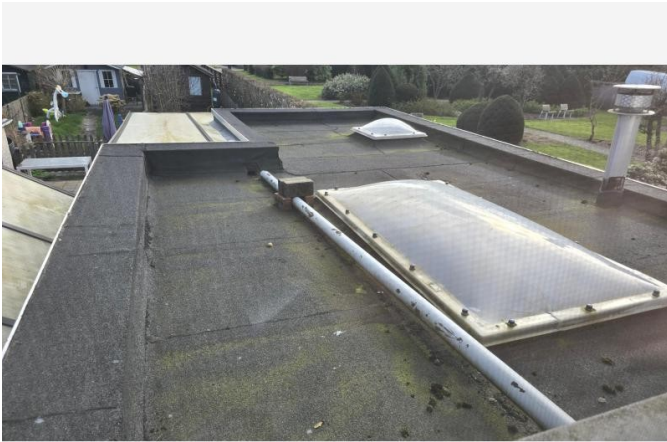
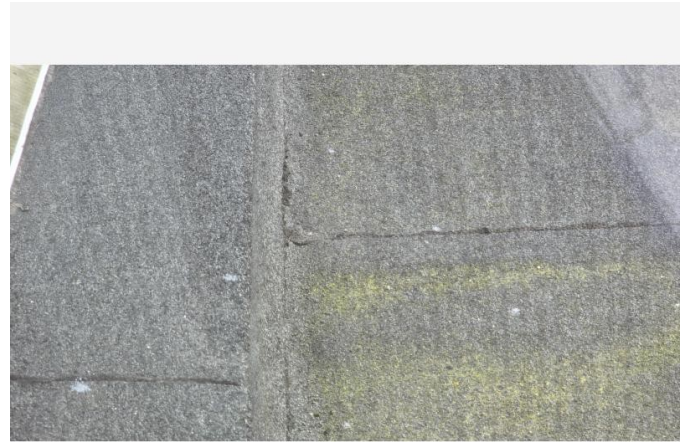
Zorgvuldig beheren

| Eindbeoordeling materiaalisico | Laag materiaalisico en/of verlaagde kans op vezelvrijgave |

| Asbestsoort (vezeltype) | Alleen chrysotiel |
| Toestand van het materiaal | Licht beschadigd, licht verweerd. Intact materiaal type Pical – asbestboard of categorie III 'gebondenheid' |

| Beschrijving | Plat dak in roofing |

| Opmerking | <p>Geen bemonstering tot de drager mogelijk wegens risico op schade aan de waterdichtheid van het dak. Aanwezigheid asbest is dus niet bewezen, het plat dak is enkel asbestverdacht.</p> <p>Wanneer de mogelijkheid ontstaat een monster te nemen tot op de primaire drager, is dit aangewezen om zekerheid over de aanwezigheid van asbest te verkrijgen.</p> |

- Zorg voor een veilig beheer. Vermijd het beschadigen van het asbestmateriaal. Controleer de toestand jaarlijks op wijzigingen.
- Voer bijkomende staalname(s) uit.

- Eenvoudige handelingen: mag via doe-het-zelf of door werknemer(s) met opleidingsattest eenvoudige handelingen  
De roofing mag via doe-het-zelf of door werknemer(s) met opleidingsattest eenvoudige handelingen verwijderd worden, zolang deze niet verder beschadigd raakt of vergruist.
- Gebruik steeds PBM's (persoonlijke beschermingsmiddelen) en bevochtig het materiaal voor verwijdering.
- Beschadig het materiaal niet en gebruik geen machines met hoge snelheid (boor, zaag, slijpmachine, etc.)

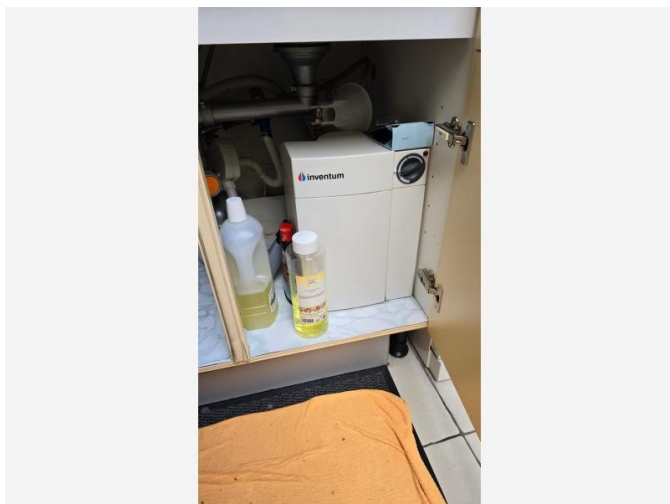
Hoewel aannemelijk dat dit een recenter model is, konden de technische kenmerken niet vastgesteld worden. In oude sanitaire toestellen zijn de pakkingen soms nog in asbesthoudend materiaal.

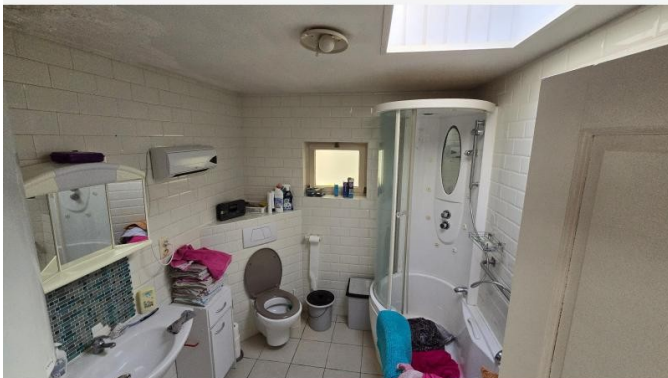
De wandtegels zijn onbeschadigd waardoor er geen visuele inspectie of staalname mogelijk was om vast te stellen of een eventuele asbesthoudende lijmlaag gebruikt werd.

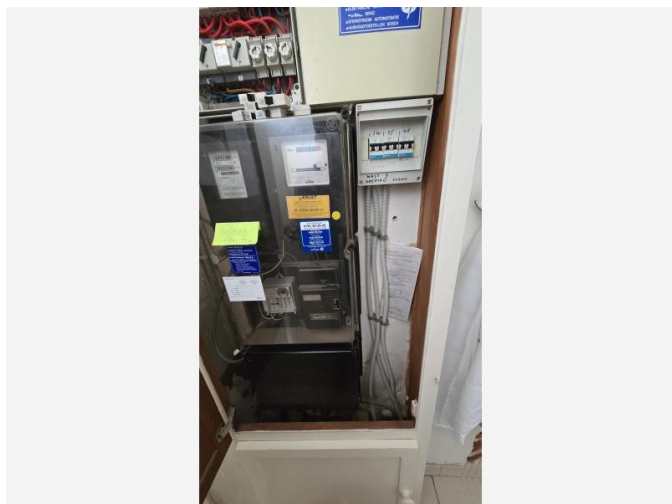
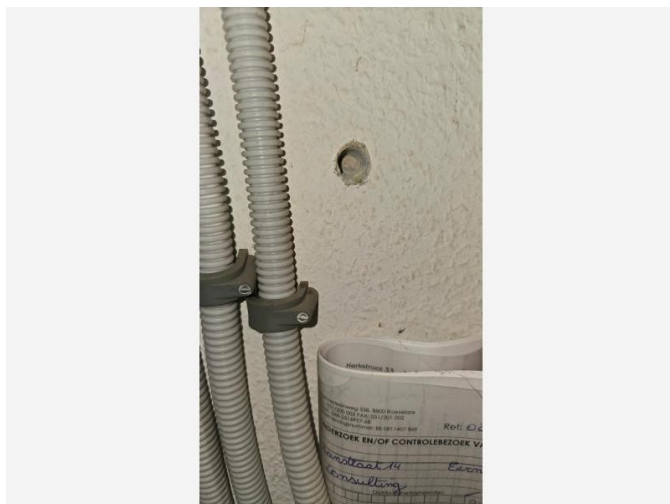
## Fiche 8: Pleisterwerk muur

Geen asbest

| # | Type | Referentie | Resultaat |
|---|---|---|---|
| 8.1 | Mengmonster | MM01 | Geen asbest |

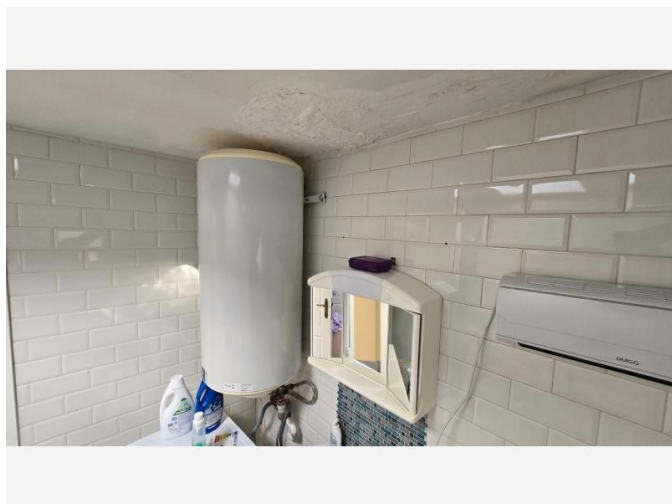
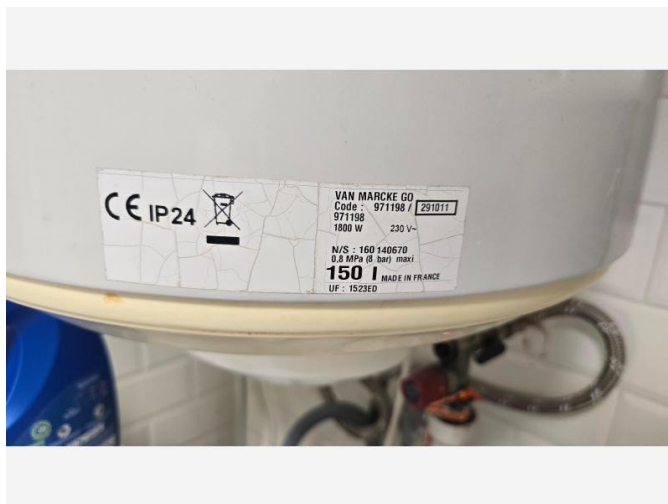
## Fiche 9: Elektrische warmwaterboiler

Geen asbest

| Opmerking | De boiler heeft een ERP-label, de fabricagedatum is dus na 2015. |

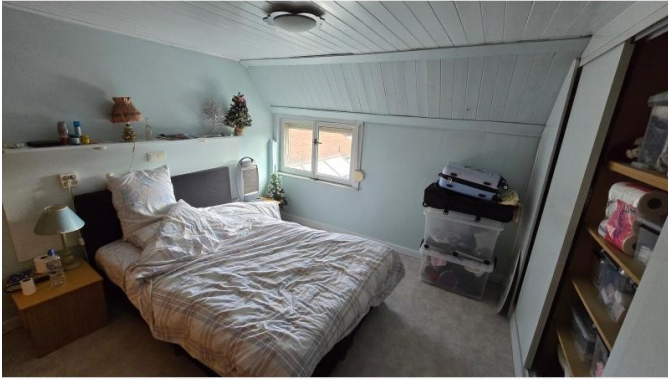
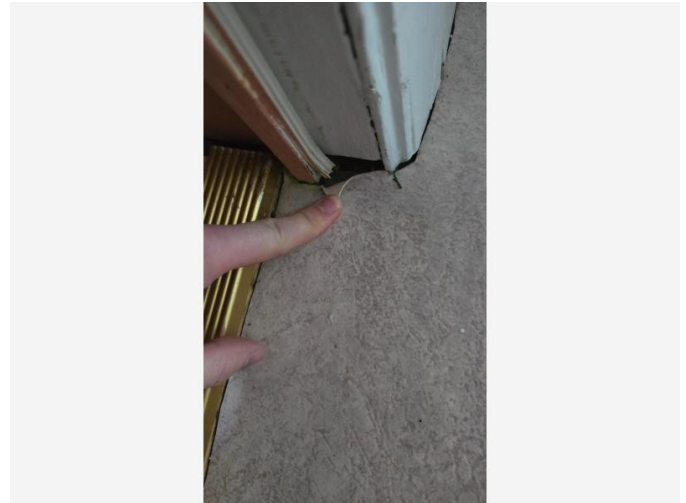
## Fiche 10: Vinylvloer verdieping

Geen asbest

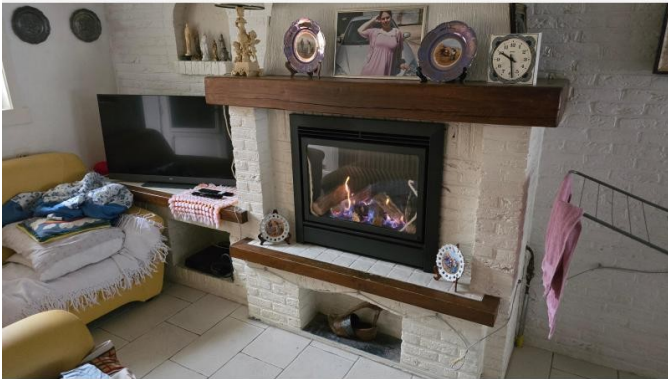
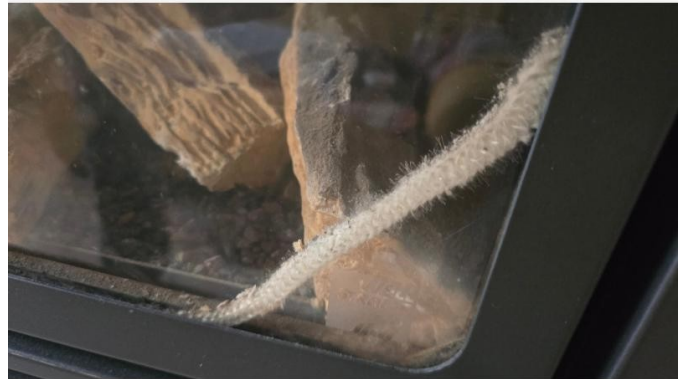
## Fiche 11: Gaskachel

Geen asbest

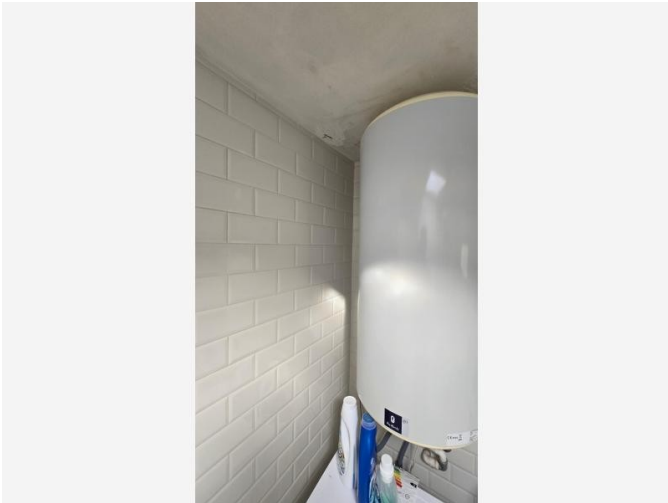
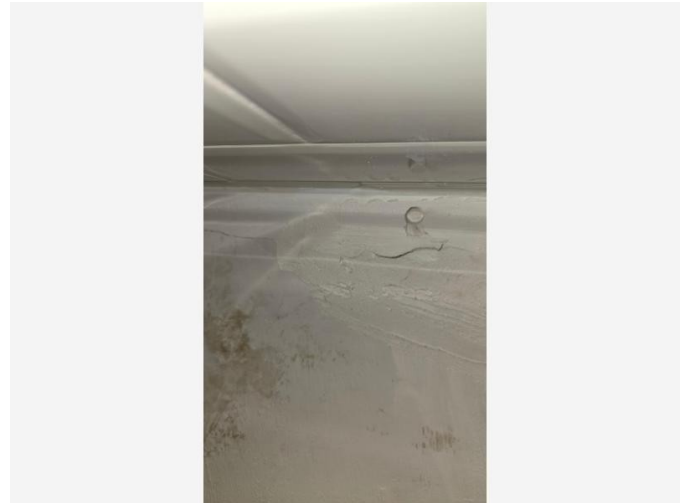
## Fiche 12: Pleisterwerk plafond

Geen asbest
