# Asbestinventarisatetest

Waterlozeweg 98, 3680 Maaseik

Attestnummer : **20260714-000291.000**

Uitgegeven op : **14.07.2026**

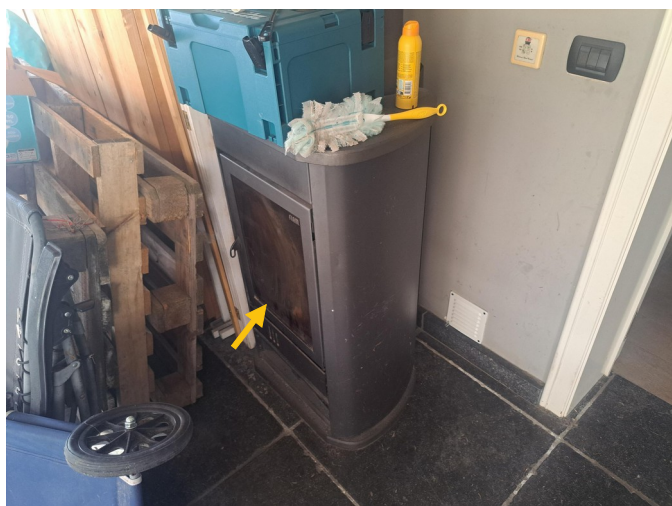
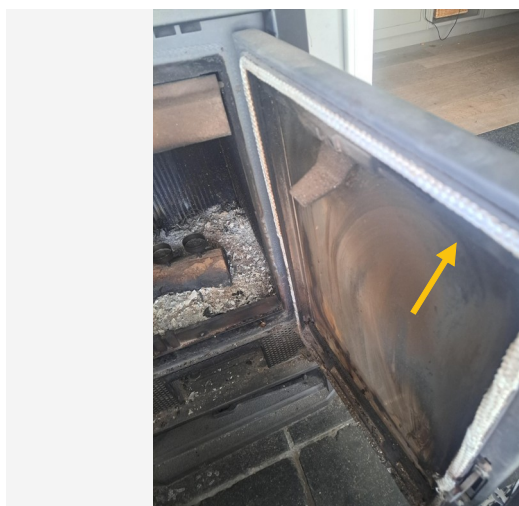
## Fiche 1: Kachelkoord (niet asbestverdacht)

### Informatie over een niet-asbestverdacht materiaal

| Basis voor advies | De asbestdeskundige beoordeelt het materiaal als niet-asbestverdacht. |

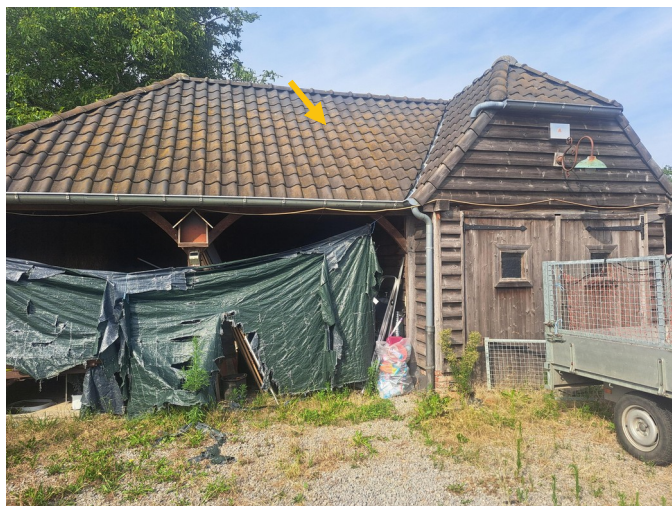
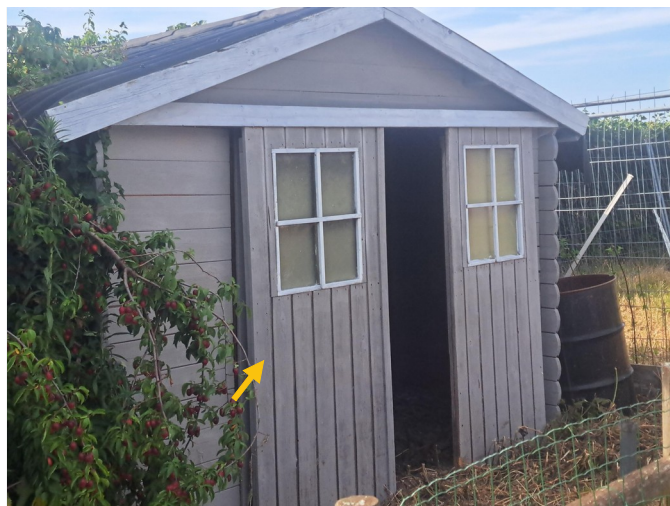
### Informatie over een niet-asbestverdacht materiaal

| Basis voor advies | De asbestdeskundige beoordeelt het materiaal als niet-asbestverdacht. |

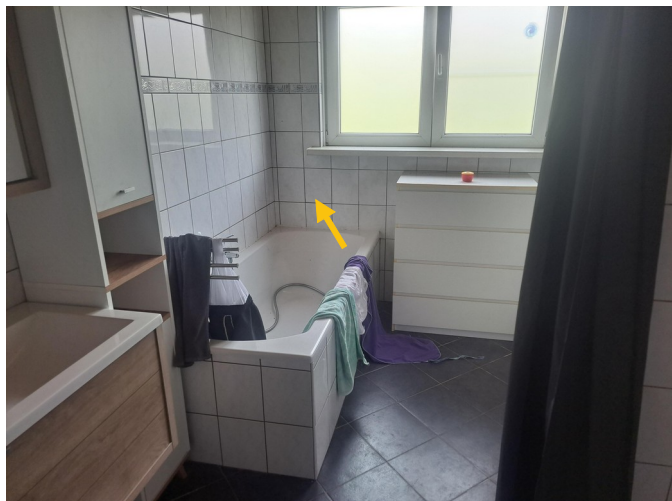
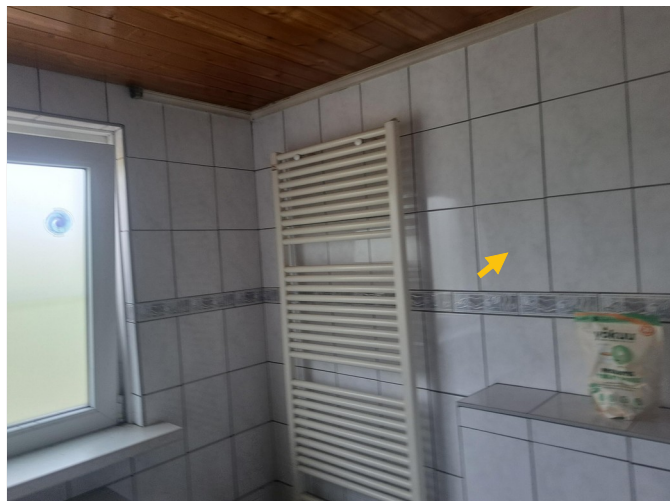
## Fiche 3: eventuele tegellijm achter wandtegels badkamer en keuken

### Informatie over een materiaal dat de asbestdeskundige niet kan waarnemen of vaststellen

| Basis voor advies | Beoordeling op basis van expertise, zonder een vaststelling door de asbestdeskundige. |

als bij verwijdering blijkt dat er tegellijm achter zit best eerst laten testen

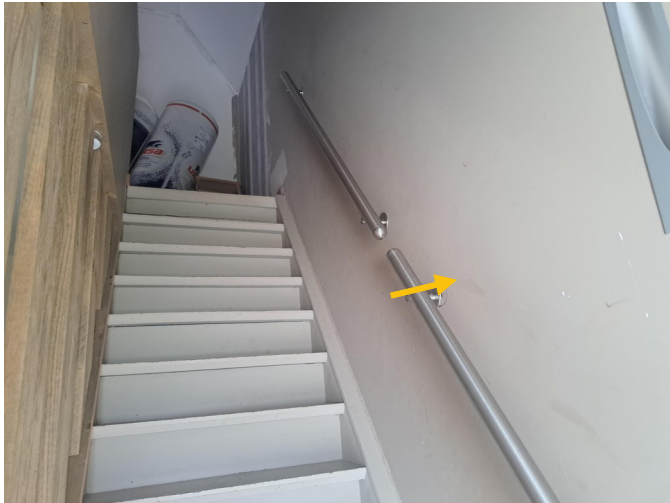
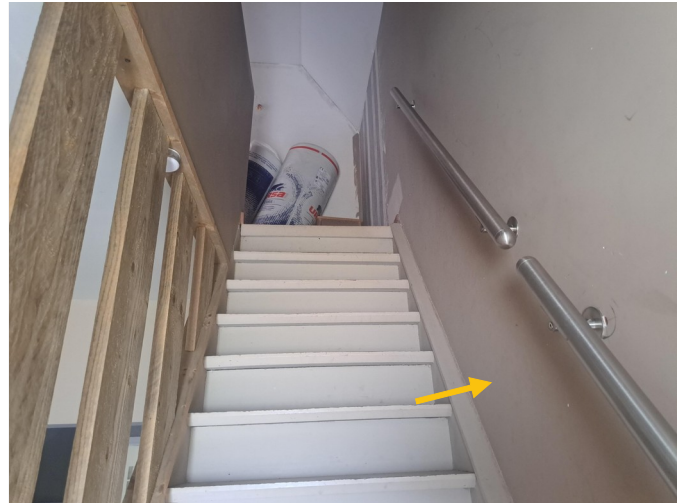
## Fiche 4: pleister wanden

## Conclusie

Geen asbest

| # | Type | Referentie | Resultaat |
|---|---|---|---|
| 4.1 | Mengmonster | g3221 | Geen asbest |

| Bindmiddel van materiaal | Gips - kalk |
| Gebondenheid op basis van bindmiddel | Niet-hechtgebonden |

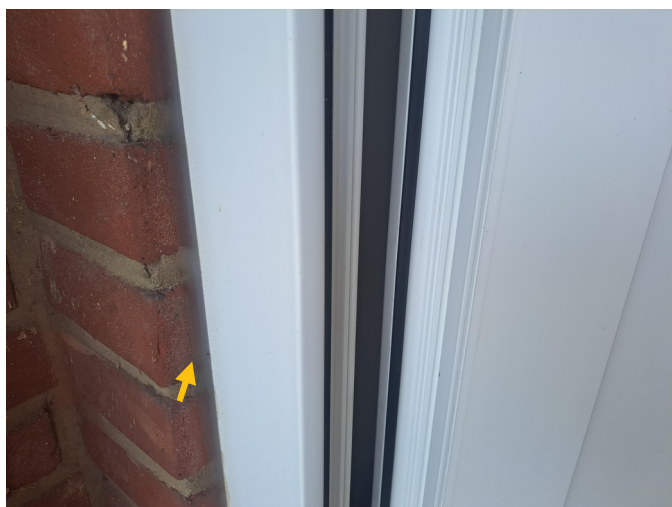
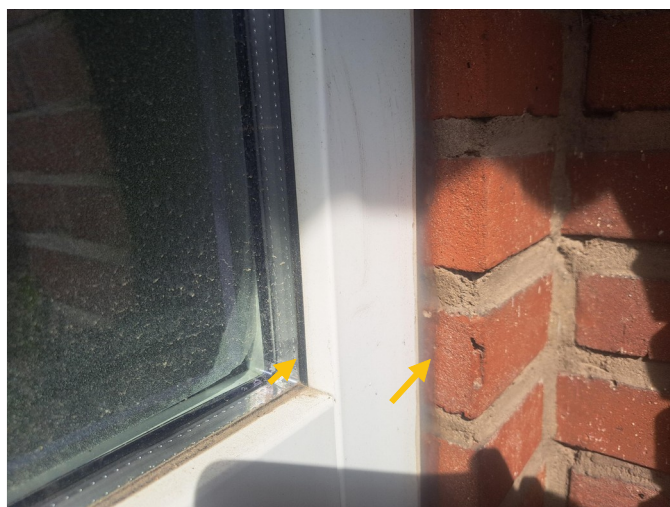
### Fiche 5: siliconen ramen

| Beschrijving | Notitie | Terug te vinden op plannen |
|---|---|---|
| Fiche 5: siliconen ramen | - | Plan 1.1: kelder<br>Plan 1.2: nv0<br>Plan 1.3: nv1<br>Plan 2.1: tuinhuis |

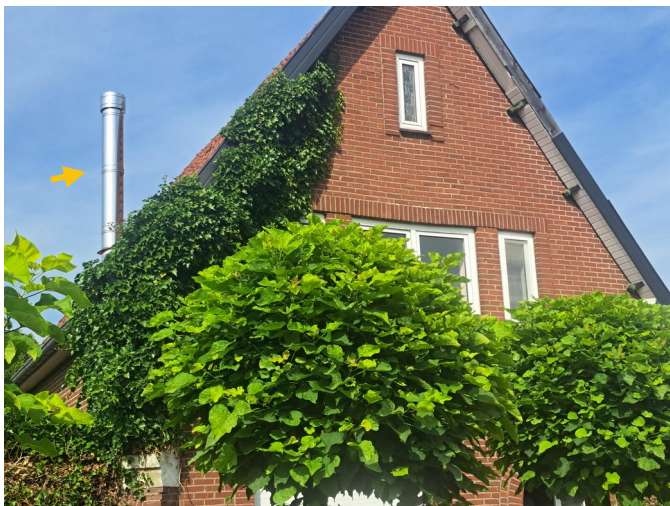
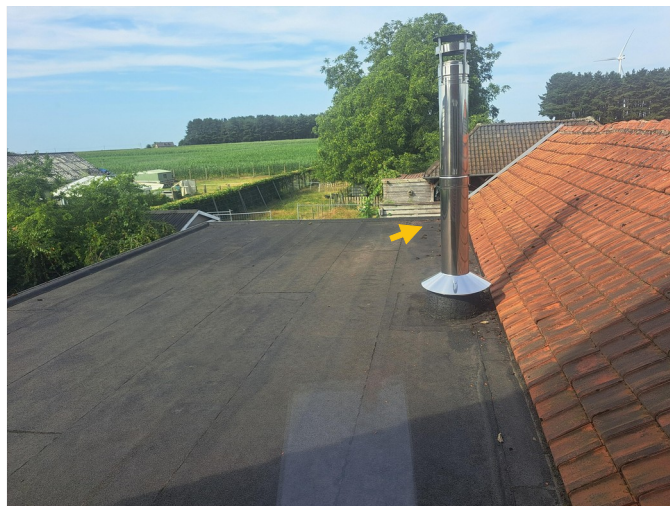
## Fiche 6: Rookgaskanaal (niet verdacht)

| Beschrijving | Notitie | Terug te vinden op plannen |
|---|---|---|
| Fiche 6: Rookgaskanaal (niet verdacht) | Het rookgaskanaal is niet asbestverdacht. | Plan 1.4: dakenplan |

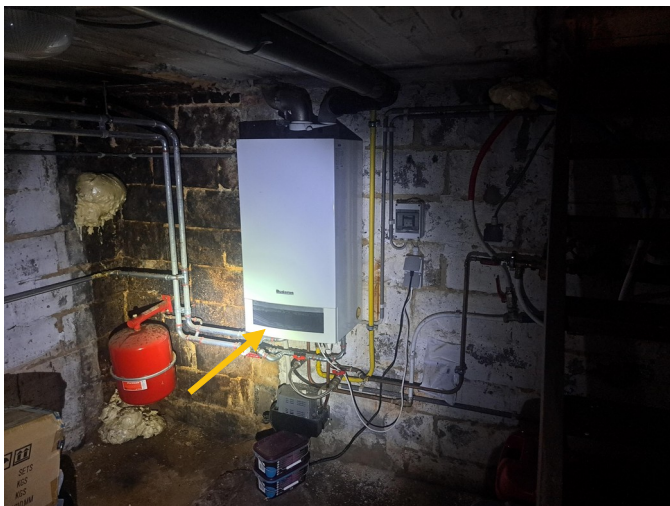
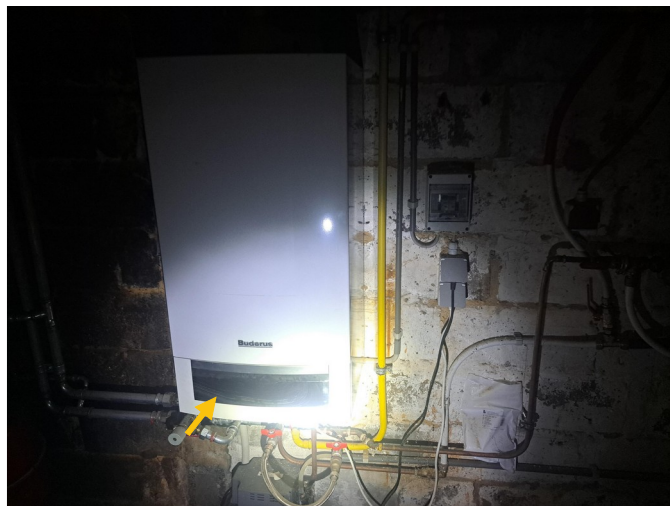
## Fiche 7: CV-brander (niet verdacht)

| Beschrijving | Notitie | Terug te vinden op plannen |
|---|---|---|
| Fiche 7: CV-brander (niet verdacht) | De CV-brander bevat geen asbestverdachte materialen. | Plan 1.1: kelder |

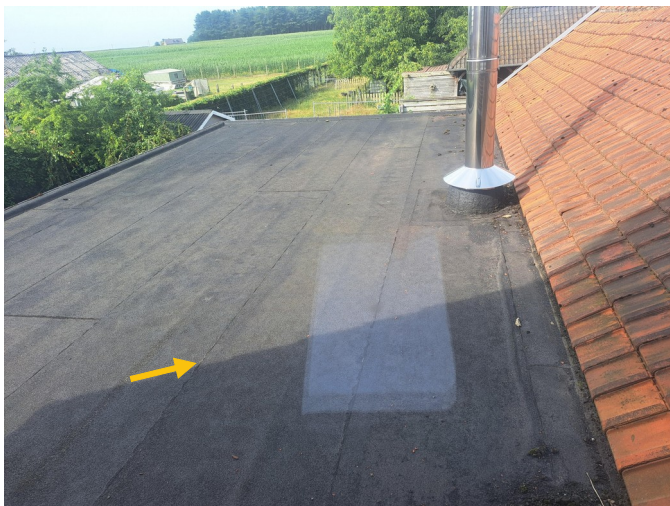
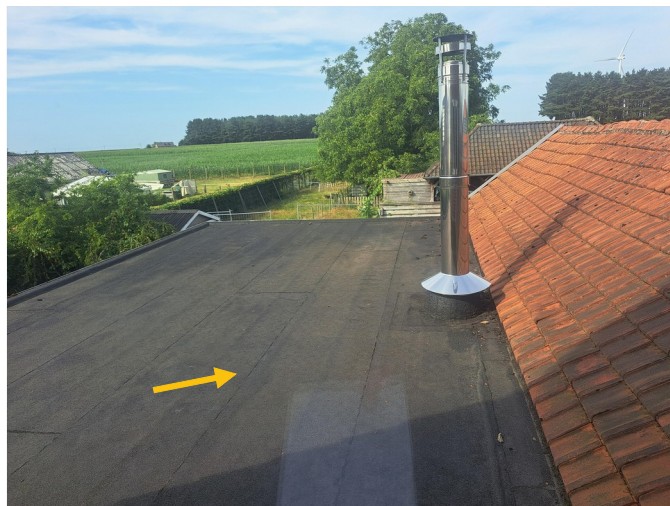
## Fiche 8: roofing plat dak nieuwbouw-veranda

| Beschrijving | Notitie | Terug te vinden op plannen |
|---|---|---|
| Fiche 8: roofing plat dak nieuwbouw-veranda | zie factuur van de dakwerker in het dossier van na 2000 | Plan 1.3: nv1 |

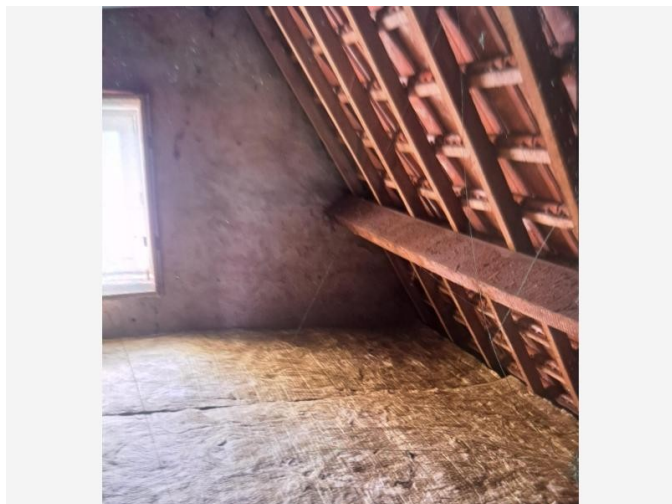
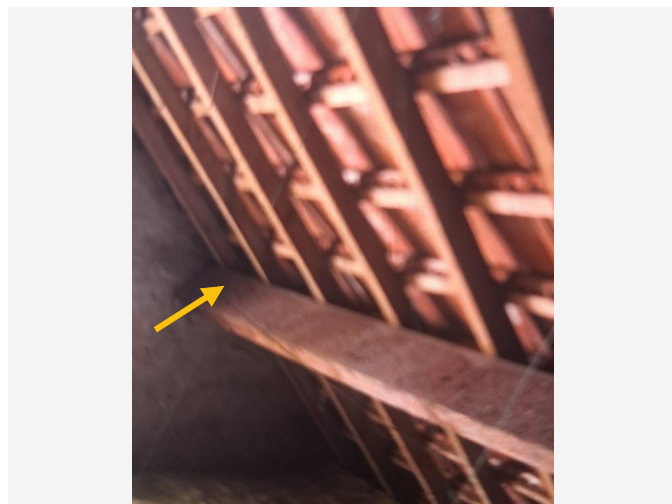
### Fiche 9: Geen onderdak aanwezig

| Beschrijving | Notitie | Terug te vinden op plannen |
|---|---|---|
| Fiche 9: Geen onderdak aanwezig | - | Plan 1.4: dakenplan |
