# Asbestinventarisatetest

Kuilstraat 5, 3680 Maaseik

Attestnummer : 20260730-000239.000

Uitgegeven op : 30.07.2026

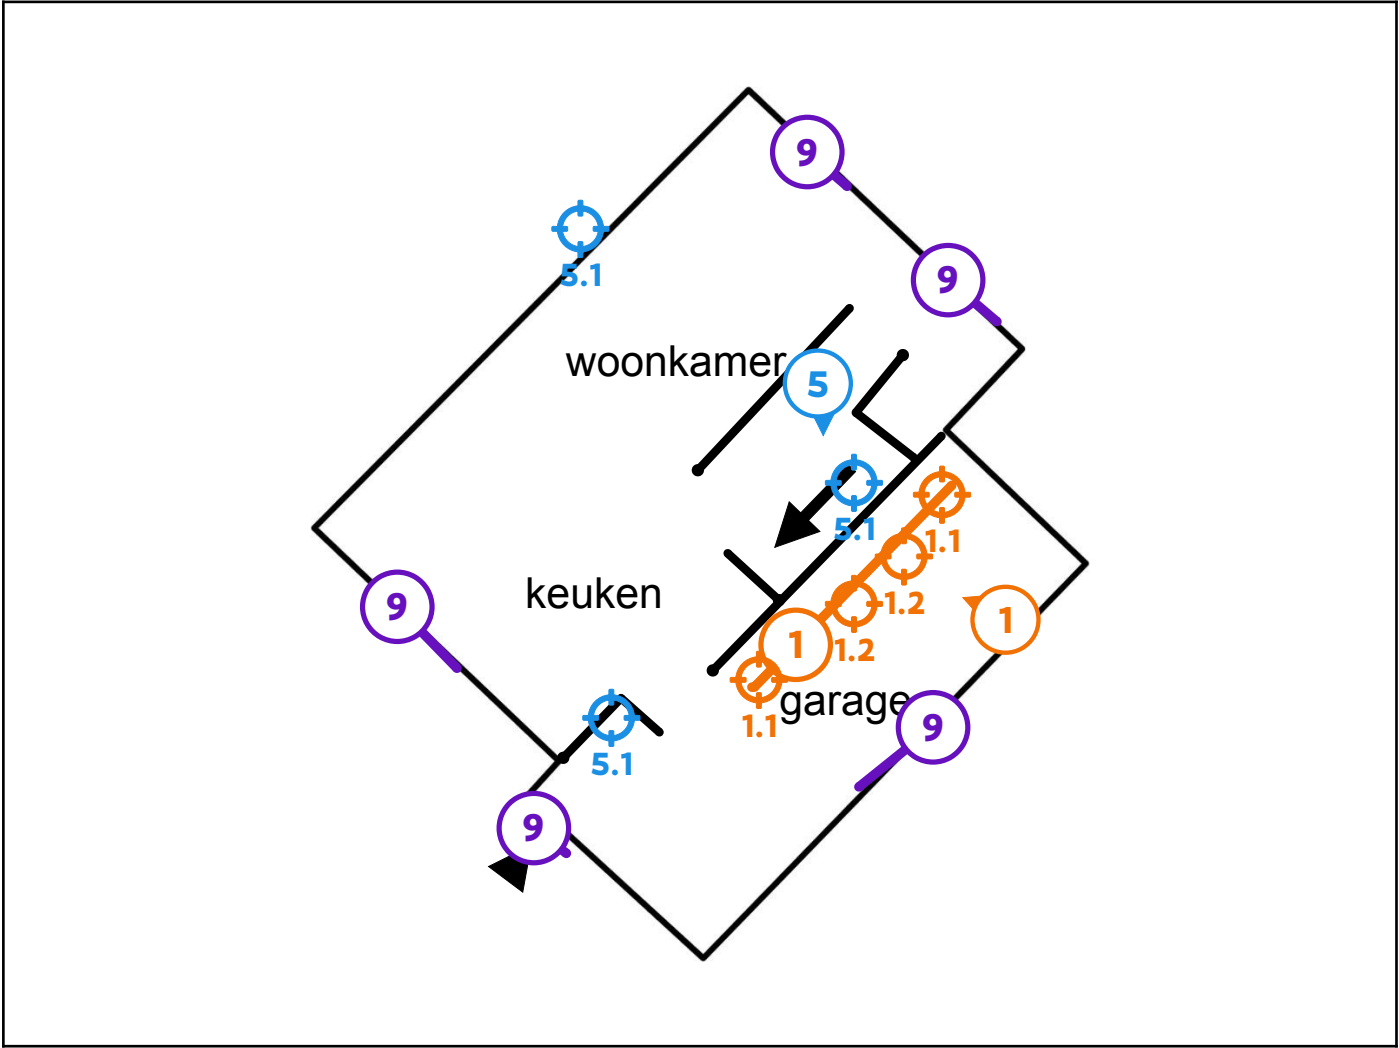
Plan 1.1: nv0

| Beschrijving | Type | Actie |
|---|---|---|
| 1. gipskalkleidingen garage | Asbestmateriaal | <a href="#">Verwijderen</a> |

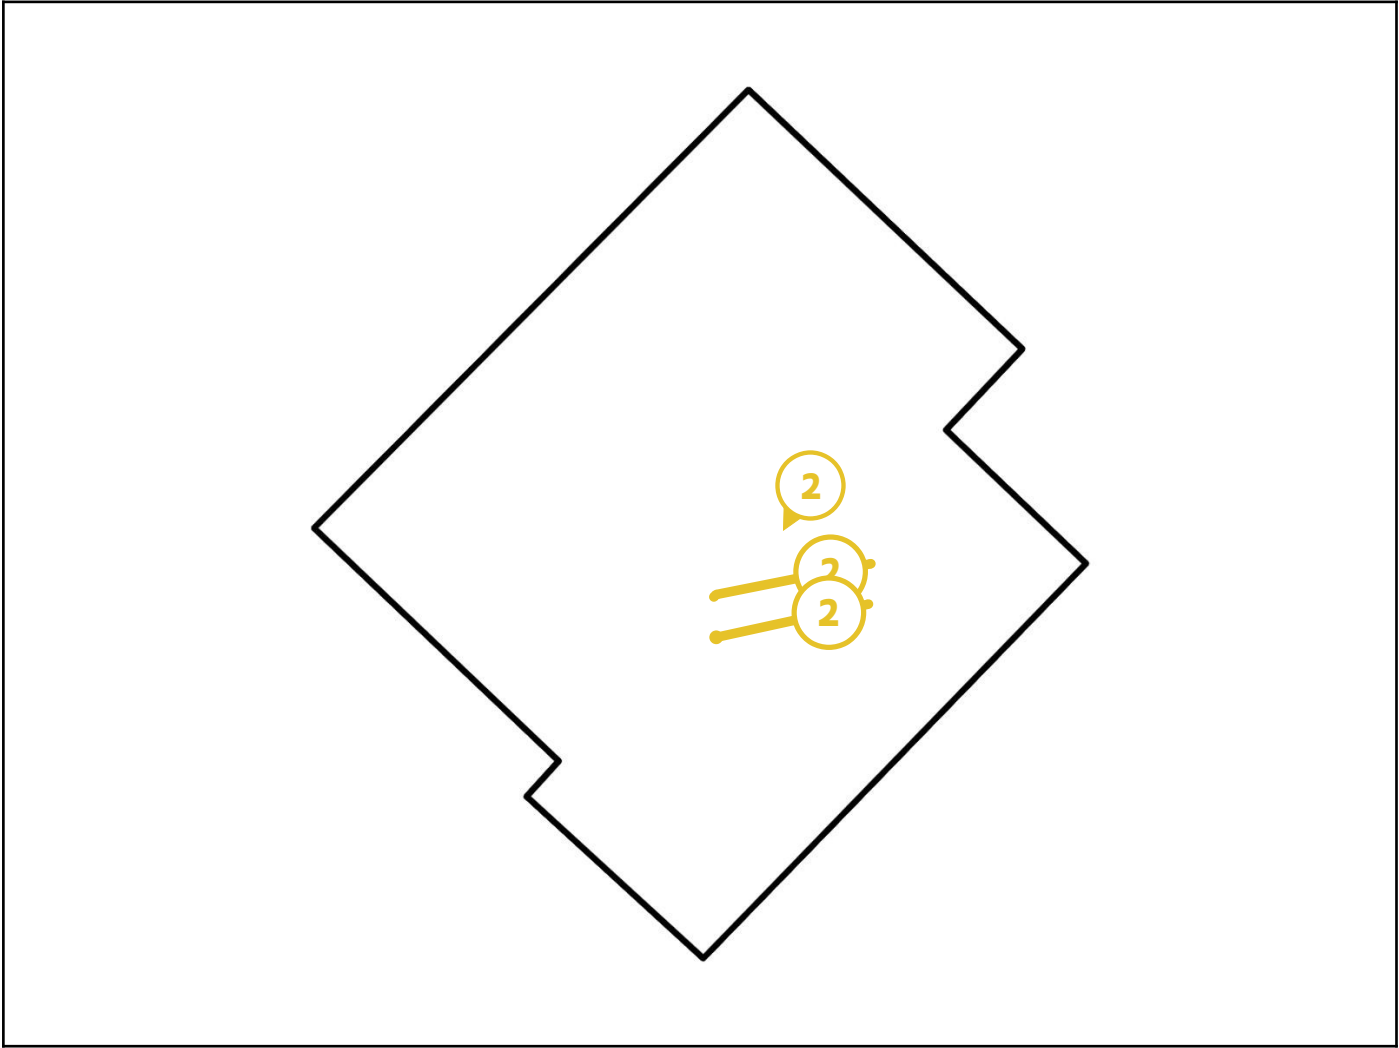
# Plan 1.5: zolder

| Beschrijving | Type | Actie |
|---|---|---|
| 2. 2 x Verluchtingsbuis in vezelcement | Asbestmateriaal | Zorgvuldig beheren |

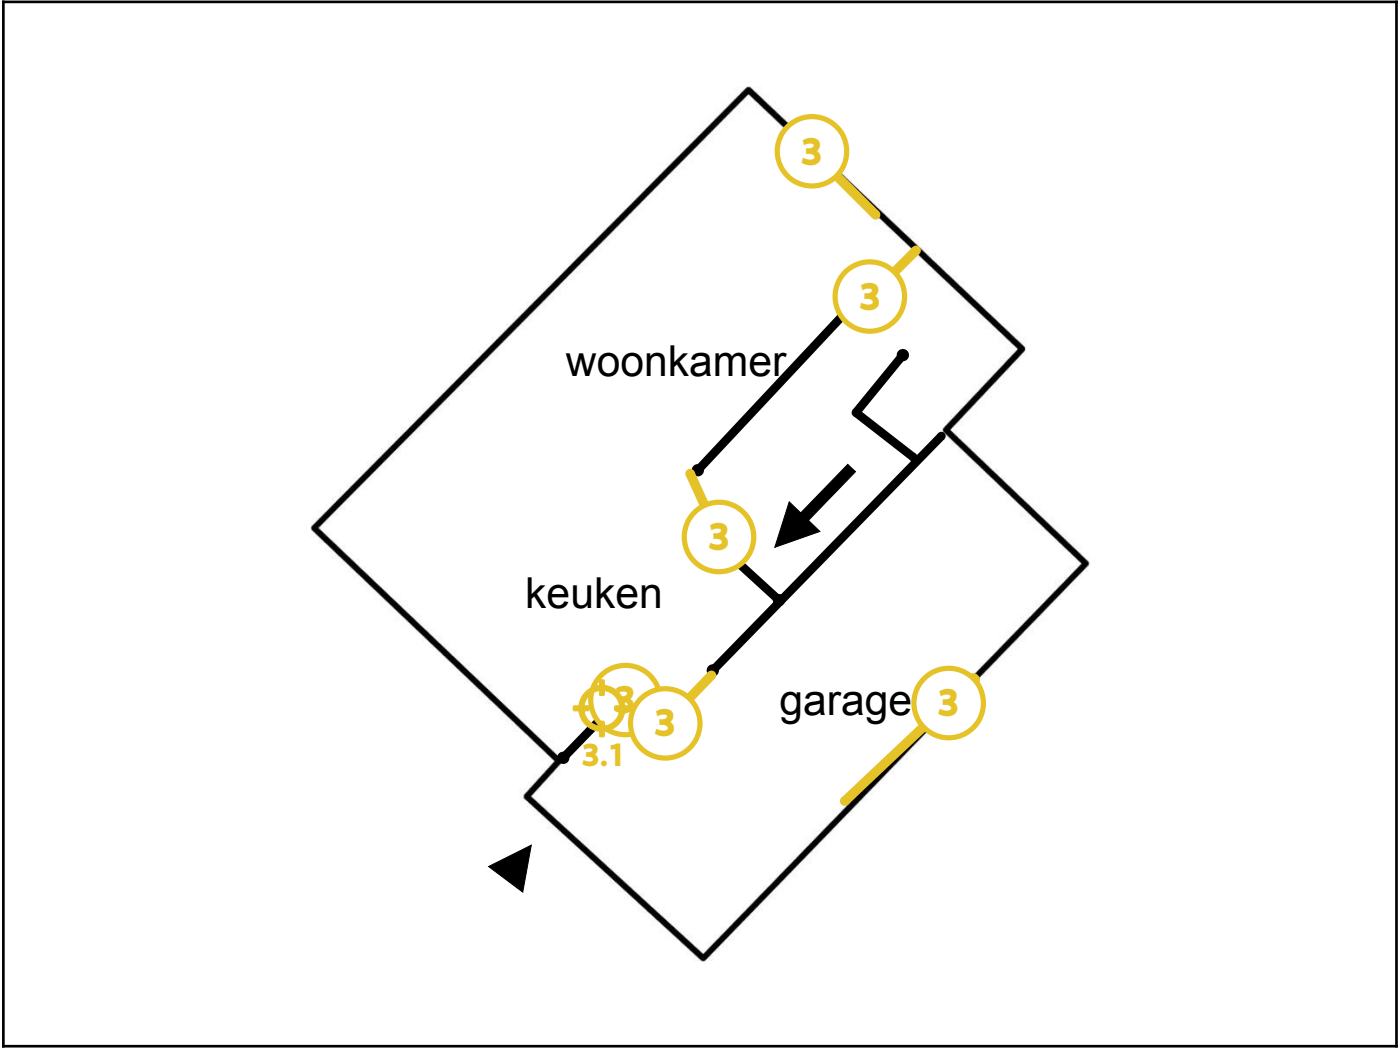
# Plan 1.6: nv0 kopie

| Beschrijving | Type | Actie |
|---|---|---|
| 3. Venstertabletten en deurdorpels (type Massal) | Asbestmateriaal | Zorgvuldig beheren |

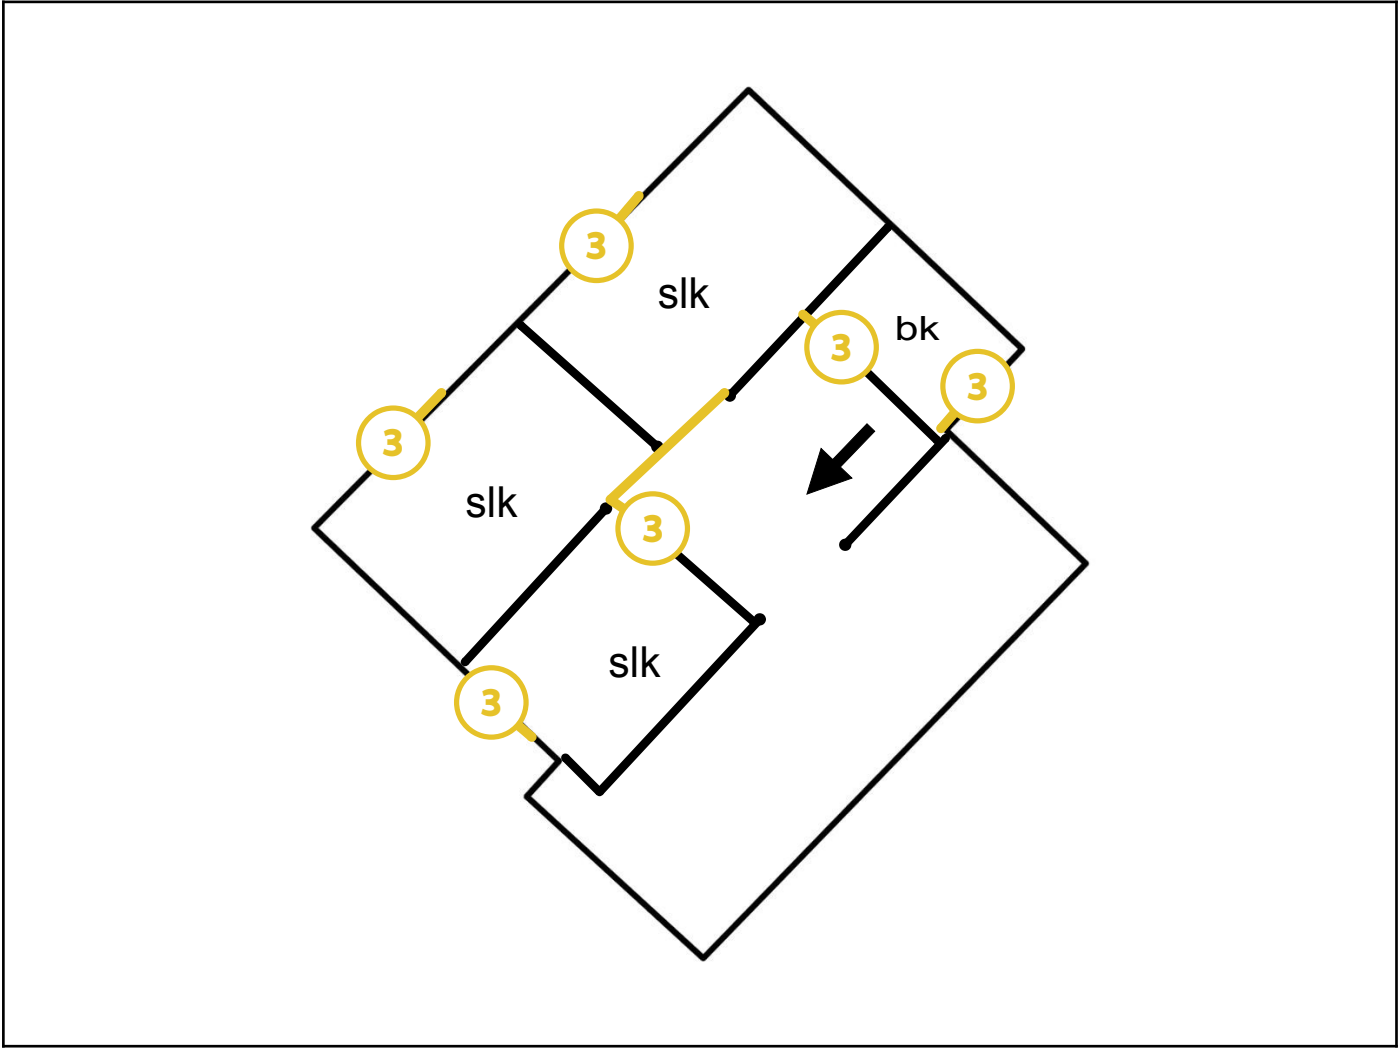
# Plan 1.7: nv1 kopie

| Beschrijving | Type | Actie |
|---|---|---|
| 3. Venstertabletten en deurdorpels (type Massal) | Asbestmateriaal | Zorgvuldig beheren |

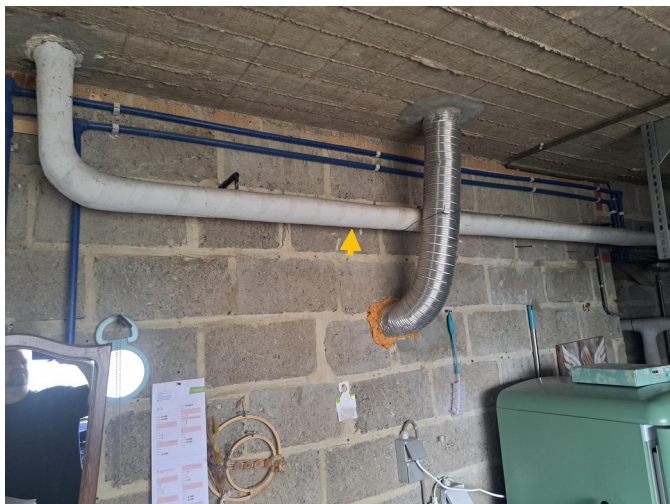
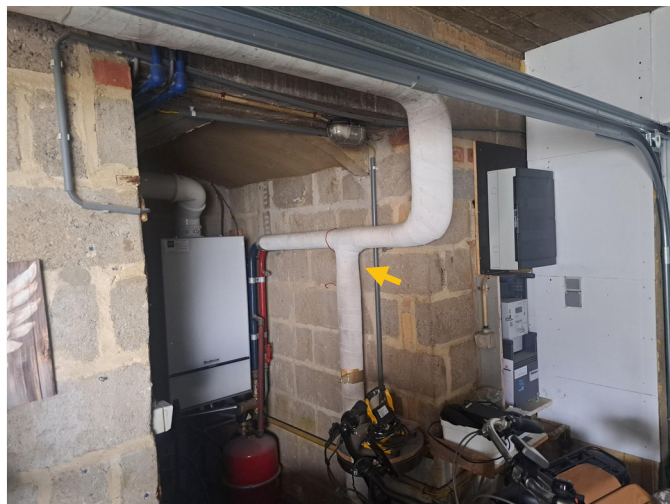
| Fiche 1: gipskalkleidingen garage..... | 17 |

Het asbestmateriaal valt onder de mijlpaal van 2034.

| Eindbeoordeling materiaalrisico | Laag materiaalrisico en/of verlaagde kans op vezelvrijgave |

| Gebondenheid | Categorie 2: niet-hechtgebonden met matrix |
| Asbestsoort (vezeltype) | Amfibool aanwezig, uitgezonderd crocidoliet |
| Asbestconcentratie | Laag (< 50%) |
| Toestand van het materiaal | Onbeschadigd, niet verweerd |

| # | Type | Referentie | Resultaat |
|---|---|---|---|
| 1.1 | Mengmonster | g3634 bocht | Chrysotiel, Amosiet |
| 1.2 | Mengmonster | g3643 recht | Chrysotiel, Amosiet |

| Beschrijving | gipskalkleidingen garage |
| Asbestmateriaal | In-situ afwerkingslagen - Thermische isolatie |
| Hoeveelheid (lengte - omtrek - dikte - aantal) | <ul style="list-style-type: none"><li>• 12,00 m - 10,00 cm - 1,00 cm - 1 stuk</li></ul> |

Verwijderen

- Zorg voor een veilig beheer. Vermijd het beschadigen van het asbestmateriaal. Controleer de toestand jaarlijks op wijzigingen.

- Hermetische zone (erkend asbestverwijderaar)  
omdat het niet te verwijderen is zonder vezelvrijgave

enkele door een erkend verwijderaar weg te doen omdat het niet hechtgebonden is

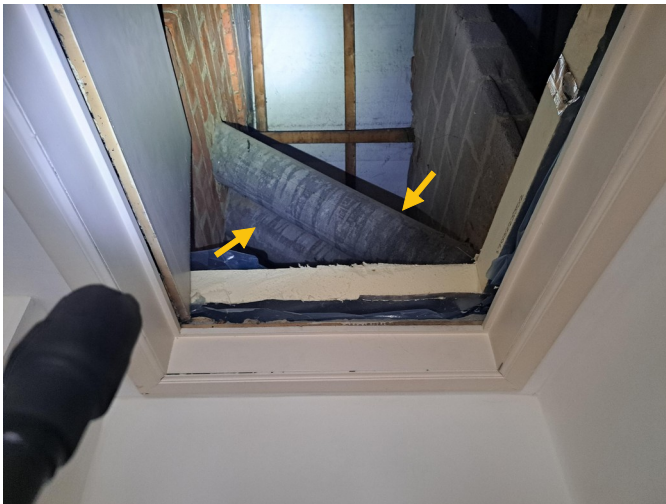
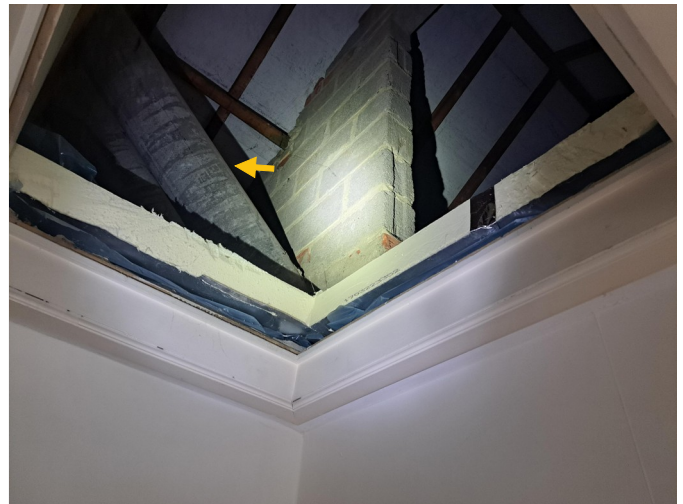
| Fiche 2: 2 x Verluchtingsbuis in vezelcement..... | 20 |

Het asbestmateriaal valt onder de mijlpaal van 2040.

| Eindbeoordeling materiaalrisico | Laag materiaalrisico en/of verlaagde kans op vezelvrijgave |

| Gebondenheid | Categorie 1: hechtgebonden in oorsprong |
| Asbestsoort (vezeltype) | Crocidoliet aanwezig |
| Toestand van het materiaal | Onbeschadigd, niet verweerd |

| Beschrijving | 2 x Verluchtingsbuis in vezelcement |
| Hoeveelheid (lengte - omtrek - dikte - aantal) | <ul style="list-style-type: none"><li>• 3,00 m - 30,00 cm - 0,70 cm - 1 stuk</li></ul> |
| Identificatiemethode | <p>De asbestdeskundige beoordeelt het materiaal als asbestverdacht en dus asbesthoudend, en dit zonder monstername.</p> <p>Motivatie: De monstername brengt andere schade aan dan schade die inherent is aan de monstername.</p> |

Zorgvuldig beheren

- Zorg voor een veilig beheer. Vermijd het beschadigen van het asbestmateriaal. Controleer de toestand jaarlijks op wijzigingen.
- Voer bijkomende staalname(s) uit.

- Eenvoudige handelingen: mag via doe-het-zelf of door werknemer(s) met opleidingsattest eenvoudige handelingen  
Deze toepassing mag door een aannemer die over een opleidingsattest eenvoudige handelingen beschikt of door een particulier (doe-het-zelf), verwijderd worden indien er geen verhoogd risico op vrijgave van asbestvezels (max. concentratie 0,01 vezels/cm<sup>3</sup> - CODEX Art. VI.3-54) ontstaat en de toepassing voorafgaand wordt gefixeerd/bevochtigd. De individuele elementen moeten zonder machinale werktuigen (boormachine, slijpschijf, hogedrukreiniger, etc.) en zonder breken of gooien een voor een losgemaakt worden en dubbel en luchtdicht verpakt afgevoerd worden naar een erkend afvalpunt (recyclagepark). Daar moeten ze voorzichtig in de container voor asbestafval worden gelegd. Op het recyclagepark worden uitsluitend hechtgebonden asbestmaterialen aanvaard. Niet-hechtgebonden asbestmaterialen kunnen enkel bij een erkend asbestverwijderaar of asbestafvalverwerker worden aangeboden.

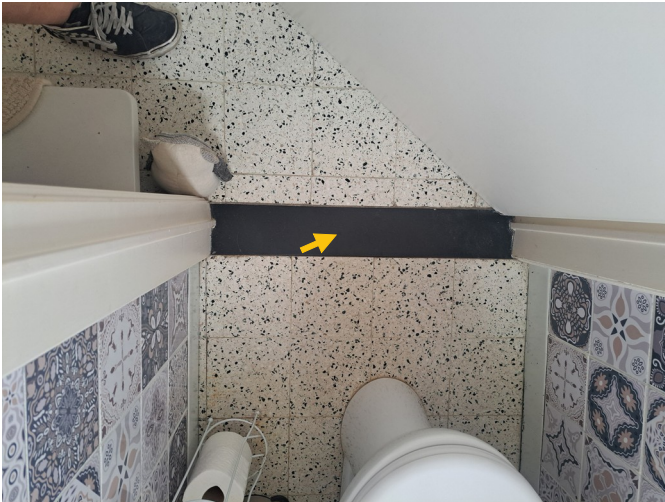
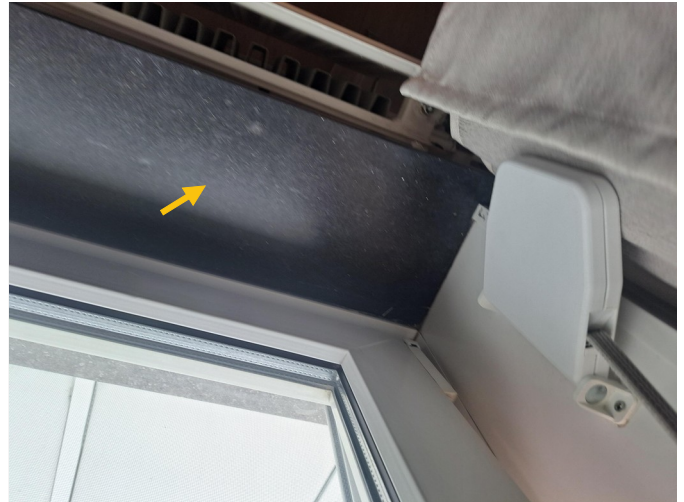
## Fiche 3: Venstertabletten en deurdorpels (type Massal)

Het asbestmateriaal valt onder de mijlpaal van 2040.

| Eindbeoordeling materiaalrisico | Zeer laag materiaalrisico en/of zeer lage kans op vezelvrijgave |

| Gebondenheid | Categorie 1: hechtgebonden in oorsprong |
| Asbestsoort (vezeltype) | Alleen chrysotiel aanwezig |
| Toestand van het materiaal | Onbeschadigd, niet verweerd |

| # | Type | Referentie | Resultaat |
|---|---|---|---|
| 3.1 | Puntmonster | g3642 | Chrysotiel |

| Beschrijving | Venstertabletten en deurdorpels (type Massal) |
| Hoeveelheid (oppervlakte - dikte - aantal) | • 0,30 m <sup>2</sup> - 2,00 cm - 7 stuks |

Zorgvuldig beheren

- Zorg voor een veilig beheer. Vermijd het beschadigen van het asbestmateriaal. Controleer de toestand jaarlijks op wijzigingen.

- Eenvoudige handelingen: mag via doe-het-zelf of door werknemer(s) met opleidingsattest eenvoudige handelingen  
Deze toepassing mag door een aannemer die over een opleidingsattest eenvoudige handelingen beschikt of door een particulier (doe-het-zelf), verwijderd worden indien er geen verhoogd risico op vrijgave van asbestvezels (max. concentratie 0,01 vezels/cm<sup>3</sup> - CODEX Art. VI.3-54) ontstaat en de toepassing voorafgaand wordt gefixeerd/bevochtigd. De individuele elementen moeten zonder machinale werktuigen (boormachine, slijpschijf, hogedrukreiniger, etc.) en zonder breken of gooien een voor een losgemaakt worden en dubbel en luchtdicht verpakt afgevoerd worden naar een erkend afvalpunt (recyclagepark). Daar moeten ze voorzichtig in de container voor asbestafval worden gelegd. Op het recyclagepark worden uitsluitend hechtgebonden asbestmaterialen aanvaard. Niet-hechtgebonden asbestmaterialen kunnen enkel bij een erkend asbestverwijderaar of asbestafvalverwerker worden aangeboden.

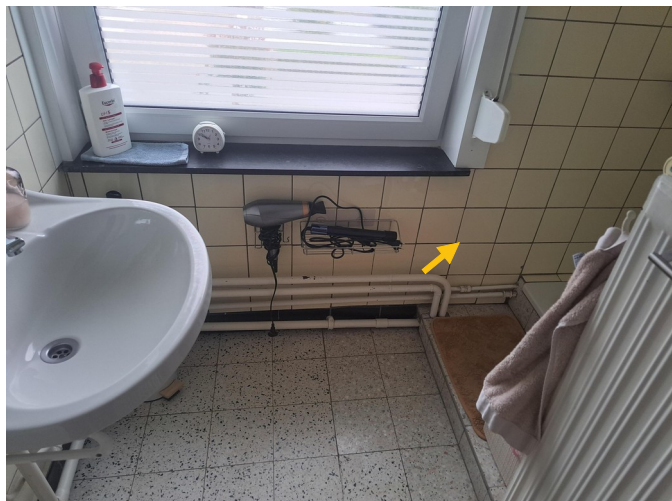
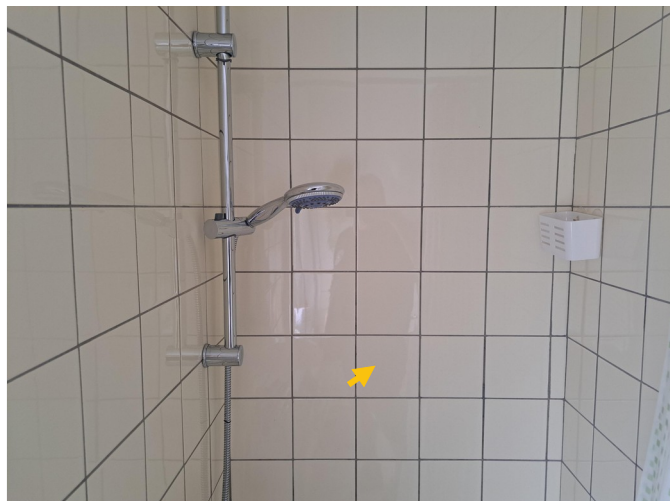
## Fiche 4: eventuele tegellijm achter wandtegels badkamer en wc

als later bij verwijdering blijkt dat er tegellijm achter zit dan best eerst laten testen

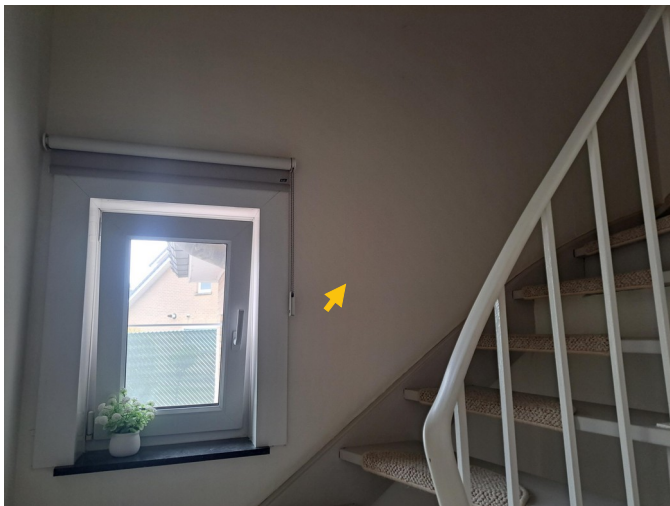
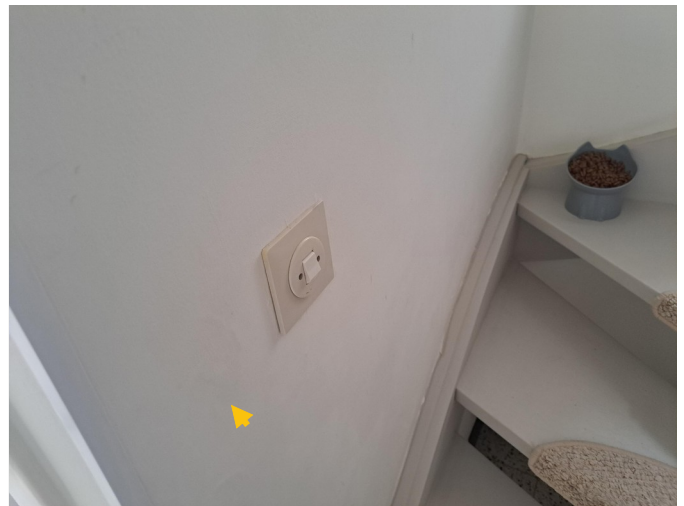
## Fiche 5: pleister wanden

Geen asbest

| # | Type | Referentie | Resultaat |
|---|---|---|---|
| 5.1 | Mengmonster | g3641 | Geen asbest |

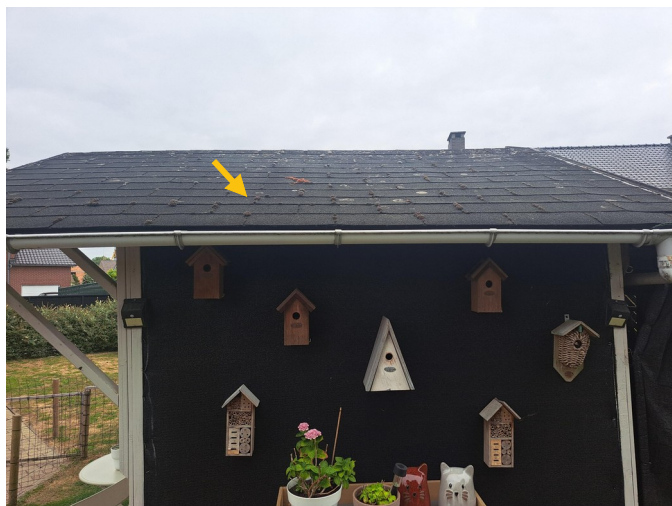
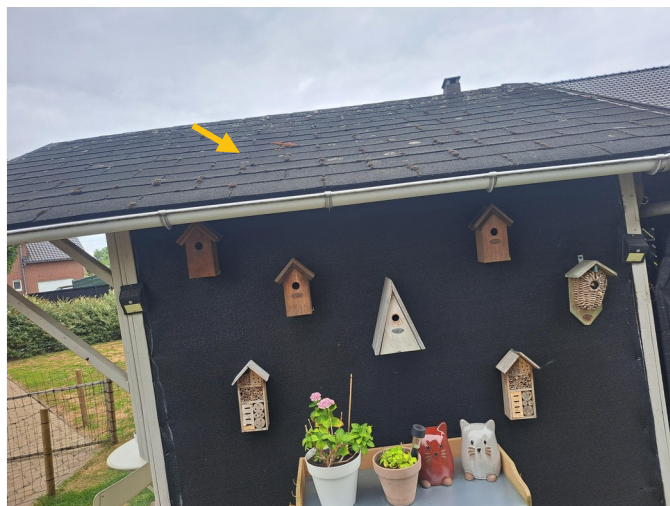
## Fiche 6: shingles dak tuinhuis

Geen asbest

| # | Type | Referentie | Resultaat |
|---|---|---|---|
| 6.1 | Puntmonster | g3645 | Geen asbest |
