# Asbestinventarisatattest

Roeselarestraat 10/101, 8560 Wevelgem

Attestnummer : **20260808-000060.000**

Uitgegeven op : **08.08.2026**

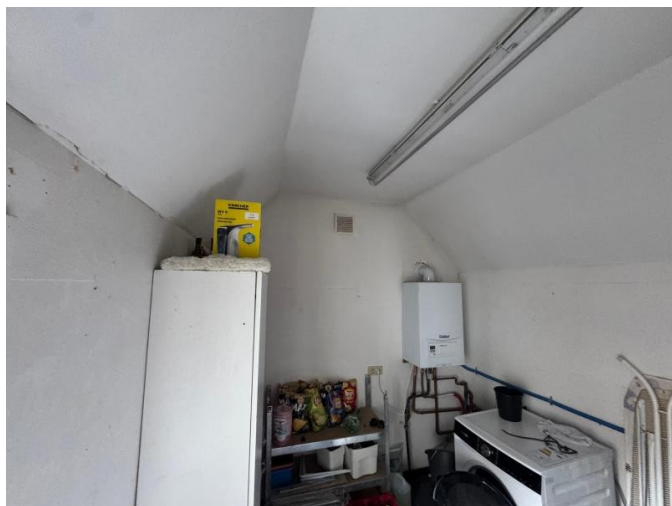
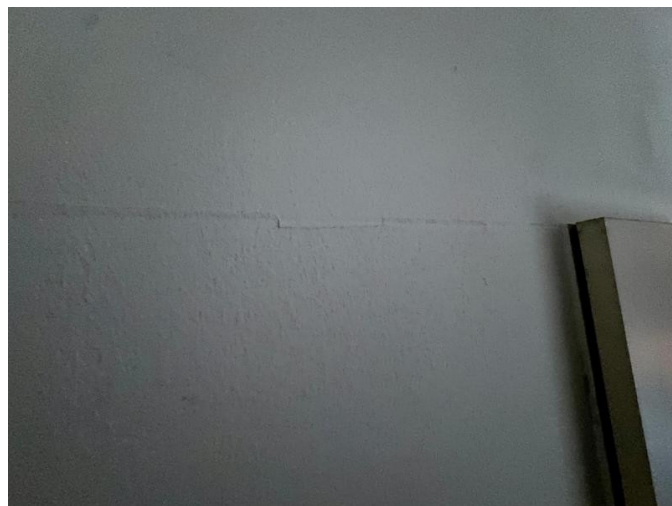
Er werden voorzetwanden (valse muren) aangebracht. Als deskundige kan ik geen uitspraak doen over eventuele asbestverdachte toepassingen die aanwezig zijn of verborgen zitten achter de voorzetwanden. Bij renovaties, sloop of verbouwingen is het aan te raden een destructieve asbestinventaris op te stellen voor deze ruimtes.

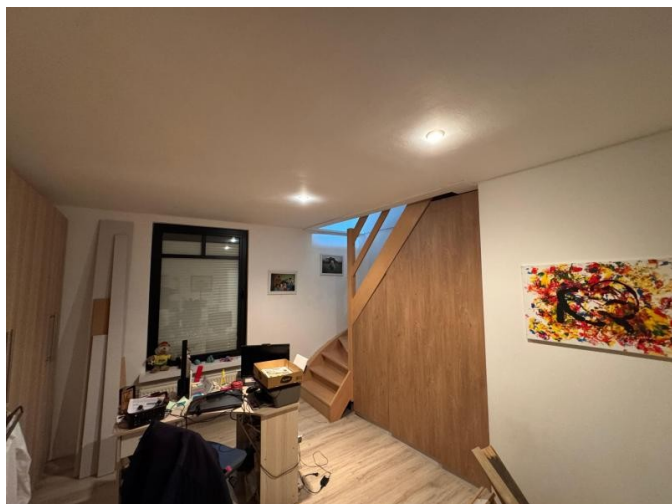
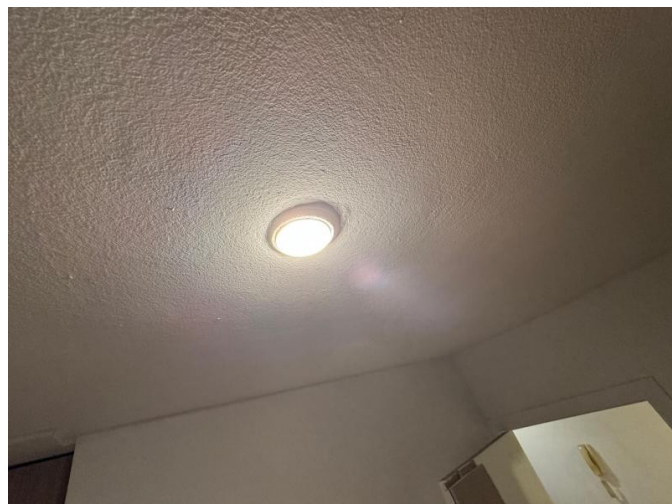
De plafonds zijn gemaakt van niet-asbestverdachte materialen (bijvoorbeeld laminaat, gyproc, ...), deze toepassingen zijn niet asbestverdacht. We hebben echter niet kunnen vaststellen of er mogelijk asbestverdachte of asbesthoudende materialen achter deze toepassingen aanwezig zijn. Bij renovatie of sloop is het aangeraden om een destructief onderzoek te laten uitvoeren van deze toepassingen.

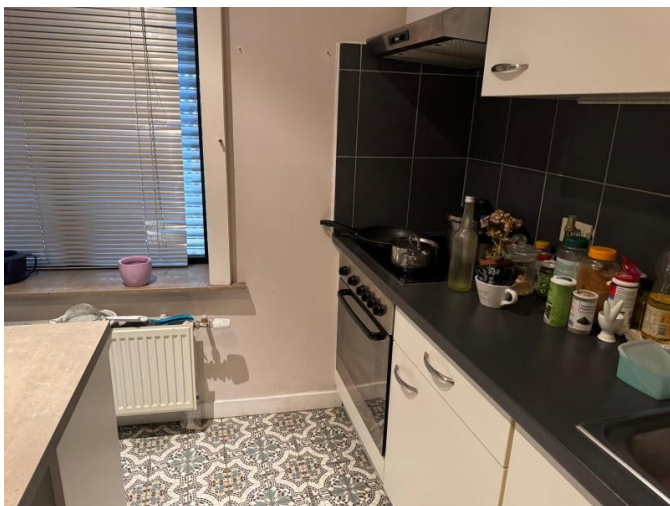
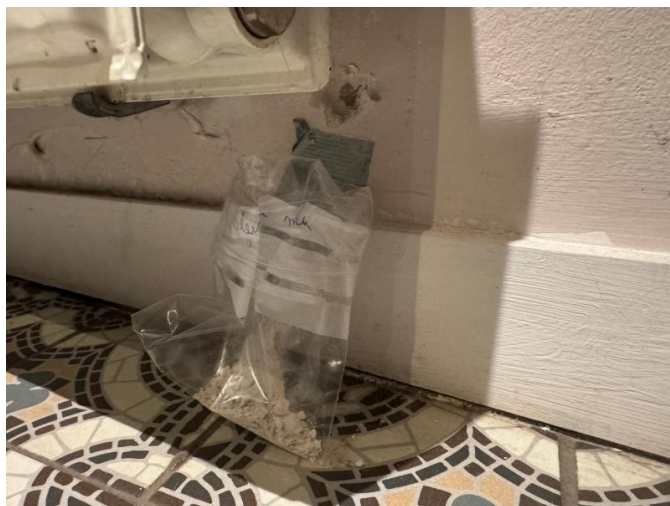
## Fiche 3: Pleisterwerk wanden

Geen asbest

| # | Type | Referentie | Resultaat |
|---|---|---|---|
| 3.1 | Mengmonster | M1 | Geen asbest |

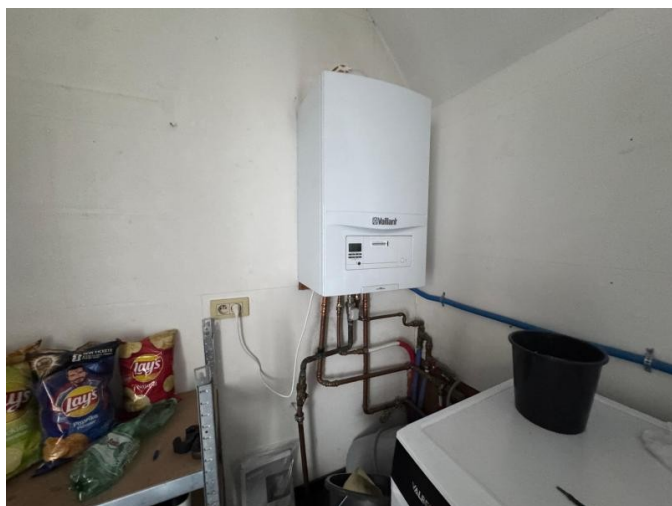
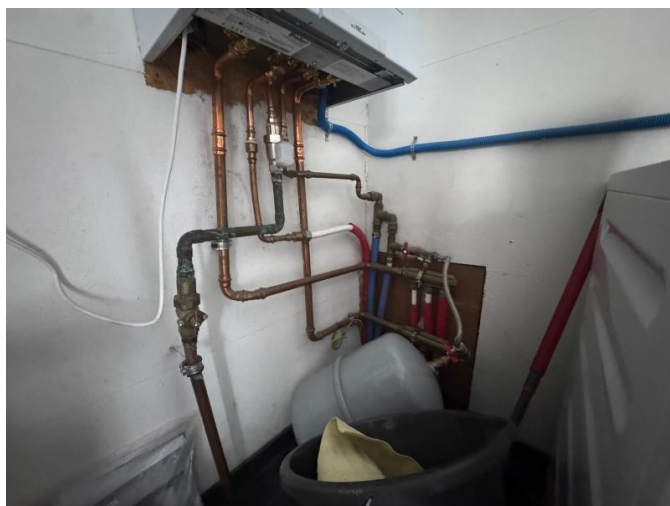
### Fiche 4: Geen materialen visueel vastgesteld aan de stookinstallatie

| Beschrijving | Notitie | Terug te vinden op plannen |
|---|---|---|
| Fiche 4: Geen materialen visueel vastgesteld aan de stookinstallatie | Tijdens de visuele inspectie werden er geen toepassingen vastgesteld die asbestverdacht zijn. De leidingen zijn geïsoleerd met minerale wol en aan het toestel zelf werden geen pakkingen/dichtingen vastgesteld. | - |

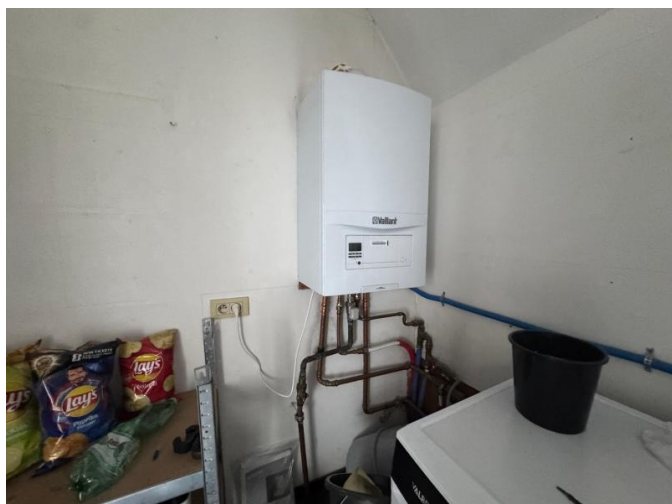
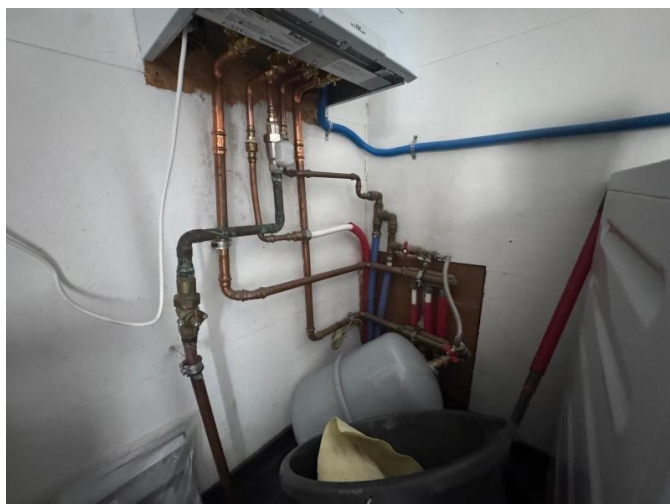
## Fiche 5: Geen leidingisolatie aanwezig binnen het inspectiegebied.

| Beschrijving | Notitie | Terug te vinden op plannen |
|---|---|---|
| Fiche 5: Geen leidingisolatie aanwezig binnen het inspectiegebied. | - | - |

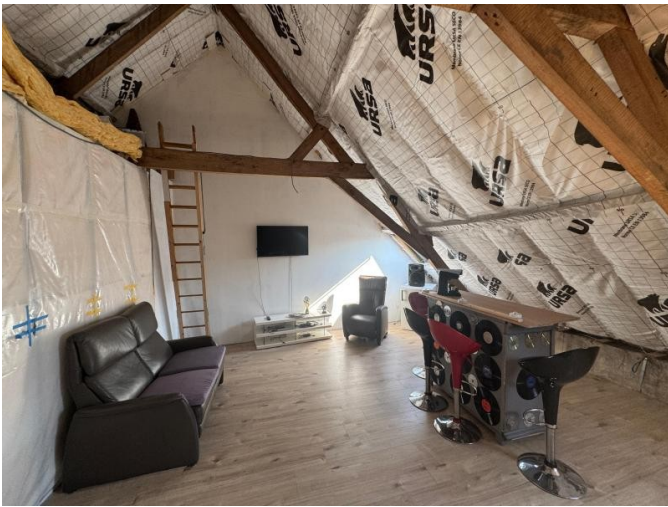
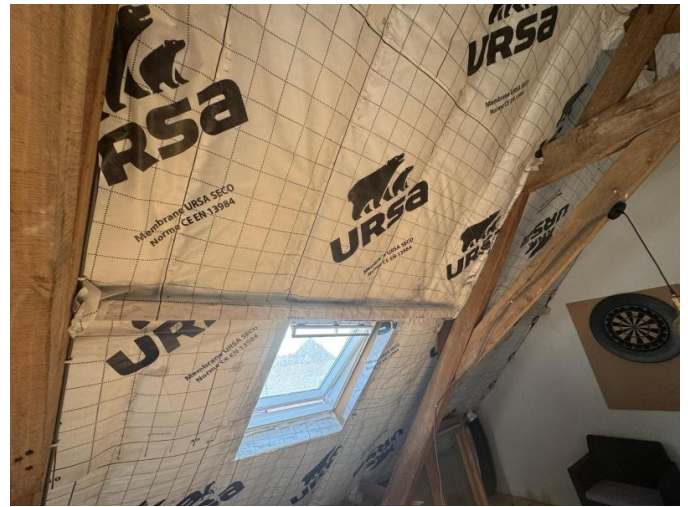
## Fiche 9: Onderdak (niet waarneembaar)

| Beschrijving | Notitie | Terug te vinden op plannen |
|---|---|---|
| Fiche 9: Onderdak (niet waarneembaar) | Het onderdak is van binnenuit niet bereikbaar. Langs buiten zijn de dakpannen vastgemaakt met storomhaken. Hierdoor is een eventueel asbestverdacht onderdak niet waarneembaar zonder uitbreiding naar een aanvullend destructief onderzoek.<br><br>Laat dit controleren bij werken door een bevoegd technicus. | Plan 1.2: Niveau +2 |
