# Asbestinventarisatattest

Reynaertstraat 29, 9800 Deinze

Attestnummer : 20260101-000050.001

Uitgegeven op : 02.01.2026

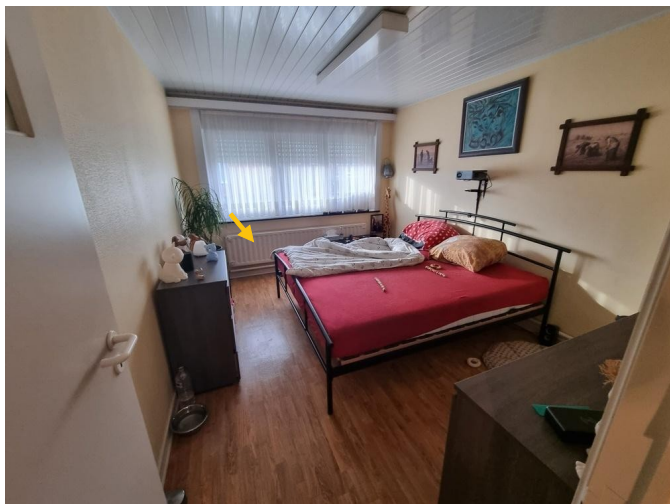
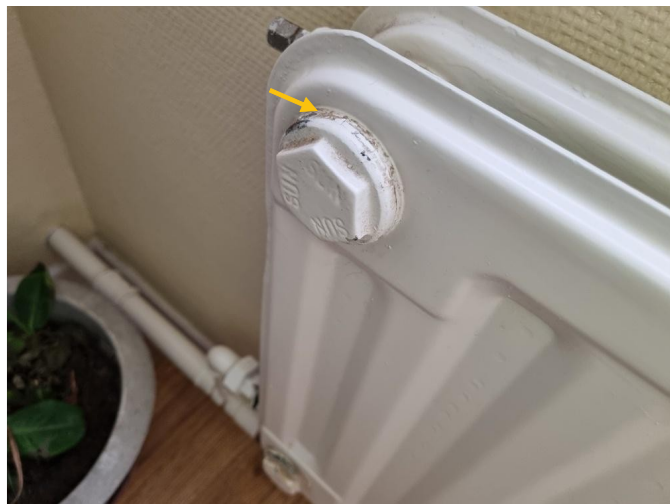
Overzichtsfoto

Detailfoto

Het asbestmateriaal valt onder de mijlpaal van 2034.

| Eindbeoordeling materiaalarisico | Laag materiaalarisico en/of verlaagde kans op vezelvrijgave |

| Toestand van het materiaal | Licht beschadigd, licht verweerd. Intact calciumsilicaatmateriaal of categorie III 'gebondenheid' |

| Opmerking | Deze gietijzeren radiatoren bevatten vaak pakkingen die asbestverdacht en asbesthoudend zijn. Omdat wij geen destructieve methoden mogen toepassen, was het niet mogelijk om voldoende materiaal af te nemen voor analyse in het labo. Bij renovatie of sloop is een destructief onderzoek naar deze radiatoren echter noodzakelijk, aangezien de kans bestaat dat ze asbesthoudende pakkingen bevatten. |

- Zorg voor een veilig beheer. Vermijd het beschadigen van het asbestmateriaal. Controleer de toestand jaarlijks op wijzigingen.
- Voer bijkomende staalname(s) uit.
- Voer voor werken of verwijdering een staalname uit om zekerheid te verkrijgen of deze toepassing asbesthoudend is.

- Eenvoudige handelingen: mag via doe-het-zelf of door werknemer(s) met opleidingsattest eenvoudige handelingen  
In principe mag u deze toepassing zelf verwijderen op voorwaarde dat de asbesttoepassing niet verder beschadigd raakt, er niemand anders in de buurt is, u de gepaste voorzorgsmaatregelen neemt met ondermeer het dragen van geschikte persoonlijke beschermingsmiddelen (minimaal een FFP3 mondkap, stofdichte en waterbestendige wegwerpovertrek type 5 met kap, afwasbare en ondoorlatende waterbestendige handschoenen en schoeisel) en de correcte verwijdermethodes toepast. Voorafgaand aan de verwijdering van niet hechtgebonden materiaal zoals dichtingen, paakingen en koorden is een grondige fixatie zeer belangrijk om het loskomen en de verspreiding van asbestvezels tot een absoluut minimum te

- Eenvoudige handelingen: enkel door erkend asbestverwijderaar  
Aangezien dit type materiaal bij verwijdering kan beschadigen met een verhoogde kans op asbestvezelvrijgave kan u dit best laten doen door erkende asbestverwijderaars. Bekijk hiervoor aandachtig de website van het OVAM <https://ovam.vlaanderen.be/wie-mag-wat-verwijderen> en de rubriek 'asbest verwijderen' onderaan dit attest.

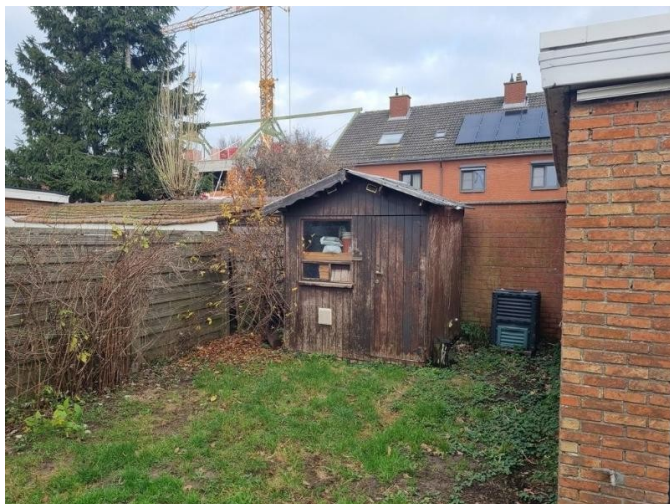
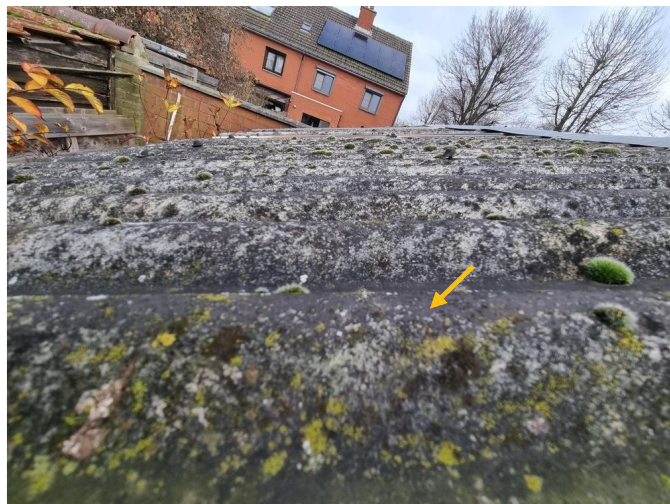
Overzichtsfoto

Detailfoto

Het asbestmateriaal valt onder de mijlpaal van 2034.

| Eindbeoordeling materiaalrisico | Verhoogd materiaalrisico en/of verhoogde kans op vezelvrijgave |

| Toestand van het materiaal | Matig beschadigd, matig verweerd |

- Verwijder dit asbestmateriaal zo snel mogelijk. Volg de toestand goed op.
- Hemelwater dat afspoelt van asbestcement daken of gevels kan asbestdeeltjes bevatten. Gebruik het enkel voor gesloten circuits (bv. spoelen toiletten). Reinig na het vervangen van het dak of de gevel de dakgoten en regenwaterput of -ton om asbesthoudend sediment of slib te verwijderen
- Voer bijkomende staalname(s) uit.

- Eenvoudige handelingen: mag via doe-het-zelf of door werknemer(s) met opleidingsattest eenvoudige handelingen  
In principe mag u zelf hechtgebonden asbest verwijderen op voorwaarde dat de asbesttoepassing niet verder beschadigd raakt en er niemand anders in de buurt is. Neem ook de gepaste voorzorgsmaatregelen met ondermeer het dragen van geschikte persoonlijke beschermingsmiddelen (PBM's), correcte verwijdermethodes, enz. Voor meer richtlijnen hieromtrent, zie de huidige regelgeving i.v.m. asbestverwijderingsmethodes op <https://ovam.vlaanderen.be/voorzorgsmaatregelen-bij-asbestverwijdering> en de rubriek 'asbest verwijderen' onderaan dit attest.

- Eenvoudige handelingen: enkel door erkend asbestverwijderaar  
Aangezien dit type materiaal bij verwijdering kan beschadigen met een verhoogde kans op asbestvezelvrijgave kan u dit best laten doen door erkende asbestverwijderaars. Zie ook de website van het OVAM <https://ovam.vlaanderen.be/wie-mag-wat-verwijderen> en de rubriek 'asbest verwijderen' onderaan dit attest.

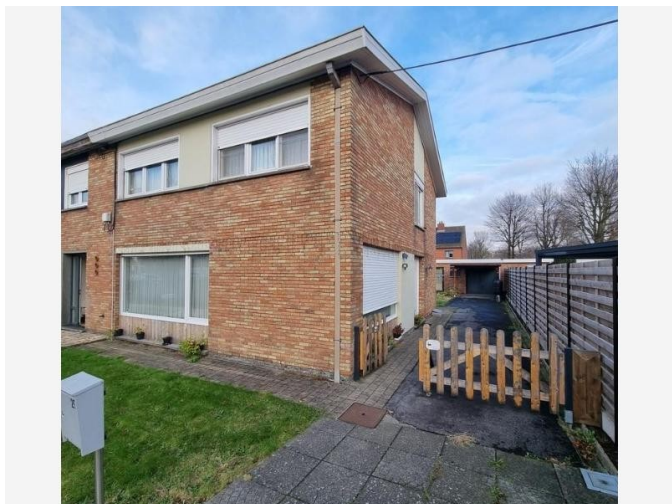
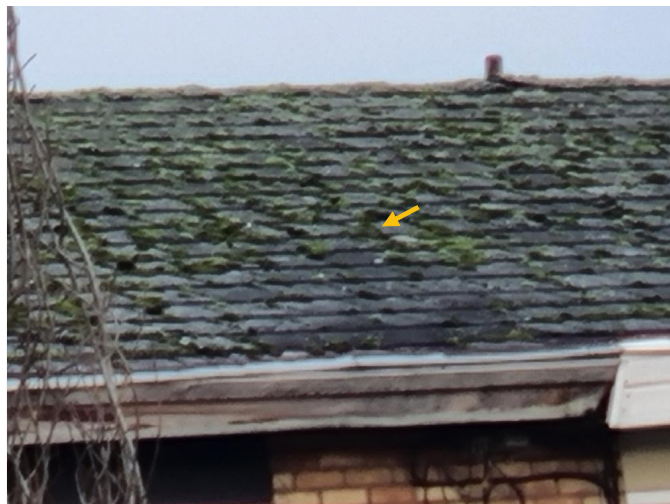
Overzichtsfoto

Detailfoto

Het asbestmateriaal valt onder de mijlpaal van 2034.

| Eindbeoordeling materiaalrisico | Verhoogd materiaalrisico en/of verhoogde kans op vezelvrijgave |

- Verwijder dit asbestmateriaal zo snel mogelijk. Volg de toestand goed op.
- Hemelwater dat afspoelt van asbestcement daken of gevels kan asbestdeeltjes bevatten. Gebruik het enkel voor gesloten circuits (bv. spoelen toiletten). Reinig na het vervangen van het dak of de gevel de dakgoten en regenwaterput of -ton om asbesthoudend sediment of slib te verwijderen
- Voer bijkomende staalname(s) uit.

- Eenvoudige handelingen: mag via doe-het-zelf of door werknemer(s) met opleidingsattest eenvoudige handelingen  
In principe mag u zelf hechtgebonden asbest verwijderen op voorwaarde dat de asbesttoepassing niet verder beschadigd raakt en er niemand anders in de buurt is. Neem ook de gepaste voorzorgsmaatregelen met ondermeer het dragen van geschikte persoonlijke beschermingsmiddelen (PBM's), correcte verwijdermethodes, enz. Voor meer richtlijnen hieromtrent, zie de huidige regelgeving i.v.m. asbestverwijderingsmethodes op <https://ovam.vlaanderen.be/voorzorgsmaatregelen-bij-asbestverwijdering> en de rubriek 'asbest verwijderen' onderaan dit attest.

- Eenvoudige handelingen: enkel door erkend asbestverwijderaar  
Aangezien dit type materiaal bij verwijdering kan beschadigen met een verhoogde kans op asbestvezelvrijgave kan u dit best laten doen door erkende asbestverwijderaars. Zie ook de website van het OVAM <https://ovam.vlaanderen.be/wie-mag-wat-verwijderen> en de rubriek 'asbest verwijderen' onderaan dit attest.

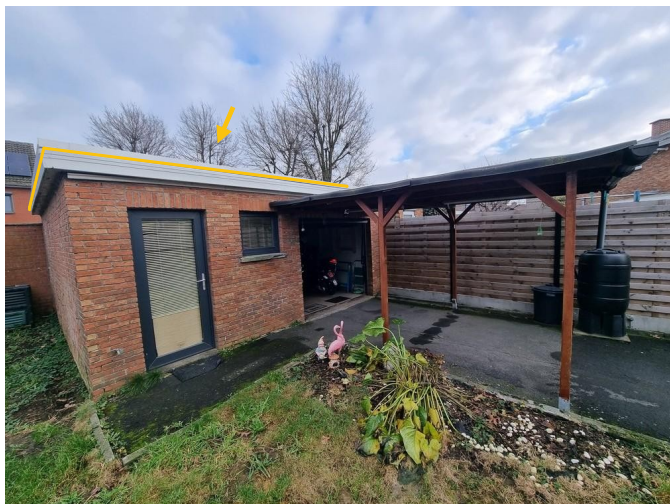
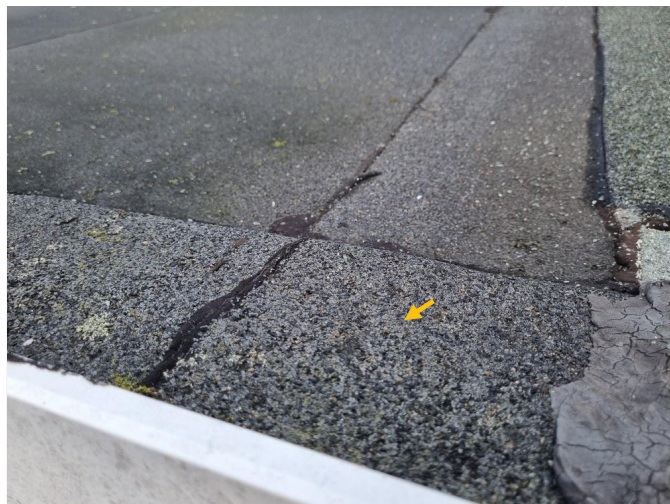
Overzichtsfoto

Detailfoto

| Opmerking | <p>De eigenaar beweert hier dat de roofing recenter is dan 2001 en bijgevolg asbestvrij zou zijn. Hij kon hier echter geen aanvaardbaar bewijsdocument van voorleggen en bijgevolg moet deze roofing als asbesthoudend worden beschouwd tot een laboanalyse het tegendeel aantoont. Hoeveelheid kan wat afwijken van de realiteit en is niet bedoeld voor gebruik in het kader van een meetstaat voor werken.</p> |

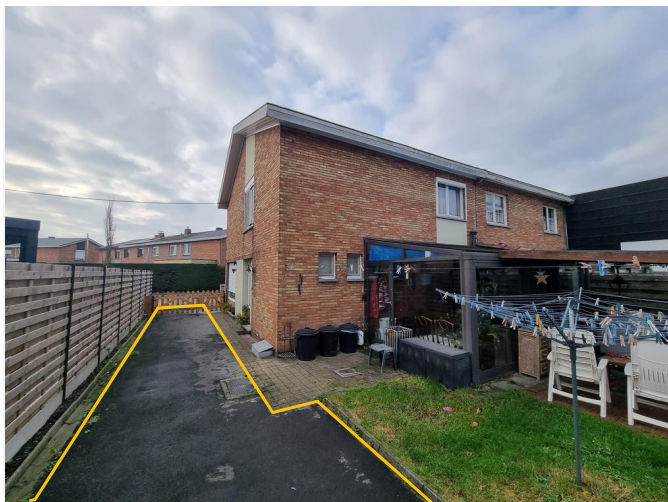
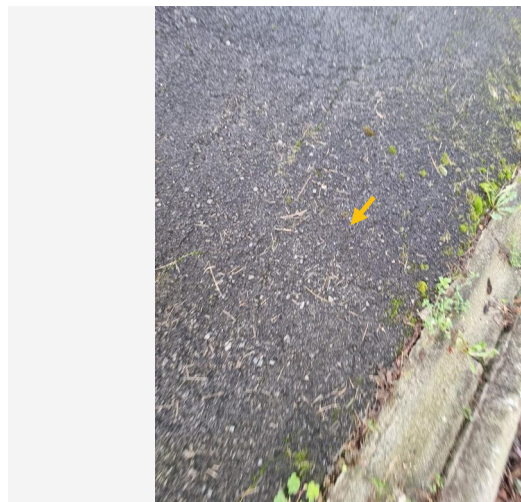
Overzichtsfoto

Detailfoto

| Opmerking | <p>Asfalt is zelden asbesthoudend bij privatieve opritten. De eigenaar besliste echter geen staal te laten nemen en bijgevolg moet dit asfalt als asbesthoudend worden beschouwd tot een laboanalyse het tegendeel aantoont. De hoeveelheid met de dikte kan wat afwijken van de realiteit en is niet bedoeld voor gebruik in het kader van een meetstaat voor werken.</p> |

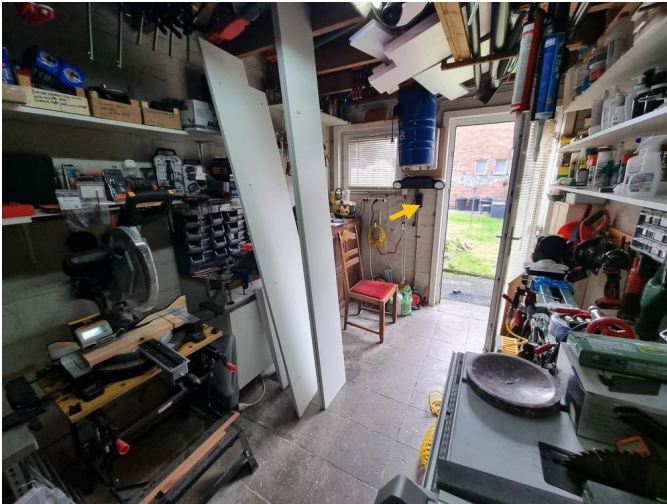
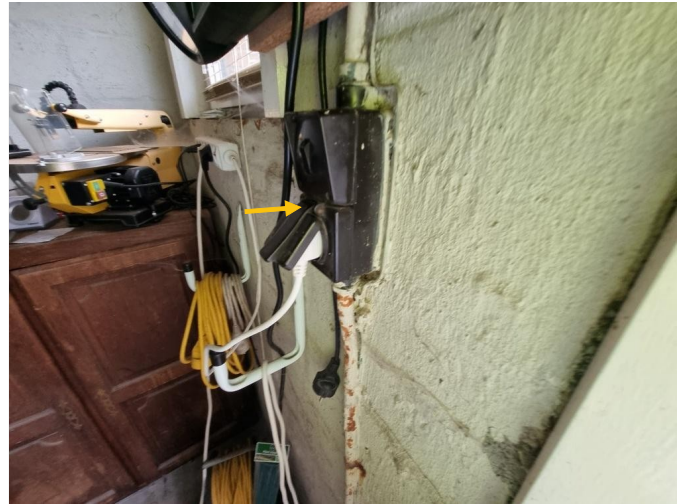
Overzichtsfoto

Detailfoto

| Opmerking | Hoeveelheid is een schatting en niet bedoeld voor gebruik in het kader van een meetstaat voor werken. Het zou kunnen dat er nog schakelaars zijn die niet op de plannen staan aangeduid. |

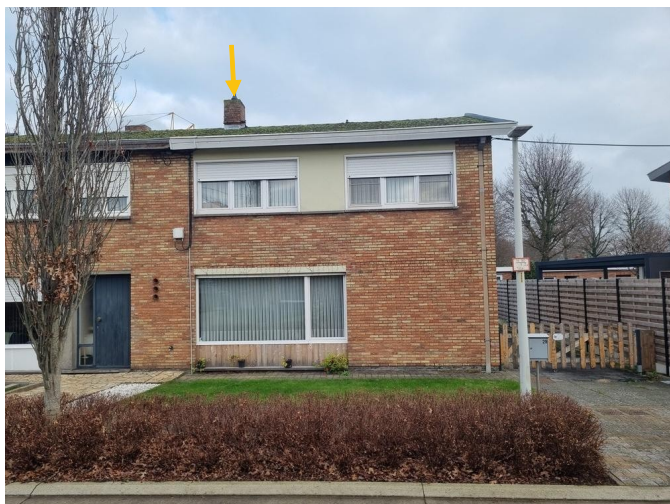
Situeringsfoto

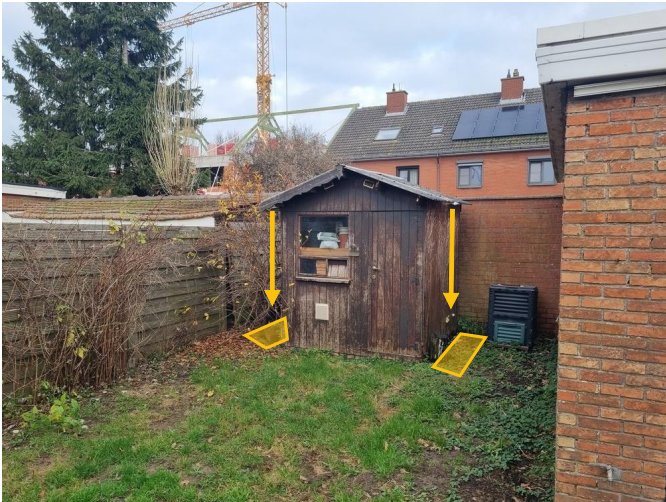
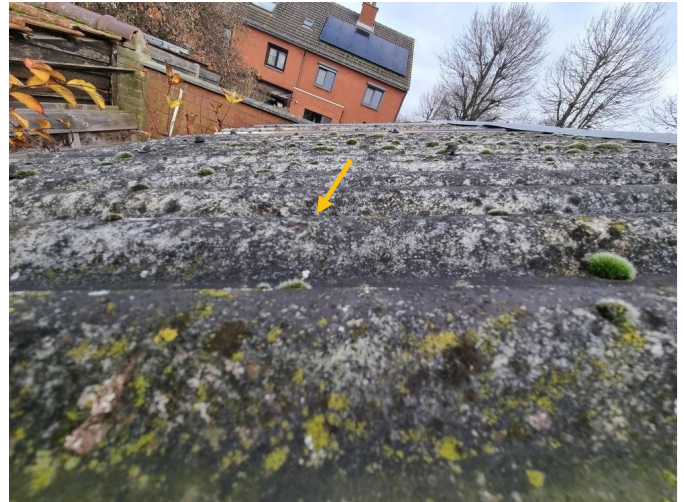
## Fiche 15: Afdruipzone asbestverdachte golfplaten

Afdruipzone/afvloeizone

Bron
