# Asbestinventarisatetest

Ooievaarlaan 6, 9800 Deinze

Attestnummer : 20260716-000182.000

Uitgegeven op : 16.07.2026

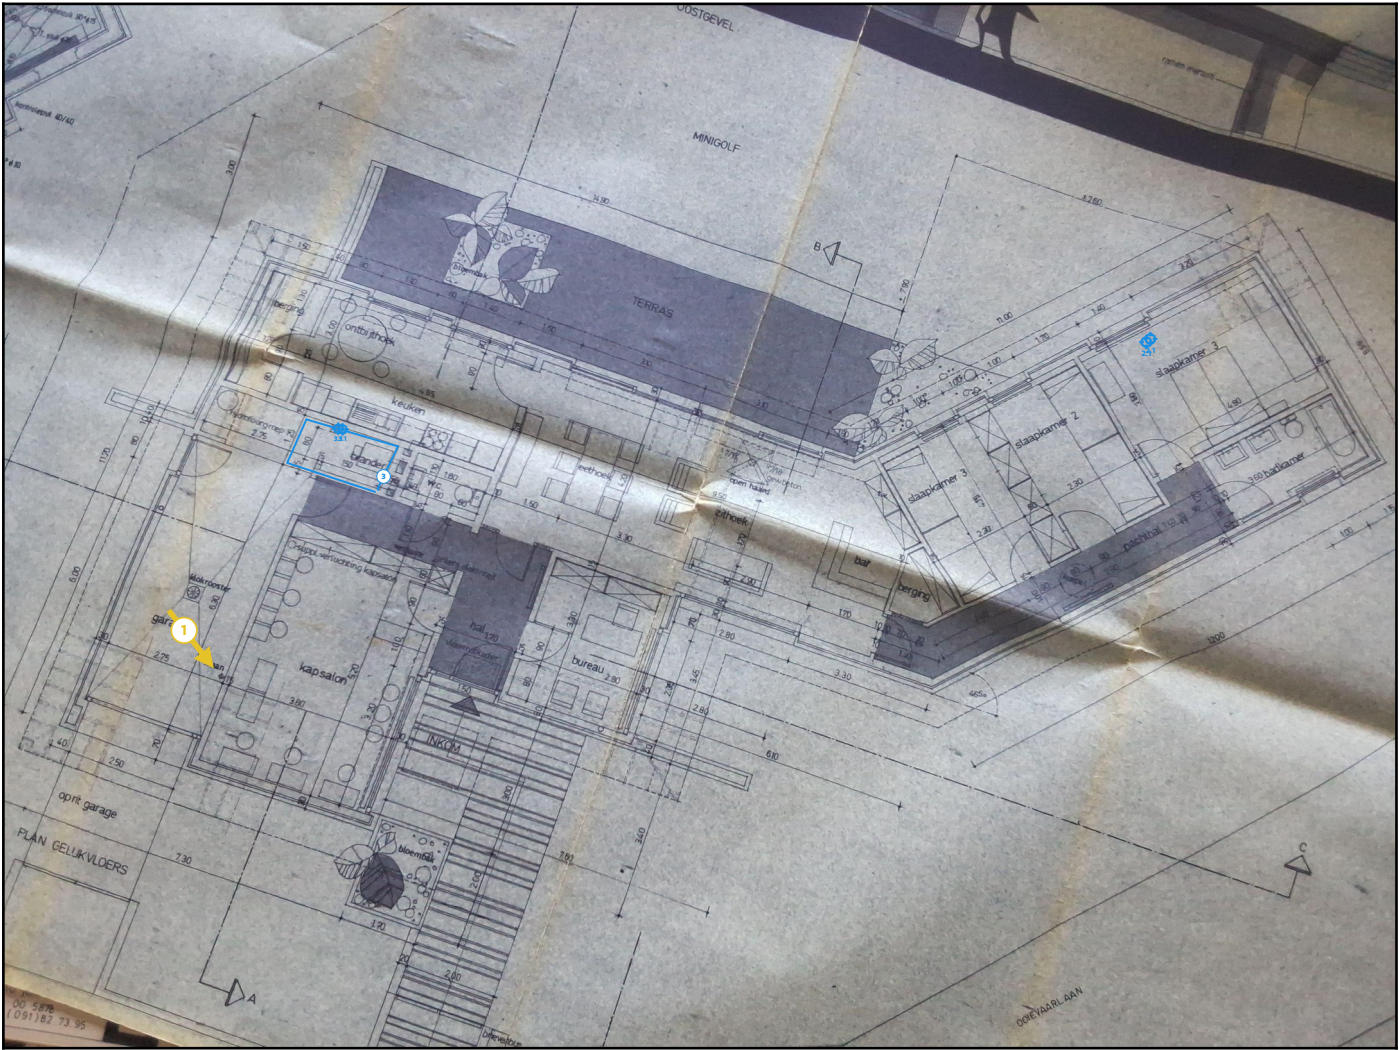
# Plan 1.2: Gelijkvloers

| Beschrijving | Type | Actie |
|---|---|---|
| 1. Elektrische meter | Asbestmateriaal | Zorgvuldig beheren |

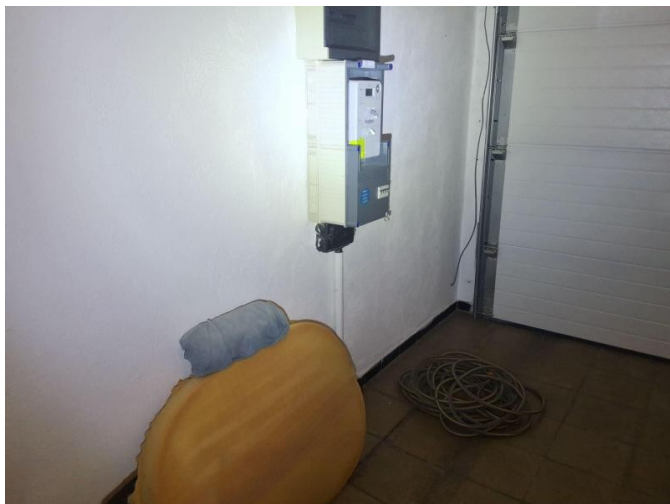
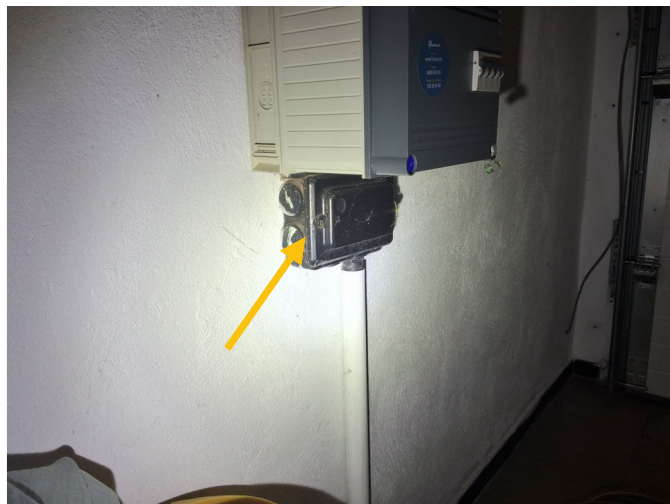
| Eindbeoordeling materiaalarisico | Laag materiaalarisico en/of verlaagde kans op vezelvrijgave |

| Gebondenheid | Categorie 1: hechtgebonden in oorsprong |
| Asbestsoort (vezeltype) | Crocidoliet aanwezig |
| Asbestconcentratie | Laag (< 50%) |
| Afschermingsgraad van het gehele materiaal | Geheel of deels vrij aan de binnenlucht, maar geen contact met binnenluchtstromen |
| Toestand van het materiaal | Onbeschadigd, niet verweerd |

| Beschrijving | Elektrische meter |
| Asbestmateriaal | Plaat, paneel, tablet - Type Bakeliet |

Het asbestmateriaal valt onder de mijlpaal van 2040.

Zorgvuldig beheren

- Zorg voor een veilig beheer. Vermijd het beschadigen van het asbestmateriaal. Controleer de toestand jaarlijks op wijzigingen.
- Voer bijkomende staalname(s) uit.

- Eenvoudige handelingen: mag via doe-het-zelf of door werknemer(s) met opleidingsattest eenvoudige handelingen  
Te verwijderen door de netbeheerder. Deze toepassing kan door een werknemer die over een opleidingsattest eenvoudige handelingen beschikt verwijderd worden indien er geen verhoogd risico op vrijgave van asbestvezels (max. concentratie 0,01 vezels/cm<sup>3</sup> - CODEX Art. VI.3-54) ontstaat en de toepassing voorafgaand wordt gefixeerd/bevochtigd; de individuele elementen zonder machinale werktuigen (boormachine, slijpschijf, hogedrukreiniger,...) en zonder breken of gooien een voor een losgemaakt worden; en ten slotte dubbel en luchtdicht verpakt weggevoerd worden naar een erkend afvalpunt (recyclagepark).

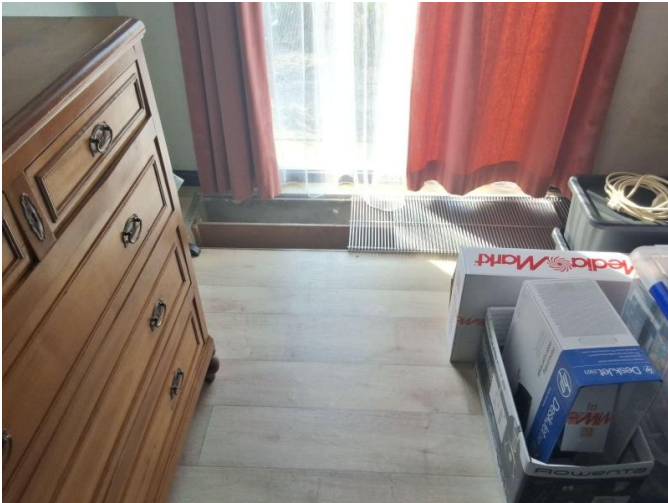
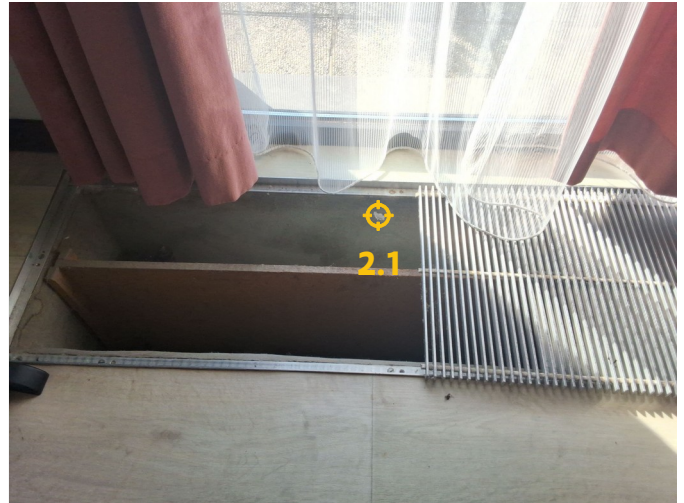
## Fiche 2: Cementen smeerlaag radiatorbakken

### Conclusie

Geen asbest

| # | Type | Referentie | Resultaat |
|---|---|---|---|
| 2.1 | Mengmonster | 1 | Geen asbest |

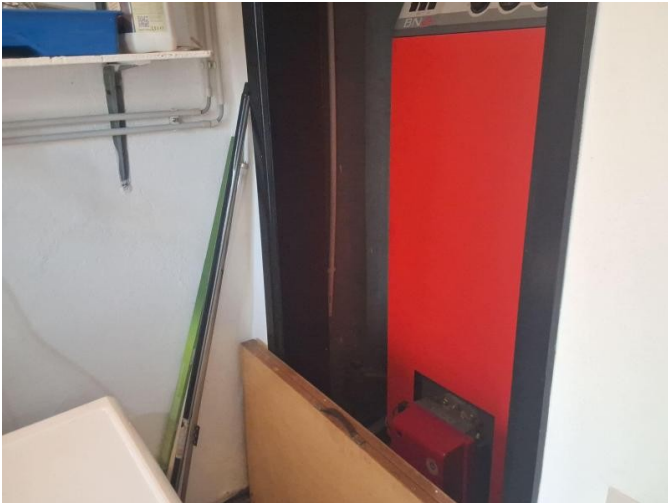
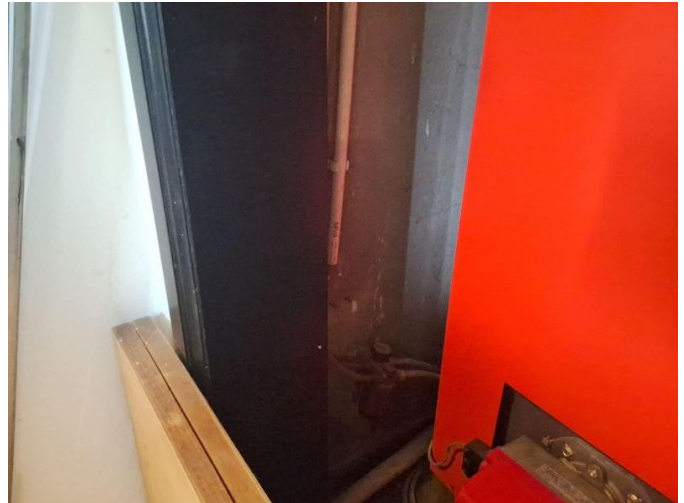
## Fiche 3: Cementen smeerlaag binnen

### Conclusie

Geen asbest

| # | Type | Referentie | Resultaat |
|---|---|---|---|
| 3.1 | Mengmonster | 3 | Geen asbest |

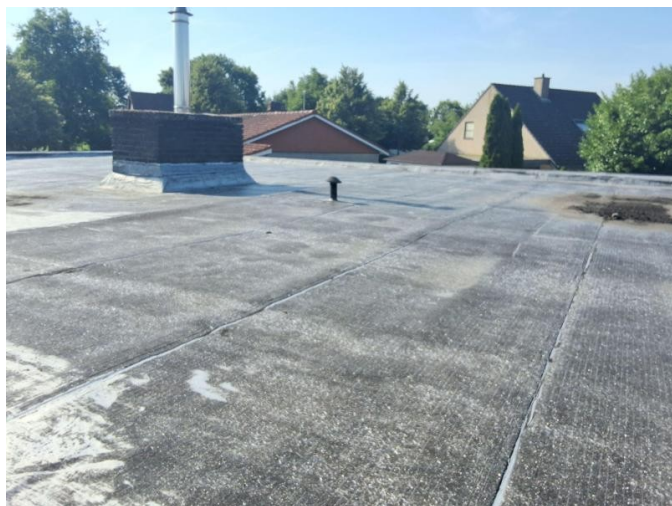
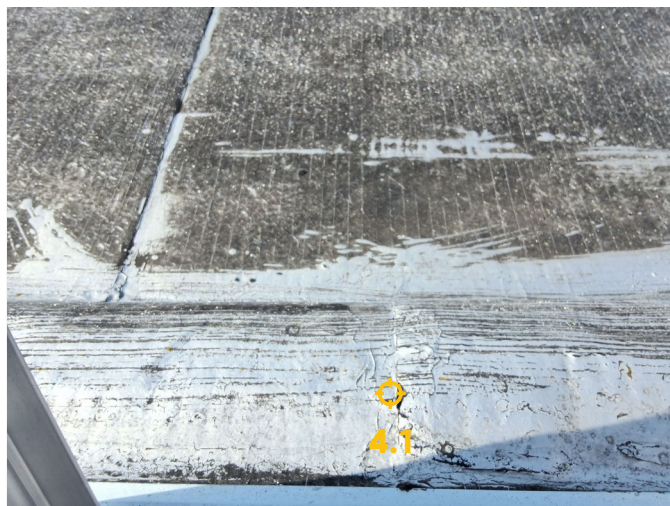
## Fiche 4: Roofing

Geen asbest

| # | Type | Referentie | Resultaat |
|---|---|---|---|
| 4.1 | Puntmonster | 5 | Geen asbest |

| Opmerking | Staalname tot op de eventuele onderliggende lagen is niet mogelijk zonder uitbreiding naar een destructief onderzoek. |

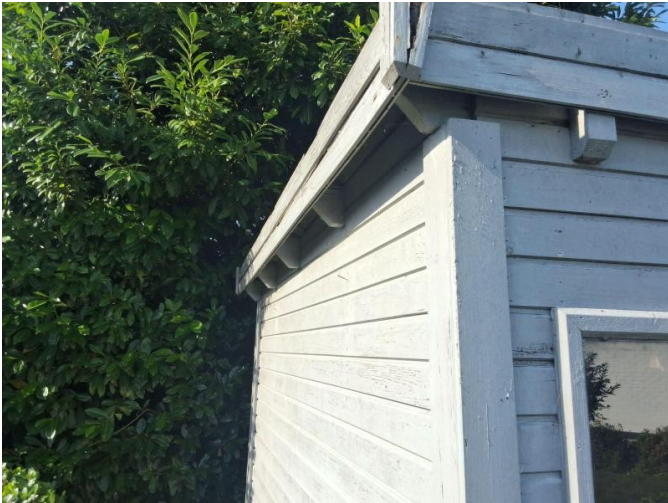
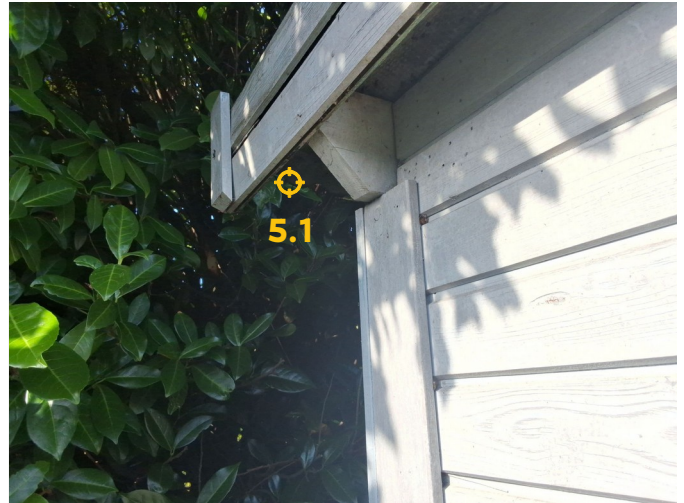
## Fiche 5: Dak bestaande uit golfplaten

Geen asbest

| # | Type | Referentie | Resultaat |
|---|---|---|---|
| 5.1 | Puntmonster | 4 | Geen asbest |

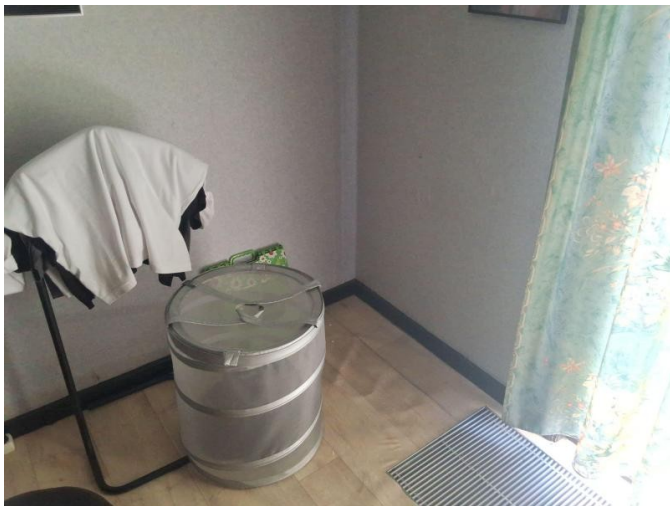
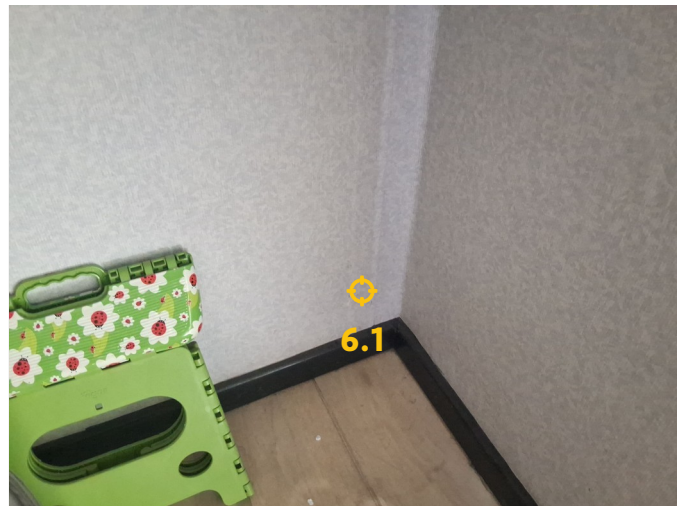
## Fiche 6: Pleisterwerk wanden

Geen asbest

| # | Type | Referentie | Resultaat |
|---|---|---|---|
| 6.1 | Mengmonster | 2 | Geen asbest |

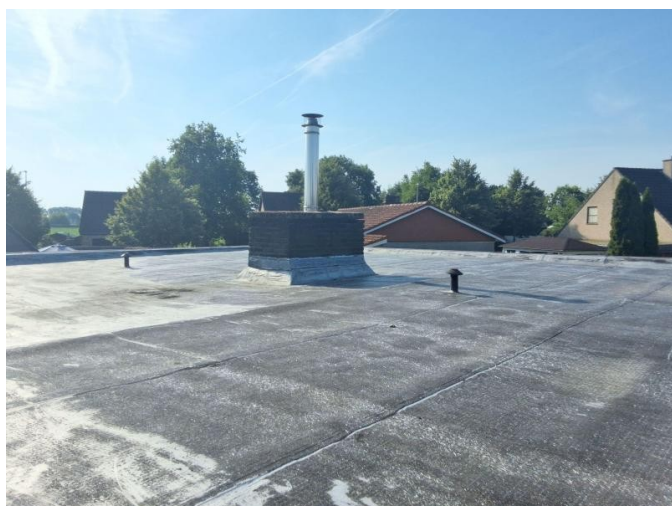
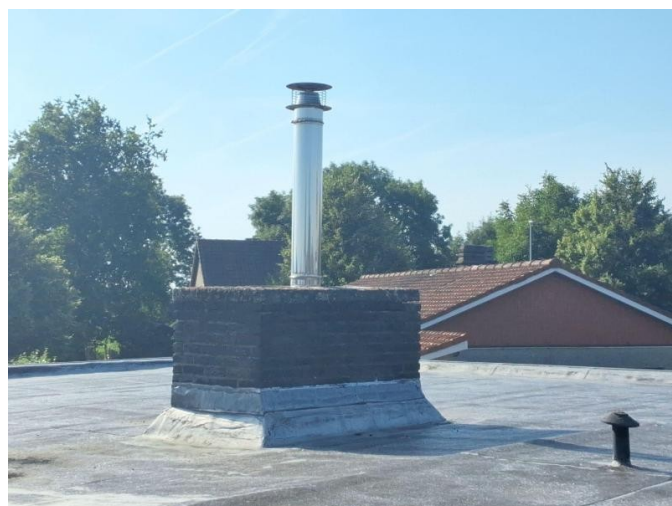
### Fiche 7: Rookgaskanaal (niet verdacht)

| Beschrijving | Notitie | Terug te vinden op plannen |
|---|---|---|
| Fiche 7: Rookgaskanaal (niet verdacht) | Het rookgaskanaal is niet-asbestverdacht. | - |

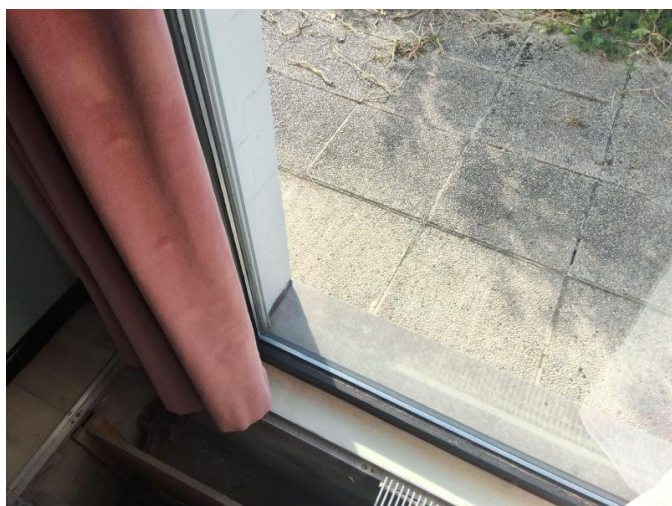
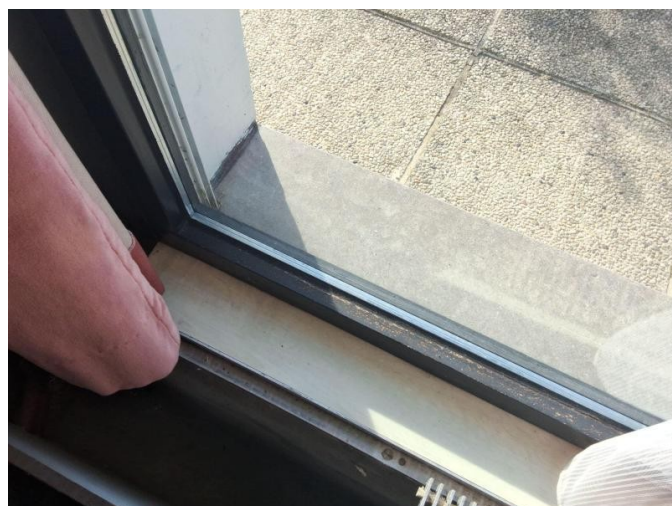
### Fiche 8: Kit aan de ramen

| Beschrijving | Notitie | Terug te vinden op plannen |
|---|---|---|
| Fiche 8: Kit aan de ramen | De kit aan de ramen is niet asbestverdacht. Alle ramen werden gecontroleerd. | - |

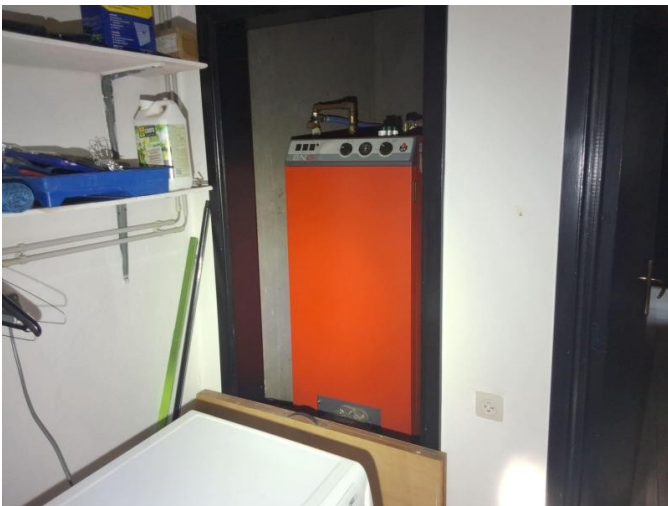
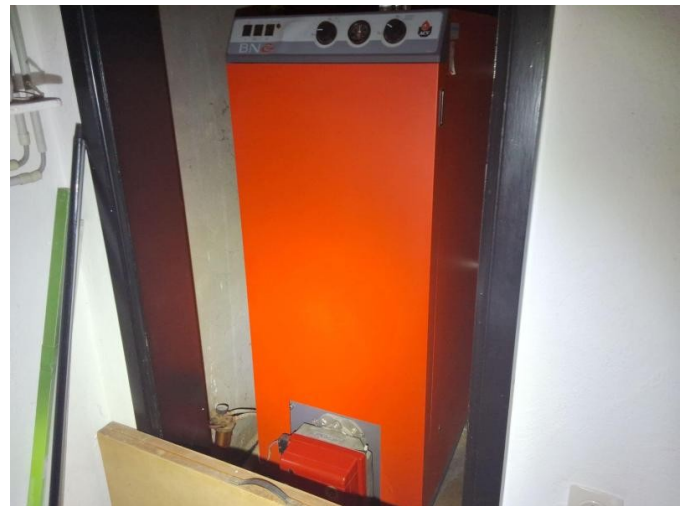
### Fiche 9: CV-ketel (niet-waarneembare materialen)

| Beschrijving | Notitie | Terug te vinden op plannen |
|---|---|---|
| Fiche 9: CV-ketel (niet-waarneembare materialen) | De CV-ketel bevat mogelijk asbestverdachte dichtingen en/of isolerend materiaal die niet waarneembaar zijn. | - |
