# Asbestinventarisatetest

Karel Picquélaan 81, 9800 Deinze

Attestnummer : **20260312-000016.000**

Uitgegeven op : **12.03.2026**

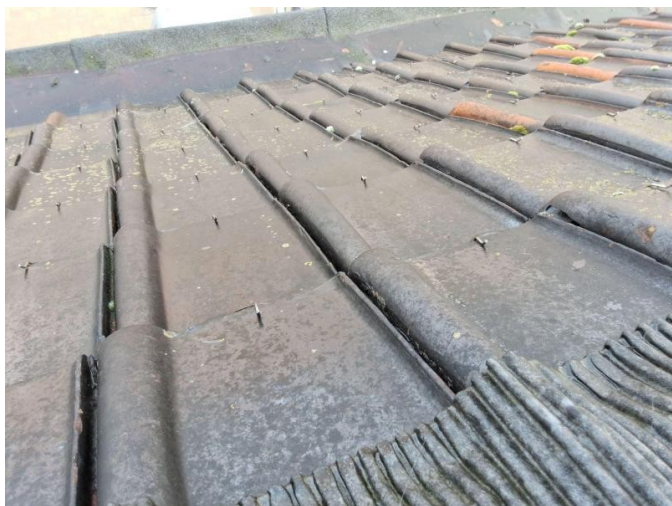
**Reden:** Niet waarneembaar

**Uitleg van de asbestdeskundige:** Het onderdak is niet waarneembaar. Op dit ogenblik kan hiervoor in de databank geen adviesfiche voor opgesteld worden.

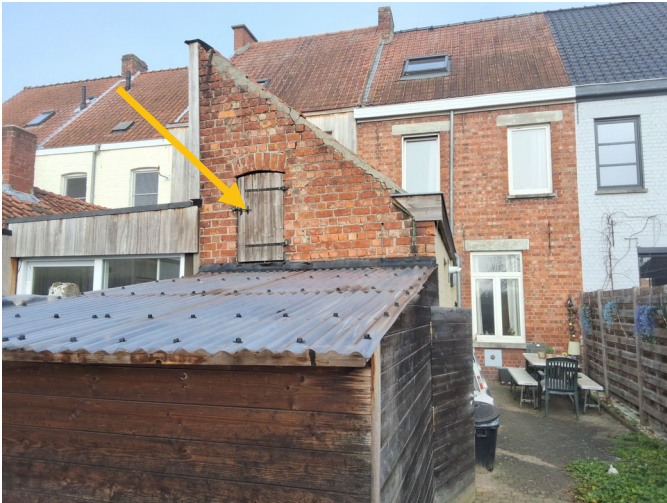
**Reden:** Het onderzoek kan niet uitgevoerd worden binnen de bepalingen van de Welzijnswet

**Uitleg van de asbestdeskundige:** De zolder is niet veilig toegankelijk

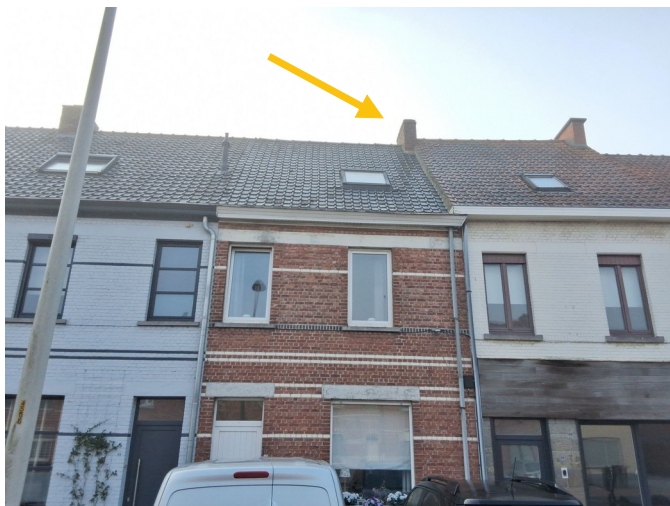
**Reden:** Het te onderzoeken materiaal situeert zich hoger dan 3,50 m te rekenen vanaf een veilige ondergrond

**Uitleg van de asbestdeskundige:** De binnenkant van de schouw is niet waarneembaar. De schouw bevat binnenin mogelijk een asbestcement rookgaskanaal. Laat dit onderzoeken bij eventuele werken.

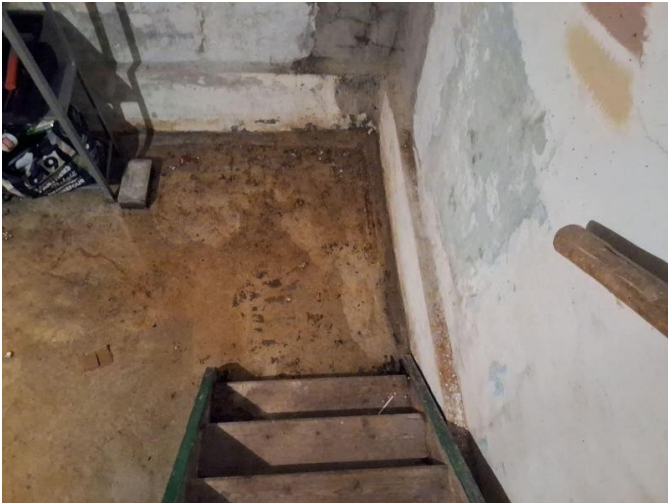
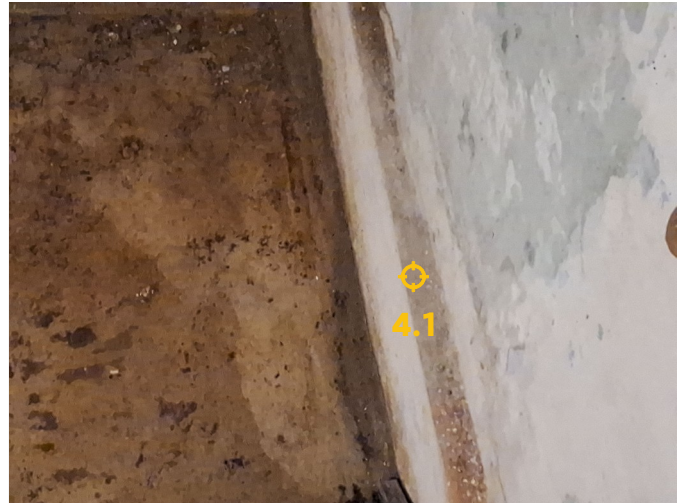
## Fiche 4: Cementen smeerlaag binnen

Geen asbest

| # | Type | Referentie | Resultaat |
|---|---|---|---|
| 4.1 | Mengmonster | 4 | Geen asbest |

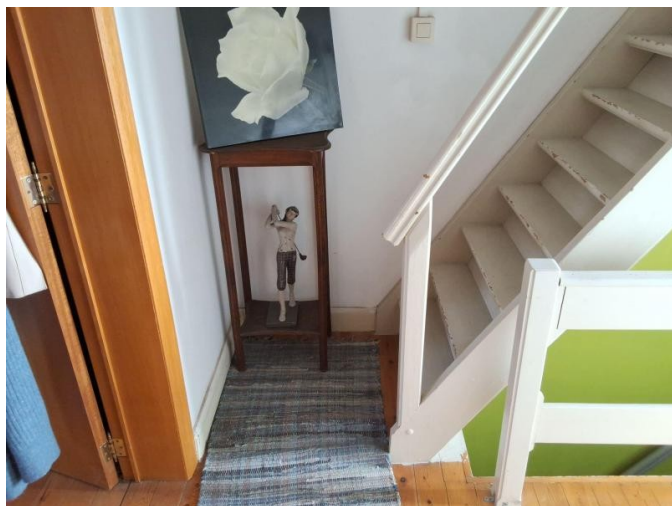
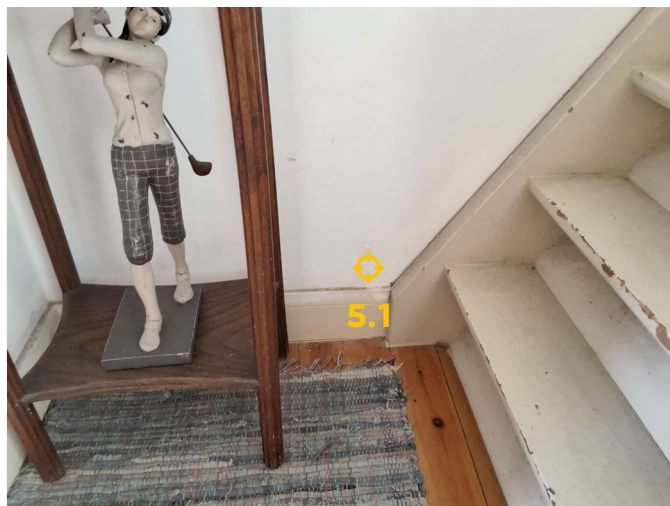
## Fiche 5: Pleisterwerk wanden

Geen asbest

| # | Type | Referentie | Resultaat |
|---|---|---|---|
| 5.1 | Mengmonster | 1 | Geen asbest |

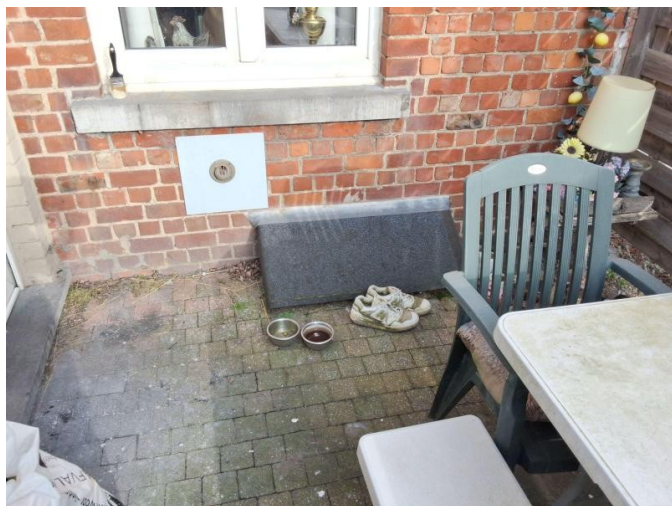
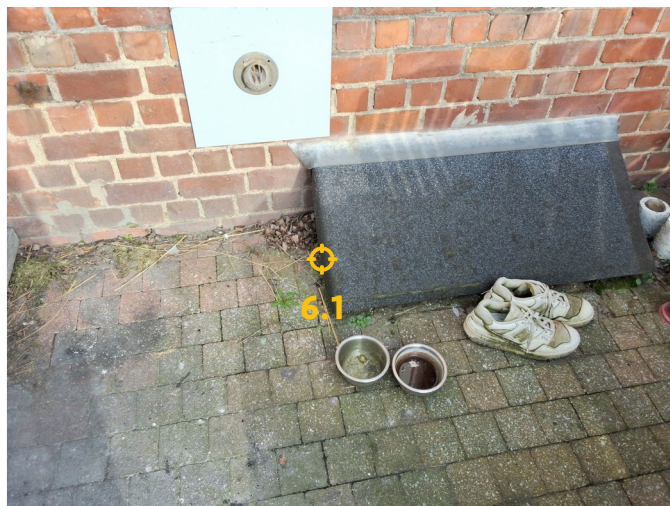
## Fiche 6: Roofing

Geen asbest

| # | Type | Referentie | Resultaat |
|---|---|---|---|
| 6.1 | Puntmonster | 3 | Geen asbest |

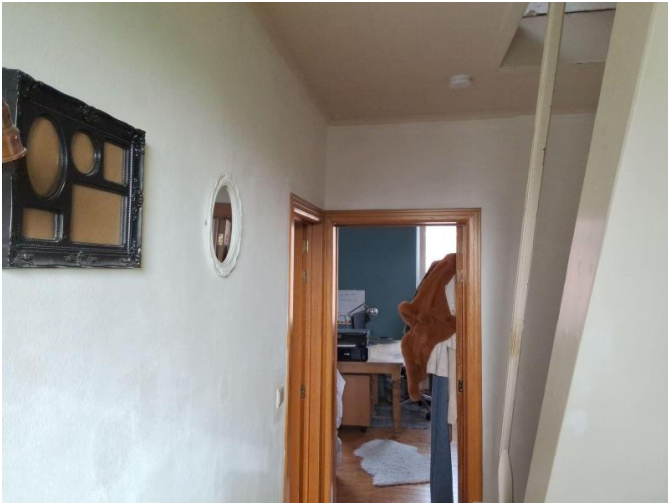
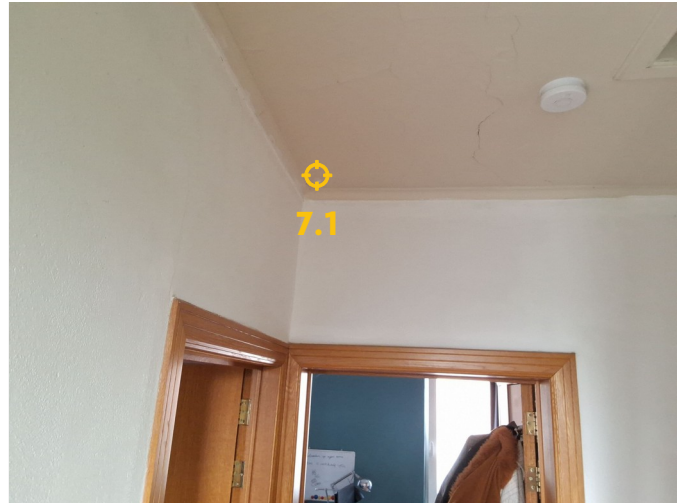
## Fiche 7: Pleisterwerk plafonds

Geen asbest

| # | Type | Referentie | Resultaat |
|---|---|---|---|
| 7.1 | Mengmonster | 2 | Geen asbest |

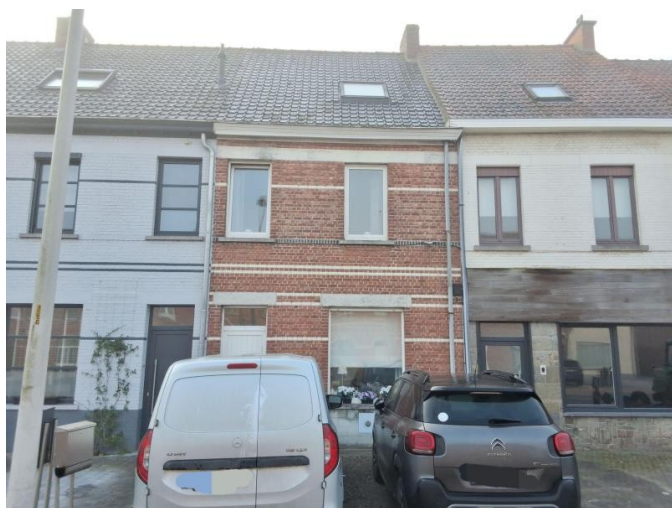
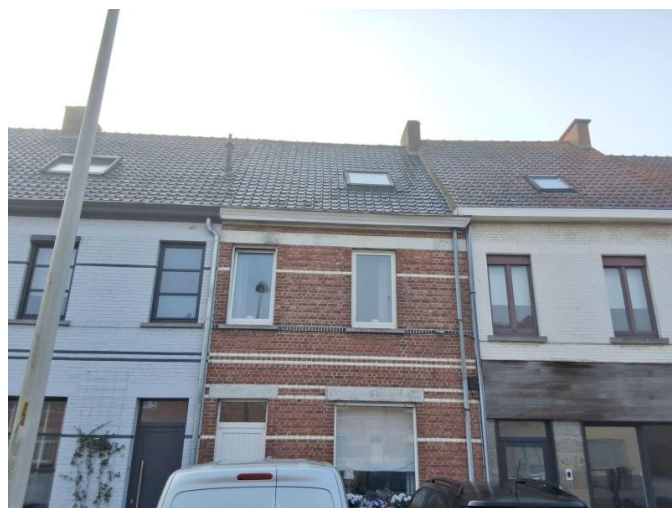
### Fiche 8: Dakbedekking bestaande uit pannen (niet verdacht)

| Beschrijving | Notitie | Terug te vinden op plannen |
|---|---|---|
| Fiche 8: Dakbedekking bestaande uit pannen (niet verdacht) | De dakbedekking is niet-asbestverdacht. | - |

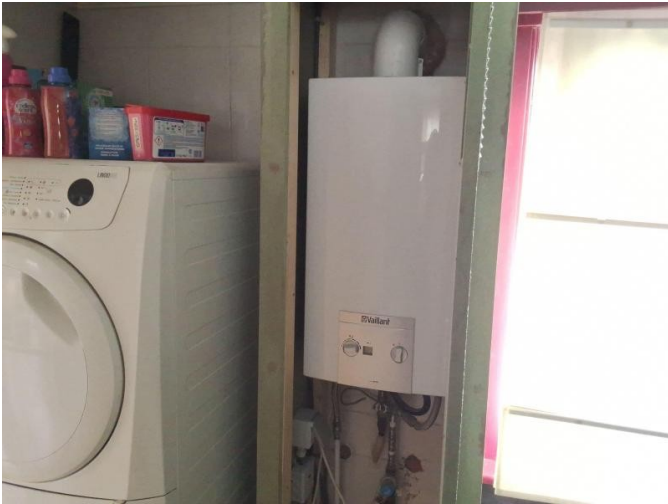
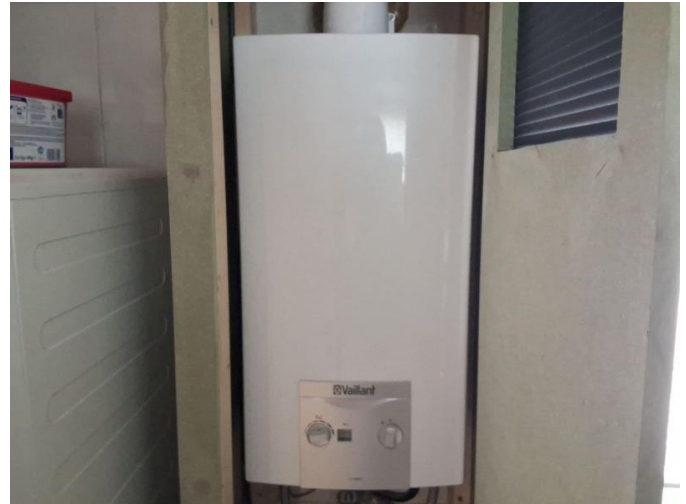
## Fiche 9: CV-ketel (niet verdacht)

| Beschrijving | Notitie | Terug te vinden op plannen |
|---|---|---|
| Fiche 9: CV-ketel (niet verdacht) | De CV-ketel (dichtingen, isolerend materiaal) is niet asbestverdacht. | - |

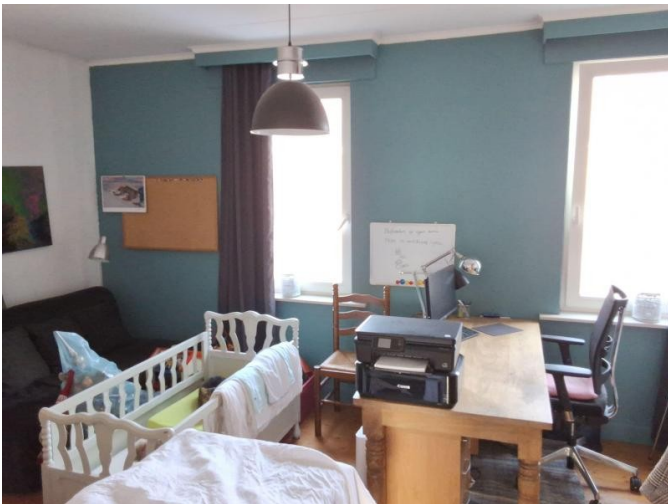
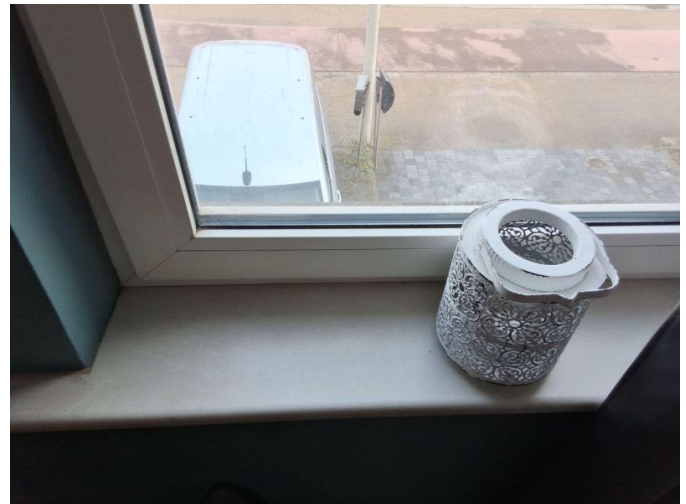
## Fiche 10: Kit aan de ramen

| Beschrijving | Notitie | Terug te vinden op plannen |
|---|---|---|
| Fiche 10: Kit aan de ramen | De kit aan de ramen is niet asbestverdacht. Alle ramen werden gecontroleerd. | - |
