# Asbestinventarisatetest

Patrijspark 89, 9800 Deinze  
Gemeenschappelijke delen

Attestnummer : 20260626-000181.000

Uitgegeven op : 26.06.2026

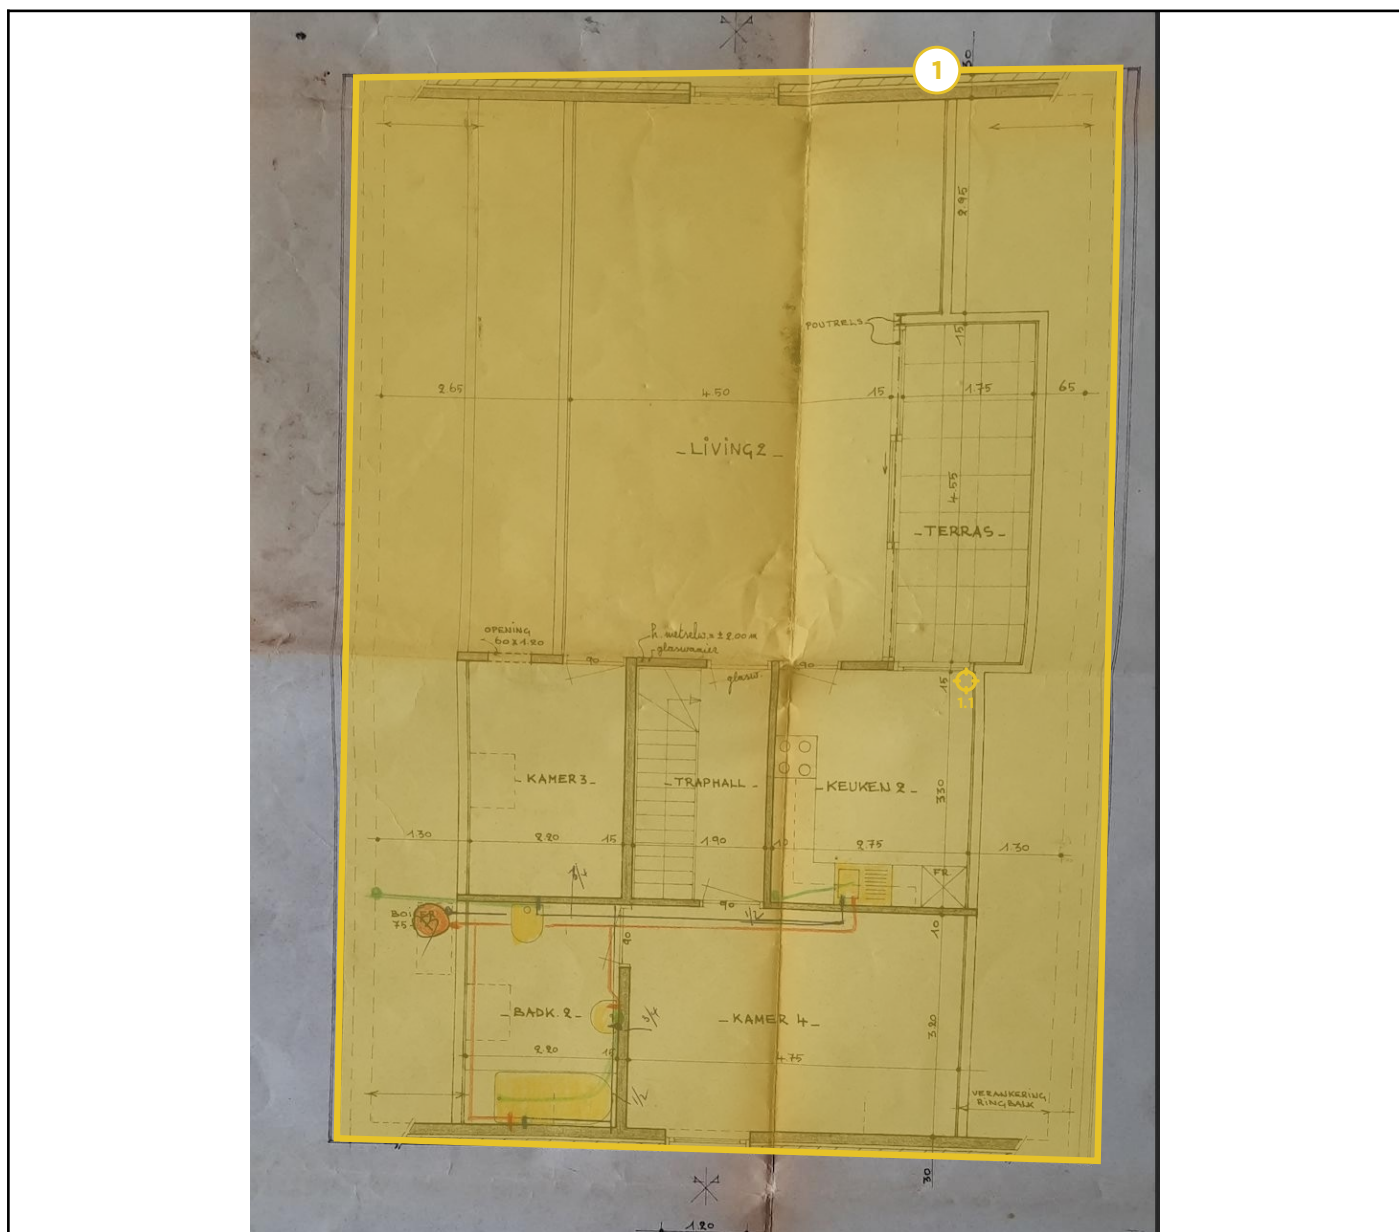
## Plan 1.3: Verdiep

Beschrijving	Type	Actie
1. Onderdakplaten	Asbestmateriaal	Zorgvuldig beheren
1.1 Code: B - 1	Puntmonster	-

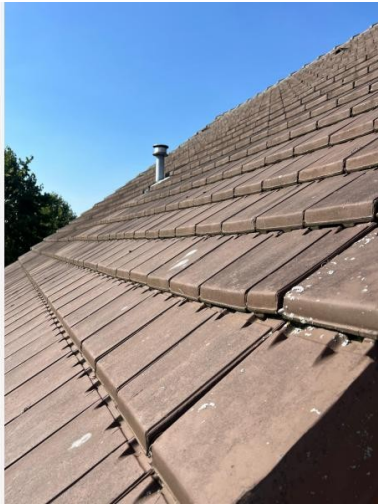
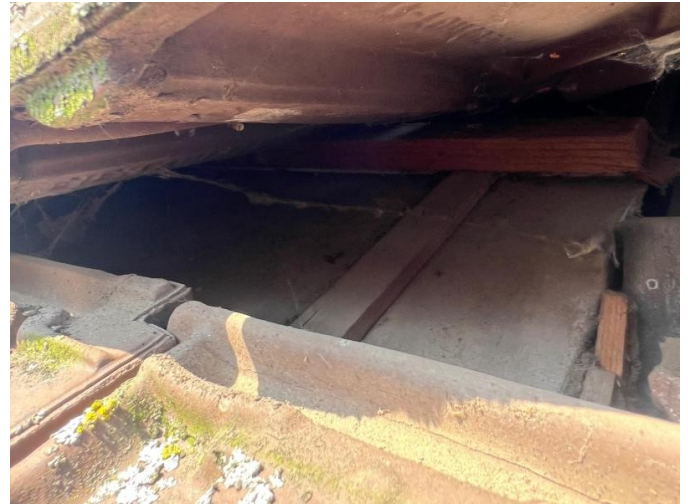
Het asbestmateriaal valt onder de mijlpaal van 2040.

- Eenvoudige handelingen: enkel door erkend asbestverwijderaar  
De onderdakplaten zijn genageld/geniet. Dit wil zeggen dat de platen niet in 1 geheel verwijderd kunnen worden (bij geschroefde onderdakplaten kan dit wel) zonder dat de matrix beschadigd wordt.

Eindbeoordeling materiaalrisico	Laag materiaalrisico en/of verlaagde kans op vezelvrijgave
---------------------------------	--

#	Type	Referentie	Resultaat
1.1	Puntmonster	B - 1	Chrysotiel

<b>Beschrijving</b>	Onderdakplaten
<b>Omgeving</b>	Buiten
<b>Primaire drager</b>	Schuin dak
<b>Asbestmateriaal</b>	Plaat, paneel, tablet - Type Menuiserite
<b>Bindmiddel van asbestmateriaal</b>	Cement
<b>Gebondenheid op basis van bindmiddel</b>	Hecht
<b>Hoeveelheid (oppervlakte - dikte - aantal)</b>	<ul style="list-style-type: none"><li>• 150,00 m<sup>2</sup> - 1,00 cm - 1 stuk</li></ul>
<b>Totaal volume</b>	1,50 m <sup>3</sup>
<b>Eenvoudig bereikbaar</b>	Nee <ul style="list-style-type: none"><li>• Het asbestmateriaal is bedekt (uitgezonderd laag verf, coating, behang, kunststof, textiel) en het wegnemen van het bedekkende materiaal kan niet zonder het bedekkende materiaal te beschadigen.</li></ul>
<b>Bevestigingswijze</b>	<ul style="list-style-type: none"><li>• Genageld, geniet</li></ul>
<b>Identificatiemethode</b>	Een monstername door de asbestdeskundige met laboanalyse door een asbestlabo.
<b>Destructieve handeling voor identificatie</b>	Nee

- Zorg voor een veilig beheer. Vermijd het beschadigen van het asbestmateriaal. Controleer de toestand jaarlijks op wijzigingen.

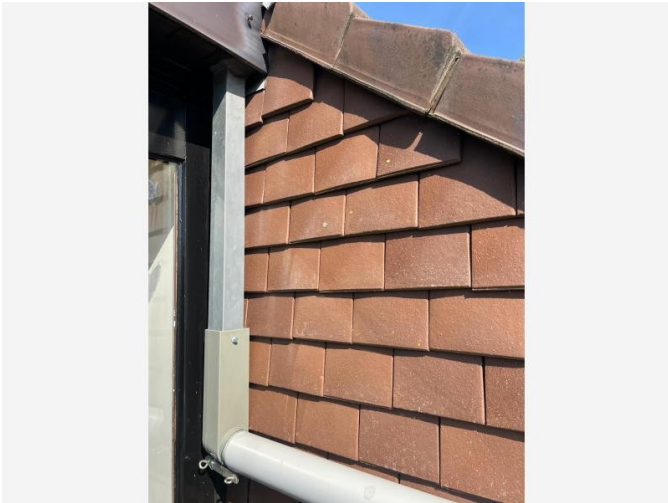
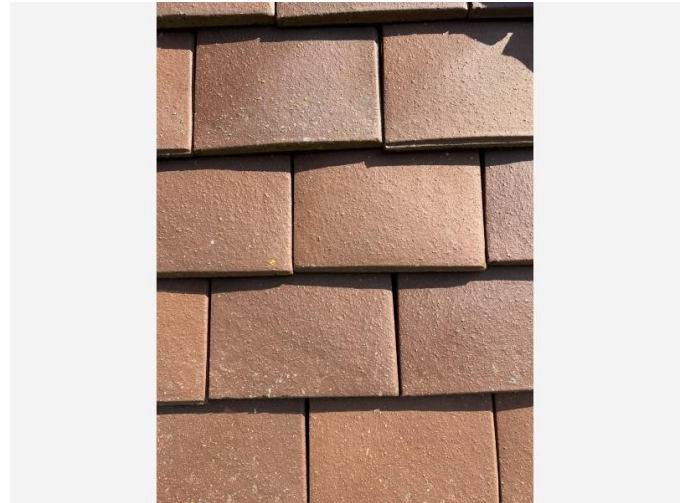
De leien zijn keramisch en dus niet-asbestverdacht.

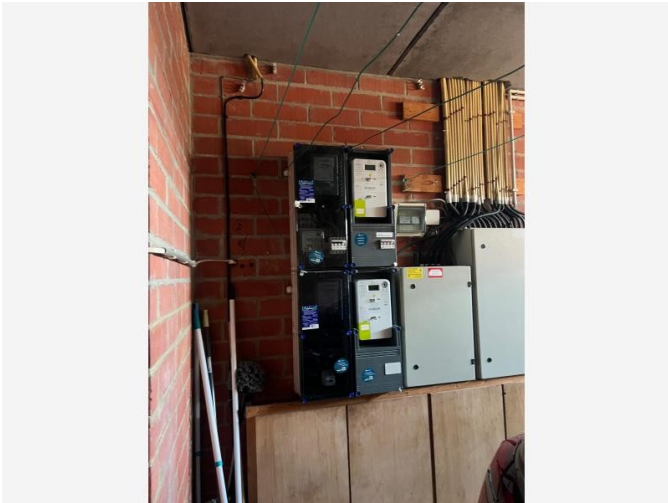
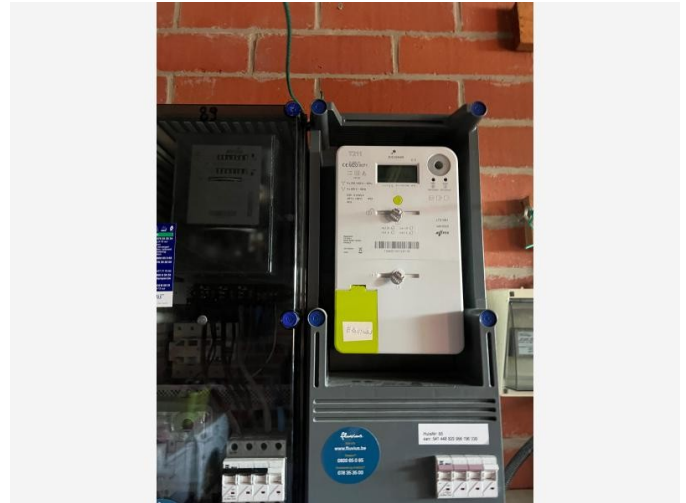
De digitale elektriciteitsmeters bevatten geen asbest meer.

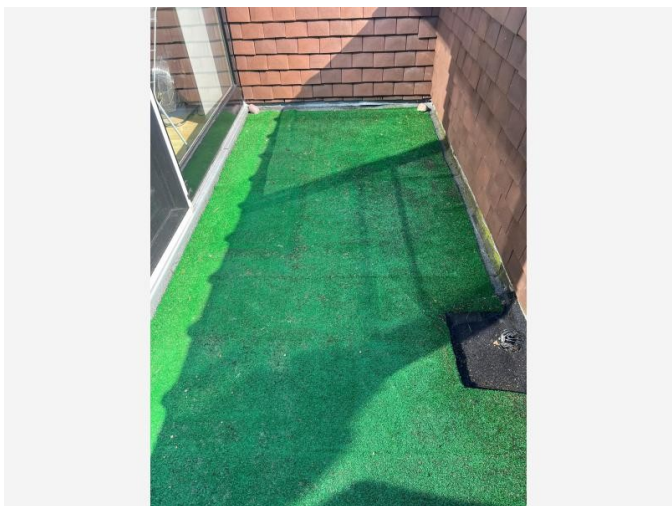
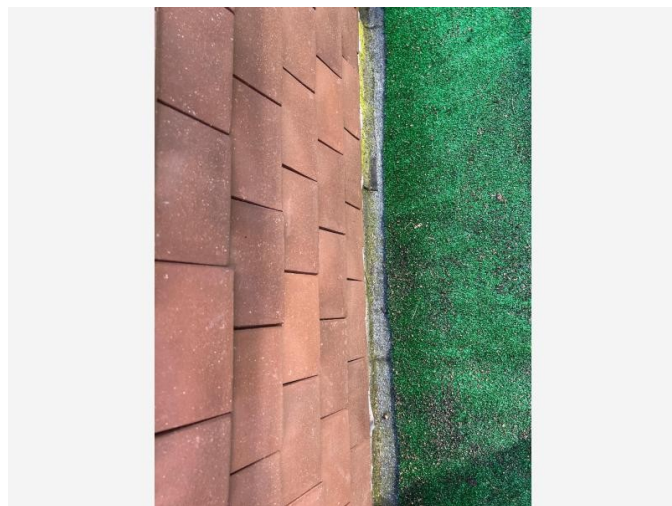
## Fiche 4: Roofing terras

Geen asbest

#	Type	Referentie	Resultaat
4.1	Puntmonster	C - 1	Geen asbest
