Asbestinventarisatetest

Gaston de Grootelaan 46, 9810 Nazareth-De Pinte

Niet-asbestveilig

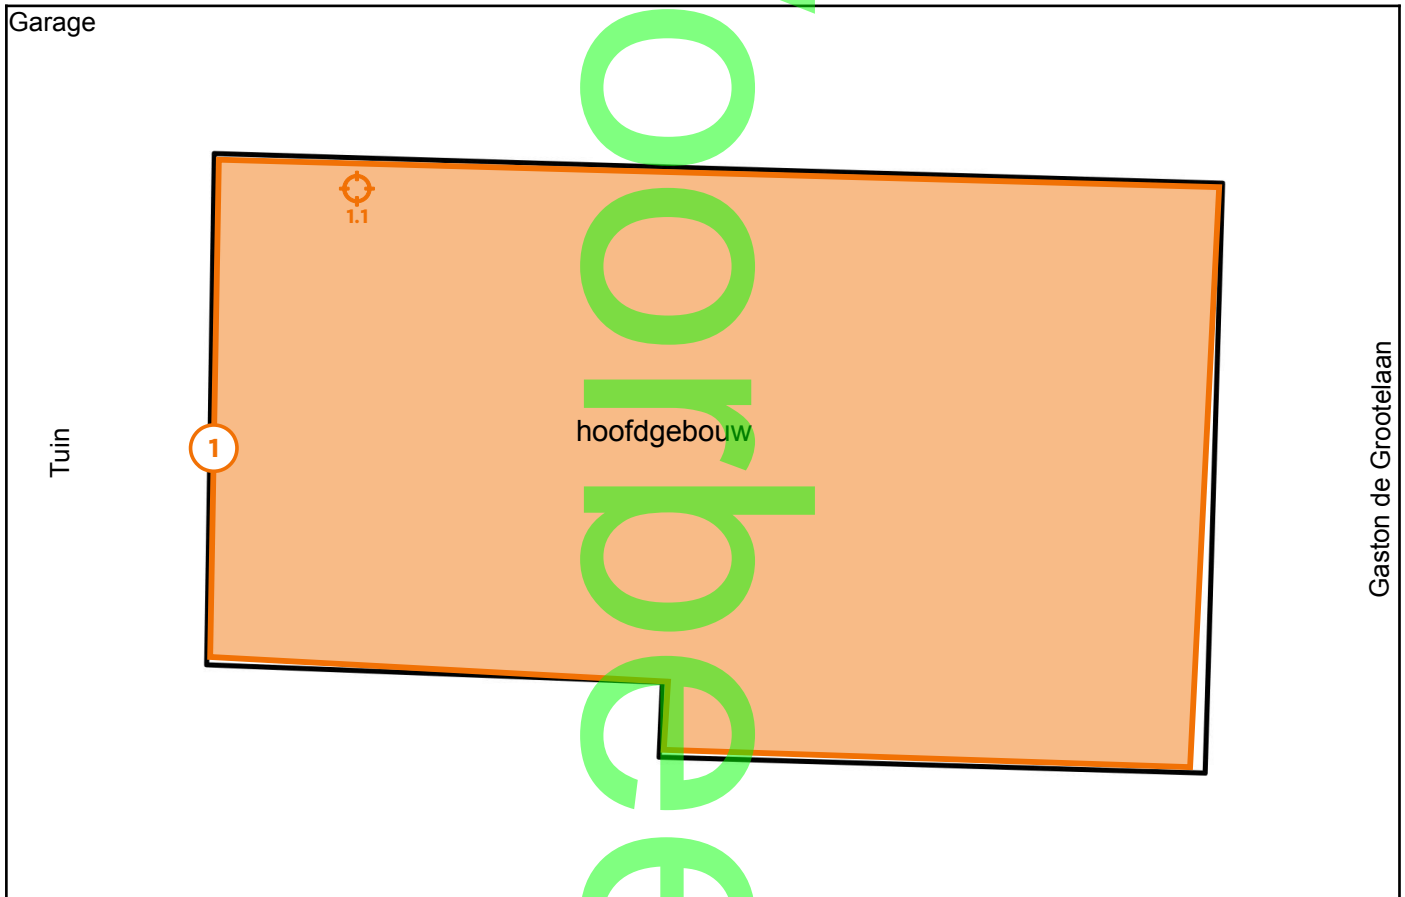
Plan 1.1: Hoofdgebouw - dakbedekking

Beschrijving	Type	Actie
1. Dakbedekking - leien	Asbestmateriaal	Verwijderen
1.1 Code: Staal 4	Puntmonster	-

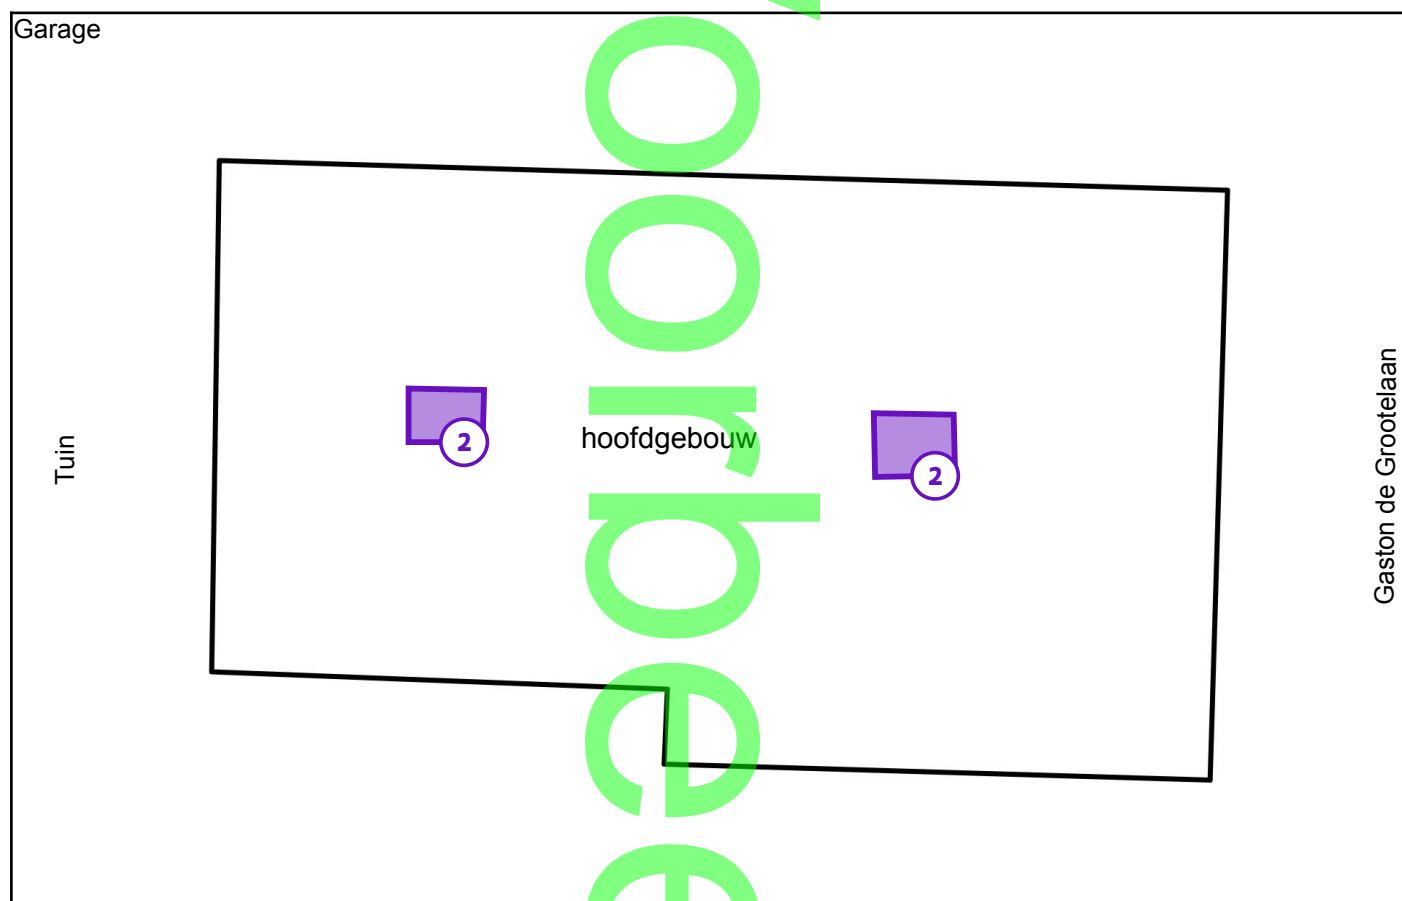
Plan 1.2: Hoofdgebouw - schouw

Beschrijving	Type	Actie
2. Schouwen - Dak	Beperking	-

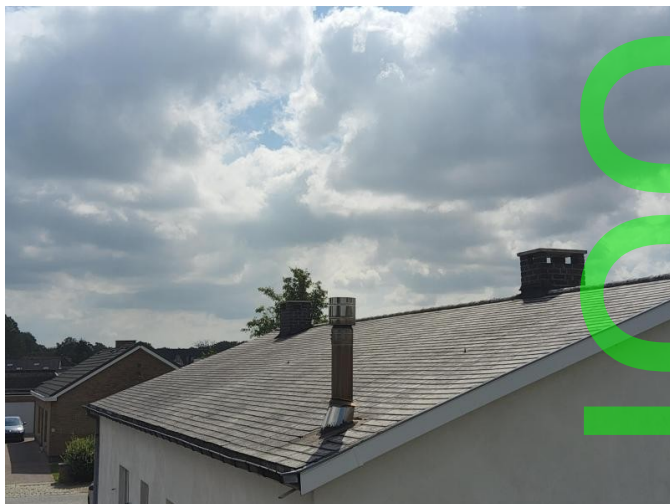
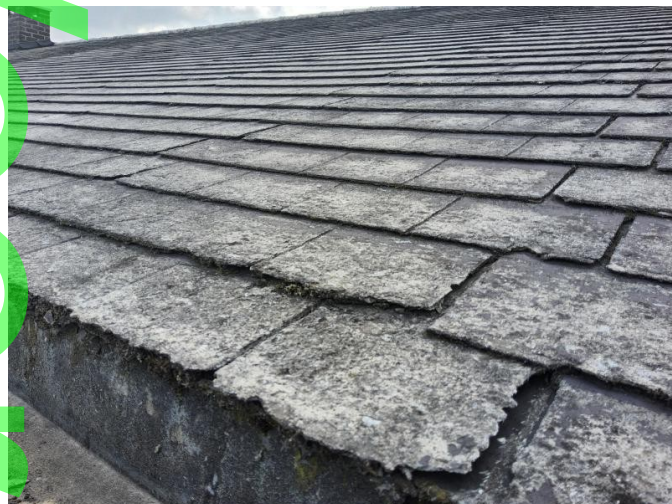
Eindbeoordeling materiaalrisico	Verhoogd materiaalrisico en/of verhoogde kans op vezelvrijgave
---------------------------------	--

Gebondenheid	Categorie 1: hechtgebonden in oorsprong
Asbestsoort (vezeltype)	Alleen chrysotiel aanwezig
Asbestconcentratie	Laag (< 50%)
Afschermingsgraad van het gehele materiaal	Geheel of deels vrij aan de buitenlucht, maar geen contact met binnenlucht
Toestand van het materiaal	Matig beschadigd, matig verweerd

#	Type	Referentie	Resultaat
1.1	Puntmonster	Staal 4	Chrysotiel

Beschrijving	Dakbedekking - leien
Omgeving	Buiten
Primaire drager	Schuin dak
Asbestmateriaal	Dak- en gevelbekleding - Lei, shingle
Bindmiddel van asbestmateriaal	Cement
Gebondenheid op basis van bindmiddel	Hecht
Hoeveelheid (oppervlakte - aantal)	<ul style="list-style-type: none">• 180,00 m² - 1 stuk
Totale oppervlakte	180,00 m ²
Eenvoudig bereikbaar	Ja
Bevestigingswijze	<ul style="list-style-type: none">• Geklemd• Genageld, geniet
Identificatiemethode	Een monstername door de asbestdeskundige met laboanalyse door een asbestlabo.
Destructieve handeling voor identificatie	Nee
Opmerking	De aangegeven hoeveelheden zijn een schatting, mogelijks kan dit afwijken van de realiteit. Bij renovatie is het aan te raden om de exacte hoeveelheid verder na te gaan. Opm: Bij verwijdering vraag steeds een bewijs/attest/ticket/facturatie waar het materiaal naar toe is gegaan. Dit heeft u nodig bij het vernieuwen - actualiseren van uw asbestattest.

Verwijderen

- Verwijder dit asbestmateriaal zo snel mogelijk. Volg de toestand goed op.
- Hemelwater dat afspoelt van asbestcement daken of gevels kan asbestdeeltjes bevatten. Gebruik het enkel voor gesloten circuits (bv. spoelen toiletten). Reinig na het vervangen van het dak of de gevel de dakgoten en regenwaterput of -ton om asbesthoudend sediment of slib te verwijderen

- Eenvoudige handelingen: mag via doe-het-zelf of door werknemer(s) met opleidingsattest eenvoudige handelingen
 - De woning heeft een dak met asbesthoudende dakbedekking ("Leien"), deze worden best verwijderd wanneer de woning of het dak wordt gerenoveerd. Een asbesthoudende dakbedekking zoals Leien zijn hechtgebonden materialen, indien nog een goeie staat zijn.
 - Bij kleine hoeveelheden & als de toepassing in degelijke staat is. Kan deze toepassing via eenvoudige handeling verwijderd worden door een professional met opleiding eenvoudige handelingen. Mits het dragen van de nodige persoonlijke beschermingsmiddelen.
 - Bij grotere hoeveelheden en/of toepassing in slecht staat is, kan dit enkel door een professional (werknemer) die beschikt over het opleidingsattest 'Asbestverwijdering eenvoudige handelingen'.

- Door de oppervlakte & hoogte is het aangewezen dit door een dakwerker/aannemer/professional te laten doen die beschikt over het opleidingsattest 'Asbestverwijdering eenvoudige handelingen' of een erkend asbestverwijderaar.

- Indien mogelijk de ondervloer afdekken. De toepassing ("Leien") dienen onder constante verneveling (fixeermiddel) zorgvuldig te worden losgemaakt. Het verwijderen ervan moet gebeuren zonder te schuren / breken & afgevoerd te worden in afvalzakken bestemd voor asbest. Hechtgebonden materialen in goede staat, kunnen naar het containerpark worden gebracht. Informeer steeds na bij het plaatselijk containerpark (mogelijks zijn er zakken die u moet aankopen).

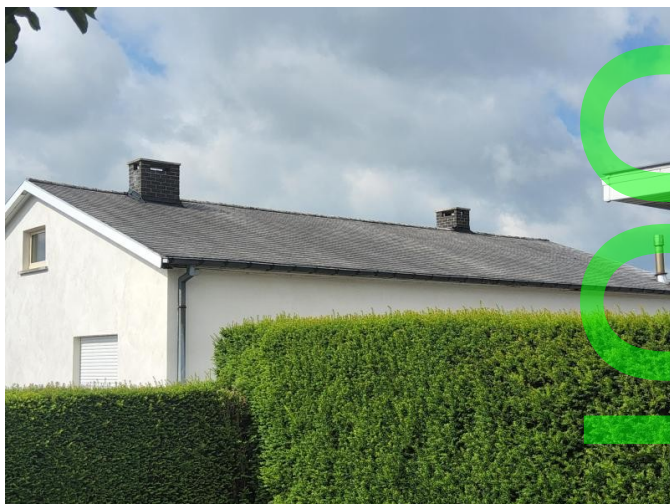
Reden: Het te onderzoeken materiaal situeert zich hoger dan 3,50 m te rekenen vanaf een veilige ondergrond

Uitleg van de asbestdeskundige: Er zijn schouwen aanwezig boven de woning. Op dit moment kon niet met zekerheid worden vastgesteld of deze nog actief in gebruik zijn.

Door de hoogte was een inspectie van de schouw niet mogelijk. Voor een correcte beoordeling is een veilige hoogtewerker vereist, evenals de mogelijkheid om de binnenzijde van de schouw zowel bovenaan, centraal als onderaan te controleren.

Het is mogelijk dat zich in de schouw nog een koker bevindt, al dan niet asbesthoudend. Bij een toekomstige renovatie wordt aanbevolen dit verder te onderzoeken.

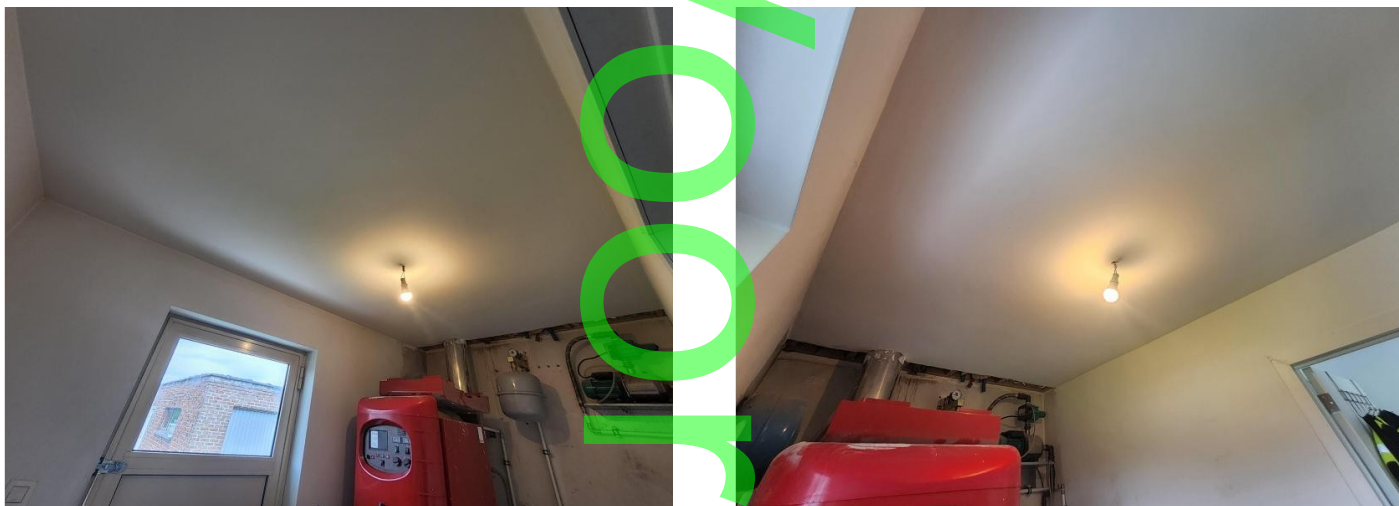
Het plafond in de stookruimte bestaat voornamelijk uit voorzetwanden (gipskartonplaten - gyproc), mogelijks kan er hierachter nog ouder pleisterwerk zitten en/of ander materiaal. Aangewezen is om bij volgende renovatie hier verder onderzoek op te doen. Tijdens de inspectie waren er geen facturen en/of fotomateriaal die het kan uitsluiten.

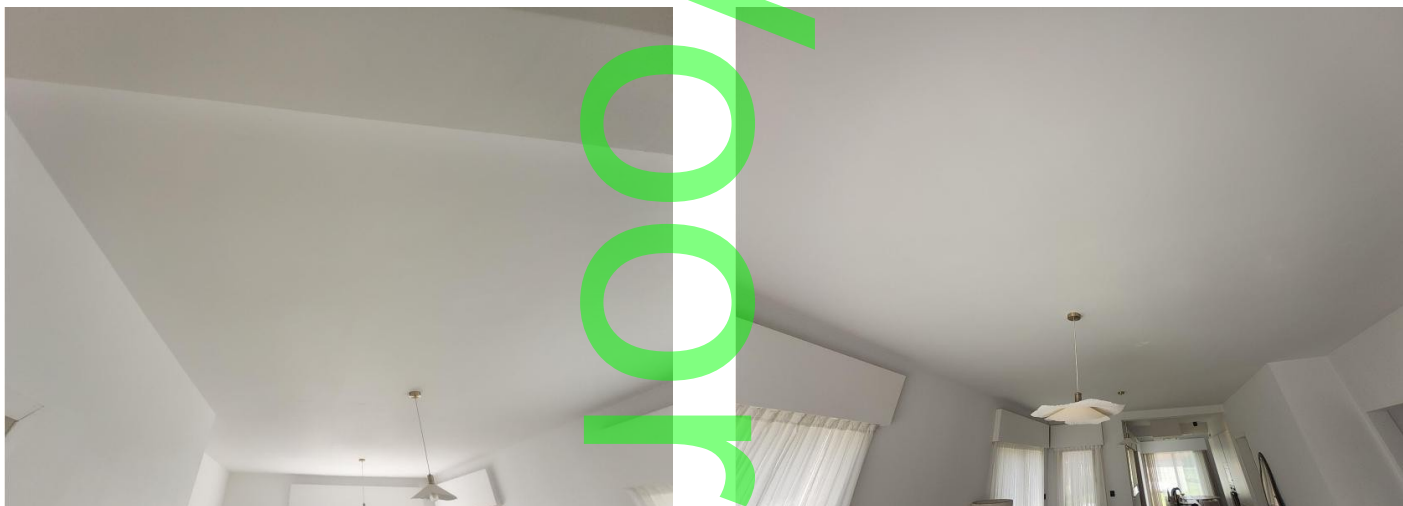
Het plafond in de leefruimte bestaat voornamelijk uit voorzetwanden (gipskartonplaten - gyproc), mogelijks kan er hierachter nog ouder pleisterwerk zitten en/of ander materiaal. Aangewezen is om bij volgende renovatie hier verder onderzoek op te doen. Tijdens de inspectie waren er geen facturen en/of fotomateriaal die het kan uitsluiten.

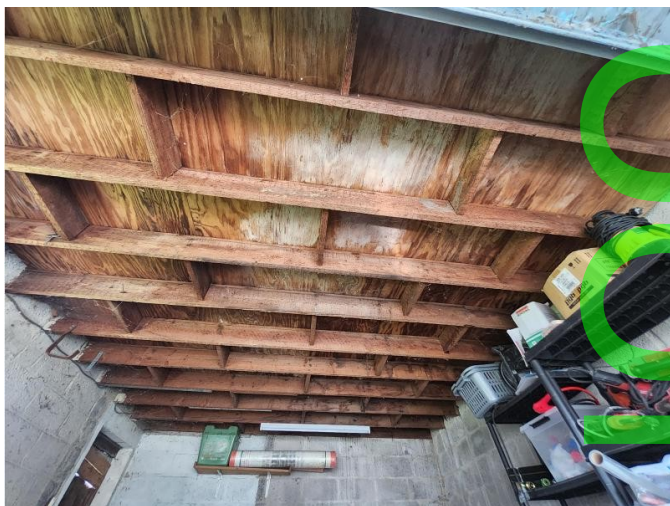
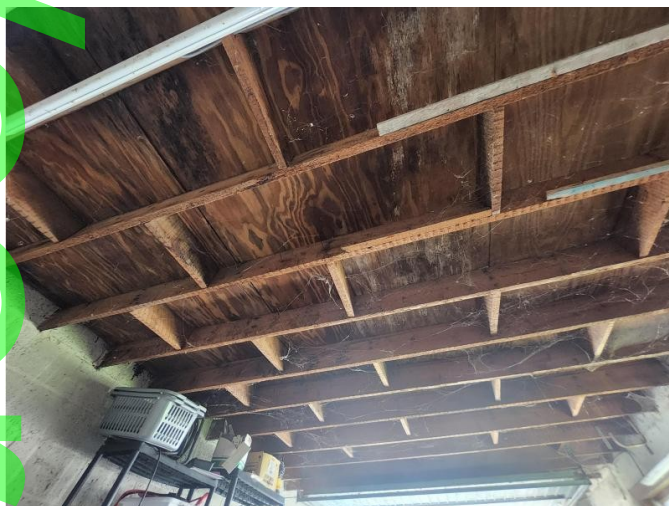
Het plafond van de garage bestaat voornamelijk uit een houtenrastering.

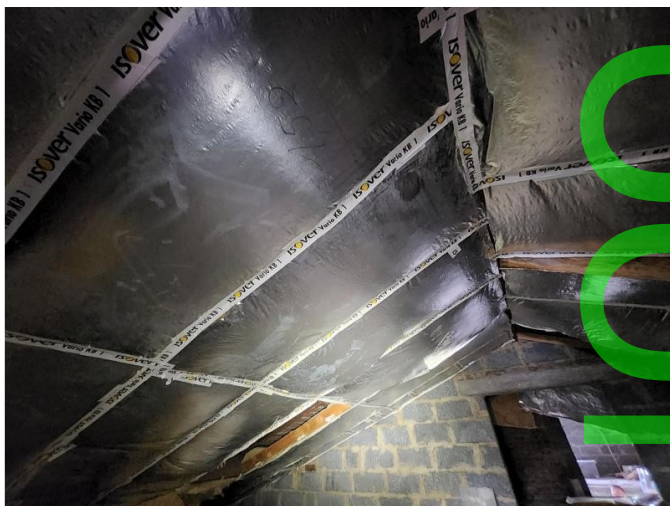
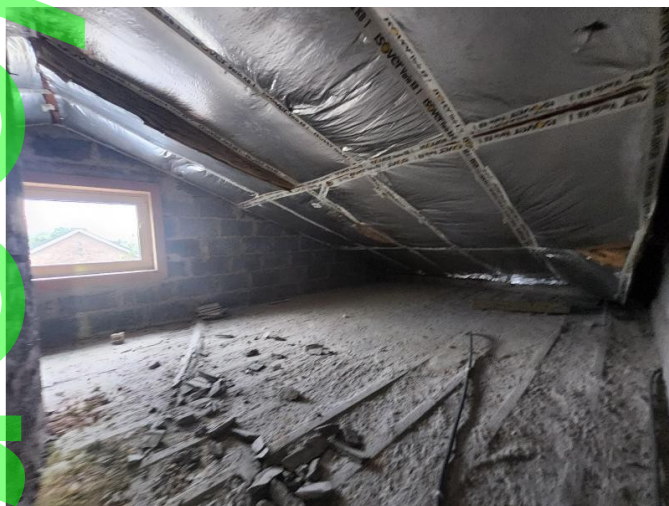
De zolder werd langs de binnenzijde geïsoleerd.

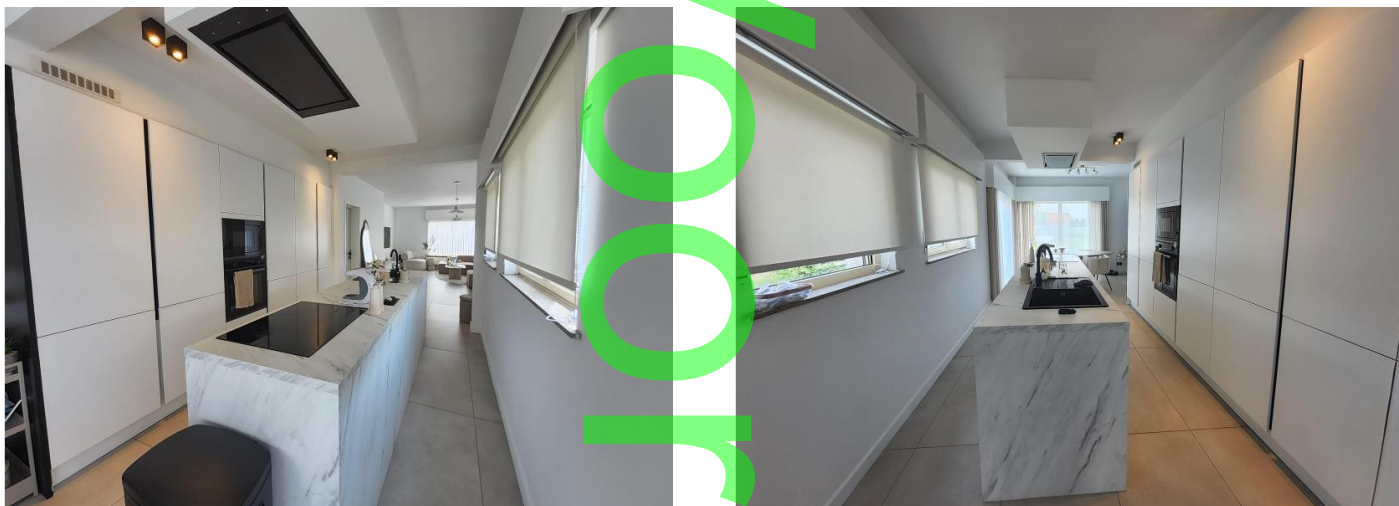
De woning werd recenter vernieuwd waaronder de inrichting van de keuken.

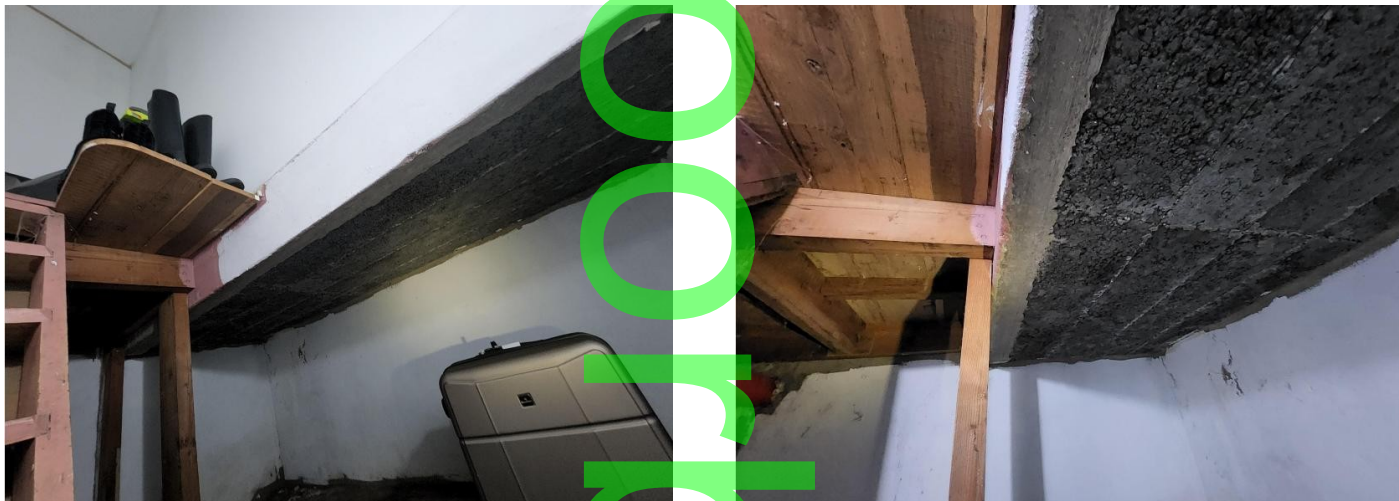
Het plafond van de kelder bestaat voornamelijk uit de beton gewelven en deels houtenrastering.

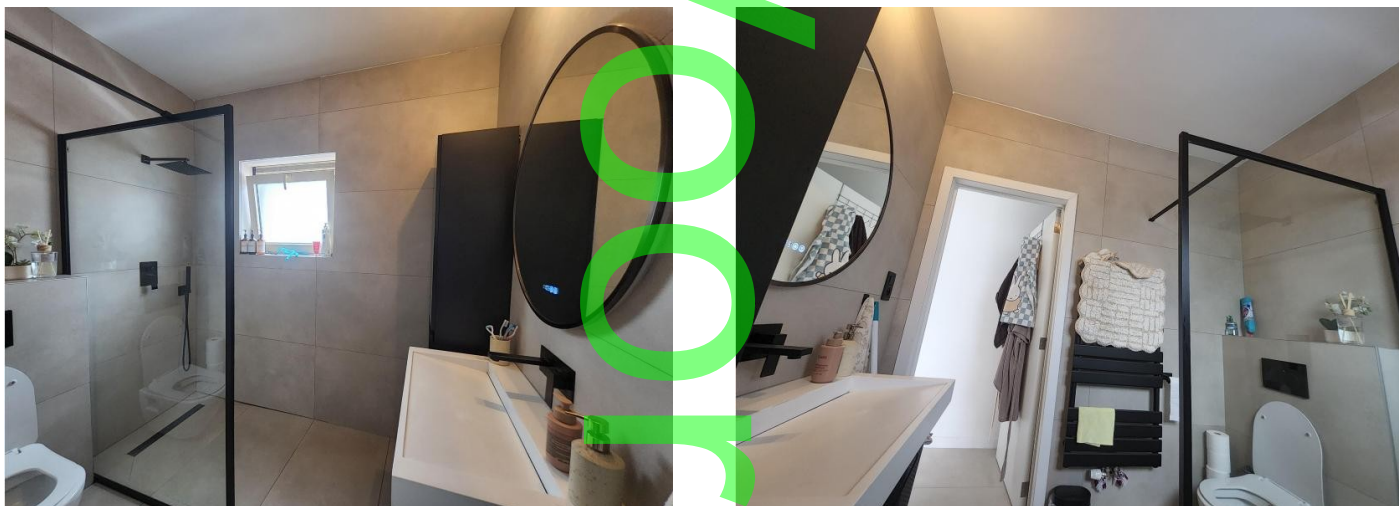
De woning werd recenter vernieuwd waaronder de inrichting van de badkamer.

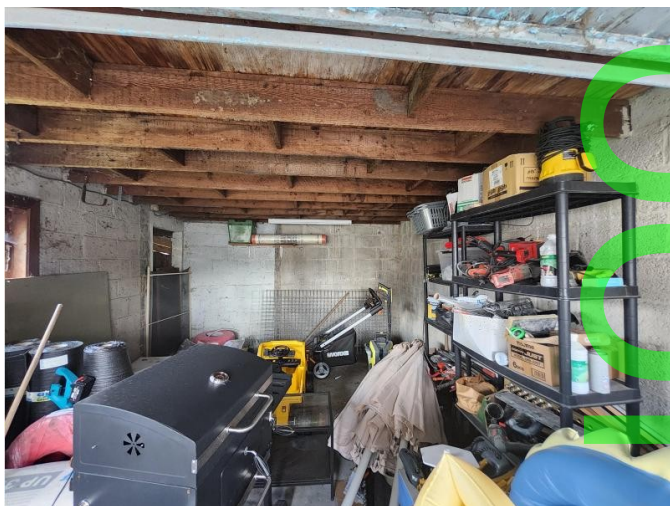
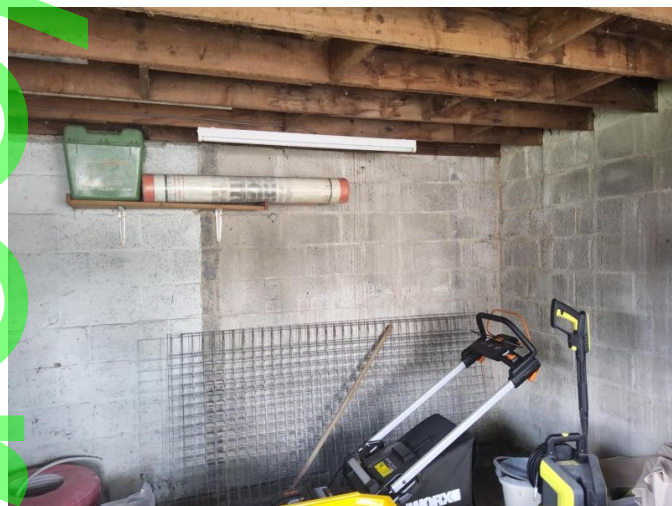
De binnenmuren van de garage bestaat voornamelijk uit de blote grijze botenstenen.

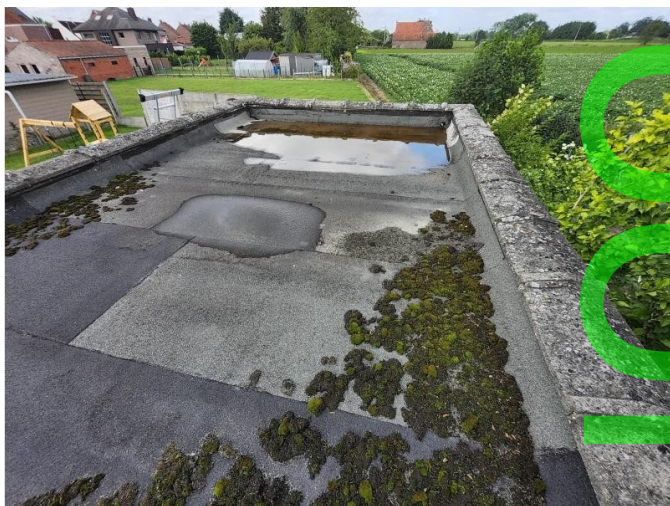
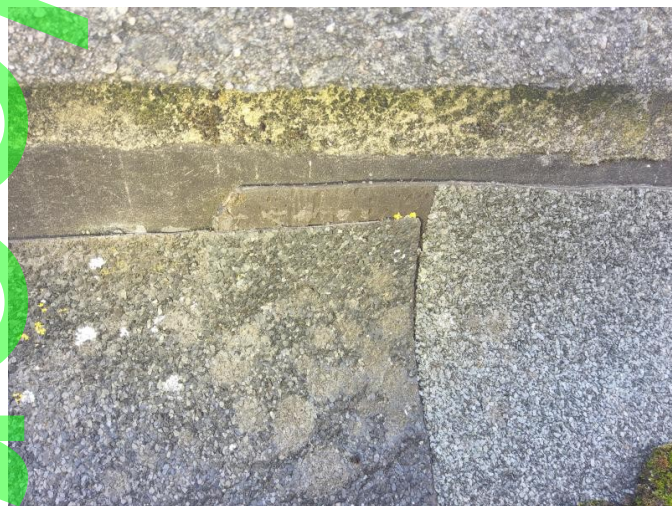
Geen asbest

#	Type	Referentie	Resultaat
11.1	Puntmonster	Staal 6	Geen asbest

Beschrijving	Platdak garage - roofing
Omgeving	Buiten
Primaire drager	Plat dak
Bindmiddel van materiaal	Bitumen (roofing, teer, asfalt)
Gebondenheid op basis van bindmiddel	Hecht
Hoeveelheid (oppervlakte - aantal)	<ul style="list-style-type: none">• 25,00 m² -1 stuk
Totale oppervlakte	25,00 m ²
Identificatiemethode	Een monstername door de asbestdeskundige met laboanalyse door een asbestlabo.
Destructieve handeling voor identificatie	Nee
Opmerking	<p>Vermoedelijk is het plat dak al meermaals vernieuwd met diverse soorten roofing.</p> <p>Deze oppervlakte, volumes en gewichten zijn niet gemeten, maar geschat op basis van een benadering van de aanwezige roofing (de opgegeven hoeveelheden mogen niet gebruikt worden als maatstaf voor heffingen). Om gevolgschade en lekkages te voorkomen en niet destructief te werk te gaan, is alleen de toplaag bemonsterd. We kunnen geen uitspraak doen over de onderliggende lagen. Bij renovatie of sloop dient er een destructief onderzoek uitgevoerd te worden van de roofing.</p>

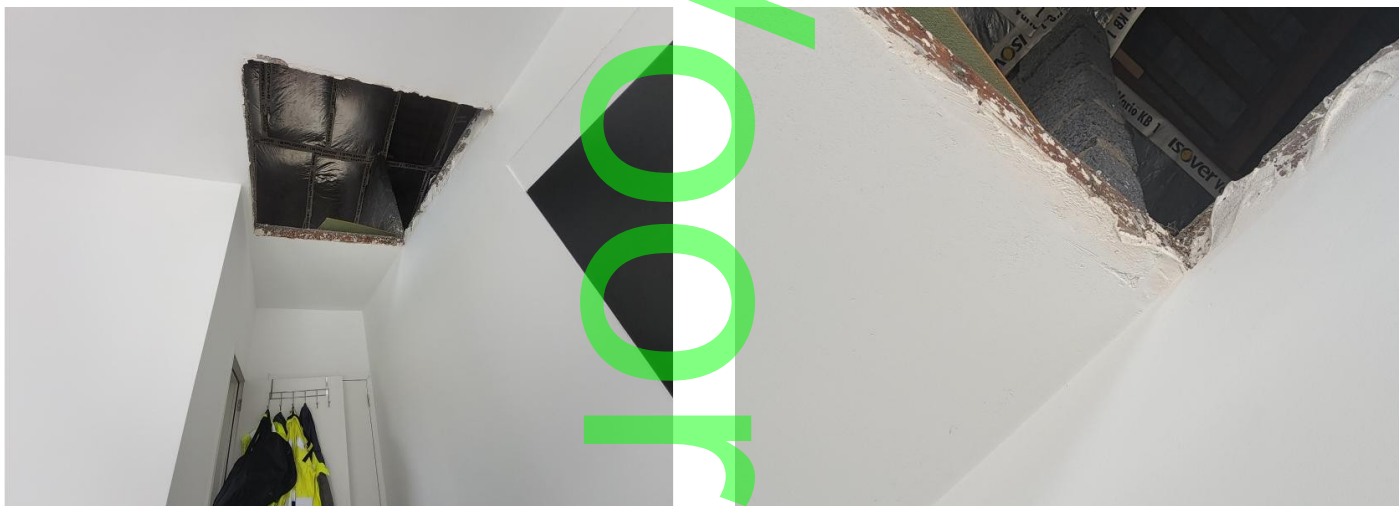
Geen asbest

#	Type	Referentie	Resultaat
12.1	Mengmonster	Staal 2	Geen asbest

Beschrijving	Pleisterwerk plafond
Omgeving	Binnen
Primaire drager	Plafond
Bindmiddel van materiaal	Gips - kalk
Gebondenheid op basis van bindmiddel	Niet-hechtgebonden
Hoeveelheid (oppervlakte - dikte - aantal)	<ul style="list-style-type: none">• 90,00 m² - 2,00 cm - 1 stuk
Totaal volume	1,80 m ³
Identificatiemethode	Een monstername door de asbestdeskundige met laboanalyse door een asbestlabo.
Destructieve handeling voor identificatie	Nee
Opmerking	<p>De aangegeven hoeveelheden zijn een schatting, mogelijks kan dit afwijken van de realiteit. Bij renovatie is het aan te raden om de exacte hoeveelheid verder na te gaan. De dikte van het pleisterwerk is niet gelijkmatig verdeeld over de woonst en is daarom niet altijd representatief.</p> <p>Tijdens de visuele niet-destructieve inspectie werd er in bepaalde ruimtes (natte en/of droge ruimtes / stookruimtes / (trap)hallen) geen pleisterwerk aangetroffen. Er werd enkel monstername gedaan cfr protocol van OVAM op een 4-tal locaties in de woning.</p> <p>Locatie staalnames: individuele ruimte: berging / natte ruimte: dichtbij keuken / stookplaats: nvt (voorzetwand) / (trap)hal: hal</p> <p>Er bevinden zich enkele valse plafonds in plaatmateriaal. Het is niet duidelijk of er pleisterwerk aanwezig is achter deze valse plafonds. Bij sloop en / of werken is het steeds aangewezen om een verder aanvullend onderzoek te doen op pleisterwerk in alle ruimtes of specifiek de ruimte waar de werken worden gedaan.</p>

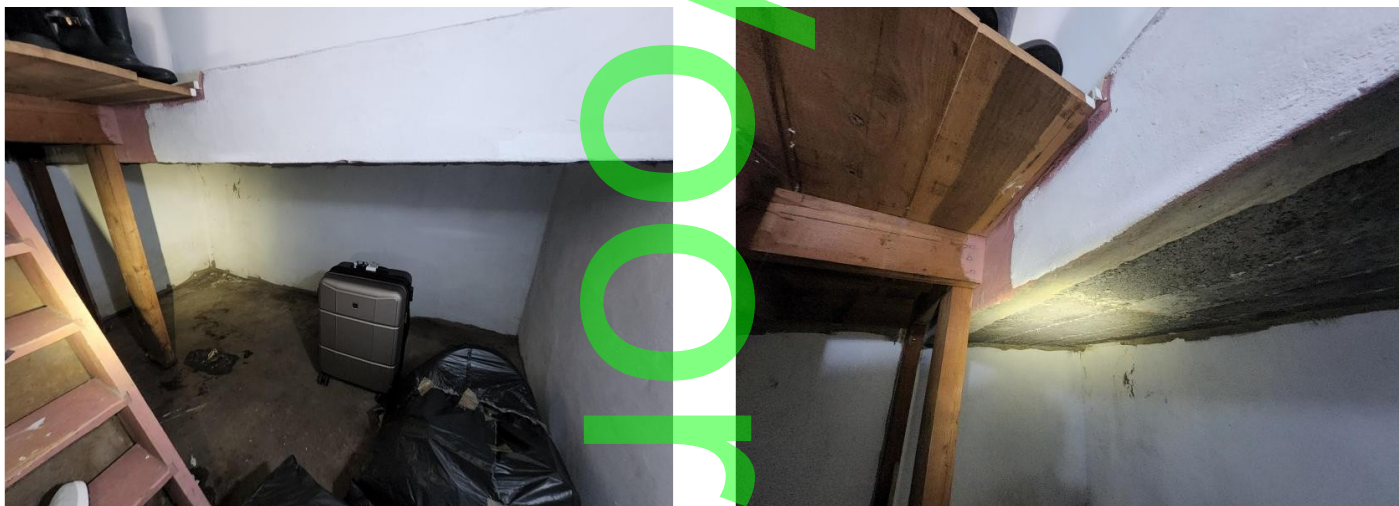
Geen asbest

#	Type	Referentie	Resultaat
13.1	Mengmonster	Staal 3	Geen asbest

Beschrijving	Cementering kelder
Omgeving	Binnen
Primaire drager	Binnenwand
Bindmiddel van materiaal	Cement
Gebondenheid op basis van bindmiddel	Hecht
Hoeveelheid (gewicht - aantal)	<ul style="list-style-type: none">• 10,00 kg - 1 stuk
Totaal gewicht	10,00 kg
Identificatiemethode	Een monstername door de asbestdeskundige met laboanalyse door een asbestlabo.
Destructieve handeling voor identificatie	Nee
Opmerking	<p>De aangegeven hoeveelheden zijn een schatting, mogelijks kan dit afwijken van de realiteit. Bij renovatie is het aan te raden om de exacte hoeveelheid verder na te gaan. De dikte van de cementering is niet gelijkmatig verdeeld over de ruimte en is daarom niet altijd representatief.</p> <p>Tijdens de visuele niet-destructieve inspectie werd er op bepaalde muren geen pleisterwerk aangetroffen. Er werd enkel monstername gedaan cfr protocol van OVAM op een 2-tal locaties aan de muren. Bij sloop en / of werken is het steeds aangewezen om een verder aanvullend onderzoek te doen op cementering in alle ruimtes of specifiek de ruimte waar de werken worden gedaan.</p>

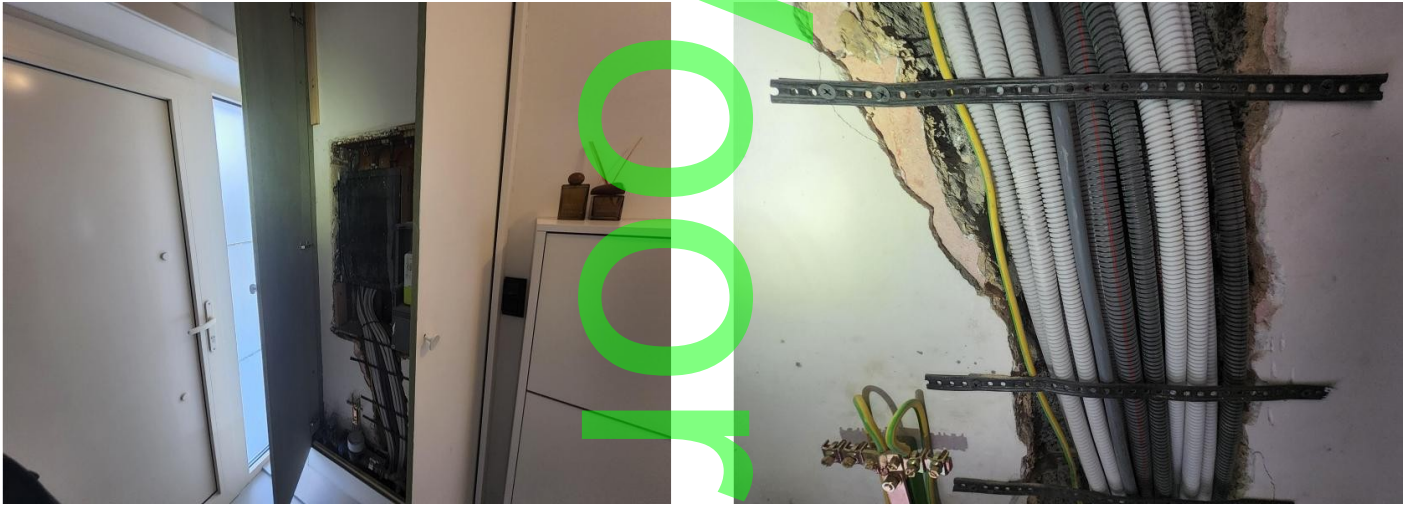
Geen asbest

#	Type	Referentie	Resultaat
14.1	Mengmonster	Staal 1	Geen asbest

Beschrijving	Pleisterwerk muren
Omgeving	Binnen
Primaire drager	Binnenwand
Bindmiddel van materiaal	Gips - kalk
Gebondenheid op basis van bindmiddel	Niet-hechtgebonden
Hoeveelheid (oppervlakte - dikte - aantal)	<ul style="list-style-type: none"> • 220,00 m² - 2,00 cm - 1 stuk
Totaal volume	4,40 m ³
Identificatiemethode	Een monstername door de asbestdeskundige met laboanalyse door een asbestlabo.
Destructieve handeling voor identificatie	Nee
Opmerking	<p>De aangegeven hoeveelheden zijn een schatting, mogelijks kan dit afwijken van de realiteit. Bij renovatie is het aan te raden om de exacte hoeveelheid verder na te gaan. De dikte van het pleisterwerk is niet gelijkmatig verdeeld over de woonst en is daarom niet altijd representatief.</p> <p>Tijdens de visuele niet-destructieve inspectie werd er in bepaalde ruimtes (natte en/of droge ruimtes / stookruimtes / (trap)hallen) geen pleisterwerk aangetroffen. Er werd enkel monstername gedaan cfr protocol van OVAM op een 4-tal locaties in de woning.</p> <p>Locatie staalnames: individuele ruimte: slaapkamer / natte ruimte: keuken / stookplaats: stookruimte / (trap)hal: hal</p> <p>Er bevinden zich enkele valse wanden. Het is niet duidelijk of er pleisterwerk aanwezig is achter deze valse wanden. Bij sloop en / of werken is het steeds aangewezen om een verder aanvullend onderzoek te doen op pleisterwerk in alle ruimtes of specifiek de ruimte waar de werken worden gedaan.</p>
