# Asbestinventarisatetest

Tuintjesstraat 14, 9700 Oudenaarde

Attestnummer : **20250115-000305.000**

Uitgegeven op : **15.01.2025**

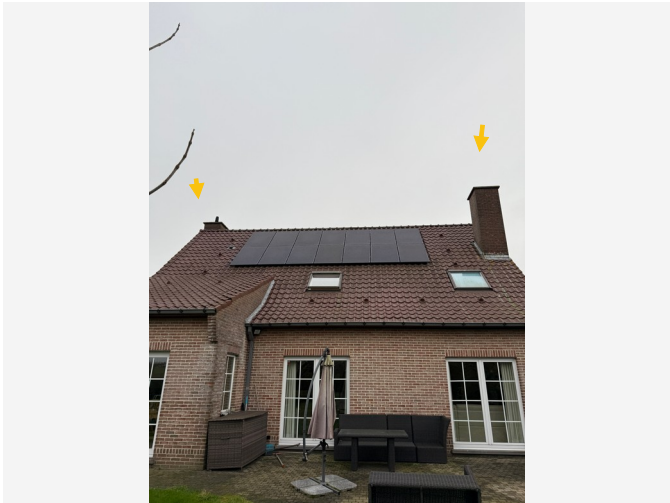
*Situeringsfoto*

**Reden:** Er is geen volledige risicobeoordeling mogelijk

**Uitleg van de asbestdeskundige:** mogelijk AC buis in schoorstenen

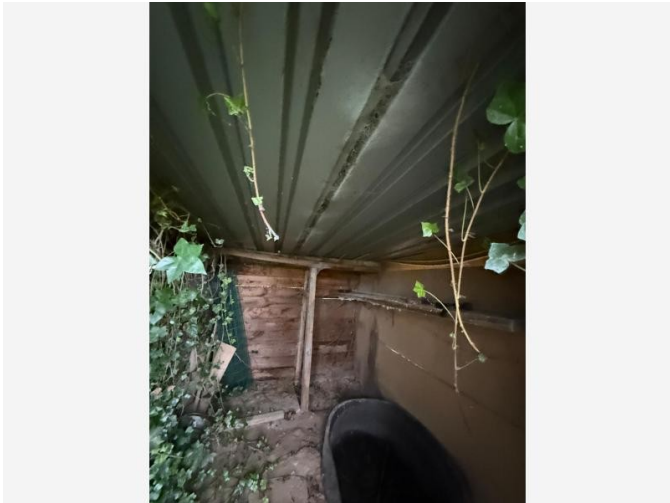
geen onderdak zichtbaar tuinhuis

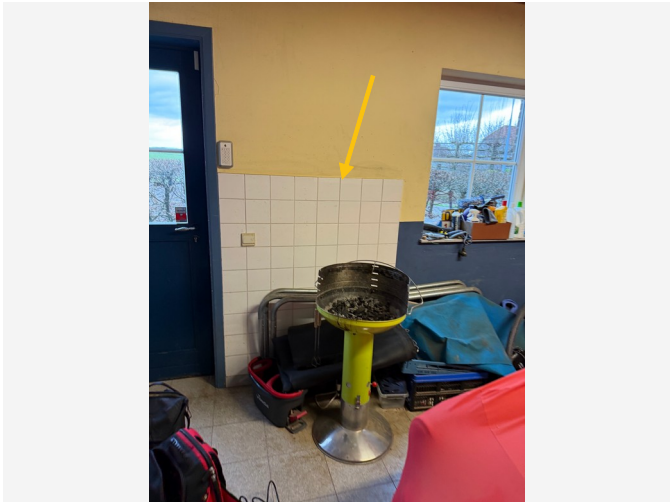
## Fiche 3: Lijm van Wandbekleding in tegels van natte ruimtes

Lijm Wandbekleding in tegels van natte ruimtes

Eventuele achterliggende toepassingen zoals lijm niet zichtbaar

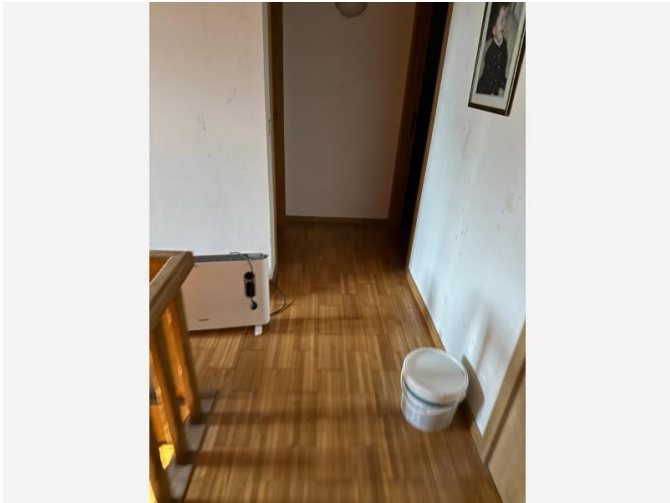
vloerbekleding op verdieping in hout

Eventuele achterliggende toepassingen niet zichtbaar

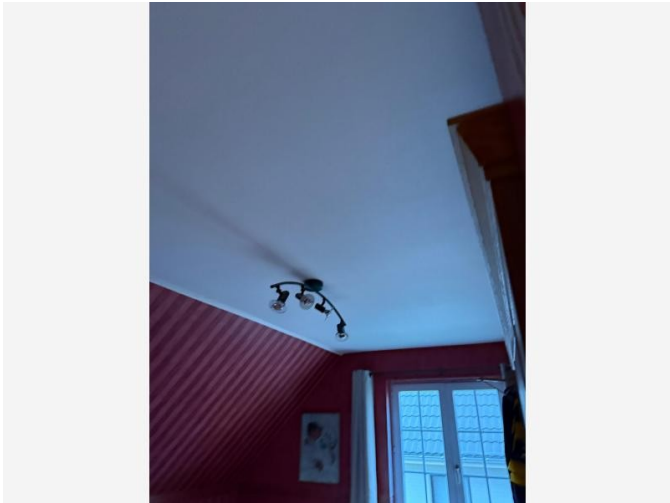
De plafond afwerking in behandelde pleisterplaat en plaatmaterialen van verdieping  
Eventuele achterliggende toepassingen niet zichtbaar

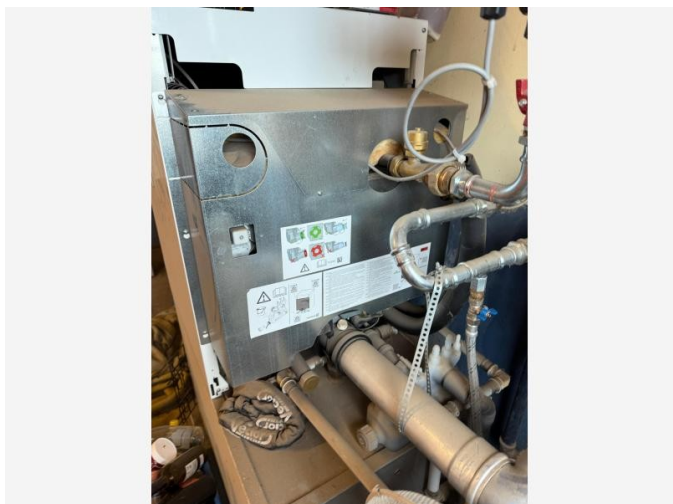
stooktoestel van na 2001

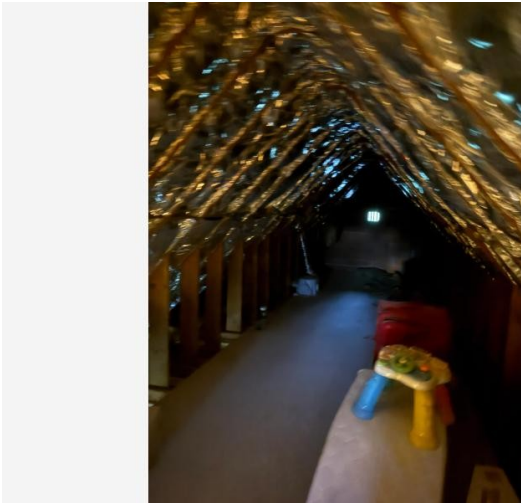
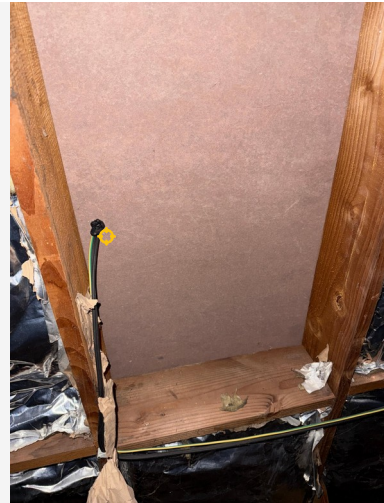
## Fiche 7: onderdakplaten

Geen asbest

| # | Type | Referentie | Resultaat |
|---|---|---|---|
| 7.1 | Puntmonster | 3 | Geen asbest |

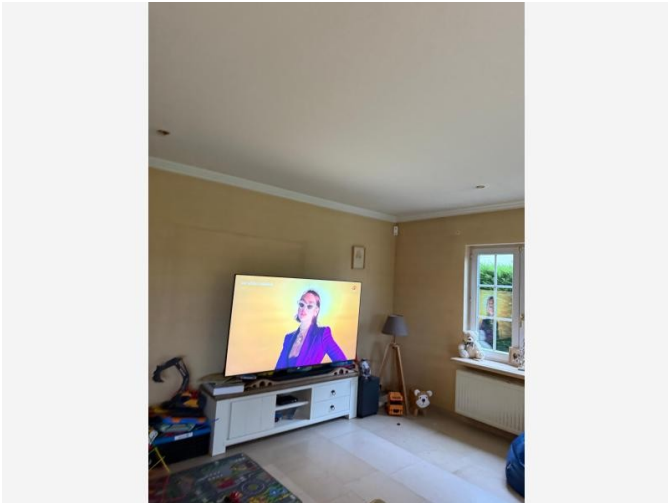
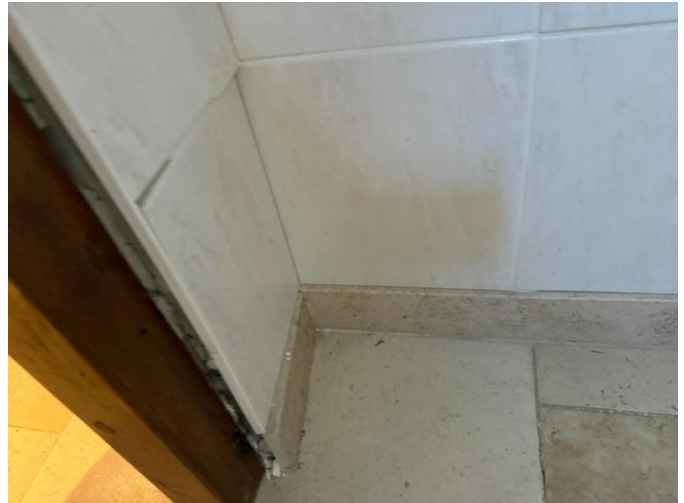
## Fiche 8: pleister muren

Geen asbest

| # | Type | Referentie | Resultaat |
|---|---|---|---|
| 8.1 | Mengmonster | 1 | Geen asbest |

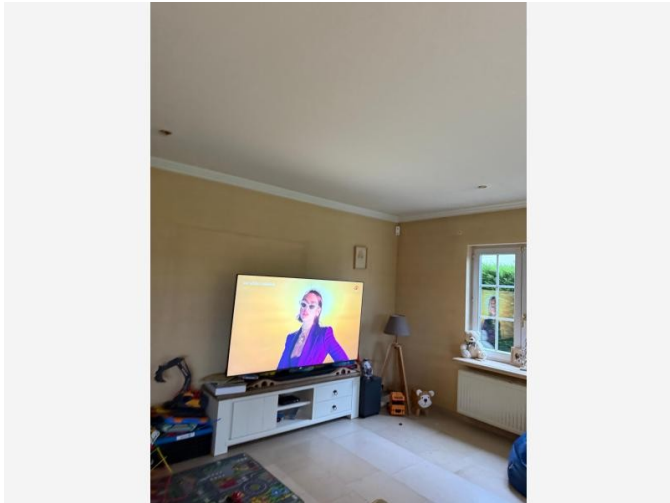
## Fiche 9: Pleister plafonds

Geen asbest

| # | Type | Referentie | Resultaat |
|---|---|---|---|
| 9.1 | Mengmonster | 2 | Geen asbest |
