# Asbestinventarisatetest

Pastoor Van Mierlolaan 7, 3550 Heusden-Zolder

Attestnummer : 20260928-000386.000

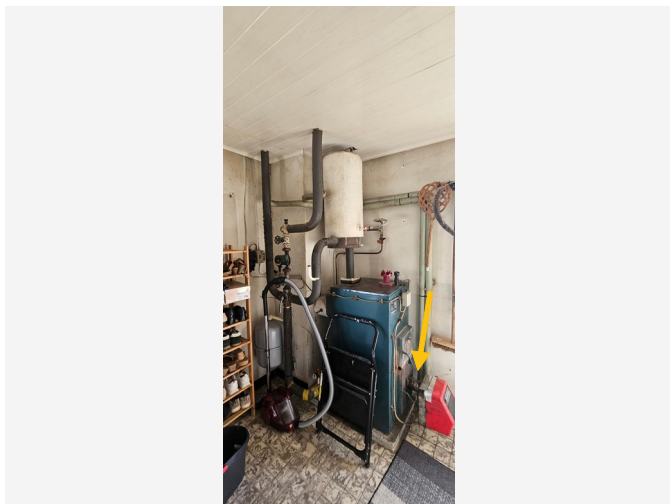
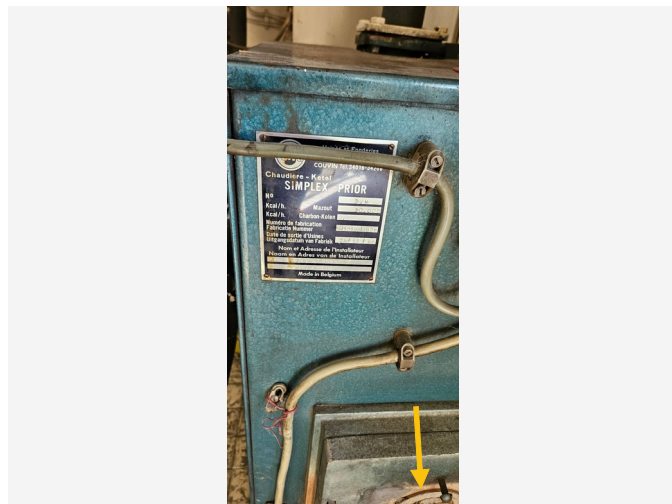
| Eindbeoordeling materiaalrisico | Laag materiaalrisico en/of verlaagde kans op vezelvrijgave |

| Gebondenheid | Categorie 2: niet-hechtgebonden met matrix |
| Asbestsoort (vezeltype) | Alleen chrysotiel aanwezig |
| Asbestconcentratie | Hoog ( $\geq 50\%$ ) |
| Afschermingsgraad van het gehele materiaal | Alleen randen, niet afgeschermd, maar geen contact met binnenluchtstromen |
| Toestand van het materiaal | Licht beschadigd, licht verweerd. Intacte calciumsilicaatplaat of materiaal met categorie 3-gebondenheid |

| Beschrijving | Dichting brander CV |

Het asbestmateriaal valt onder de mijlpaal van 2034.

Verwijderen

- Zorg voor een veilig beheer. Vermijd het beschadigen van het asbestmateriaal. Controleer de toestand jaarlijks op wijzigingen.
- Voer bijkomende staalname(s) uit.

- Eenvoudige handelingen: mag via doe-het-zelf of door werknemer(s) met opleidingsattest eenvoudige handelingen  
Kan in gehele stukken verwijderd worden mits toepassing techniek eenvoudige handelingen (gebruik PBM's- namelijk een wegwerpoverall, rubberen handschoenen getaped over de mouwen en broekpijpen, FFP3 mondkapje).
- Vermijd stof door het asbest te bevochtigen of te fixeren. Dat doe je door water te vernevelen of door een aangepast fixeermiddel te gebruiken.

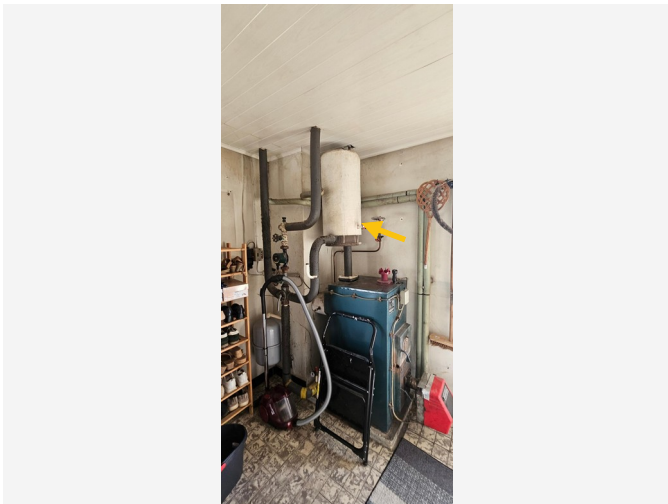
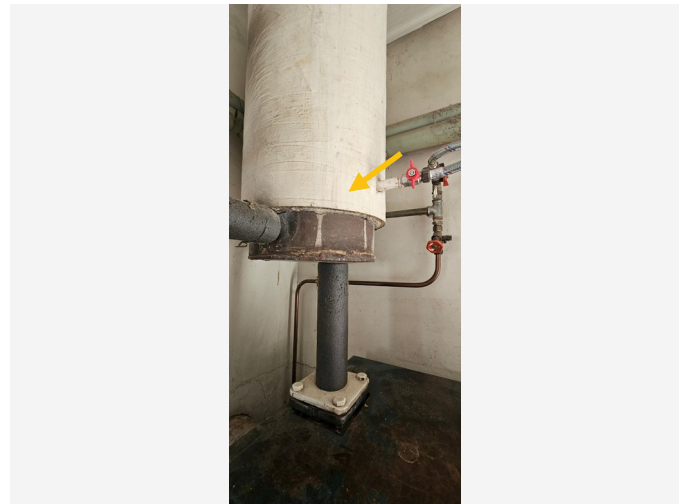
| Eindbeoordeling materiaalrisico | Verhoogd materiaalrisico en/of verhoogde kans op vezelvrijgave |

| Gebondenheid | Categorie 2: niet-hechtgebonden met matrix |
| Asbestsoort (vezeltype) | Amfibool aanwezig, uitgezonderd crocidoliet |
| Asbestconcentratie | Hoog ( $\geq 50\%$ ) |
| Afschermingsgraad van het gehele materiaal | Geheel of deels vrij aan de binnenlucht, maar geen contact met binnenluchtstromen |
| Toestand van het materiaal | Licht beschadigd, licht verweerd. Intacte calciumsilicaatplaat of materiaal met categorie 3-gebondenheid |

| # | Type | Referentie | Resultaat |
|---|---|---|---|
| 2.1 | Mengmonster | Msnr.2 | Chrysotiel, Amosiet |

| Beschrijving | Gipsisolatie CV drukvat |

Het asbestmateriaal valt onder de mijlpaal van 2034.

Verwijderen

- Zorg voor een veilig beheer. Vermijd het beschadigen van het asbestmateriaal. Controleer de toestand jaarlijks op wijzigingen.

- Hermetische zone (erkend asbestverwijderaar)  
Niet hechtgebonden toepassing altijd door een erkende verwijderaar + hermetische zone.

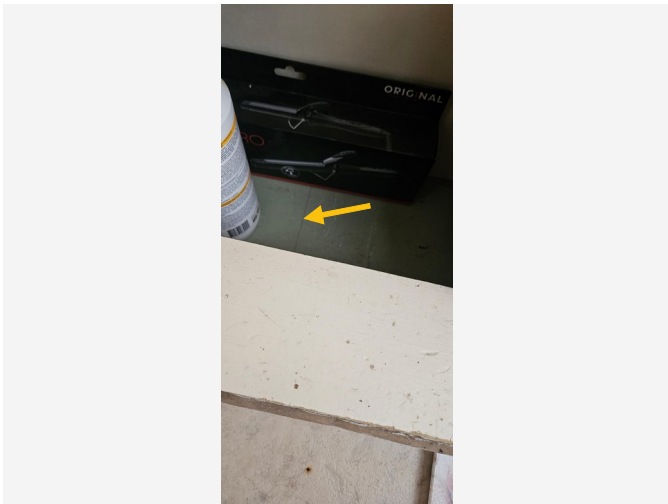
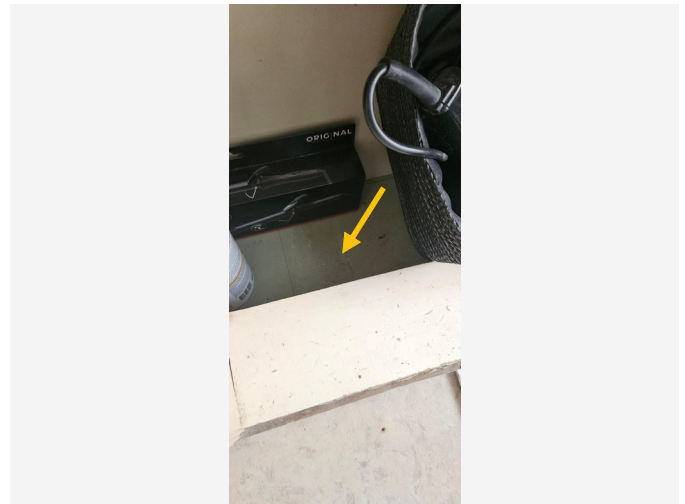
| Eindbeoordeling materiaalrisico | Zeer laag materiaalrisico en/of zeer lage kans op vezelvrijgave |
| Opmerking | Zit in de afgesloten kast en mogelijks onder de vloerzeil verder door tot in andere ruimten. |

| Gebondenheid | Categorie 1: hechtgebonden in oorsprong |
| Asbestsoort (vezeltype) | Alleen chrysotiel aanwezig |
| Asbestconcentratie | Laag (< 50%) |
| Afschermingsgraad van het gehele materiaal | Stootvaste afscherming of omkasting |
| Toestand van het materiaal | Onbeschadigd, niet verweerd |

| Beschrijving | Kunsttegels |
| Opmerking | <p>Mogelijks gehele bovenverdieping voorzien van deze groene kunsttegels.</p> <p>Deze tegels zijn enkel in de kasten (badkamer en slaapkamer achterkant) zichtbaar. De rest van de bovenverdieping is voorzien van vloerzeil van type niet verdacht. Er is een redelijk vermoeden dat deze vloerzeil over de verdachte kunsttegels is gelegd, dus dubbele laag vloer. Bij renovatie en/aanpassingen rekening te houden met mogelijks verdachte kunsttegels + kans op zwarte lijm.</p> <p>Enkel een monstername kan dit uitsluiten of bevestigen,</p> |

Het asbestmateriaal valt onder de mijlpaal van 2040.

Zorgvuldig beheren

- Zorg voor een veilig beheer. Vermijd het beschadigen van het asbestmateriaal. Controleer de toestand jaarlijks op wijzigingen.
- Voer bijkomende staalname(s) uit.

- Hermetische zone (erkend asbestverwijderaar)  
Lijm en hars altijd in hermetische zone. Let op, eerst te bevestigen met een monstername.

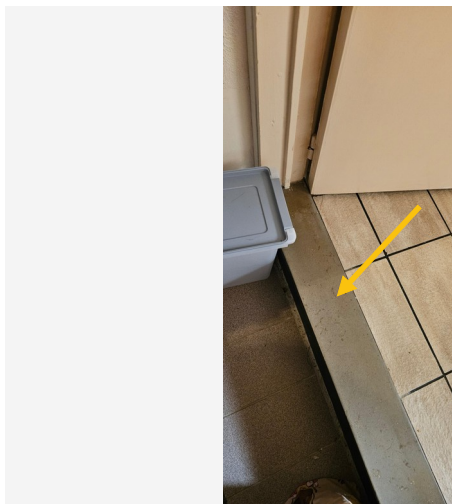
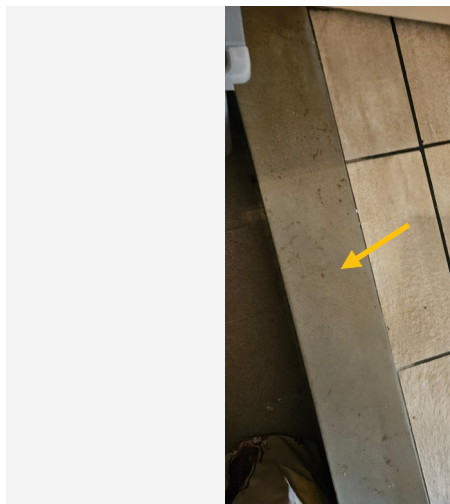
| Eindbeoordeling materiaalrisico | Zeer laag materiaalrisico en/of zeer lage kans op vezelvrijgave |

| Gebondenheid | Categorie 1: hechtgebonden in oorsprong |
| Asbestsoort (vezeltype) | Alleen chrysotiel aanwezig |
| Asbestconcentratie | Laag (< 50%) |
| Afschermingsgraad van het gehele materiaal | Geheel of deels vrij aan de binnenlucht, maar geen contact met binnenluchtstromen |
| Toestand van het materiaal | Onbeschadigd, niet verweerd |

| Beschrijving | Deurdorpels |
| Opmerking | <p>Geen mogelijkheid tot bemonstering, volledig intact en ingesloten.</p> <p>De dorpels van de 3 slaapkamers + 1 badkamer + 1 keuken (deur naar de berging onder de trap) + 1 bij de trap in de inkomhal (dus alle grijze dorpels)</p> <p>De oppervlakten zijn schattingen en geen exacte opmeting.</p> |

Het asbestmateriaal valt onder de mijlpaal van 2040.

Zorgvuldig beheren

- Zorg voor een veilig beheer. Vermijd het beschadigen van het asbestmateriaal. Controleer de toestand jaarlijks op wijzigingen.
- Voer bijkomende staalname(s) uit.

- Eenvoudige handelingen: mag via doe-het-zelf of door werknemer(s) met opleidingsattest eenvoudige handelingen  
Kan in gehele stukken verwijderd worden mits toepassing techniek eenvoudige handelingen (gebruik PBM's- namelijk een wegwerpoverall, rubberen handschoenen getaped over de mouwen en broekpijpen, FFP3 mondk masker).

Vermijd stof door het asbest te bevochtigen of te fixeren. Dat doe je door water te vernevelen of door een aangepast fixeermiddel te gebruiken.

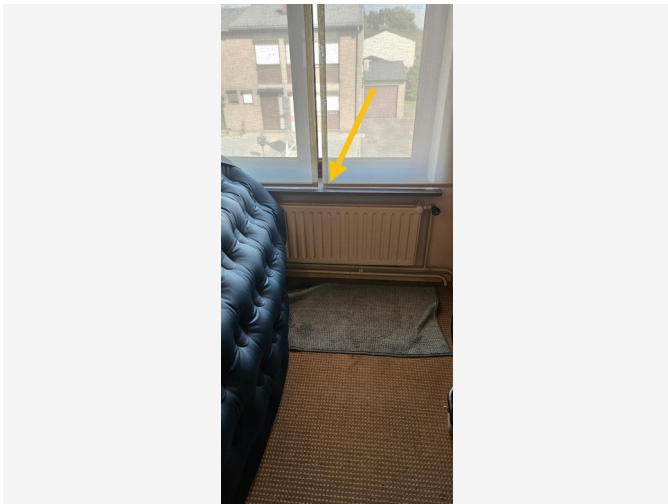
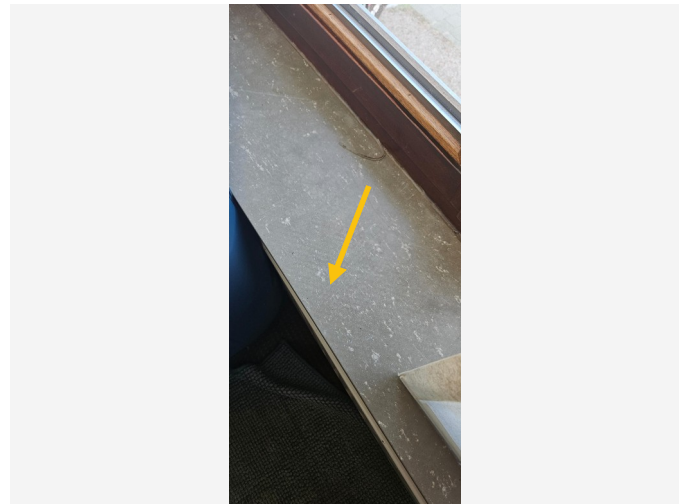
| Opmerking | <p>Schade moeilijk in te schatten bij staalname.</p> <p>Deze oppervlakte, volumes en gewichten zijn niet gemeten, maar geschat op basis van een benadering van de oppervlakte van de raamdorpels (de opgegeven hoeveelheden mogen niet gebruikt worden als maatstaf van heffing)</p> |

Het asbestmateriaal valt onder de mijlpaal van 2040.

Zorgvuldig beheren

- Zorg voor een veilig beheer. Vermijd het beschadigen van het asbestmateriaal. Controleer de toestand jaarlijks op wijzigingen.
- Voer bijkomende staalname(s) uit.

- Eenvoudige handelingen: mag via doe-het-zelf of door werknemer(s) met opleidingsattest eenvoudige handelingen  
Kan in gehele stukken verwijderd worden mits toepassing techniek eenvoudige handelingen (gebruik PBM's- namelijk een wegwerpoverall, rubberen handschoenen getaped over de mouwen en broekpijpen, FFP3 mondk masker).

Vermijd stof door het asbest te bevochtigen of te fixeren. Dat doe je door water te vernevelen of door een aangepast fixeermiddel te gebruiken.

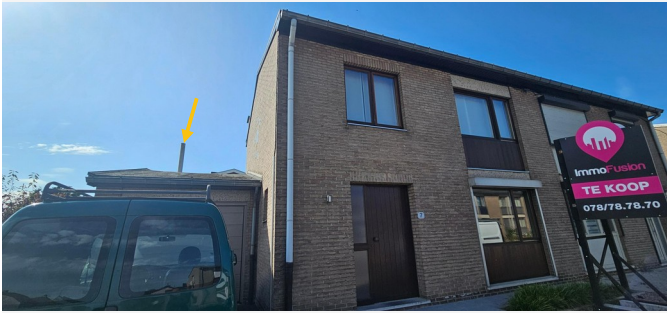
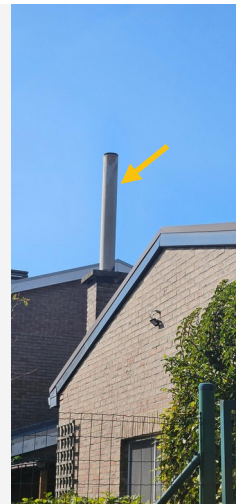
| Opmerking | Enige optie om een staal te nemen is het hoogste punt (hetgeen voor de beperking zorgt +3,5 meter) , al de rest kan voor barsten over het geheel vormen. |

- Eenvoudige handelingen: mag via doe-het-zelf of door werknemer(s) met opleidingsattest eenvoudige handelingen  
Kan in gehele stukken verwijderd worden mits toepassing techniek eenvoudige handelingen (gebruik PBM's- namelijk een wegwerpoverall, rubberen handschoenen getaped over de mouwen en broekpijpen, FFP3 mondkapje).
- Vermijd stof door het asbest te bevochtigen of te fixeren. Dat doe je door water te vernevelen of door een aangepast fixeermiddel te gebruiken.

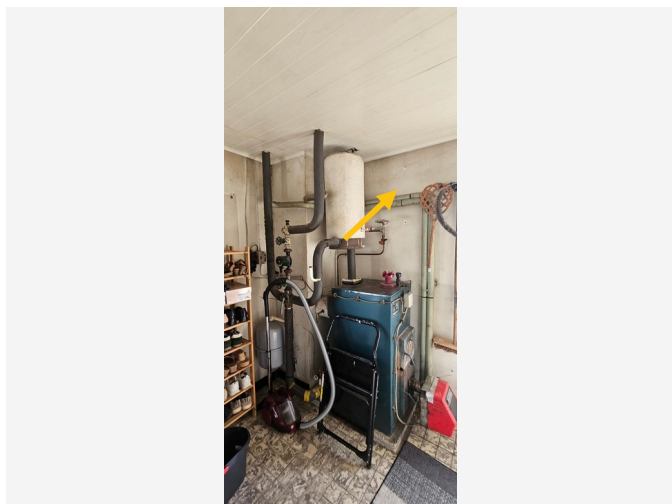
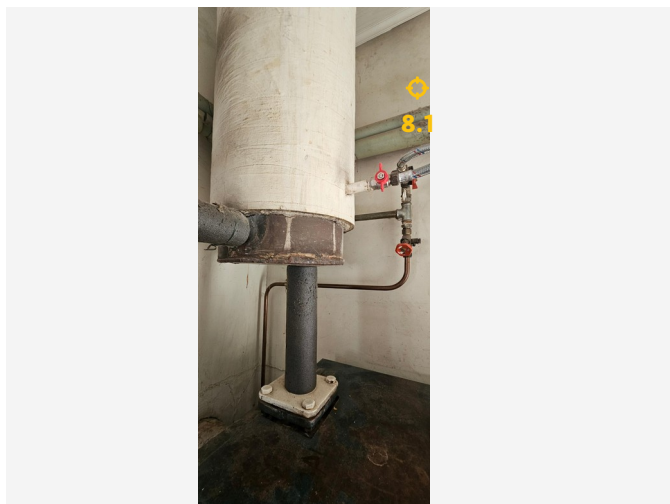
## Fiche 8: Pleisterwerk wanden

Geen asbest

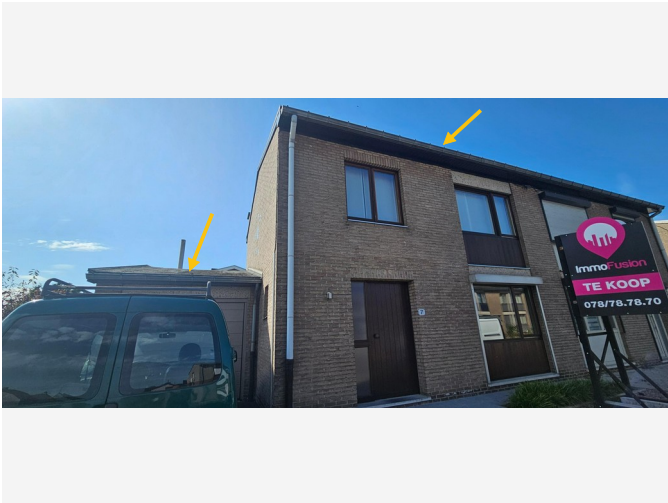
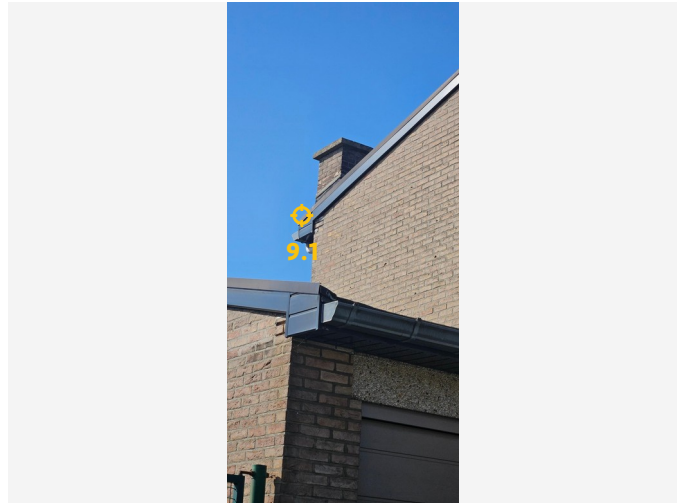
## Fiche 9: Roofing dak woning

Geen asbest

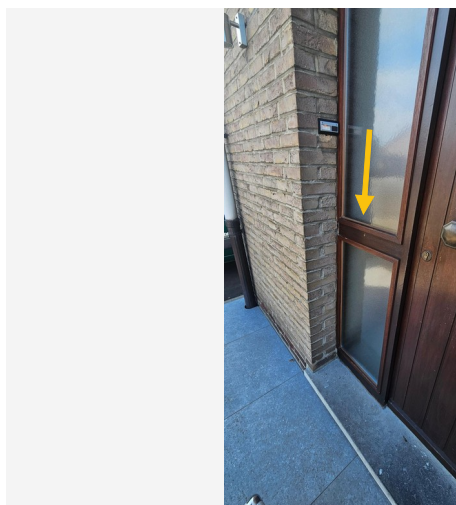
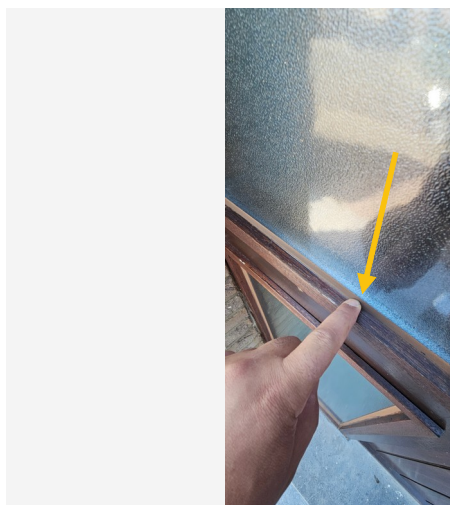
### Fiche 11: Kitwerk ramen en deuren

| Beschrijving | Notitie | Terug te vinden op plannen |
|---|---|---|
| Fiche 11: Kitwerk ramen en deuren | Geen verdachte kitwerk, zachte siliconen | Plan 1.6: Grondplan |
