# Asbestinventarisat attest

Ter Heydelaan 430/201, 2100 Antwerpen

Attestnummer : **20260827-000195.000**

Uitgegeven op : **27.08.2026**

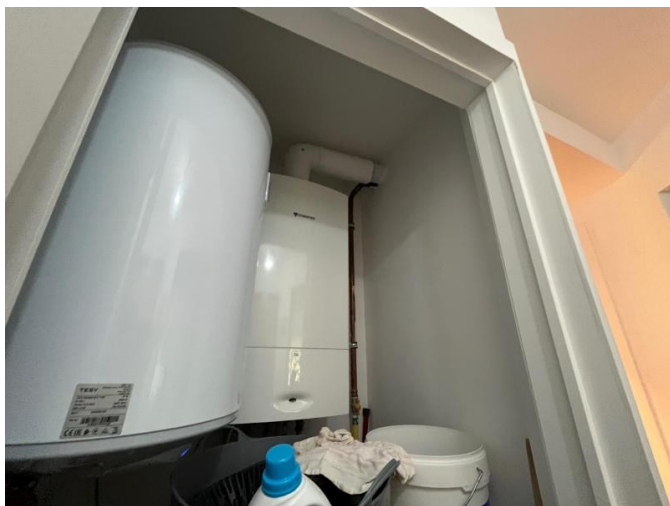
*Situeringsfoto*

**Reden:** Het te onderzoeken materiaal situeert zich hoger dan 3,50 m te rekenen vanaf een veilige ondergrond

**Uitleg van de asbestdeskundige:** De binnenzijde van de schouw kon niet geïnspecteerd worden. Ook van buitenaf was inspectie onmogelijk omwille van de hoogte(hoger dan 3.5m). Asbestverdachte toepassingen kunnen aanwezig zijn. Dit betreft een beperking op middellange termijn.

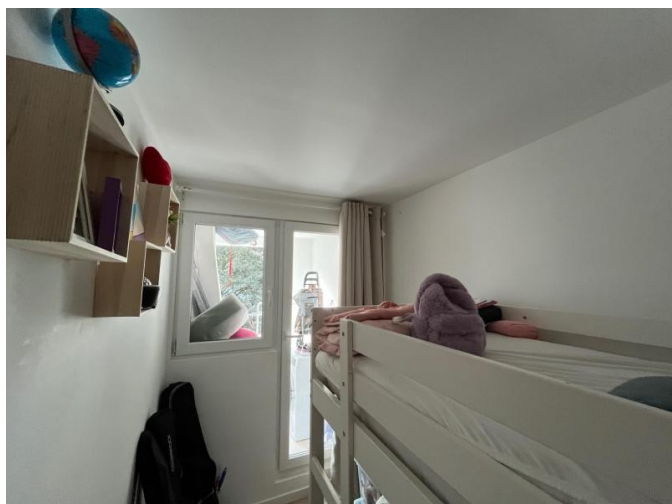
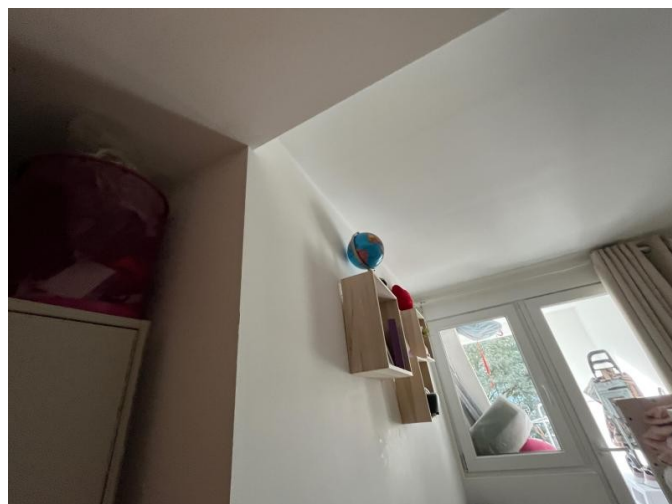
## Fiche 2: Valse wand(en)/voorzetwand(en) – Gipskarton-Pvc-hout

De valse wand(en)/voorzetwand(en) bestaat(bestaan) uit niet-asbestverdachte gipskartonplaten/hout-/pvc platen. Zonder destructie is het niet mogelijk om na te gaan of er asbestverdachte materialen aanwezig zijn achter de valse wand(en)/voorzetwand(en).

| Basis voor advies | De asbestdeskundige beoordeelt het materiaal als niet-asbestverdacht. |

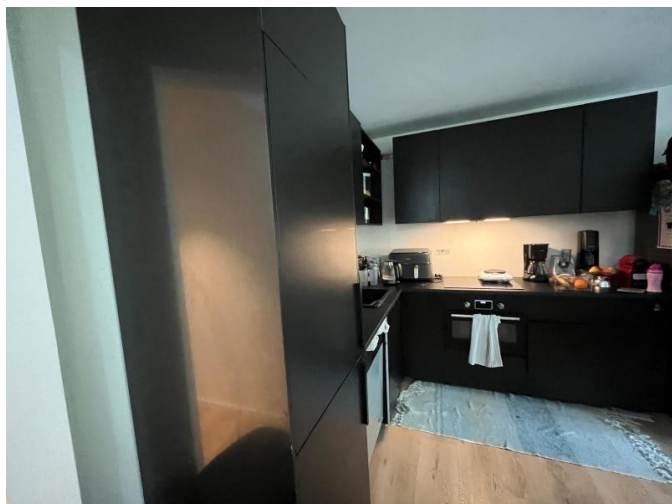
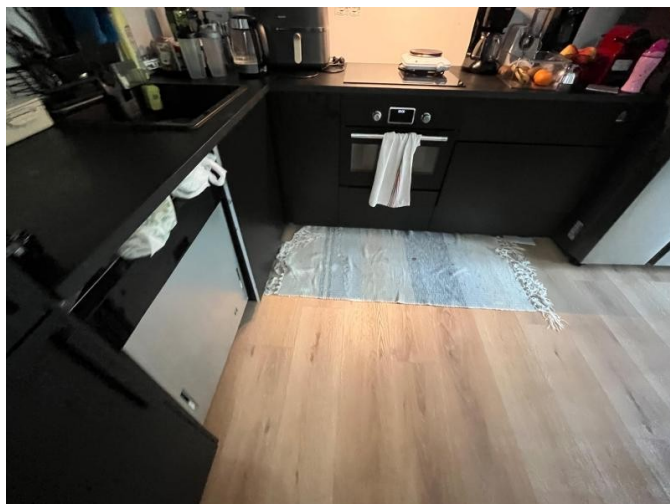
De aanwezige vloerbekleding is niet asbestverdacht. De onderliggende laag was echter niet inspecteerbaar zonder destructie tijdens de inspectie. Mogelijk is de onderliggende laag asbestverdacht.

| Basis voor advies | De asbestdeskundige beoordeelt het materiaal als niet-asbestverdacht. |

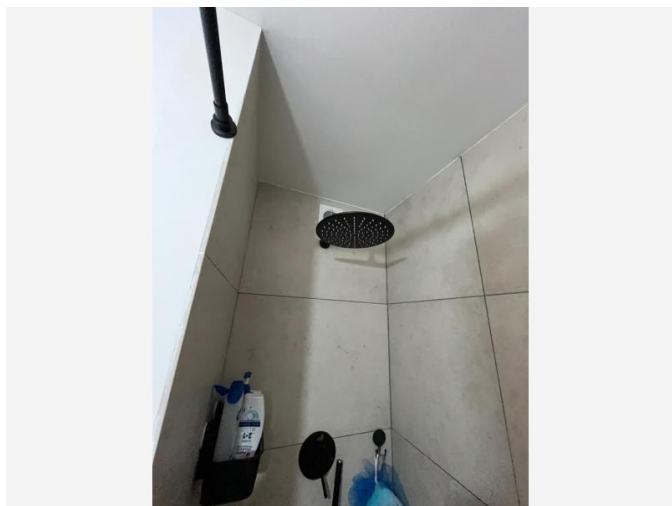
Op moment van de inspectie kon niet worden nagegaan of de tegellijm achter de muurtegels/plinten asbestverdacht is. Bij renovatie of verwijdering van de tegels dient het materiaal te worden geanalyseerd voor de werken van start gaan.

| Basis voor advies | Beoordeling op basis van expertise, zonder een vaststelling door de asbestdeskundige. |

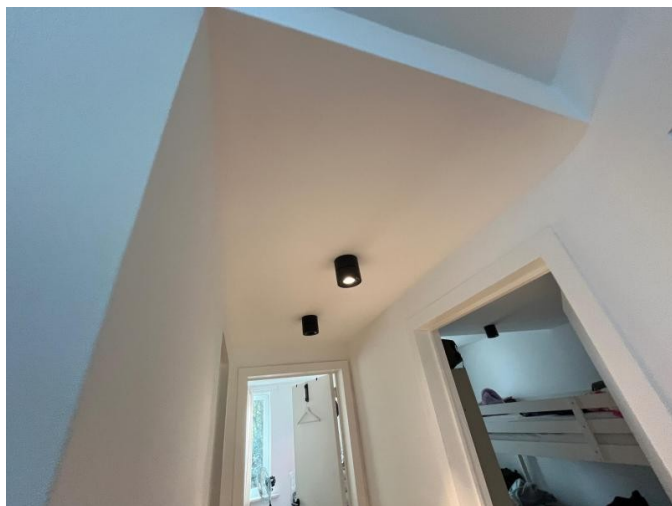
Het plafond bestaat uit niet-asbestverdachte gipskartonplaten/hout-/pvc platen . Zonder destructie is het niet mogelijk om na te gaan of er asbestverdachte materialen aanwezig zijn achter de gipskartonplaten/hout-/pvc platen.

| Basis voor advies | Beoordeling op basis van expertise met een vaststelling door de asbestdeskundige. |

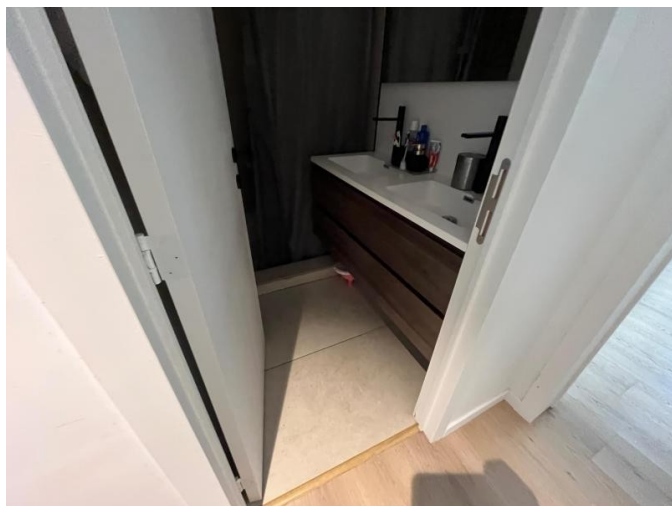
Op moment van de inspectie kon niet worden nagegaan of de tegellijm onder de vloertegels asbestverdacht is. Bij renovatie of verwijdering van de tegels dient het materiaal te worden geanalyseerd voor de werken van start gaan.

| Basis voor advies | Beoordeling op basis van expertise, zonder een vaststelling door de asbestdeskundige. |

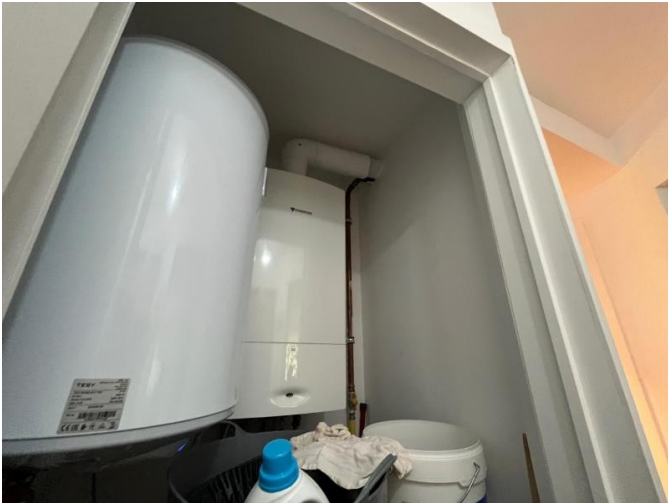
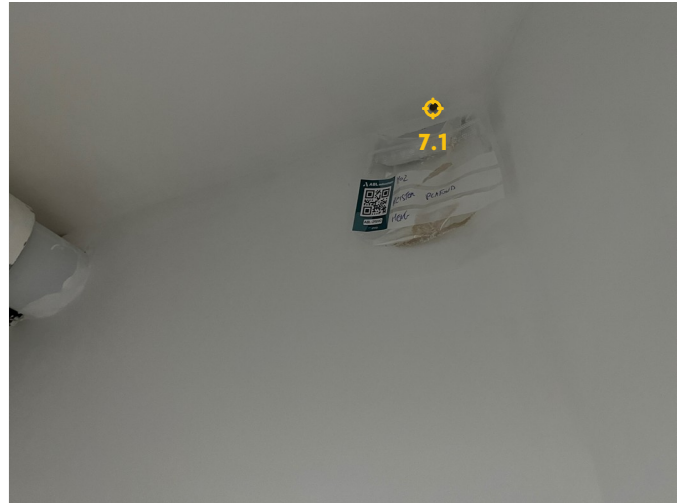
## Fiche 7: Pleisterwerk plafonds

Geen asbest

| # | Type | Referentie | Resultaat |
|---|---|---|---|
| 7.1 | Mengmonster | M02 | Geen asbest |

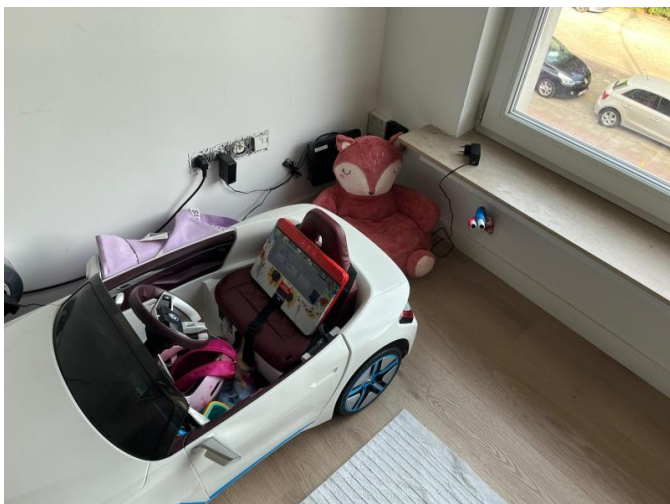
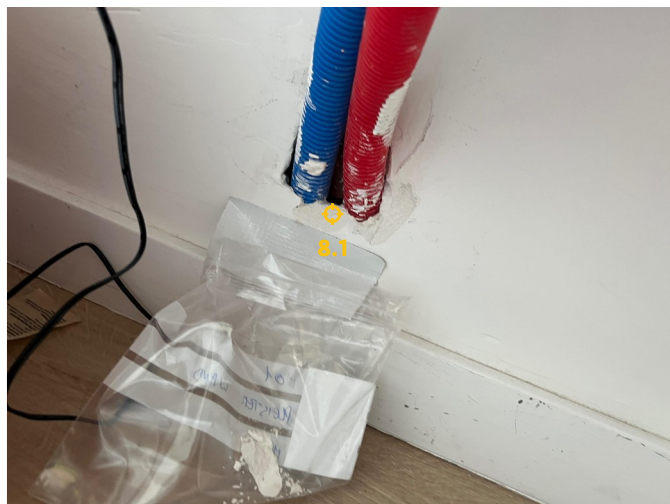
## Fiche 8: Pleisterwerk wanden

Geen asbest

| # | Type | Referentie | Resultaat |
|---|---|---|---|
| 8.1 | Mengmonster | M01 | Geen asbest |

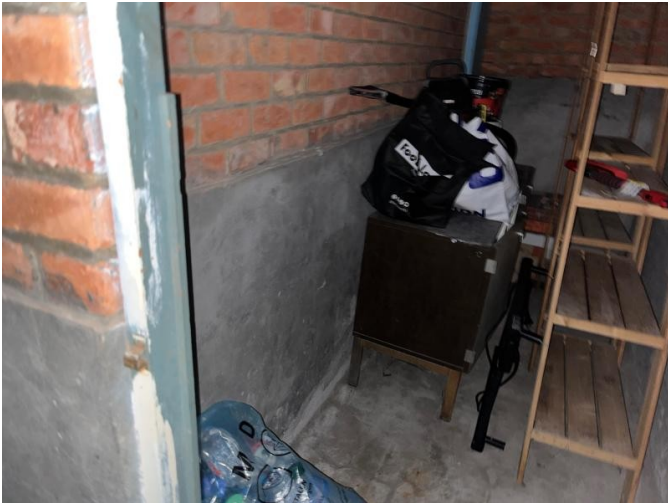
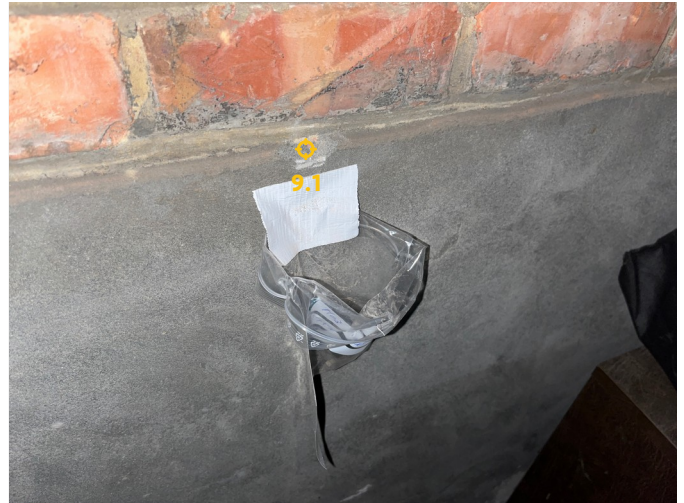
## Fiche 9: Cementering binnen

Geen asbest

| # | Type | Referentie | Resultaat |
|---|---|---|---|
| 9.1 | Mengmonster | M03 | Geen asbest |

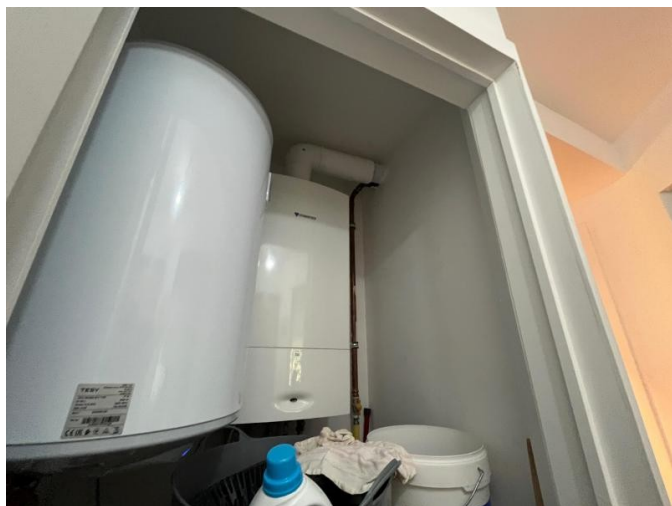
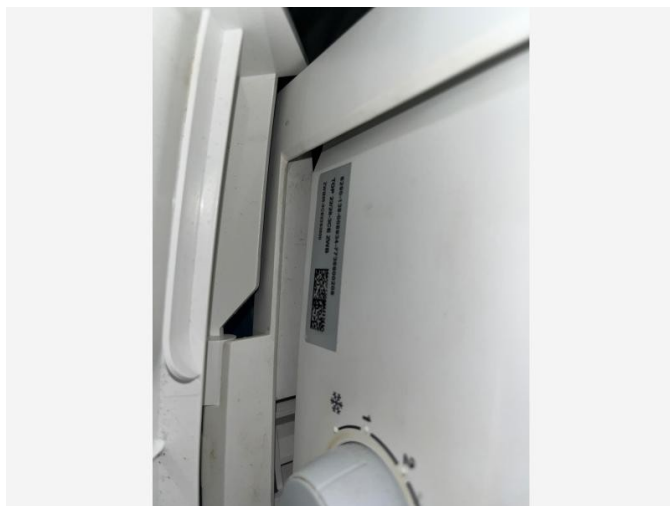
### Fiche 10: Niet-asbestverdachte stookketel

| Beschrijving | Notitie | Terug te vinden op plannen |
|---|---|---|
| Fiche 10: Niet-asbestverdachte stookketel | <p>De volgende materialen aan onderdelen van een centrale verwarming werden vastgesteld als niet-asbestverdacht, nl stookketel</p> <p>De stookketel heeft als bouwjaar</p> | Plan 1.1: Appartement |

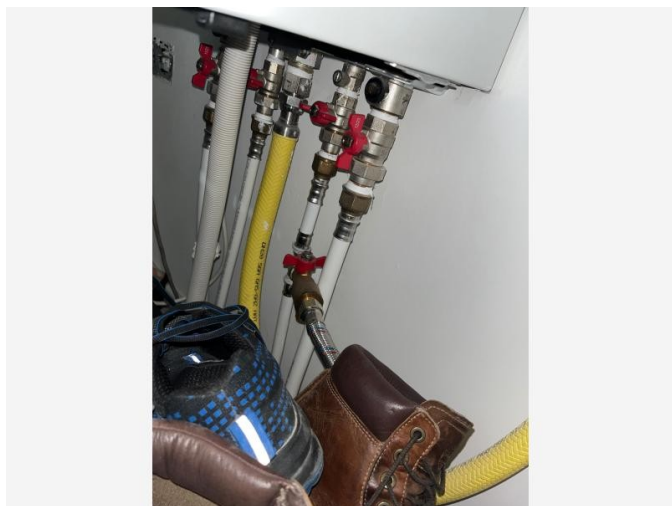
### Fiche 11: Leidingisolatie – niet aanwezig

| Beschrijving | Notitie | Terug te vinden op plannen |
|---|---|---|
| Fiche 11: Leidingisolatie - niet aanwezig | Geen leidingisolatie aanwezig. | - |

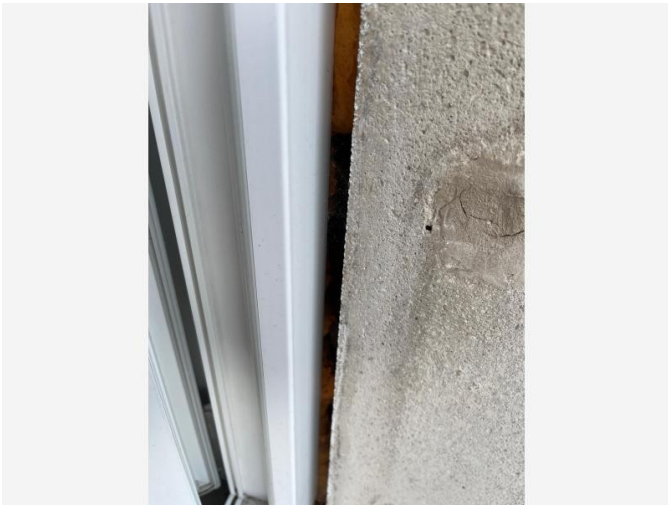
## Fiche 14: Afkittingsmateriaal (mastiek,kit,...) aan schrijnwerk - Niet aanwezig

| Beschrijving | Notitie | Terug te vinden op plannen |
|---|---|---|
| Fiche 14: Afkittingsmateriaal (mastiek,kit,...) aan schrijnwerk - Niet aanwezig | Geen afkittingsmateriaal aanwezig. | - |
