Asbestinventarisatetest

Paul Habetslaan 1, 3600 Genk

Attestnummer : 20241112-000282.000

Uitgegeven op : 12.11.2024

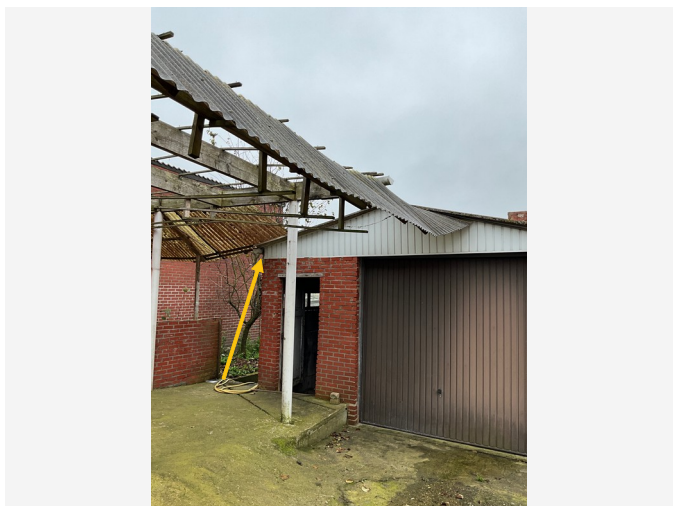
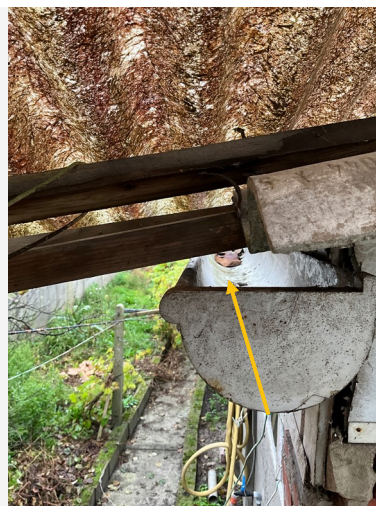
Het asbestmateriaal valt onder de mijlpaal van 2040.

Dringend verwijderen

- Verwijder het asbestafval.

- Eenvoudige handelingen: mag via doe-het-zelf of door werknemer(s) met opleidingsattest eenvoudige handelingen
Het slib kan voorzichtig uitgeschept worden, extra te bevochtigen om stof te voorkomen

Standaard dragen van de nodige wegwerp beschermingsmiddelen FFP 3 masker , handschoenen en tyvec CAT III type 5-6

Verpakken in plastic folie en aanleveren bij een erkend verwerkingsbedrijf . De dakgoot grondig reinigen met water of indien beschadigd ook verwijderen.

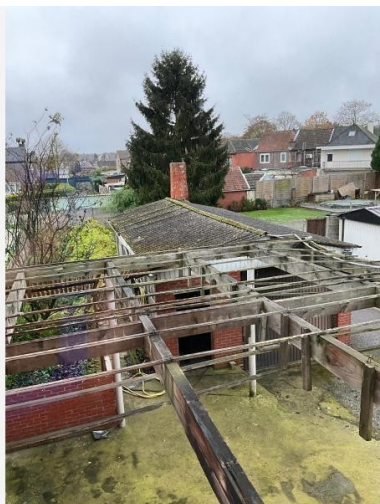
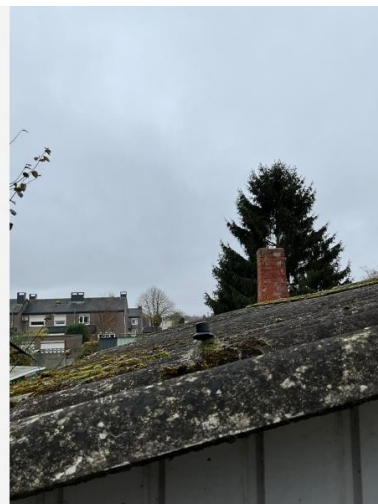
Het asbestmateriaal valt onder de mijlpaal van 2034.

Dringend verwijderen

Eindbeoordeling materiaalrisico	Hoog materiaalrisico en/of hoge kans op vezelvrijgave
---------------------------------	---

Gebondenheid	Categorie 1: hechtgebonden in oorsprong
Asbestsoort (vezeltype)	Crocidoliet aanwezig
Asbestconcentratie	Laag (< 50%)
Afschermingsgraad van het gehele materiaal	Geheel of deels (ook) vrij aan de binnenlucht
Toestand van het materiaal	Matig beschadigd, matig verweerd

- Verwijder dit asbestmateriaal zo snel mogelijk. Volg de toestand goed op.

- Eenvoudige handelingen: mag via doe-het-zelf of door werknemer(s) met opleidingsattest eenvoudige handelingen
Standaard dragen van de nodige wegwerp beschermingsmiddelen FFP 3 masker , handschoenen en tyvec CAT III type 5-6

Indien mogelijk de ondervloer afdekken , golfplaten voorzichtig verwijderen, extra fixeren, niet breken , niet gooien, onmiddellijk verpakken of voorzichtig in container met asbest bag plaatsen. Voldoende benevelen/bevochtigen tijdens de duur van de werken. Indien golfplaten in slechte staat zijn en kans bestaat op breken : Eenvoudige handeling opgeleid personeel , alle werknemer(s) moeten wel beschikken over een opleidingsattest eenvoudige handelingen 8u

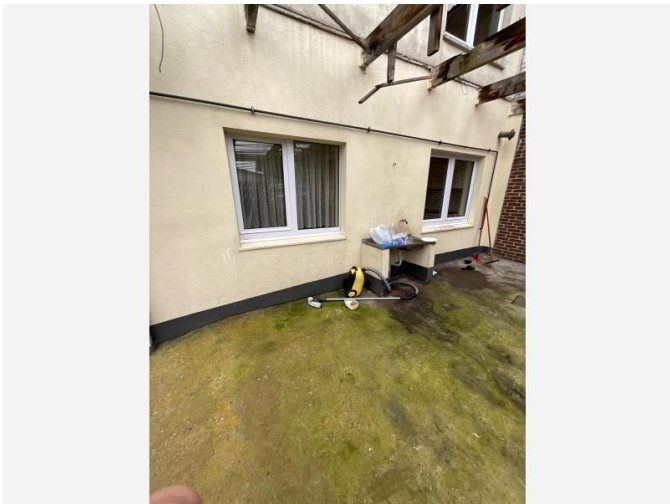
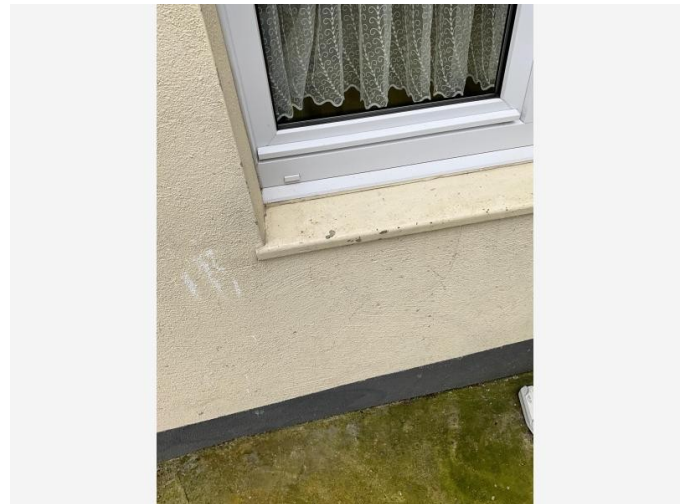
Het asbestmateriaal valt onder de mijlpaal van 2040.

Zorgvuldig beheren

Eindbeoordeling materiaalrisico	Laag materiaalrisico en/of verlaagde kans op vezelvrijgave
---------------------------------	--

Gebondenheid	Categorie 1: hechtgebonden in oorsprong
Asbestsoort (vezeltype)	Crocidoliet aanwezig
Asbestconcentratie	Laag (< 50%)
Afschermingsgraad van het gehele materiaal	Geheel of deels vrij aan de buitenlucht
Toestand van het materiaal	Licht beschadigd, licht verweerd. Intact calciumsilicaatmateriaal of categorie III 'gebondenheid'

- Zorg voor een veilig beheer. Vermijd het beschadigen van het asbestmateriaal. Controleer de toestand jaarlijks op wijzigingen.

- Eenvoudige handelingen: mag via doe-het-zelf of door werknemer(s) met opleidingsattest eenvoudige handelingen
EH via doe-het zelf : De dekstenen kunnen voorzichtig losgebeiteld worden , extra bevochtigen om stof te voorkomen

Standaard dragen van de nodige wegwerp beschermingsmiddelen FFP 3 masker , handschoenen en tyvec CAT III type 5-6

Verpakken in plastic folie en afvoeren naar het containerpark als hechtgebonden asbestafval.

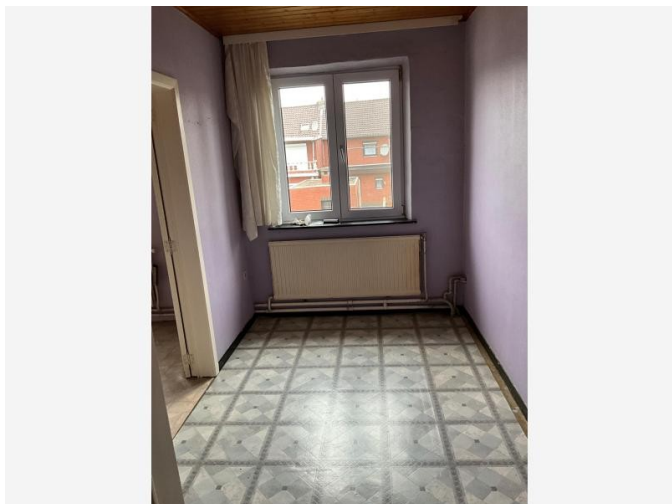
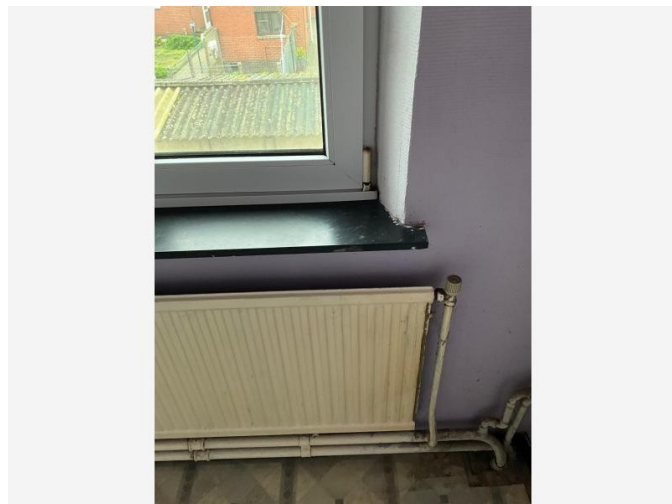
Het asbestmateriaal valt onder de mijlpaal van 2040.

Zorgvuldig beheren

Eindbeoordeling materiaalrisico	Laag materiaalrisico en/of verlaagde kans op vezelvrijgave
---------------------------------	--

Gebondenheid	Categorie 1: hechtgebonden in oorsprong
Asbestsoort (vezeltype)	Crocidoliet aanwezig
Asbestconcentratie	Laag (< 50%)
Afschermingsgraad van het gehele materiaal	Geheel of deels (ook) vrij aan de binnenlucht
Toestand van het materiaal	Onbeschadigd, niet verweerd

- Zorg voor een veilig beheer. Vermijd het beschadigen van het asbestmateriaal. Controleer de toestand jaarlijks op wijzigingen.

- Eenvoudige handelingen: mag via doe-het-zelf of door werknemer(s) met opleidingsattest eenvoudige handelingen
EH via doe-het zelf : De dorpels of tabletten kunnen voorzichtig losgebeiteld worden, zonder de toepassing zelf te breken , extra bevochtigen om stof te voorkomen
Standaard dragen van de nodige wegwerp beschermingsmiddelen FFP 3 masker , handschoenen en tyvec CAT III type 5-6

Verpakken in plastic folie en afvoeren naar het containerpark als hechtgebonden asbestafval.

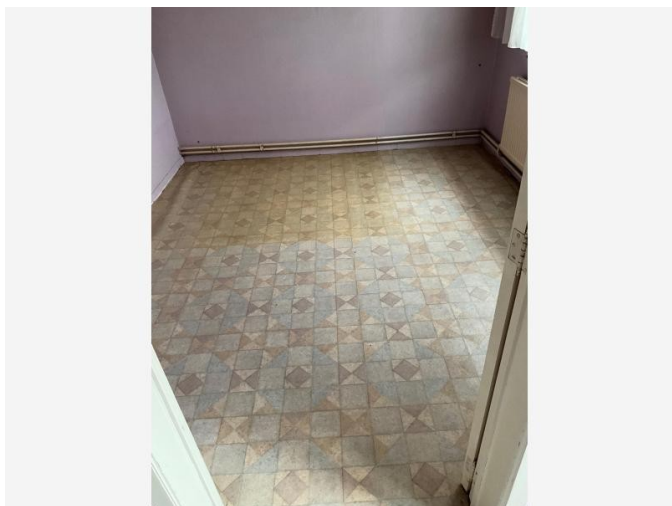
Volgens expertise kunnen we deze vinyl als niet asbest verdacht beschouwen (soepel en flexibel van structuur.)

Geen verdachte karton onderlaag

(onderkant met jute/koord)

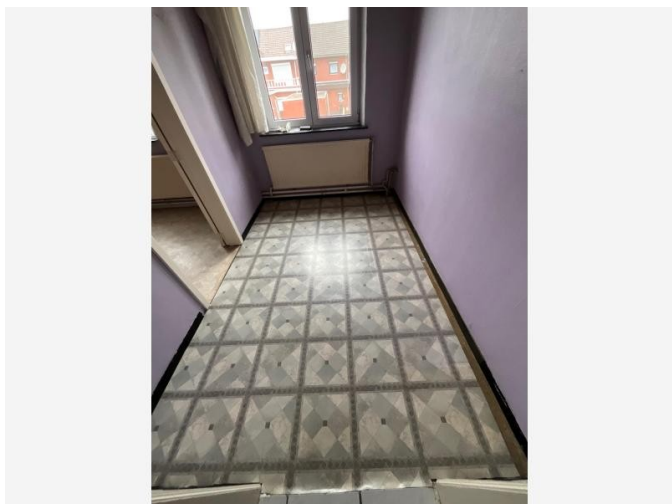
Volgens expertise kunnen we deze vinyl als niet asbest verdacht beschouwen (soepel en flexibel van structuur.)

Geen verdachte karton onderlaag

(onderkant met jute/koord)

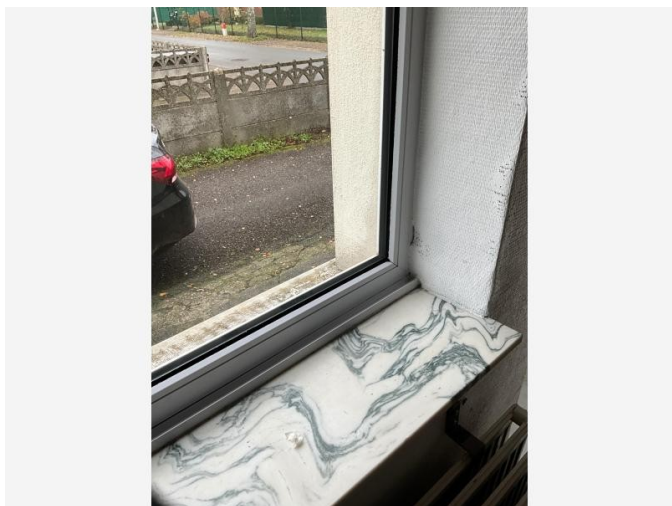
De ramen zijn afgewerkt met siliconen, deze zijn niet verdacht.

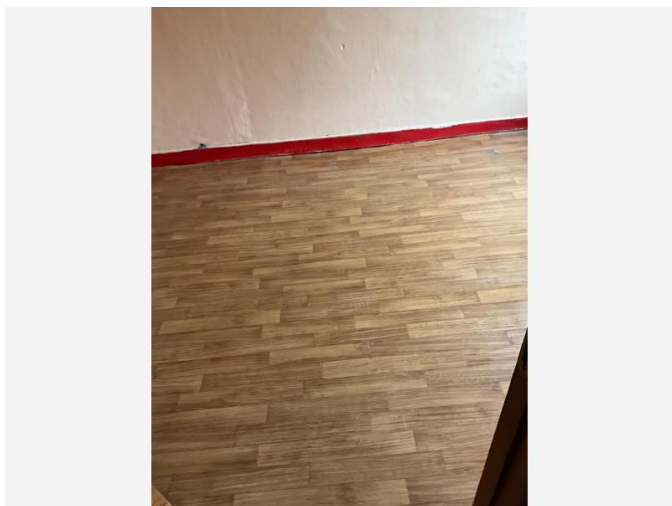
Volgens expertise kunnen we deze vinyl als niet asbest verdacht beschouwen (soepel en flexibel van structuur.)

Geen verdachte karton onderlaag

(onderkant met jute/koord)

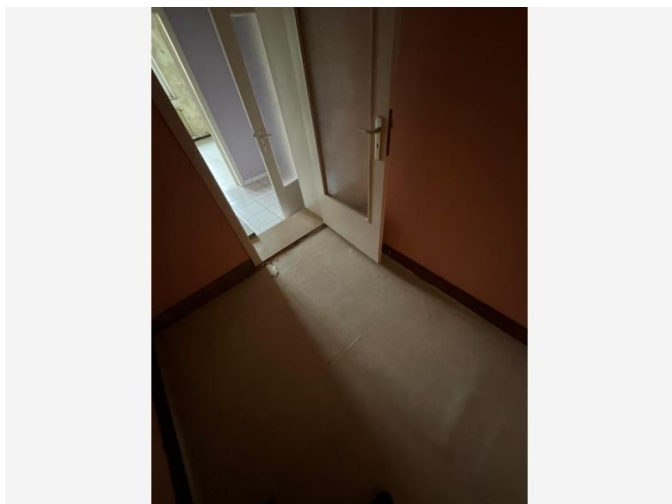
Volgens expertise kunnen we deze vinyl als niet asbest verdacht beschouwen (soepel en flexibel van structuur.)

Geen verdachte karton onderlaag

(onderkant met jute/koord)

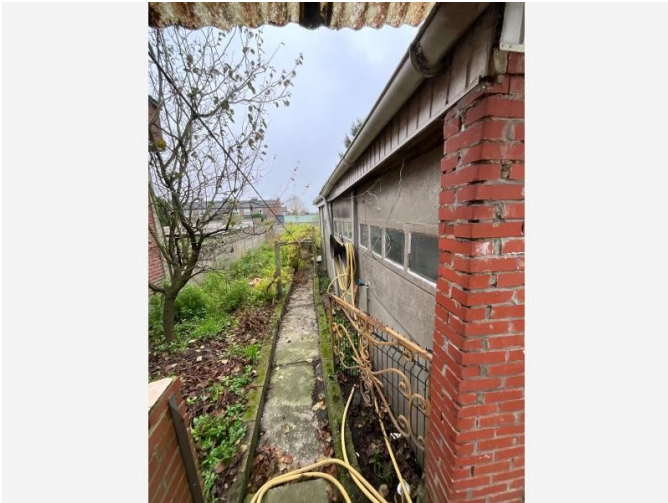
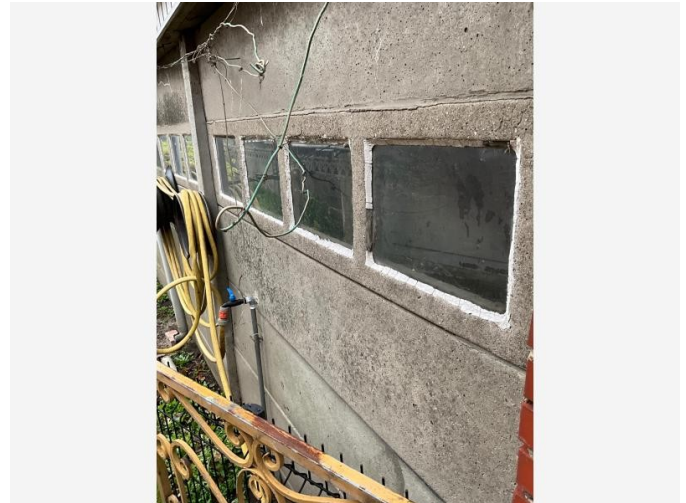
Geen asbest

#	Type	Referentie	Resultaat
11.1	Puntmonster	2	Geen asbest

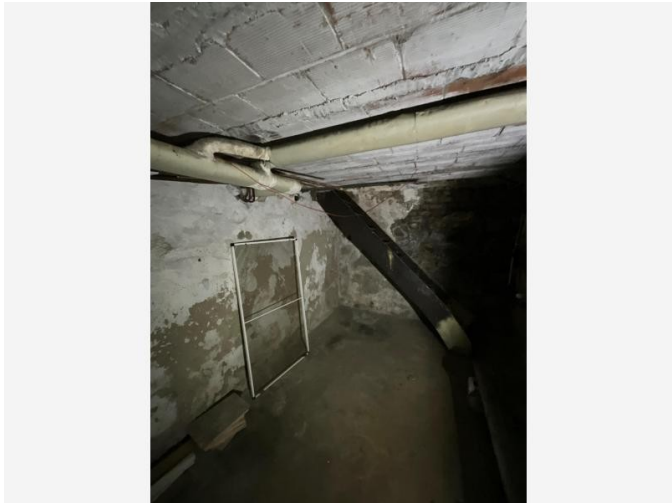
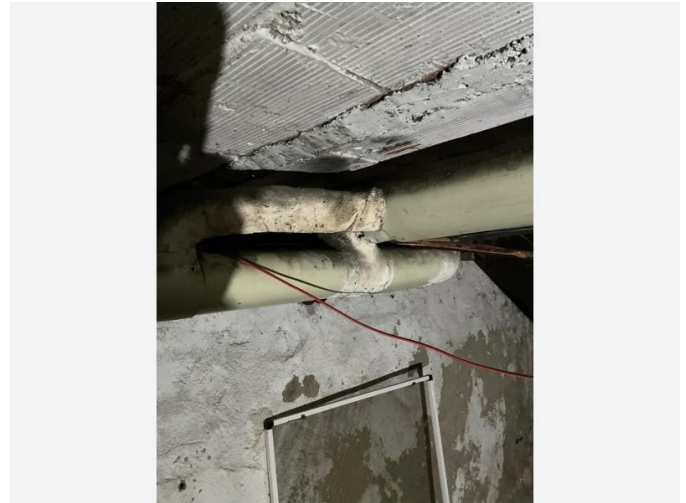
Geen asbest

#	Type	Referentie	Resultaat
12.1	Mengmonster	4	Geen asbest

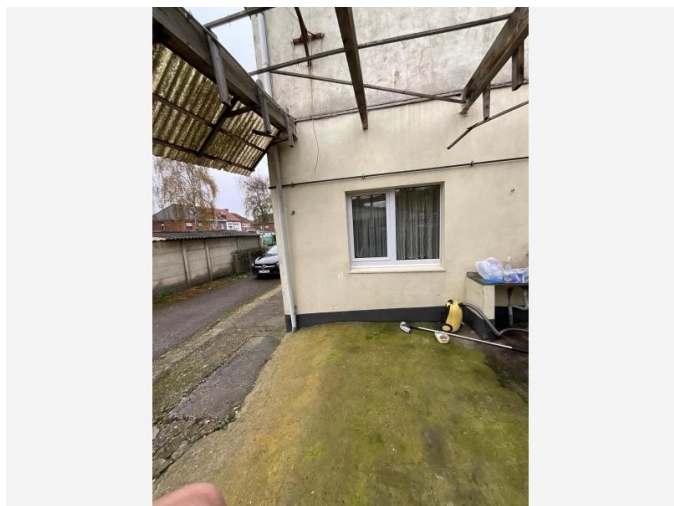
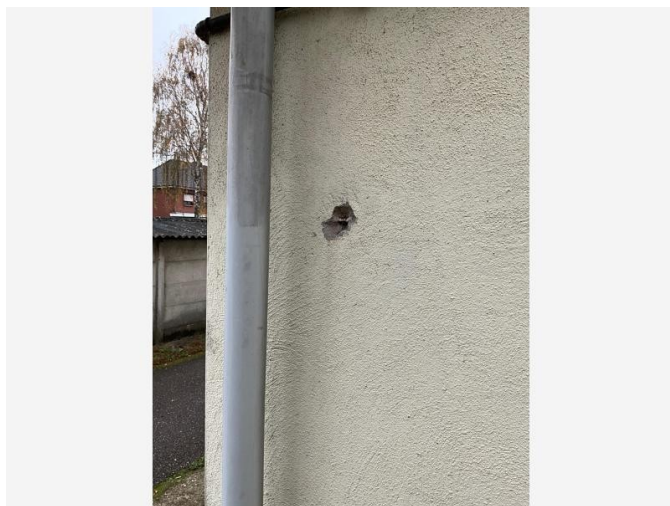
Geen asbest

#	Type	Referentie	Resultaat
13.1	Puntmonster	3	Geen asbest

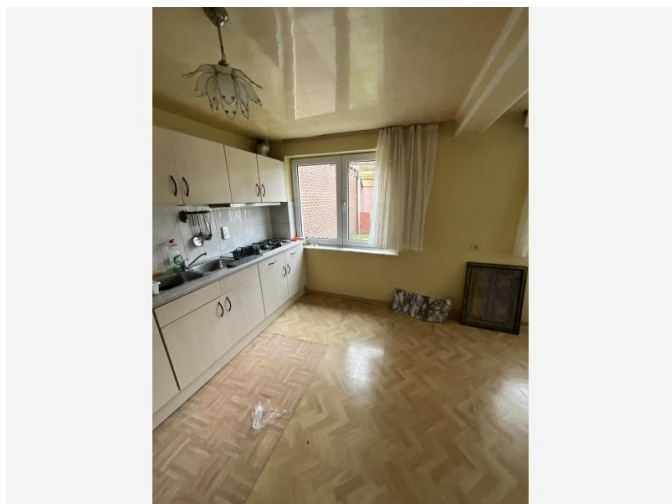
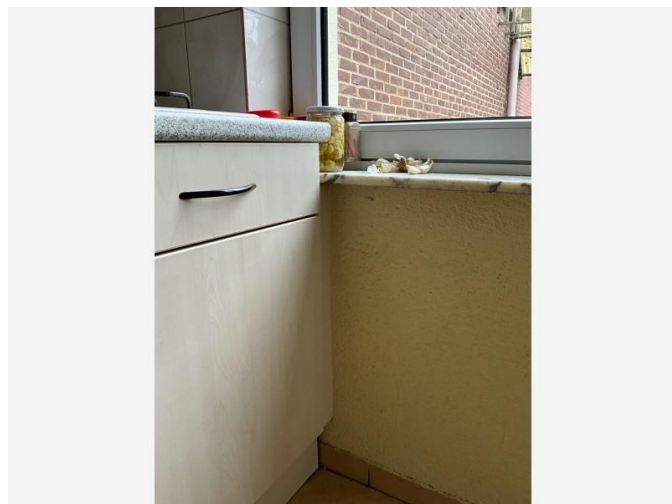
Geen asbest

#	Type	Referentie	Resultaat
14.1	Mengmonster	1	Geen asbest
