# Asbestinventarisatetest

Alfons Jeurissenstraat 107, 3590 Diepenbeek

Attestnummer : 20260827-000249.000

**Niet-asbestveilig**

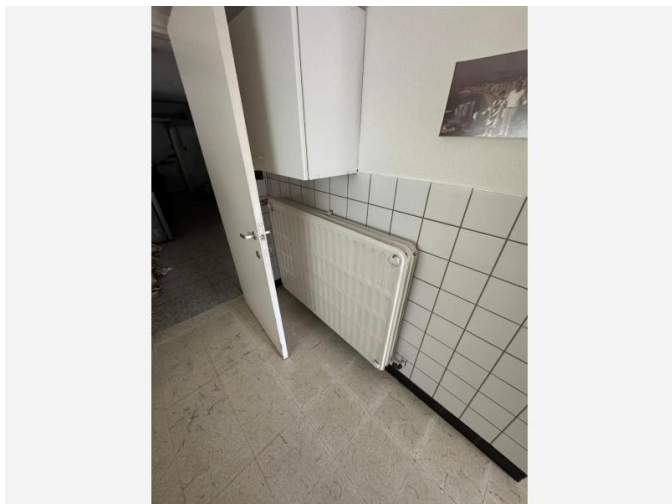
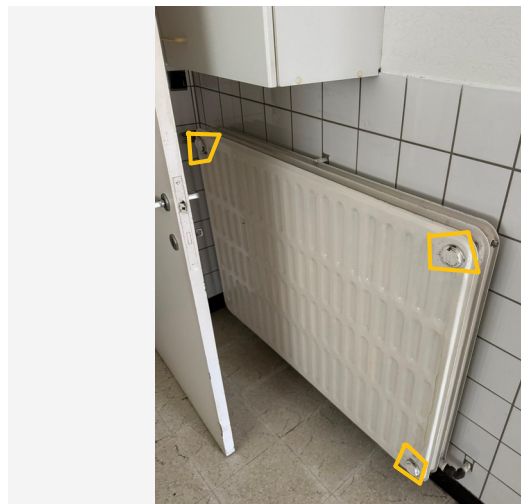
Het asbestmateriaal valt onder de mijlpaal van 2034.

Verwijderen

| Eindbeoordeling materiaalrisico | Verhoogd materiaalrisico en/of verhoogde kans op vezelvrijgave |

| Gebondenheid | Categorie 2: niet-hechtgebonden met matrix |
| Asbestsoort (vezeltype) | Alleen chrysotiel aanwezig |
| Asbestconcentratie | Hoog ( $\geq 50\%$ ) |
| Toestand van het materiaal | Licht beschadigd, licht verweerd. Intacte calciumsilicaatplaat of materiaal met categorie 3-gebondenheid |

| Beschrijving | Dichtingen radiatorop |
| Opmerking | Dit type gietijzeren radiator kan asbeshoudende dichtingen hebben aan de doppen en tussen de elementen. |

- Zorg voor een veilig beheer. Vermijd het beschadigen van het asbestmateriaal. Controleer de toestand jaarlijks op wijzigingen.
- Voer bijkomende staalname(s) uit.

- Eenvoudige handelingen: mag via doe-het-zelf of door werknemer(s) met opleidingsattest eenvoudige handelingen  
De radiatoren kunnen na afkoppeling in zijn geheel weggenomen worden. Deze verwijderingsmethode en afvoerwijze zijn conform het wettelijk kader van OVAM en de Codex Welzijn. U kan nog extra info omtrent asbestverwijderingsmethodes in de volgende link vinden:  
<https://ovam.vlaanderen.be/voorzorgsmaatregelen-bij-asbestverwijdering>. Bij 'Toelichting' achteraan beschreven in het asbestattest, kan u ook info over de asbestverwijdering methodieken vinden.

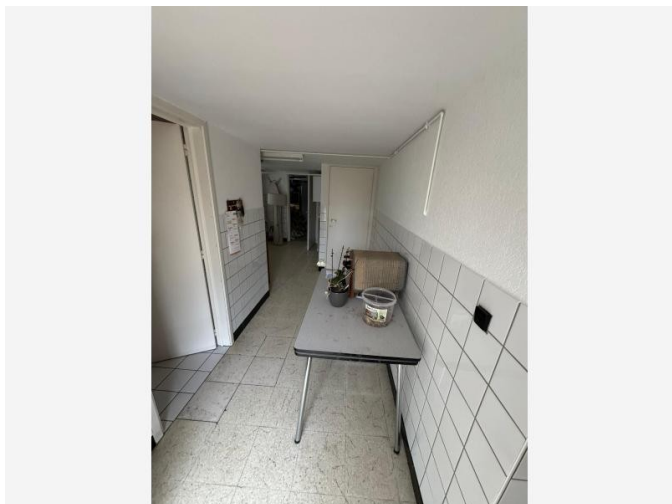
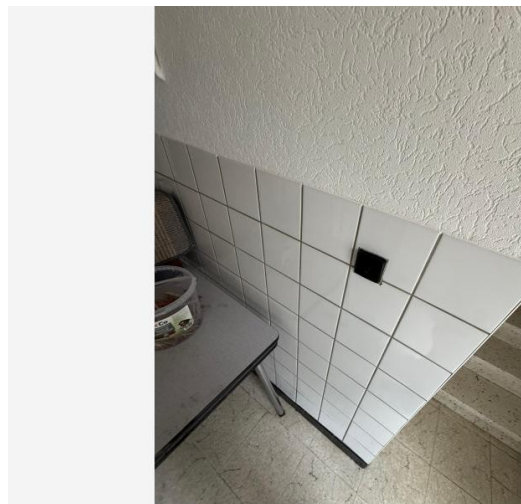
Het asbestmateriaal valt onder de mijlpaal van 2040.

Zorgvuldig beheren

| Eindbeoordeling materiaalrisico | Laag materiaalrisico en/of verlaagde kans op vezelvrijgave |

| Asbestsoort (vezeltype) | Crocidoliet aanwezig |

| Beschrijving | Bakelieten elektrische componenten |
| Opmerking | Een aantal bakelieten schakelaars op iedere verdieping. |

- Zorg voor een veilig beheer. Vermijd het beschadigen van het asbestmateriaal. Controleer de toestand jaarlijks op wijzigingen.
- Voer bijkomende staalname(s) uit.

- Eenvoudige handelingen: mag via doe-het-zelf of door werknemer(s) met opleidingsattest eenvoudige handelingen  
Deze binnenshuis hechtgebonden asbest is niet beschadigd en mag door een bevoegd persoon, na afsluiten elektriciteit, afgevoerd worden indien het materiaal zonder breken of bijkomende beschadiging kan vrijgemaakt worden. Neem hierbij wel alle voorzorgen voor persoonlijke bescherming (FFP3-mondmasker; overall, zorg dat alles goed toe zit; alle gedragen kleding en schoenen direct na de klus afspoelen en wassen; maak alle toegangswegen toe; de asbest zo snel mogelijk verpakken en afdekken; gebruik geen elektrische apparaten zoals slijpschijven of boren; maak zo weinig mogelijk stof; demonteer rustig en veilig) en neem de instructies van uw lokaal afvoerpunt of recyclagepark in acht. Ook kan u een aannemer met opleidingsattest "eenvoudige handelingen" hiervoor inschakelen. U kan nog extra info omtrent asbestverwijderingsmethodes in de volgende link vinden: <https://ovam.vlaanderen.be/voorzorgsmaatregelen-bij-asbestverwijdering>. Bij "Toelichting" achteraan beschreven in het asbestattest, kan u ook info over de asbestverwijdering

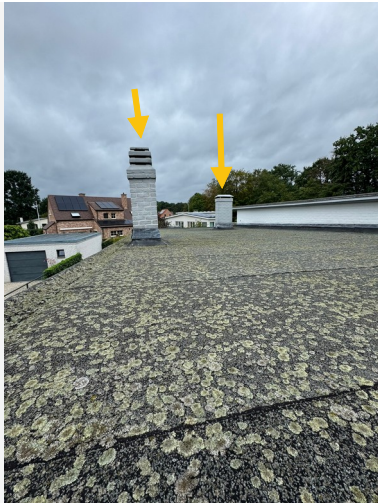
*Situeringsfoto*

**Reden:** Er is geen volledige risicobeoordeling mogelijk

**Uitleg van de asbestdeskundige:** We kunnen niet vaststellen of er al dan niet asbestverdachte materialen in de schouwen aanwezig zijn of niet.

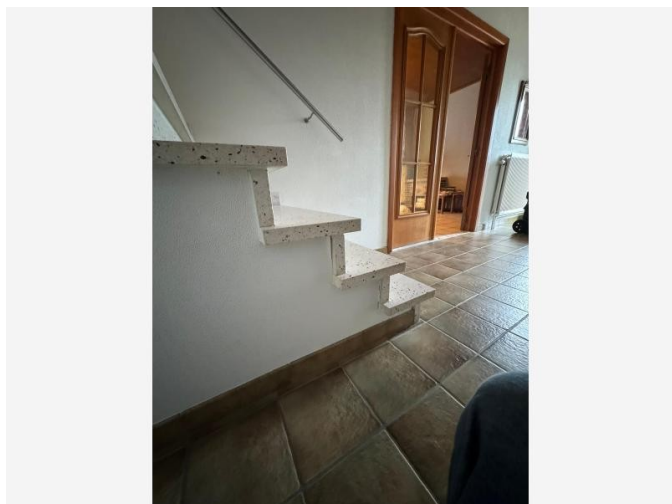
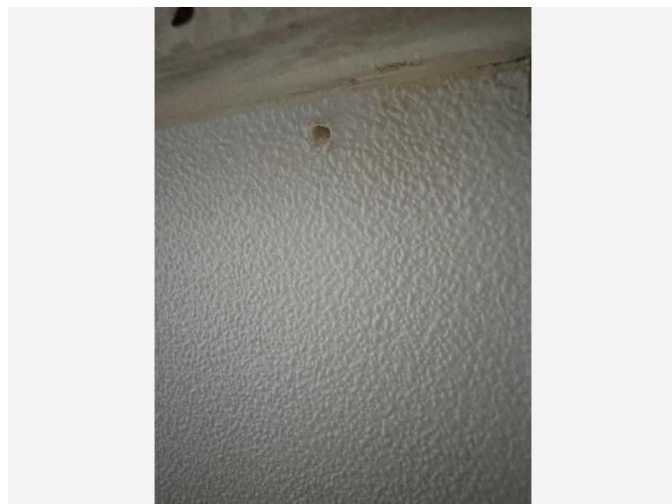
## Fiche 5: Pleisterwerk wand

Geen asbest

| # | Type | Referentie | Resultaat |
|---|---|---|---|
| 5.1 | Mengmonster | MM1_pleisterwerk_wand | Geen asbest |

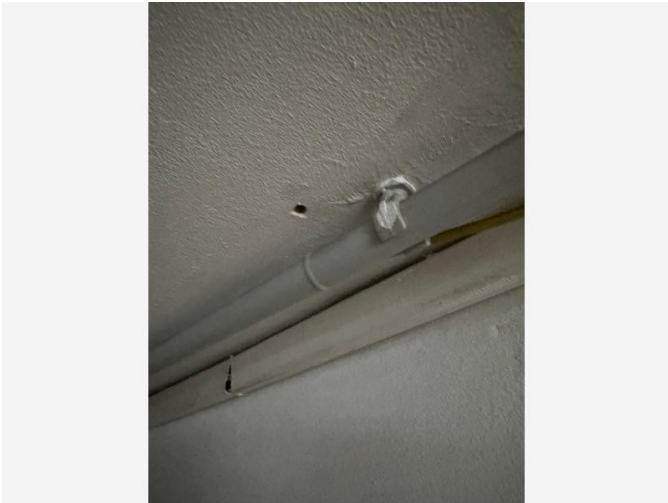
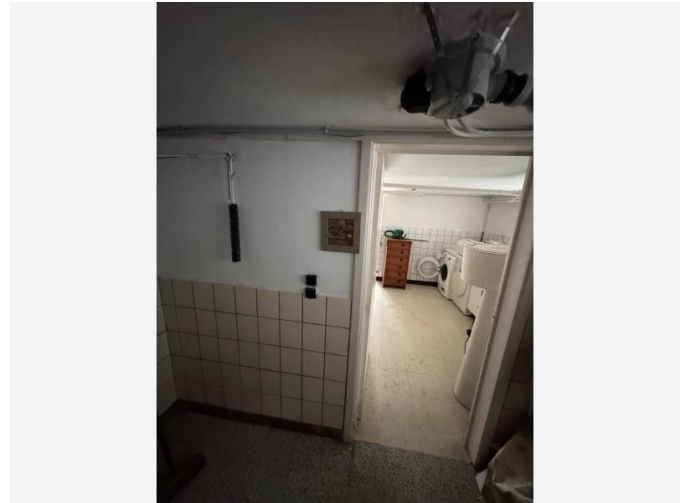
## Fiche 6: Pleisterwerk plafond

Geen asbest

| # | Type | Referentie | Resultaat |
|---|---|---|---|
| 6.1 | Mengmonster | MM2_pleisterwerk_plafond | Geen asbest |

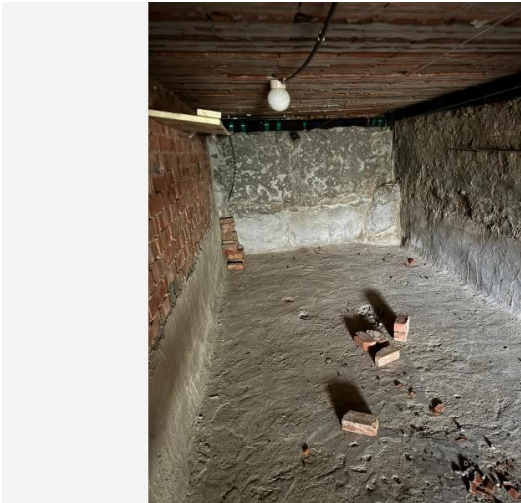
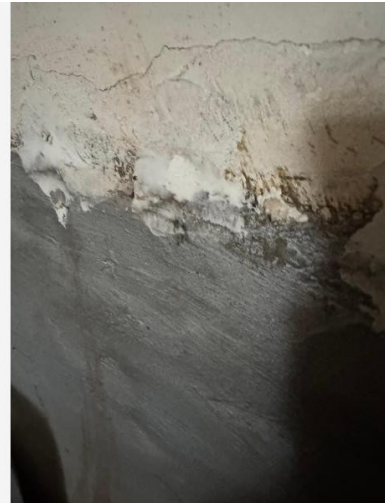
## Fiche 7: Cementering kelder

Geen asbest

| # | Type | Referentie | Resultaat |
|---|---|---|---|
| 7.1 | Mengmonster | MM3_cementering_kelder | Geen asbest |

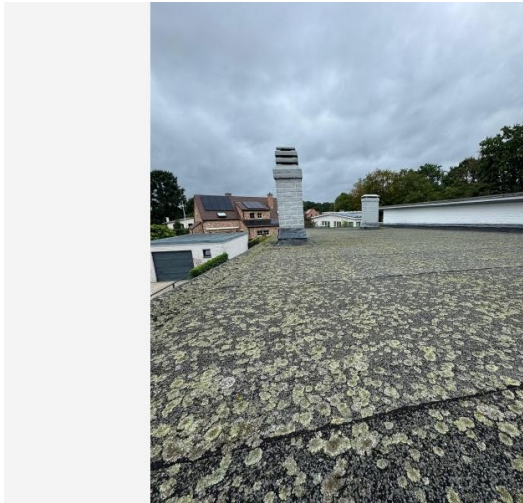
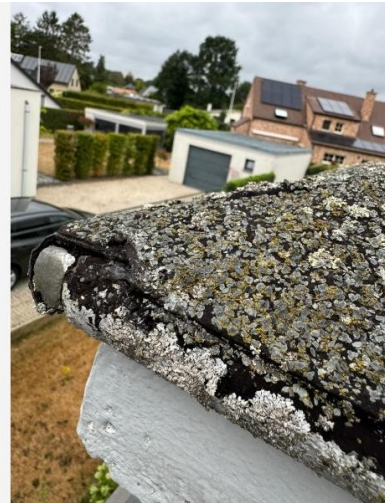
## Fiche 8: Toplaag roofing dak

Geen asbest

| # | Type | Referentie | Resultaat |
|---|---|---|---|
| 8.1 | Puntmonster | MM5_roofing_dak | Geen asbest |

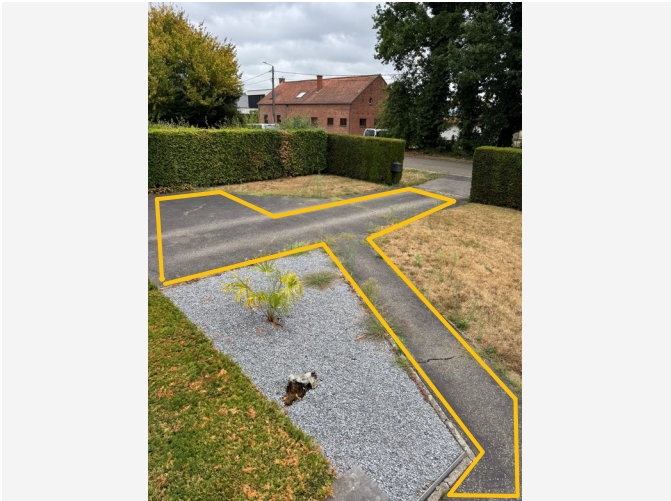
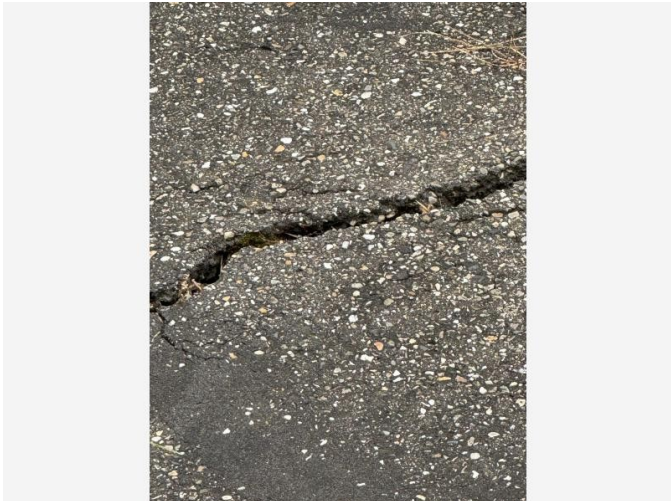
Geen asbest

| # | Type | Referentie | Resultaat |
|---|---|---|---|
| 9.1 | Puntmonster | MM6_asfalt | Geen asbest |

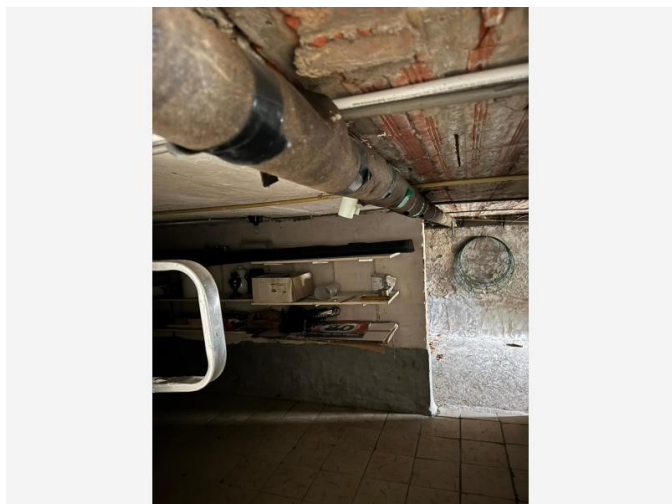
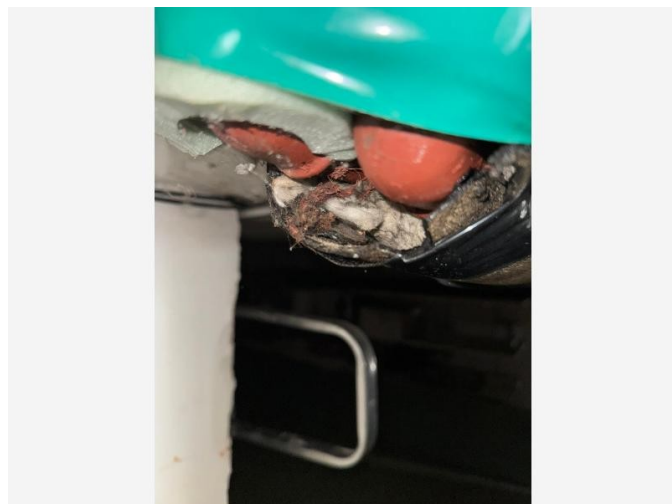
## Fiche 10: Leidingisolatie kelder

Geen asbest

| # | Type | Referentie | Resultaat |
|---|---|---|---|
| 10.1 | Puntmonster | MM4_leidingisolatie_roofing | Geen asbest |

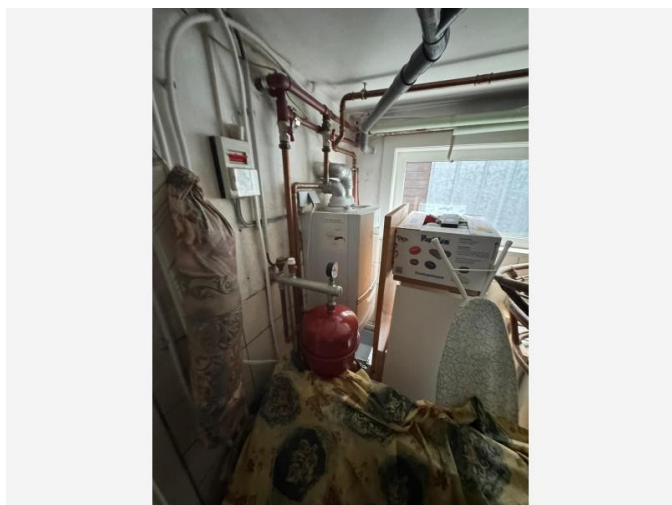
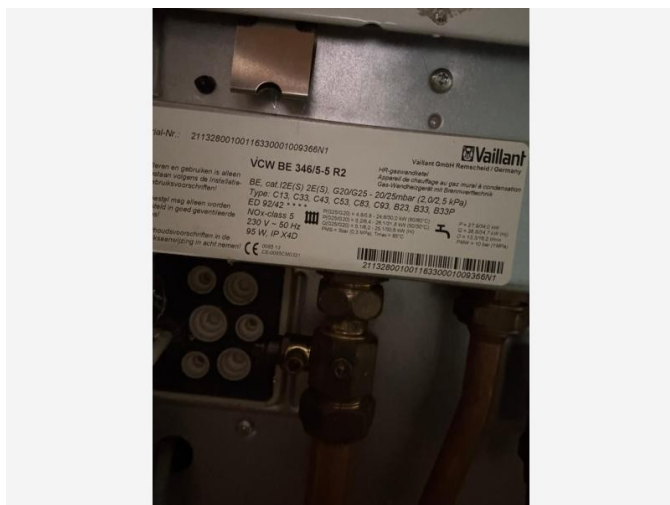
### Fiche 12: Materialen aan stookketel

| Beschrijving | Notitie | Terug te vinden op plannen |
|---|---|---|
| Fiche 12: Materialen aan stookketel | De verwarmingsinstallatie werd nagekeken en niet asbestverdacht bevonden. | - |
