# Asbestinventarisatetest

Roermondlaan 11, 3500 Hasselt

Attestnummer : **20260713-000069.000**

Uitgegeven op : **13.07.2026**

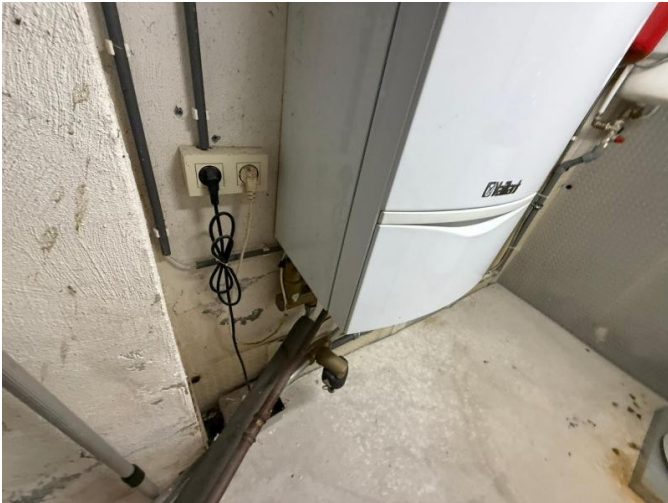
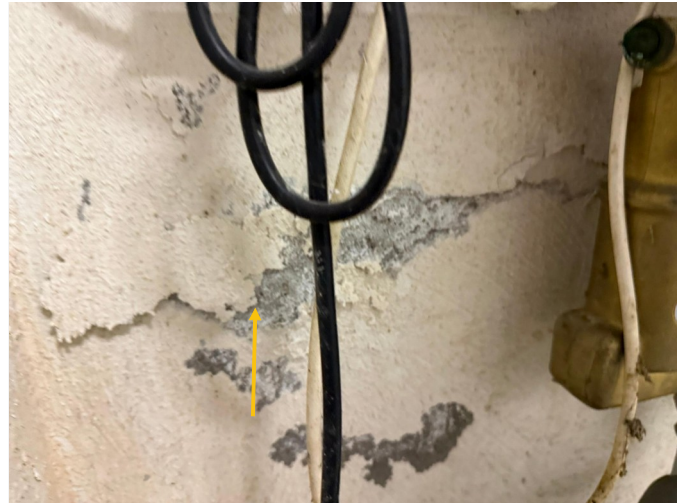
## Fiche 1: Cementering kelder

Geen asbest

| Beschrijving | Cementering kelder |
| Bindmiddel van materiaal | Cement |
| Gebondenheid op basis van bindmiddel | Hecht |

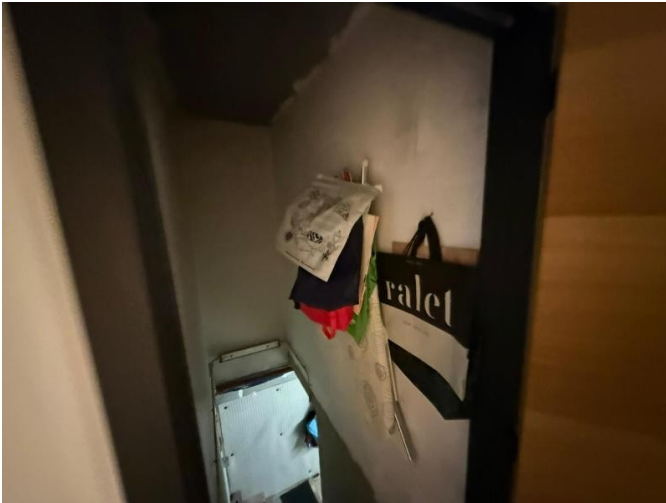
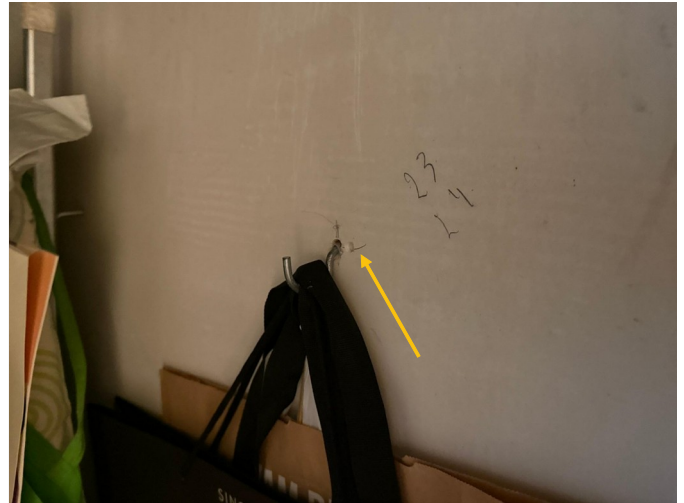
## Fiche 2: Pleisterwerk muren

Geen asbest

| Beschrijving | Pleisterwerk muren |
| Bindmiddel van materiaal | Gips - kalk |
| Gebondenheid op basis van bindmiddel | Niet-hechtgebonden |
| Opmerking | Staal genomen in berging, badkamer, traphal kelder en slaapkamer.<br>Geen pw aanwezig in stookplaats. |

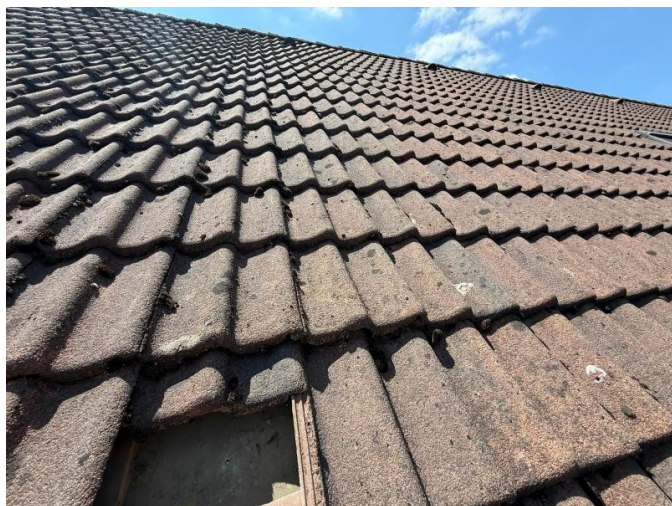
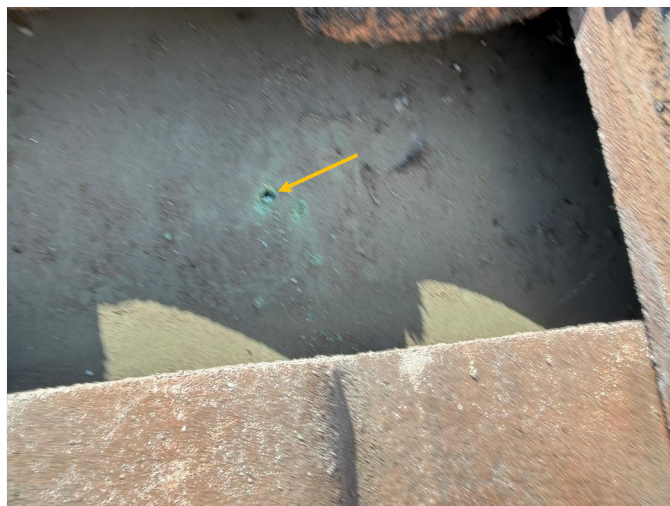
## Fiche 3: Onderdak: menuiserie

Geen asbest

| Beschrijving | Onderdak: menuiserite |
| Bindmiddel van materiaal | Cement |
| Gebondenheid op basis van bindmiddel | Hecht |
| Opmerking | Deze oppervlakte, volumes en gewichten zijn niet gemeten, maar geschat op basis van een benadering van de aanwezige onderdakplaten (de opgegeven hoeveelheden mogen niet gebruikt worden als maatstaf voor heffingen) |

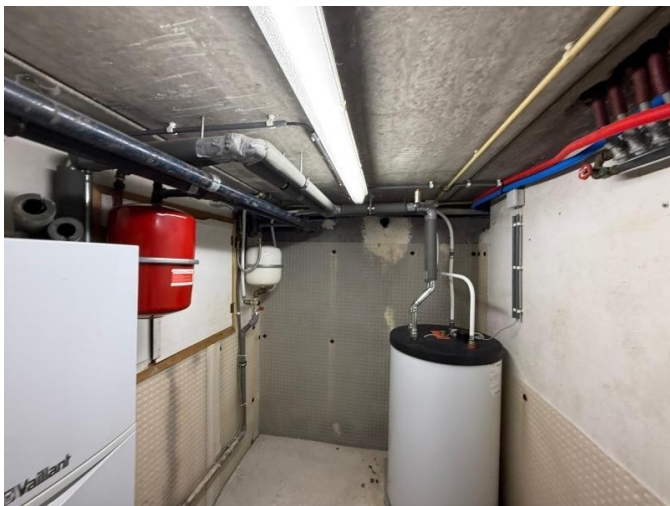
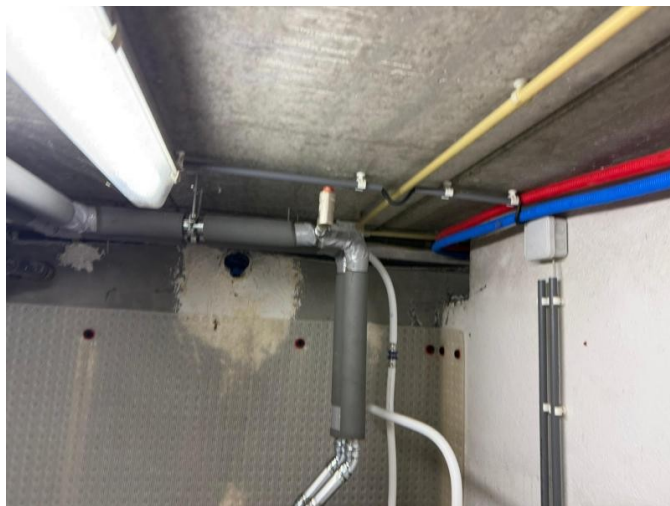
## Fiche 4: Leidingisolatie: niet asbest verdacht

| Beschrijving | Notitie | Terug te vinden op plannen |
|---|---|---|
| Fiche 4: Leidingisolatie: niet asbest verdacht | De leidingisolatie die zichtbaar is zonder destructief onderzoek is niet asbest verdacht. | - |

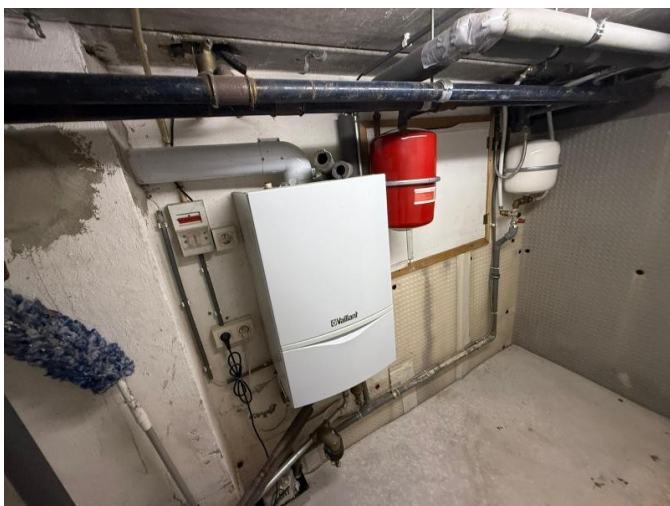
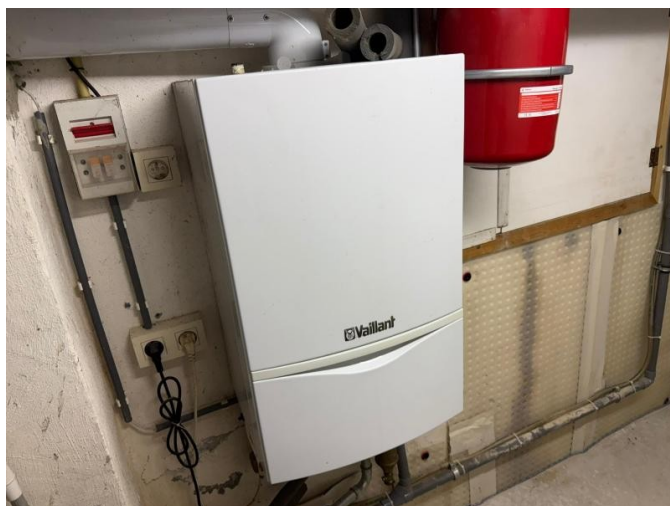
## Fiche 5: Stookketel / Brander: niet asbest verdacht

| Beschrijving | Notitie | Terug te vinden op plannen |
|---|---|---|
| Fiche 5: Stookketel / Brander: niet asbest verdacht | Tijdens onze inspectie hebben we een bouwjaar kunnen achterhalen van de stookketel. Dit is na 2001, wat dus wilt zeggen dat er geen asbest meer mocht gebruikt worden bij het produceren van de stookketel. | - |

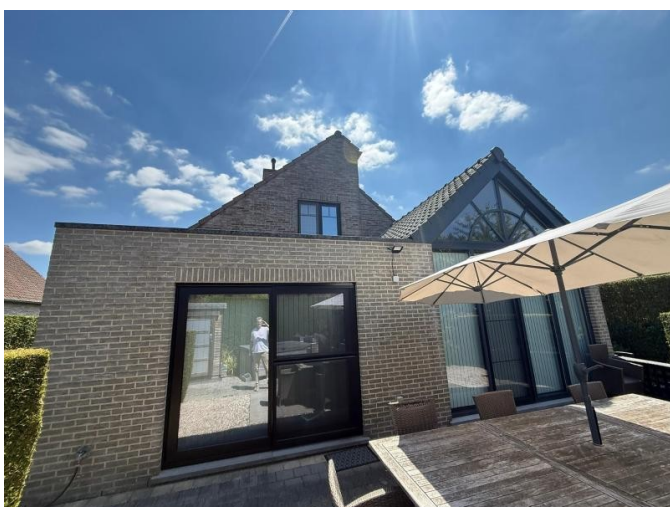
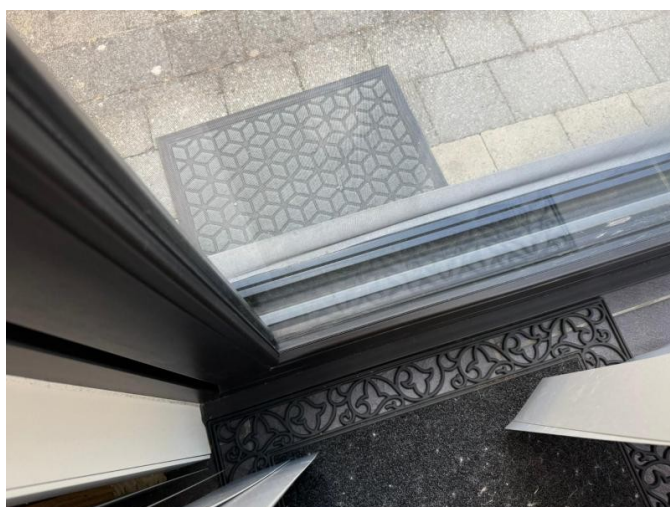
## Fiche 6: Kit ramen: flexibel

| Beschrijving | Notitie | Terug te vinden op plannen |
|---|---|---|
| Fiche 6: Kit ramen: flexibel | De kit aan alle ramen is flexibel, dit is niet asbest verdacht. | - |

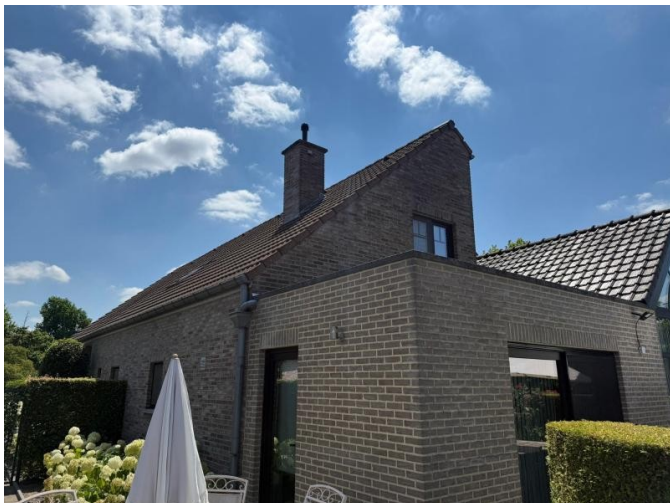
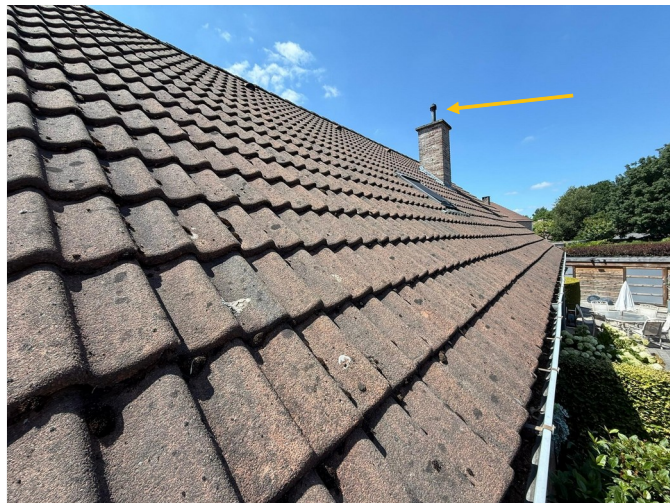
## Fiche 7: Rookgaskanaal: niet asbestverdacht

| Beschrijving | Notitie | Terug te vinden op plannen |
|---|---|---|
| Fiche 7: Rookgaskanaal: niet asbestverdacht | Het rookgaskanaal wat zichtbaar is, bestaat uit een niet asbest verdacht materiaal. | - |

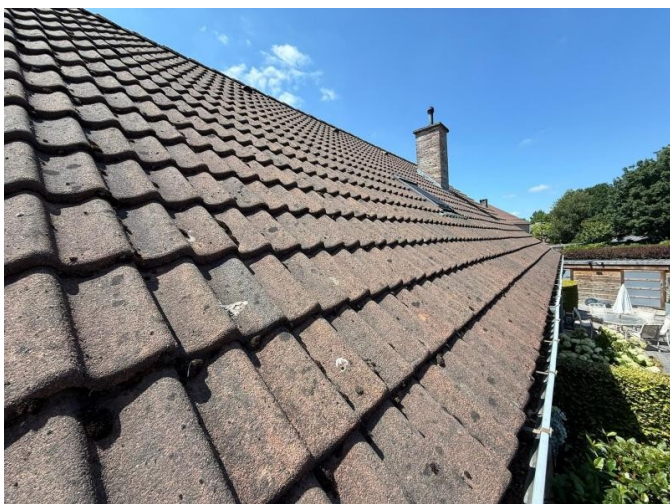
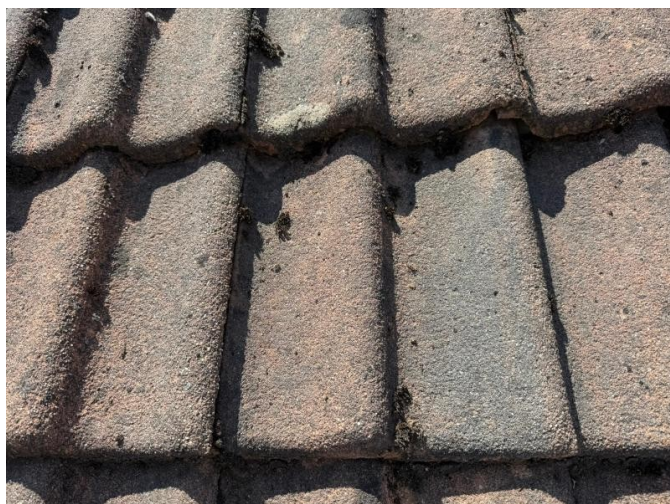
## Fiche 8: Dakbedekking: dakpannen

| Beschrijving | Notitie | Terug te vinden op plannen |
|---|---|---|
| Fiche 8: Dakbedekking: dakpannen | De dakbedekking bestaat uit niet asbestverdachte dakpannen. | - |

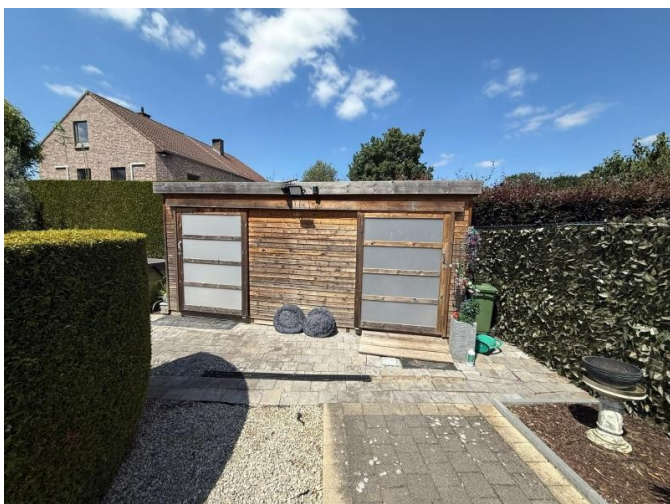
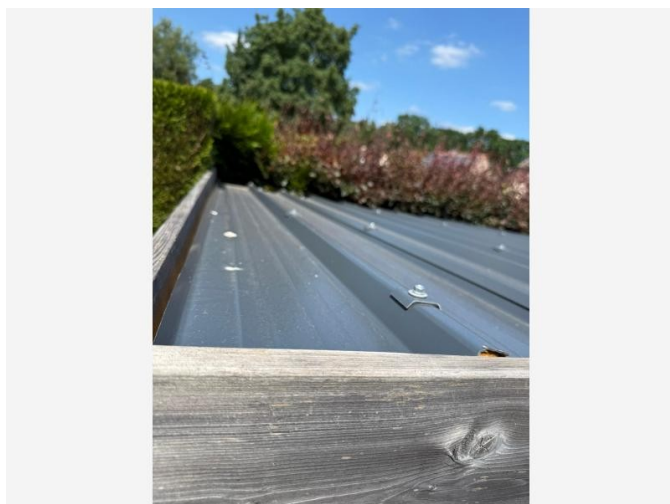
## Fiche 9: Dakbedekking: metalen platen

| Beschrijving | Notitie | Terug te vinden op plannen |
|---|---|---|
| Fiche 9: Dakbedekking: metalen platen | De dakbedekking bestaat uit metalen platen, dit is niet asbest verdacht. | - |

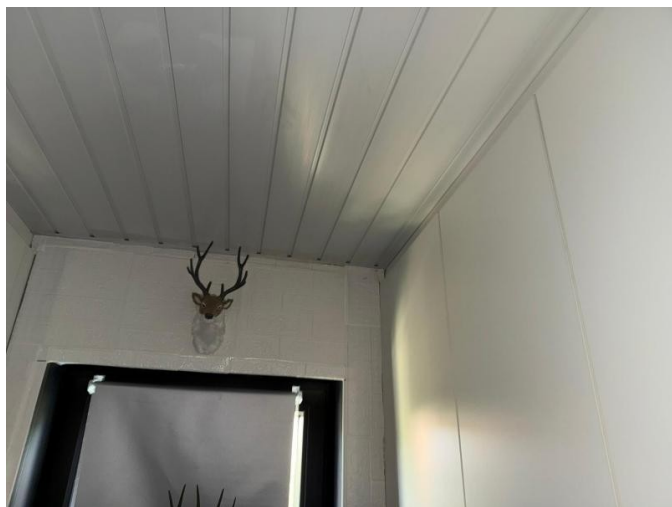
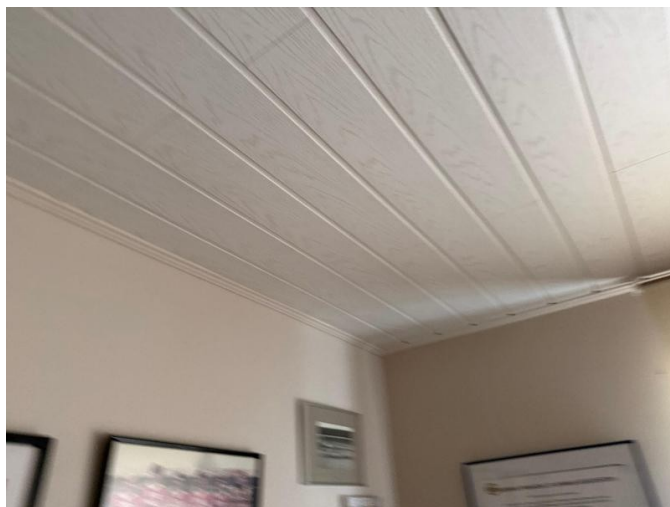
### Fiche 10: Plafonds uit niet asbestverdacht materiaal

| Beschrijving | Notitie | Terug te vinden op plannen |
|---|---|---|
| Fiche 10: Plafonds uit niet asbestverdacht materiaal | De plafonds zijn gemaakt van niet-asbestverdachte materialen (bijvoorbeeld laminaat, gyproc, ...), deze toepassingen zijn niet asbestverdacht. We hebben echter niet kunnen vaststellen of er mogelijk asbestverdachte of asbesthoudende materialen achter deze toepassingen aanwezig zijn. Bij renovatie of sloop is het aangeraden om een destructief onderzoek te laten uitvoeren van deze toepassingen. | - |
