Asbestinventarisatetest

Burg. Henrylaan 55A, 3650 Dilsen-Stokkem

Attestnummer : 20230612-000003.000

Niet-asbestveilig

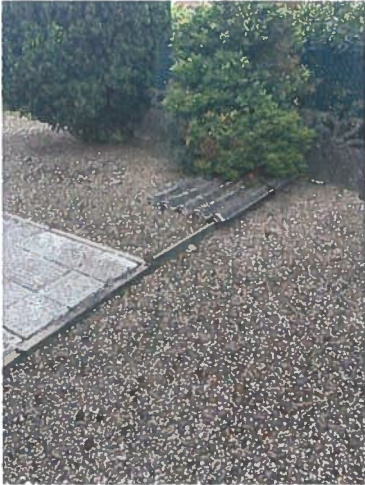
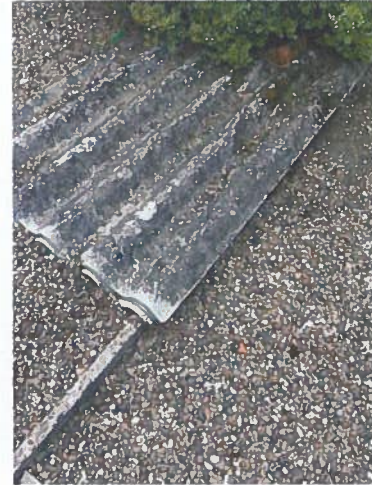
Fiche 1: Golfplaten in tuin

Asbestmateriaal - afvalstof

Dringend verwijderen

| Beschrijving | Golfplaten in tuin |
| Aanwezige resten | 3 golfplaten 2x1 meter |
| Asbestmaterialen | <ul style="list-style-type: none">Dak- en gevelbekleding - Golfplaat |
| Gebondenheid op basis van bindmiddel | Hecht |

- Verwijder het asbestafval.

- Eenvoudige handelingen: mag via doe-het-zelf of door werknemer(s) met opleidingsattest eenvoudige handelingen
Mits naleving van de vigerende regelgeving en het gebruik van persoonlijke beschermingsmiddelen kunnen de lplaten verwijderd worden door eenvoudige handelingen.

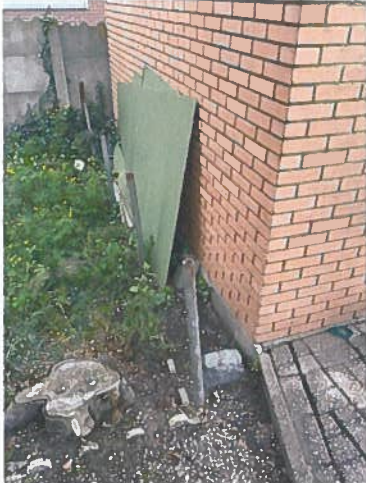
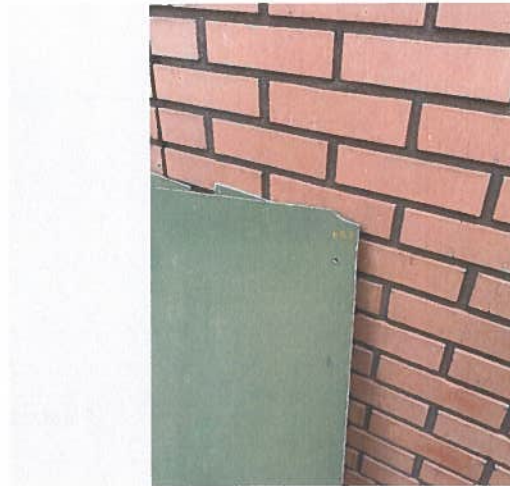
Fiche 2: Plaatresten tegen stal

Asbestmateriaal - afvalstof

Dringend verwijderen

| # | Type | Referentie | Resultaat |
|---|---|---|---|
| 2.1 | Puntmonster | B 0.3 | Chrysotiel |

| Aanwezige resten | Enkele platen tegen muur stal |
| Asbestmaterialen | <ul style="list-style-type: none">• Plaat, paneel, tablet - Geëmailleerd, type Glasal |

- Verwijder het asbestafval.

- Eenvoudige handelingen: mag via doe-het-zelf of door werknemer(s) met opleidingsattest eenvoudige handelingen
Mits naleving van de vigerende regelgeving en het gebruik van persoonlijke beschermingsmiddelen kunnen de platen verwijderd worden door eenvoudige handelingen.

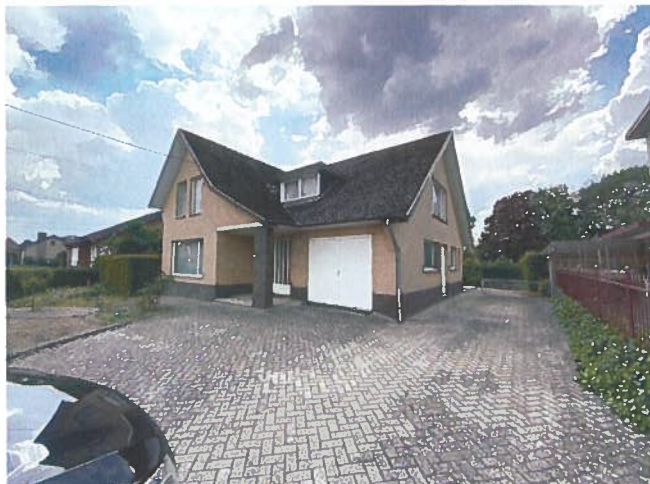
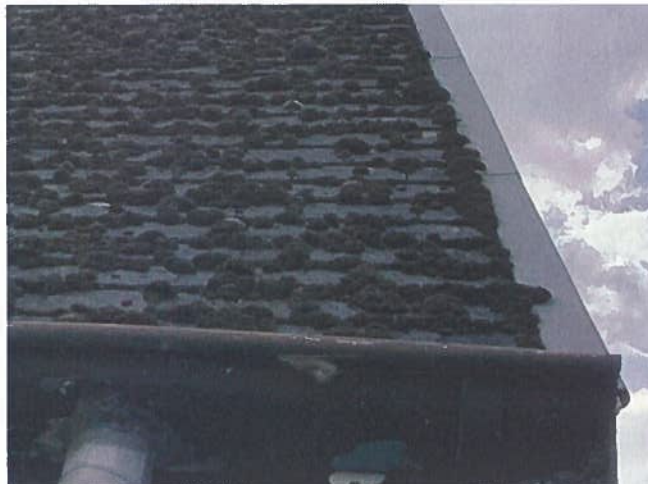
Fiche 3: Dakbekleding

Asbestmateriaal

Het asbestmateriaal valt onder de mijlpaal van 2034.

Verwijderen

| Eindbeoordeling materiaalrisico | Verhoogd materiaalrisico en/of verhoogde kans op vezelvrijgave |

| Asbestsoort (vezeltype) | Crocidoliet aanwezig |
| Toestand van het materiaal | Matig beschadigd, matig verweerd |

| Asbestmateriaal | Dak- en gevelbekleding - Lei, shingle |
| Hoeveelheid (oppervlakte - aantal) | • 250,00 m ² - 1 stuk |

- Zorg voor een veilig beheer. Vermijd het beschadigen van het asbestmateriaal. Controleer de toestand jaarlijks op wijzigingen.

- Eenvoudige handelingen: mag via doe-het-zelf of door werknemer(s) met opleidingsattest eenvoudige handelingen
Mits naleving van de vigerende regelgeving en het gebruik van persoonlijke beschermingsmiddelen kunnen de leien verwijderd worden door eenvoudige handelingen.

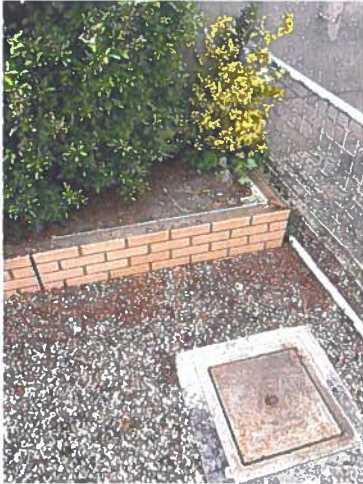
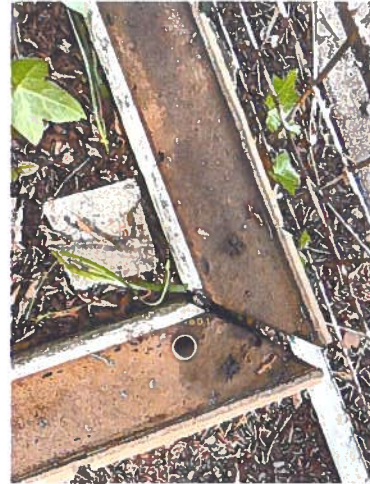
Fiche 4: Omboording perk tuin

Asbestmateriaal

Het asbestmateriaal valt onder de mijlpaal van 2034.

Verwijderen

| Eindbeoordeling materiaalrisico | Laag materiaalrisico en/of verlaagde kans op vezelvrijgave |

| Asbestsoort (vezeltype) | Alleen chrysotiel |
| Toestand van het materiaal | Licht beschadigd, licht verweerd. Intact materiaal type Pical – asbestboard of categorie III 'gebondenheid' |

| # | Type | Referentie | Resultaat |
|---|---|---|---|
| 4.1 | Puntmonster | B 0.1 | Chrysotiel |

| Asbestmateriaal | Dak- en gevelbekleding - Plaat |

- Verwijder dit asbestmateriaal zo snel mogelijk. Volg de toestand goed op.

- Eenvoudige handelingen: mag via doe-het-zelf of door werknemer(s) met opleidingsattest eenvoudige handelingen
Mits naleving van de vigerende regelgeving en het gebruik van persoonlijke beschermingsmiddelen kunnen de platen verwijderd worden door eenvoudige handelingen.

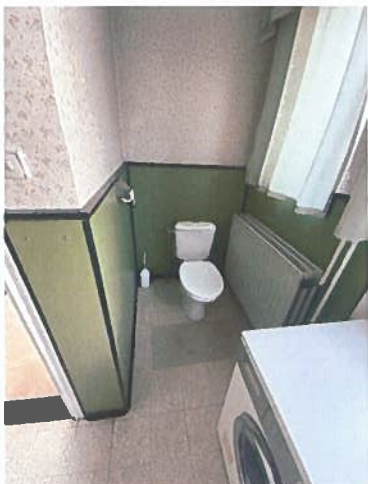
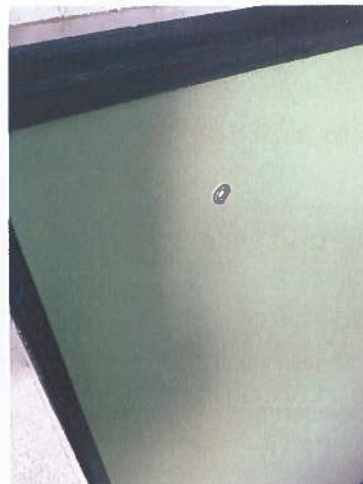
Fiche 5: Wandbekleding toilet

Asbestmateriaal

Het asbestmateriaal valt onder de mijlpaal van 2040.

Zorgvuldig beheren

| Eindbeoordeling materiaalrisico | Zeer laag materiaalrisico en/of zeer lage kans op vezelvrijgave |

| Toestand van het materiaal | Onbeschadigd, niet verveerd |

| Asbestmateriaal | Plaat, paneel, tablet - Geëmailleerd, type Glasal |

- Zorg voor een veilig beheer. Vermijd het beschadigen van het asbestmateriaal. Controleer de toestand jaarlijks op wijzigingen.

- Eenvoudige handelingen: mag via doe-het-zelf of door werknemer(s) met opleidingsattest eenvoudige handelingen
Mits naleving van de vigerende regelgeving en het gebruik van persoonlijke beschermingsmiddelen kunnen de platen verwijderd worden door eenvoudige handelingen.

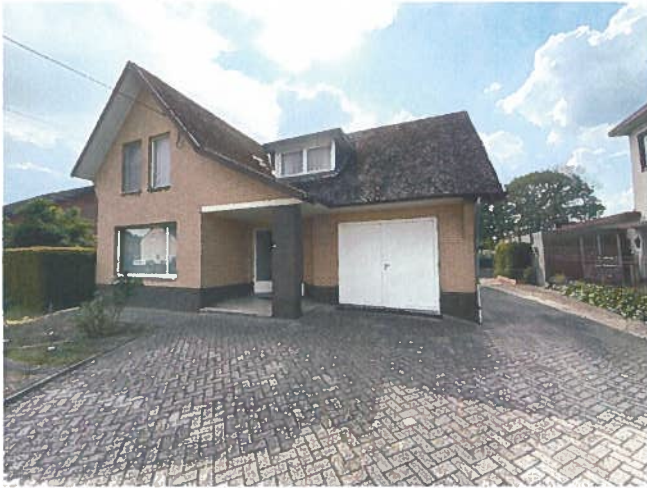
Fiche 6: Platdak dakkapel

Beperking

Permanente beperking

Reden: Het te onderzoeken materiaal situeert zich hoger dan 3,50 m te rekenen vanaf een veilige ondergrond

Uitleg van de asbestdeskundige: Platdak ligt hoger dan 3,5m boven veilige ondergrond

| (Asbest)materiaal | Dak- en gevelbekleding - Roofing |
| Karakterisatie | Asbest (verdacht) |

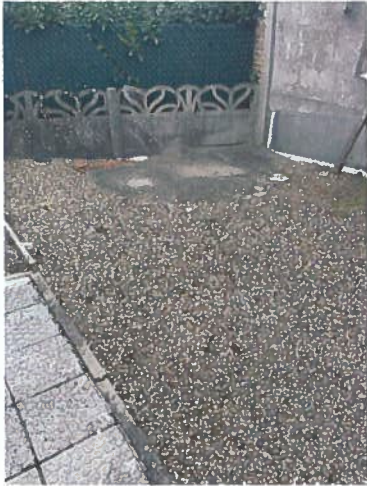
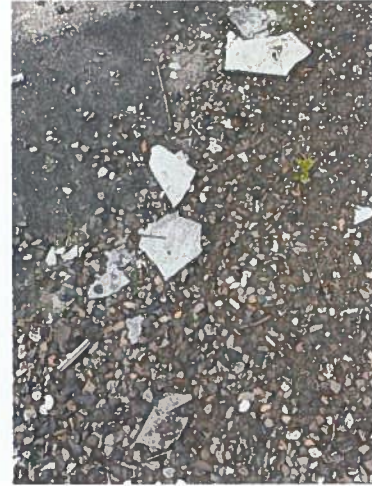
Fiche 7: Resten tegels/plaat

Puin, steenslag, (water)bodem

| # | Type | Referentie | Resultaat |
|---|---|---|---|
| 7.1 | Puntmonster | B 0.2 | Chrysotiel, Amosiet |

| Beschrijving | Resten tegels/plaat |
| Type resten (contaminatie) | <ul style="list-style-type: none">• Stukken, fragmenten (vermengd in materiaal) |
| Bron van de resten | Bron van de resten is niet meer aanwezig |

- Verwijder het asbestafval.

- Eenvoudige handelingen: mag via doe-het-zelf of door werknemer(s) met opleidingsattest eenvoudige handelingen
Mits naleving van de vigerende regelgeving en het gebruik van persoonlijke beschermingsmiddelen kan het afval verwijderd worden door eenvoudige handelingen.
Volledige verwijdering van de asbestpartikels maar ook naastliggend grind is aangewezen.

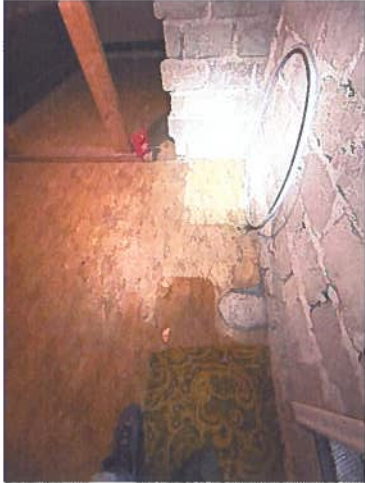
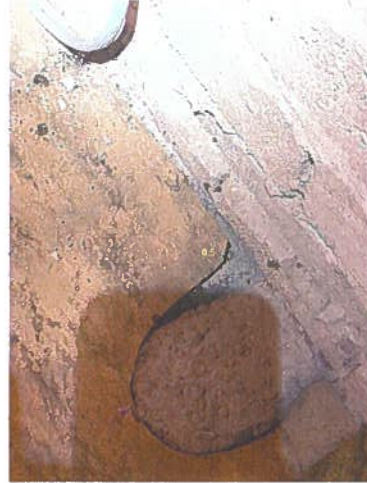
Fiche 8: Linoleum zolderkamer

Geen asbest

| # | Type | Referentie | Resultaat |
|---|---|---|---|
| 8.1 | Puntmonster | 0.5 | Geen asbest |

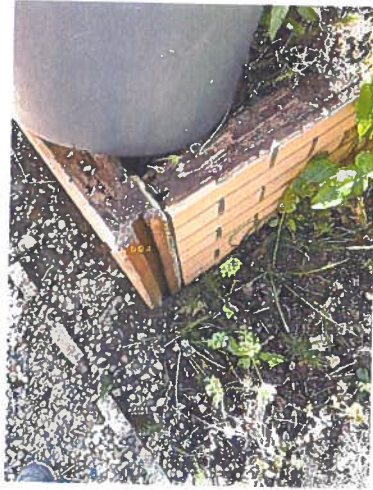
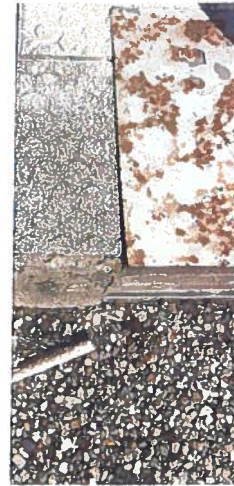
Geen asbest

| Beschrijving | Plaat achter steenstrips |

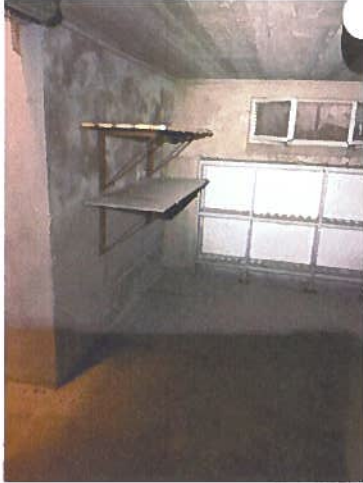
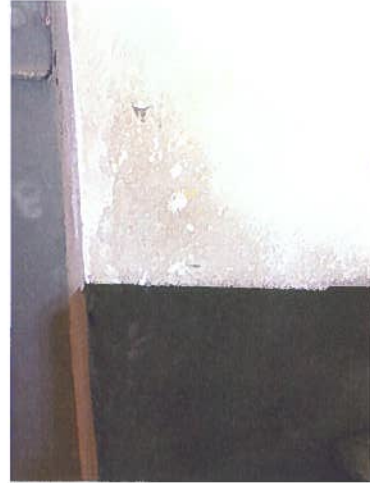
Fiche 12: Afcementering muren kelder

Geen asbest

| # | Type | Referentie | Resultaat |
|---|---|---|---|
| 12.1 | Mengmonster | K 0.1 | Geen asbest |

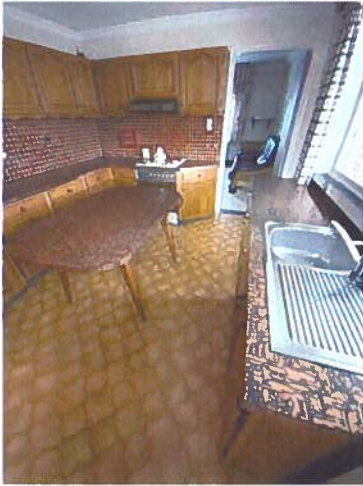
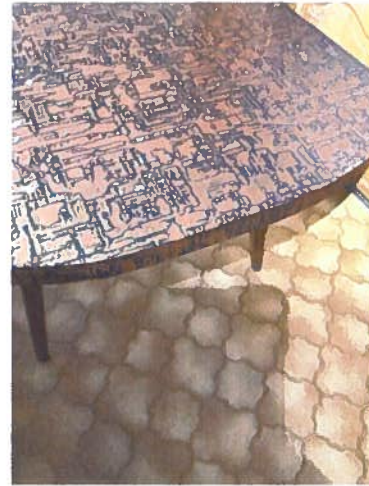
Fiche 13: Bekleding aanrecht

Geen asbest

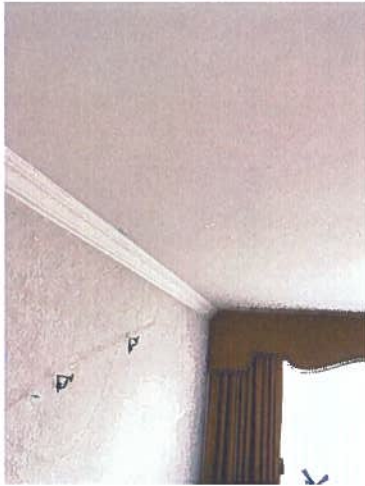
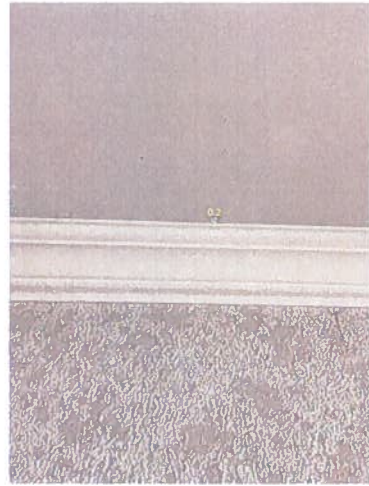
Fiche 14: Plafondpleister

Geen asbest
