Asbestinventarisatetest

de Meanstraat 19, 3770 Riemst

Attestnummer : 20251115-000112.000

Uitgegeven op : 15.11.2025

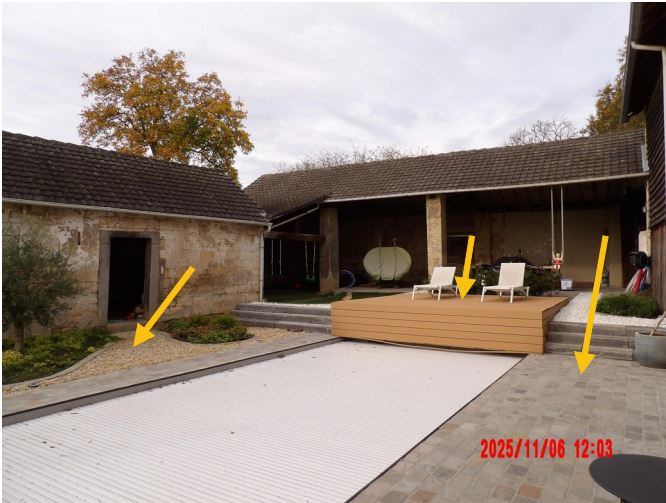
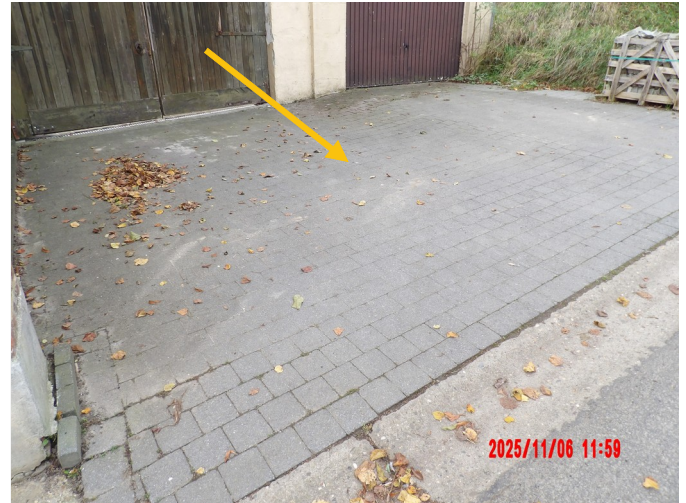
Informatie over een niet-asbestverdacht materiaal

De verhardingen van de binnenkoer rondom het zwembad bestaan uit plaveien, kiezel en kunstgras en een houten (bankirai) terras.

De inrit en toegang tot de garage is aangelegd met klinkers.

Basis voor advies	De asbestdeskundige beoordeelt het materiaal als niet-asbestverdacht.
--------------------------	---

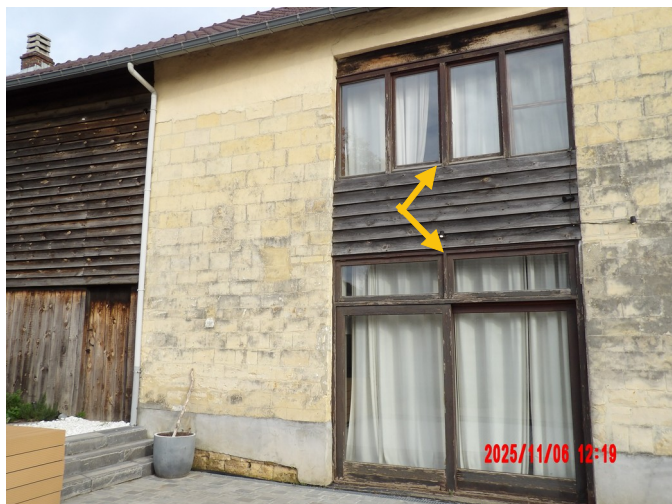
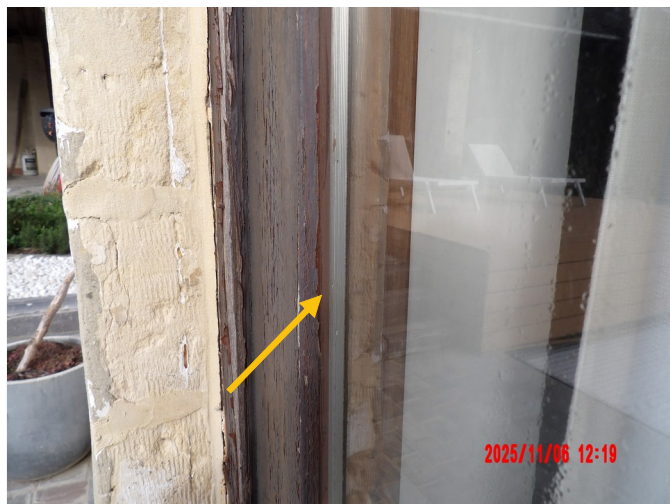
Informatie over een niet-asbestverdacht materiaal

Het betreft houten buitenschrijnwerk met dubbelglas en flexibele vulstof.

De asbestdeskundige beoordeelt het materiaal als niet-asbestverdacht.

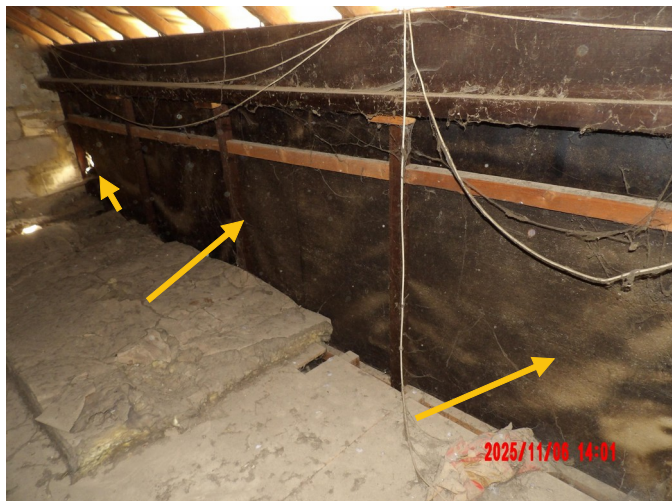
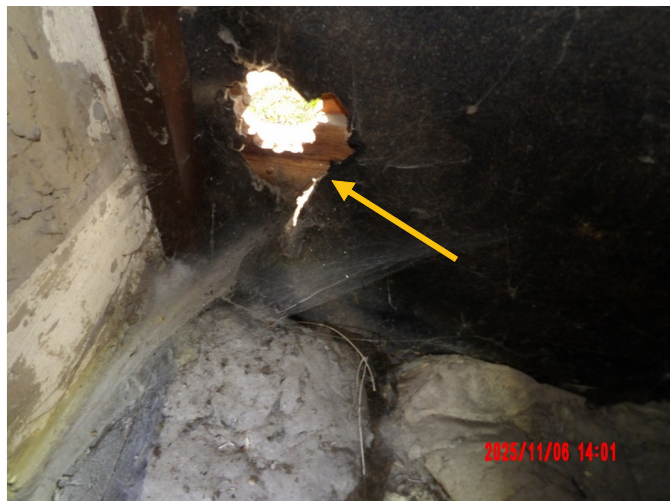
Fiche 3: Roofing als waterdichtingslaag tegen houten gevelwand

Geen asbest

#	Type	Referentie	Resultaat
3.1	Puntmonster	M3	Geen asbest

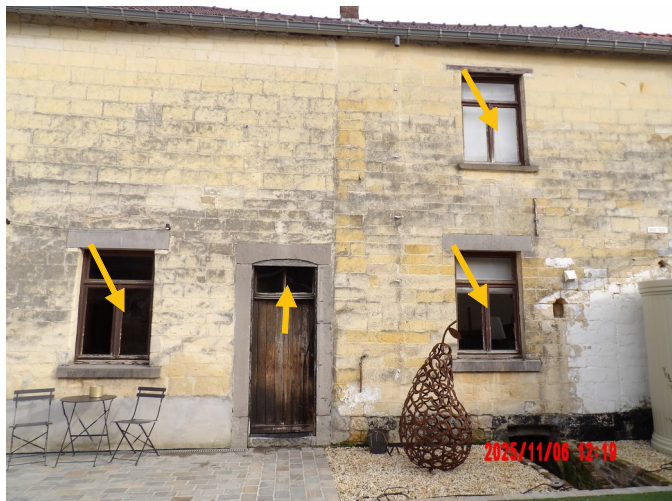
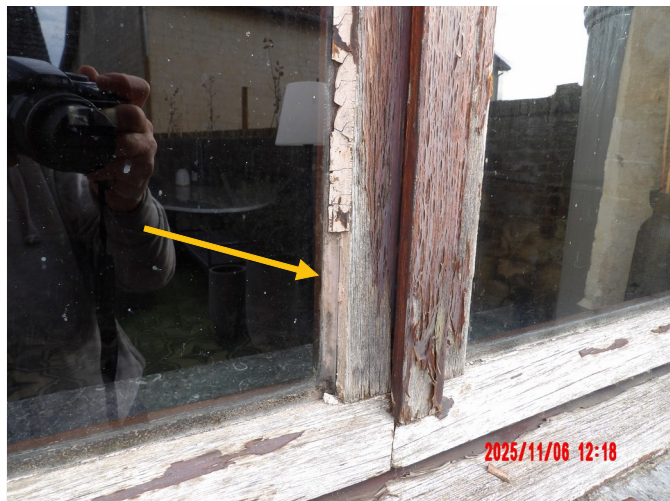
Fiche 4: Mastiek Vijf houten ramen - Voor- en achtergevel

Geen asbest

#	Type	Referentie	Resultaat
4.1	Puntmonster	M2	Geen asbest

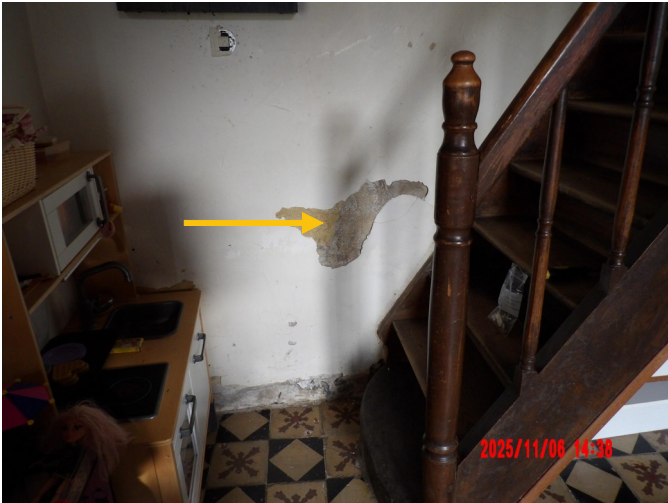
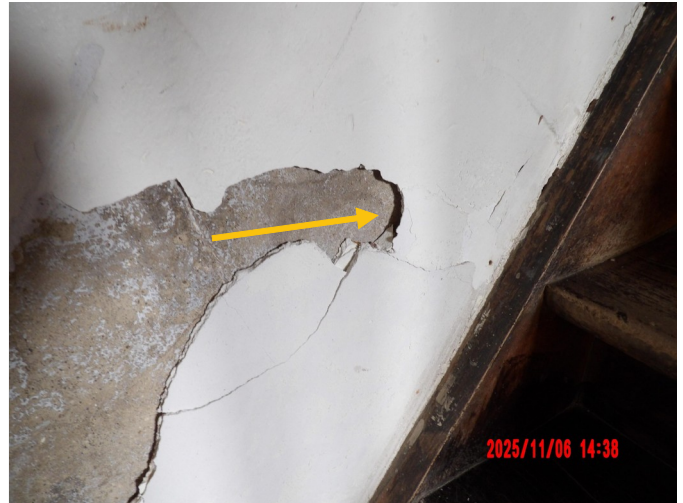
Fiche 5: Pleisterwerk Muren

Geen asbest

#	Type	Referentie	Resultaat
5.1	Mengmonster	M1	Geen asbest

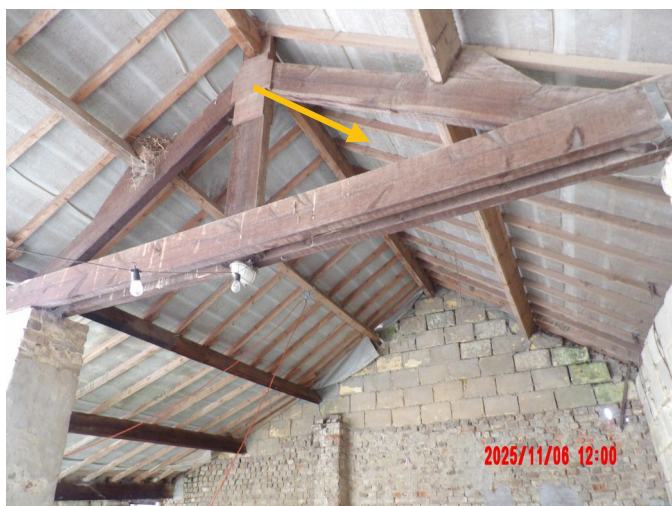
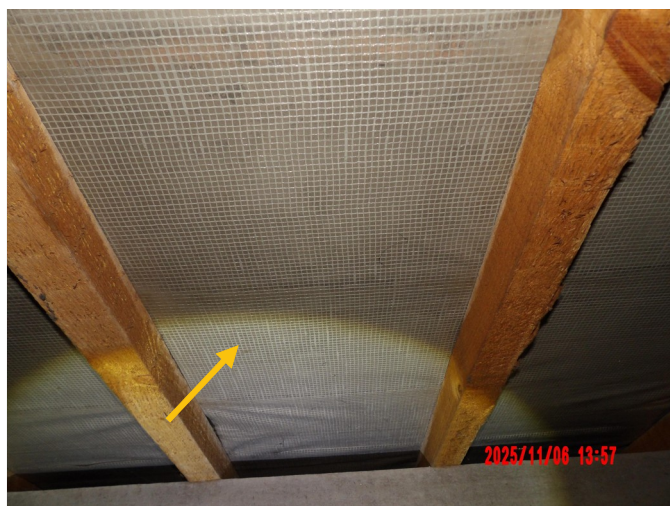
Beschrijving	Notitie	Terug te vinden op plannen
Fiche 6: Materialen onder de dakbedekking - Onderdak	Het onderdak betreft een gewapende PVC-onderdakfolie (verduurd door ouderdom en slijtage)	Plan 1.9: Dakenplan
Fiche 7: CV-Ketel Saint Roch	De cv-ketel dateert volgens het identificatieplaatje van 9/6/2016.	Plan 1.2: Gelijkvloers
Fiche 8: Leidingisolatie cv.	De aanwezige leidingisolatie betreft een kunststofmateriaal.	Plan 1.3: Gelijkvloers
Fiche 9: Dakbedekking	De daken betreffen houten constructies bedekt met pannen met een PVC-onderdakfolie	Plan 1.8: Dakenplan
Fiche 10: Rookgaskanalen	Het materiaal is niet-asbestverdacht.	Plan 1.10: Dakenplan
