Asbestinventarisatetest

Sint-Katarinalaan 7, 3500 Hasselt
Gemeenschappelijke delen

Attestnummer : 20241203-000267.001

Sint-Katarinalaan 7-9 / Sint-Katarinaplein 19-20-21-22

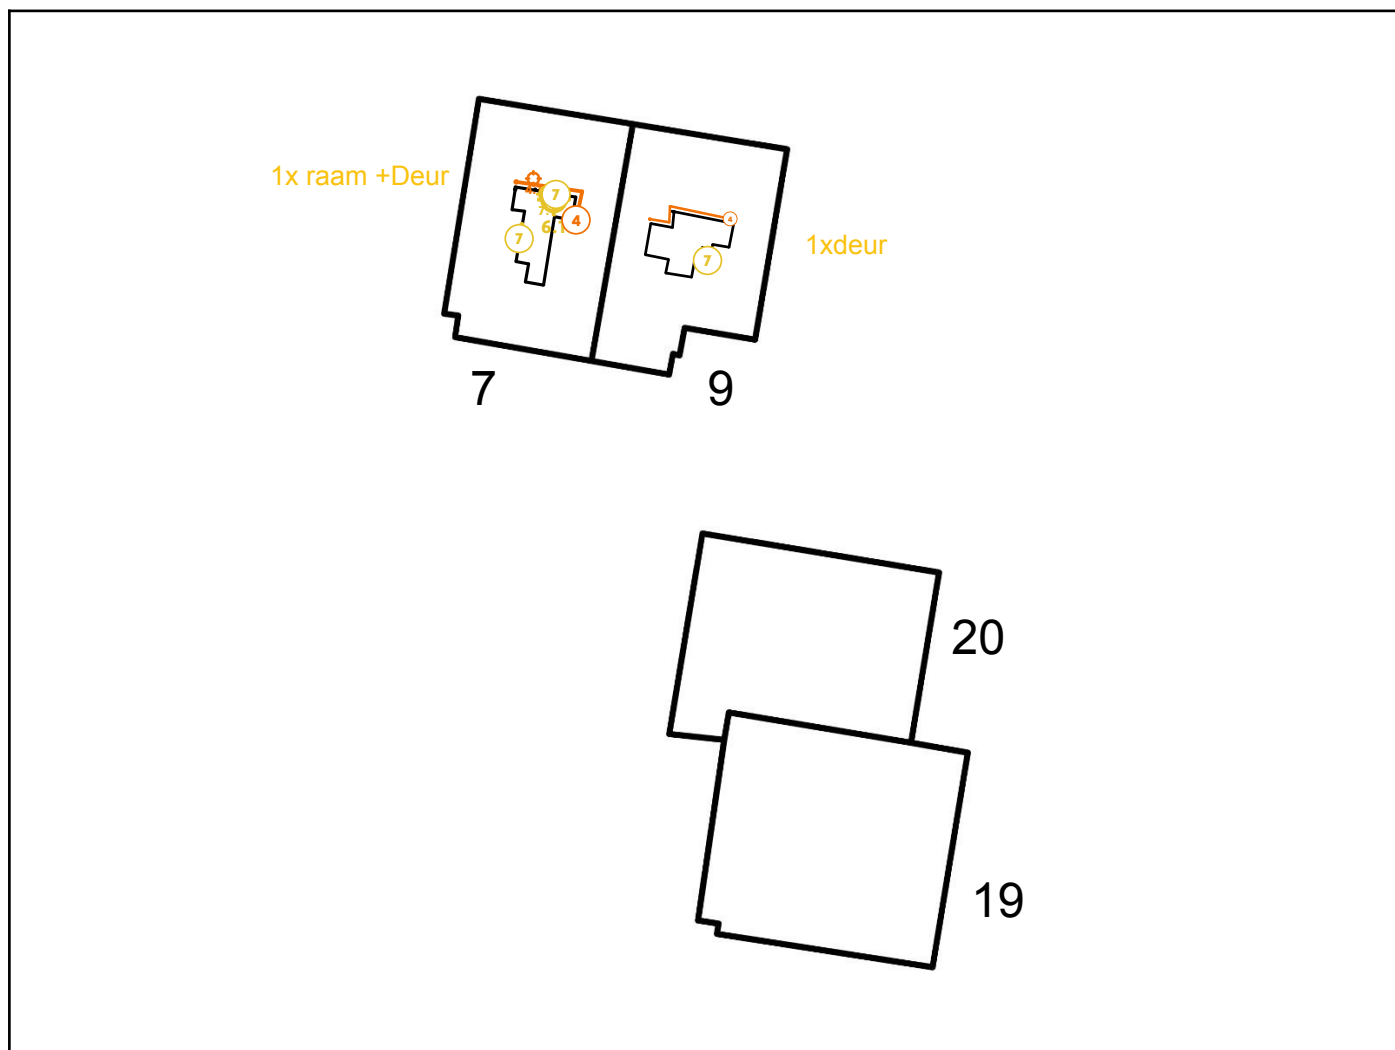
Plan 2.4: Hoofdgebouw nr 7, 9, 19, 20 plan

Beschrijving	Type	Actie
4. GevelLeien	Asbestmateriaal	Verwijderen
4.1 Code: 4	Puntmonster	-
6. Mastiek	Asbestmateriaal	Zorgvuldig beheren
6.1 Code: 3	Puntmonster	-
7. Stopverf	Asbestmateriaal	Zorgvuldig beheren
7.1 Code: 2	Puntmonster	-

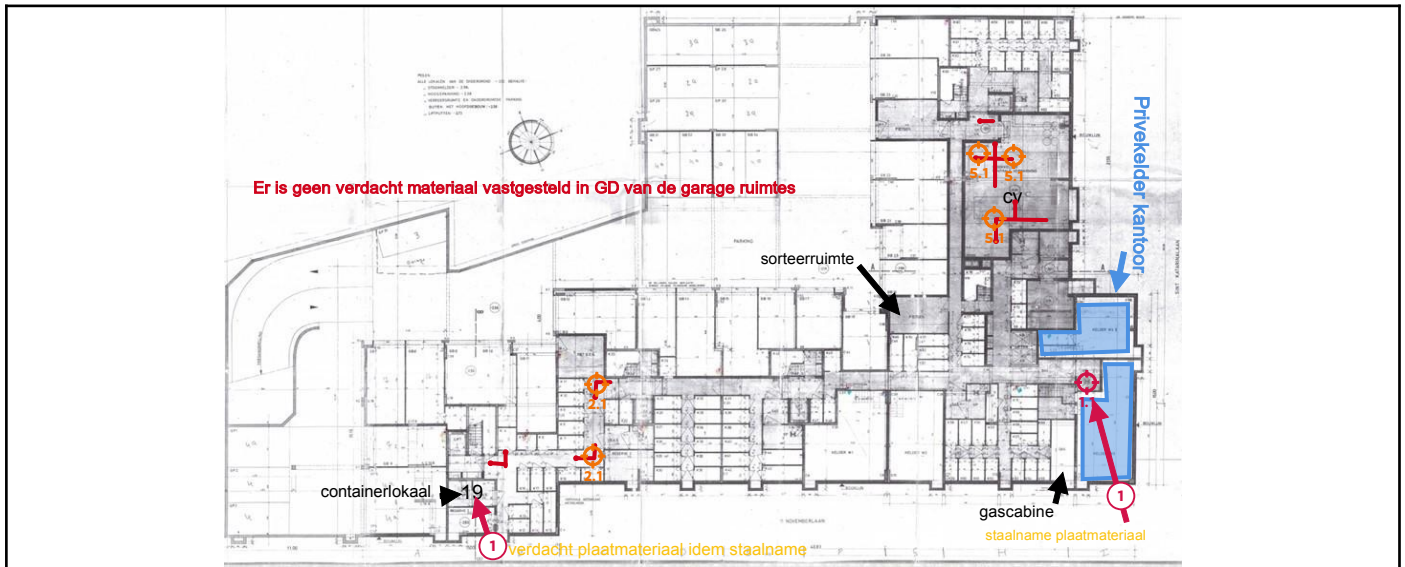
Plan 2.5: plan kelders

Beschrijving	Type	Actie
1. Plaatmateriaal afvalschachten in kelder	Asbestmateriaal	Dringend verwijderen
1.1 Code: S3	Puntmonster	-
2. Leidingisolatie bochten kelder	Asbestmateriaal	Verwijderen
2.1 Code: S2	Mengmonster	-
5. Leidingisolatie kelder cv lokaal	Asbestmateriaal	Verwijderen
5.1 Code: S1	Mengmonster	-

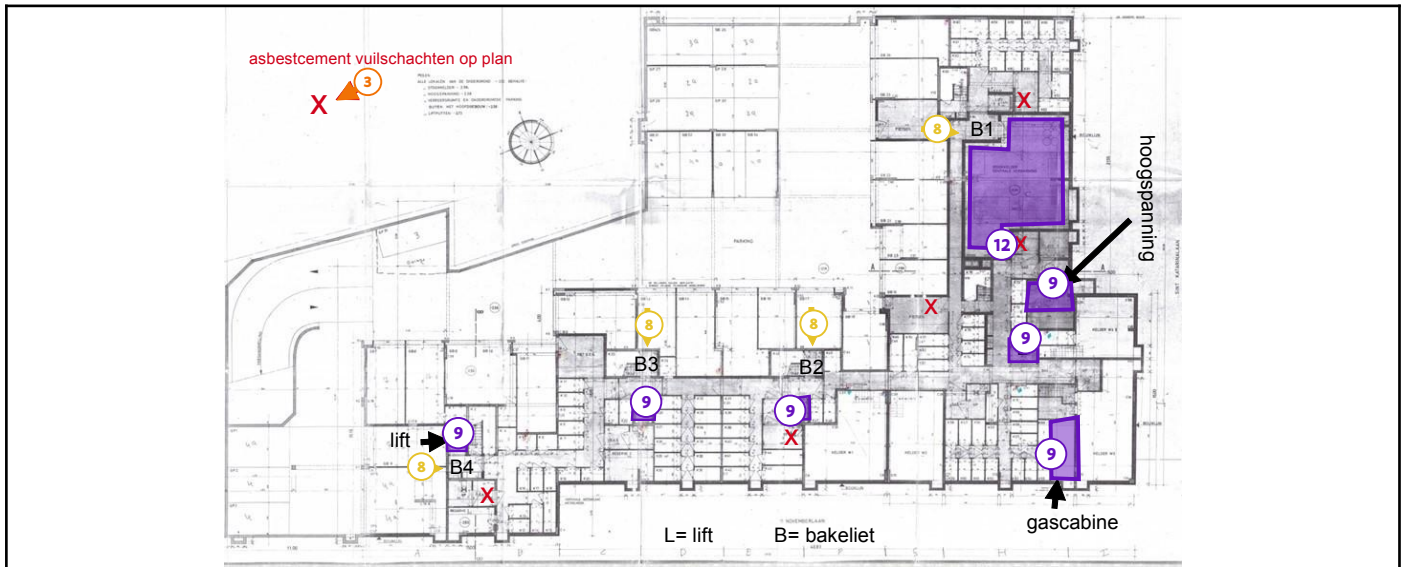
Plan 2.6: Kelders 7,9,19,20 plan

Beschrijving	Type	Actie
3. Asbestcement vuilschachten in kelder	Asbestmateriaal	Verwijderen
8. Bakeliet toepassingen in kelder	Asbestmateriaal	Zorgvuldig beheren
9. Hoogspanningscabine / gascabine / liftkamers	Beperking	-
12. Pakkingen en dichtingen in cv lokaal	Advies	-

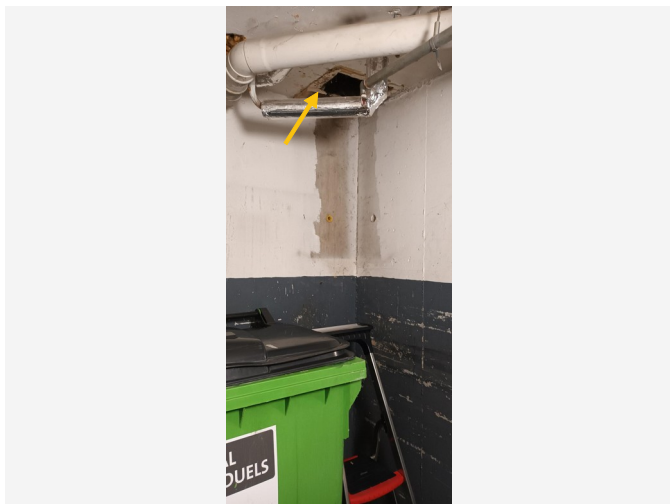
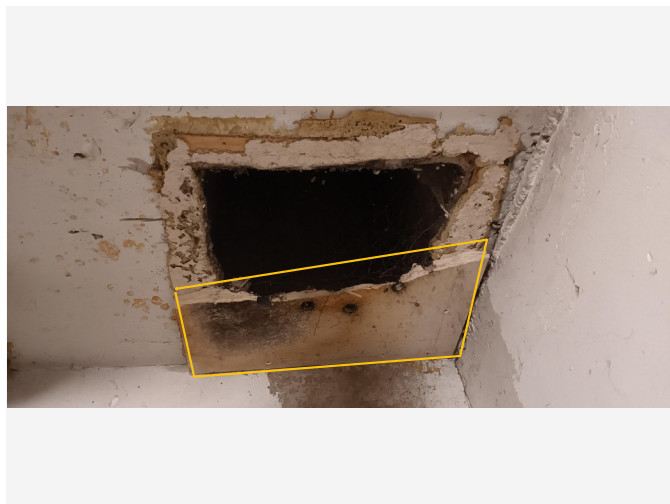
Conclusie

Het asbestmateriaal valt onder de mijlpaal van 2034.

Eindbeoordeling materiaalrisico	Hoog materiaalrisico en/of hoge kans op vezelvrijgave
Opmerking	Schachten zijn niet meer in gebruik , geen doorvoer van luchtverplaatsing

Gebondenheid	Categorie 2: niet-hechtgebonden met matrix
Asbestsoort (vezeltype)	Crocidoliet aanwezig
Asbestconcentratie	Hoog (>= 50%)
Afschermingsgraad van het gehele materiaal	Geheel of deels (ook) vrij aan de binnenlucht
Toestand van het materiaal	Matig beschadigd, matig verweerd

#	Type	Referentie	Resultaat
1.1	Puntmonster	S3	Chrysotiel, Crocidoliet

Beschrijving	Plaatmateriaal afvalschachten in kelder
Omgeving	Binnen
Primaire drager	Schacht-koker (technisch)
Asbestmateriaal	Plaat, paneel, tablet - Calciumsilicaat (type Pical, type Promatect)
Bindmiddel van asbestmateriaal	Calciumsilicaat
Gebondenheid op basis van bindmiddel	Niet-hechtgebonden
Hoeveelheid (oppervlakte - dikte - aantal)	<ul style="list-style-type: none">• 0,40 m² - 1,00 cm - 5 stuks
Totaal volume	0,02 m ³
Eenvoudig bereikbaar	Ja
Bevestigingswijze	<ul style="list-style-type: none">• Geschroefd
Identificatiemethode	Vaststelling met monstername
Destructieve handeling voor identificatie	Nee
Opmerking	Verdachte zachte gipsplaat (of restanten) aanwezig aan de uitgang van 5 afvalschachten. De schachten zijn niet meer in gebruik.

- Verwijder dit asbestmateriaal zo snel mogelijk. Volg de toestand goed op.

- Eenvoudige handelingen: enkel door erkend asbestverwijderaar
EH erkend saneerder

asbesthoudend plaatmateriaal en asbestkarton. Het asbest moet gefixeerd zijn en de saneerder moet het eenvoudig kunnen demonteren, wegnemen en verpakken zonder de asbesthoudende materialen te breken of beschadigen

De platen zijn geschroefd .

- Hermetische zone (erkend asbestverwijderaar)
Verplicht indien bij EH het asbestgehalte in de lucht hoger is dan 0,01 vezel per cm³ tijdens metingen
