# Asbestinventarisatetest

Groenstraat 51, 9700 Oudenaarde

Attestnummer : 20260706-000044.000

Uitgegeven op : 06.07.2026

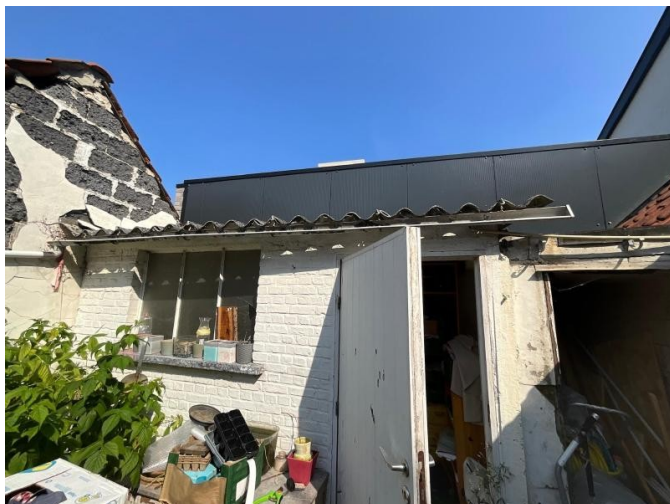
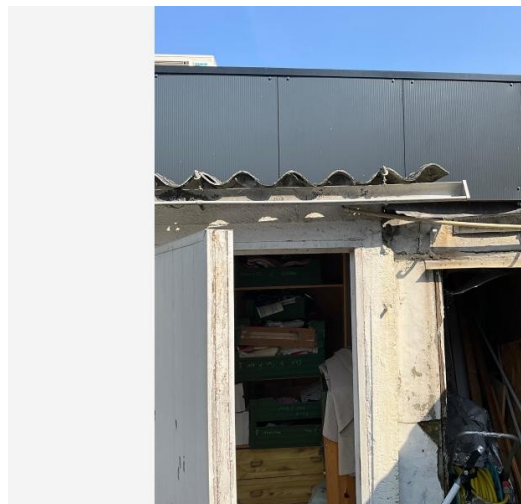
Overzichtsfoto

Detailfoto

Het asbestmateriaal valt onder de mijlpaal van 2034.

**Dringend verwijderen**

| Eindbeoordeling materiaalarisico | Hoog materiaalarisico en/of hoge kans op vezelvrijgave |

| Asbestsoort (vezeltype) | Crocidoliet aanwezig |
| Toestand van het materiaal | Matig beschadigd, matig verweerd |

| # | Type | Referentie | Resultaat |
|---|---|---|---|
| 1.1 | Puntmonster | MM06 | Chrysotiel, Crocidoliet |

| Beschrijving | Golfplaten |

- Zorg voor een veilig beheer. Vermijd het beschadigen van het asbestmateriaal. Controleer de toestand jaarlijks op wijzigingen.
- Hemelwater dat afspoelt van asbestcement daken of gevels kan asbestdeeltjes bevatten. Gebruik het enkel voor gesloten circuits (bv. spoelen toiletten). Reinig na het vervangen van het dak of de gevel de dakgoten en regenwaterput of -ton om asbesthoudend sediment of slib te verwijderen

- Eenvoudige handelingen: mag via doe-het-zelf of door werknemer(s) met opleidingsattest eenvoudige handelingen  
Indien de bouten nog intact zijn & het toelaten om de golfplaten los te schroeven en in zijn geheel te verwijderen, kan dit via eenvoudige handelingen.

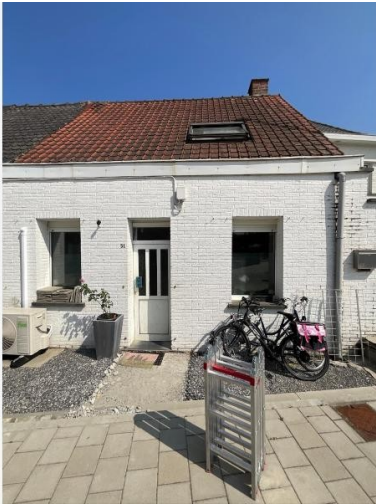
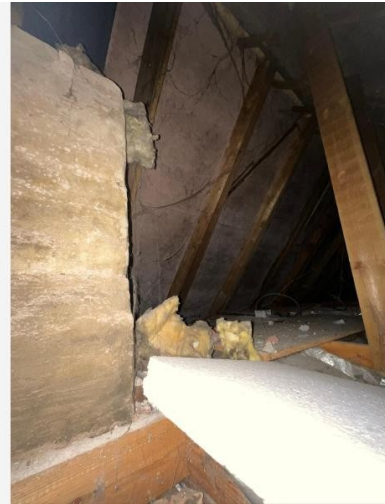
Het asbestmateriaal valt onder de mijlpaal van 2040.

Maatregelen nemen

| Eindbeoordeling materiaalrisico | Verhoogd materiaalrisico en/of verhoogde kans op vezelvrijgave |

| Toestand van het materiaal | Licht beschadigd, licht verweerd. Intacte calciumsilicaatplaat of materiaal met categorie 3-gebondenheid |

| Beschrijving | Menuiserite onderdak |
| Identificatiemethode | <p>De asbestdeskundige beoordeelt het materiaal als asbestverdacht en dus asbesthoudend, en dit zonder monstername.</p> <p>Motivatie: Er is een onderzoeksbeperking die monstername verhindert.</p> |

- Zorg voor een veilig beheer en verwijder dit asbestmateriaal wanneer het bij werken eenvoudig bereikbaar wordt. Controleer de toestand jaarlijks op wijzigingen.

- Eenvoudige handelingen: mag via doe-het-zelf of door werknemer(s) met opleidingsattest eenvoudige handelingen  
Indien de onderdakplaten in zijn geheel verwijderd kunnen worden zonder breken, kan dit via eenvoudige handelingen.

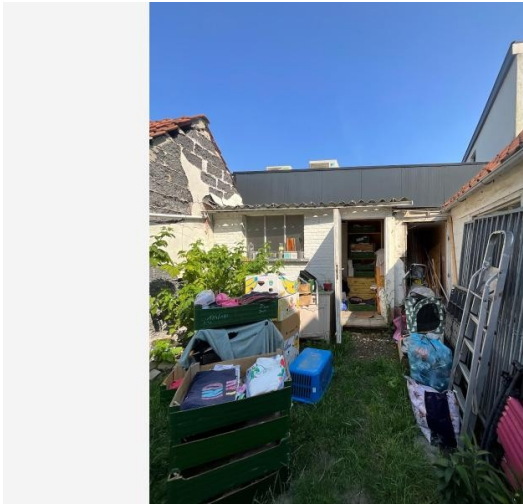
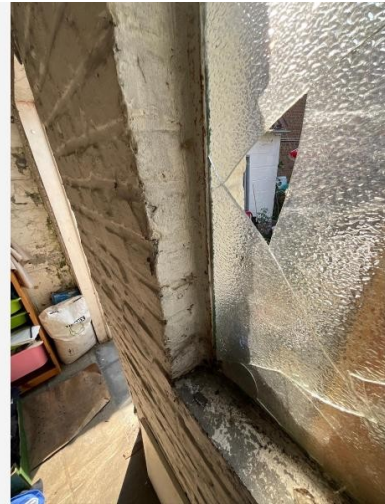
Het asbestmateriaal valt onder de mijlpaal van 2040.

Zorgvuldig beheren

| Eindbeoordeling materiaalrisico | Laag materiaalrisico en/of verlaagde kans op vezelvrijgave |

| # | Type | Referentie | Resultaat |
|---|---|---|---|
| 3.1 | Puntmonster | MM16 | Chrysotiel |

| Beschrijving | Mastiek ramen (in schrijnwerk) |

- Zorg voor een veilig beheer. Vermijd het beschadigen van het asbestmateriaal. Controleer de toestand jaarlijks op wijzigingen.

- Eenvoudige handelingen: mag via doe-het-zelf of door werknemer(s) met opleidingsattest eenvoudige handelingen  
De ramen/deuren kunnen in zijn geheel worden verwijderd.

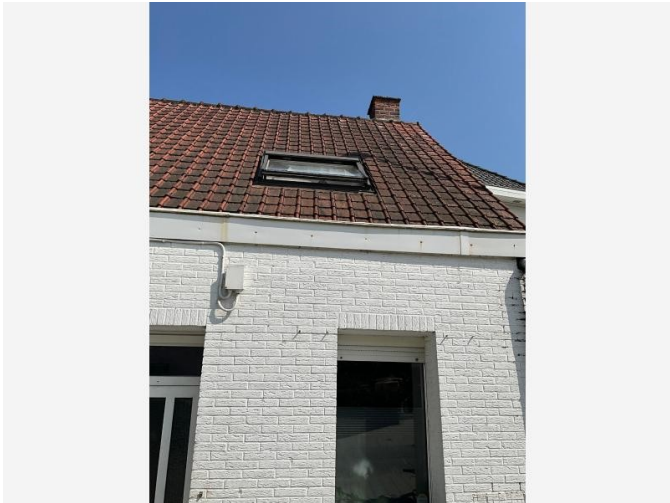
*Situeringsfoto*

**Reden:** Het te onderzoeken materiaal situeert zich hoger dan 3,50 m te rekenen vanaf een veilige ondergrond

**Uitleg van de asbestdeskundige:** De schouwopening bevindt zich op meer dan 3,5m hoogte & is hierdoor niet inspecteerbaar.

Bij werken, of wanneer met een hoogtewerker de schouw inspecteerbaar is, nakijken of hier asbesthoudende materialen aanwezig zijn.

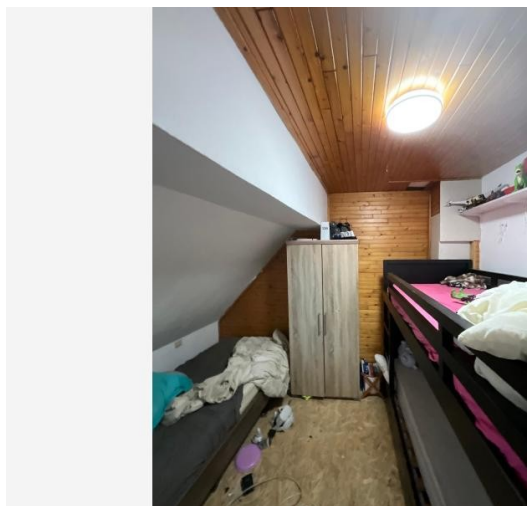
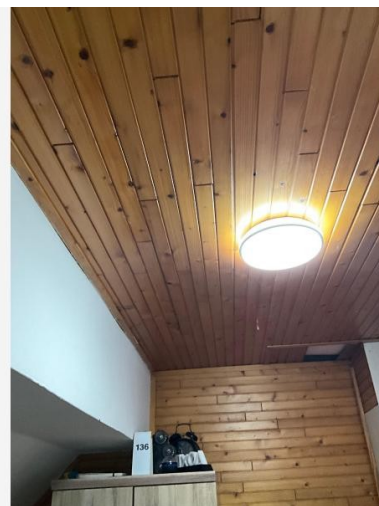
De gemarkeerde plafonds zijn afgewerkt met gipskarton/hout/kunststof of andere niet-asbestverdachte materialen.

Mogelijks bevindt zich hierachter nog pleisterwerk.

Mocht deze bij werken toegankelijk worden kan bijkomende monsternamen uitgevoerd worden.

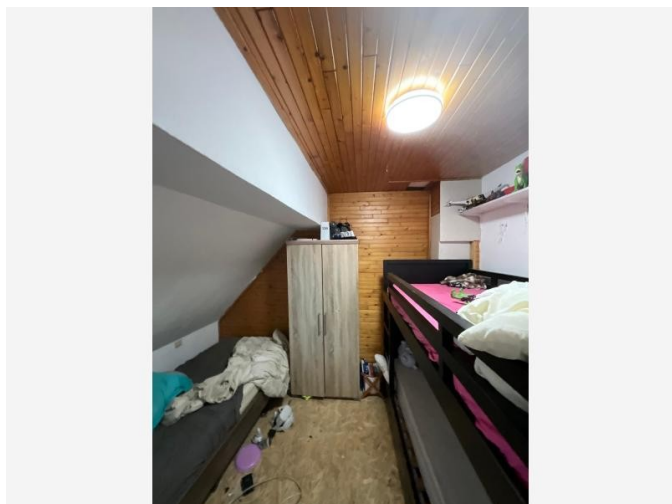
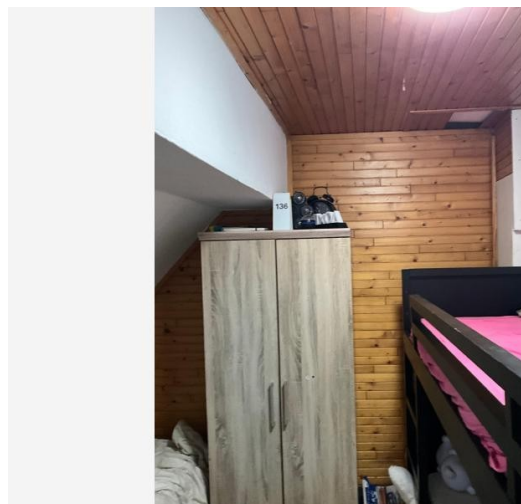
De gemarkeerde wanden bestaan uit hout/gipskarton/kunststof & zijn bijgevolg niet verdacht.

Mogelijks bevindt zich hierachter nog pleisterwerk.

Mocht deze bij werken toegankelijk worden kan bijkomende monsternamen uitgevoerd worden.

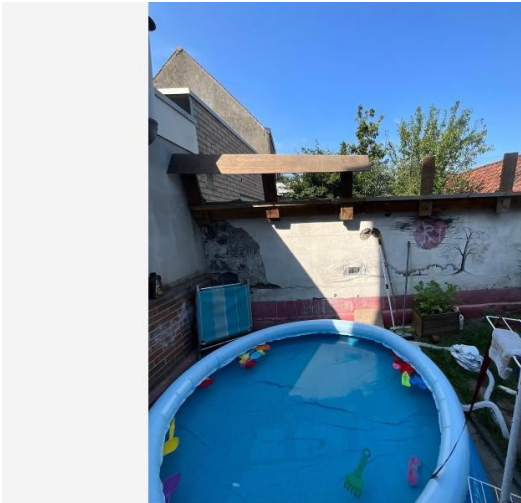
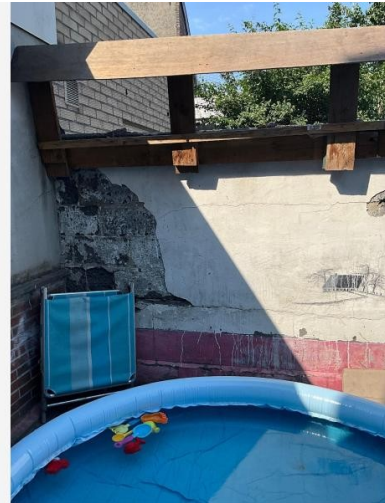
## Fiche 9: Crepi

Geen asbest

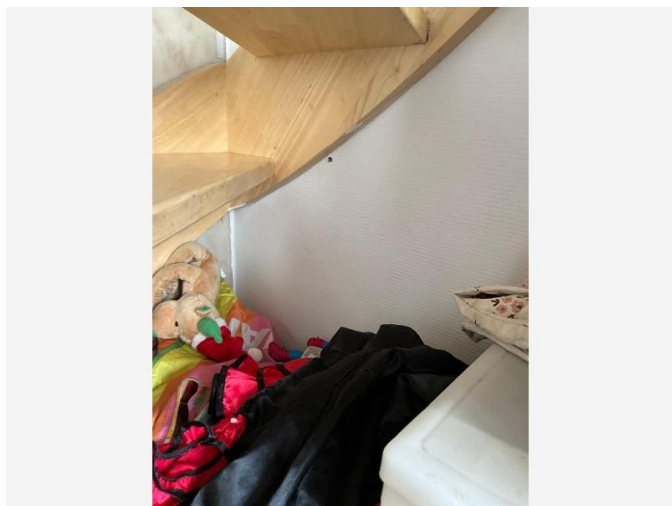
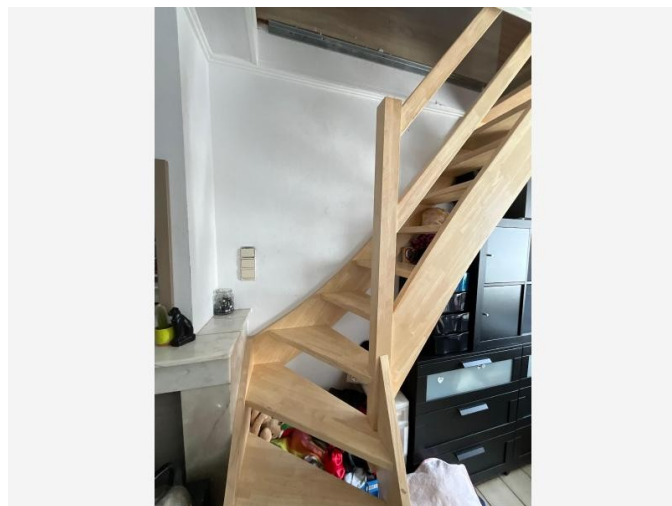
## Fiche 10: Pleisterwerk wanden

Geen asbest

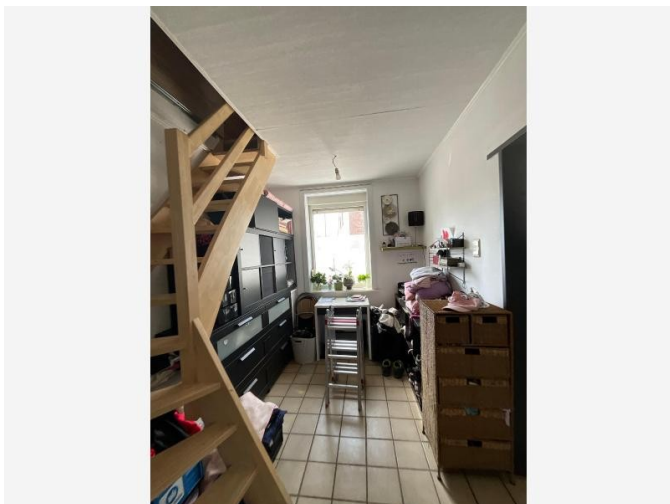
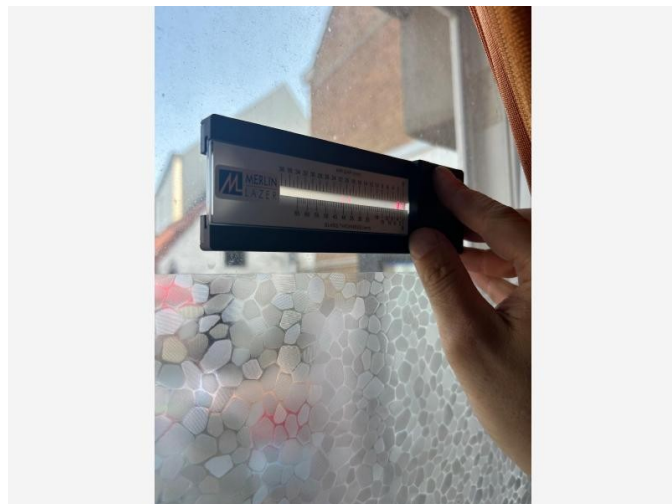
## Fiche 12: Siliconen mastiek + kit niet-asbestverdacht

| Beschrijving | Notitie | Terug te vinden op plannen |
|---|---|---|
| Fiche 12: Siliconen mastiek + kit niet-asbestverdacht | De afdichting van & rond de ramen bestaat uit siliconen & is niet asbestverdacht. | - |
