Asbestinventarisatetest

Karreweg 22, 9770 Kruisem

Attestnummer : 20260526-000089.000

Asbestveilig (maar niet asbestvrij)

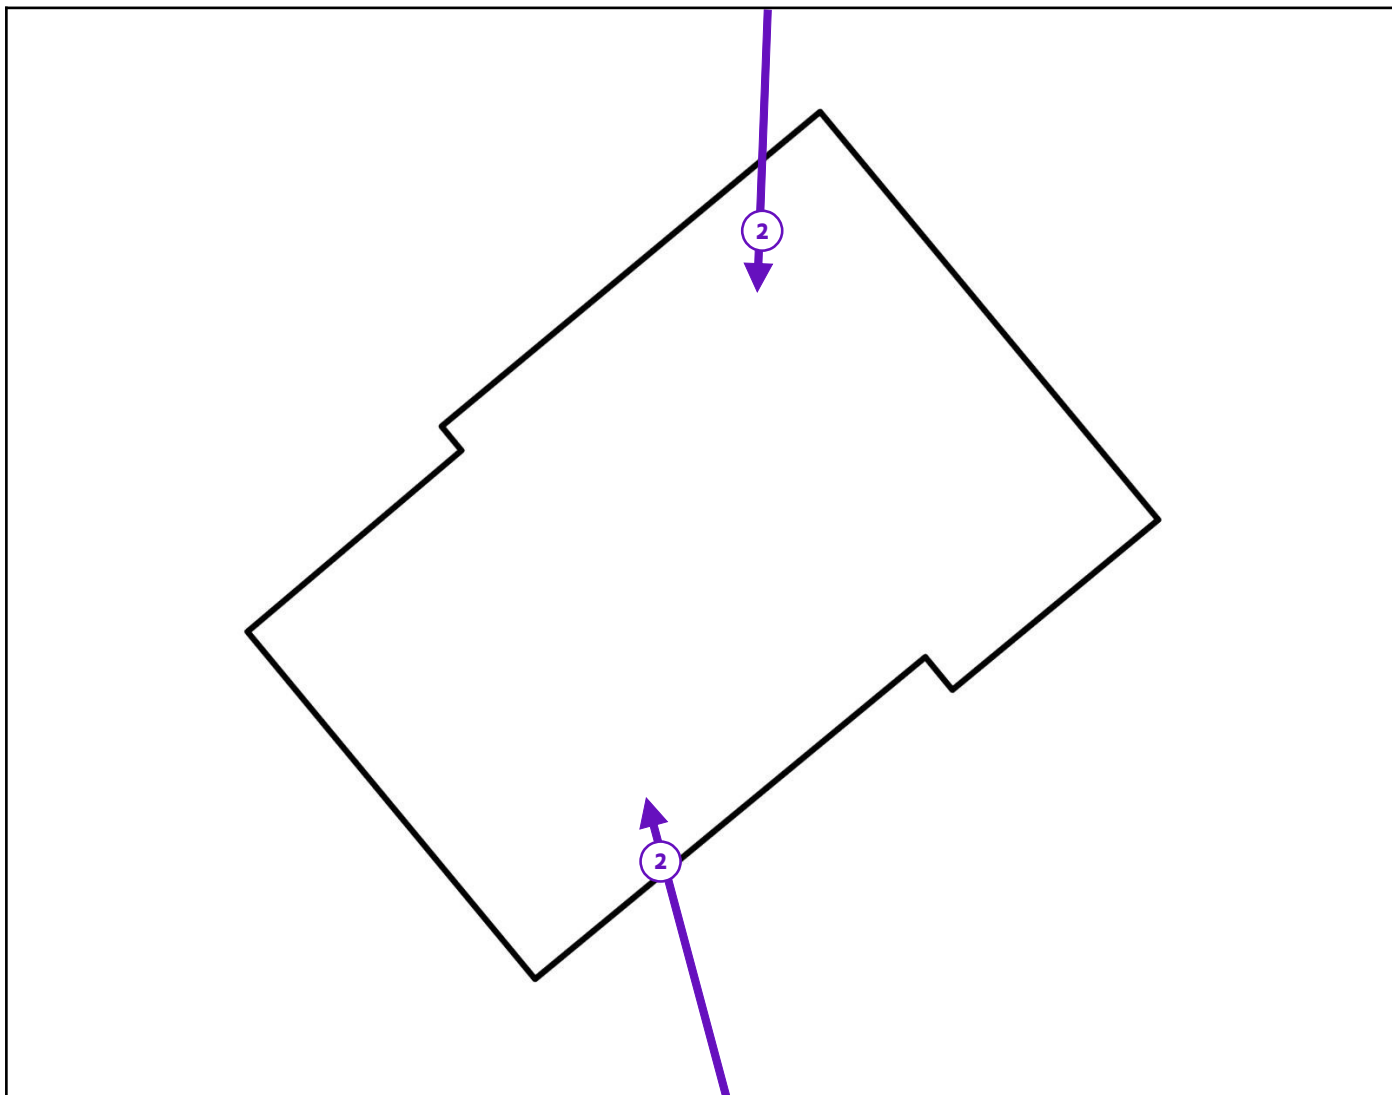
Plan 1.11: Dakenplan

Beschrijving	Type	Actie
2. Schouwen (2x)	Beperking	-

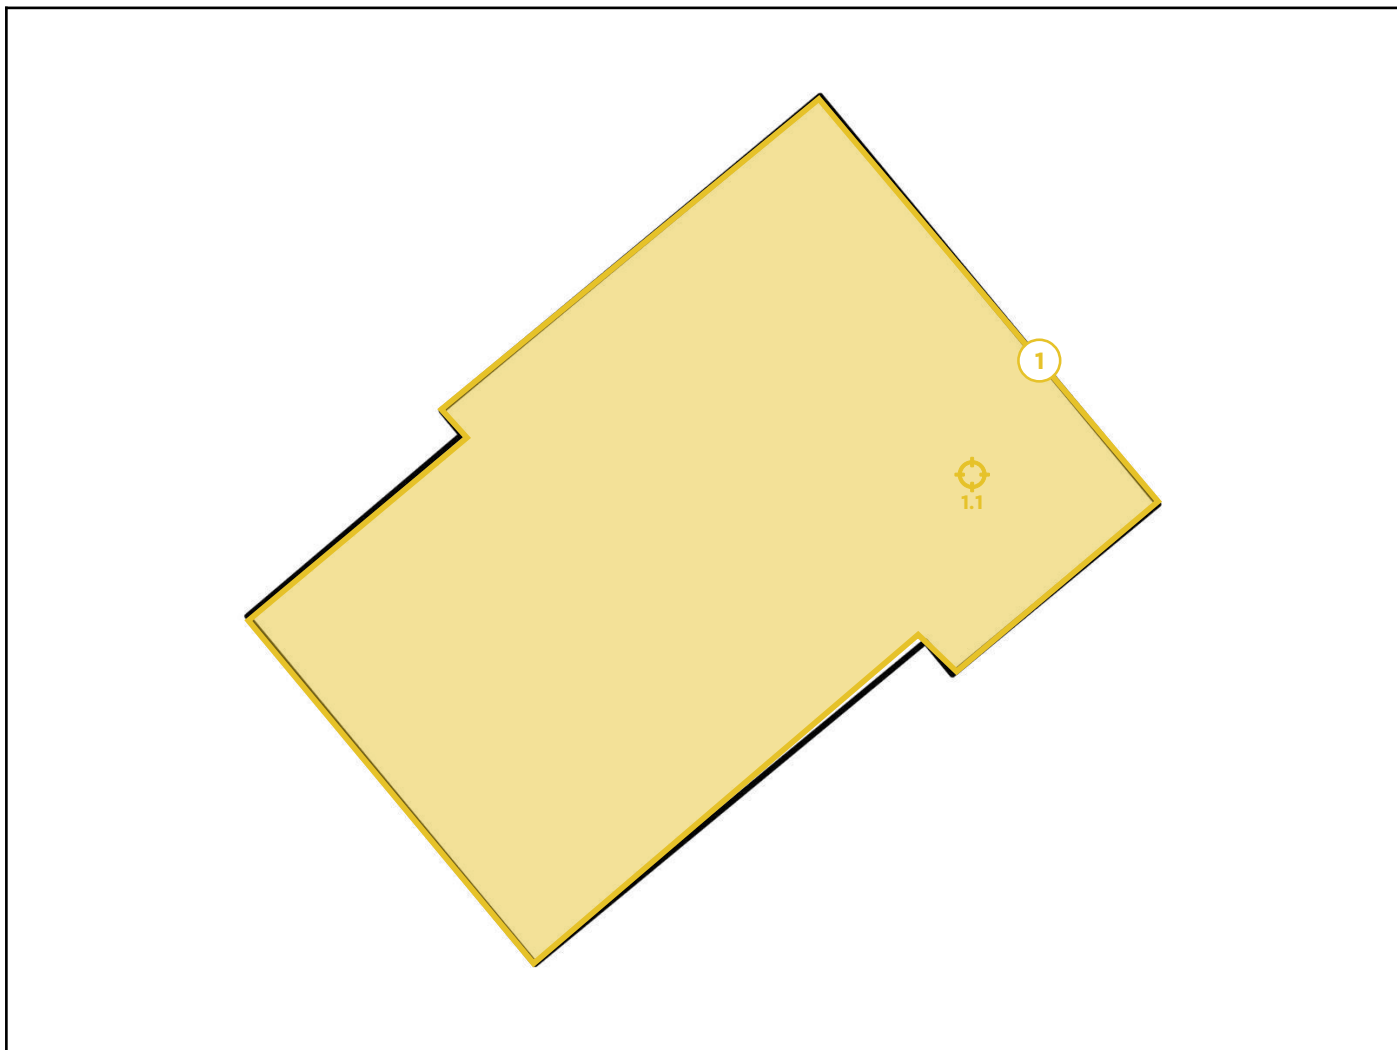
Plan 1.12: Dakenplan (onderdak)

Beschrijving	Type	Actie
1. Onderdak hoofdgebouw	Asbestmateriaal	Zorgvuldig beheren
1.1 Code: M4	Puntmonster	-

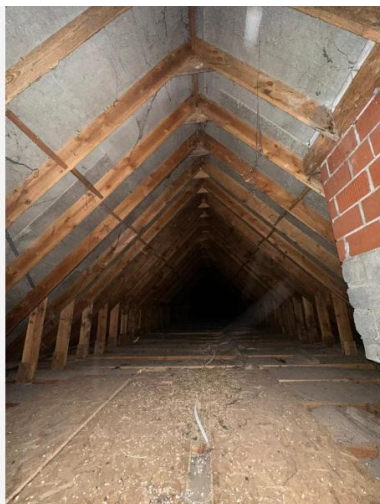
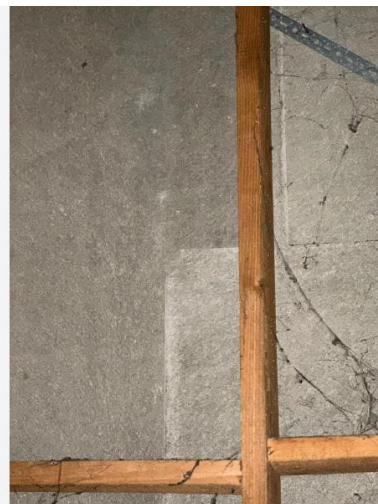
Het asbestmateriaal valt onder de mijlpaal van 2040.

Eindbeoordeling materiaalrisico	Laag materiaalrisico en/of verlaagde kans op vezelvrijgave
---------------------------------	--

Gebondenheid	Categorie 1: hechtgebonden in oorsprong
Asbestsoort (vezeltype)	Alleen chrysotiel aanwezig
Asbestconcentratie	Laag (< 50%)
Afschermingsgraad van het gehele materiaal	Geheel of deels vrij aan de binnenlucht, maar geen contact met binnenluchtstromen
Toestand van het materiaal	Licht beschadigd, licht verweerd. Intacte calciumsilicaatplaat of materiaal met categorie 3-gebondenheid

#	Type	Referentie	Resultaat
1.1	Puntmonster	M4	Chrysotiel

Beschrijving	Onderdak hoofdgebouw
Omgeving	Binnen
Primaire drager	Schuin dak
Asbestmateriaal	Plaat, paneel, tablet - Type Menuiserie
Bindmiddel van asbestmateriaal	Cement
Gebondenheid op basis van bindmiddel	Hecht
Hoeveelheid (oppervlakte - dikte - aantal)	<ul style="list-style-type: none">• 150,00 m² - 0,50 cm - 1 stuk
Totaal volume	0,75 m ³
Eenvoudig bereikbaar	Nee <ul style="list-style-type: none">• Het asbestmateriaal is bedekt (uitgezonderd laag verf, coating, behang, kunststof, textiel) en het wegnemen van het bedekkende materiaal kan niet zonder het bedekkende materiaal te beschadigen.
Bevestigingswijze	<ul style="list-style-type: none">• Geklemd• Genageld, geniet
Identificatiemethode	Een monstername door de asbestdeskundige met laboanalyse door een asbestlabo.
Destructieve handeling voor identificatie	Nee
Opmerking	De hoeveelheid is een zo nauwkeurig mogelijke opmeting, waar evenwel kleine afwijkingen op mogelijk zijn.

Zorgvuldig beheren

- Zorg voor een veilig beheer. Vermijd het beschadigen van het asbestmateriaal. Controleer de toestand jaarlijks op wijzigingen.

- Eenvoudige handelingen: mag via doe-het-zelf of door werknemer(s) met opleidingsattest eenvoudige handelingen
Deze toepassing mag door een aannemer die over een opleidingsattest eenvoudige handelingen beschikt of door een particulier (doe-het-zelver), verwijderd worden indien er geen verhoogd risico op vrijgave van asbestvezels (max. concentratie 0,01 vezels/cm³ - CODEX Art. VI.3-54) ontstaat en de toepassing voorafgaand wordt gefixeerd/bevochtigd. De individuele elementen moeten zonder machinale werktuigen (boormachine, slijpschijf, hogedrukreiniger, \hat{A}) en zonder breken of gooien een voor een losgemaakt worden en dubbel en luchtdicht verpakt afgevoerd worden naar een erkend afvalpunt (recyclagepark). Daar moeten ze voorzichtig in de container voor asbestafval worden gelegd. Op het recyclagepark worden uitsluitend hechtgebonden asbestmaterialen aanvaard. Niet-hechtgebonden asbestmaterialen kunnen enkel bij een erkend asbestverwijderaar of asbestafvalverwerker worden aangeboden.

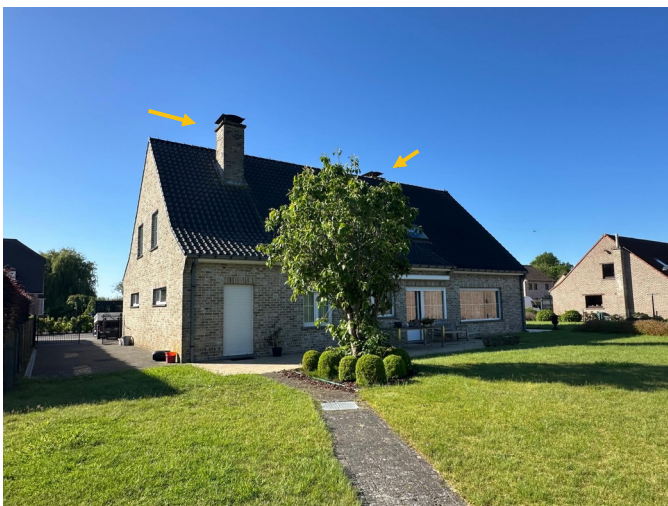
Situeringfoto

Tijdelijke beperking

Reden: Het te onderzoeken materiaal situeert zich hoger dan 3,50 m te rekenen vanaf een veilige ondergrond

Uitleg van de asbestdeskundige: De schouw bevat binnenin mogelijk een rookgaskanaal in asbestcement. Laat dit bij werken onderzoeken door een bevoegd technicus.

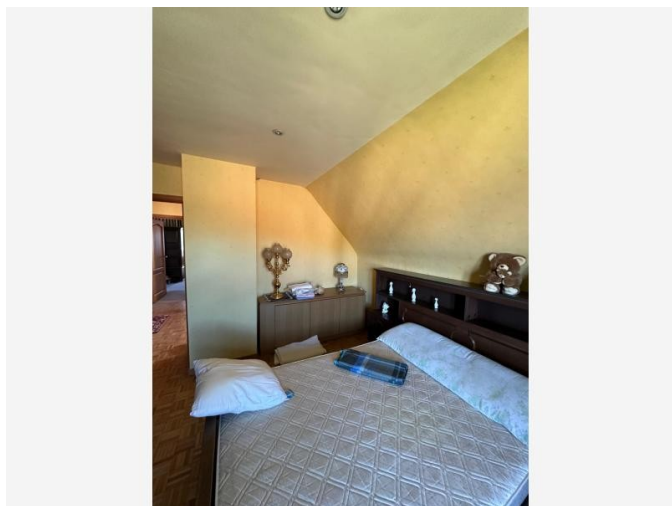
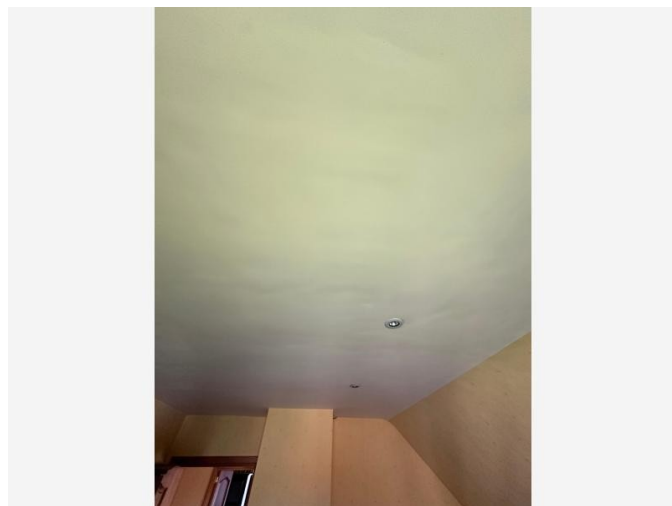
Het gehele eerste verdiep heeft valse plafond uit niet asbesthoudend materiaal. Het is niet duidelijk welke materialen er hier achter bevinden. Gelieve dit te laten controleren bij werkzaamheden.

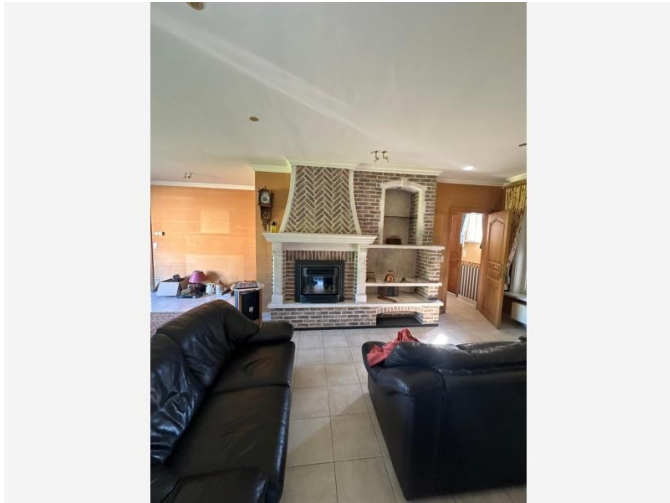
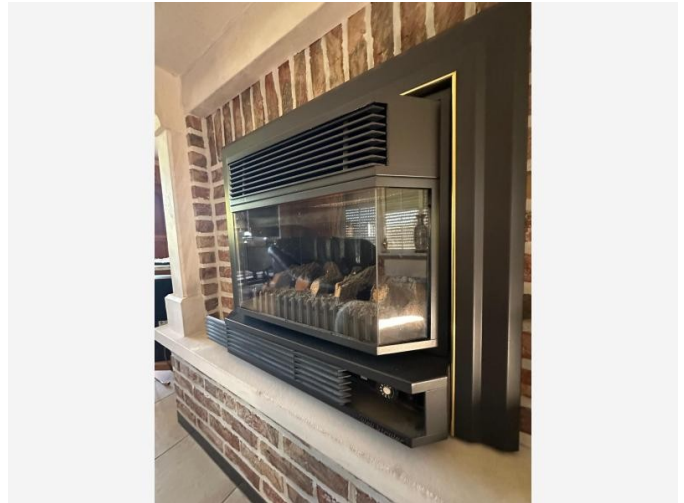
Het koord van de kachel in de living is niet bereikbaar. Kachelkoorden kunnen soms asbesthoudend zijn. Hou hiermee rekening en laat bijkomend onderzoek doen.

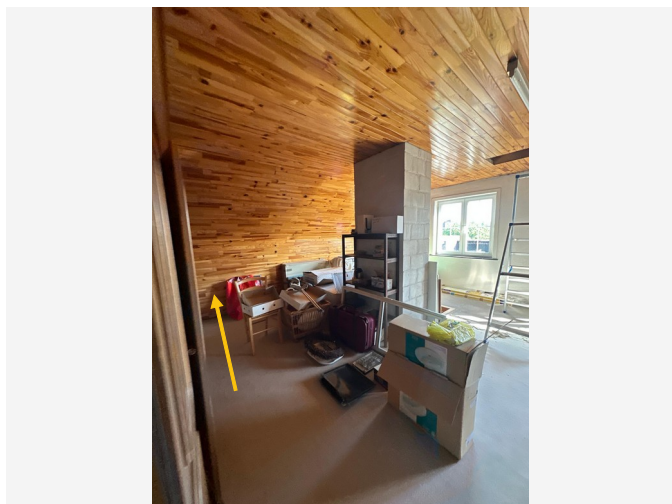
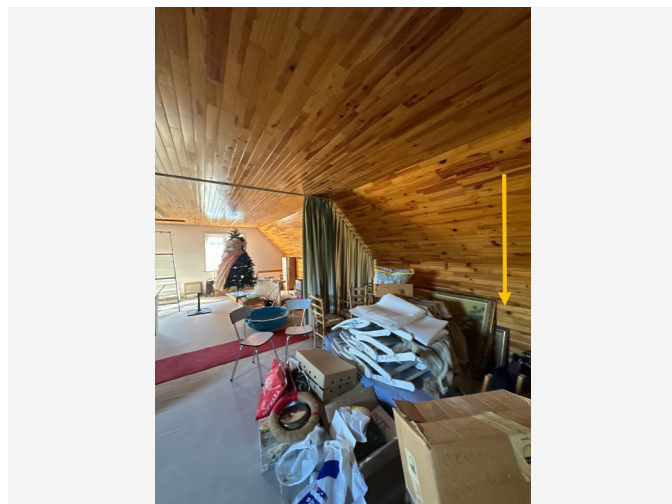
Er werden voorzetwanden (valse muren) aangebracht. Als deskundige kan ik geen uitspraak doen over eventuele asbestverdachte toepassingen die aanwezig zijn of verborgen zitten achter de voorzetwanden. Bij renovaties, sloop of verbouwingen is het aan te raden een destructieve asbestinventaris op te stellen voor deze ruimtes.

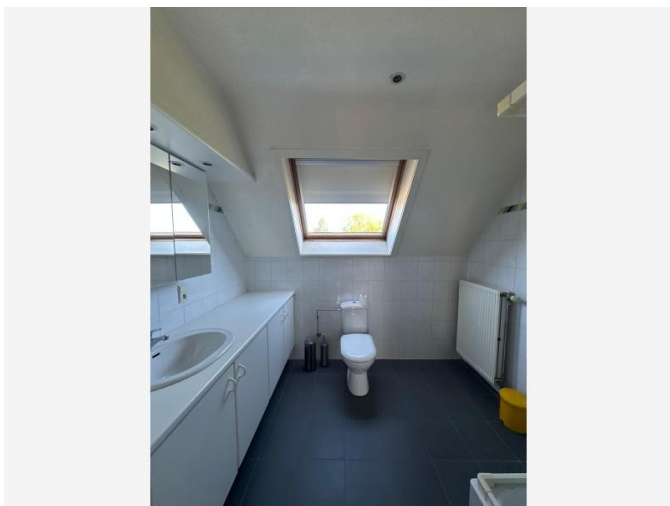
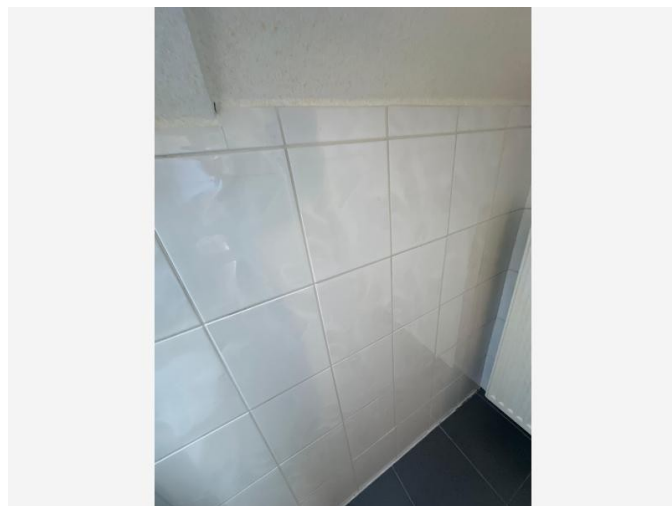
De keuken, badkamer en WC bevatten faiencetegels. Deze kunnen asbesthoudende lijm bevatten. Gelieve dit te controleren door bijkomend onderzoek en/of bij werkzaamheden.

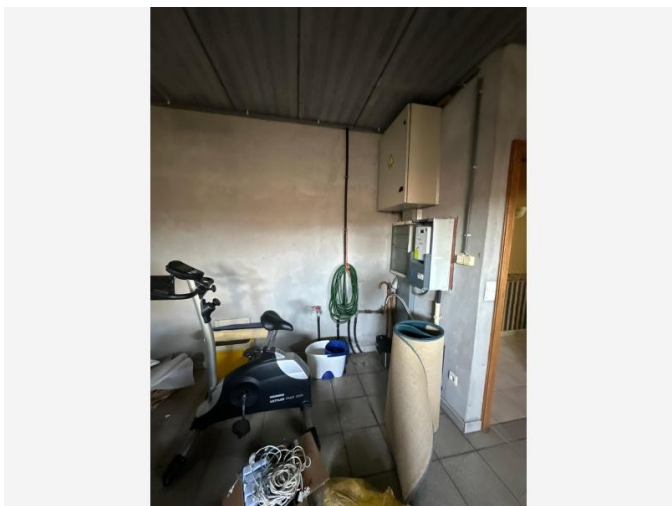
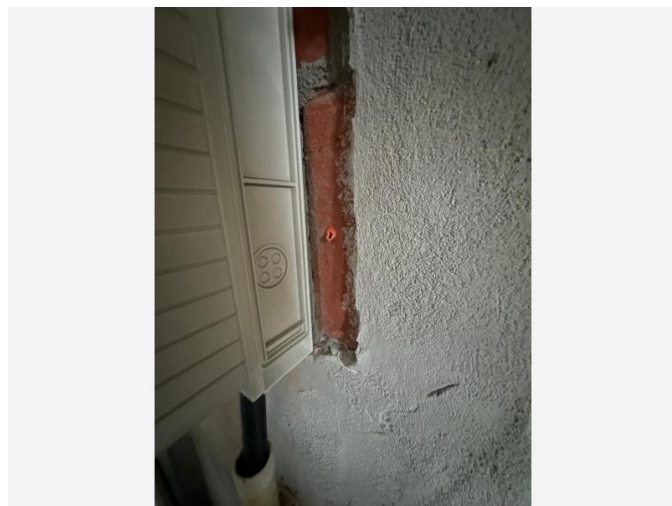
Fiche 7: Cementeringslaag garage

Geen asbest

#	Type	Referentie	Resultaat
7.1	Mengmonster	M6	Geen asbest

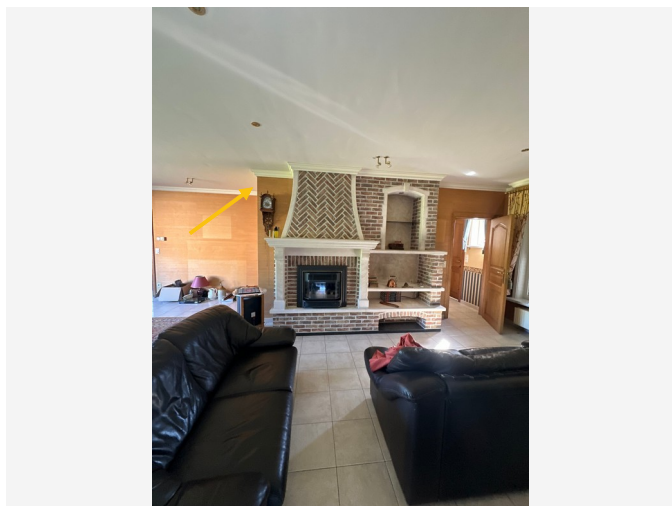
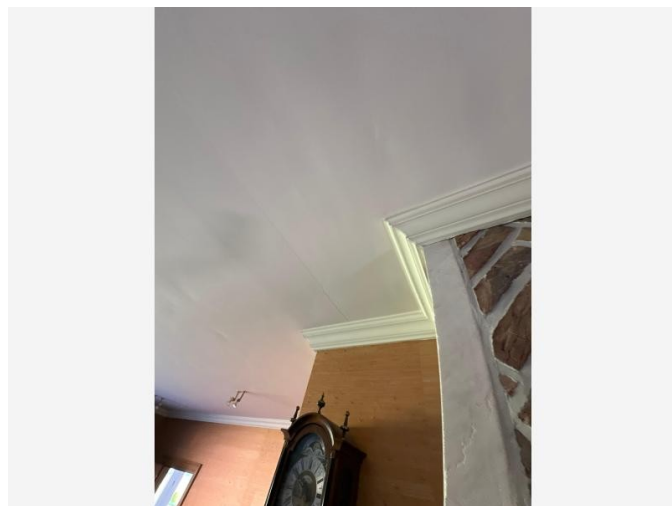
Geen asbest

#	Type	Referentie	Resultaat
8.1	Mengmonster	M3	Geen asbest

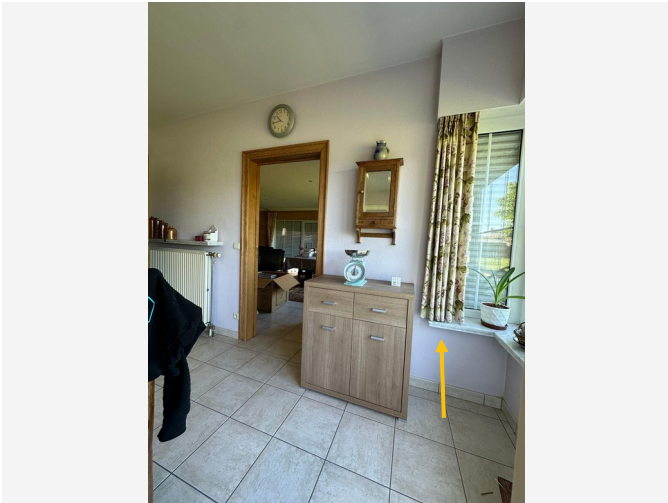
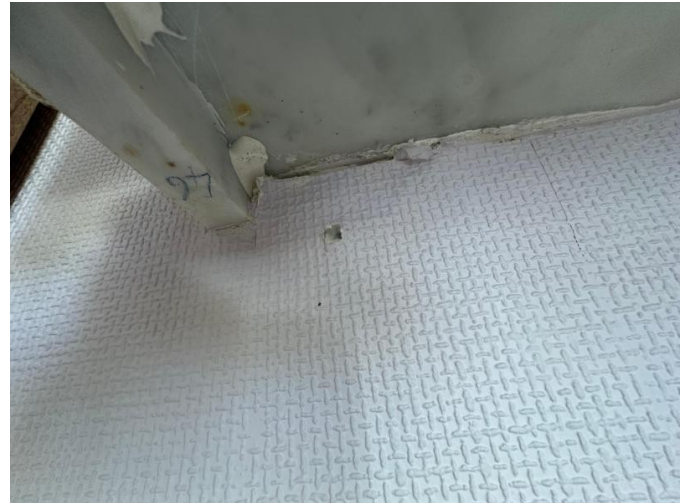
Fiche 9: Pleisterwerk wanden

Geen asbest

#	Type	Referentie	Resultaat
9.1	Mengmonster	M1	Geen asbest

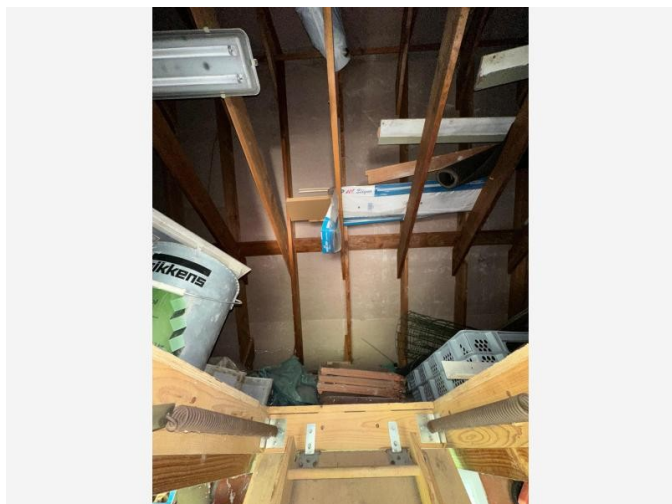
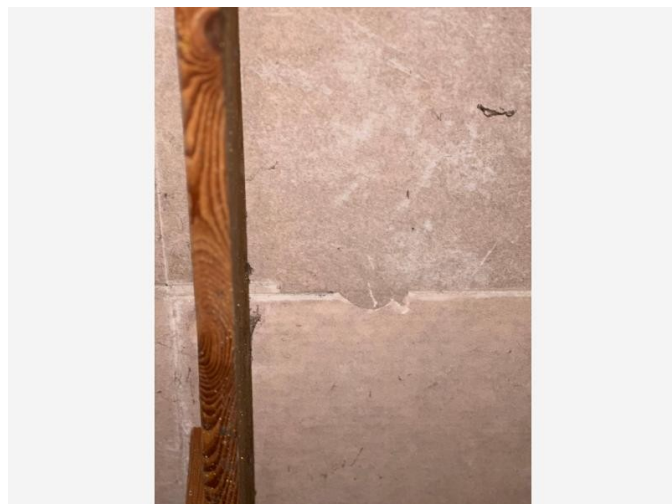
Fiche 10: Onderdak (bijgebouw)

Geen asbest

#	Type	Referentie	Resultaat
10.1	Puntmonster	M5	Geen asbest

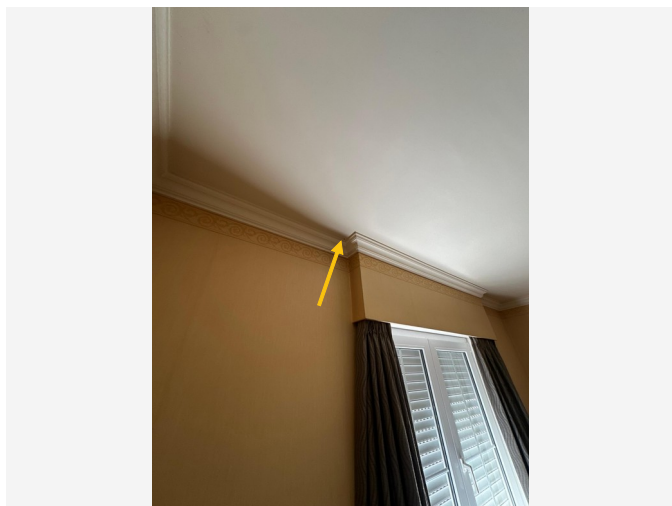
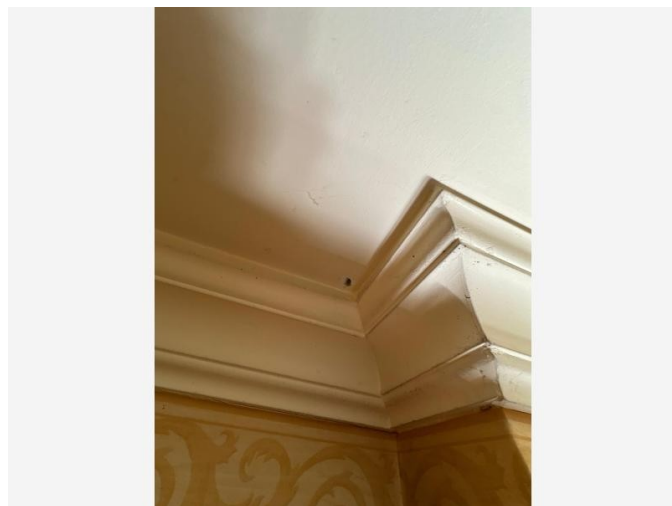
Fiche 11: Pleisterwerk plafonds

Geen asbest

#	Type	Referentie	Resultaat
11.1	Mengmonster	M2	Geen asbest

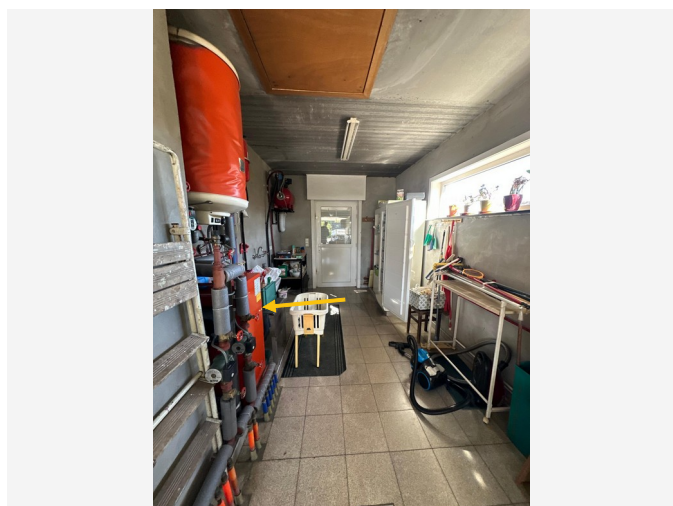
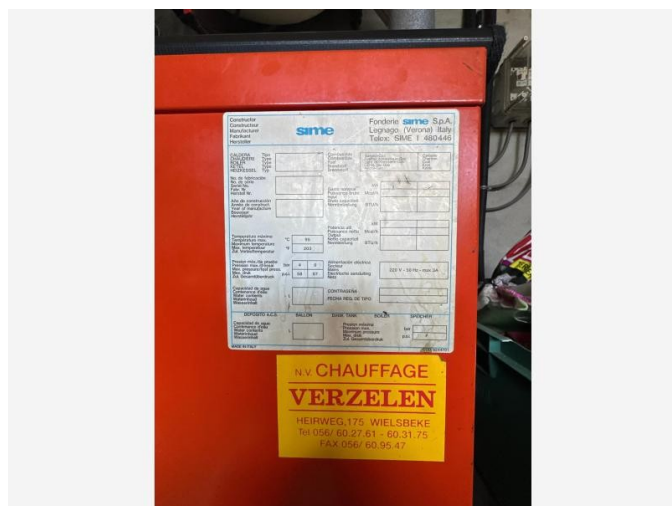
Beschrijving	Notitie	Terug te vinden op plannen
Fiche 15: Mazoutketel	De mazoutketel kan asbesthoudende materialen bevatten, bv pakkingen, dichtingen, thermische isolatie, etc. Deze zijn niet waarneembaar. Vraag naar bijkomend onderzoek om dit uit te sluiten.	Plan 1.2: Gelijkvloers
