# Asbestinventarisatetest

Kerkstraat 94, 3540 Herk-de-Stad

Attestnummer : 20260921-000474.000

Uitgegeven op : 21.09.2026

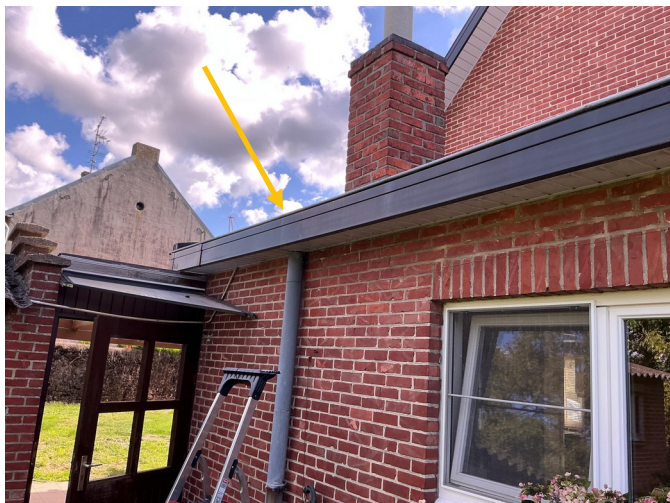
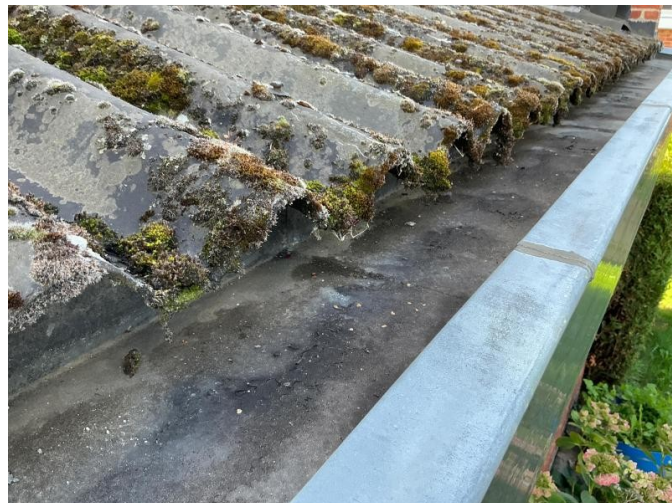
# Fiche 1: Asbesthoudend slib/sediment van de dakbedekking I Golfplaten

Asbestmateriaal - afvalstof

Het asbestmateriaal valt onder de mijlpaal van 2040.

**Dringend verwijderen**

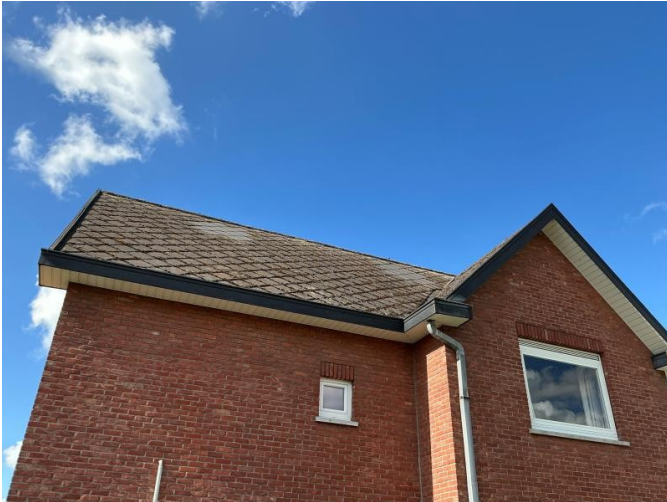
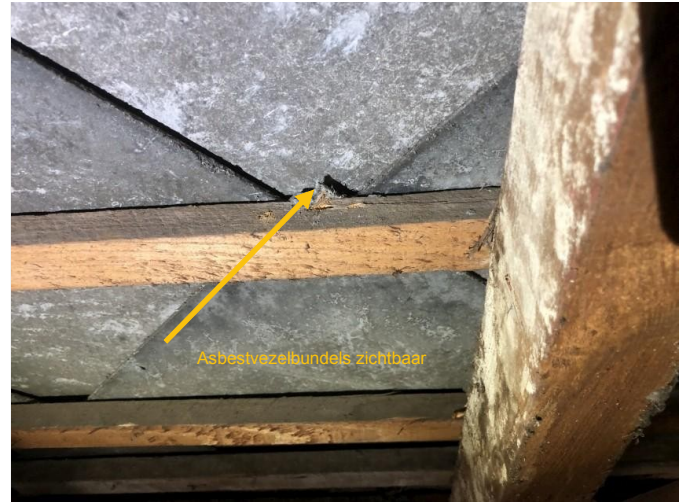
## Fiche 2: Dakbedekking I Leien zonder onderdak I Woning

Asbestmateriaal

- Eenvoudige handelingen: mag via doe-het-zelf of door werknemer(s) met opleidingsattest eenvoudige handelingen  
Deze toepassing kan door een aannemer die over een opleidingsattest eenvoudige handelingen beschikt of door een particulier (doe-het-zelf), verwijderd worden indien er geen verhoogd risico op vrijgave van asbestvezels (max. concentratie 0,01 vezels/cm<sup>3</sup> - CODEX Art. VI.3-54) ontstaat en de toepassing voorafgaand wordt gefixeerd/bevochtigd; de individuele elementen zonder machinale werktuigen (boormachine, slijpschijf, hogedrukreiniger,...) en zonder breken of gooien een voor een losgemaakt worden; en ten slotte dubbel en luchtdicht verpakt weggevoerd worden naar een erkend afvalpunt (recyclagepark).

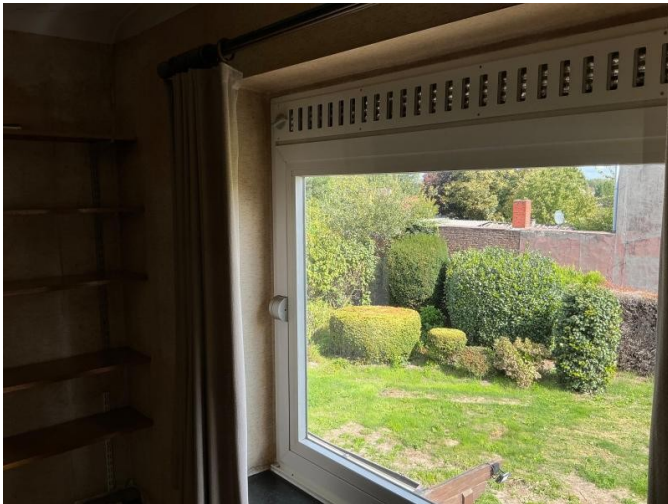
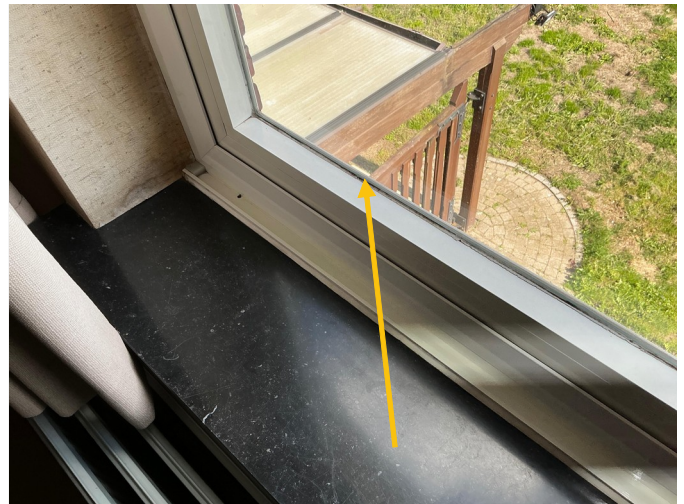
## Fiche 6: Aluminium ramen | Mastiek/kit tussen glas en profiel | Asbestverdacht

Asbestmateriaal

| Opmerking | <p>Het betreft de mastiek tussen glas en profiel van de aluminium ramen. Tussen profiel en muur werd soepele kit vastgesteld.</p> <p>Mastiek aan ramen, deuren, gevelopeningen, etc. Controleer steeds alle ramen, deuren, gevelopeningen, etc.</p> <p>De hoeveelheid is een zo nauwkeurig mogelijke opmeting en kan afwijken van de werkelijke toestand. De geraamde totale oppervlakte of hoeveelheid (indien van toepassing) wordt weergegeven, niet het aantal stuks. Aanduidingen op de constructieplannen vormen louter een indicatie waar deze toepassing (onder meer) aanwezig is of kan zijn, de aanduidingen zijn niet limitatief. Aan de gegeven informatie kunnen geen rechten worden ontleend.</p> |

De toepassing dient voorafgaand wordt gefixeerd/bevochtigd; de individuele elementen zonder machinale werktuigen (boormachine, slijpschijf, hogedrukreiniger,...) en zonder breken of gooien een voor een losgemaakt worden; en ten slotte dubbel en luchtdicht verpakt weggevoerd worden.

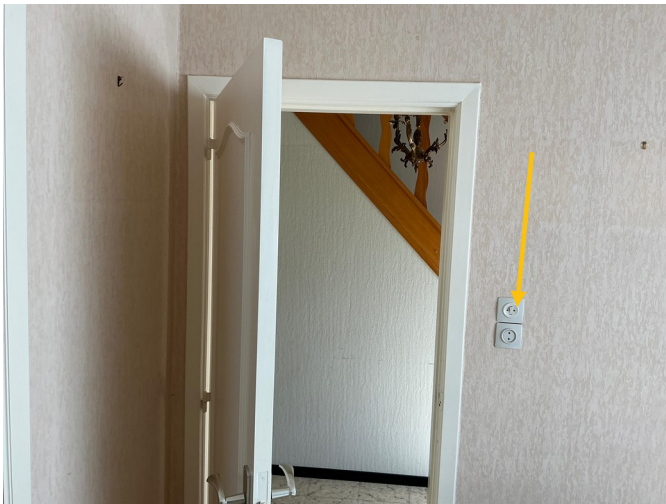
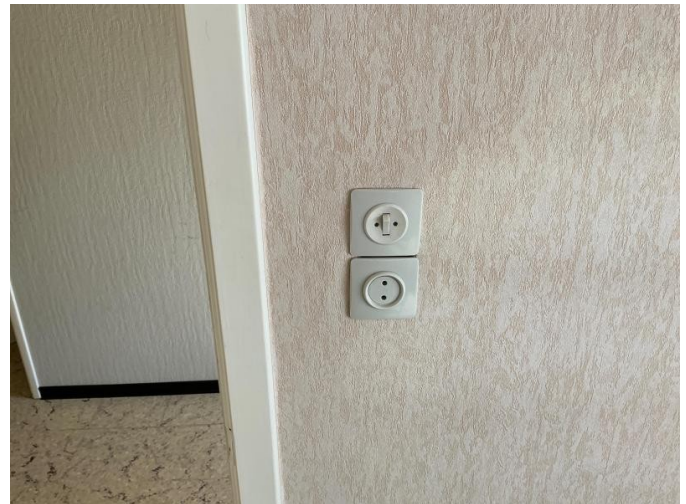
| Opmerking | <p>Bakeliet bevat asbest als vulstof.</p> <p>De elektriciteitsmeter is tevens van bakeliet, deze is te verwijderen door de maatschappij.</p> <p>De hoeveelheid is een zo nauwkeurig mogelijke opmeting en kan afwijken van de werkelijke toestand. De geraamde totale oppervlakte of hoeveelheid (indien van toepassing) wordt weergegeven, niet het aantal stuks. Aanduidingen op de constructieplannen vormen louter een indicatie waar deze toepassing (onder meer) aanwezig is of kan zijn, de aanduidingen zijn niet limitatief. Aan de gegeven informatie kunnen geen rechten worden ontleend.</p> |

voorafgaand wordt gefixeerd/bevochtigd; de individuele elementen zonder machinale werktuigen (boormachine, slijpschijf, hogedrukreiniger,...) en zonder breken of gooien een voor een losgemaakt worden; en ten slotte dubbel en luchtdicht verpakt weggevoerd worden naar een erkend afvalpunt (recyclagepark).

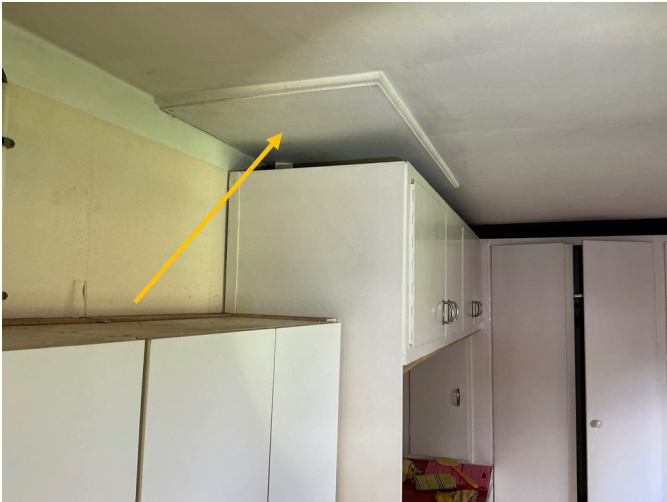
## Fiche 9: Zolderruimte(s) zonder toegang langs binnen | Geen inspectie mogelijk

Beperking

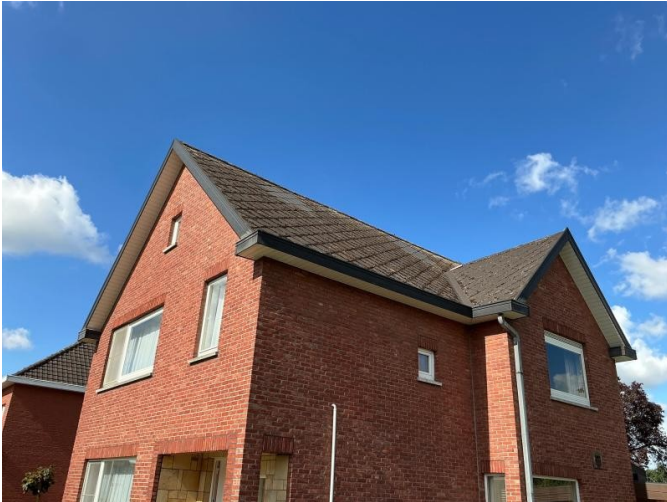
## Fiche 10: Binnenkant van de goten / kroonlijst niet inspecteerbaar

Beperking

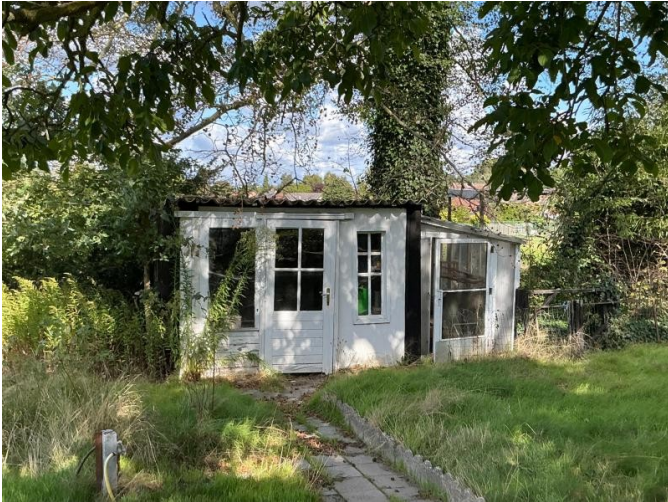
## Fiche 12: Tuinhuis achteraan perceel niet in dit inspectiegebied

Advies

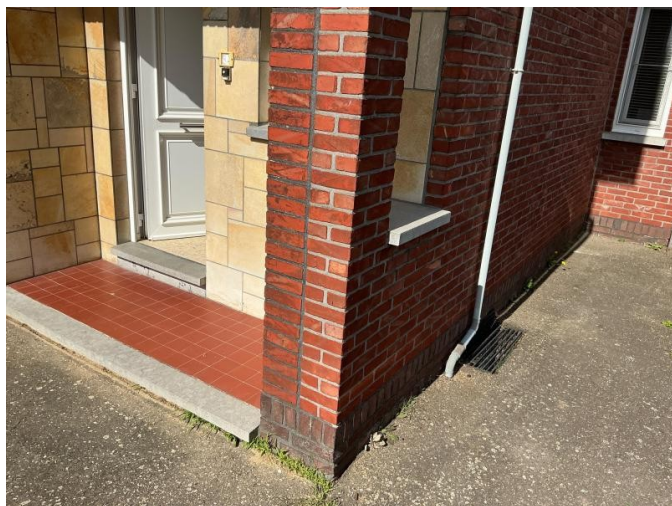
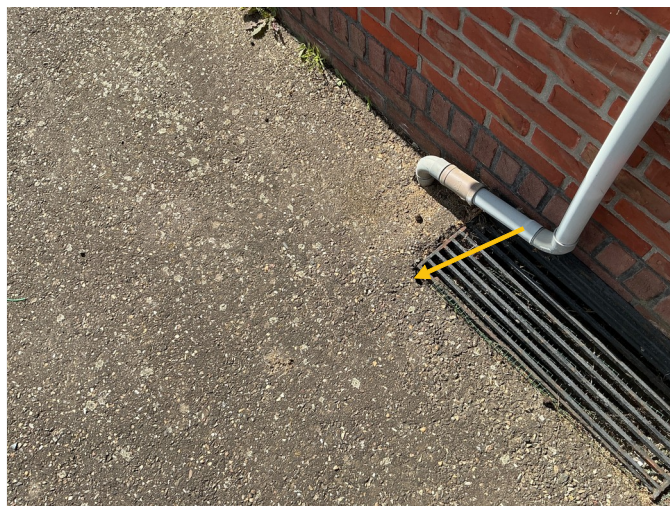
## Fiche 14: Asfalt I Bitumen/teer

Geen asbest

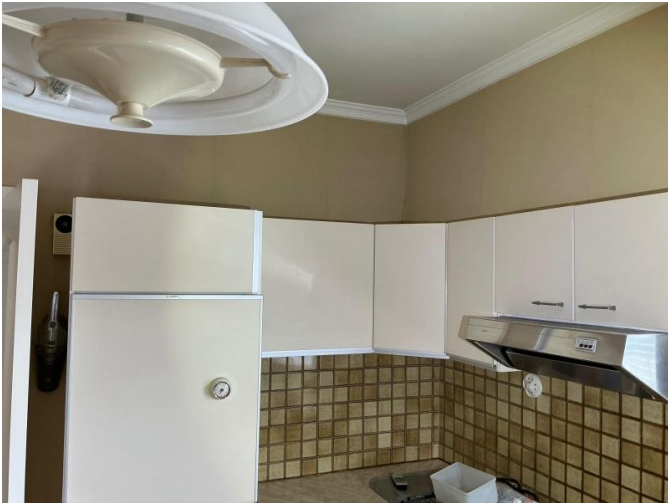
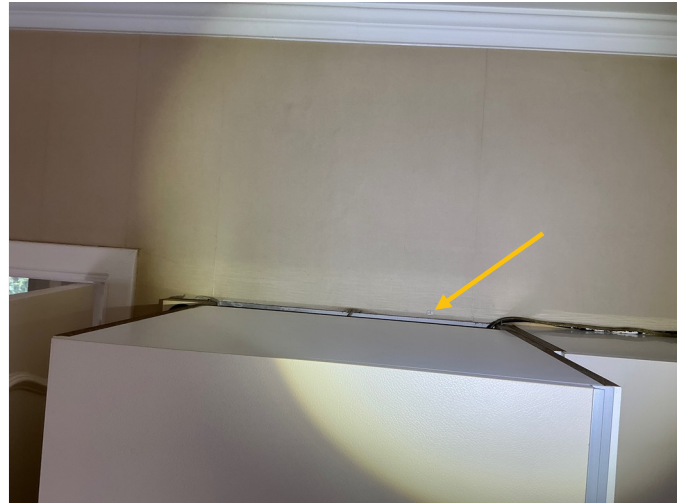
## Fiche 15: Zichtbaar wandpleisterwerk

Geen asbest

| <p><b>Opmerking</b></p> | <p>Waar mogelijk, wordt staalname uitgevoerd van het pleisterwerk conform het inspectieprotocol: in een natte ruimte (zoals in een keuken of badkamer), in de stookplaats, in een trappenhal en in een individuele ruimte.</p> <p>De hoeveelheid pleisterwerk is een zo nauwkeurig mogelijke opmeting, aanduidingen op de constructieplannen vormen louter een indicatie waar deze toepassing (onder meer) aanwezig is of kan zijn. Hieraan kunnen evenwel geen rechten worden ontleend.</p> <p>De locaties van staalname voor het mengmonster worden in het inspectieprotocol bepaald bij wijze van steekproef. Het resultaat (wel of niet asbesthoudend) wordt veralgemeend naar de volledige privatieve constructie of wooneenheid. Uit het inspectieprotocol: 'Het analyseresultaat van het mengmonster moet worden vertaald naar het geheel van het materiaal dat het mengmonster vertegenwoordigt. De monstername is een steekproef om de aanwezigheid van asbest vast te stellen.' Het vergt mogelijk meer monsternames om eventuele asbesthoudende zones af te bakenen. Het afbakenen van de zones valt onder aanvullend onderzoek. Geen zekerheid van al dan niet asbesthoudend pleisterwerk kan gegeven worden met betrekking tot alle ruimtes/vlakken pleisterwerk. Het is aan te raden om bij renovatie steeds bijkomende staalnames te laten nemen per afzonderlijke ruimte of van de verschillende vlakken pleisterwerk binnen een ruimte.</p> <p>Voor de opmaak van dit asbestattest werd een niet-destructief en een niet-aanvullend onderzoek uitgevoerd waarbij er geen uitspraak kan worden gedaan over de ruimte/opbouw achter valse wanden/plafonds, onderliggende lagen, eventueel pleisterwerk achter tegels of locaties/ruimtes/vlakken van pleisterwerk die niet tot het uitgevoerde mengstaal van het pleisterwerk behoren. Afwerkingslagen van gipsplaten kunnen tevens asbest bevatten in smeerlagen van gips/kalk.</p> |

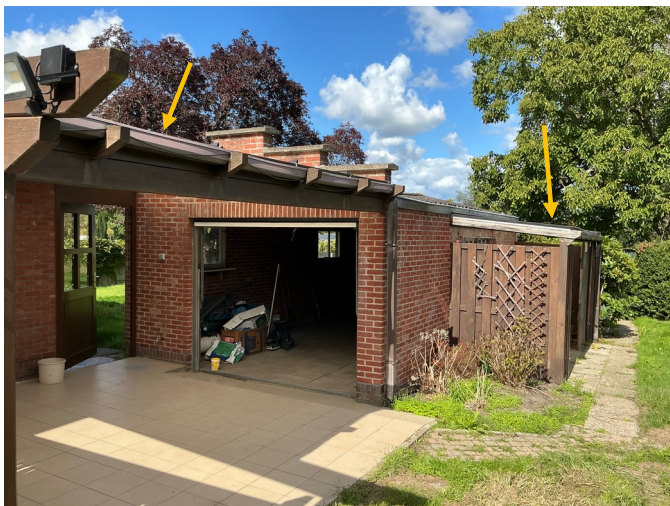
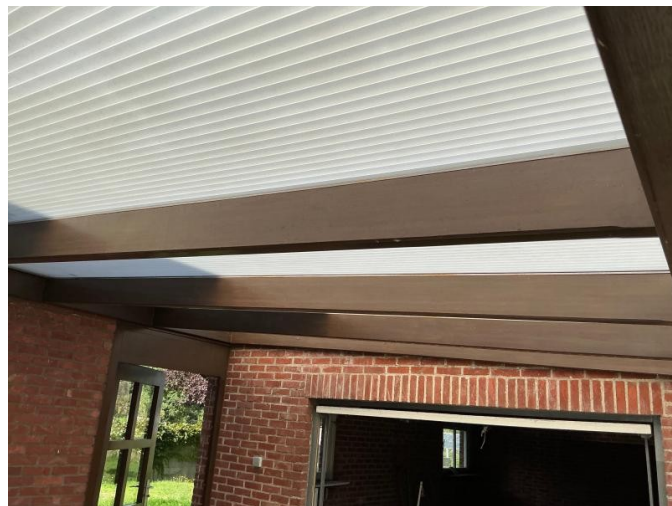
## Fiche 19: Dakbedekking I Niet asbestverdacht

| <p>Fiche 19: Dakbedekking I Niet asbestverdacht</p> | <p>De dakbedekking (buitenzijde) is niet-asbestverdacht.</p> <p>Betreft terrasoverkapping woning en overkaping aan garage met polycarbonaatplaten.</p> <p>Aanduidingen op de constructieplannen vormen louter een indicatie waar deze toepassing (onder meer) aanwezig is of kan zijn. Aan de gegeven informatie kunnen geen rechten worden ontleend.</p> <p>De inspectie van het materiaal van de dakbedekking gebeurde langs de buitenzijde van de constructie.</p> <p>Aanduidingen op de constructieplannen vormen louter een indicatie waar deze toepassing (onder meer) aanwezig is of kan zijn. Aan de gegeven informatie kunnen geen rechten worden ontleend.</p> <p>De inspectie van het materiaal van de dakbedekking gebeurde langs de buitenzijde van de constructie.</p> | |

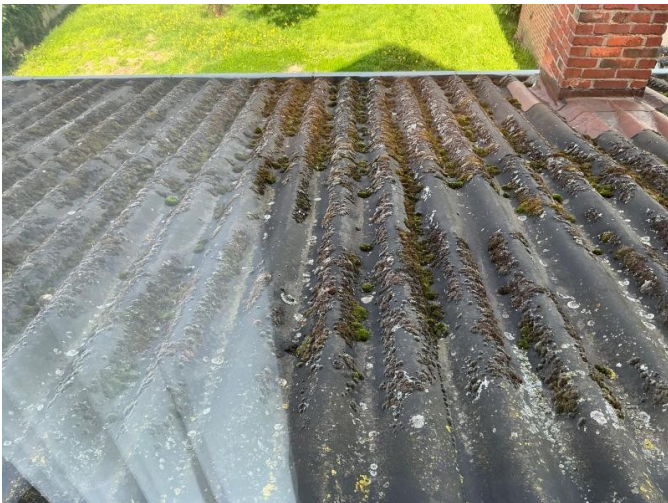
## Fiche 21: Onderdak niet inspecteerbaar zonder destructief onderzoek

| <p>Fiche 21: Onderdak niet inspecteerbaar zonder destructief onderzoek</p> | <p>Betreft de achterbouw van de woning met golfplaten.</p> <p>Het onderdak van het dak is niet waarneembaar en niet inspecteerbaar langs binnen of buiten, er is geen volledige risicobeoordeling mogelijk. De opbouw van het dak met eventuele onderliggende lagen / onderdak (asbesttoepassingen) is niet vast te stellen en niet inspecteerbaar.</p> <p>Bij gebrek aan bereikbaarheid van het onderdak langs binnen (bijvoorbeeld bij afgewerkte zolders / daken / plafonds / wanden) en zonder het verwijderen van de eventueel aanwezige isolatie, gebeurt de inspectie langs buiten door middel van het opheffen van een pan. Opheffen van dakbedekking zoals: (metalen) platen, golfplaten, leien, afwerkingslagen van platte daken is niet mogelijk zonder aanvullend destructief onderzoek. Dit onderzoek beperkt zich echter tot niet-destructief onderzoek.</p> <p>Om de opbouw van het dak vast te stellen is verder aanvullend, destructief onderzoek nodig indien gewenst.</p> <p>Het is verboden om constructies zoals zonnepanelen, zonneboilers, overzetdaken, reclamepanelen te bevestigen aan of over:</p> <ol style="list-style-type: none"> <li>1. asbesthoudende dak- en gevelbekleding;</li> <li>2. niet-asbesthoudende dak- en gevelbekleding als daarbij onderliggende asbesthoudende materialen beschadigd worden. (Bijvoorbeeld indien een menuiserie asbesthoudend onderdak aanwezig is).</li> </ol> <p>Het insluiten of bedekken van asbesthoudende materialen die weggenomen moeten worden om een asbestveilige toestand te verkrijgen, is alleen toegestaan als risicobeheersmaatregel of maatregel voor een veilig beheer. In afwijking van het eerste lid is het verboden asbesthoudende dak- en gevelbekleding in te sluiten of te bedekken met andere materialen.</p> <p>Het is verboden dak- en gevelbekleding van asbestcement te reinigen of te ontmossen. (Bron: Materialendecreet Art. 33/1. par1, par2 + Artikel 33/2)</p> <p>OVAM verbiedt het breken, afschuren, beschadigen, hergebruiken, insluiten, opnieuw bedekken van asbesthoudende materialen (Bron: OVAM: Wat is verboden?)</p> | |

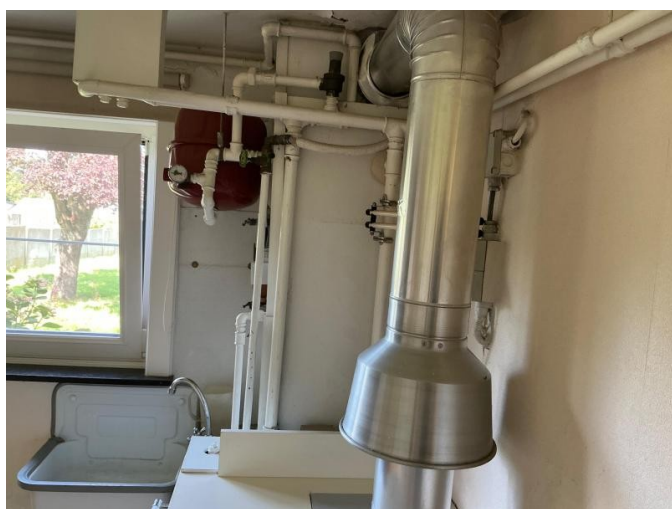
## Fiche 26: Leidingisolatie I Niet aanwezig I Onderdeel verwarmingsinstallatie

| <p>Fiche 26: Leidingisolatie I Niet aanwezig I Onderdeel verwarmingsinstallatie</p> | <p>Er werd geen leidingisolatie vastgesteld tijdens het plaatsbezoek in de toegankelijke ruimtes die geen beperking vormen van dit onderzoek.</p> <p>Dit onderzoek beperkt zich tot niet-destructief onderzoek: asbesthoudende leidingisolatie kan zich steeds bevinden in niet-toegankelijke ruimtes die een beperking vormen van dit onderzoek en ruimtes buiten dit onderzoek (bijvoorbeeld niet-toegankelijke zolders, kruipkelders die niet tot het inspectiegebied behoren lager dan 1,50 m, achter wanden of plafonds, etc.), Om hierover uitsluitel te bieden is verder aanvullend destructief onderzoek nodig.</p> | <p>-</p> |
