Asbestinventarisatetest

Hoogstraat 41, 3560 Lummen

Attestnummer : 20251028-000074.000

Uitgegeven op : 28.10.2025

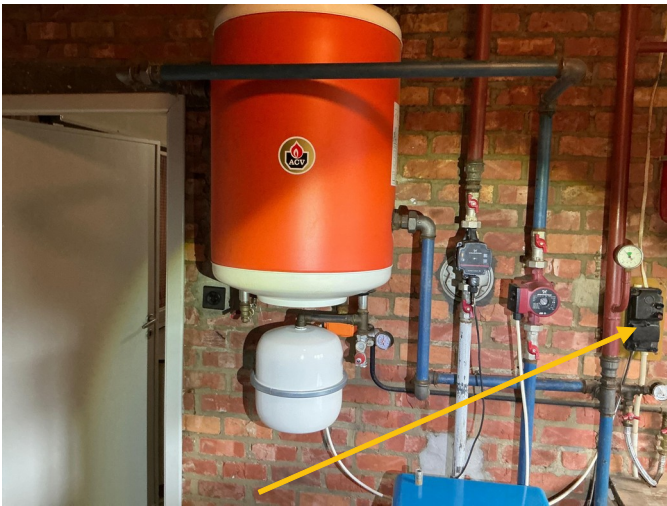
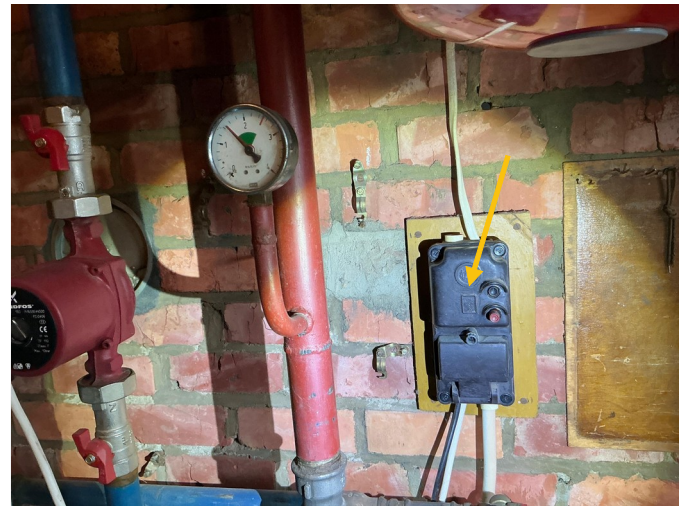
Het asbestmateriaal valt onder de mijlpaal van 2040.

Eindbeoordeling materiaalrisico	Laag materiaalrisico en/of verlaagde kans op vezelvrijgave
---------------------------------	--

Gebondenheid	Categorie 1: hechtgebonden in oorsprong
Asbestsoort (vezeltype)	Crocidoliet aanwezig
Asbestconcentratie	Laag (< 50%)
Afschermingsgraad van het gehele materiaal	Geheel of deels (ook) vrij aan de binnenlucht
Toestand van het materiaal	Onbeschadigd, niet verweerd

Beschrijving	Bakeliet Elektrische installatie
Omgeving	Binnen
Primaire drager	Communicatie en elektrische infrastructuur en uitrusting
Asbestmateriaal	Plaat, paneel, tablet - Type Bakeliet
Bindmiddel van asbestmateriaal	Kunststof of -hars
Gebondenheid op basis van bindmiddel	Hecht
Hoeveelheid (oppervlakte - dikte - aantal)	• 0,10 m ² - 1,00 cm - 1 stuk
Totaal volume	0,001 m ³
Eenvoudig bereikbaar	Ja
Bevestigingswijze	• Geschroefd
Identificatiemethode	Vaststelling zonder monsternamen
Destructieve handeling voor identificatie	Nee
Opmerking	<p>Bakeliet bevat asbest als vulstof.</p> <p>De hoeveelheid is een schatting en kan afwijken van de werkelijke toestand.</p> <p>De zichtbare bakeliet tijdens het plaatsbezoek werd aangeduid op de schets. Geen zekerheid kan worden gegeven dat dit alle aanwezige bakeliet betreft. Mogelijks zit er nog verborgen bakeliet achter meubels, kasten, wanden, andere infrastructuur,... De asbesttoepassing werd hierbij geïnspecteerd.</p>

- Zorg voor een veilig beheer. Vermijd het beschadigen van het asbestmateriaal. Controleer de toestand jaarlijks op wijzigingen.
- Voer bijkomende staalname(s) uit.

- Eenvoudige handelingen: mag via doe-het-zelf of door werknemer(s) met opleidingsattest eenvoudige handelingen
Om een asbestveilig asbestattest te bekomen volstaat het om bakeliet veilig en zorgvuldig te beheren.

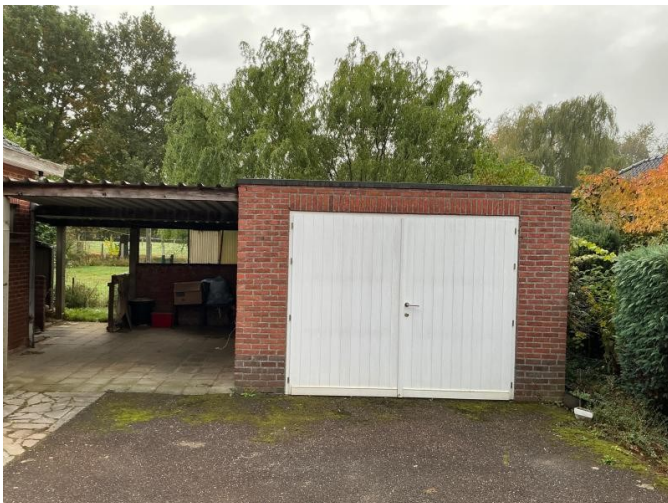
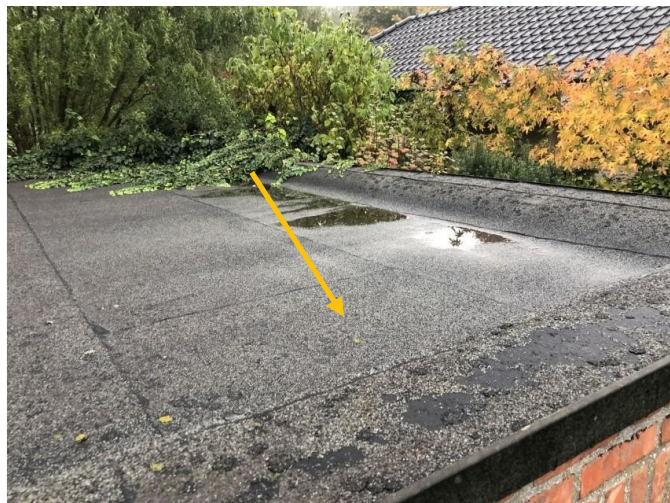
Fiche 2: Plat dak I (roofing, bitumen, teer) I Asbestverdacht

Het asbestmateriaal valt onder de mijlpaal van 2040.

Laag materiaalrisico en/of verlaagde kans op vezelvrijgave

Gebondenheid	Categorie 1: hechtgebonden in oorsprong
Asbestsoort (vezeltype)	Alleen chrysotiel
Asbestconcentratie	Laag (< 50%)
Afschermingsgraad van het gehele materiaal	Geheel of deels vrij aan de buitenlucht
Toestand van het materiaal	Licht beschadigd, licht verweerd. Intact calciumsilicaatmateriaal of categorie III 'gebondenheid'

Beschrijving	Plat dak I (roofing, bitumen, teer) I Asbestverdacht
Omgeving	Buiten
Primaire drager	Plat dak
Asbestmateriaal	Dak- en gevelbekleding - Roofing
Bindmiddel van asbestmateriaal	Bitumen (roofing, teer, asfalt)
Gebondenheid op basis van bindmiddel	Hecht
Hoeveelheid (oppervlakte - aantal)	<ul style="list-style-type: none">• 21,51 m² - 1 stuk
Totale oppervlakte	21,51 m ²
Eenvoudig bereikbaar	Ja
Bevestigingswijze	<ul style="list-style-type: none">• Verlijmd, ingegoten, versmeerd
Identificatiemethode	Vaststelling zonder monstername Motivatie: Groot risico op structurele gevolgschade (lekschade, werking installatie,...)
Destructieve handeling voor identificatie	Nee

Opmerking	<p>De hoeveelheid is een schatting en kan afwijken van de werkelijke toestand.</p> <p>Er werd geen staal genomen van de roofing/bitumen/teer-laag om risico op waterinfiltratie te voorkomen. (Groot risico op structurele gevolgschade, zijnde lekschade)</p> <p>De toplaag, lijmlaag of mogelijks onderliggende lagen kunnen asbesthoudend zijn. Volgens het inspectieprotocol dient deze toepassing beschouwd te worden als asbestverdacht (zijnde asbesthoudend) tot het tegendeel (al dan niet) wordt bewezen.</p> <p>Er is geen volledige / correcte staalname mogelijk van de toplaag inclusief onderliggende lagen bitumen of lijm zonder de toepassing ernstig te beschadigen (met risico op waterinfiltratie).</p> <p>Bij renovatie of werken aan het plat dak dient dit attest voorgelegd te worden aan de aannemer en is er bijkomend destructief onderzoek nodig met staalname van de toplaag en onderliggende lagen alvorens werken uit te voeren aan het plat dak of alvorens een nieuwe laag over de bestaande laag te plaatsen.</p> <p>OVAM verbiedt het breken, afschuren, beschadigen, hergebruiken, insluiten, opnieuw bedekken van asbesthoudende of asbestverdachte materialen (Bron: OVAM: Wat is verboden?).</p>

- Zorg voor een veilig beheer. Vermijd het beschadigen van het asbestmateriaal. Controleer de toestand jaarlijks op wijzigingen.
- Voer bijkomende staalname(s) uit.

- Eenvoudige handelingen: enkel door erkend asbestverwijderaar
Om een asbestveilig asbestattest te bekomen volstaat het momenteel om het plat dak veilig en zorgvuldig te beheren. Dit zonder er wijzigingen aan aan te brengen.

Bij wijzigingen, werken aan het plat dak of verwijdering ervan is verdere staalname (labo-analyse) van de toplaag met onderliggende lagen noodzakelijk alvorens deze te verwijderen of alvorens werken uit te voeren aan het materiaal (bijvoorbeeld bij het plaatsen van een nieuwe toplaag).

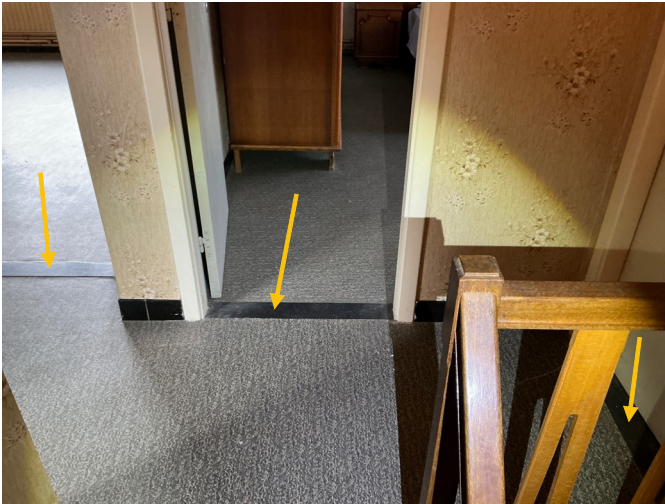
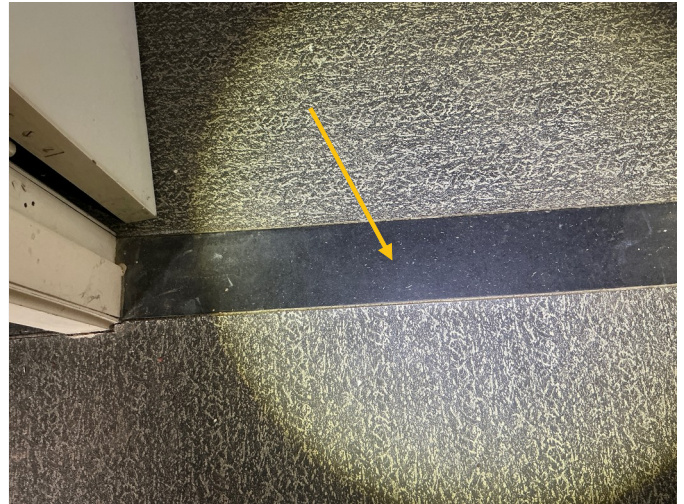
Het asbestmateriaal valt onder de mijlpaal van 2040.

Eindbeoordeling materiaalrisico	Laag materiaalrisico en/of verlaagde kans op vezelvrijgave
---------------------------------	--

Gebondenheid	Categorie 1: hechtgebonden in oorsprong
Asbestsoort (vezeltype)	Alleen chrysotiel
Asbestconcentratie	Laag (< 50%)
Afschermingsgraad van het gehele materiaal	Geheel of deels (ook) vrij aan de binnenlucht
Toestand van het materiaal	Licht beschadigd, licht verweerd. Intact calciumsilicaatmateriaal of categorie III 'gebondenheid'

Beschrijving	Massal
Omgeving	Binnen
Primaire drager	Wandopening verticaal (raam, deur, ...)
Asbestmateriaal	Plaat, paneel, tablet - Type Massal
Bindmiddel van asbestmateriaal	Cement
Gebondenheid op basis van bindmiddel	Hecht
Hoeveelheid (oppervlakte - dikte - aantal)	• 3,85 m ² - 2,00 cm - 1 stuk
Totaal volume	0,077 m ³
Eenvoudig bereikbaar	Ja
Bevestigingswijze	• Verlijmd, ingegoten, versmeerd
Identificatiemethode	Vaststelling zonder monsternamen
Destructieve handeling voor identificatie	Nee
Opmerking	<p>Massal is een asbesthoudend materiaal en kan terug te vinden zijn als venstertabletten, deurdorpels bij binnendeuren, afwerking rond schouwen in kamers, etc.</p> <p>De hoeveelheid is een schatting en kan afwijken van de werkelijke toestand. De geraamde totale oppervlakte massal wordt weergegeven, niet het aantal stuks. Zichtbaar massal tijdens het plaatsbezoek wordt aangeduid op de constructieplannen en vormen een indicatie waar deze toepassing aanwezig is.</p>

- Zorg voor een veilig beheer. Vermijd het beschadigen van het asbestmateriaal. Controleer de toestand jaarlijks op wijzigingen.
- Voer bijkomende staalname(s) uit.

- Eenvoudige handelingen: mag via doe-het-zelf of door werknemer(s) met opleidingsattest eenvoudige handelingen
Om een asbestveilig asbestattest te bekomen volstaat het momenteel om massal veilig en zorgvuldig te beheren.

Indien de maximum concentratie overschreden zou worden, dient deze toepassing door een erkend asbestverwijderaar verwijderd te worden.

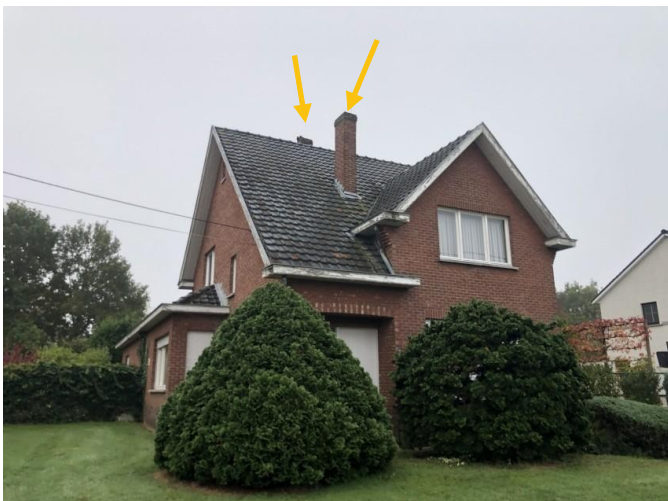
Fiche 4: Binnenkant van de schouw(en) en ventilatiekanalen niet inspecteerbaar

Tijdelijke beperking

Reden: Het betreft een niet-destructief onderzoek.

Uitleg van de asbestdeskundige: De binnenkant van de schouw(en) en ventilatiekanalen kon niet gecontroleerd / geïnspecteerd worden op eventueel aanwezige asbesttoepassingen. Dit is niet vast te stellen omdat de schouwen en ventilatiekanalen hoger zijn dan 3,50m van de begane grond. De inspectie van de schouwen en ventilatiekanalen vormen een beperking van dit onderzoek en worden met andere woorden uitgesloten van dit onderzoek / van dit asbestattest. Dit onderzoek betreft een niet-destructief onderzoek, ventilatierooster(s) mogen hierbij niet gedemonteerd te worden. Verder onderzoek is aangewezen.

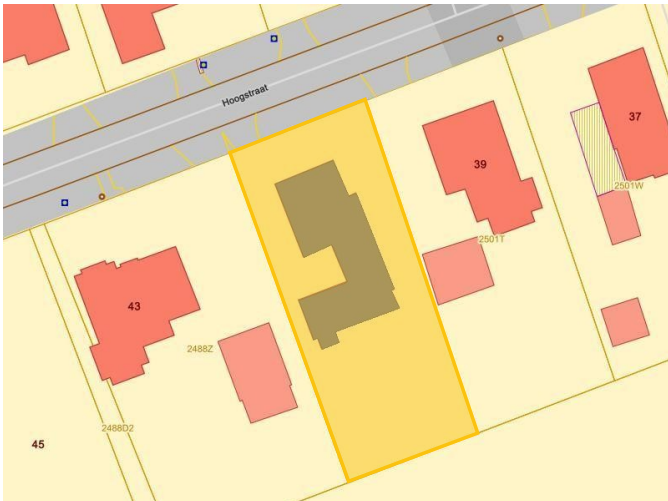
Dit asbestattest betreft een niet-destructief en een niet-aanvullend onderzoek zoals dit in het inspectieprotocol wordt bepaald. Het omvat enkel de inspectie van asbestverdachte materialen die waarneembaar zijn. Materialen zijn waarneembaar als men ze kan onderzoeken met niet-destructieve handelingen, dit wil zeggen zonder andere afdekkende materialen te beschadigen of te demonteren.

Er kan geen uitspraak gedaan worden over de ruimte / opbouw achter of van valse wanden en plafonds. Achter valse wanden en plafonds kunnen zich asbestverdachte toepassingen bevinden. Valse wanden en plafonds kunnen tevens (deels) uit asbesthoudende platen bestaan. De valse wanden en plafonds werden niet-destructief en auditief onderzocht tijdens het plaatsbezoek, er konden geen afwijkingen waargenomen worden (tenzij anders vermeld in dit asbestattest). Om hierin volledig uitsluitel te bieden, kan dit enkel door aanvullend destructief onderzoek.

Onderliggende lagen / lijmlagen van vloer- en muurbekleding (vloeren, tegels,...), (onderliggende) mastiek en kit aan ramen, deuren, glas, profielen, leidingen... kunnen asbesthoudend zijn. Er kunnen verschillende kitlagen over elkaar geplaatst zijn. Er kan zich steeds oude asbesthoudende kit / mastiek bevinden achter vernieuwde (soepele) lagen kit.

Aanwezige afvoeren, schouwen, ventilatiekanalen etc. kunnen asbesthoudende buizen bevatten.

Het is aan te raden om bij renovatie steeds aanvullend destructief onderzoek te laten uitvoeren met bijkomende staalname.

Ruimtes die niet vrij zijn van inboedel en meubilair op datum plaatsbezoek kunnen het onderzoek verhinderen. Aanvullend onderzoek wordt steeds aangeraden bij twijfel over materialen.

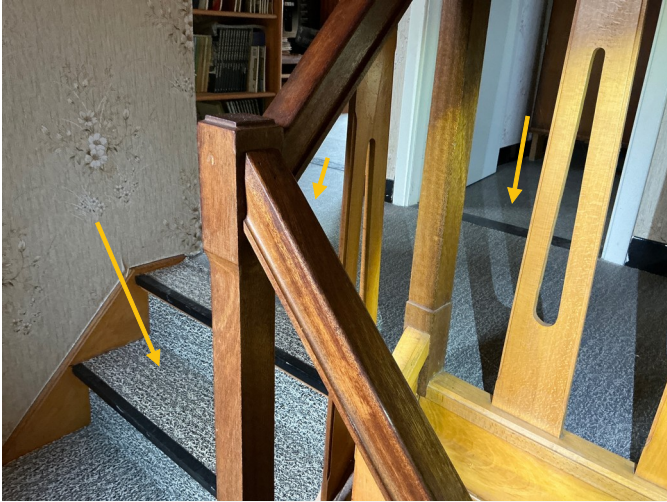
Fiche 6: Vinylvloer | Onderkant jutte | Niet-asbestverdacht

Deze asbestinventaris betreft een niet-destructief onderzoek. Controle van vinylvloeren gebeurt in dit onderzoek enkel aan losse/beschadigde stukken van de vinylvloer indien aanwezig. Verlijmde, intacte stukken van de vinylvloer kunnen enkel gecontroleerd worden mits verder aanvullend, destructief onderzoek: vinylvloeren, onderliggende lagen vinyl of lijmlagen kunnen asbesthoudend zijn.

Onderliggende lijmlagen of onderliggende vinylvloerlagen kunnen asbesthoudend zijn, enkel aanvullend destructief onderzoek kan hierin zekerheid bieden.

Er mag geen nieuwe vloerbekleding over de bestaande vinylvloer geplaatst worden alvorens verder aanvullend, destructief onderzoek heeft plaatsgevonden.

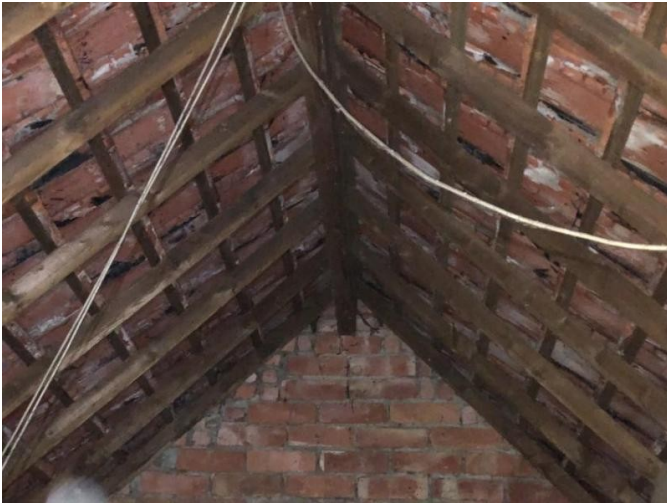
Bij gebrek aan bereikbaarheid van het onderdak langs binnen (bijvoorbeeld bij afgewerkte zolders / daken / plafonds / wanden) en zonder het verwijderen van de eventueel aanwezige isolatie, gebeurt de inspectie langs buiten door middel van het opheffen van een pan indien de bereikbare hoogte vanop de begane grond lager is dan 3,50 meter. Voor de inspectie van het gehele onderdak is verder destructief onderzoek nodig. Het kan namelijk zijn dat het onderdak op andere plaatsen van het dak uit een ander materiaal bestaat dan op de plaats van inspectie. (Onderdaken kunnen mogelijks deels uit asbesthoudend menuiserie bestaan.)

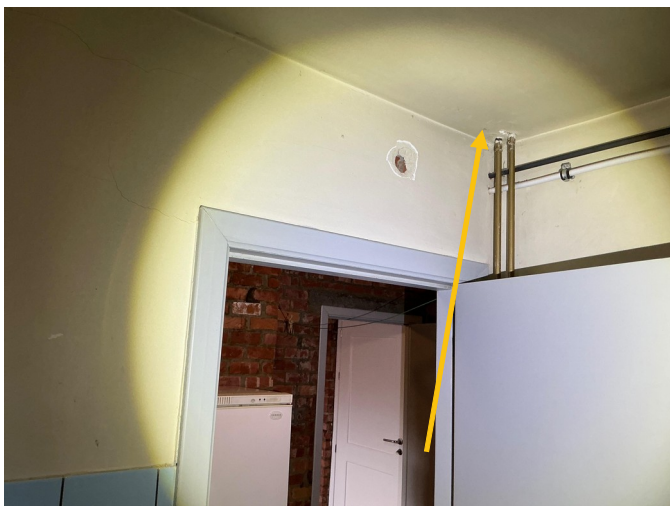
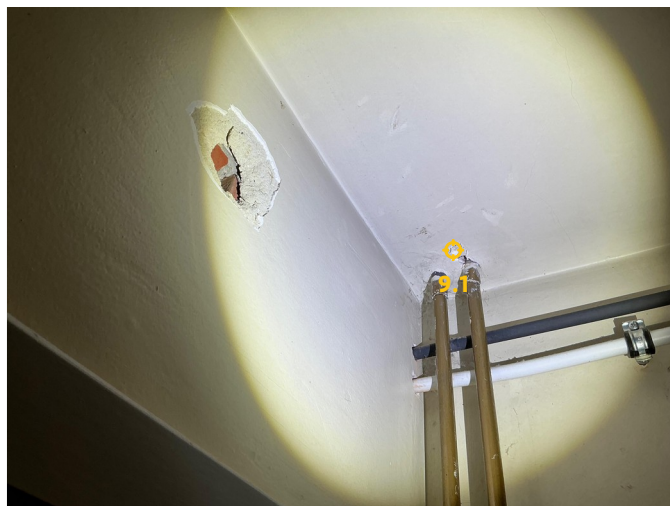
Beschrijving	Zichtbaar plafondpleisterwerk
Omgeving	Binnen
Primaire drager	Plafond
Bindmiddel van materiaal	Gips - kalk
Gebondenheid op basis van bindmiddel	Niet-hechtgebonden
Hoeveelheid (oppervlakte - dikte - aantal)	• 63,00 m ² - 1,00 cm - 1 stuk
Totaal volume	0,63 m ³
Identificatiemethode	Vaststelling met monstername
Destructieve handeling voor identificatie	Nee
Opmerking	<p>De hoeveelheid plafondpleisterwerk (oppervlakte) is een schatting en kan afwijken van de werkelijke toestand.</p> <p>De locaties van staalname voor het mengmonster (indien zichtbaar pleisterwerk) worden in het inspectieprotocol bepaald bij wijze van steekproef. Het resultaat (asbesthoudend of niet-asbesthoudend pleisterwerk) wordt vervolgens veralgemeend voor het volledige privaatief gebouw / de wooneenheid.</p> <p>Geen zekerheid van al dan niet asbesthoudend pleisterwerk kan gegeven worden met betrekking tot ruimtes / vlakken pleisterwerk die niet tot het mengmonster behoren. Het is aan te raden om bij renovatie steeds bijkomende staalnames te laten nemen per afzonderlijke ruimte of van de verschillende vlakken pleisterwerk binnen een ruimte.</p> <p>Voor de opmaak van dit asbestattest werd een niet-destructief en een niet-aanvullend onderzoek uitgevoerd waarbij er geen uitspraak kan worden gedaan over de ruimte / opbouw achter valse wanden/plafonds, eventueel pleisterwerk achter tegels of locaties / ruimtes / vlakken van pleisterwerk die niet tot het uitgevoerde mengstaal van het pleisterwerk behoren.</p> <p>Op de constructieplannen worden zones / ruimtes / vlakken aangeduid daar waar het pleisterwerk voorkomt, samen met de monsternamepunten van het mengmonster.</p>

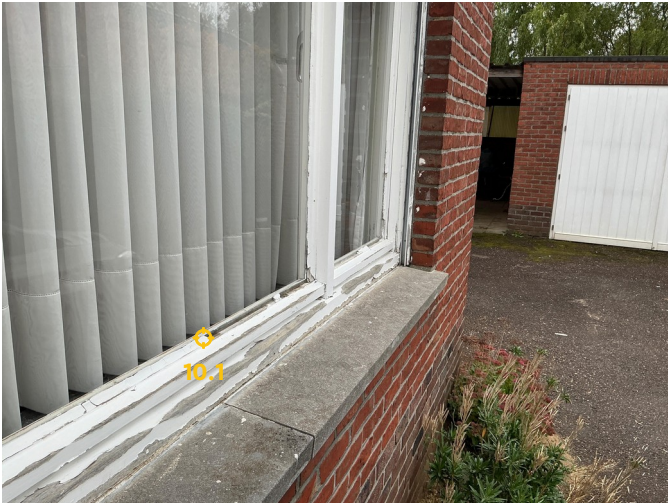
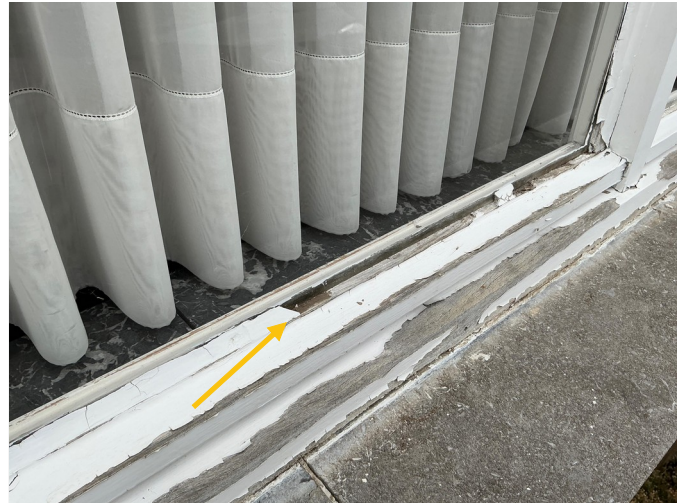
Beschrijving	Mastiek/Kitwerk tussen glas en profiel Staal
Omgeving	Grenst aan binnen- en buitenlucht
Primaire drager	Wandopening verticaal (raam, deur, ...)
Bindmiddel van materiaal	Kitten, mastiek, pasta
Gebondenheid op basis van bindmiddel	Hecht
Hoeveelheid (gewicht - aantal)	<ul style="list-style-type: none">• 2,60 kg - 1 stuk
Totaal gewicht	2,60 kg
Identificatiemethode	Vaststelling met monstername
Destructieve handeling voor identificatie	Nee
Opmerking	<p>Mastiek aan ramen / deuren.</p> <p>De precieze hoeveelheid is een schatting en kan afwijken van de werkelijke toestand.</p> <p>Controleer steeds alle ramen en deuren.</p>

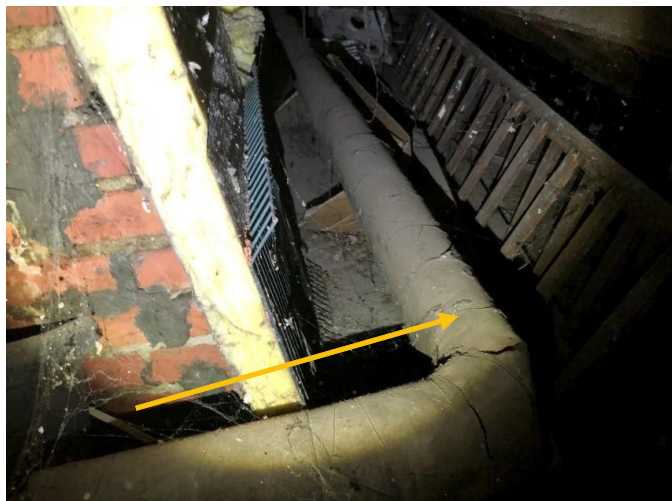
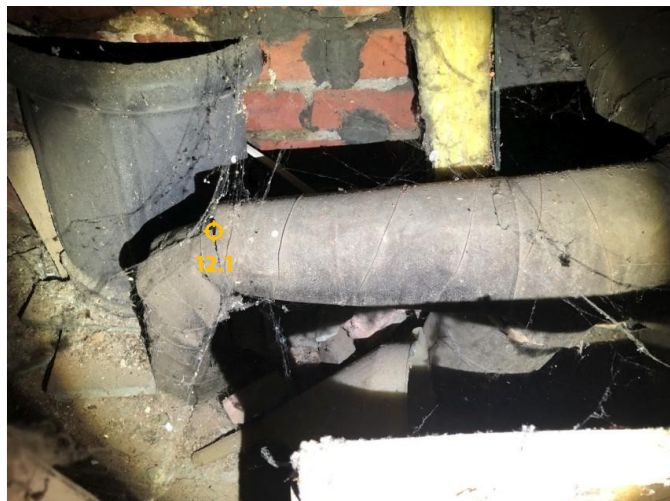
Fiche 12: Leidingisolatie verwarmingsinstallatie (roofing/teer)

Geen asbest
