# Asbestinventarisatattest

Hasseltsesteenweg 94, 3580 Beringen

Attestnummer : 20260914-000432.000

Uitgegeven op : 14.09.2026

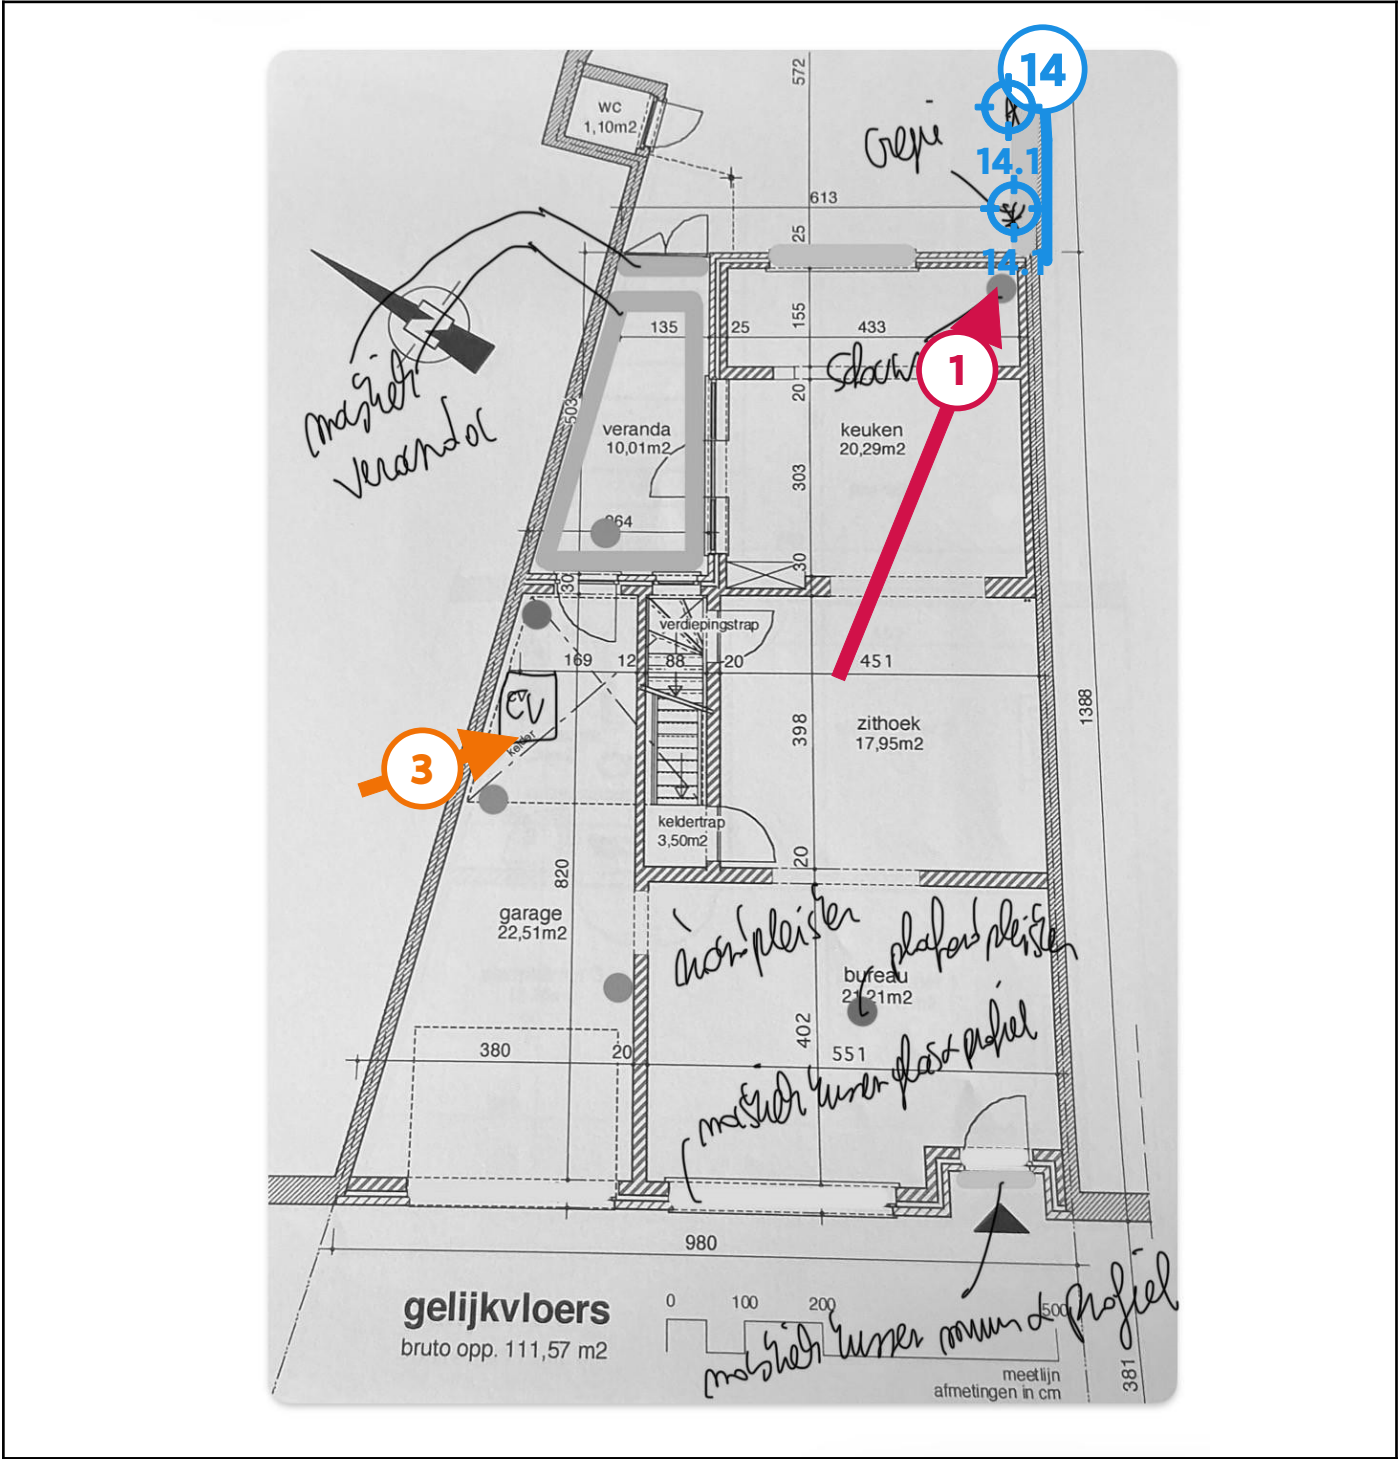
Plan 2.7: - Niveau 0

| Beschrijving | Type | Actie |
|---|---|---|
| 1. Rookgaskanaal / Schouw | Asbestmateriaal | Dringend verwijderen |
| 3. Stookketel I Pakking / dichting aan stookketel | Asbestmateriaal | Verwijderen |

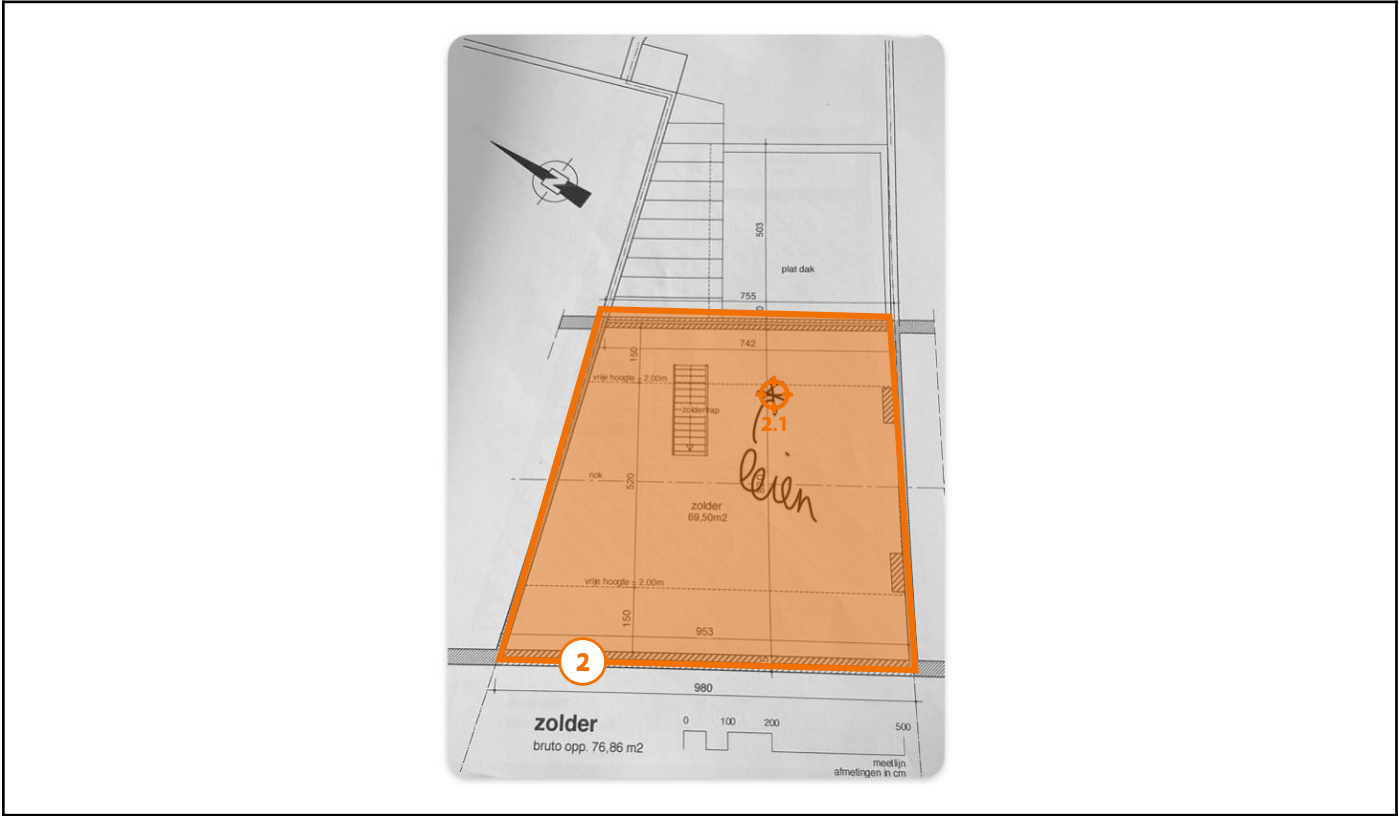
## Plan 2.9: - Niveau +2

| Beschrijving | Type | Actie |
|---|---|---|
| 2. Dakbedekking Leien zonder onderdak | Asbestmateriaal | Verwijderen |

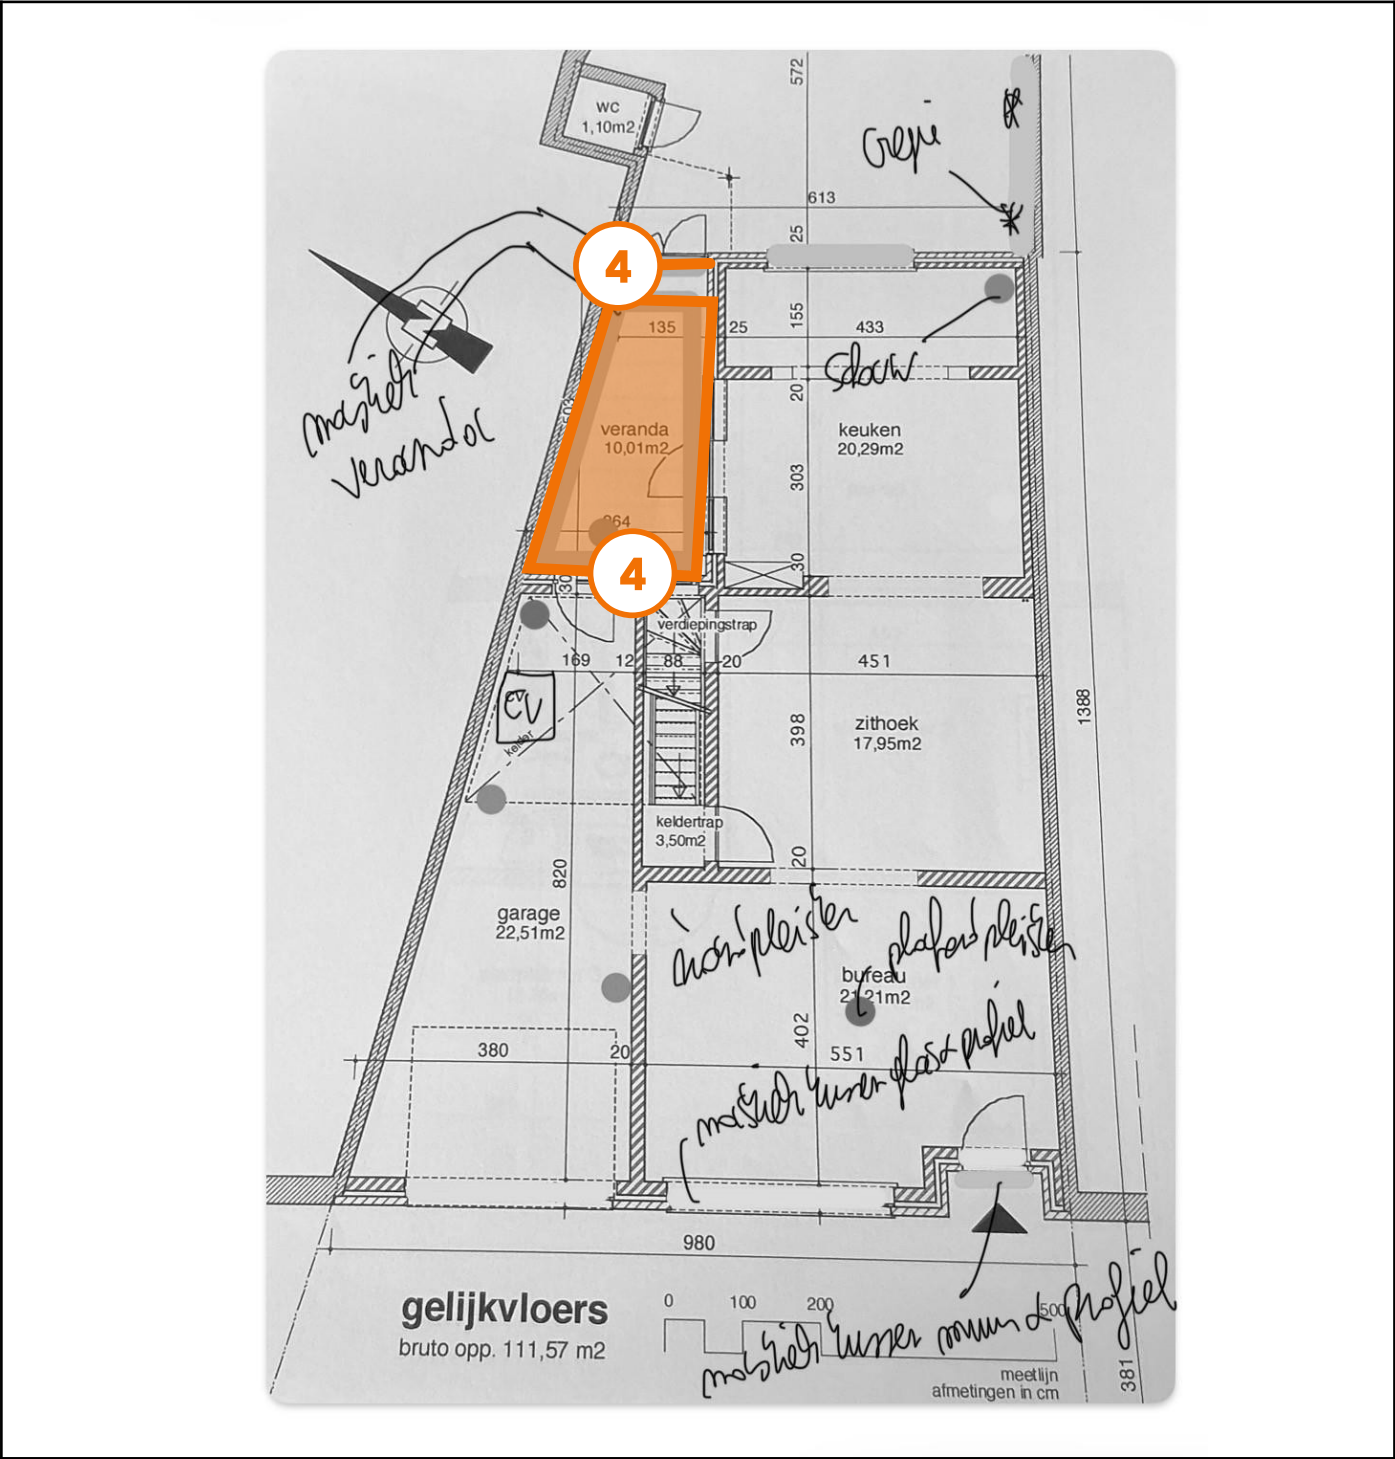
Plan 2.13: - Niveau 0

| Beschrijving | Type | Actie |
|---|---|---|
| 4. Mastiek/kit tussen glas en profiel I Gehele veranda | Asbestmateriaal | Verwijderen |

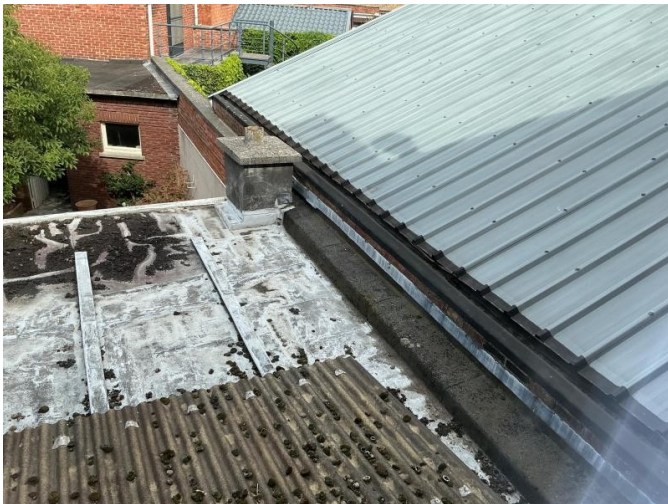
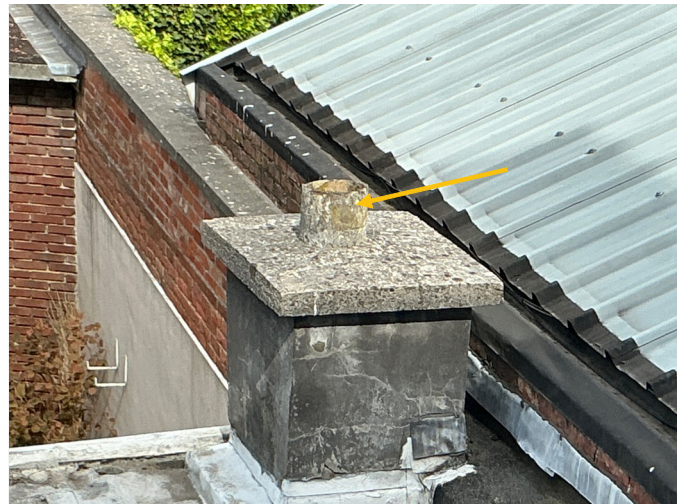
Het asbestmateriaal valt onder de mijlpaal van 2034.

**Dringend verwijderen**

- Verwijder dit asbestmateriaal zo snel mogelijk. Volg de toestand goed op.
- Voer bijkomende staalname(s) uit.

- Eenvoudige handelingen: mag via doe-het-zelf of door werknemer(s) met opleidingsattest eenvoudige handelingen  
Staalname van het materiaal was niet mogelijk tijdens het plaatsbezoek aangezien de toepassing niet veilig bereikbaar is. Volgens het inspectieprotocol dienen asbestverdachte cementen rookgasafvoeren/schouwen verplicht opgenomen te worden als asbestverdacht, zijnde asbesthoudend tot het tegendeel door staalname voor labo-analyse bewezen is.

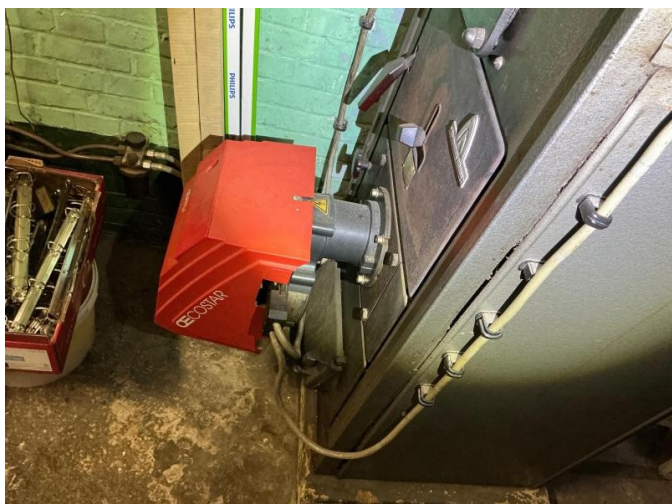
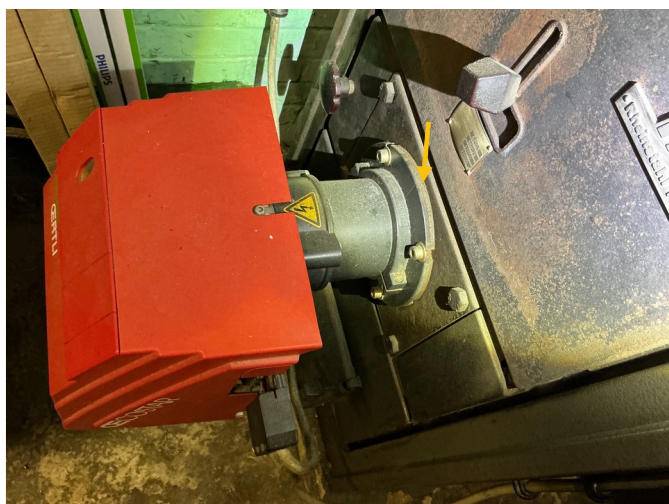
| Identificatiemethode | <p>De asbestdeskundige beoordeelt het materiaal als asbestverdacht en dus asbesthoudend, en dit zonder monstername.</p> <p>Motivatie: De monstername brengt andere schade aan dan schade die inherent is aan de monstername.</p> |

- Eenvoudige handelingen: mag via doe-het-zelf of door werknemer(s) met opleidingsattest eenvoudige handelingen  
Deze toepassing kan door een aannemer die over een opleidingsattest eenvoudige handelingen beschikt of door een particulier (doe-het-zelf), verwijderd worden indien er geen verhoogd risico op vrijgave van asbestvezels (max. concentratie 0,01 vezels/cm<sup>3</sup> - CODEX Art. VI.3-54) ontstaat en de toepassing voorafgaand wordt gefixeerd/bevochtigd; de individuele elementen zonder machinale werktuigen (boormachine, slijpschijf, hogedrukreiniger,...) en zonder breken of gooien een voor een losgemaakt worden; en ten slotte dubbel en luchtdicht verpakt weggevoerd worden naar een geregistreerd asbestinzamelaar of via een erkende asbestverwijderaar. (In het recyclagepark kan je niet terecht met niet-hechtgebonden asbest)

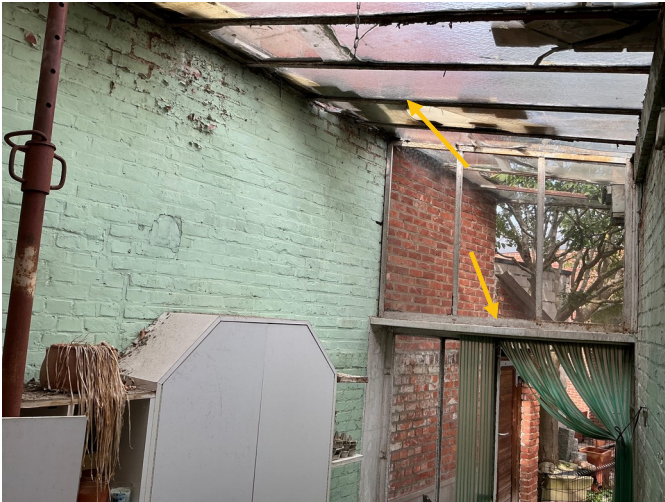
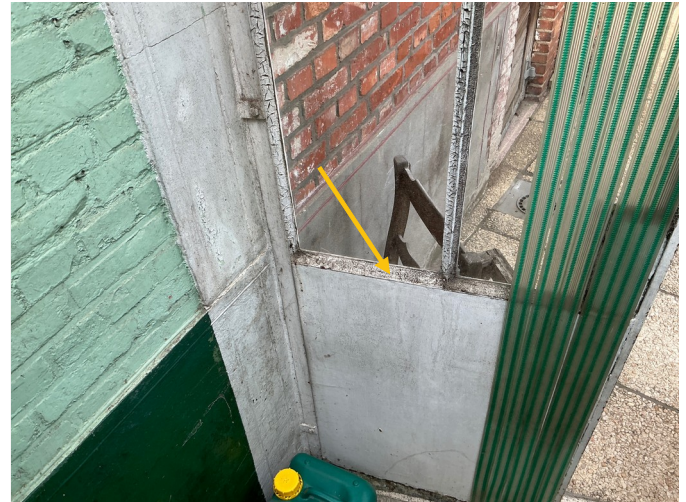
## Fiche 4: Mastiek/kit tussen glas en profiel | Gehele veranda

Asbestmateriaal

De toepassing dient voorafgaand wordt gefixeerd/bevochtigd; de individuele elementen zonder machinale werktuigen (boormachine, slijpschijf, hogedrukreiniger,...) en zonder breken of gooien een voor een losgemaakt worden; en ten slotte dubbel en luchtdicht verpakt weggevoerd worden.

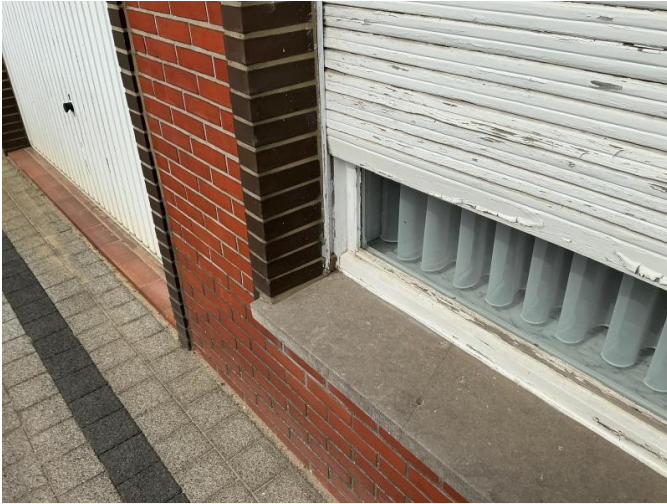
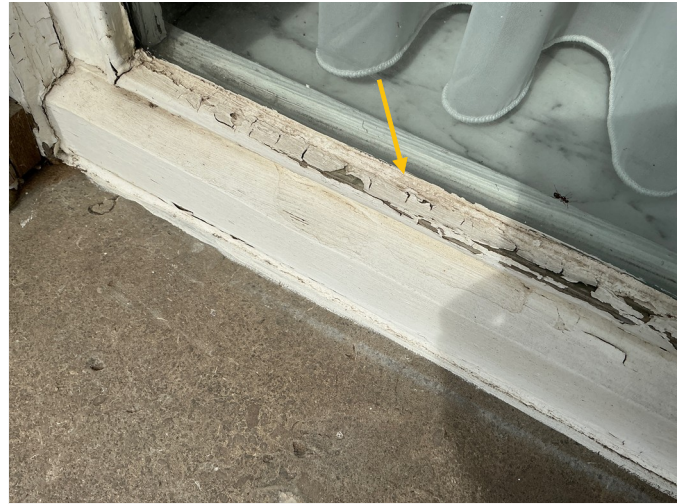
## Fiche 5: Mastiek/kit tussen glas en profiel | Oude ramen | Asbestverdacht

Asbestmateriaal

| Opmerking | <p>Het betreft alle mastiek tussen enkele beglazing en profiel in het gehele inspectiegebied.</p> <p>Het betreft hier oude raamprofielen waarvan er asbesthoudend mastiek aanwezig kan zijn tussen de beglazing en het profiel wanneer men de beglazing uit het profiel haalt. Hoogstwaarschijnlijk zullen deze raampartijen in zijn geheel vervangen worden (met profiel en beglazing samen) bij renovatie.</p> <p>Het betreft mastiek aan ramen, deuren, gevelopeningen, etc. Controleer steeds alle ramen, deuren, gevelopeningen, etc.</p> <p>De hoeveelheid is een zo nauwkeurig mogelijke opmeting en kan afwijken van de werkelijke toestand. De geraamde totale oppervlakte of hoeveelheid (indien van toepassing) wordt weergegeven, niet het aantal stuks. Aanduidingen op de constructieplannen vormen louter een indicatie waar deze toepassing (onder meer) aanwezig is of kan zijn, de aanduidingen zijn niet limitatief. Aan de gegeven informatie kunnen geen rechten worden ontleend.</p> |

De toepassing dient voorafgaand wordt gefixeerd/bevochtigd; de individuele elementen zonder machinale werktuigen (boormachine, slijpschijf, hogedrukreiniger,...) en zonder breken of gooien een voor een losgemaakt worden; en ten slotte dubbel en luchtdicht verpakt weggevoerd worden.

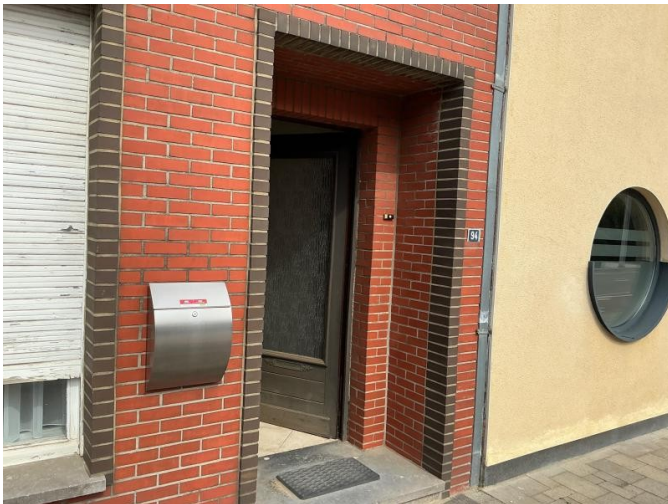
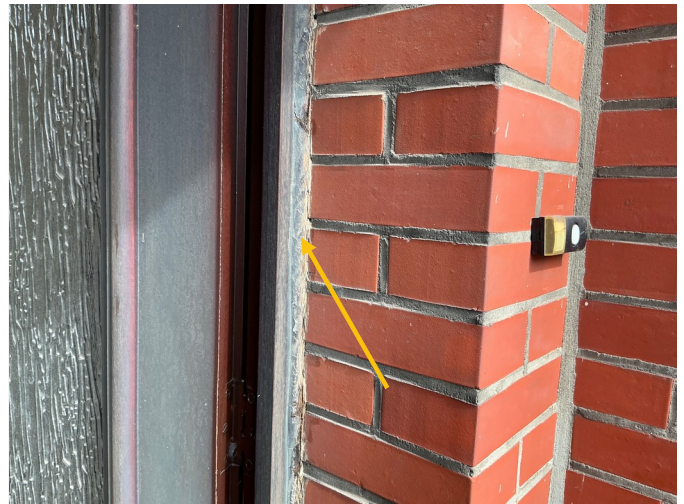
| Opmerking | <p>Er werd op de meeste plaatsen niet verdachte afdichting tussen profiel en muur vastgesteld (voegsel).</p> <p>Mastiek aan ramen, deuren, gevelopeningen, etc. Controleer steeds alle ramen, deuren, gevelopeningen, etc.</p> <p>De hoeveelheid is een zo nauwkeurig mogelijke opmeting en kan afwijken van de werkelijke toestand. De geraamde totale oppervlakte of hoeveelheid (indien van toepassing) wordt weergegeven, niet het aantal stuks. Aanduidingen op de constructieplannen vormen louter een indicatie waar deze toepassing (onder meer) aanwezig is of kan zijn, de aanduidingen zijn niet limitatief. Aan de gegeven informatie kunnen geen rechten worden ontleend.</p> |

- Eenvoudige handelingen: enkel door erkend asbestverwijderaar  
De toepassing dient voorafgaand wordt gefixeerd/bevochtigd; de individuele elementen zonder machinale werktuigen (boormachine, slijpschijf, hogedrukreiniger,...) en zonder breken of gooien een voor een losgemaakt worden; en ten slotte dubbel en luchtdicht verpakt weggevoerd worden.

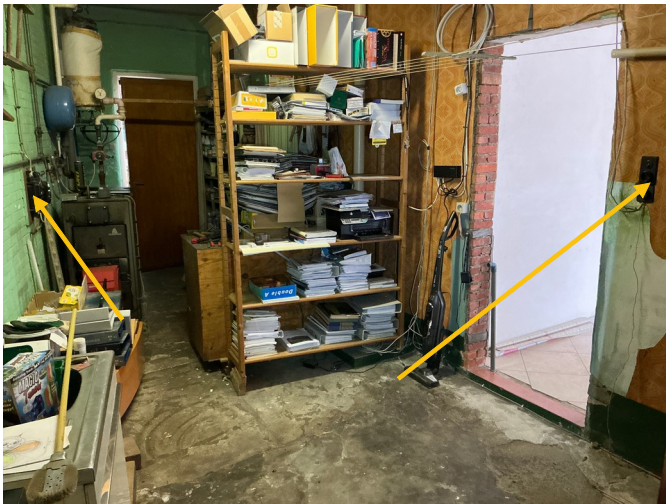
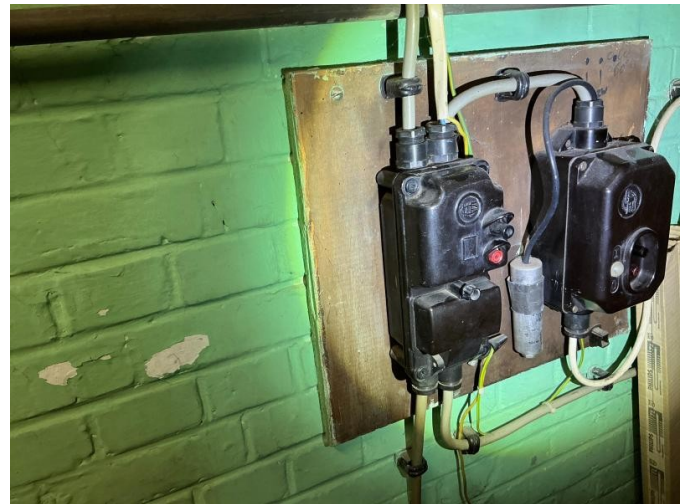
| Opmerking | <p>Bakeliet bevat asbest als vulstof.</p> <p>De hoeveelheid is een zo nauwkeurig mogelijke opmeting en kan afwijken van de werkelijke toestand. De geraamde totale oppervlakte of hoeveelheid (indien van toepassing) wordt weergegeven, niet het aantal stuks. Aanduidingen op de constructieplannen vormen louter een indicatie waar deze toepassing (onder meer) aanwezig is of kan zijn, de aanduidingen zijn niet limitatief. Aan de gegeven informatie kunnen geen rechten worden ontleend.</p> |

voorafgaand wordt gefixeerd/bevochtigd; de individuele elementen zonder machinale werktuigen (boormachine, slijpschijf, hogedrukreiniger,...) en zonder breken of gooien een voor een losgemaakt worden; en ten slotte dubbel en luchtdicht verpakt weggevoerd worden naar een erkend afvalpunt (recyclagepark).

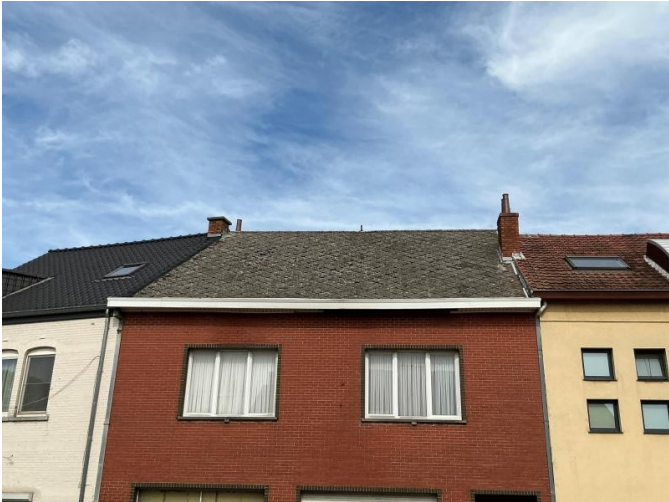
## Fiche 9: Binnenkant van de goten / kroonlijst niet inspecteerbaar

Beperking
