# Asbestinventarisatetest

Linkhoutstraat 129, 3560 Lummen

Attestnummer : 20260309-000167.000

Uitgegeven op : 09.03.2026

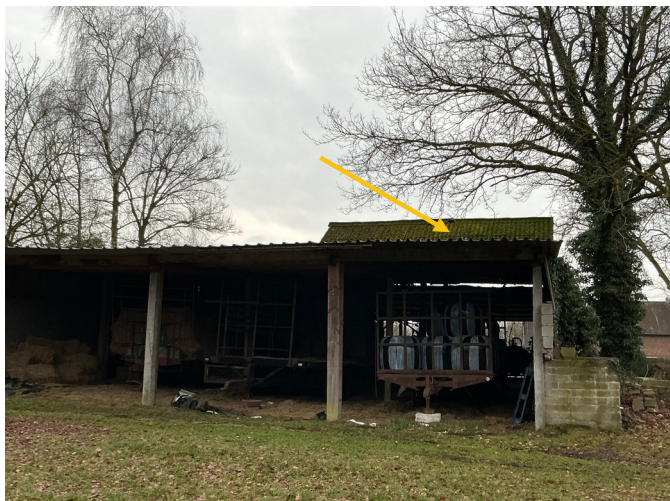
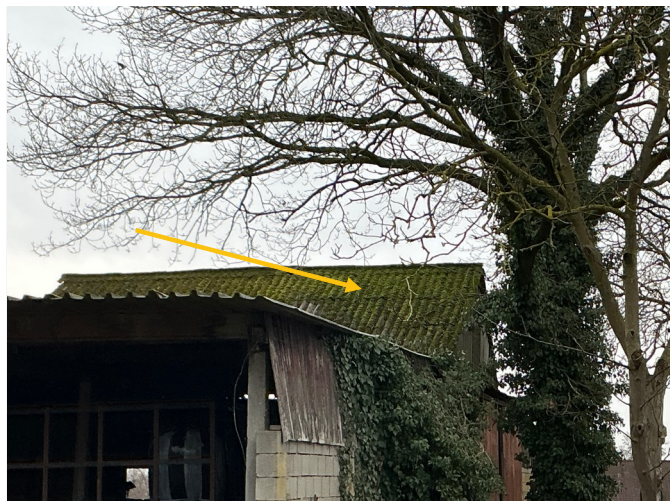
# Fiche 1: Dakbedekking I overkapping (deels) I Golfplaten

Eindbeoordeling materiaalrisico	Hoog materiaalrisico en/of hoge kans op vezelvrijgave
---------------------------------	---

Gebondenheid	Categorie 1: hechtgebonden in oorsprong
Asbestsoort (vezeltype)	Crocidoliet aanwezig
Asbestconcentratie	Laag (< 50%)
Afschermingsgraad van het gehele materiaal	Geheel of deels (ook) vrij aan de binnenlucht
Toestand van het materiaal	Matig beschadigd, matig verweerd

<b>Beschrijving</b>	Dakbedekking   overkapping (deels)   Golfplaten
<b>Omgeving</b>	Grenst aan binnen- en buitenlucht
<b>Primaire drager</b>	Schuin dak
<b>Asbestmateriaal</b>	Dak- en gevelbekleding - Golfplaat
<b>Bindmiddel van asbestmateriaal</b>	Cement
<b>Gebondenheid op basis van bindmiddel</b>	Hecht
<b>Hoeveelheid (oppervlakte - aantal)</b>	<ul style="list-style-type: none"> <li>• 18,35 m<sup>2</sup> - 1 stuk</li> </ul>
<b>Totale oppervlakte</b>	18,35 m <sup>2</sup>
<b>Eenvoudig bereikbaar</b>	Ja
<b>Bevestigingswijze</b>	<ul style="list-style-type: none"> <li>• Geklemd</li> <li>• Geschroefd</li> </ul>
<b>Identificatiemethode</b>	De asbestdeskundige beoordeelt het materiaal als asbesthoudend, en dit zonder monstername.
<b>Destructieve handeling voor identificatie</b>	Nee
<b>Opmerking</b>	<p>Slib of sediment, afkomstig van een asbestcementen dak- en/of gevelbekleding kan met asbest gecontamineerd zijn en aanwezig zijn in: goten, afvoeren, regenton, regenwaterput, op de grond, als afdruiptzone, etc. Dit afhankelijk van de toepassing. Dit slib of sediment van asbest dient verwijderd te worden als asbestafval in daarvoor bestemde asbestzakken. Voorzorgsmaatregelen: beschermkledij dragen bij het verwijderen, mondmasker P3, etc.</p> <p>Onder de golfplaten kunnen zich in bepaalde gevallen nog asbesthoudende toepassingen bevinden (bijvoorbeeld een asbesthoudend menuiserie onderdak, asbesthoudende platen...) Om dit te kunnen vaststellen en inspecteren, is er verder aanvullend destructief onderzoek nodig wanneer dit niet langs de binnenzijde vastgesteld kan worden. Deze asbestinventaris beperkt zich tot niet-destructief onderzoek.</p> <p>De hoeveelheid is een zo nauwkeurig mogelijke opmeting en kan afwijken van de werkelijke toestand. De geraamde totale oppervlakte of hoeveelheid (indien van toepassing) wordt weergegeven, niet het aantal stuks. Aanduidingen op de constructieplannen vormen louter een indicatie waar deze toepassing (onder meer) aanwezig is of kan zijn. Aan de gegeven informatie kunnen geen rechten worden ontleend.</p>

**Dringend verwijderen**

- Verwijder dit asbestmateriaal zo snel mogelijk. Volg de toestand goed op.
- Hemelwater dat afspoelt van asbestcement daken of gevels kan asbestdeeltjes bevatten. Gebruik het enkel voor gesloten circuits (bv. spoelen toiletten). Reinig na het vervangen van het dak of de gevel de dakgoten en regenwaterput of -ton om asbesthoudend sediment of slib te verwijderen
- Voer bijkomende staalname(s) uit.

- Eenvoudige handelingen: mag via doe-het-zelf of door werknemer(s) met opleidingsattest eenvoudige handelingen  
Deze toepassing kan door een aannemer die over een opleidingsattest eenvoudige handelingen beschikt of door een particulier (doe-het-zelf), verwijderd worden indien er geen verhoogd risico op vrijgave van asbestvezels (max. concentratie 0,01 vezels/cm<sup>3</sup> - CODEX Art. VI.3-54) ontstaat en de toepassing voorafgaand wordt gefixeerd/bevochtigd; de individuele elementen zonder machinale werktuigen (boormachine, slijpschijf, hogedrukreiniger,...) en zonder breken of gooien een voor een losgemaakt worden; en ten slotte dubbel en luchtdicht verpakt weggevoerd worden naar een erkend afvalpunt (recyclagepark).

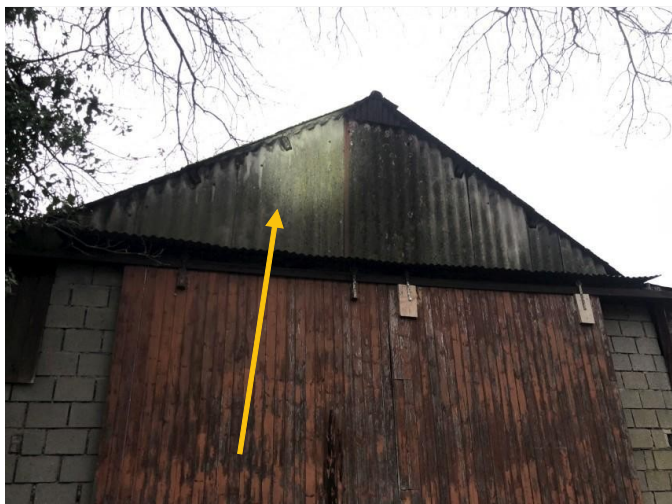
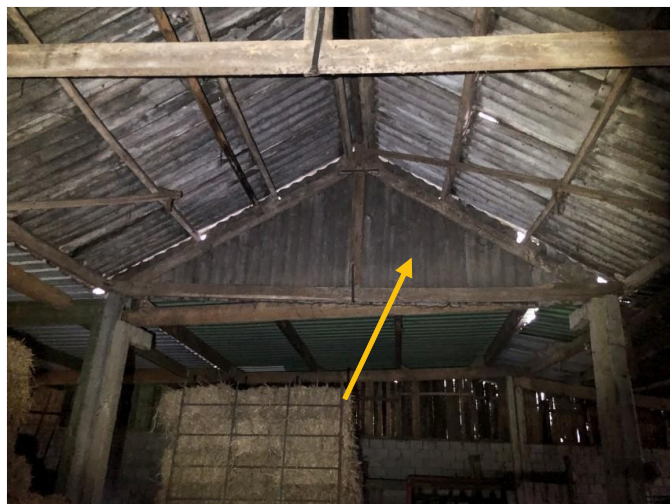
Eindbeoordeling materiaalrisico	Verhoogd materiaalrisico en/of verhoogde kans op vezelvrijgave
---------------------------------	--

Gebondenheid	Categorie 1: hechtgebonden in oorsprong
Asbestsoort (vezeltype)	Crocidoliet aanwezig
Asbestconcentratie	Laag (< 50%)
Afschermingsgraad van het gehele materiaal	Geheel of deels (ook) vrij aan de binnenlucht
Toestand van het materiaal	Licht beschadigd, licht verweerd. Intact calciumsilicaatmateriaal of categorie III 'gebondenheid'

Beschrijving	Golfplaten I Gevel
Omgeving	Grenst aan binnen- en buitenlucht
Primaire drager	Wand buitenschil
Asbestmateriaal	Dak- en gevelbekleding - Golfplaat
Bindmiddel van asbestmateriaal	Cement
Gebondenheid op basis van bindmiddel	Hecht
Hoeveelheid (oppervlakte - aantal)	<ul style="list-style-type: none"> <li>• 18,98 m<sup>2</sup> - 1 stuk</li> </ul>
Totale oppervlakte	18,98 m <sup>2</sup>
Eenvoudig bereikbaar	Ja
Bevestigingswijze	<ul style="list-style-type: none"> <li>• Geklemd</li> <li>• Geschroefd</li> </ul>
Identificatiemethode	De asbestdeskundige beoordeelt het materiaal als asbesthoudend, en dit zonder monsternamen.
Destructieve handeling voor identificatie	Nee
Opmerking	<p>Slib of sediment, afkomstig van een asbestcementen dak- en/of gevelbekleding kan met asbest gecontamineerd zijn en aanwezig zijn in: goten, afvoeren, regenton, regenwaterput, op de grond, als afdruiptzone, etc. Dit afhankelijk van de toepassing. Dit slib of sediment van asbest dient verwijderd te worden als asbestafval in daarvoor bestemde asbestzakken. Voorzorgsmaatregelen: beschermkledij dragen bij het verwijderen, mondmasker P3, etc.</p> <p>De hoeveelheid is een zo nauwkeurig mogelijke opmeting en kan afwijken van de werkelijke toestand. De geraamde totale oppervlakte of hoeveelheid (indien van toepassing) wordt weergegeven, niet het aantal stuks. Aanduidingen op de constructieplannen vormen louter een indicatie waar deze toepassing (onder meer) aanwezig is of kan zijn. Aan de gegeven informatie kunnen geen rechten worden ontleend.</p>

Verwijderen

- Verwijder dit asbestmateriaal zo snel mogelijk. Volg de toestand goed op.
- Hemelwater dat afspoelt van asbestcement daken of gevels kan asbestdeeltjes bevatten. Gebruik het enkel voor gesloten circuits (bv. spoelen toiletten). Reinig na het vervangen van het dak of de gevel de dakgoten en regenwaterput of -ton om asbesthoudend sediment of slib te verwijderen
- Voer bijkomende staalname(s) uit.

- Eenvoudige handelingen: mag via doe-het-zelf of door werknemer(s) met opleidingsattest eenvoudige handelingen  
Deze toepassing kan door een aannemer die over een opleidingsattest eenvoudige handelingen beschikt of door een particulier (doe-het-zelf), verwijderd worden indien er geen verhoogd risico op vrijgave van asbestvezels (max. concentratie 0,01 vezels/cm<sup>3</sup> - CODEX Art. VI.3-54) ontstaat en de toepassing voorafgaand wordt gefixeerd/bevochtigd; de individuele elementen zonder machinale werktuigen (boormachine, slijpschijf, hogedrukreiniger,...) en zonder breken of gooien een voor een losgemaakt worden; en ten slotte dubbel en luchtdicht verpakt weggevoerd worden naar een erkend afvalpunt (recyclagepark).

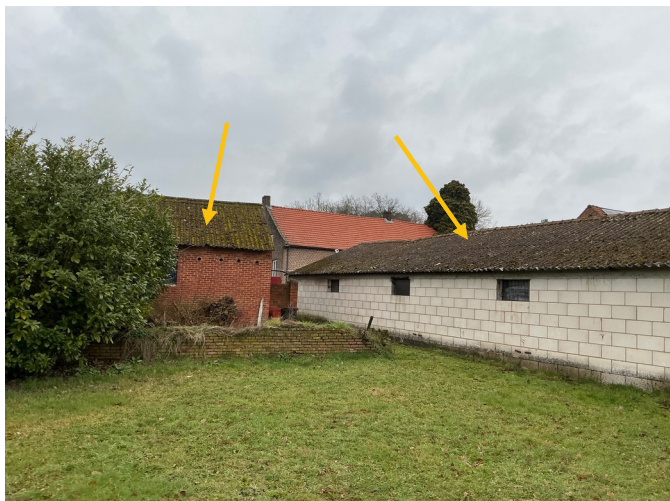
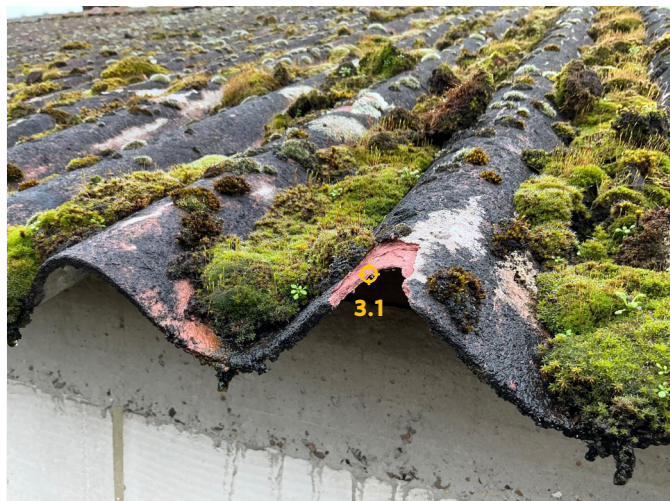
# Fiche 3: Dakbedekking I Grote en kleine stalling I Golfplaten zonder onderdak

<b>Beschrijving</b>	Dakbedekking   Grote en kleine stalling   Golfplaten zonder onderdak
<b>Omgeving</b>	Grenst aan binnen- en buitenlucht
<b>Primaire drager</b>	Schuin dak
<b>Asbestmateriaal</b>	Dak- en gevelbekleding - Golfplaat
<b>Bindmiddel van asbestmateriaal</b>	Cement
<b>Gebondenheid op basis van bindmiddel</b>	Hecht
<b>Hoeveelheid (oppervlakte - aantal)</b>	<ul style="list-style-type: none"> <li>• 277,69 m<sup>2</sup> - 1 stuk</li> </ul>
<b>Totale oppervlakte</b>	277,69 m <sup>2</sup>
<b>Eenvoudig bereikbaar</b>	Ja
<b>Bevestigingswijze</b>	<ul style="list-style-type: none"> <li>• Geklemd</li> <li>• Geschroefd</li> </ul>
<b>Identificatiemethode</b>	Een monstername door de asbestdeskundige met laboanalyse door een asbestlabo.
<b>Destructieve handeling voor identificatie</b>	Nee
<b>Opmerking</b>	<p>Slib of sediment, afkomstig van een asbestcementen dak- en/of gevelbekleding kan met asbest gecontamineerd zijn en aanwezig zijn in: goten, afvoeren, regenton, regenwaterput, op de grond, als afdruiptzone, etc. Dit afhankelijk van de toepassing. Dit slib of sediment van asbest dient verwijderd te worden als asbestafval in daarvoor bestemde asbestzakken. Voorzorgsmaatregelen: beschermkledij dragen bij het verwijderen, mondmasker P3, etc.</p> <p>Onder de golfplaten kunnen zich in bepaalde gevallen nog asbesthoudende toepassingen bevinden (bijvoorbeeld een asbesthoudend menuiserie onderdak, asbesthoudende platen...) Om dit te kunnen vaststellen en inspecteren, is er verder aanvullend destructief onderzoek nodig wanneer dit niet langs de binnenzijde vastgesteld kan worden. Deze asbestinventaris beperkt zich tot niet-destructief onderzoek.</p> <p>De hoeveelheid is een zo nauwkeurig mogelijke opmeting en kan afwijken van de werkelijke toestand. De geraamde totale oppervlakte of hoeveelheid (indien van toepassing) wordt weergegeven, niet het aantal stuks. Aanduidingen op de constructieplannen vormen louter een indicatie waar deze toepassing (onder meer) aanwezig is of kan zijn. Aan de gegeven informatie kunnen geen rechten worden ontleend.</p>

Verwijderen

- Verwijder dit asbestmateriaal zo snel mogelijk. Volg de toestand goed op.
- Hemelwater dat afspoelt van asbestcement daken of gevels kan asbestdeeltjes bevatten. Gebruik het enkel voor gesloten circuits (bv. spoelen toiletten). Reinig na het vervangen van het dak of de gevel de dakgoten en regenwaterput of -ton om asbesthoudend sediment of slib te verwijderen

- Eenvoudige handelingen: mag via doe-het-zelf of door werknemer(s) met opleidingsattest eenvoudige handelingen  
Deze toepassing kan door een aannemer die over een opleidingsattest eenvoudige handelingen beschikt of door een particulier (doe-het-zelf), verwijderd worden indien er geen verhoogd risico op vrijgave van asbestvezels (max. concentratie 0,01 vezels/cm<sup>3</sup> - CODEX Art. VI.3-54) ontstaat en de toepassing voorafgaand wordt gefixeerd/bevochtigd; de individuele elementen zonder machinale werktuigen (boormachine, slijpschijf, hogedrukreiniger,...) en zonder breken of gooien een voor een losgemaakt worden; en ten slotte dubbel en luchtdicht verpakt weggevoerd worden naar een erkend afvalpunt (recyclagepark).

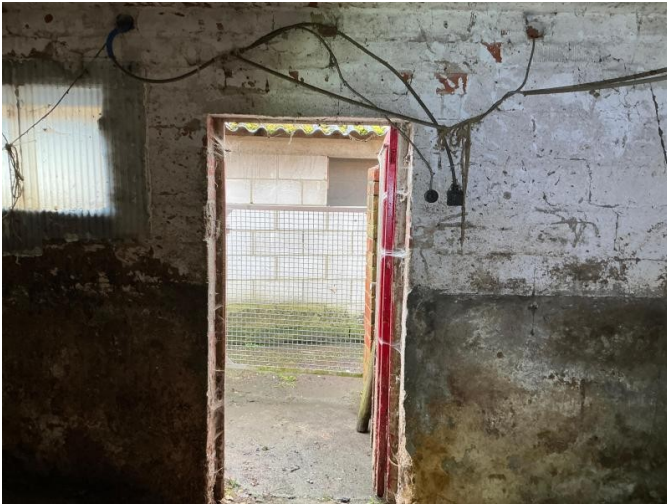
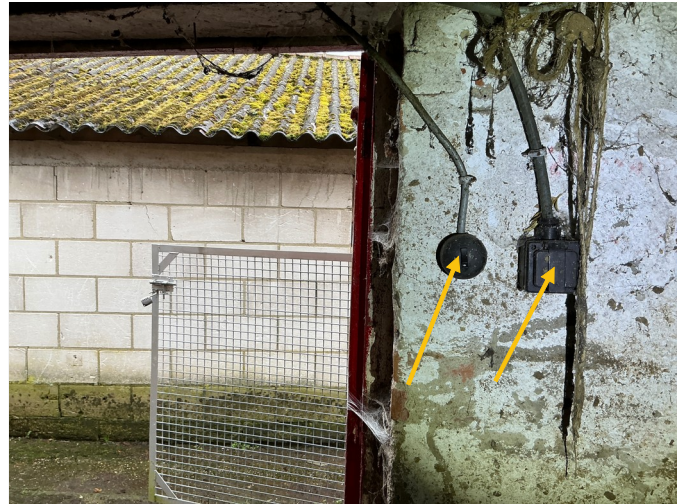
voorafgaand wordt gefixeerd/bevochtigd; de individuele elementen zonder machinale werktuigen (boormachine, slijpschijf, hogedrukreiniger,...) en zonder breken of gooien een voor een losgemaakt worden; en ten slotte dubbel en luchtdicht verpakt weggevoerd worden naar een erkend afvalpunt (recyclagepark).

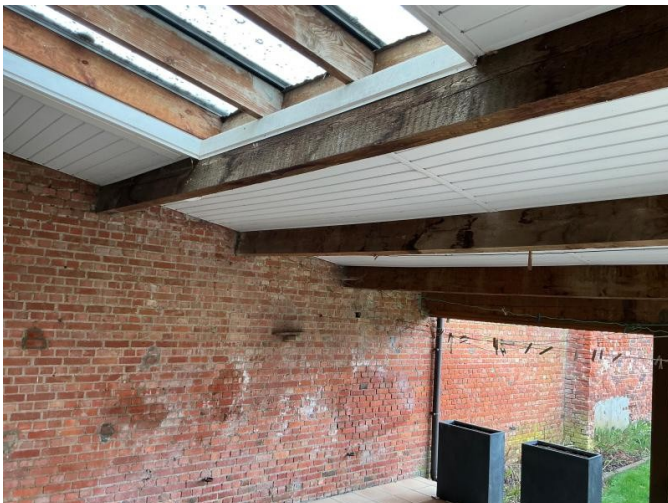
Bij gebrek aan bereikbaarheid van het onderdak langs binnen (bijvoorbeeld bij afgewerkte zolders / daken / plafonds / wanden) en zonder het verwijderen van de eventueel aanwezige isolatie, gebeurt de inspectie langs buiten door middel van het opheffen van een pan. Opheffen van dakbeddekking zoals: (metalen) platen, golfplaten, leien, afwerkingslagen van platte daken is niet mogelijk zonder aanvullend destructief onderzoek. Dit onderzoek beperkt zich echter tot niet-destructief onderzoek.

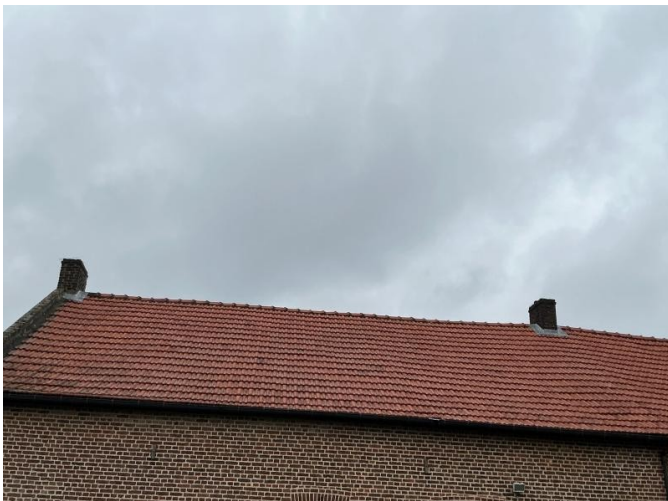
# Fiche 9: Binnenkant van de schouw(en) en ventilatiekanalen niet inspecteerbaar

Het betreft hier een opdracht asbestinventarisatie met een niet-destructief onderzoek. Dit wil zeggen: visueel/auditief, losse of licht geklemde materialen opheffen, monsternamen met inherente schade.

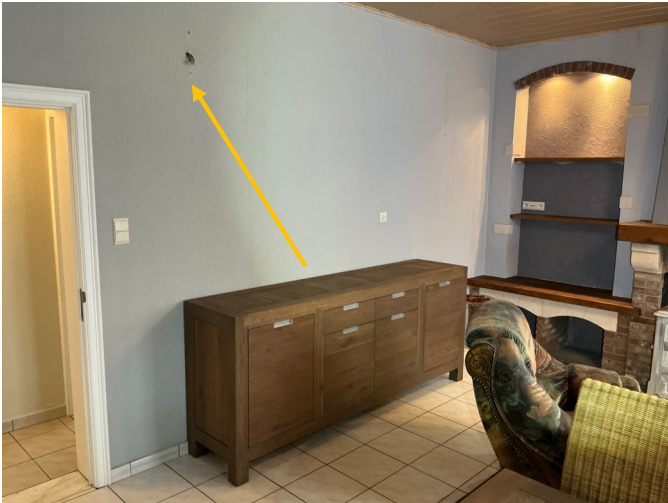
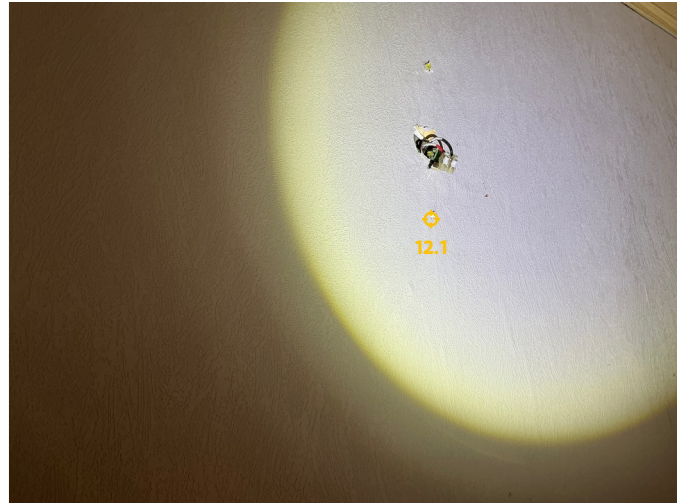
## Fiche 12: Zichtbaar wandpleisterwerk

Afwerkingslagen van gipsplaten kunnen tevens asbest bevatten in smeerlagen van gips/kalk. Om dit vast te kunnen stellen, is verder aanvullend en destructief onderzoek nodig.
