# Asbestinventarisatetest

Heidestraat 14, 3560 Lummen

Attestnummer : 20251121-000171.000

Uitgegeven op : 21.11.2025

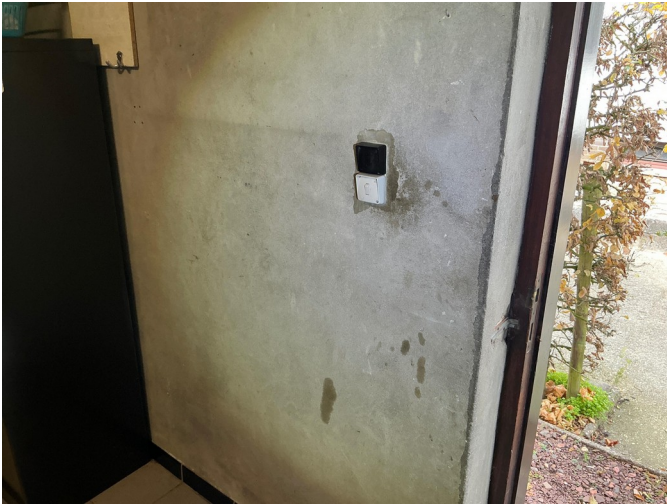
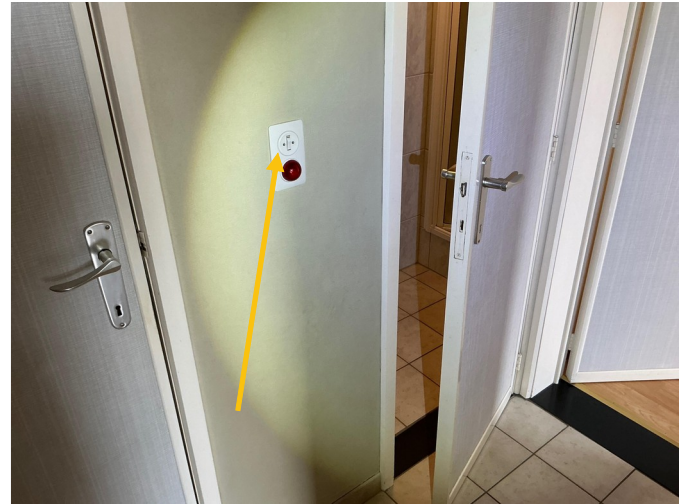
Het asbestmateriaal valt onder de mijlpaal van 2040.

Eindbeoordeling materiaalisico	Laag materiaalisico en/of verlaagde kans op vezelvrijgave
--------------------------------	---

<b>Gebondenheid</b>	Categorie 1: hechtgebonden in oorsprong
<b>Asbestsoort (vezeltype)</b>	Crocidoliet aanwezig
<b>Asbestconcentratie</b>	Laag (< 50%)
<b>Afschermingsgraad van het gehele materiaal</b>	Geheel of deels (ook) vrij aan de binnenlucht
<b>Toestand van het materiaal</b>	Onbeschadigd, niet verweerd

Beschrijving	Bakeliet I Elektrische installatie
Omgeving	Binnen
Primaire drager	Communicatie en elektrische infrastructuur en uitrusting
Asbestmateriaal	Plaat, paneel, tablet - Type Bakeliet
Bindmiddel van asbestmateriaal	Kunststof of -hars
Gebondenheid op basis van bindmiddel	Hecht
Hoeveelheid (oppervlakte - dikte - aantal)	<ul style="list-style-type: none"> <li>• 0,10 m<sup>2</sup> - 1,00 cm - 1 stuk</li> </ul>
Totaal volume	0,001 m <sup>3</sup>
Eenvoudig bereikbaar	Ja
Bevestigingswijze	<ul style="list-style-type: none"> <li>• Geschroefd</li> </ul>
Identificatiemethode	<p>De asbestdeskundige beoordeelt het materiaal als asbestverdacht en dus asbesthoudend, en dit zonder monstername.</p> <p>Motivatie: De monstername brengt andere schade aan dan schade die inherent is aan de monstername.</p>
Destructieve handeling voor identificatie	Nee
Opmerking	<p>Bakeliet bevat asbest als vulstof.</p> <p>De hoeveelheid is een zo nauwkeurig mogelijke opmeting en kan afwijken van de werkelijke toestand. De geraamde totale oppervlakte of hoeveelheid (indien van toepassing) wordt weergegeven, niet het aantal stuks. Aanduidingen op de constructieplannen vormen louter een indicatie waar deze toepassing (onder meer) aanwezig is of kan zijn. Aan de gegeven informatie kunnen geen rechten worden ontleend.</p>

- Zorg voor een veilig beheer. Vermijd het beschadigen van het asbestmateriaal. Controleer de toestand jaarlijks op wijzigingen.
- Voer bijkomende staalname(s) uit.

- Eenvoudige handelingen: mag via doe-het-zelf of door werknemer(s) met opleidingsattest eenvoudige handelingen  
Om een asbestveilig asbestattest te bekomen volstaat het om bakeliet veilig en zorgvuldig te beheren.

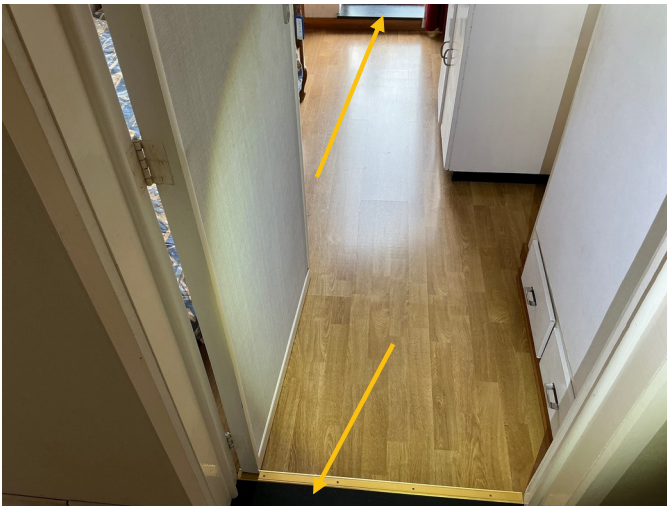
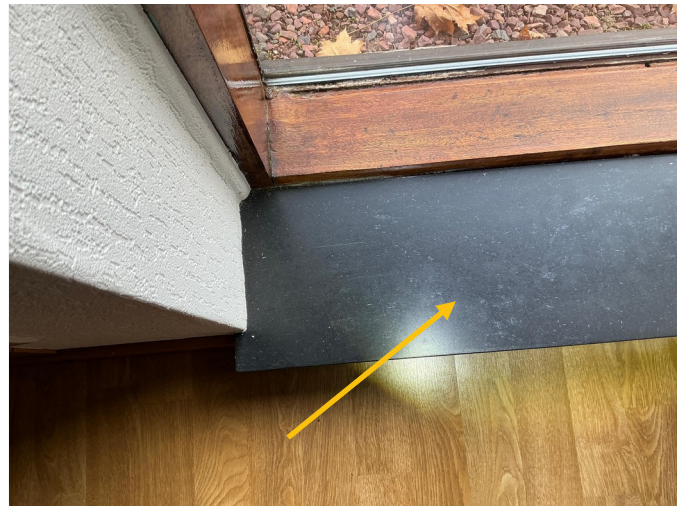
Het asbestmateriaal valt onder de mijlpaal van 2040.

Laag materiaalrisico en/of verlaagde kans op vezelvrijgave

<b>Gebondenheid</b>	Categorie 1: hechtgebonden in oorsprong
<b>Asbestsoort (vezeltype)</b>	Alleen chrysotiel
<b>Asbestconcentratie</b>	Laag (< 50%)
<b>Afschermingsgraad van het gehele materiaal</b>	Geheel of deels (ook) vrij aan de binnenlucht
<b>Toestand van het materiaal</b>	Licht beschadigd, licht verweerd. Intact calciumsilicaatmateriaal of categorie III 'gebondenheid'

Beschrijving	Massal I Venstertabletten en deurdorpels
Omgeving	Binnen
Primaire drager	Wandopening verticaal (raam, deur, ...)
Asbestmateriaal	Plaat, paneel, tablet - Type Massal
Bindmiddel van asbestmateriaal	Cement
Gebondenheid op basis van bindmiddel	Hecht
Hoeveelheid (oppervlakte - dikte - aantal)	• 3,77 m <sup>2</sup> - 2,00 cm - 1 stuk
Totaal volume	0,075 m <sup>3</sup>
Eenvoudig bereikbaar	Ja
Bevestigingswijze	• Verlijmd, ingegoten, versmeerd
Identificatiemethode	De asbestdeskundige beoordeelt het materiaal als asbestverdacht en dus asbesthoudend, en dit zonder monstername.  Motivatie: De monstername brengt andere schade aan dan schade die inherent is aan de monstername.
Destructieve handeling voor identificatie	Nee
Opmerking	Massal is een asbesthoudend materiaal en kan terug te vinden zijn als venstertabletten, deurdorpels bij binnendeuren, afwerking rond schouwen in kamers, etc. Controleer steeds grondig op alle aanwezige toepassingen bij verwijdering.  De hoeveelheid is een zo nauwkeurig mogelijke opmeting en kan afwijken van de werkelijke toestand. De geraamde totale oppervlakte of hoeveelheid (indien van toepassing) wordt weergegeven, niet het aantal stuks. Aanduidingen op de constructieplannen vormen louter een indicatie waar deze toepassing (onder meer) aanwezig is of kan zijn. Aan de gegeven informatie kunnen geen rechten worden ontleend.

- Zorg voor een veilig beheer. Vermijd het beschadigen van het asbestmateriaal. Controleer de toestand jaarlijks op wijzigingen.
- Voer bijkomende staalname(s) uit.

- Eenvoudige handelingen: mag via doe-het-zelf of door werknemer(s) met opleidingsattest eenvoudige handelingen  
Om een asbestveilig asbestattest te bekommen volstaat het momenteel om massal veilig en zorgvuldig te beheren.

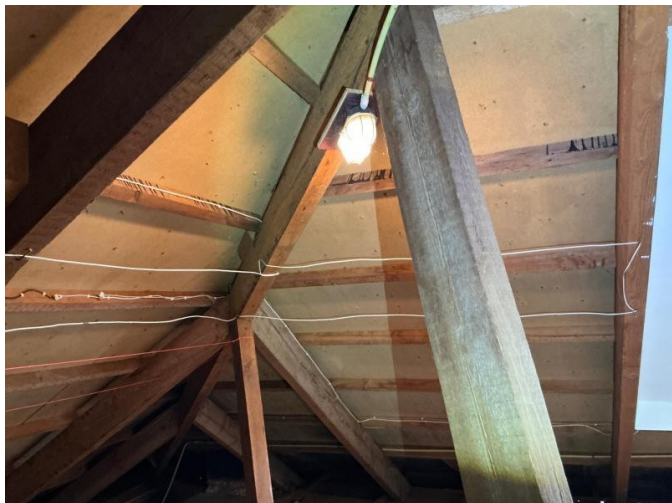
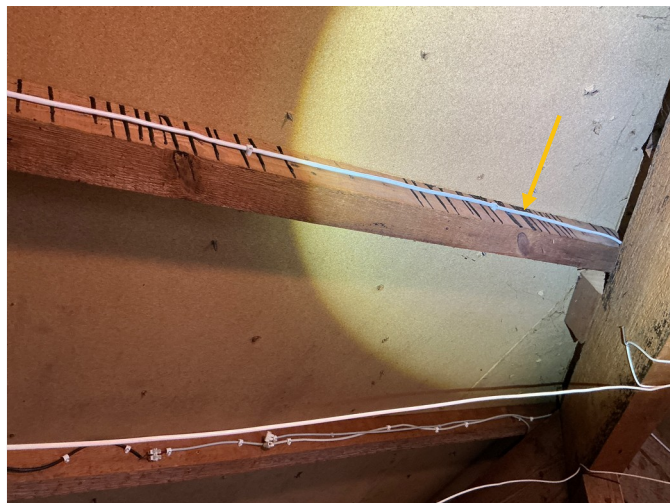
# Fiche 3: Overzetsdak | Bitumen/teer aanwezig | Opbouw dak is niet-inspecteerbaar

Het asbestmateriaal valt onder de mijlpaal van 2040.

Eindbeoordeling materiaalrisico	Laag materiaalrisico en/of verlaagde kans op vezelvrijgave
---------------------------------	--

De opbouw van het dak onder het overzetdak is langs buiten niet toegankelijk voor inspectie.

Langs binnen kon er vastgesteld worden dat er bitumen/teer aanwezig is onder het overzetdak. Bitumen en teer is steeds asbestverdacht. De toepassing is niet eenvoudig bereikbaar en kan veilig beheerd worden. Verder aanvullend destructief onderzoek is aan te bevelen en noodzakelijk bij renovatie of verwijdering van het dak.

Het betreft een metalen overzetdak. De dakbedekking, metaal, is niet asbestverdacht. Onder deze dakbedekking kunnen asbesthoudende toepassingen aanwezig zijn die enkel vast te stellen met aanvullend destructief onderzoek.

Onder het overzetdak kunnen zich asbesttoepassingen bevinden. Bijvoorbeeld asbesthoudende leien, asbesthoudend bitumen, asbesthoudend onderdak,...

- Zorg voor een veilig beheer en verwijder dit asbestmateriaal wanneer het bij werken eenvoudig bereikbaar wordt. Controleer de toestand jaarlijks op wijzigingen.
- Voer bijkomende staalname(s) uit.

- Eenvoudige handelingen: enkel door erkend asbestverwijderaar  
Om een asbestveilig asbestattest te bekomen volstaat het momenteel om de toepassing veilig en zorgvuldig te beheren. Dit zonder er wijzigingen aan aan te brengen.

Bij wijzigingen, werken aan het dak of verwijdering ervan is verdere staalname (labo-analyse) noodzakelijk alvorens deze te verwijderen of alvorens werken uit te voeren aan het materiaal.

Deze toepassing kan enkel door een erkende asbestverwijderaar verwijderd worden omdat er hier automatisch een verhoogd risico op vrijgave van asbestvezels (max. concentratie 0,01 vezels/cm<sup>3</sup> - CODEX - Art. VI.3-54) ontstaat. (Bron: VLAREM II: 6.4.0.1 par1, par2 en par3). Een erkend asbestverwijderaar moet ingeschakeld worden voor deze toepassingen die niet (kunnen) worden verwijderd door de

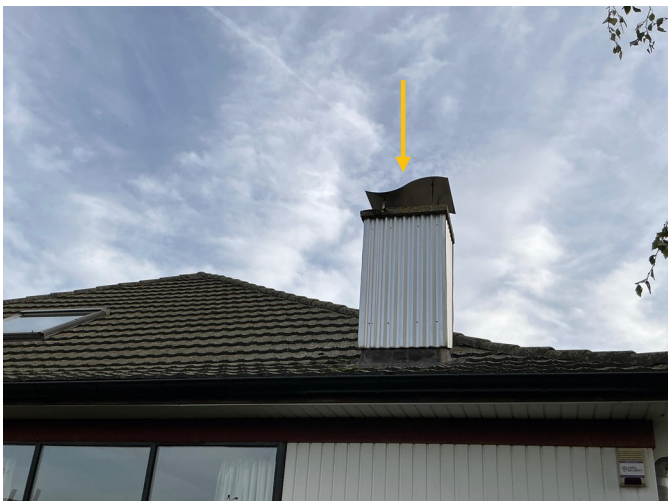
## Fiche 6: Binnenkant van de schouw(en) en ventilatiekanalen niet inspecteerbaar

**Uitleg van de asbestdeskundige:** De binnenkant van de schouw(en) en ventilatiekanalen (verluchtingen, ventilatiekanalen, afvoer dampkap, etc.) kon niet in zijn geheel gecontroleerd worden op de eventuele aanwezigheid van asbesttoepassingen (bijvoorbeeld een asbestcement rookgaskanaal/buis in de schouw). De schouwen en ventilatiekanalen zijn niet in zijn geheel waarneembaar en bereikbaar. Het betreft hier een opdracht asbestinventarisatie met een niet-destructief onderzoek. Dit wil zeggen: visueel/auditief, losse of licht geklemd materialen opheffen, monsternamen met inherente schade. Dit wil niet zeggen: demonteren, beschadigen, opscheppen / uitsorteren. Aanwezige (ventilatie)rooster(s) of schouwen werden bijgevolg niet gedemonteerd, hiervoor is aanvullend destructief onderzoek nodig indien gewenst. De toegevoegde foto geeft een voorbeeld van deze toepassingen en is niet limitatief, er kunnen met andere woorden meerdere aantallen aanwezig zijn over de gehele woning (er kan slechts 1 foto toegevoegd worden aan deze fiche ter illustratie).

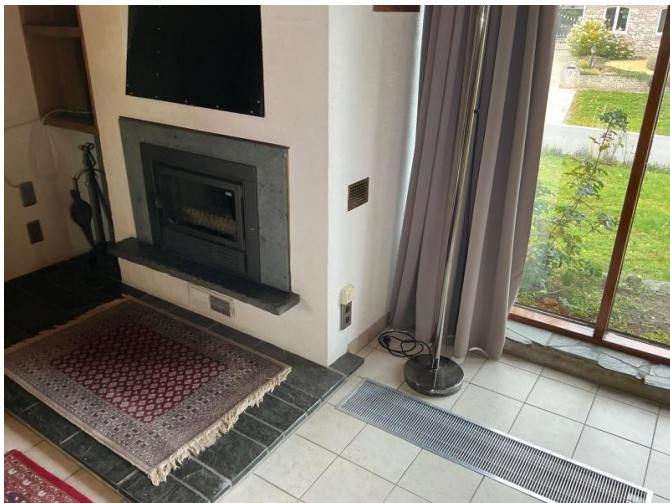
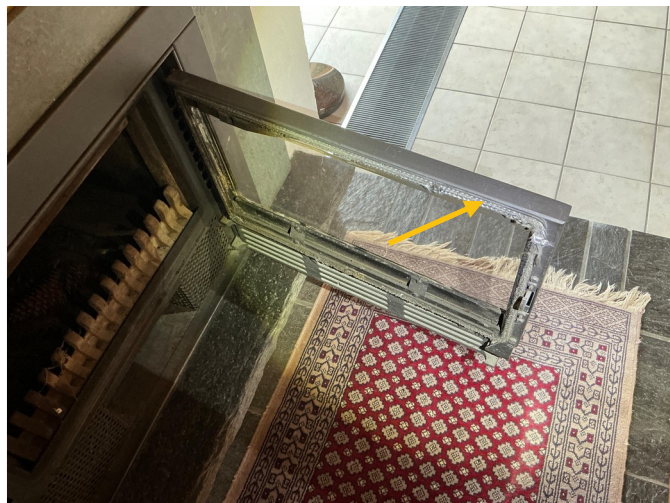
## Fiche 8: Kachelkoord en dichtingen van de kachel I Niet-asbestverdacht

De asbestdeskundige beoordeelt het materiaal als niet-asbestverdacht.

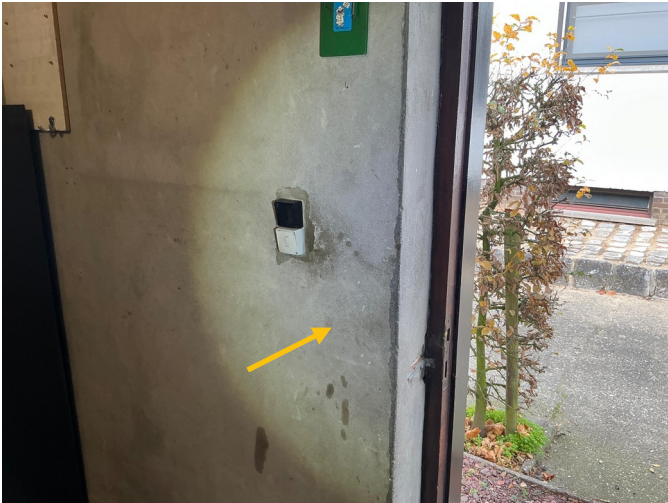
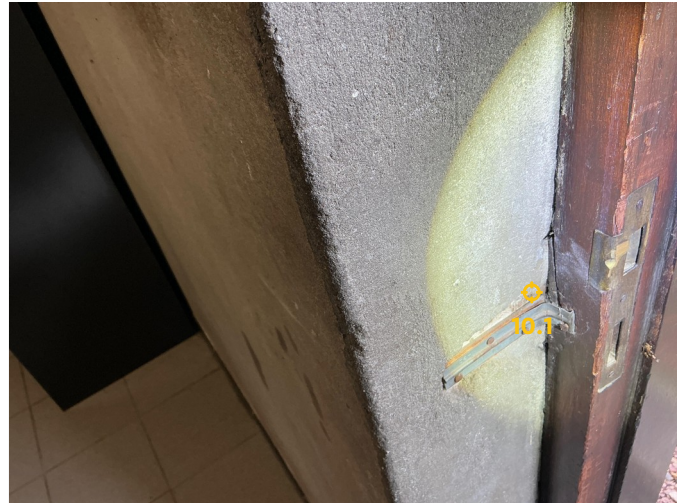
Geen asbest

<b>Beschrijving</b>	Cementering binnenwanden
<b>Omgeving</b>	Binnen
<b>Primaire drager</b>	Binnenwand
<b>Bindmiddel van materiaal</b>	Cement
<b>Gebondenheid op basis van bindmiddel</b>	Hecht
<b>Hoeveelheid (oppervlakte - dikte - aantal)</b>	• 22,30 m <sup>2</sup> - 1,00 cm - 1 stuk
<b>Totaal volume</b>	0,223 m <sup>3</sup>
<b>Identificatiemethode</b>	Een monstername door de asbestdeskundige met laboanalyse door een asbestlabo.
<b>Destructieve handeling voor identificatie</b>	Nee
<b>Opmerking</b>	<p>De opdrachtgever had geen info of facturen betreffende de plaatsing van de cementering.</p> <p>De hoeveelheid is een zo nauwkeurig mogelijke opmeting en kan afwijken van de werkelijke toestand. De geraamde totale oppervlakte of hoeveelheid (indien van toepassing) wordt weergegeven, niet het aantal stuks. Aanduidingen op de constructieplannen vormen louter een indicatie waar deze toepassing (onder meer) aanwezig is of kan zijn. Aan de gegeven informatie kunnen geen rechten worden ontleend.</p>

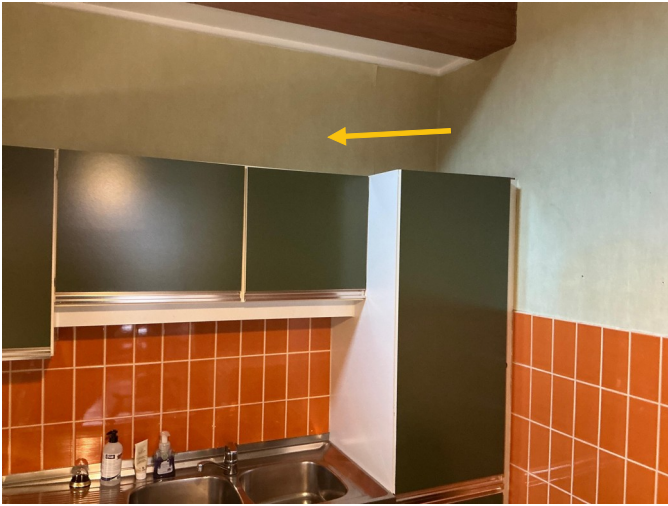
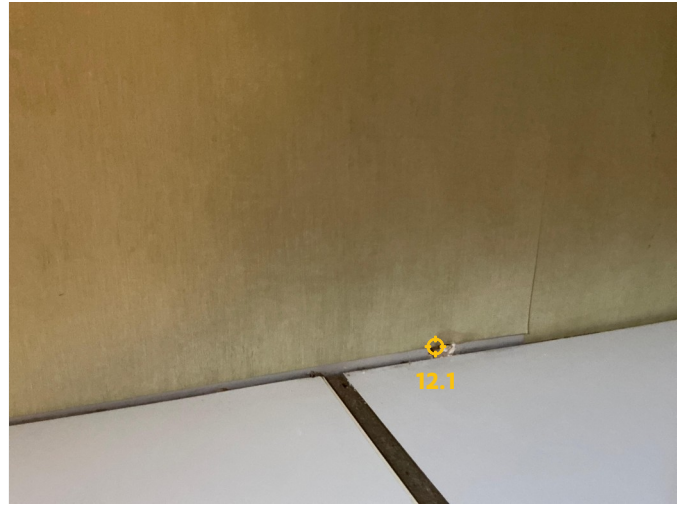
## Fiche 12: Zichtbaar wandpleisterwerk

Geen asbest

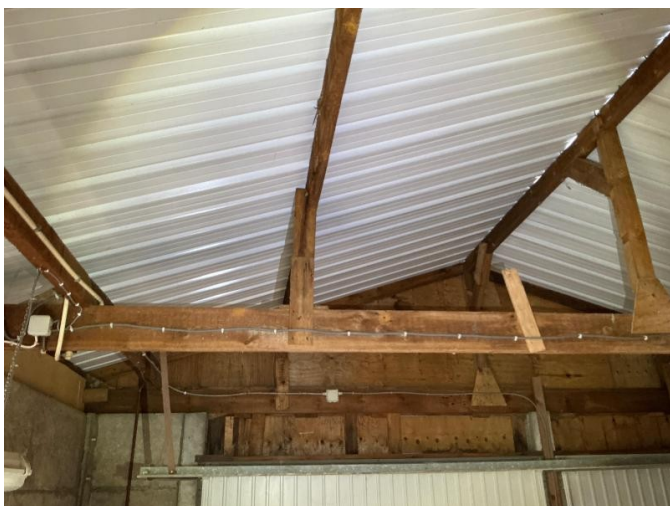
## Fiche 18: Onderdak | Inspectie | Niet aanwezig

<p>Fiche 18: Onderdak   Inspectie   Niet aanwezig</p>	<p>De aan- of afwezigheid van een onderdak werd gecontroleerd.</p> <p>Deze asbestinventaris beperkt zich tot een niet-destructief onderzoek. Eventuele aanwezige isolatie verwijderen / verplaatsen / losmaken is destructief onderzoek en is uitgesloten van dit onderzoek.</p> <p>Bij gebrek aan bereikbaarheid van het onderdak langs binnen (bijvoorbeeld bij afgewerkte zolders / daken / plafonds / wanden) en zonder het verwijderen van de eventueel aanwezige isolatie, gebeurt de inspectie langs buiten door middel van het opheffen van een pan. Opheffen van dakbeddekking zoals: (metalen) platen, golfplaten, leien, afwerkingslagen van platte daken is niet mogelijk zonder aanvullend destructief onderzoek. Dit onderzoek beperkt zich echter tot niet-destructief onderzoek.</p> <p>Voor de inspectie van het gehele onderdak is verder destructief onderzoek nodig. Het kan namelijk zijn dat het onderdak op andere plaatsen van het dak uit een ander materiaal bestaat dan op de plaats van inspectie. (Onderdaken kunnen mogelijks deels uit asbesthoudend menuiserie bestaan.)</p> <p>Aangezien dit een niet-destructief onderzoek is, kan er geen zekerheid worden gegeven met betrekking tot het volledige onderdak.</p> <p>Inspectie van hoogtes (opheffen van een pan) boven 3,50 meter van de begane grond en ruimtes onder 1,50 meter van zolders vallen buiten dit onderzoek.</p>	-
