Asbestinventarisatetest

Genenbosstraat 7, 3560 Lummen

Attestnummer : 20260329-000048.000

Niet-asbestveilig

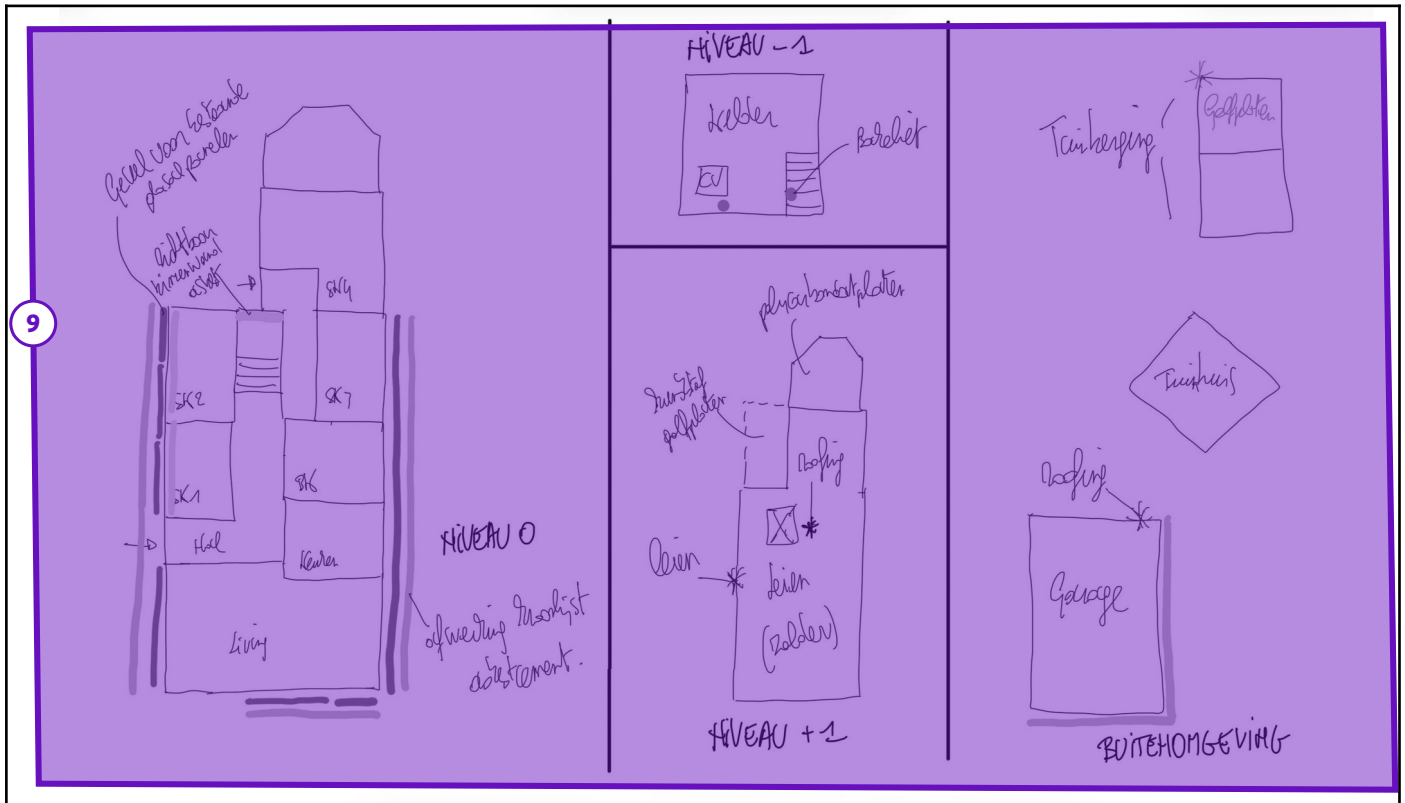
Plan 1.3: - Overzicht inspectiegebied

Beschrijving	Type	Actie
9. Binnenkant van de schouw(en) en ventilatiekanalen niet inspecteerbaar	Beperking	-

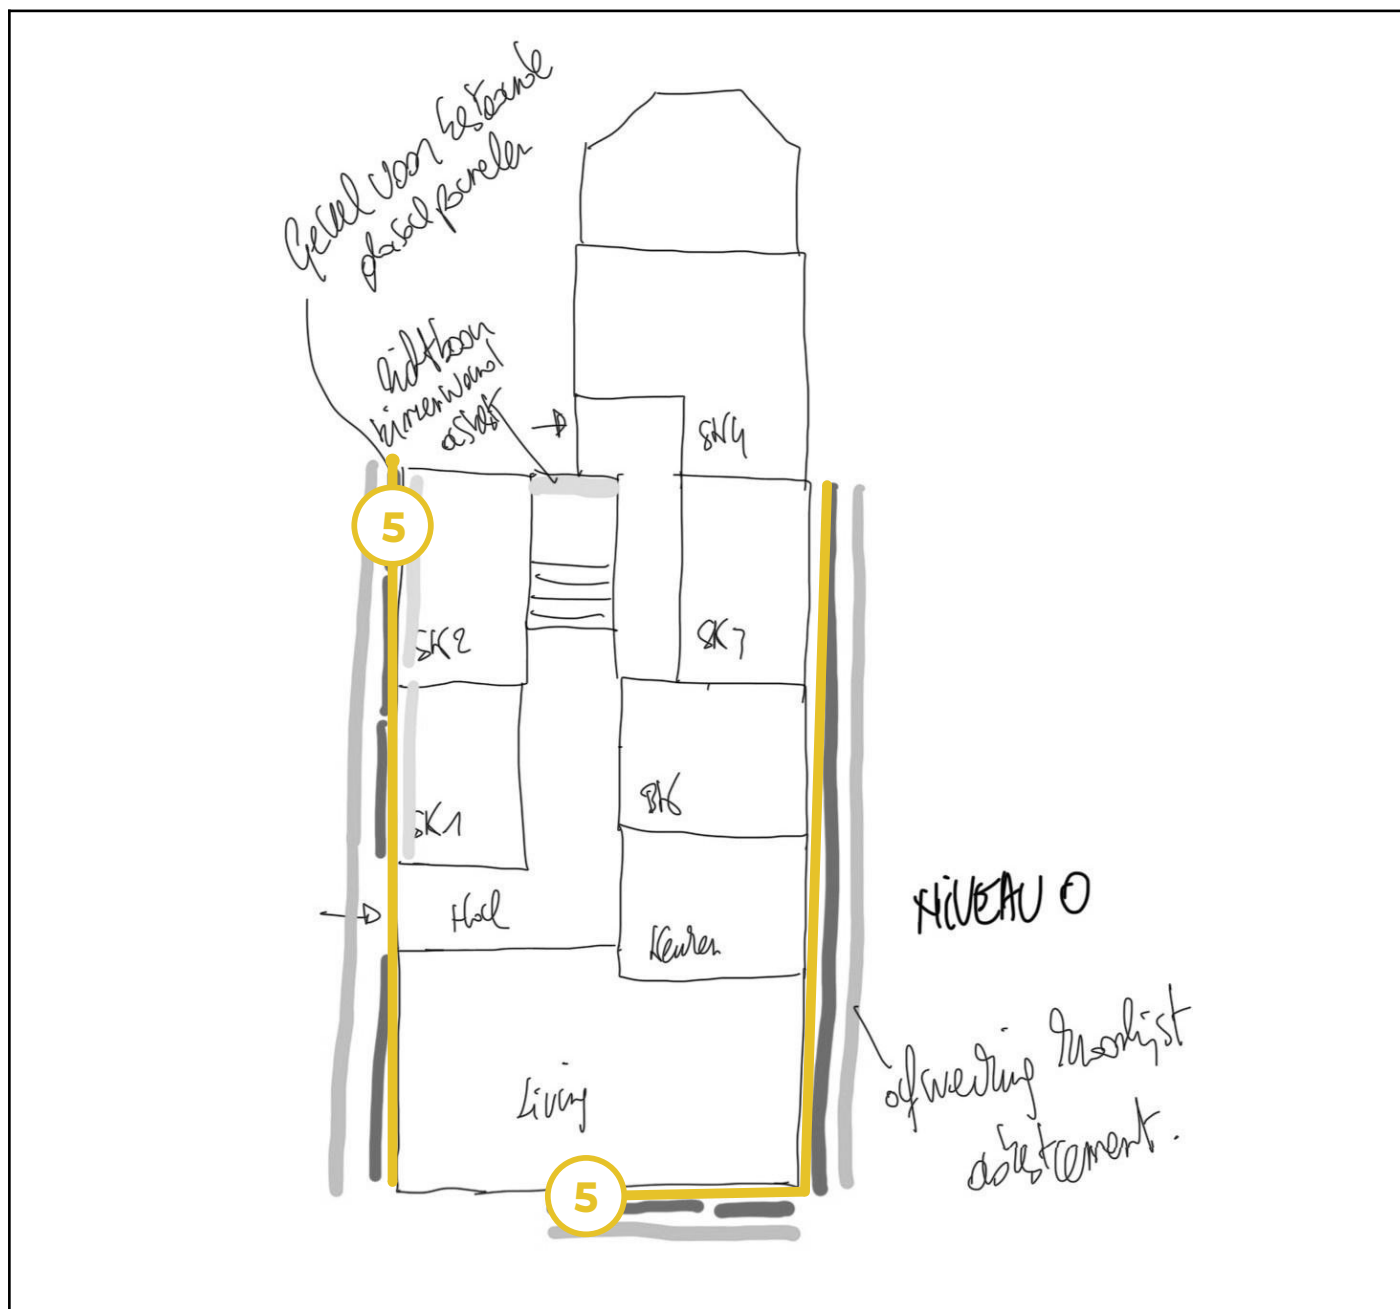
Plan 2.1: - Niveau 0

Beschrijving	Type	Actie
5. Platen uit asbestcement Menuiserie afwerking kroonlijsten	Asbestmateriaal	Zorgvuldig beheren

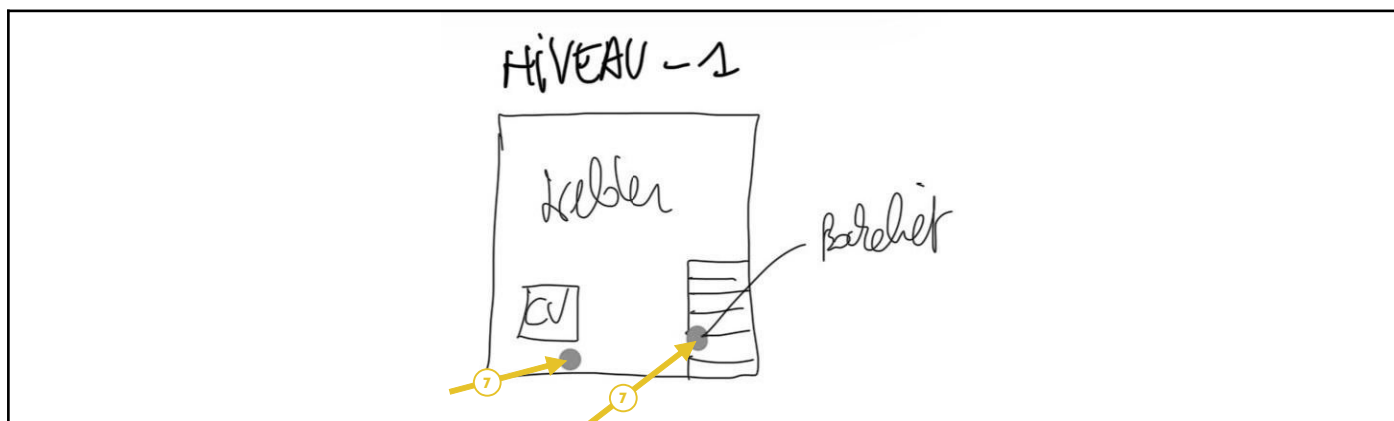
Plan 2.3: - Niveau -1

Beschrijving	Type	Actie
7. Bakeliet Elektrische installatie	Asbestmateriaal	Zorgvuldig beheren

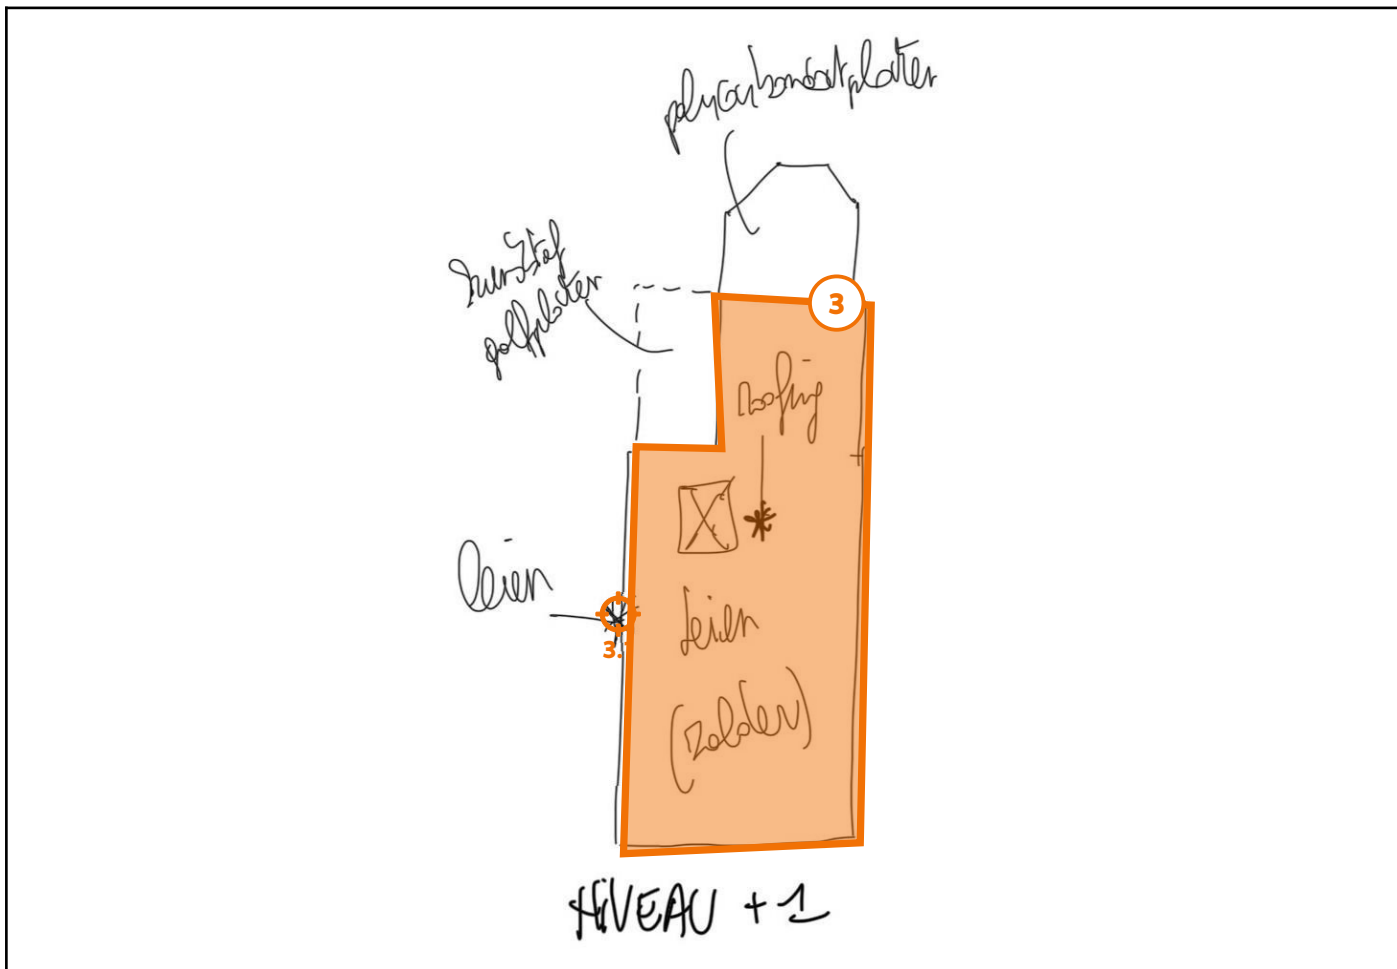
Plan 2.5: - Niveau +1

Beschrijving	Type	Actie
3. Dakbedekking Leien zonder onderdak	Asbestmateriaal	Verwijderen
3.1 Code: 4 PS Leien dak woning	Puntmonster	-

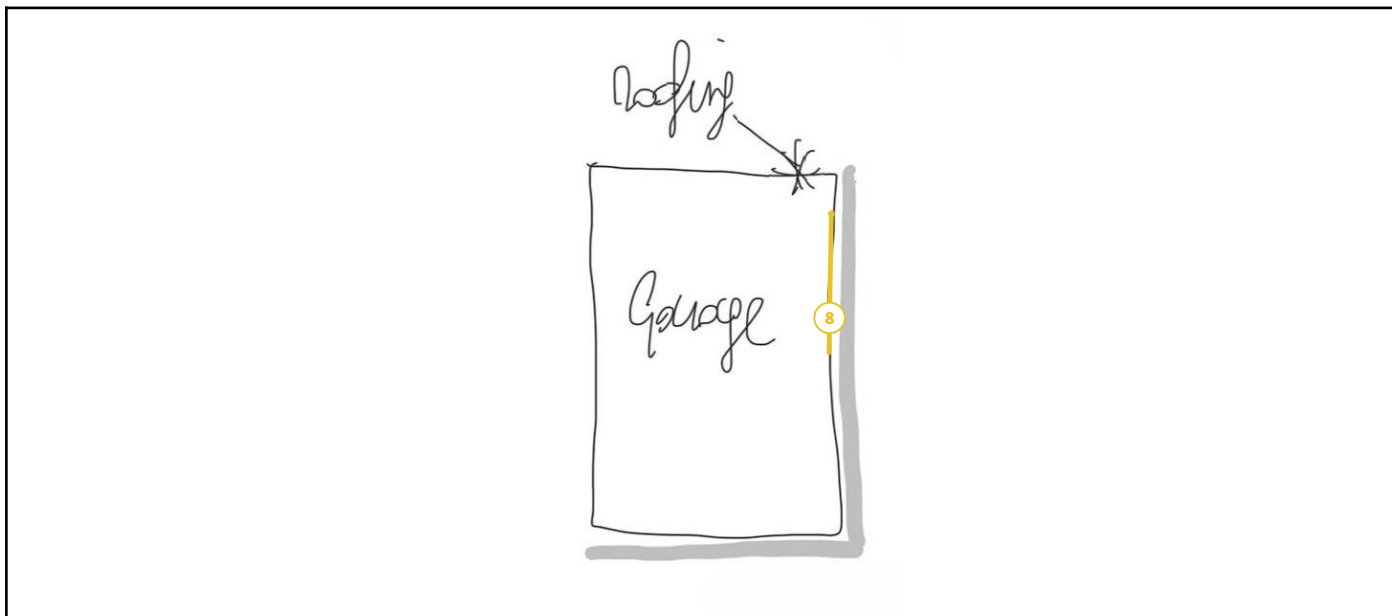
Plan 2.6: - Garage

Beschrijving	Type	Actie
8. Garage Mastiek/kit tussen glas en profiel Oud raam	Asbestmateriaal	Zorgvuldig beheren

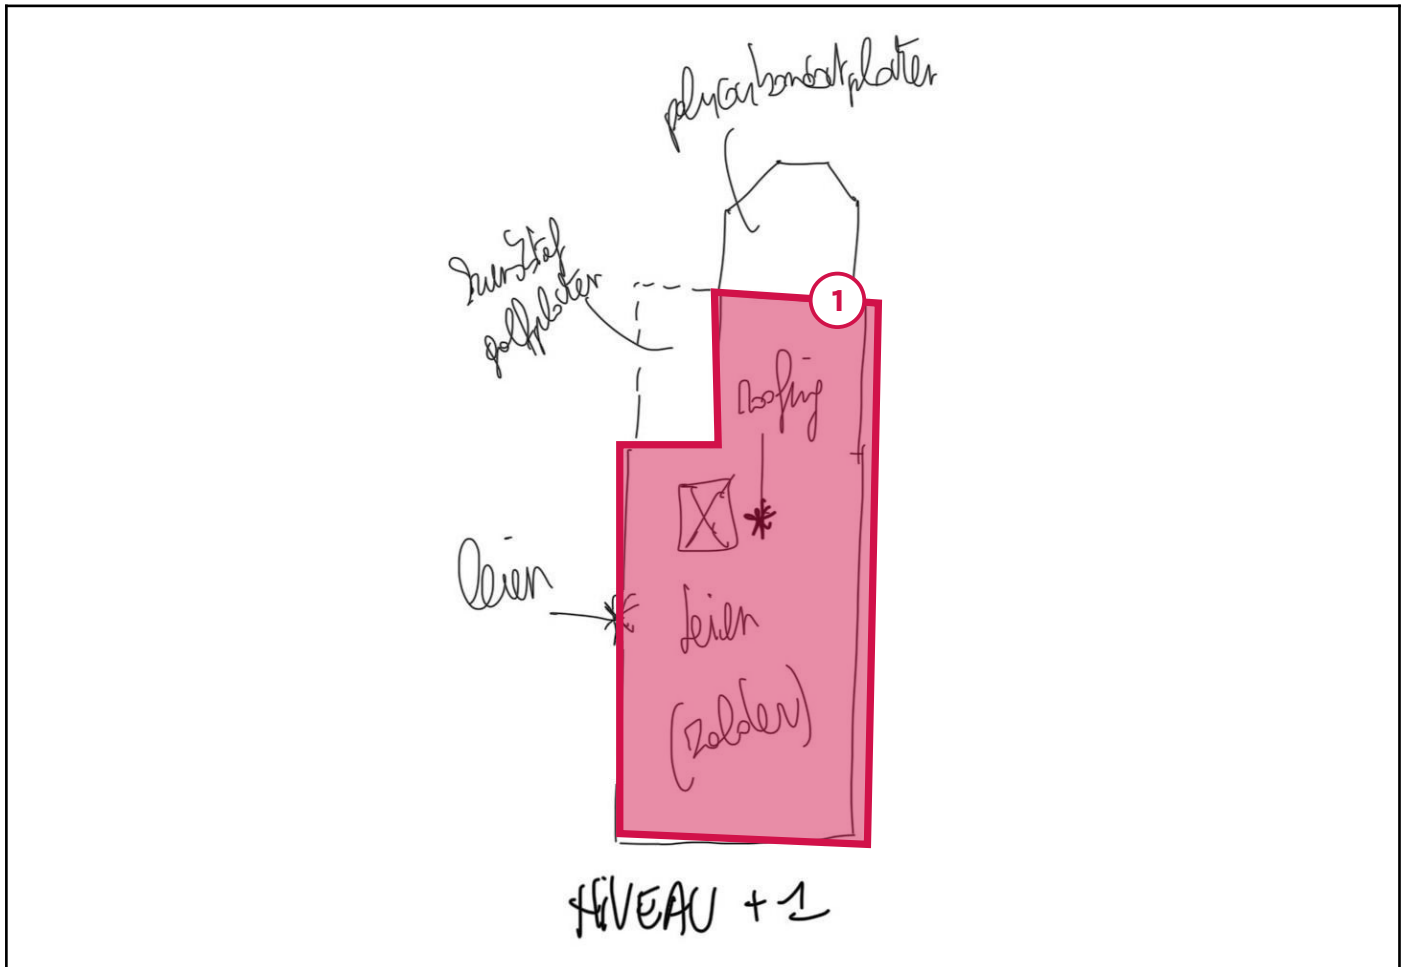
Plan 2.7: - Niveau +1

Beschrijving	Type	Actie
1. Asbesthoudend slib/sediment van de dakbedekking Leien	Asbestmateriaal	Dringend verwijderen

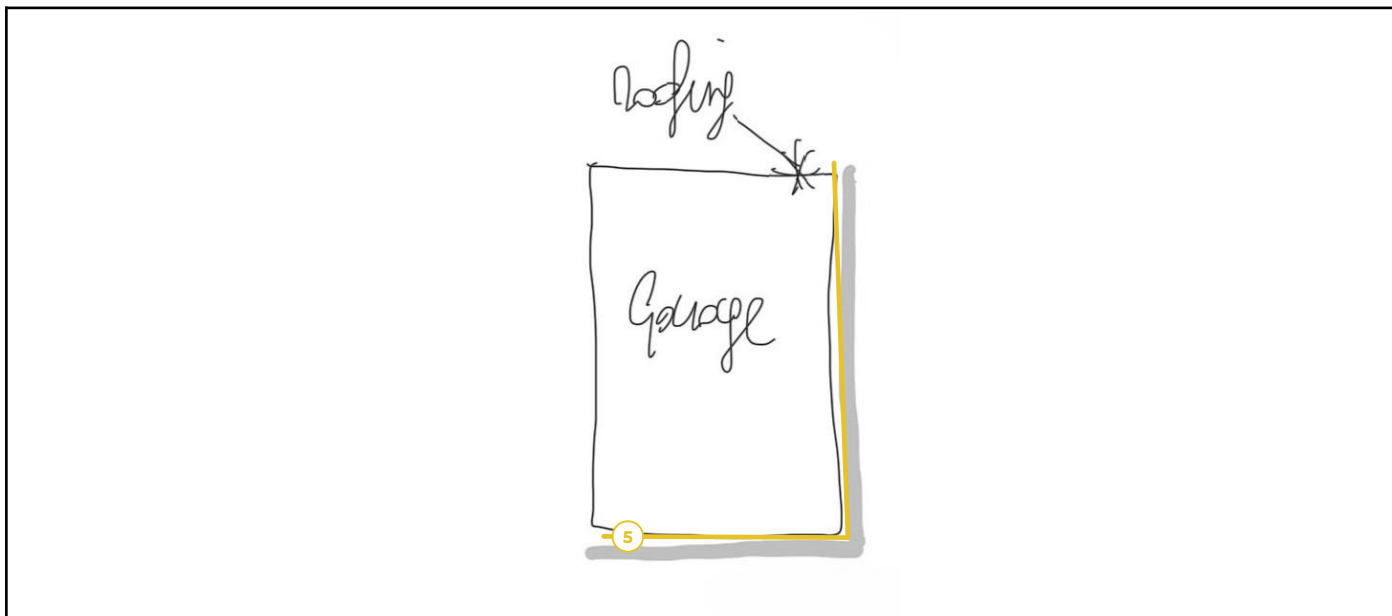
Plan 2.8: - Garage

Beschrijving	Type	Actie
5. Platen uit asbestcement Menuiserie afwerking kroonlijsten	Asbestmateriaal	Zorgvuldig beheren

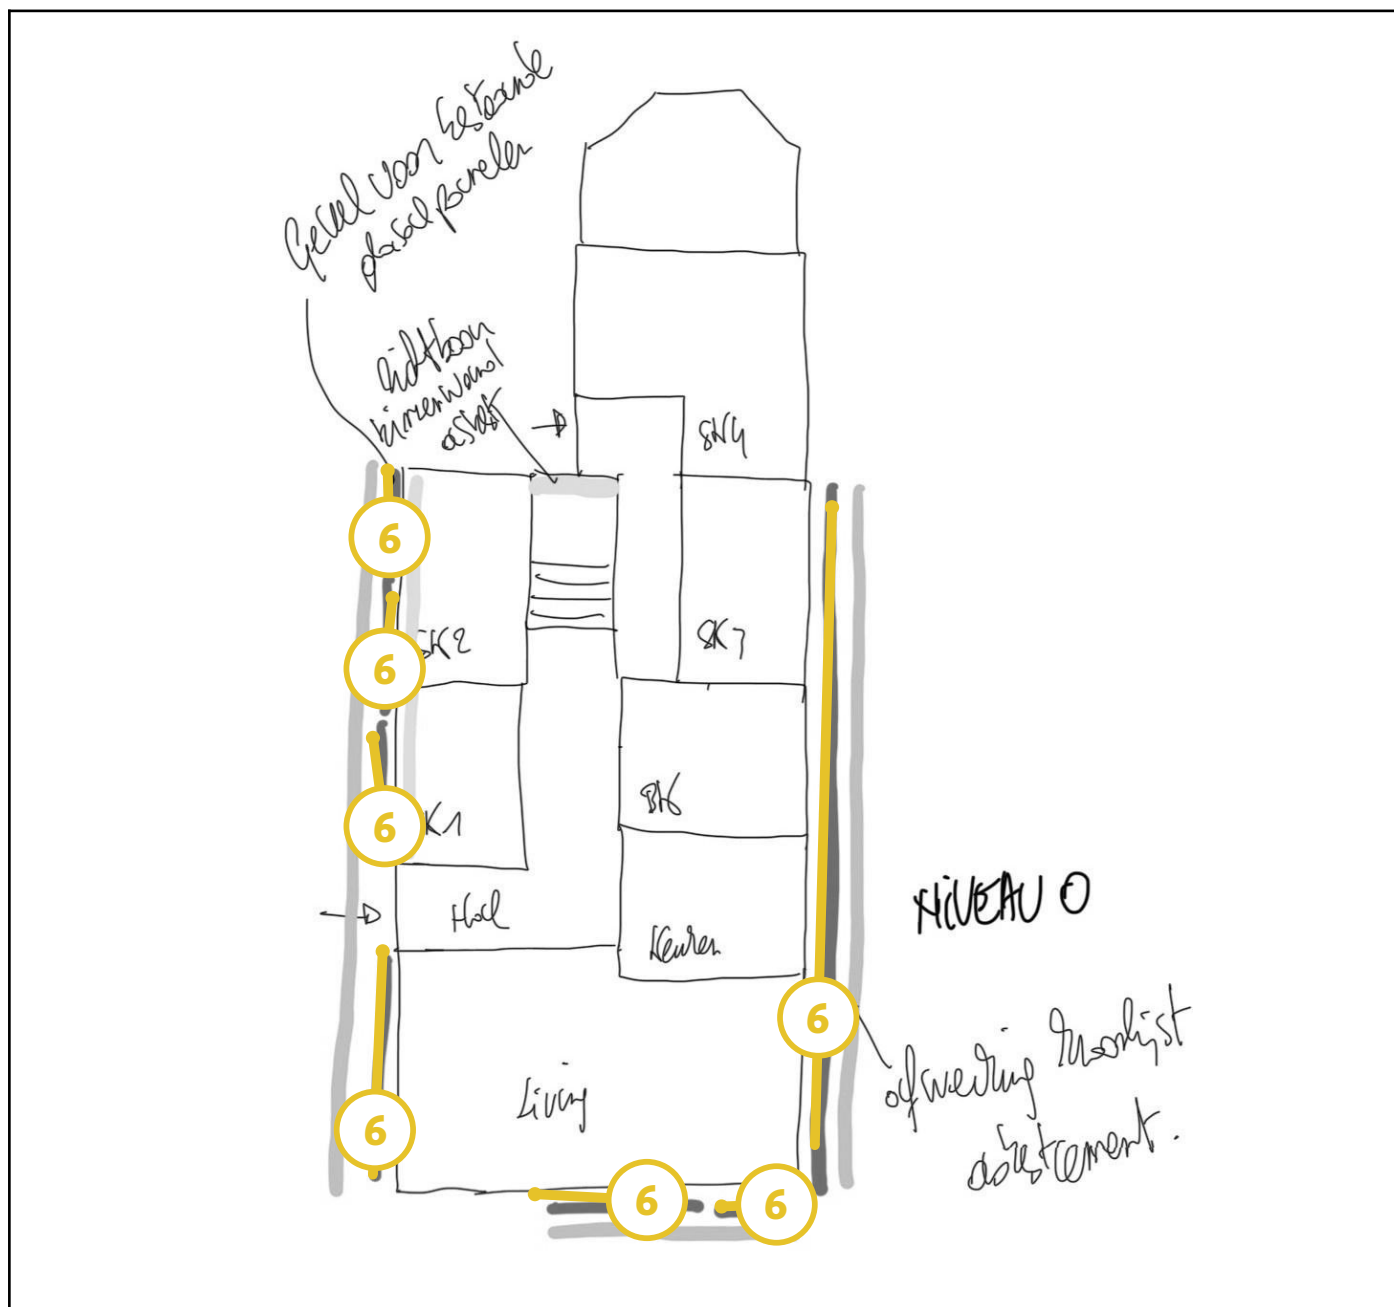
Plan 2.9: - Niveau 0

Beschrijving	Type	Actie
6. Bestaande glasal asbestpanelen (buitengevel) achter gevelstenen	Asbestmateriaal	Zorgvuldig beheren

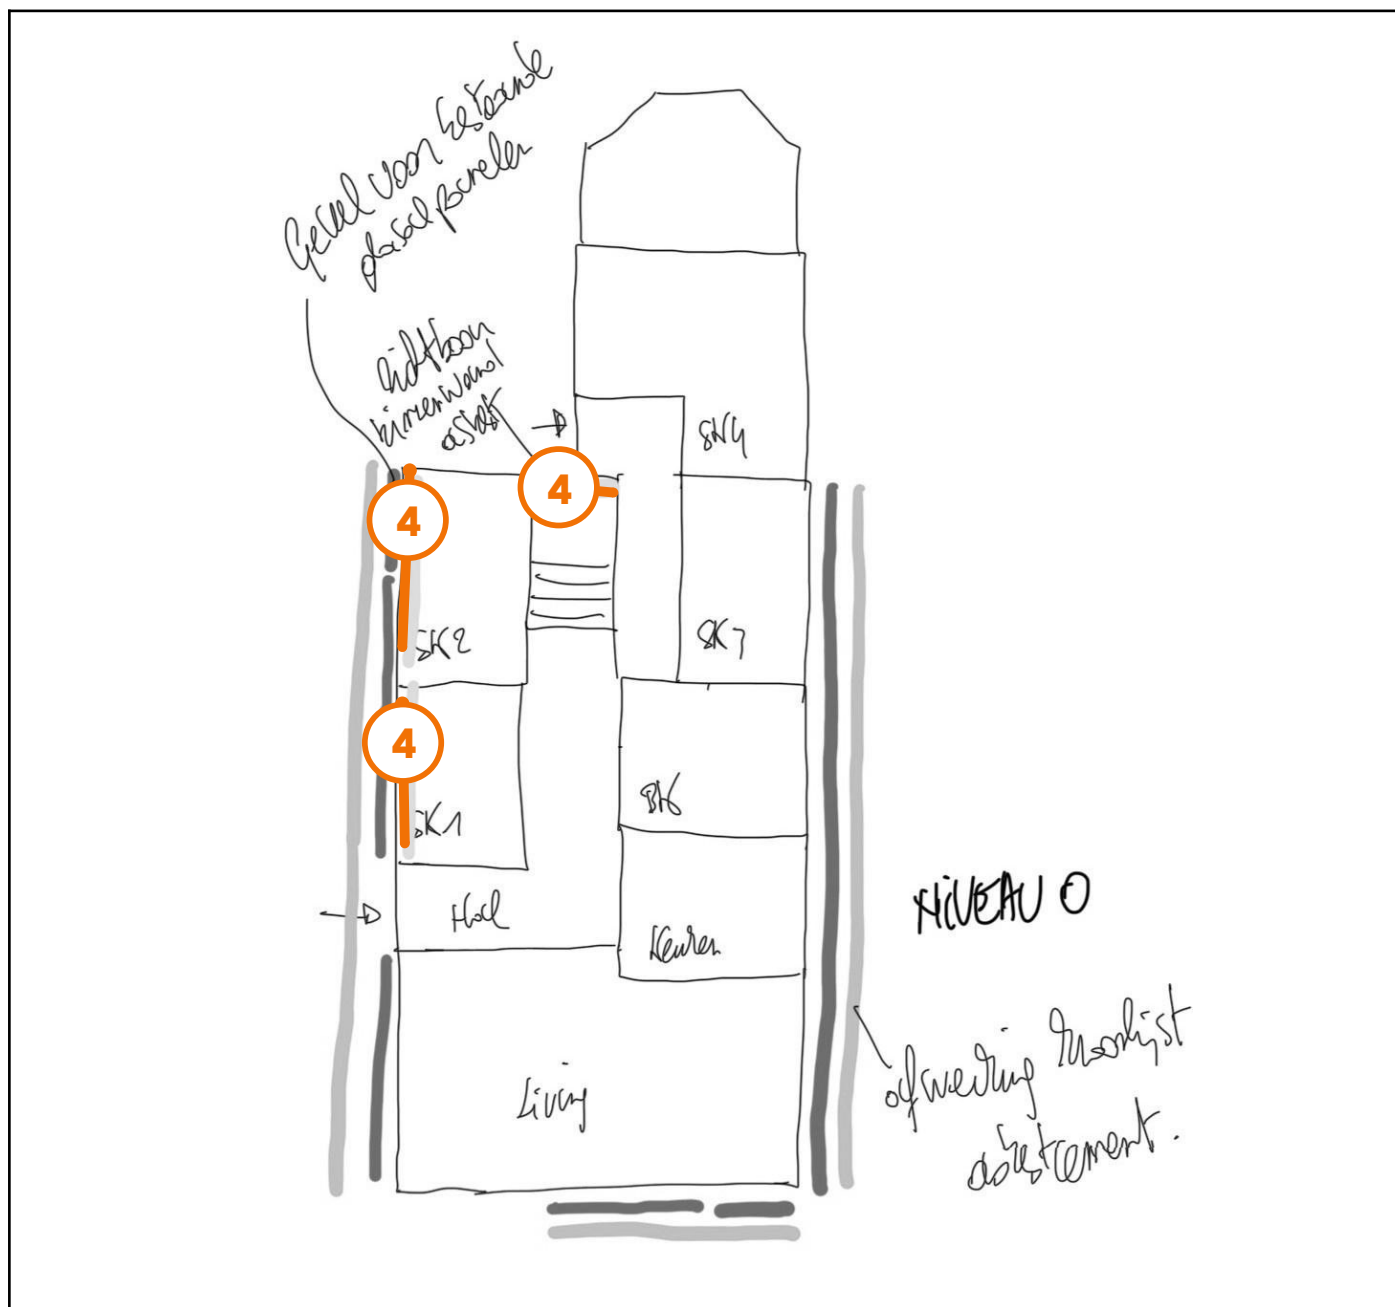
Plan 2.10: - Niveau 0

Beschrijving	Type	Actie
4. Platen uit asbestcement Opbouw binnenmuren (deels)	Asbestmateriaal	Maatregelen nemen

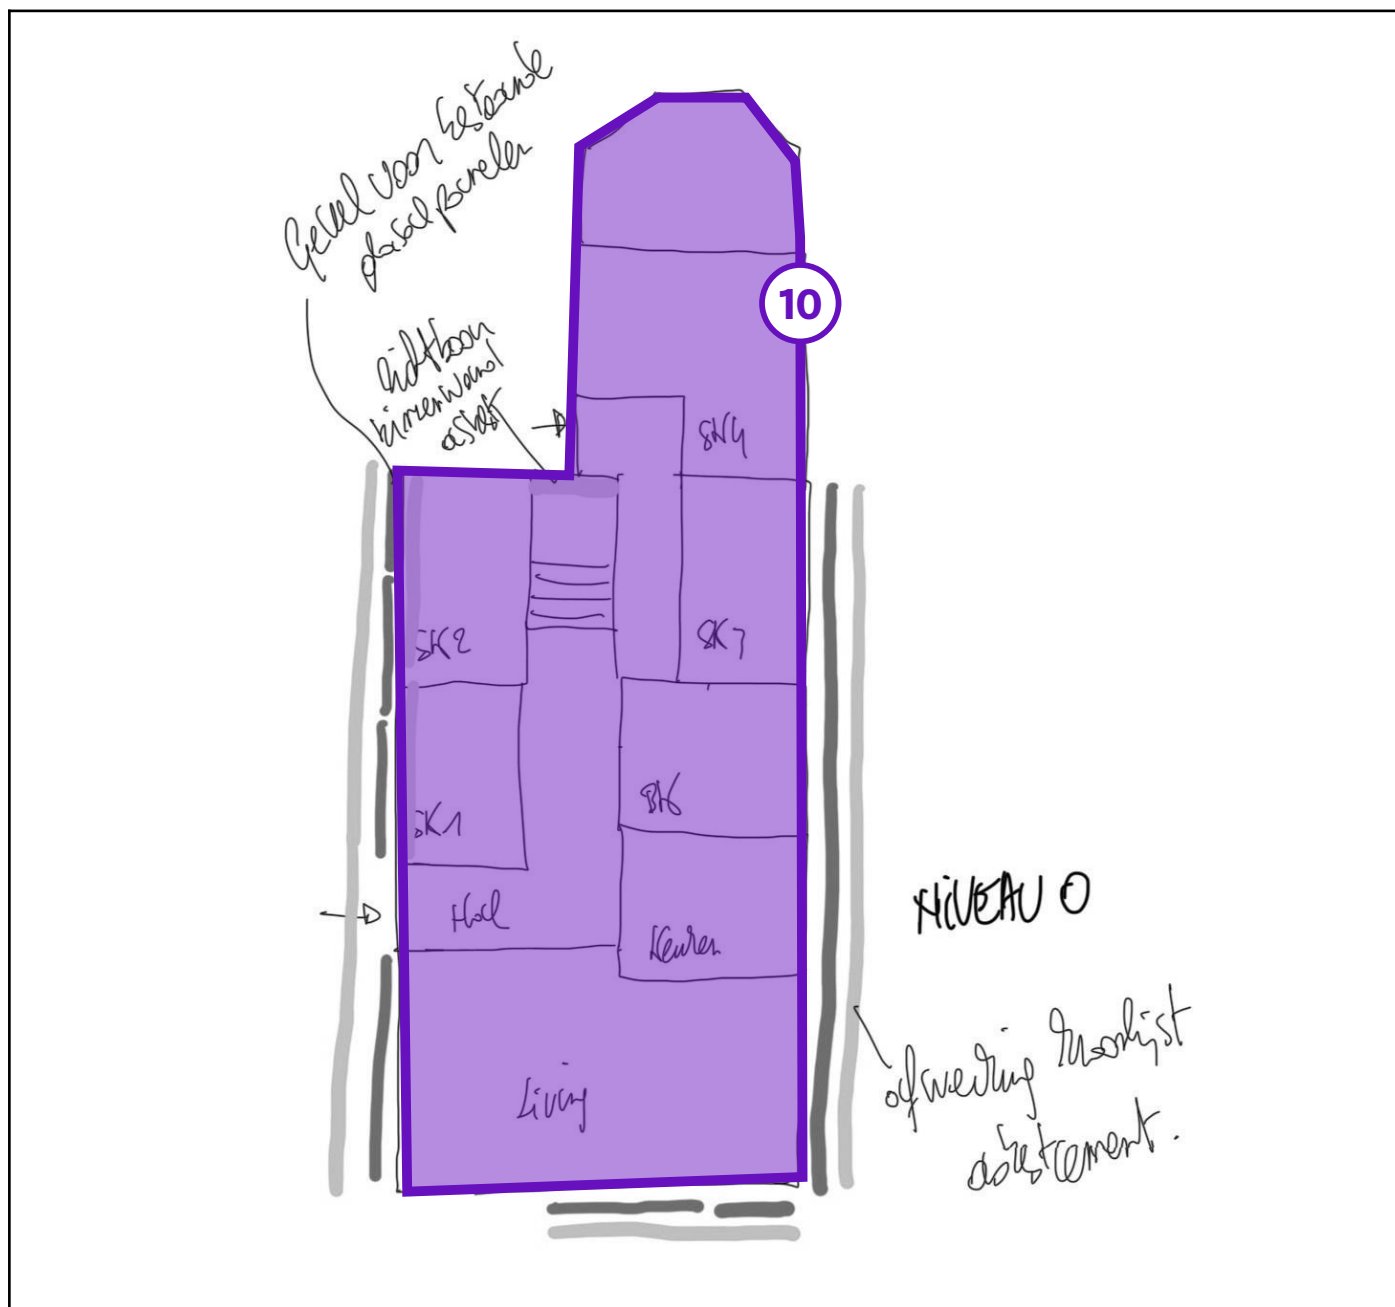
Plan 2.11: - Niveau 0

Beschrijving	Type	Actie
10. Zichtbare gebouwschil Opbouw niet inspecteerbaar	Beperking	-

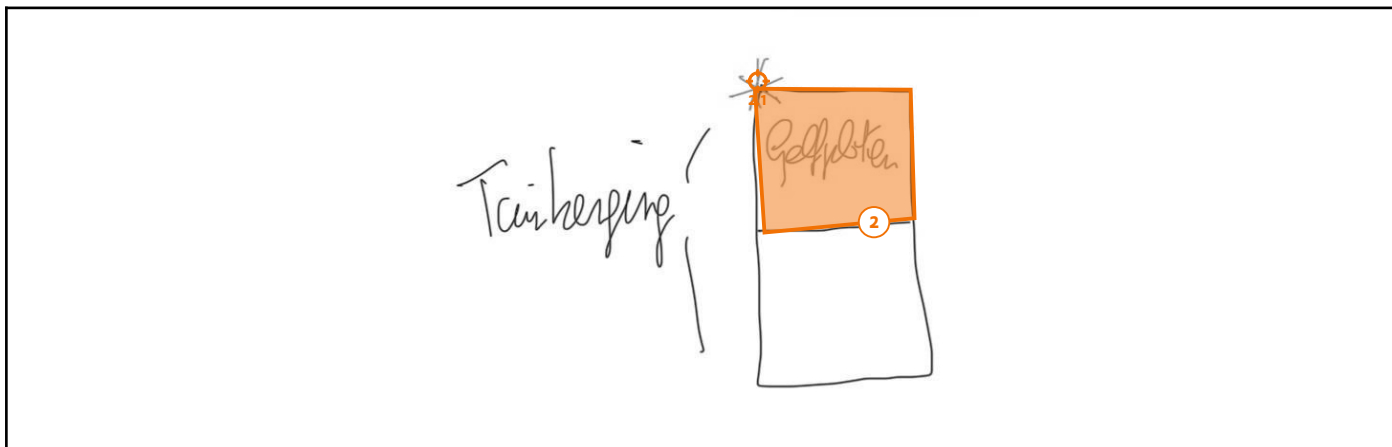
Plan 4.1: - Tuinberging

Beschrijving	Type	Actie
2. Tuinberging achteraan perceel I Golfplaten zonder onderdak	Asbestmateriaal	Verwijderen
2.1 Code: 3 I PS I Golfplaten tuinberging	Puntmonster	-

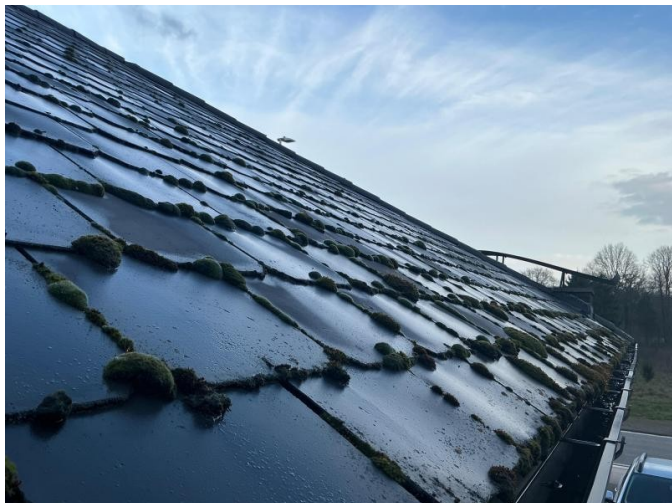
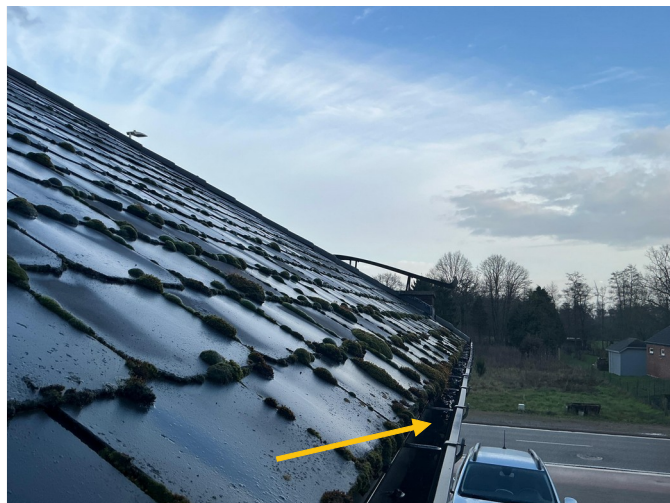
Fiche 1: Asbesthoudend slib/sediment van de dakbedekking I Leien

Asbestmateriaal - afvalstof

Het asbestmateriaal valt onder de mijlpaal van 2040.

Dringend verwijderen

- Verwijder het asbestafval.

- Eenvoudige handelingen: mag via doe-het-zelf of door werknemer(s) met opleidingsattest eenvoudige handelingen
Slib of sediment van asbest dient verwijderd te worden als asbestafval in daarvoor bestemde asbestzakken. Mogelijks ook met verwijdering van de opvangtoepassing zijn geheel.

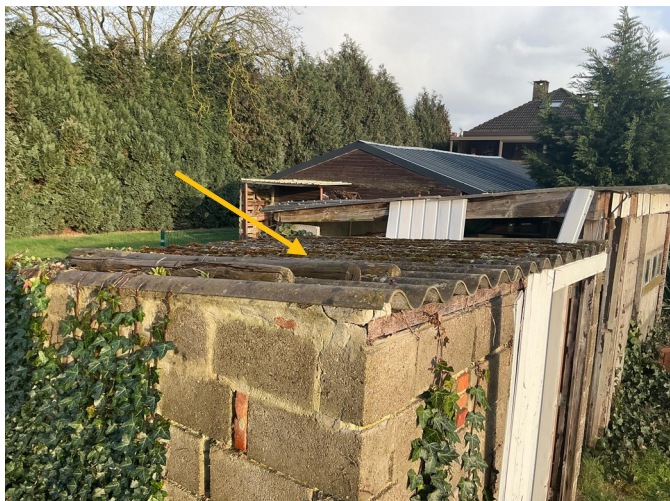
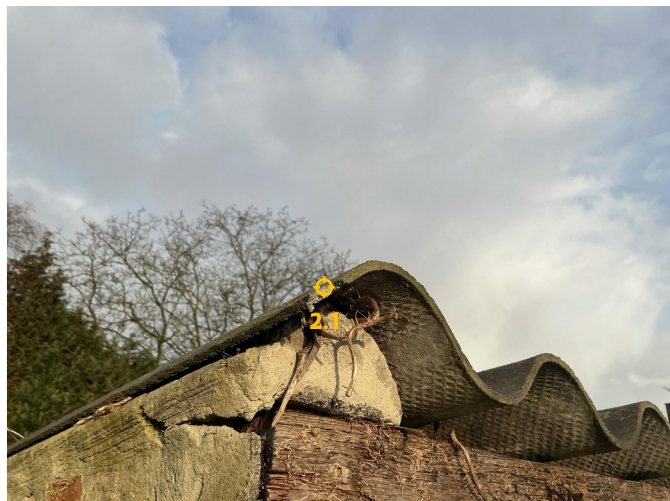
Het asbestmateriaal valt onder de mijlpaal van 2034.

Verwijderen

Eindbeoordeling materiaalrisico	Verhoogd materiaalrisico en/of verhoogde kans op vezelvrijgave
---------------------------------	--

Gebondenheid	Categorie 1: hechtgebonden in oorsprong
Asbestsoort (vezeltype)	Alleen chrysotiel aanwezig
Asbestconcentratie	Laag (< 50%)
Afschermingsgraad van het gehele materiaal	Geheel of deels vrij aan de binnenlucht, maar geen contact met binnenluchtstromen
Toestand van het materiaal	Matig beschadigd, matig verweerd

#	Type	Referentie	Resultaat
2.1	Puntmonster	3 I PS I Golfplaten tuinberging	Chrysotiel

- Verwijder dit asbestmateriaal zo snel mogelijk. Volg de toestand goed op.
- Hemelwater dat afspoelt van asbestcement daken of gevels kan asbestdeeltjes bevatten. Gebruik het enkel voor gesloten circuits (bv. spoelen toiletten). Reinig na het vervangen van het dak of de gevel de dakgoten en regenwaterput of -ton om asbesthoudend sediment of slib te verwijderen

- Eenvoudige handelingen: mag via doe-het-zelf of door werknemer(s) met opleidingsattest eenvoudige handelingen
Deze toepassing kan door een aannemer die over een opleidingsattest eenvoudige handelingen beschikt of door een particulier (doe-het-zelf), verwijderd worden indien er geen verhoogd risico op vrijgave van asbestvezels (max. concentratie 0,01 vezels/cm³ - CODEX Art. VI.3-54) ontstaat en de toepassing voorafgaand wordt gefixeerd/bevochtigd; de individuele elementen zonder machinale werktuigen (boormachine, slijpschijf, hogedrukreiniger,...) en zonder breken of gooien een voor een losgemaakt worden; en ten slotte dubbel en luchtdicht verpakt weggevoerd worden naar een erkend afvalpunt (recyclagepark).

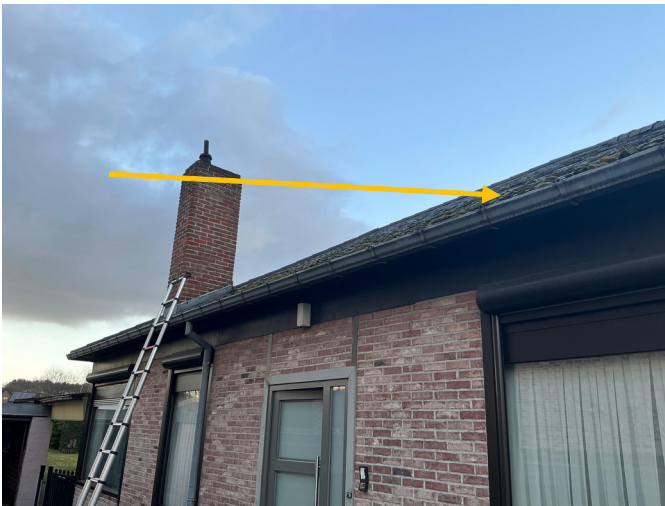
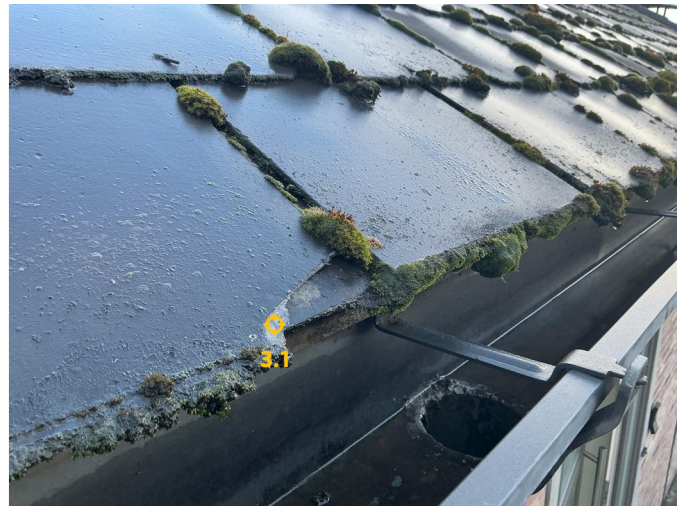
Het asbestmateriaal valt onder de mijlpaal van 2034.

Verwijderen

- Verwijder dit asbestmateriaal zo snel mogelijk. Volg de toestand goed op.
- Hemelwater dat afspoelt van asbestcement daken of gevels kan asbestdeeltjes bevatten. Gebruik het enkel voor gesloten circuits (bv. spoelen toiletten). Reinig na het vervangen van het dak of de gevel de dakgoten en regenwaterput of -ton om asbesthoudend sediment of slib te verwijderen

- Eenvoudige handelingen: mag via doe-het-zelf of door werknemer(s) met opleidingsattest eenvoudige handelingen
Deze toepassing kan door een aannemer die over een opleidingsattest eenvoudige handelingen beschikt of door een particulier (doe-het-zelf), verwijderd worden indien er geen verhoogd risico op vrijgave van asbestvezels (max. concentratie 0,01 vezels/cm³ - CODEX Art. VI.3-54) ontstaat en de toepassing voorafgaand wordt gefixeerd/bevochtigd; de individuele elementen zonder machinale werktuigen (boormachine, slijpschijf, hogedrukreiniger,...) en zonder breken of gooien een voor een losgemaakt worden; en ten slotte dubbel en luchtdicht verpakt weggevoerd worden naar een erkend afvalpunt (recyclagepark).

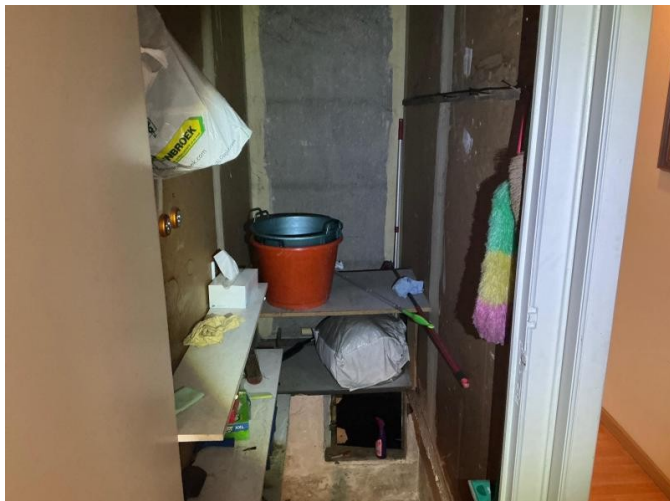
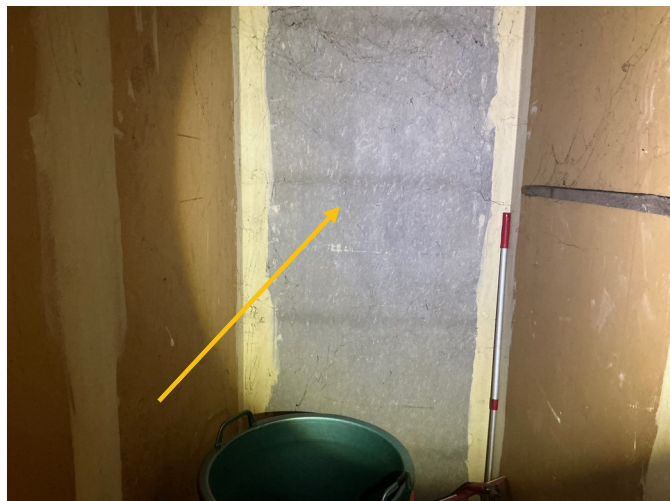
Fiche 4: Platen uit asbestcement | Opbouw binnenmuren (deels)

Asbestmateriaal

- Eenvoudige handelingen: mag via doe-het-zelf of door werknemer(s) met opleidingsattest eenvoudige handelingen
Deze toepassing kan door een aannemer die over een opleidingsattest eenvoudige handelingen beschikt of door een particulier (doe-het-zelf), verwijderd worden indien er geen verhoogd risico op vrijgave van asbestvezels (max. concentratie 0,01 vezels/cm³ - CODEX Art. VI.3-54) ontstaat en de toepassing voorafgaand wordt gefixeerd/bevochtigd; de individuele elementen zonder machinale werktuigen (boormachine, slijpschijf, hogedrukreiniger,...) en zonder breken of gooien een voor een losgemaakt worden; en ten slotte dubbel en luchtdicht verpakt weggevoerd worden naar een erkend afvalpunt (recyclagepark).

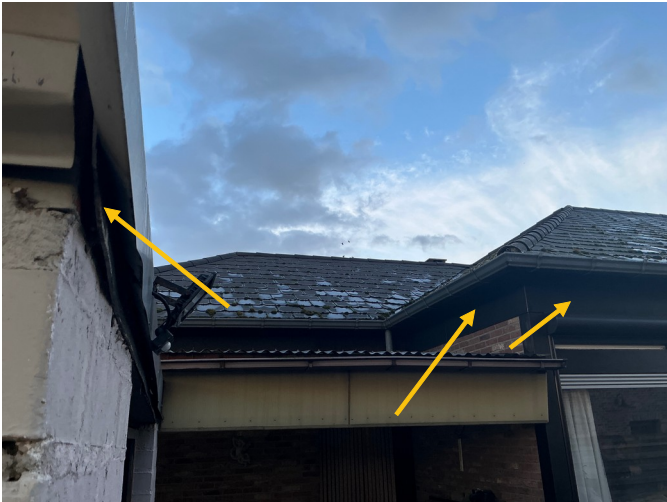
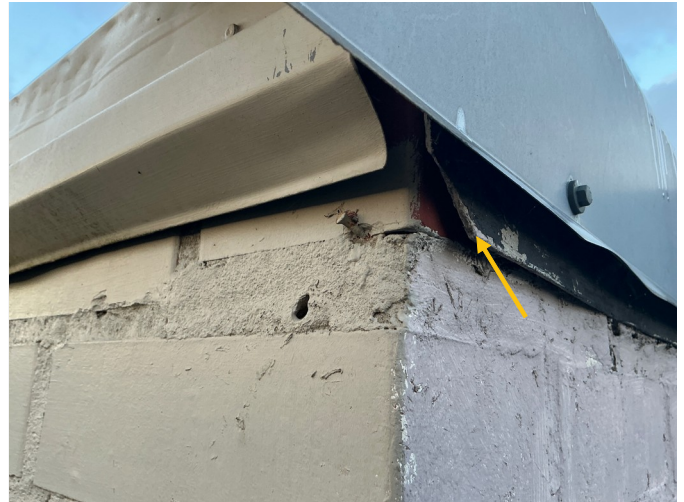
Fiche 5: Platen uit asbestcement I Menuiserie I afwerking kroonlijsten

Asbestmateriaal

- Eenvoudige handelingen: mag via doe-het-zelf of door werknemer(s) met opleidingsattest eenvoudige handelingen
Deze toepassing kan door een aannemer die over een opleidingsattest eenvoudige handelingen beschikt of door een particulier (doe-het-zelf), verwijderd worden indien er geen verhoogd risico op vrijgave van asbestvezels (max. concentratie 0,01 vezels/cm³ - CODEX Art. VI.3-54) ontstaat en de toepassing voorafgaand wordt gefixeerd/bevochtigd; de individuele elementen zonder machinale werktuigen (boormachine, slijpschijf, hogedrukreiniger,...) en zonder breken of gooien een voor een losgemaakt worden; en ten slotte dubbel en luchtdicht verpakt weggevoerd worden naar een erkend afvalpunt (recyclagepark).

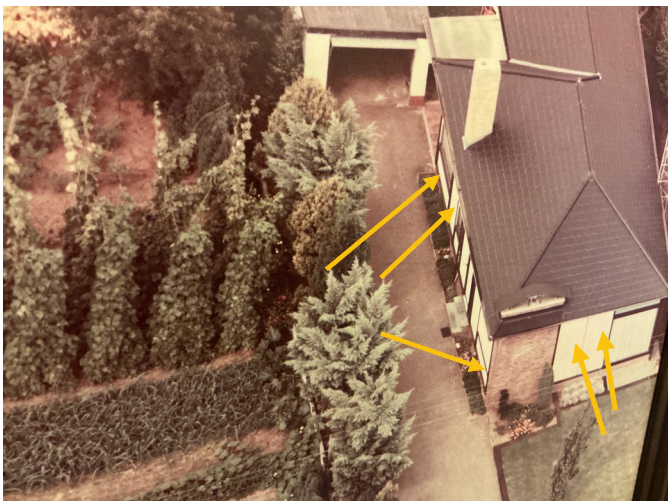
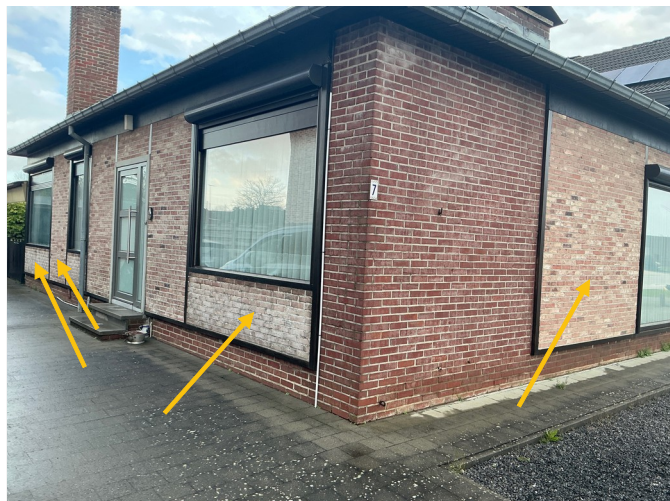
Fiche 6: Bestaande glasal asbestpanelen (buitengevel) achter gevelstenen

Asbestmateriaal

Destructieve handeling voor identificatie	Nee
Opmerking	<p>Er werd een vergunning afgeleverd door het college van burgemeester en schepenen in de zitting van 24/06/1998. Dit voor het aanbrengen van een gevelsteen voor bestaande glasal.</p> <p>Nota: glasal zijn asbestcementen panelen die gebruikt werden in de buitengevel. OVAM verbiedt echter het insluiten van asbestcementen materialen.</p> <p>Deze toepassing is niet meer eenvoudig bereikbaar, deze toepassing is momenteel veilig te beheren.</p>

wordt gefixeerd/bevochtigd; de individuele elementen zonder machinale werktuigen (boormachine, slijpschijf, hogedrukreiniger,...) en zonder breken of gooien een voor een losgemaakt worden; en ten slotte dubbel en luchtdicht verpakt weggevoerd worden naar een erkend afvalpunt (recyclagepark).

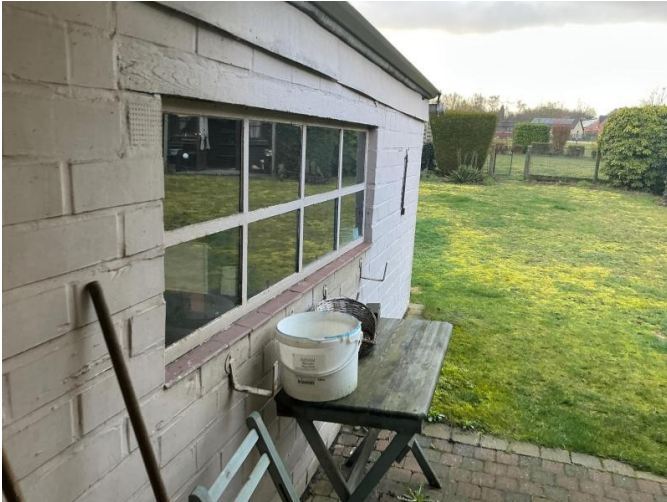
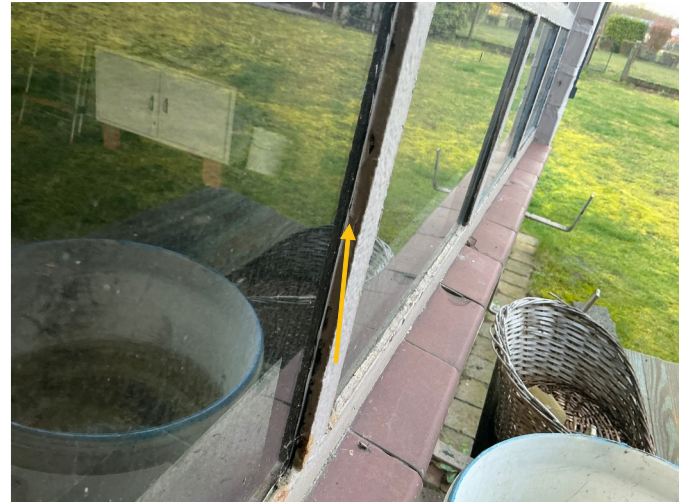
Fiche 8: Garage I Mastiek/kit tussen glas en profiel I Oud raam

Asbestmateriaal

De toepassing dient voorafgaand wordt gefixeerd/bevochtigd; de individuele elementen zonder machinale werktuigen (boormachine, slijpschijf, hogedrukreiniger,...) en zonder breken of gooien een voor een losgemaakt worden; en ten slotte dubbel en luchtdicht verpakt weggevoerd worden.

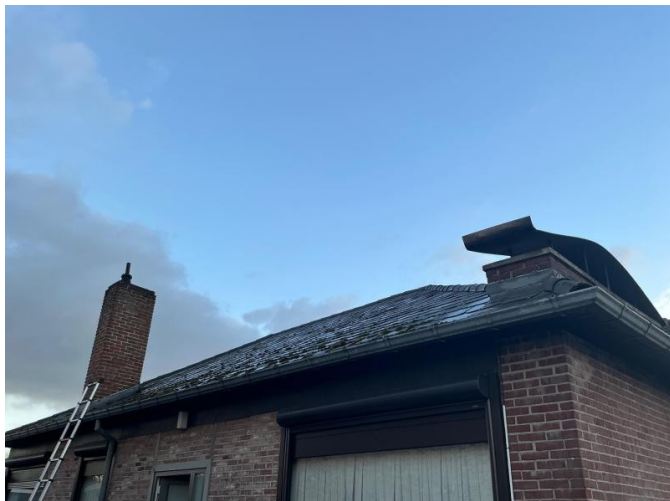
Fiche 9: Binnenkant van de schouw(en) en ventilatiekanalen niet inspecteerbaar

Beperking

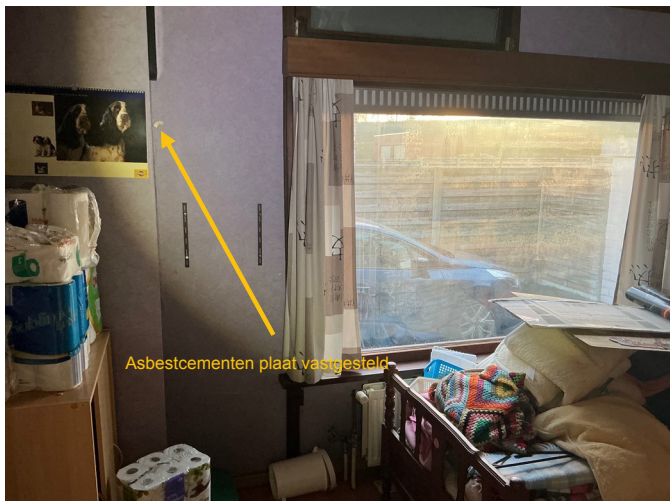
(Asbest)materiaal	Mogelijke achterliggende/tussenliggende asbesttoepassingen van de zichtbare gebouwschil (opbouw niet bekend).
Karakterisatie	Asbest (verdacht)
Primaire drager	Wand buitenschil
