Asbestinventarisatetest

Thiewinkelstraat 15, 3560 Lummen

Attestnummer : 20260226-000398.000

Uitgegeven op : 26.02.2026

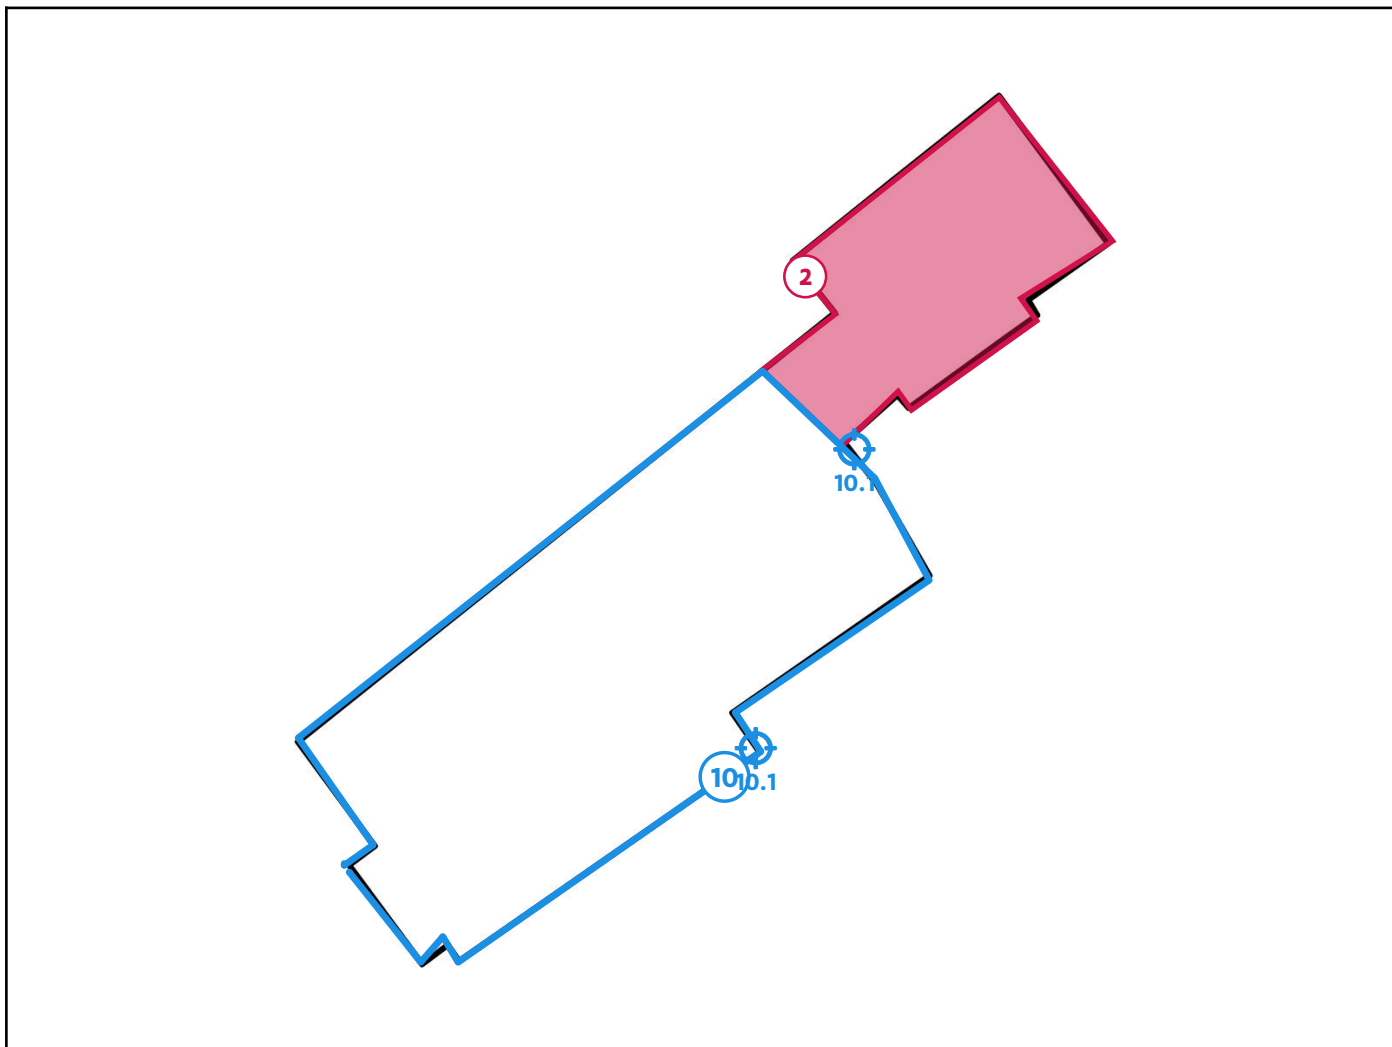
Plan 1.1: Hoofdgebouw plan

Beschrijving	Type	Actie
2. golfplaten	Asbestmateriaal	Dringend verwijderen
10. cementering	Geen asbest	-
10.1 Code: 1.	Mengmonster	-

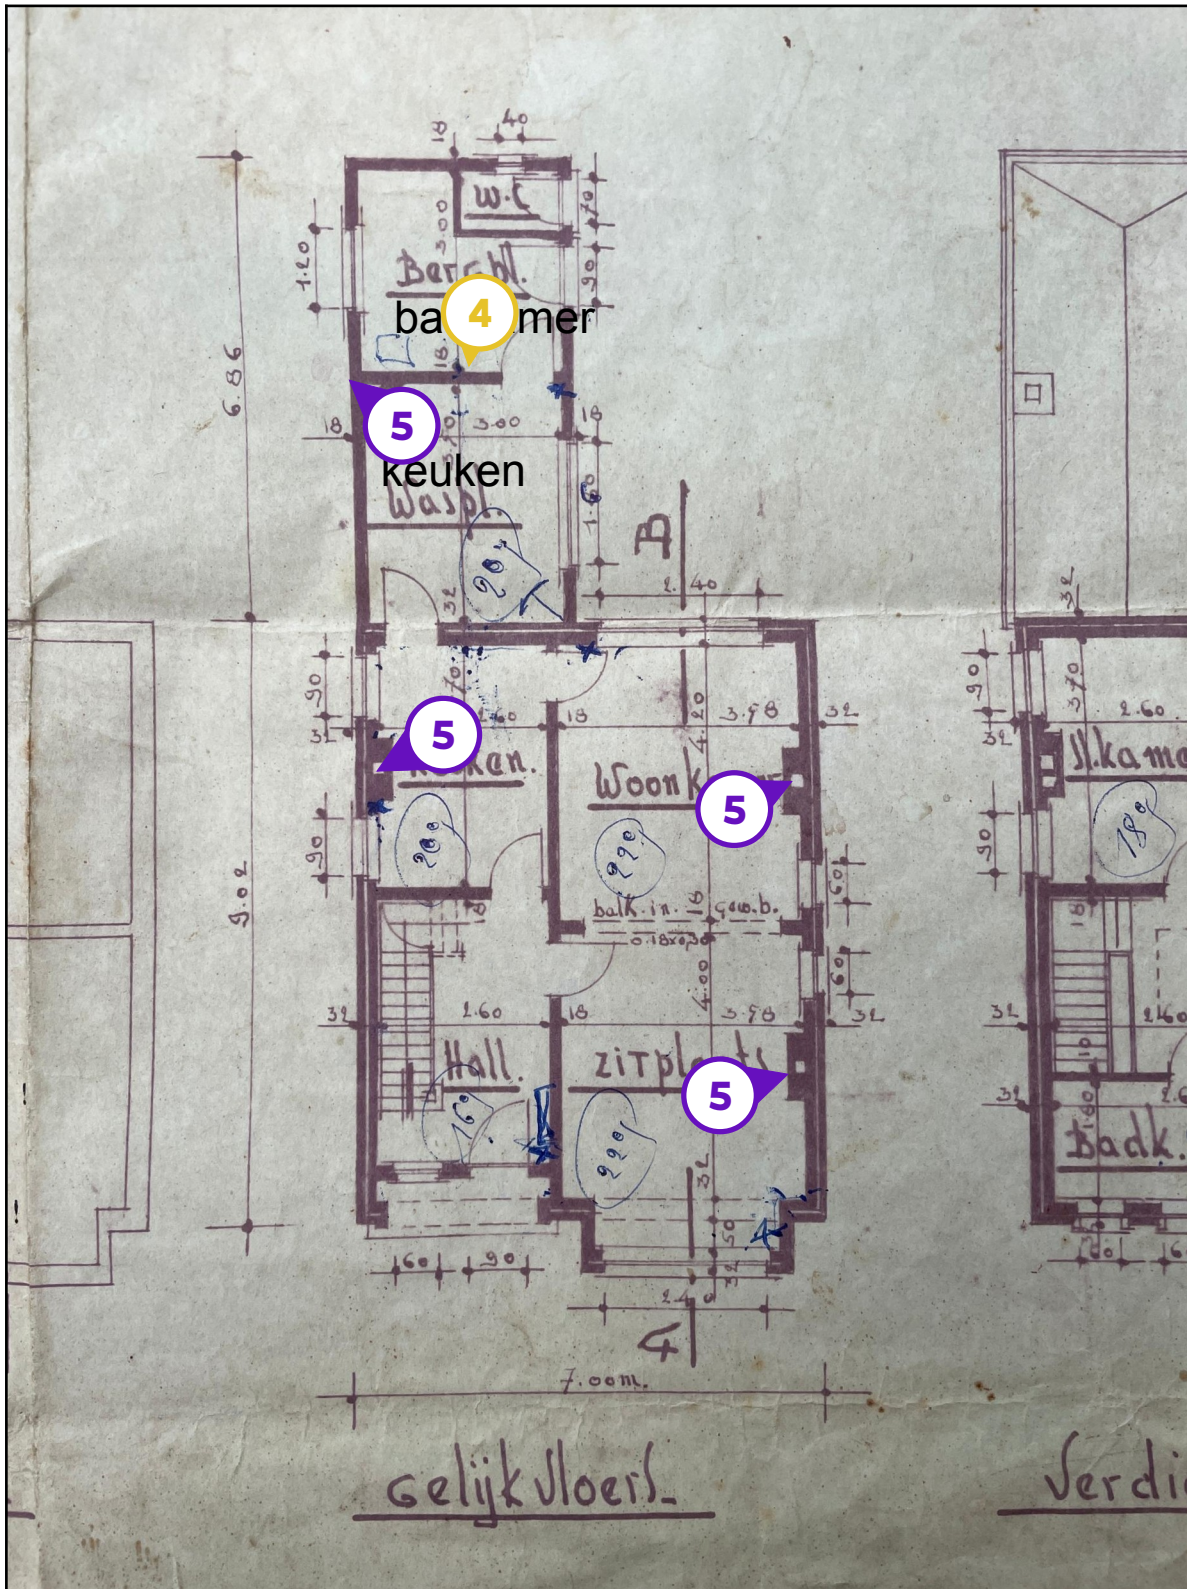
Plan 1.4: grondplan gelijkvloers

4. bakeliet materiaal	Asbestmateriaal	Zorgvuldig beheren
5. rookgaskanalen	Beperking	-

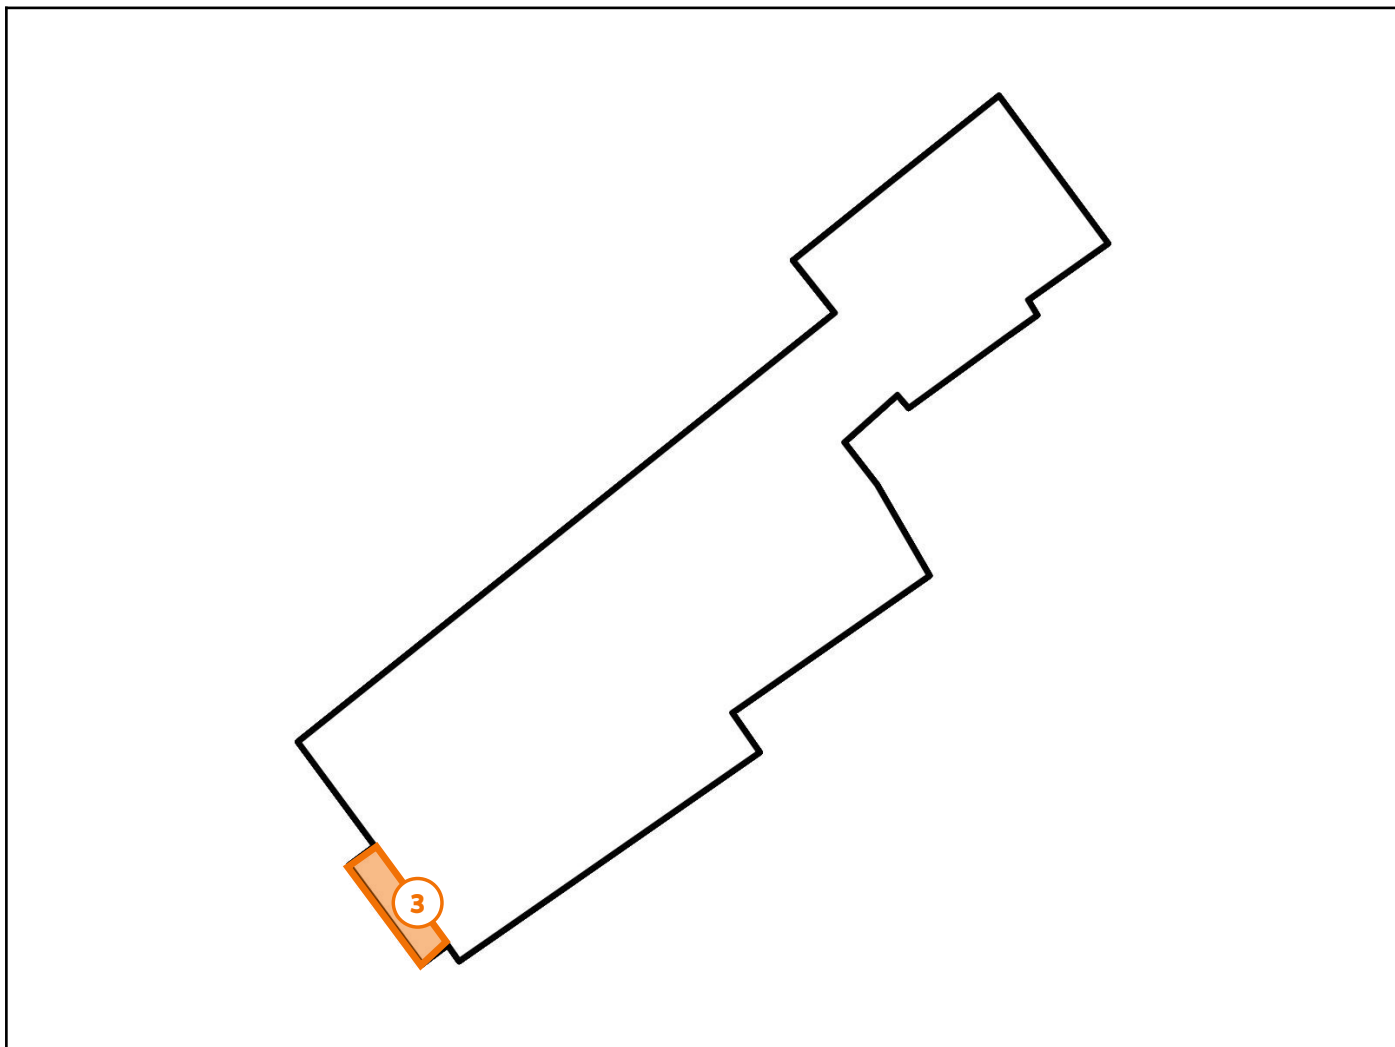
Plan 1.7: Hoofdgebouw plan

Beschrijving	Type	Actie
3. leien erker	Asbestmateriaal	Verwijderen

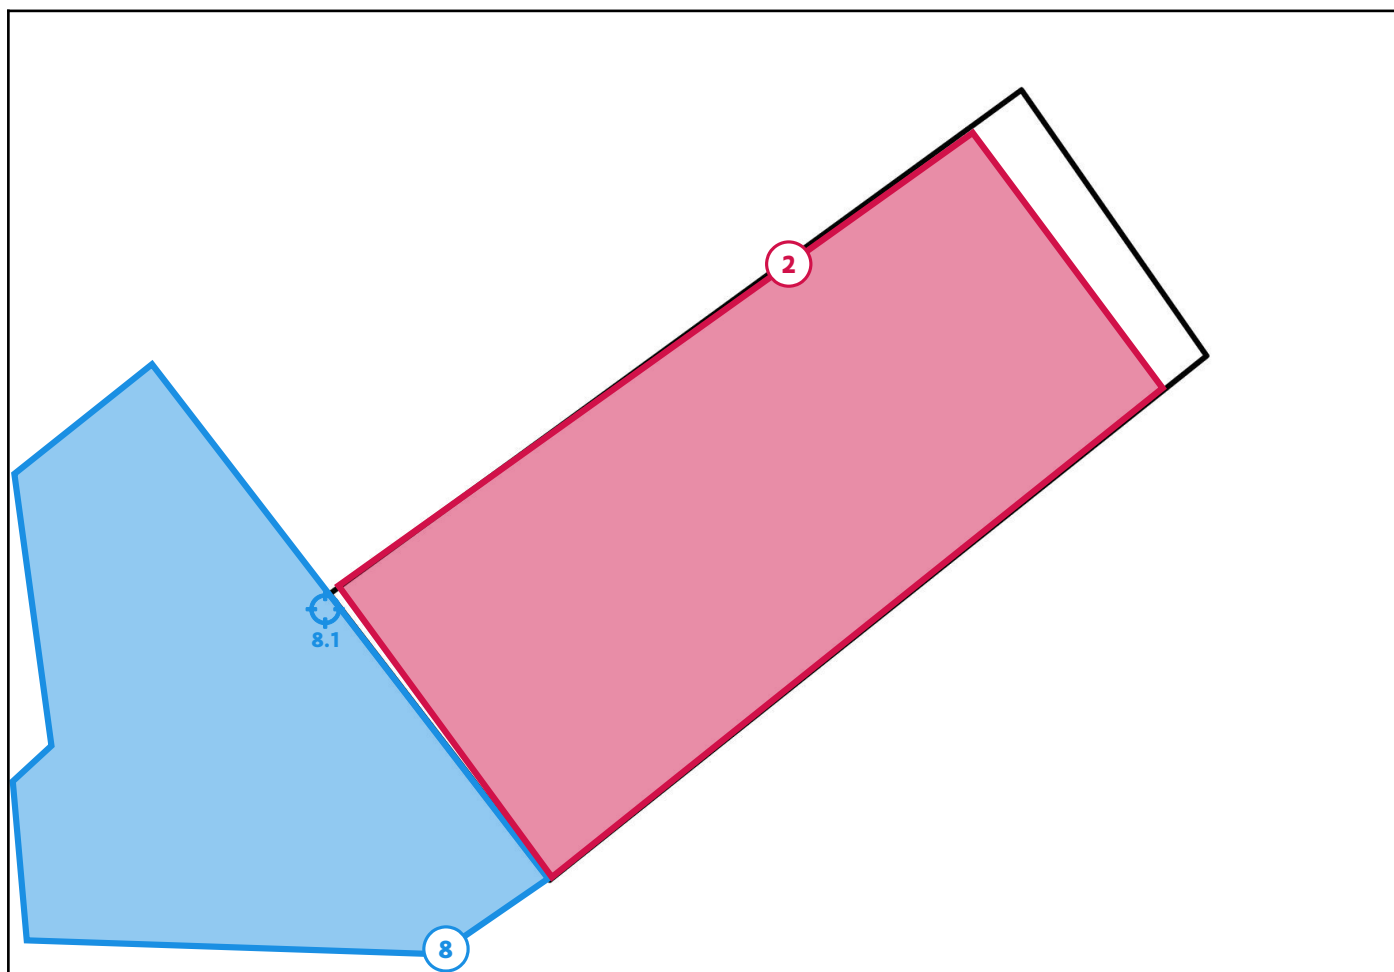
Plan 2.1: Bijgebouw plan

Beschrijving	Type	Actie
2. golfplaten	Asbestmateriaal	Dringend verwijderen
8. asfalt	Geen asbest	-
8.1 Code: 4.	Puntmonster	-

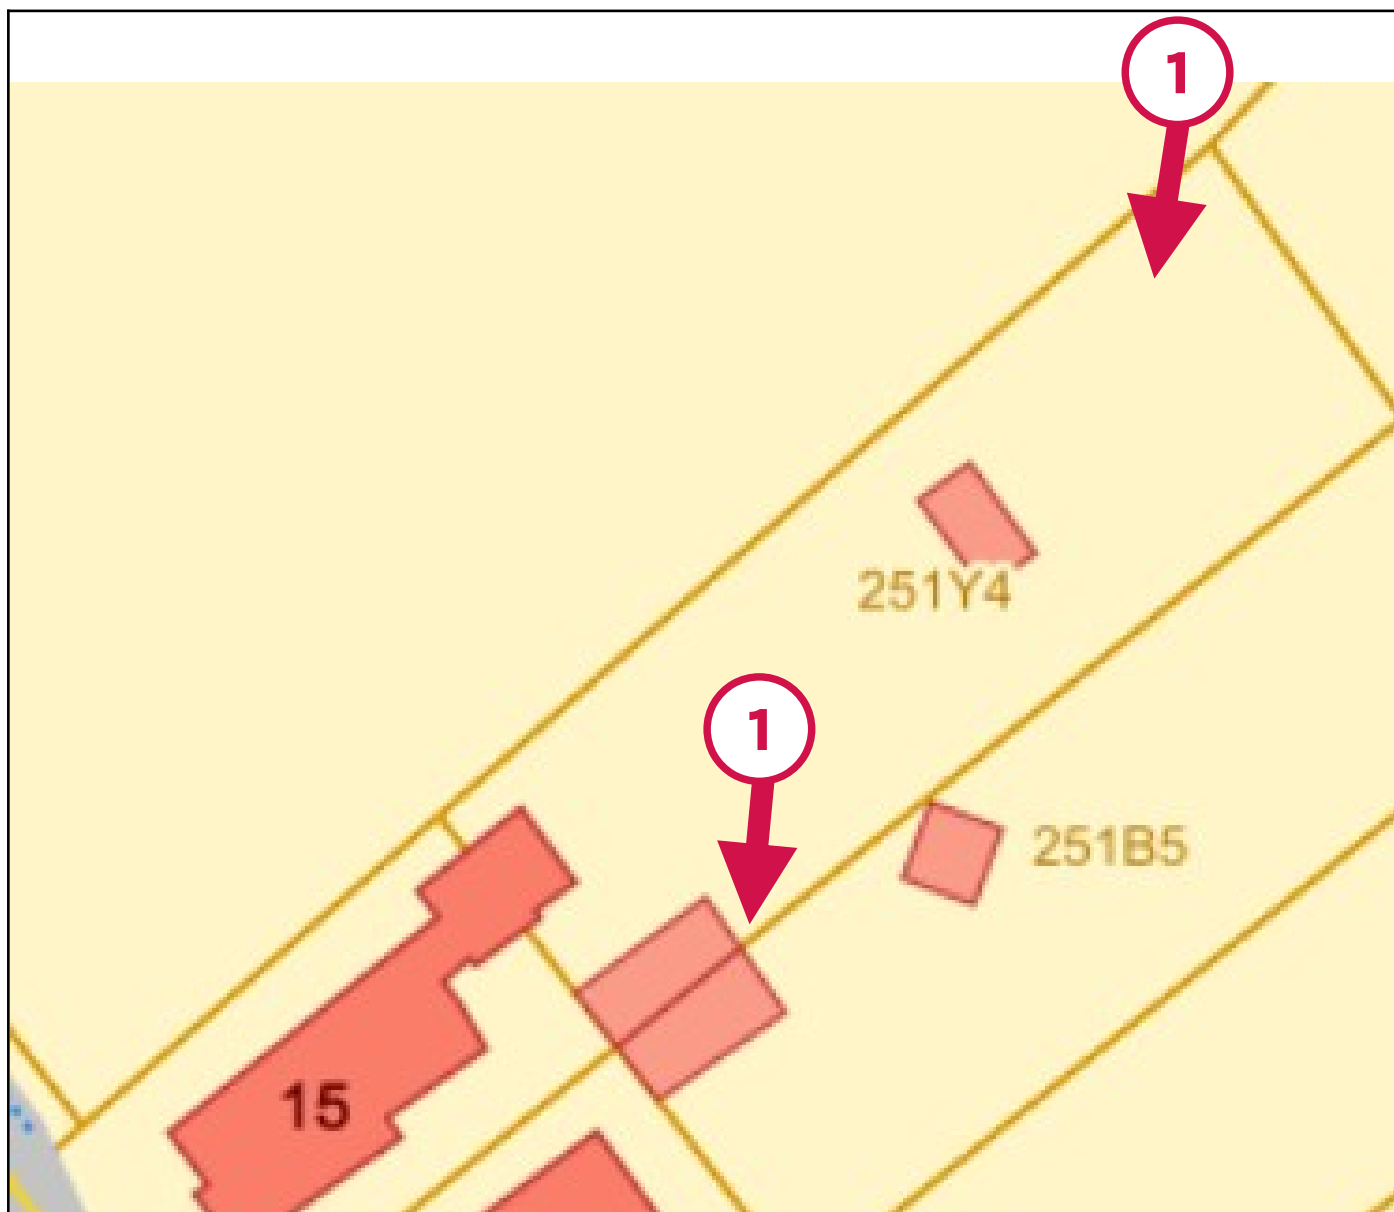
Plan 4.1: Vaststellingen buiten de constructies

Beschrijving	Type	Actie
1. afval	Asbestmateriaal	Dringend verwijderen

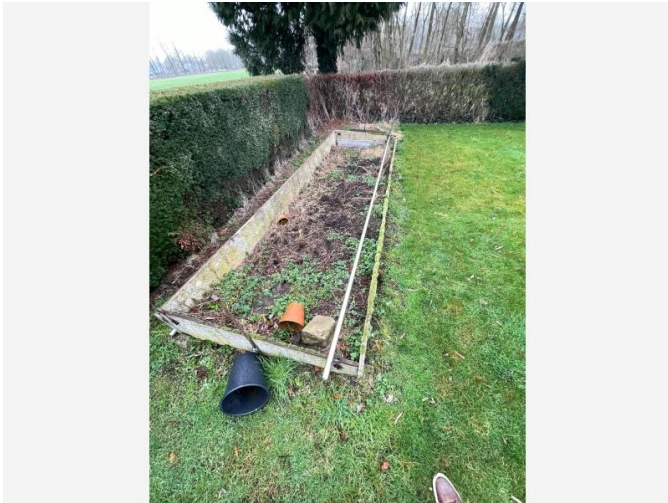
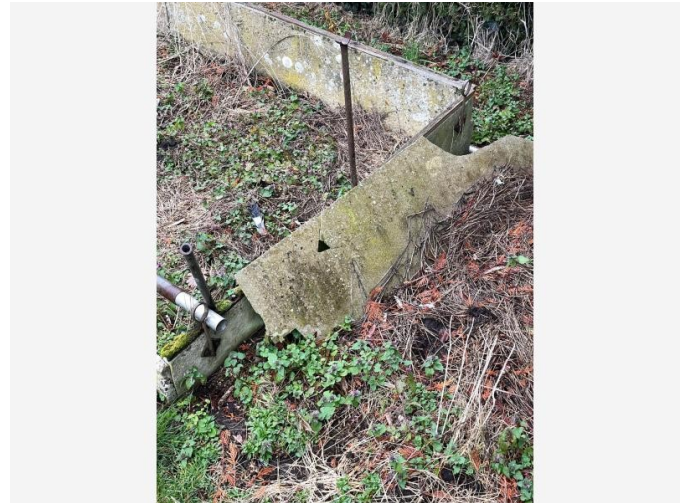
Het asbestmateriaal valt onder de mijlpaal van 2040.

Dringend verwijderen

Beschrijving	afval
Type afvalstof	Betreft stock-voorraad of gedemonteerde asbestmaterialen
Aanwezige resten	restanten van cementplaten.
Omgeving	Buiten
Primaire drager	Bodem
Asbestmaterialen	<ul style="list-style-type: none">• Plaat, paneel, tablet - Type Menuiserite
Bindmiddel van asbestmateriaal	Cement
Gebondenheid op basis van bindmiddel	Hecht
Hoeveelheid (gewicht - aantal)	<ul style="list-style-type: none">• 10,00 kg - 1 stuk
Totaal gewicht	10,00 kg
Eenvoudig bereikbaar	Ja
Identificatiemethode	De asbestdeskundige beoordeelt het materiaal als asbestverdacht en dus asbesthoudend, en dit zonder monsternamen.

- Scherm in afwachting van verwijdering het asbestafval af van luchtstromingen en verstoring: bijvoorbeeld door het te verpakken, te fixeren, af te dekken, signalisatie - afbakening aan te brengen,
- Verwijder het asbestafval.

- Eenvoudige handelingen: mag via doe-het-zelf of door werknemer(s) met opleidingsattest eenvoudige handelingen
Verwijder dit materiaal.

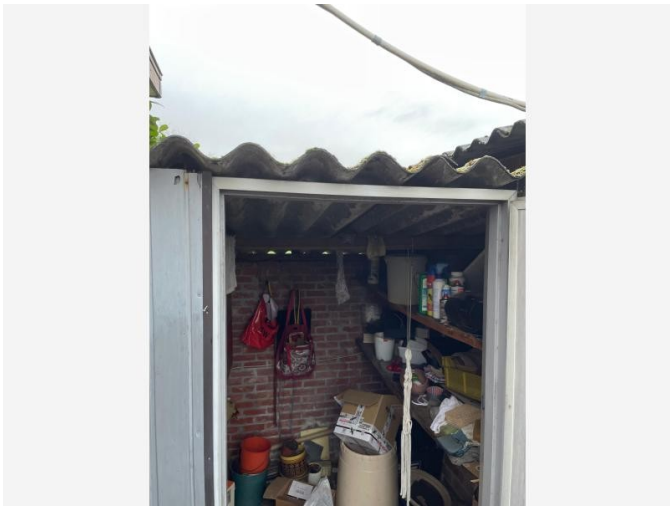
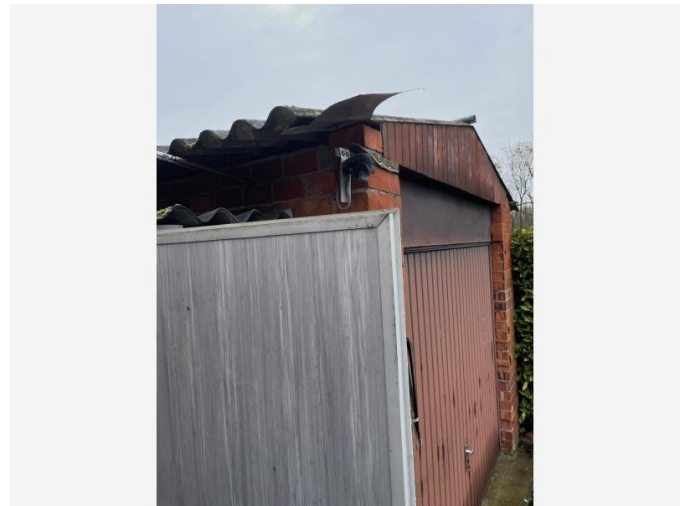
Het asbestmateriaal valt onder de mijlpaal van 2034.

Dringend verwijderen

Eindbeoordeling materiaalrisico	Hoog materiaalrisico en/of hoge kans op vezelvrijgave
---------------------------------	---

Gebondenheid	Categorie 1: hechtgebonden in oorsprong
Asbestsoort (vezeltype)	Crocidoliet aanwezig
Asbestconcentratie	Laag (< 50%)
Afschermingsgraad van het gehele materiaal	Geheel of deels (ook) vrij aan de binnenlucht
Toestand van het materiaal	Matig beschadigd, matig verweerd

Beschrijving	golfplaten
Omgeving	Buiten
Primaire drager	Schuin dak
Asbestmateriaal	Dak- en gevelbekleding - Golfplaat
Bindmiddel van asbestmateriaal	Cement
Gebondenheid op basis van bindmiddel	Hecht
Hoeveelheid (oppervlakte - aantal)	<ul style="list-style-type: none">• 72,00 m² - 1 stuk
Totale oppervlakte	72,00 m ²
Eenvoudig bereikbaar	Ja
Bevestigingswijze	<ul style="list-style-type: none">• Geschroefd
Identificatiemethode	<p>De asbestdeskundige beoordeelt het materiaal als asbestverdacht en dus asbesthoudend, en dit zonder monstername.</p> <p>Motivatie: De monstername brengt andere schade aan dan schade die inherent is aan de monstername.</p>
Destructieve handeling voor identificatie	Nee

- Zorg voor een veilig beheer. Vermijd het beschadigen van het asbestmateriaal. Controleer de toestand jaarlijks op wijzigingen.
- Hemelwater dat afspoelt van asbestcement daken of gevels kan asbestdeeltjes bevatten. Gebruik het enkel voor gesloten circuits (bv. spoelen toiletten). Reinig na het vervangen van het dak of de gevel de dakgoten en regenwaterput of -ton om asbesthoudend sediment of slib te verwijderen

- Eenvoudige handelingen: mag via doe-het-zelf of door werknemer(s) met opleidingsattest eenvoudige handelingen
Verwijder dit materiaal bij renovatie.

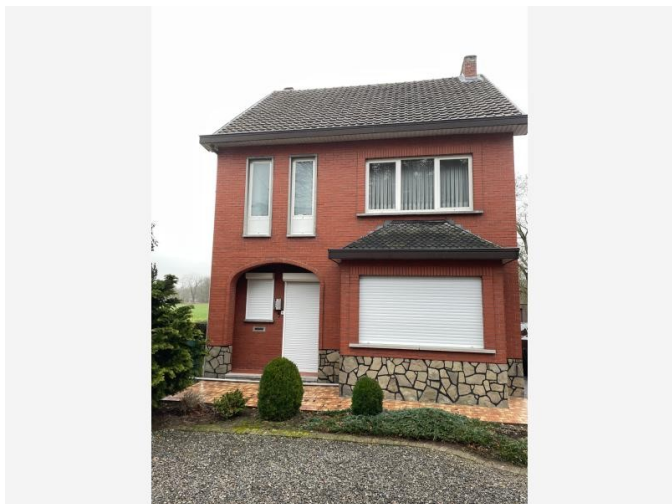
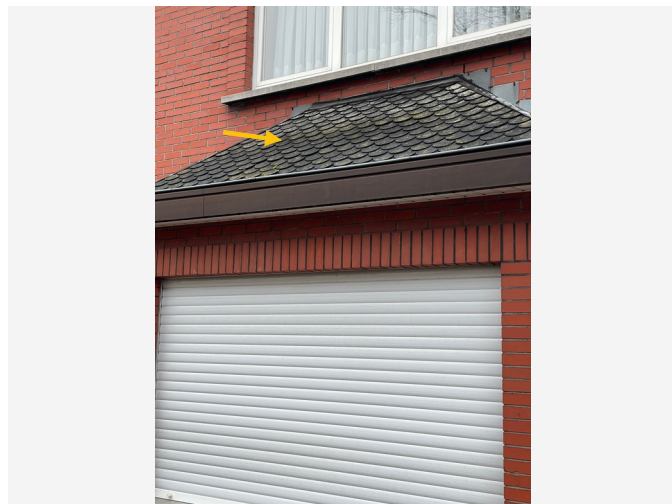
Het asbestmateriaal valt onder de mijlpaal van 2034.

Verwijderen

Eindbeoordeling materiaalrisico	Verhoogd materiaalrisico en/of verhoogde kans op vezelvrijgave
---------------------------------	--

Gebondenheid	Categorie 1: hechtgebonden in oorsprong
Asbestsoort (vezeltype)	Crocidoliet aanwezig
Asbestconcentratie	Laag (< 50%)
Afschermingsgraad van het gehele materiaal	Geheel of deels vrij aan de buitenlucht
Toestand van het materiaal	Matig beschadigd, matig verweerd

Beschrijving	leien erker
Omgeving	Buiten
Primaire drager	Schuin dak
Asbestmateriaal	Dak- en gevelbekleding - Lei, shingle
Bindmiddel van asbestmateriaal	Cement
Gebondenheid op basis van bindmiddel	Hecht
Hoeveelheid (oppervlakte - aantal)	<ul style="list-style-type: none">• 5,00 m² - 1 stuk
Totale oppervlakte	5,00 m ²
Eenvoudig bereikbaar	Ja
Bevestigingswijze	<ul style="list-style-type: none">• Genageld, geniet
Identificatiemethode	<p>De asbestdeskundige beoordeelt het materiaal als asbestverdacht en dus asbesthoudend, en dit zonder monstername.</p> <p>Motivatie: De monstername brengt andere schade aan dan schade die inherent is aan de monstername.</p>
Destructieve handeling voor identificatie	Nee

- Zorg voor een veilig beheer. Vermijd het beschadigen van het asbestmateriaal. Controleer de toestand jaarlijks op wijzigingen.
- Hemelwater dat afspoelt van asbestcement daken of gevels kan asbestdeeltjes bevatten. Gebruik het enkel voor gesloten circuits (bv. spoelen toiletten). Reinig na het vervangen van het dak of de gevel de dakgoten en regenwaterput of -ton om asbesthoudend sediment of slib te verwijderen

- Eenvoudige handelingen: mag via doe-het-zelf of door werknemer(s) met opleidingsattest eenvoudige handelingen
Verwijder dit materiaal bij renovatie.

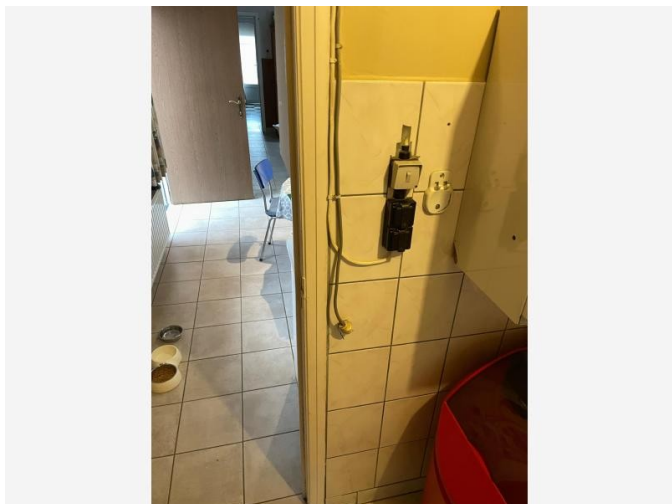
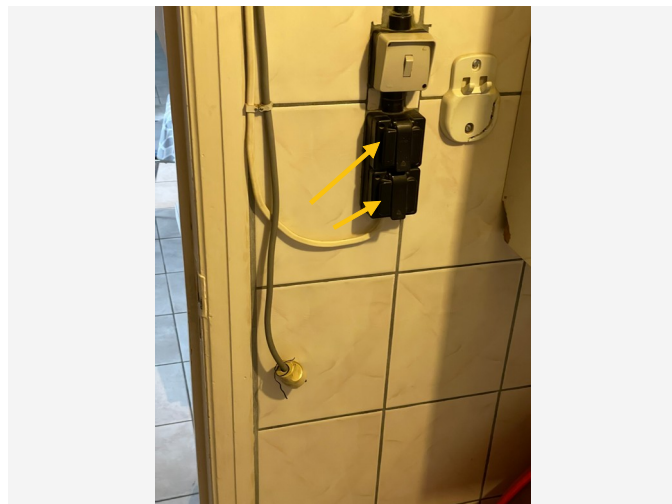
Het asbestmateriaal valt onder de mijlpaal van 2040.

Zorgvuldig beheren

Eindbeoordeling materiaalrisico	Laag materiaalrisico en/of verlaagde kans op vezelvrijgave
---------------------------------	--

Gebondenheid	Categorie 1: hechtgebonden in oorsprong
Asbestsoort (vezeltype)	Crocidoliet aanwezig
Asbestconcentratie	Laag (< 50%)
Afschermingsgraad van het gehele materiaal	Geheel of deels (ook) vrij aan de binnenlucht
Toestand van het materiaal	Onbeschadigd, niet verweerd

Beschrijving	bakeliet materiaal
Omgeving	Binnen
Primaire drager	Binnenwand
Asbestmateriaal	Plaat, paneel, tablet - Type Bakeliet
Bindmiddel van asbestmateriaal	Kunststof of -hars
Gebondenheid op basis van bindmiddel	Hecht
Hoeveelheid (oppervlakte - dikte - aantal)	• 0,20 m ² - 2,00 cm - 2 stuks
Totaal volume	0,008 m ³
Eenvoudig bereikbaar	Ja
Bevestigingswijze	• Geschroefd
Identificatiemethode	De asbestdeskundige beoordeelt het materiaal als asbestverdacht en dus asbesthoudend, en dit zonder monstername. Motivatie: De monstername brengt andere schade aan dan schade die inherent is aan de monstername.
Destructieve handeling voor identificatie	Nee

- Zorg voor een veilig beheer. Vermijd het beschadigen van het asbestmateriaal. Controleer de toestand jaarlijks op wijzigingen.

- Eenvoudige handelingen: mag via doe-het-zelf of door werknemer(s) met opleidingsattest eenvoudige handelingen
Verwijder dit materiaal bij renovatie.

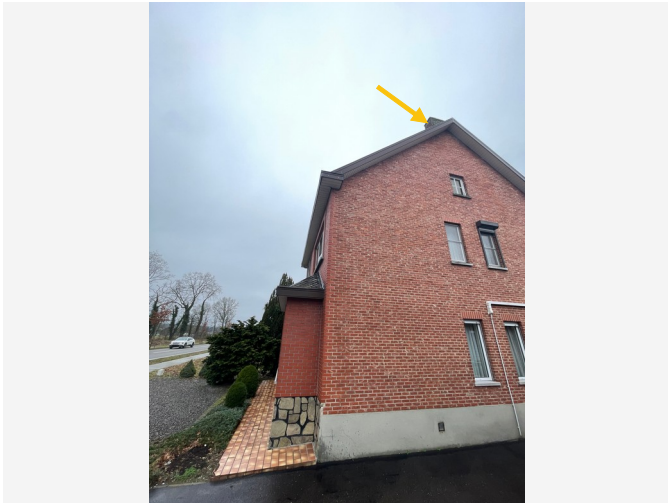
Situeringsfoto

Permanente beperking

Reden: Het te onderzoeken materiaal situeert zich hoger dan 3,50 m te rekenen vanaf een veilige ondergrond

Uitleg van de asbestdeskundige: De binnenzijde van de schouw kan niet geïnventariseerd worden

In de schouw kan mogelijk nog een asbesthoudende schouwpijp zitten, die niet zichtbaar of inventariseerbaar is.

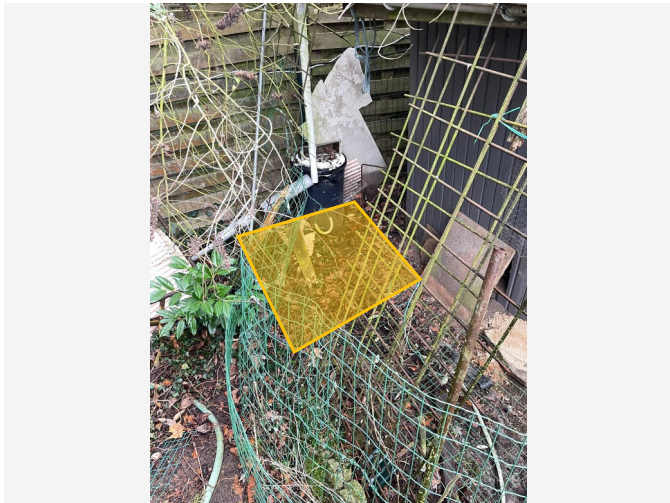
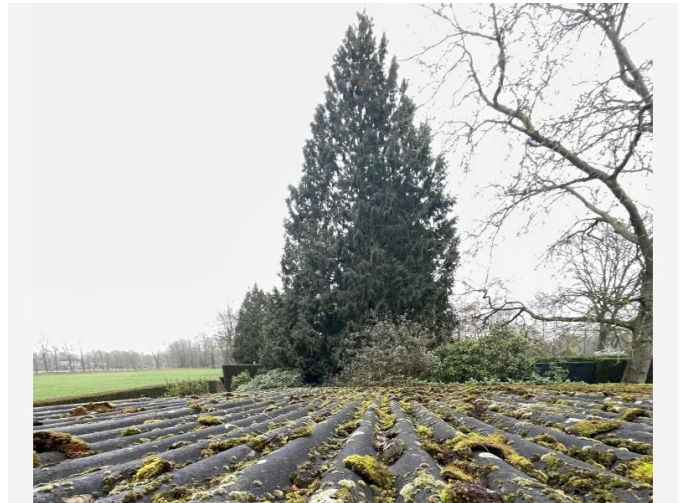
Afspoelend regenwater kan asbestdeeltjes van verweerde asbestcementen dak- of gevelbekleding meenemen naar de bodem. De asbestdeeltjes in de bodem vormen een laag risico: bodempartikels houden de asbestdeeltjes voldoende vast om gezondheidsrisico's te vermijden. Door deze asbesthoudende bodemzone zorgvuldig te beheren, vermijdt u gezondheidsrisico's.

- Om het afspoelen van asbestdeeltjes te stoppen, is het verstandig om de verwijdering van de dak- of gevelbekleding in te plannen en in afwachting hiervan een dakgoot te plaatsen om het regenwater af te voeren naar de riolering.
