Asbestinventarisatetest

Helderstraat 27, 3560 Lummen

Attestnummer : 20240913-000340.000

Uitgegeven op : 13.09.2024

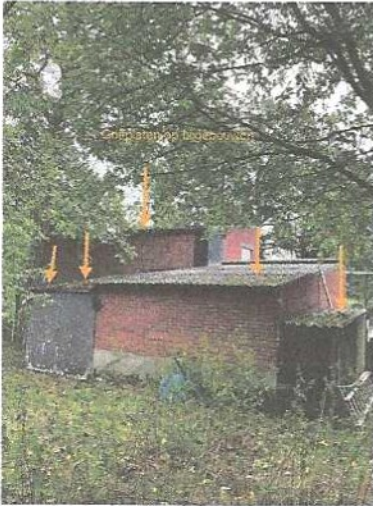
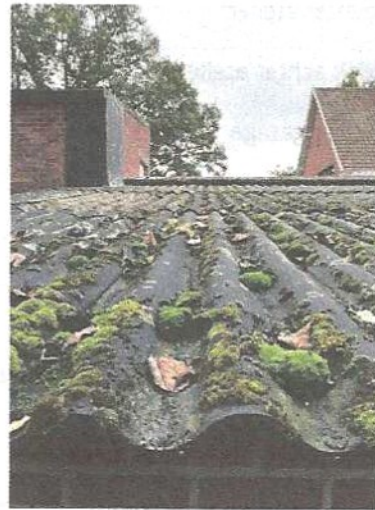
Fiche 1: Golfplaten op bijbouwen

Het asbestmateriaal valt onder de mijlpaal van 2034.

Eindbeoordeling materiaalisico	Hoog materiaalisico en/of hoge kans op vezelvrijgave
--------------------------------	--

Gebondenheid	Categorie 1: hechtgebonden in oorsprong
Asbestsoort (vezeltype)	Crocidoliet aanwezig
Asbestconcentratie	Laag (< 50%)
Afschermingsgraad van het gehele materiaal	Geheel of deels (ook) vrij aan de binnenlucht
Toestand van het materiaal	Matig beschadigd, matig verweerd

Beschrijving	Golfplaten op bijbouwen
Omgeving	Grenst aan binnen- en buitenlucht
Primaire drager	Schuin dak
Asbestmateriaal	Dak- en gevelbekleding - Golfplaat
Bindmiddel van asbestmateriaal	Cement
Gebondenheid op basis van bindmiddel	Hecht
Hoeveelheid (oppervlakte - aantal)	• 60,00 m ² - 1 stuk
Totale oppervlakte	60,00 m ²
Eenvoudig bereikbaar	Ja
Bevestigingswijze	• Geschroefd • Genageld, geniet
Identificatiemethode	Vaststelling zonder monstername
Destructieve handeling voor identificatie	Nee
Opmerking	Golfplaten op garage en tuinberging

- Verwijder dit asbestmateriaal zo snel mogelijk. Volg de toestand goed op.

- Eenvoudige handelingen: mag via doe-het-zelf of door werknemer(s) met opleidingsattest eenvoudige handelingen mits inachtnaam van voorgeschreven collectieve en persoonlijke beschermingsmiddelen,

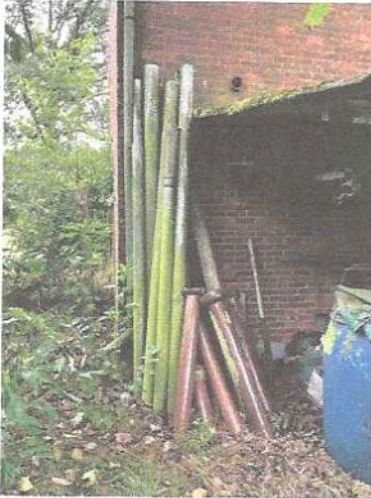
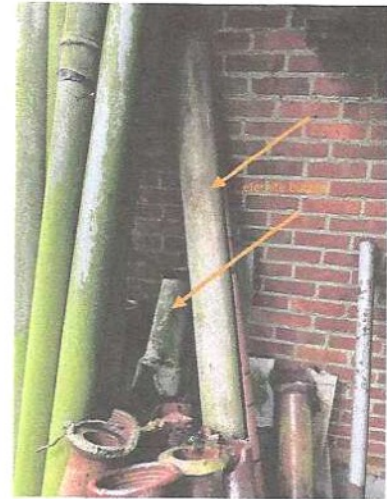
Fiche 2: Eternitebuizen tegen achtergevel atelier

Het asbestmateriaal valt onder de mijlpaal van 2040.

Beschrijving	Eternitebuizen tegen achtergevel atelier
Type afvalstof	Betreft stock-voorraad of gedemonteerde asbestmaterialen
Aanwezige resten	Stukken buis
Omgeving	Buiten
Primaire drager	Bodem
Asbestmaterialen	• Verloren bekisting - Buis, koker
Bindmiddel van asbestmateriaal	Cement
Gebondenheid op basis van bindmiddel	Hecht
Hoeveelheid (gewicht - aantal)	• 15,00 kg - 1 stuk
Totaal gewicht	15,00 kg
Eenvoudig bereikbaar	Ja
Identificatiemethode	Vaststelling zonder monstername

- Verwijder het asbestafval.

- Eenvoudige handelingen: mag via doe-het-zelf of door werknemer(s) met opleidingsattest eenvoudige handelingen mits inachtnaam van voorgeschreven collectieve en persoonlijke beschermingsmiddelen, zie ook: <https://ovam.vlaanderen.be/voorzorgsmaatregelen-bij-asbestverwijdering>

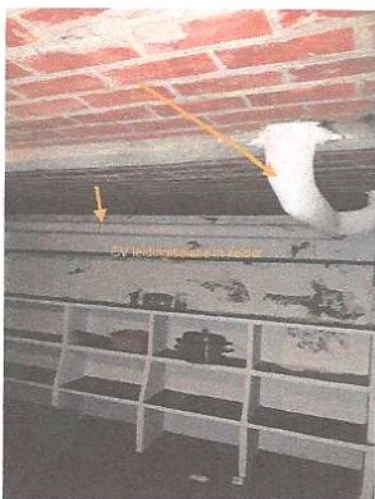
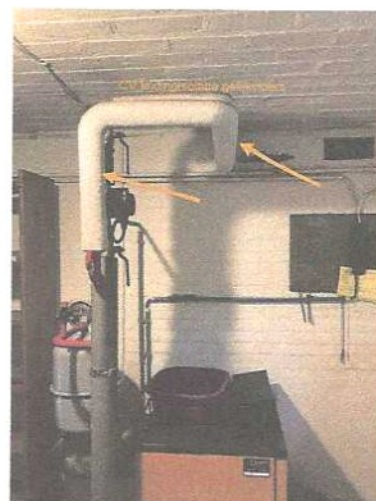
Fiche 3: Cv-leidingisolatie

Het asbestmateriaal valt onder de mijlpaal van 2034.

- Hermetische zone (erkend asbestverwijderaar)
verwijderen van thermische isolatie CV-leidingen brengt veel asbestvezels vrij in binnenlucht, met reëel gevaar voor de gezondheid,
verwijdering via hermetische zone !

Eindbeoordeling materiaalrisico	Verhoogd materiaalrisico en/of verhoogde kans op vezelvrijgave
---------------------------------	--

Gebondenheid	Categorie 2: niet-hechtgebonden met matrix
Asbestsoort (vezeltype)	Amfibool aanwezig, uitgezonderd crocidoliet
Asbestconcentratie	Hoog ($\geq 50\%$)
Afschermingsgraad van het gehele materiaal	Geheel of deels (ook) vrij aan binnenluchtstromen
Toestand van het materiaal	Onbeschadigd, niet verweerd

#	Type	Referentie	Resultaat
3.1	Mengmonster	4	Amosiet, Chrysotiel
3.2	Mengmonster	5	Amosiet, Chrysotiel

- Verwijder dit asbestmateriaal zo snel mogelijk. Volg de toestand goed op.

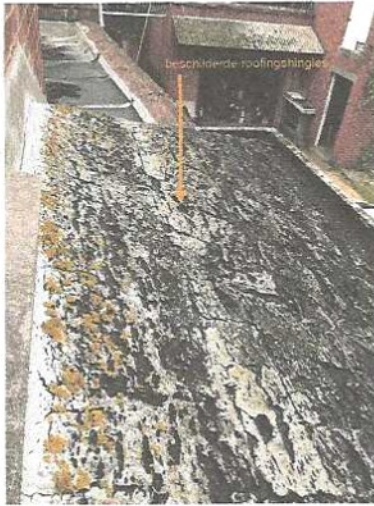
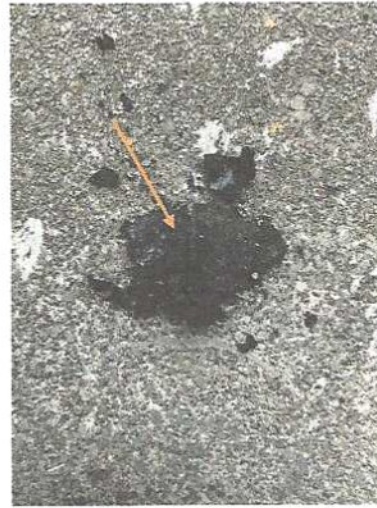
Het asbestmateriaal valt onder de mijlpaal van 2040.

Eindbeoordeling materiaalrisico	Verhoogd materiaalrisico en/of verhoogde kans op vezelvrijgave
---------------------------------	--

Gebondenheid	Categorie 1: hechtgebonden in oorsprong
Asbestsoort (vezeltype)	Alleen chrysotiel
Asbestconcentratie	Laag (< 50%)
Af schermingsgraad van het gehele materiaal	Geheel of deels vrij aan de buitenlucht
Toestand van het materiaal	Matig beschadigd, matig verweerd

#	Type	Referentie	Resultaat
4.1	Puntmonster	6	Chrysotiel

Beschrijving	roofingshingles op uitbouw rechtergevel
Omgeving	Buiten
Primaire drager	Schuin dak
Asbestmateriaal	Dak- en gevelbekleding - Lei, shingle
Bindmiddel van asbestmateriaal	Bitumen (roofing, teer, asfalt)
Gebondenheid op basis van bindmiddel	Hecht
Hoeveelheid (oppervlakte - aantal)	• 6,00 m ² - 1 stuk
Totale oppervlakte	6,00 m ²
Eenvoudig bereikbaar	Ja
Bevestigingswijze	• Verlijmd, ingegoten, versmeerd
Identificatiemethode	Vaststelling met monstername
Destructieve handeling voor identificatie	Nee
Opmerking	geschilderde roofingshingles op aanbouwdakje

- Verwijder dit asbestmateriaal zo snel mogelijk. Volg de toestand goed op.

- Eenvoudige handelingen: mag via doe-het-zelf of door werknemer(s) met opleidingsattest eenvoudige handelingen mits inachtnaeme van voorgeschreven collectieve en persoonlijke beschermingsmiddelen, zie ook: <https://ovam.vlaanderen.be/voorzorgsmaatregelen-bij-asbestverwijdering>

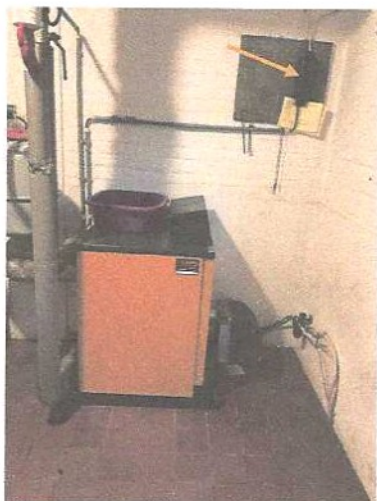
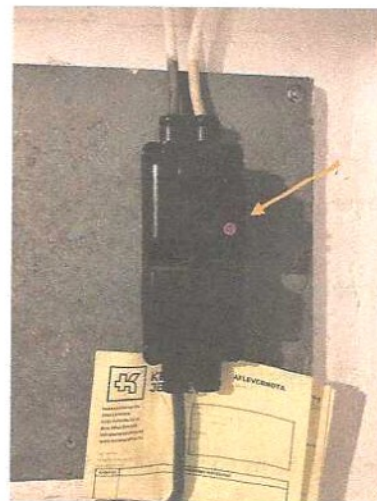
Fiche 5: Bakelieten schakelaar CV installatie

Het asbestmateriaal valt onder de mijlpaal van 2040.

Eindbeoordeling materiaalrisico	Laag materiaalrisico en/of verlaagde kans op vezelvrijgave
---------------------------------	--

Gebondenheid	Categorie 1: hechtgebonden in oorsprong
Asbestsoort (vezeltype)	Crocidoliet aanwezig
Asbestconcentratie	Laag (< 50%)
Afschermingsgraad van het gehele materiaal	Geheel of deels (ook) vrij aan de binnenlucht
Toestand van het materiaal	Onbeschadigd, niet verweerd

- Zorg voor een veilig beheer. Vermijd het beschadigen van het asbestmateriaal. Controleer de toestand jaarlijks op wijzigingen.

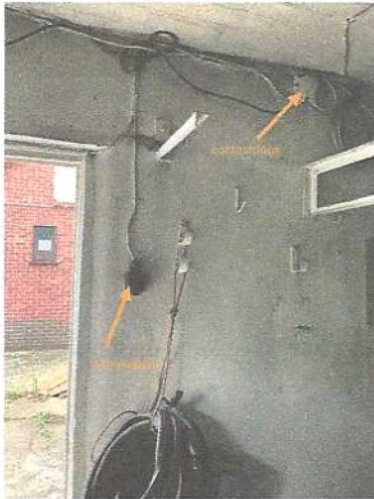
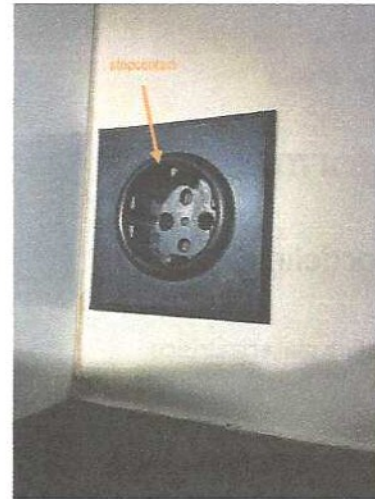
Fiche 6: bakelieten schakelaar, stopcontact, sokket en contactdozen

Het asbestmateriaal valt onder de mijlpaal van 2040.

Eindbeoordeling materiaalisico	Zeer laag materiaalisico en/of zeer lage kans op vezelvrijgave
--------------------------------	--

Gebondenheid	Categorie 1: hechtgebonden in oorsprong
Asbestsoort (vezeltype)	Crocidoliet aanwezig
Asbestconcentratie	Laag (< 50%)
Afschermingsgraad van het gehele materiaal	Stootvaste afscherming of omkasting
Toestand van het materiaal	Onbeschadigd, niet verweerd

Beschrijving	bakelieten schakelaar, stopcontact, sokket en contactdozen
Omgeving	Binnen
Primaire drager	Communicatie en elektrische infrastructuur en uitrusting
Asbestmateriaal	Plaat, paneel, tablet - Type Bakeliet
Bindmiddel van asbestmateriaal	Kunststof of -hars
Gebondenheid op basis van bindmiddel	Hecht
Hoeveelheid (oppervlakte - dikte - aantal)	• 0,10 m ² - 0,30 cm - 11 stuks
Totaal volume	0,003 m ³
Eenvoudig bereikbaar	Ja
Bevestigingswijze	• Geschroefd
Identificatiemethode	Vaststelling zonder monstername
Destructieve handeling voor identificatie	Nee
Opmerking	atelier: 2 schakelaars, 1 contactdoos garage: 1 stopcontact, 1 schakelaar Badkamer: 1 sokket CV-ruimte: 1 sokket, 1 schakelaar keuken: 2 stopcontacten

- Zorg voor een veilig beheer. Vermijd het beschadigen van het asbestmateriaal. Controleer de toestand jaarlijks op wijzigingen.

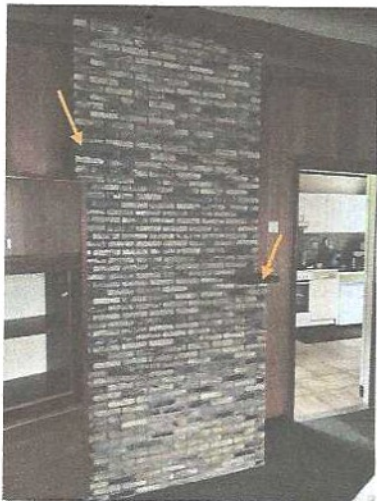
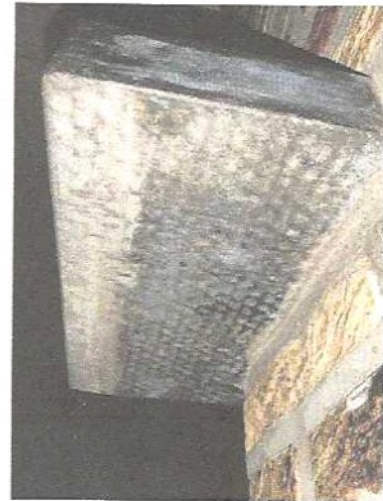
Fiche 7: Massal stenen in sierschouw

Het asbestmateriaal valt onder de mijlpaal van 2040.

Eindbeoordeling materiaalrisico	Laag materiaalrisico en/of verlaagde kans op vezelvrijgave
---------------------------------	--

Gebondenheid	Categorie 1: hechtgebonden in oorsprong
Asbestsoort (vezeltype)	Alleen chrysotiel
Asbestconcentratie	Laag (< 50%)
Afschermingsgraad van het gehele materiaal	Geheel of deels (ook) vrij aan de binnenlucht
Toestand van het materiaal	Licht beschadigd, licht verweerd. Intact calciumsilicaatmateriaal of categorie III 'gebondenheid'

Beschrijving	Massal stenen in sierschouw
Omgeving	Binnen
Primaire drager	Binnenwand
Asbestmateriaal	Plaat, paneel, tablet - Type Massal
Bindmiddel van asbestmateriaal	Cement
Gebondenheid op basis van bindmiddel	Hecht
Hoeveelheid (oppervlakte - dikte - aantal)	• 0,10 m ² - 4,00 cm - 1 stuk
Totaal volume	0,004 m ³
Eenvoudig bereikbaar	Ja
Bevestigingswijze	• Geklemd
Identificatiemethode	Vaststelling zonder monstername
Destructieve handeling voor identificatie	Nee

- Zorg voor een veilig beheer. Vermijd het beschadigen van het asbestmateriaal. Controleer de toestand jaarlijks op wijzigingen.

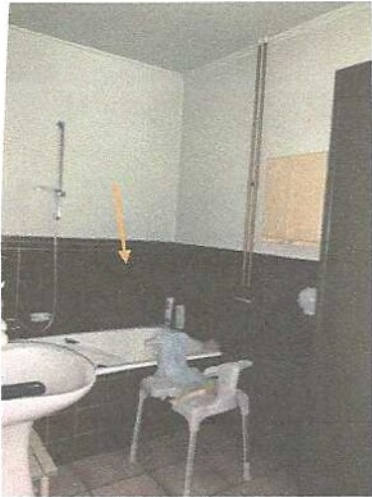
Fiche 8: tegelijm achter tegels in vochtige ruimtes

bij plaatsen van tegels in vochtige ruimtes werd regelmatig asbesthoudende lijm gebruikt, ...
keuken-bijkeuken-badkamer-wc

Identificatiemethode	Redelijk vermoeden
Primaire drager	Binnenwand
(Asbest)materiaal	In-situ afwerkingslagen - Lijm laag

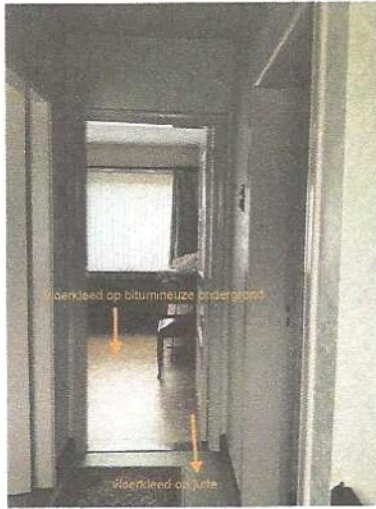
vloerkleed verdieping vinyl op roofingachtige ondergrond en deels op gevlochten jutte.

Identificatiemethode	Vaststelling & expertise (niet-asbestverdacht)
Primaire drager	Vloer
(Asbest)materiaal	Prefab - afwerking - Vloerzeil

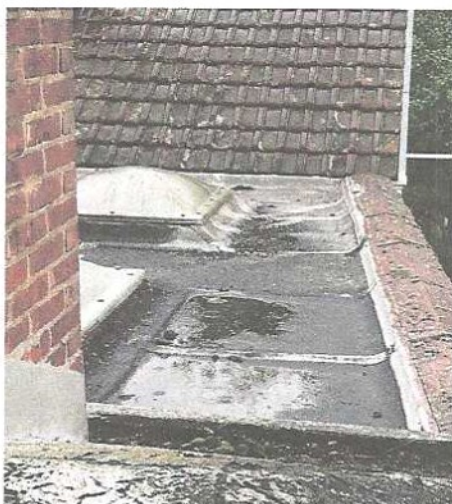
Fiche 10: mogelijks oude roofing onder hernieuwde toplaag

mogelijks oudere roofinglagen onder vernieuwde toplaag ?
voor zekerheid staalname doen voor verwijdering !

Identificatiemethode	Redelijk vermoeden
Primaire drager	Plat dak

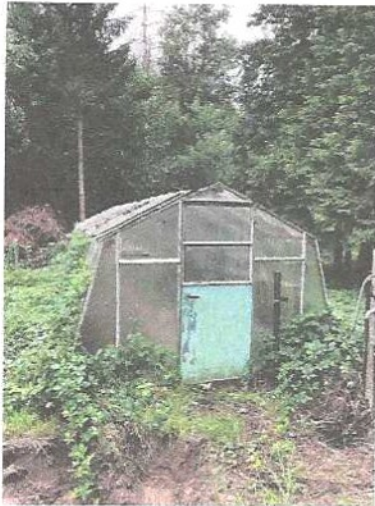
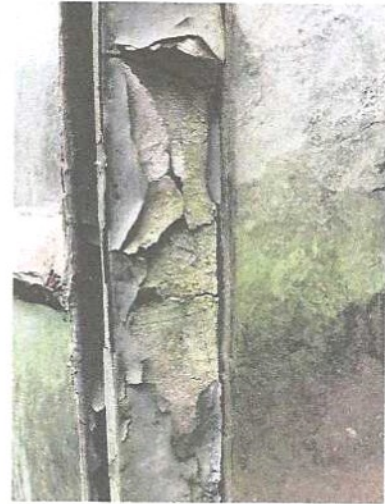
Fiche 11: Mastiek aan glas serre en voorgevel atelier

Geen asbest

#	Type	Referentie	Resultaat
11.1	Puntmonster	3	Geen asbest

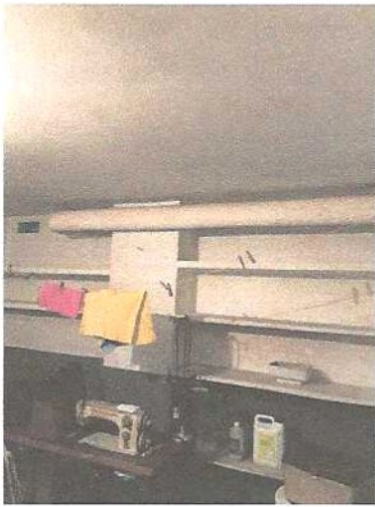
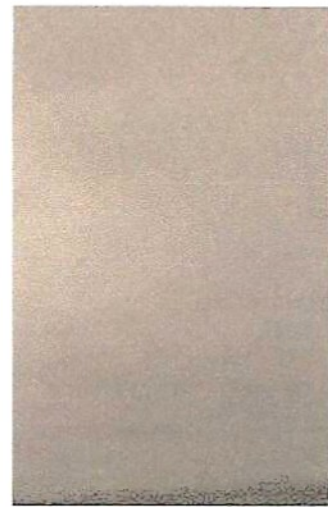
Fiche 12: pleisterwerk plafonds

Geen asbest

#	Type	Referentie	Resultaat
12.1	Mengmonster	2	Geen asbest

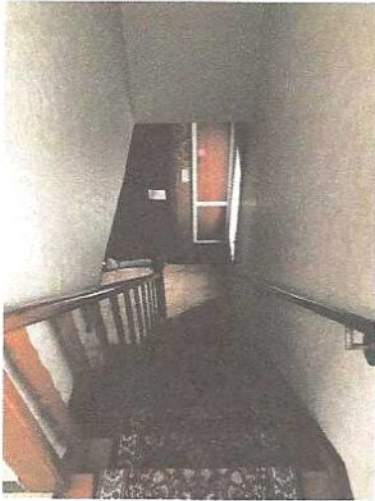
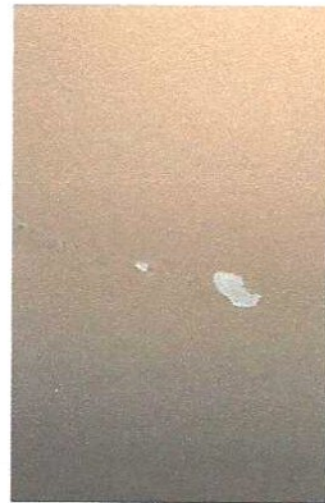
Fiche 13: pleisterwerk wanden

Geen asbest
