Asbestinventarisatetest

Sint-Truidersteenweg 116, 3500 Hasselt

Attestnummer : 20240213-000031.000

Uitgegeven op : 13.02.2024

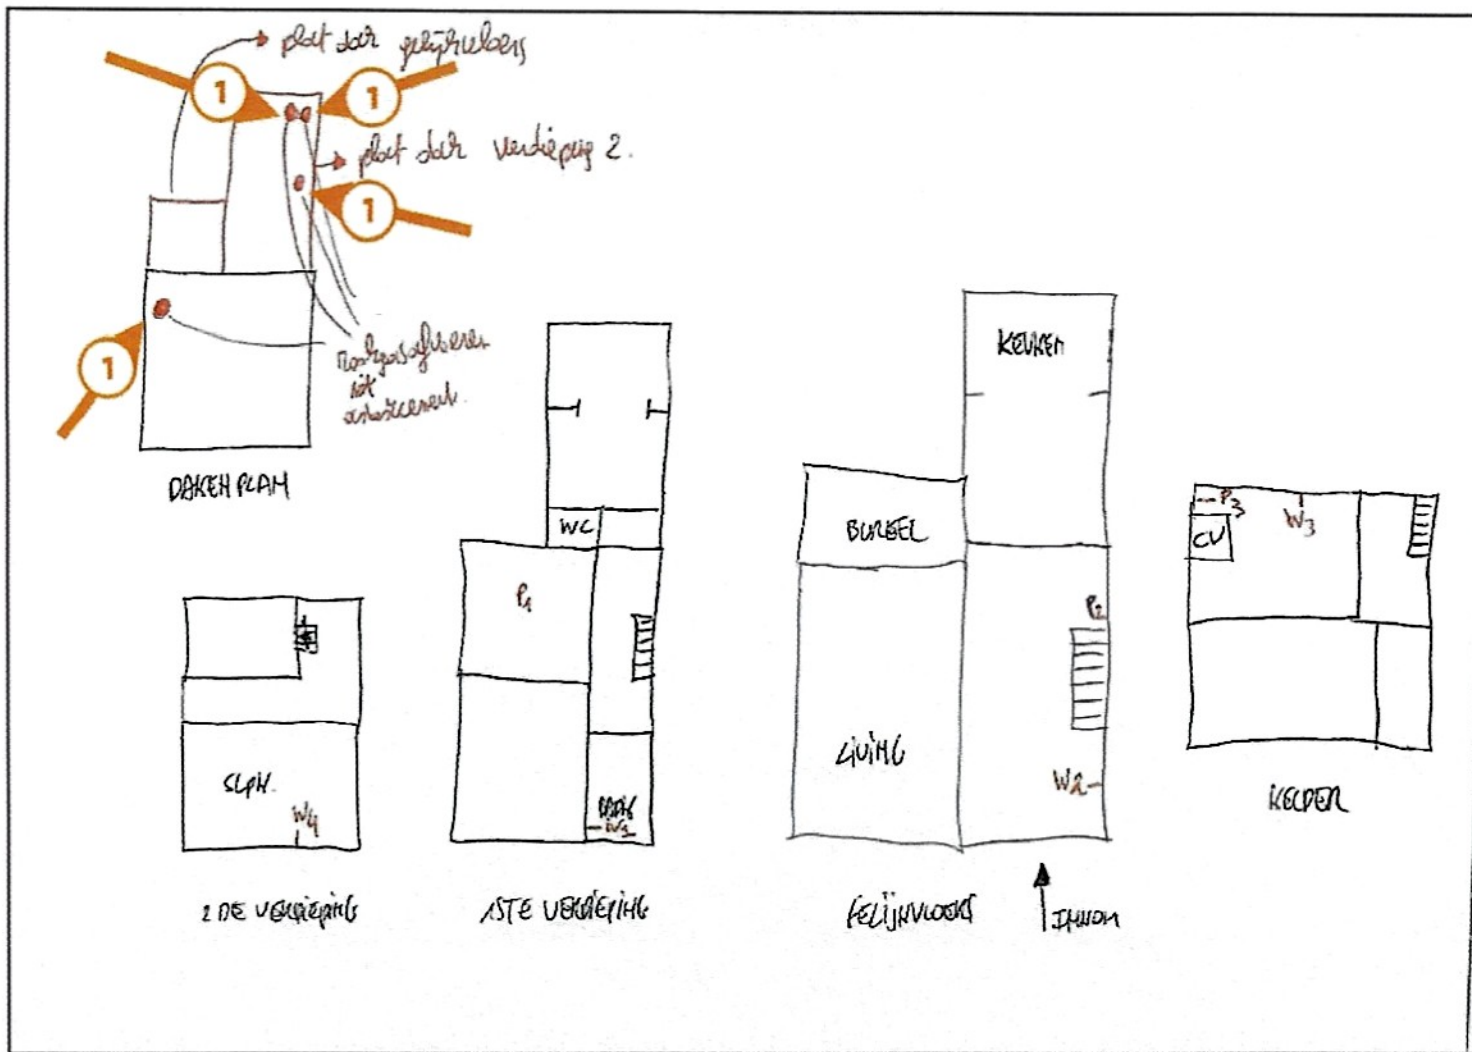
Plan 1.1: Schets

Beschrijving	Type	Actie
1. Rookgaskanalen uit asbestcement	Asbestmateriaal	Verwijderen

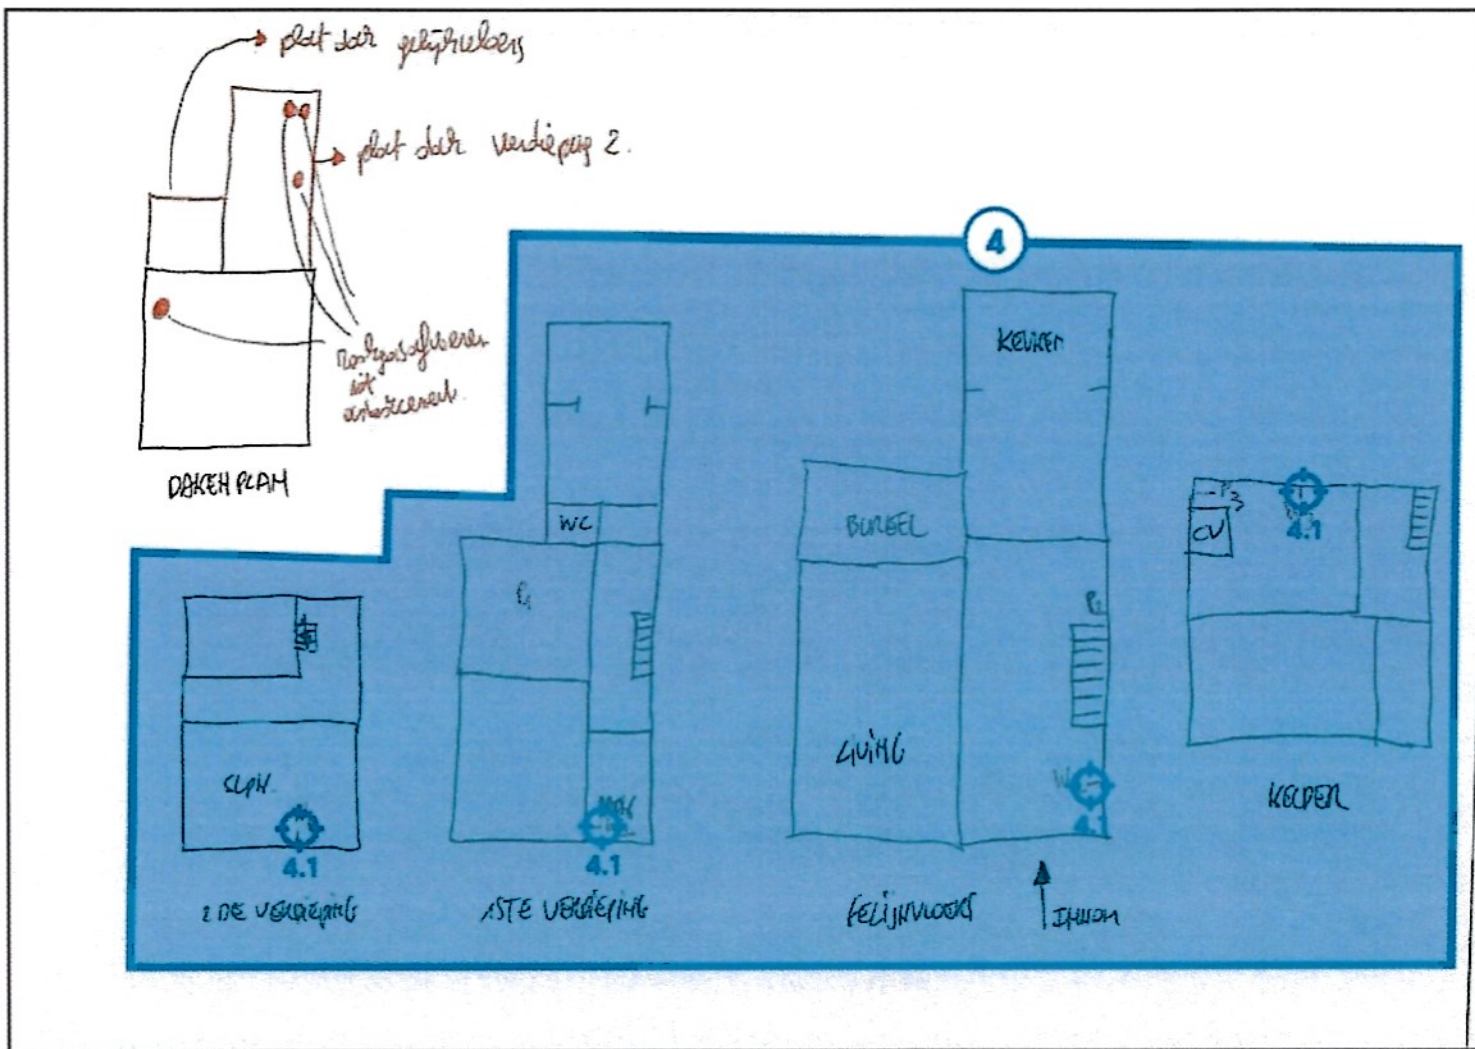
Plan 1.2: Aanduiding van zones waar wandpleister voorkomt

Beschrijving	Type	Actie
4.1 MS Wandpleister	Geen asbest	-
4.1 Code: 1 MS Wandpleister	Mengmonster	-

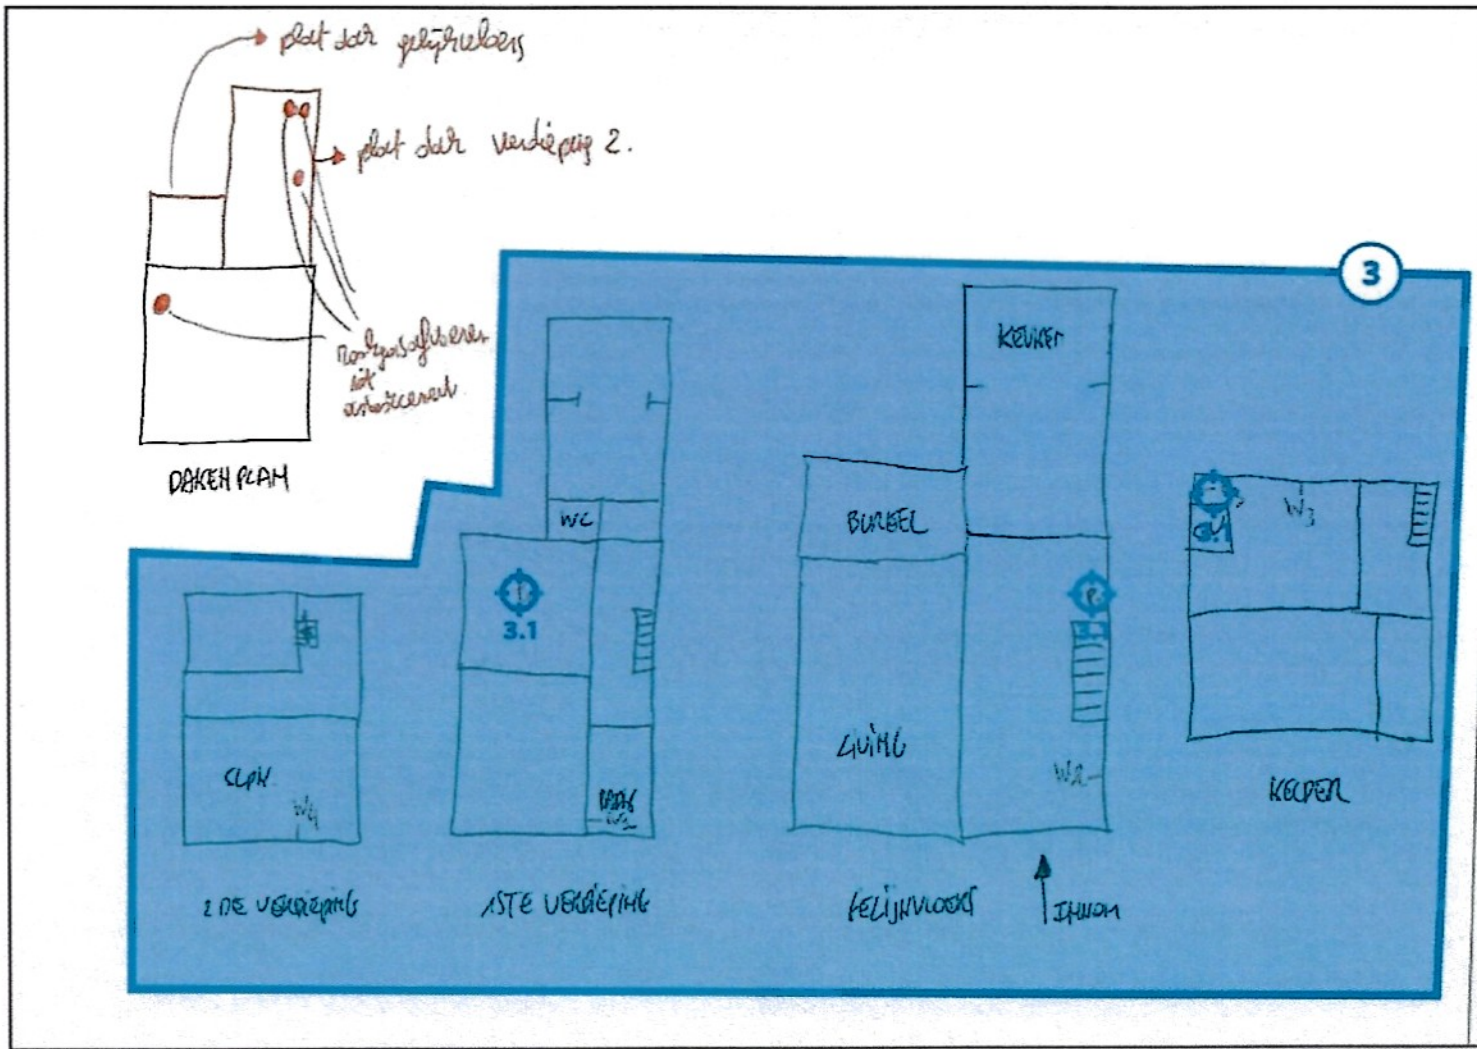
Plan 1.3: Aanduiding van zones waar plafondpleister voorkomt

Beschrijving	Type	Actie
3.2 MS Plafondpleister	Geen asbest	-
3.1 Code: 2 MS Plafondpleister	Mengmonster	-

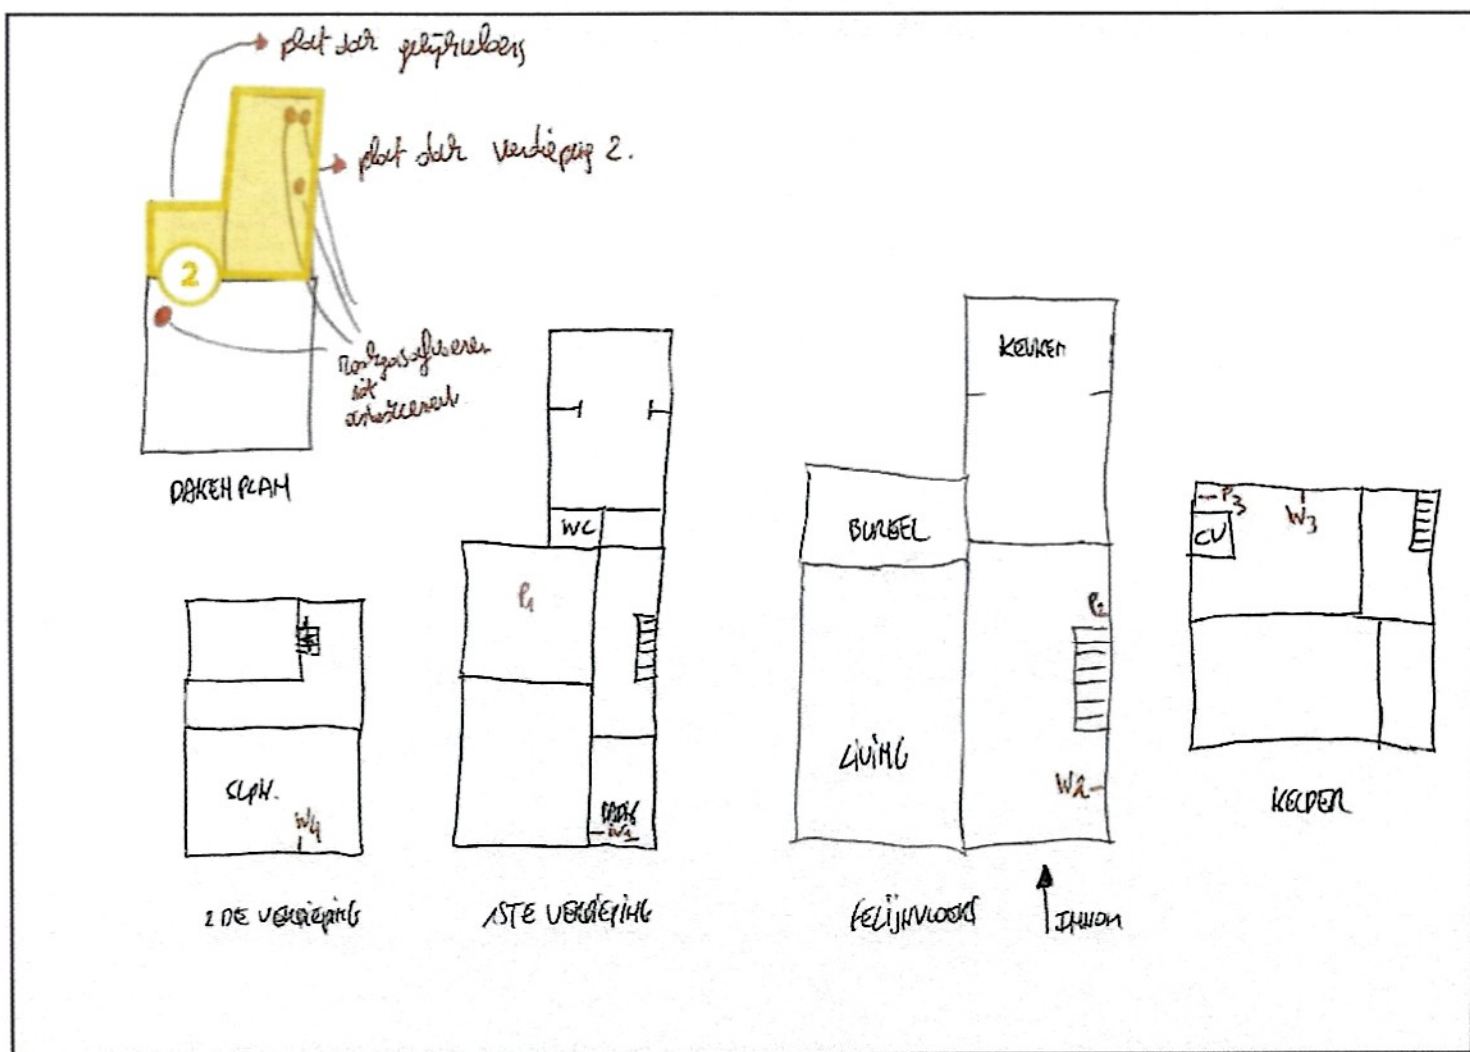
Plan 1.4: Plat dak

Beschrijving	Type	Actie
2. Plat dak (Roofing, bitumen, teer)	Asbestmateriaal	Zorgvuldig beheren

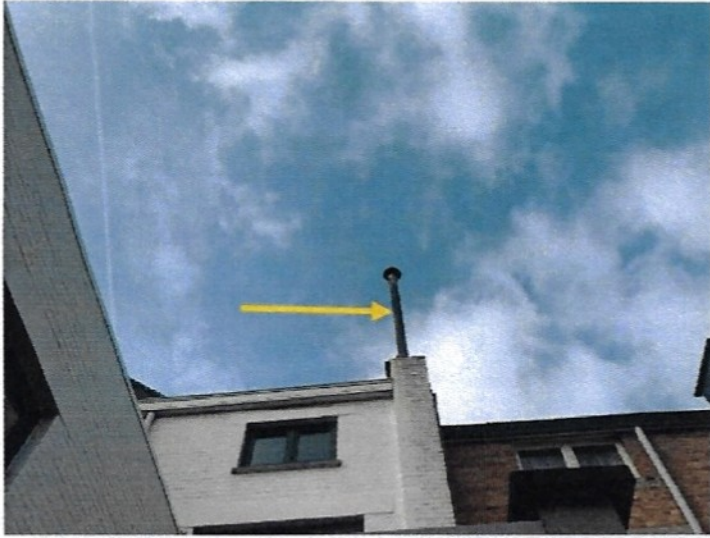
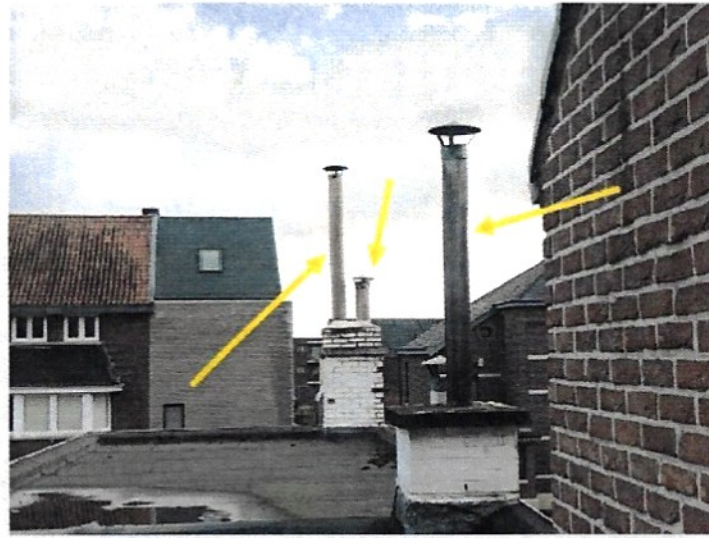
Fiche 1: Rookgaskanalen uit asbestcement

Het asbestmateriaal valt onder de mijlpaal van 2034.

- Eenvoudige handelingen: enkel door erkend asbestverwijderaar
Dit is een hechtgebonden asbesttoepassing.

Asbesttoepassingen die te veel verweerd zijn, gebroken zijn, in een slechte staat zijn of breken onder hun eigen gewicht tijdens de afbraak, dienen verwijderd te worden door een erkend asbestverwijderaar.

De lengte van de rookgasafvoer die vermeld is, is enkel de zichtbare lengte.

Eindbeoordeling materiaalrisico	Laag materiaalrisico en/of verlaagde kans op vezelvrijgave
---------------------------------	--

Gebondenheid	Categorie 1: hechtgebonden in oorsprong
Asbestsoort (vezeltype)	Crocidoliet aanwezig
Asbestconcentratie	Laag (< 50%)
Afschermingsgraad van het gehele materiaal	Geheel of deels vrij aan de buitenlucht
Toestand van het materiaal	Licht beschadigd, licht verweerd. Intact materiaal type Pical – asbestboard of categorie III 'gebondenheid'

Beschrijving	Rookgaskanalen uit asbestcement
Omgeving	Buiten
Primaire drager	HVAC infrastructuur en uitrusting
Asbestmateriaal	Rookgaskanaal
Bindmiddel van asbestmateriaal	Cement
Gebondenheid op basis van bindmiddel	Hecht
Hoeveelheid (lengte - omtrek - dikte - aantal)	• 10,11 m - 45,00 cm - 1,00 cm - 1 stuk
Totaal volume	0,045 m ³
Eenvoudig bereikbaar	Ja

- Verwijder dit asbestmateriaal zo snel mogelijk. Volg de toestand goed op.

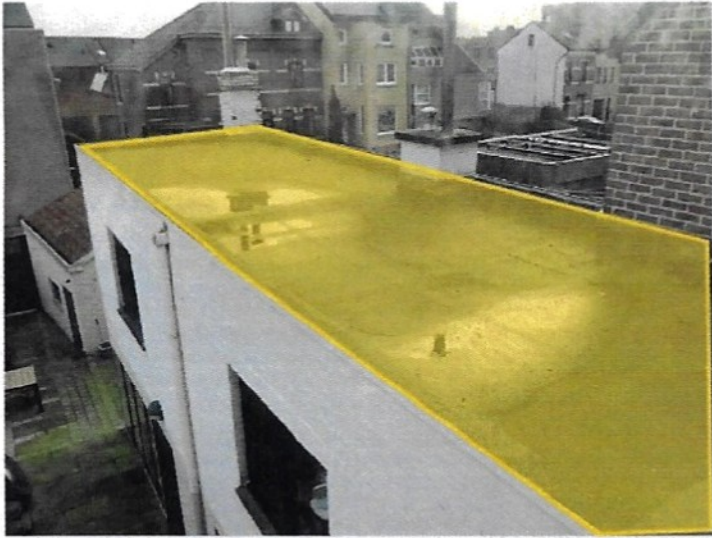
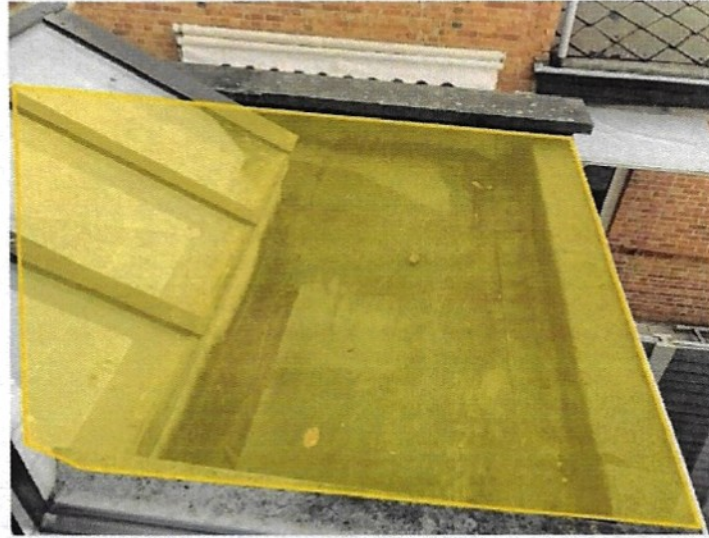
Fiche 2: Plat dak (Roofing, bitumen, teer)

Het asbestmateriaal valt onder de mijlpaal van 2040.

De toplaag, lijmlaag of mogelijks onderliggende lagen kunnen asbesthoudend zijn.

Eindbeoordeling materiaalrisico	Laag materiaalrisico en/of verlaagde kans op vezelvrijgave
---------------------------------	--

Gebondenheid	Categorie I: hechtgebonden in oorsprong
Asbestsoort (vezeltype)	Alleen chrysotiel
Asbestconcentratie	Laag (< 50%)
Afschermingsgraad van het gehele materiaal	Geheel of deels vrij aan de buitenlucht
Toestand van het materiaal	Licht beschadigd, licht verweerd. Intact materiaal type Pical – asbestboard of categorie III 'gebondenheid'

Beschrijving	Plat dak (Roofing, bitumen, teer)
Omgeving	Buiten
Primaire drager	Plat dak
Asbestmateriaal	Dak- en gevelbekleding - Roofing
Bindmiddel van asbestmateriaal	Bitumen (roofing, teer, asfalt)
Gebondenheid op basis van bindmiddel	Hecht

Hoeveelheid (oppervlakte - aantal)	• 47,89 m ² - 1 stuk
Totale oppervlakte	47,89 m ²
Eenvoudig bereikbaar	Ja
Bevestigingswijze	• Verlijmd, ingegoten, versmeerd
Identificatiemethode	Vaststelling zonder monstername Motivatie: Groot risico op structurele gevolgschade (lekschade, werking installatie,...)
Destructieve handeling voor identificatie	Nee
Opmerking	<p>De eigenaar heeft geen info met betrekking tot het bouwjaar van het plat dak of de eventuele vernieuwing ervan.</p> <p>De eigenaar of opdrachtgever wenst geen staalname te laten uitvoeren van het plat dak tijdens het plaatsbezoek, dit om beschadiging en waterinfiltratie te voorkomen. (Groot risico op structurele gevolgschade, zijnde lekschade)</p> <p>De eigenaar of opdrachtgever werd door mezelf op de hoogte gesteld dat het materiaal vervolgens, volgens het inspectieprotocol, beschouwd dient te worden als asbestverdacht tot het tegendeel al dan niet wordt bewezen door labo-analyse.</p> <p>Het inspectieprotocol stelt het volgende: 'Een weigering van de eigenaar om een monster te nemen is geen onderzoeksbeperking. Indien de asbestdeskundige het materiaal volgens het inspectieprotocol als asbestverdacht dient te beschouwen en een monster moet nemen om het als niet-asbesthoudend te kunnen identificeren, dan blijft het (indien geen monstername mag of kan) materiaal gewoon asbest(verdacht) en kan het niet niet-asbesthoudend verklaard worden.'</p>

- Zorg voor een veilig beheer. Vermijd het beschadigen van het asbestmateriaal. Controleer de toestand jaarlijks op wijzigingen.
- Zorg voor een veilig beheer en verwijder dit asbestmateriaal wanneer het bij werken eenvoudig bereikbaar wordt. Controleer de toestand jaarlijks op wijzigingen.

- Eenvoudige handelingen: enkel door erkend asbestverwijderaar
Om een asbestveilig asbestattest te bekomen volstaat het momenteel om het plat dak veilig en zorgvuldig te beheren.

Bij werken aan het plat dak of verwijdering ervan is verdere staalname met labo-analyse noodzakelijk alvorens het te verwijderen of alvorens werken uit te voeren aan het materiaal.

Er mag geen nieuwe laag over de bestaande laag van het plat dak worden aangebracht alvorens staalname en labo-analyse waaruit dient te blijken dat de constructiedelen van het plat dak niet-asbesthoudend zijn.

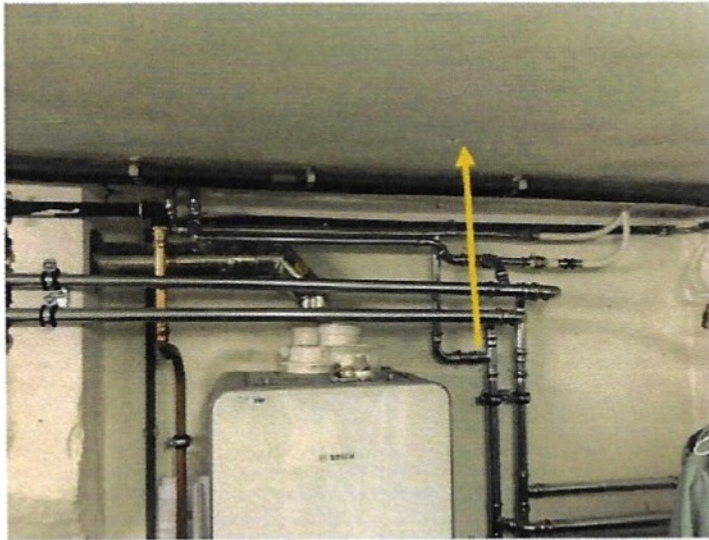
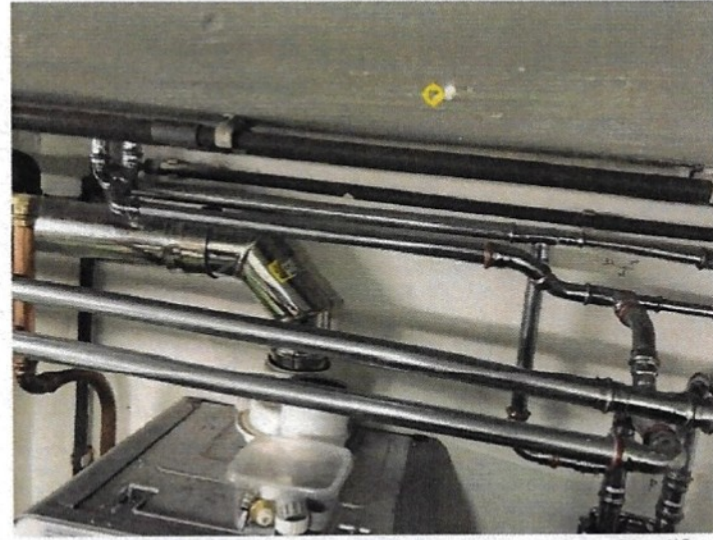
Fiche 3: 2 | MS | Plafondpleister

Geen asbest

#	Type	Referentie	Resultaat
3.1	Mengmonster	2 MS Plafondpleister	Geen asbest

Beschrijving	2 MS Plafondpleister
Omgeving	Binnen
Primaire drager	Plafond
Bindmiddel van materiaal	Gips - kalk

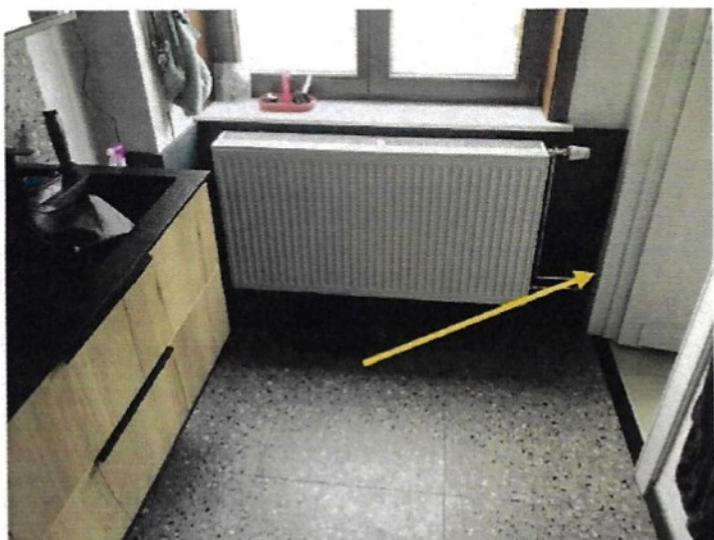
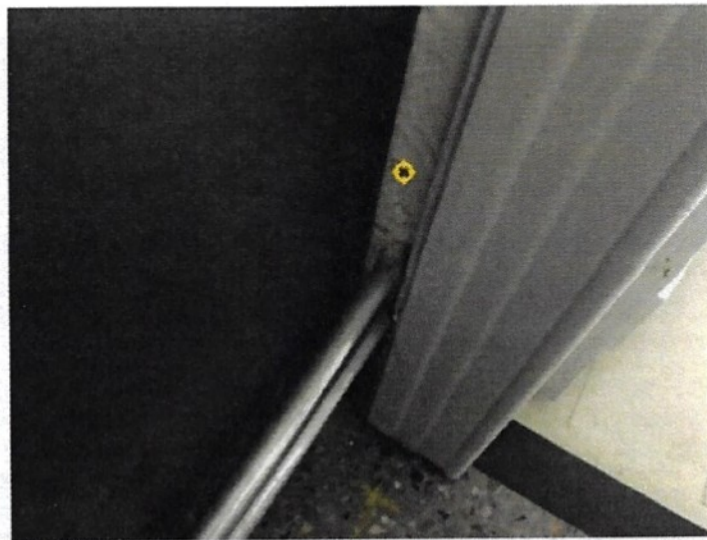
Fiche 4: 1 | MS | Wandpleister

Geen asbest

#	Type	Referentie	Resultaat
4.1	Mengmonster	1 MS Wandpleister	Geen asbest

Beschrijving	1 MS Wandpleister
Omgeving	Binnen
Primaire drager	Binnenwand
Bindmiddel van materiaal	Gips - kalk
