# Asbestinventarisatetest

Dorpsstraat 15/a, 3560 Lummen

Attestnummer : 20260225-000034.000

Uitgegeven op : 25.02.2026

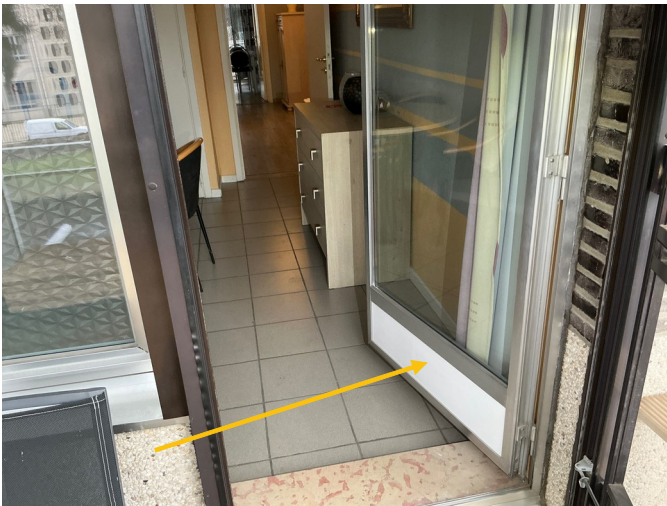
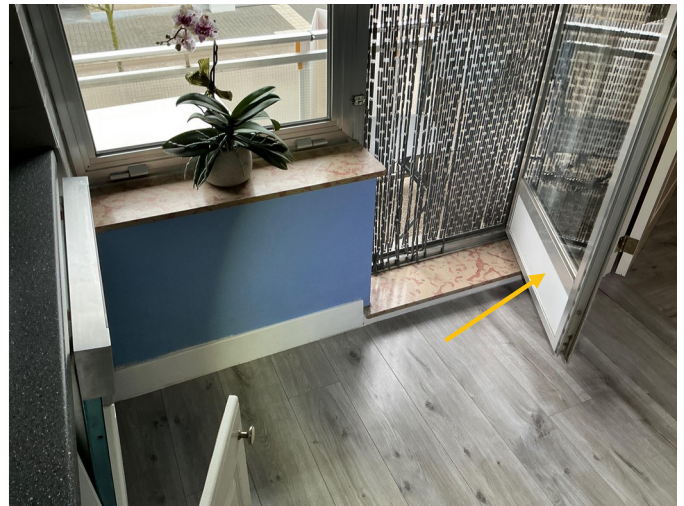
Eindbeoordeling materiaalrisico	Laag materiaalrisico en/of verlaagde kans op vezelvrijgave
---------------------------------	--

Gebondenheid	Categorie 1: hechtgebonden in oorsprong
Asbestsoort (vezeltype)	Crocidoliet aanwezig
Asbestconcentratie	Laag (< 50%)
Afschermingsgraad van het gehele materiaal	Geheel of deels vrij aan de buitenlucht
Toestand van het materiaal	Onbeschadigd, niet verweerd

Beschrijving	Glasal asbestpanelen
Omgeving	Buiten
Primaire drager	Wandopening verticaal (raam, deur, ...)
Asbestmateriaal	Plaat, paneel, tablet - Geëmailleerd, type Glasal
Bindmiddel van asbestmateriaal	Cement
Gebondenheid op basis van bindmiddel	Hecht
Hoeveelheid (oppervlakte - dikte - aantal)	<ul style="list-style-type: none"> <li>• 0,65 m<sup>2</sup> - 0,50 cm - 1 stuk</li> </ul>
Totaal volume	0,003 m <sup>3</sup>
Eenvoudig bereikbaar	Ja
Bevestigingswijze	<ul style="list-style-type: none"> <li>• Geklemd</li> <li>• Verlijmd, ingegoten, versmeerd</li> </ul>
Identificatiemethode	<p>De asbestdeskundige beoordeelt het materiaal als asbestverdacht en dus asbesthoudend, en dit zonder monstername.</p> <p>Motivatie: De monstername brengt andere schade aan dan schade die inherent is aan de monstername.</p>
Destructieve handeling voor identificatie	Nee
Opmerking	<p>De hoeveelheid is een zo nauwkeurig mogelijke opmeting en kan afwijken van de werkelijke toestand. De geraamde totale oppervlakte of hoeveelheid (indien van toepassing) wordt weergegeven, niet het aantal stuks. Aanduidingen op de constructieplannen vormen louter een indicatie waar deze toepassing (onder meer) aanwezig is of kan zijn. Aan de gegeven informatie kunnen geen rechten worden ontleend.</p>

Het asbestmateriaal valt onder de mijlpaal van 2040.

Zorgvuldig beheren

- Zorg voor een veilig beheer. Vermijd het beschadigen van het asbestmateriaal. Controleer de toestand jaarlijks op wijzigingen.
- Voer bijkomende staalname(s) uit.

- Eenvoudige handelingen: mag via doe-het-zelf of door werknemer(s) met opleidingsattest eenvoudige handelingen  
Om een asbestveilig asbestattest te bekomen volstaat het momenteel om glasal veilig en zorgvuldig te beheren.  
Bij wijziging van de toestand van het materiaal of bij renovatie dient dit materiaal verwijderd te worden als asbestafval.  
Deze toepassing kan door een aannemer die over een opleidingsattest eenvoudige handelingen beschikt of door een particulier (doe-het-zelf), verwijderd worden indien er geen verhoogd risico op vrijgave van asbestvezels (max. concentratie 0,01 vezels/cm<sup>3</sup> - CODEX Art. VI.3-54) ontstaat en de toepassing voorafgaand wordt gefixeerd/bevochtigd; de individuele elementen zonder machinale werktuigen (boormachine, slijpschijf, hogedrukreiniger,...) en zonder breken of gooien een voor een losgemaakt worden; en ten slotte

De glasal asbestpanelen mogen bijvoorbeeld niet ingesloten worden met isolatiematerialen of verlijmd worden met nieuwe panelen zonder de glasalpanelen eerst te verwijderen.

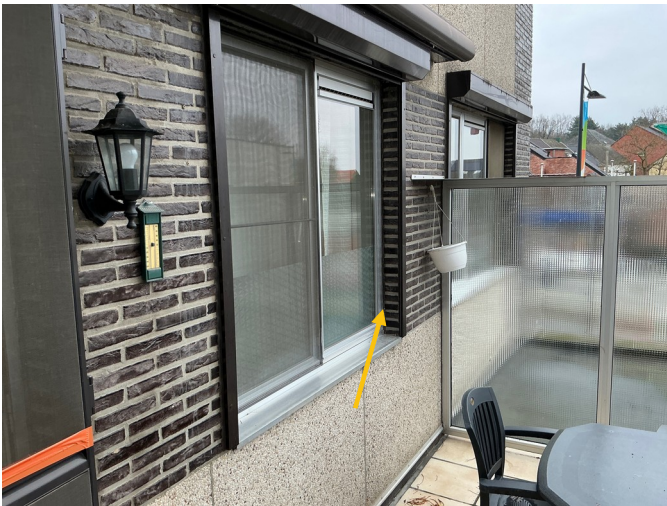
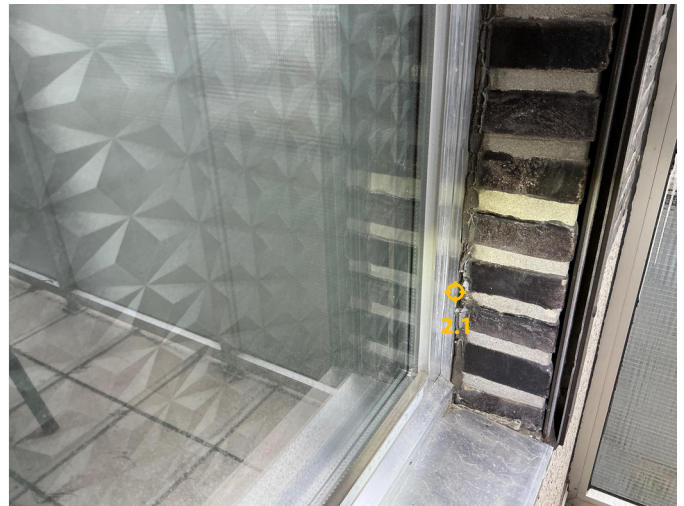
Laag materiaalrisico en/of verlaagde kans op vezelvrijgave

<b>Gebondenheid</b>	Categorie 1: hechtgebonden in oorsprong
<b>Asbestsoort (vezeltype)</b>	Alleen chrysotiel
<b>Asbestconcentratie</b>	Laag (< 50%)
<b>Afschermingsgraad van het gehele materiaal</b>	Geheel of deels vrij aan de buitenlucht
<b>Toestand van het materiaal</b>	Licht beschadigd, licht verweerd. Intact calciumsilicaatmateriaal of categorie III 'gebondenheid'

#	Type	Referentie	Resultaat
2.1	Puntmonster	3 I PS I Mastiek	Chrysotiel

Beschrijving	Mastiek/Kit tussen profiel en muur
Omgeving	Buiten
Primaire drager	Wandopening verticaal (raam, deur, ...)
Asbestmateriaal	In-situ afwerkingslagen - Pasta, stopverf, voegsel, stopsel, vulsel, mastiek, kitten, ...
Bindmiddel van asbestmateriaal	Kitten, mastiek, pasta
Gebondenheid op basis van bindmiddel	Hecht
Hoeveelheid (gewicht - aantal)	<ul style="list-style-type: none"><li>• 1,60 kg - 1 stuk</li></ul>
Totaal gewicht	1,60 kg
Eenvoudig bereikbaar	Ja
Bevestigingswijze	<ul style="list-style-type: none"><li>• Verlijmd, ingegoten, versmeerd</li></ul>
Identificatiemethode	Een monstername door de asbestdeskundige met laboanalyse door een asbestlabo.
Destructieve handeling voor identificatie	Nee
Opmerking	<p>Mastiek aan ramen, deuren, gevelopeningen, etc. Controleer steeds alle ramen, deuren, gevelopeningen, etc.</p> <p>De hoeveelheid is een zo nauwkeurig mogelijke opmeting en kan afwijken van de werkelijke toestand. De geraamde totale oppervlakte of hoeveelheid (indien van toepassing) wordt weergegeven, niet het aantal stuks. Aanduidingen op de constructieplannen vormen louter een indicatie waar deze toepassing (onder meer) aanwezig is of kan zijn, de aanduidingen zijn niet limitatief. Aan de gegeven informatie kunnen geen rechten worden ontleend.</p>

- Zorg voor een veilig beheer. Vermijd het beschadigen van het asbestmateriaal. Controleer de toestand jaarlijks op wijzigingen.

- Eenvoudige handelingen: enkel door erkend asbestverwijderaar  
De toepassing dient voorafgaand wordt gefixeerd/bevochtigd; de individuele elementen zonder machinale werktuigen (boormachine, slijpschijf, hogedrukreiniger,...) en zonder breken of gooien een voor een losgemaakt worden; en ten slotte dubbel en luchtdicht verpakt weggevoerd worden.

De mastiek dient eerst volledig en zorgvuldig verwijderd te worden en mag niet ingesloten worden met nieuw kitwerk over de bestaande kitlaag.

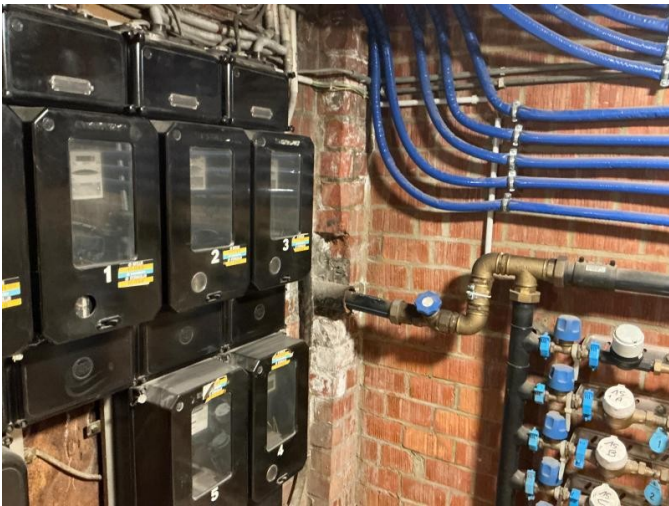
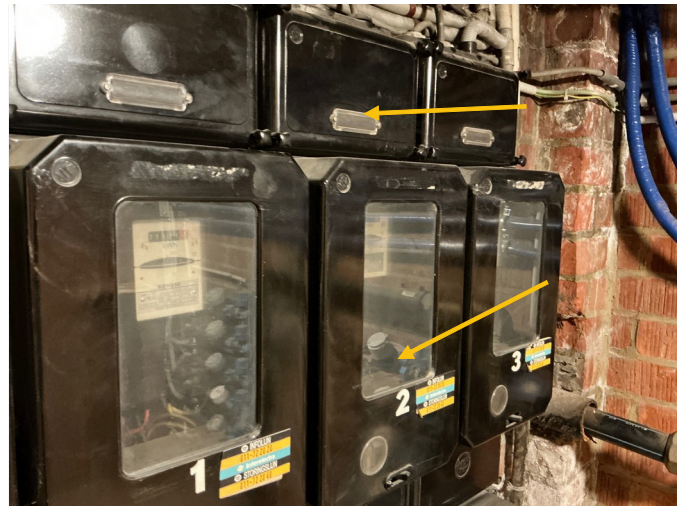
Laag materiaalrisico en/of verlaagde kans op vezelvrijgave

<b>Gebondenheid</b>	Categorie 1: hechtgebonden in oorsprong
<b>Asbestsoort (vezeltype)</b>	Crocidoliet aanwezig
<b>Asbestconcentratie</b>	Laag (< 50%)
<b>Afschermingsgraad van het gehele materiaal</b>	Geheel of deels (ook) vrij aan de binnenlucht
<b>Toestand van het materiaal</b>	Onbeschadigd, niet verweerd

Beschrijving	Bakeliet I Elektrische installatie
Omgeving	Binnen
Primaire drager	Communicatie en elektrische infrastructuur en uitrusting
Asbestmateriaal	Plaat, paneel, tablet - Type Bakeliet
Bindmiddel van asbestmateriaal	Kunststof of -hars
Gebondenheid op basis van bindmiddel	Hecht
Hoeveelheid (oppervlakte - dikte - aantal)	<ul style="list-style-type: none"> <li>• 0,10 m<sup>2</sup> - 1,00 cm - 1 stuk</li> </ul>
Totaal volume	0,001 m <sup>3</sup>
Eenvoudig bereikbaar	Ja
Bevestigingswijze	<ul style="list-style-type: none"> <li>• Geschroefd</li> </ul>
Identificatiemethode	<p>De asbestdeskundige beoordeelt het materiaal als asbestverdacht en dus asbesthoudend, en dit zonder monstername.</p> <p>Motivatie: De monstername brengt andere schade aan dan schade die inherent is aan de monstername.</p>
Destructieve handeling voor identificatie	Nee
Opmerking	<p>Bakeliet bevat asbest als vulstof.</p> <p>De hoeveelheid is een zo nauwkeurig mogelijke opmeting en kan afwijken van de werkelijke toestand. De geraamde totale oppervlakte of hoeveelheid (indien van toepassing) wordt weergegeven, niet het aantal stuks. Aanduidingen op de constructieplannen vormen louter een indicatie waar deze toepassing (onder meer) aanwezig is of kan zijn, de aanduidingen zijn niet limitatief. Aan de gegeven informatie kunnen geen rechten worden ontleend.</p>

- Zorg voor een veilig beheer. Vermijd het beschadigen van het asbestmateriaal. Controleer de toestand jaarlijks op wijzigingen.
- Voer bijkomende staalname(s) uit.

- Eenvoudige handelingen: mag via doe-het-zelf of door werknemer(s) met opleidingsattest eenvoudige handelingen  
Bakeliet is een asbesthoudend materiaal.

Indien er nog een elektriciteitsmeter uit bakeliet aanwezig is, dient deze verwijderd te worden door de netbeheerder.

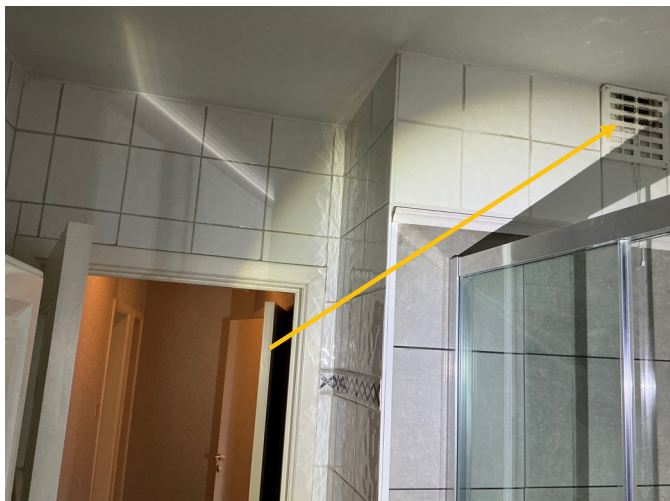
## Fiche 4: Binnenkant van de schouw(en) en ventilatiekanalen niet inspecteerbaar

**Reden:** Er is geen volledige risicobeoordeling mogelijk

**Uitleg van de asbestdeskundige:** De binnenkant van de schouw(en) en ventilatiekanalen (verluchtingen, ventilatiekanalen, afvoer dampkap, etc.) kon niet gecontroleerd worden op de eventuele aanwezigheid van asbesttoepassingen (bijvoorbeeld een asbestcementen rookgaskanaal/buis in de schouw of een asbestcementen buis als ventilatie voor de keuken, de badkamer, ...). Indien dit wel gecontroleerd kon worden tijdens het plaatsbezoek, wordt dit beschreven in een aparte fiche in dit attest.

Er werd de nodige inspanning gedaan om de schouwen en ventilatiekanalen zo goed mogelijk te inspecteren. De schouwen en ventilatiekanalen zijn echter niet in zijn geheel waarneembaar en bereikbaar.

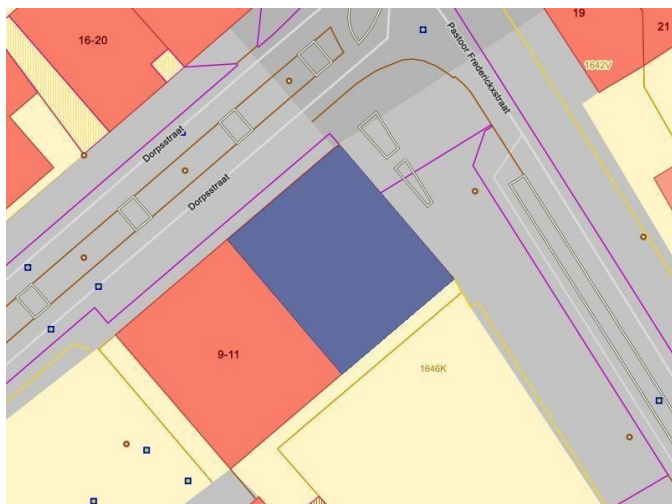
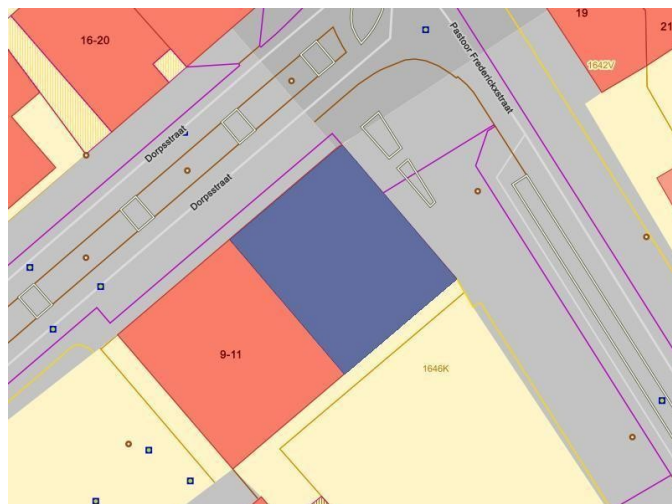
Dit asbestattest bevat geen onderzoek van de gemeenschappelijke delen, de gemeenschappelijk gebruikte delen of van de gemene delen.

Er werd geen opdracht gegeven door de opdrachtgever tot het onderzoeken van de gemeenschappelijke delen. Voor de gemeenschappelijke delen is een apart asbestinventarisatetest nodig.

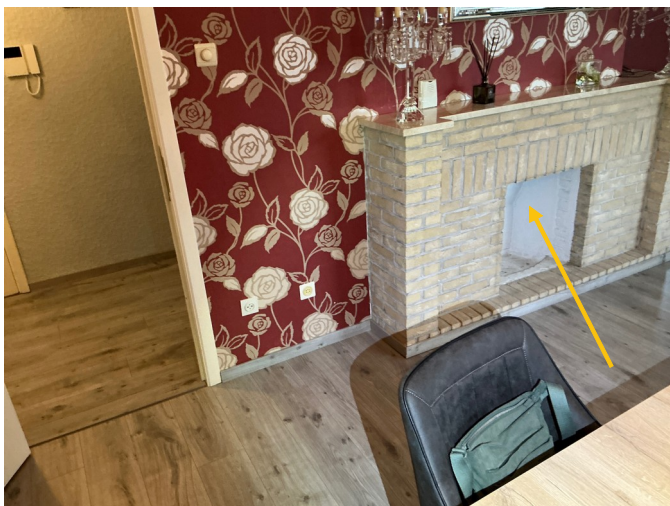
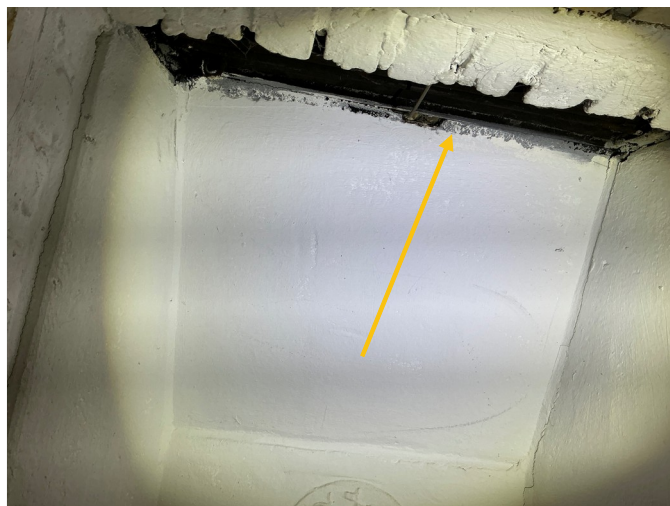
Haarden kunnen asbesthoudende toepassingen bevatten. Tevens rond de haard en in de schouw.

Bij verwijdering van het toestel of demontage is verder aanvullend destructief onderzoek met staalname van asbestverdachte toepassingen aangewezen.

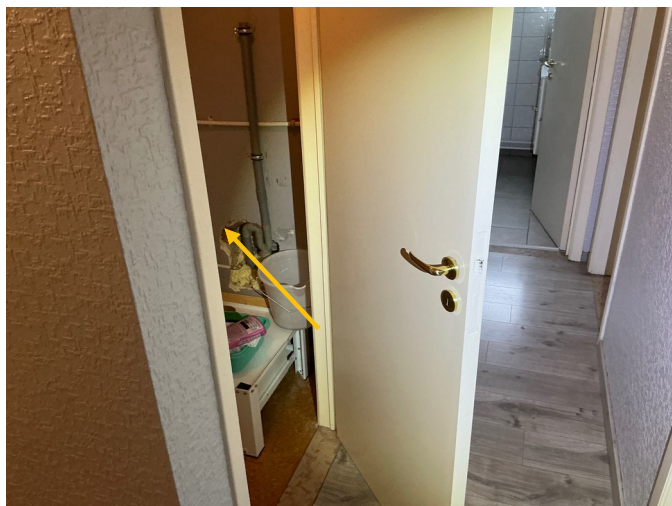
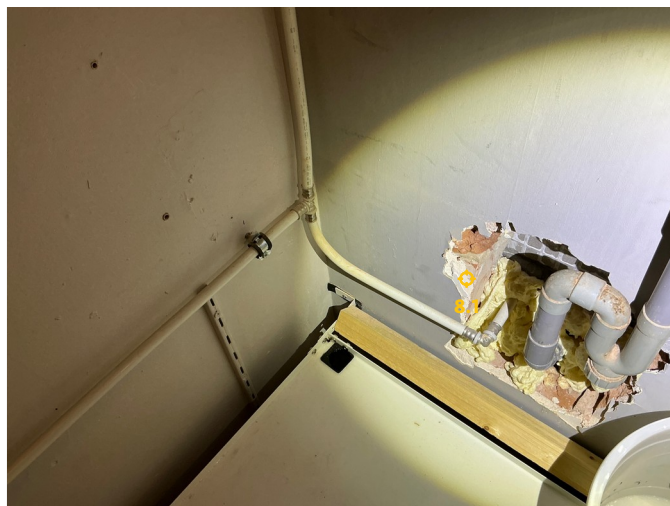
## Fiche 8: Zichtbaar wandpleisterwerk

Geen asbest

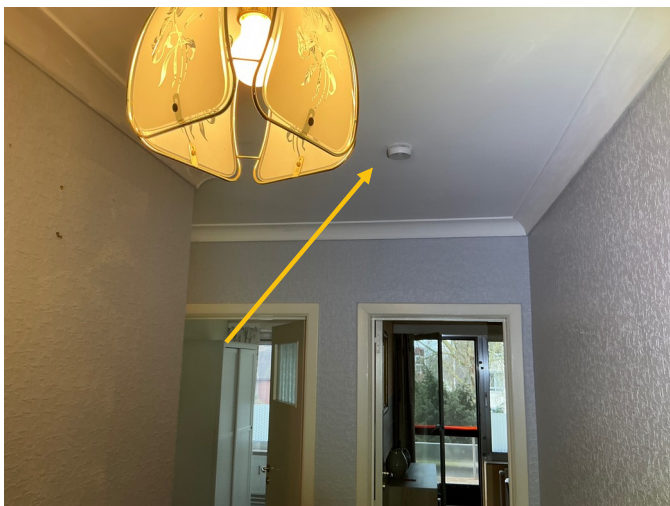
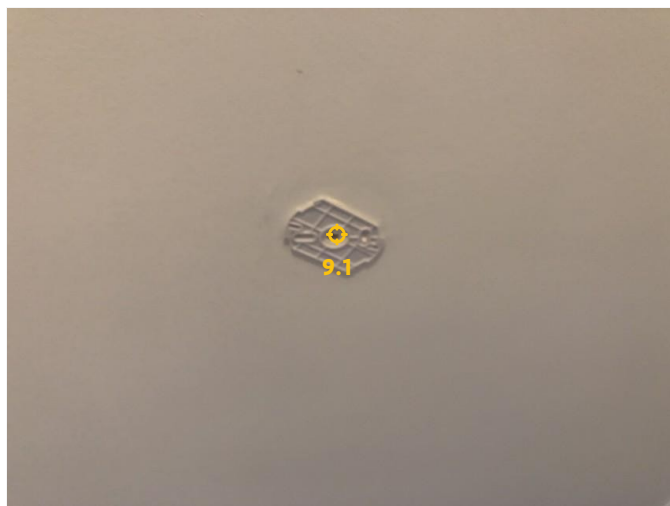
## Fiche 9: Zichtbaar plafondpleisterwerk

Geen asbest
