# Asbestinventarisatetest

Fonteinstraat 6, 3560 Lummen

Attestnummer : 20260315-000147.000

Uitgegeven op : 15.03.2026

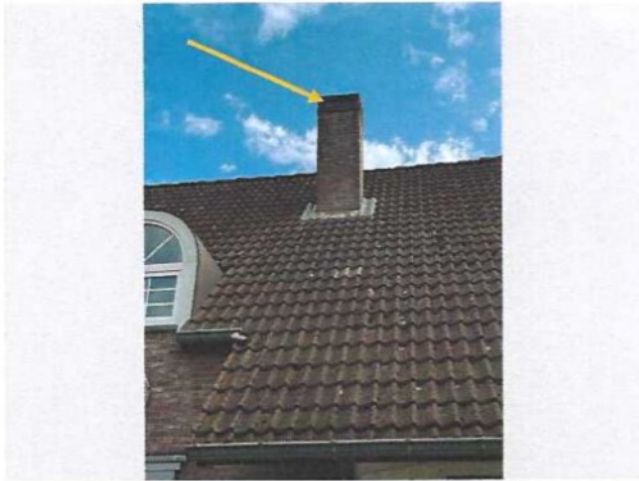
## Fiche 1: rookgaskanaal niet inspecteerbaar of zichtbaar binnenin

**Reden:** Het te onderzoeken materiaal situeert zich hoger dan 3,50 m te rekenen vanaf een veilige ondergrond

**Uitleg van de asbestdeskundige:** Het rookgaskanaal zelf kan niet worden visueel waargenomen, enkel de schoorsteen kan worden gezien langs de buitenkant.

Dit betekent dus een beperking op inspectie.

Er kan geen inspectie plaatsvinden op aanwezigheid van een asbesthoudend rookgaskanaal.

De beperking wegens hoogte meer dan 3,50 m is niet structureel en kan worden verholpen door bijvoorbeeld een stelling te plaatsen of hoogtewerker te voorzien, iets wat op korte termijn niet realistisch en technisch haalbaar is.

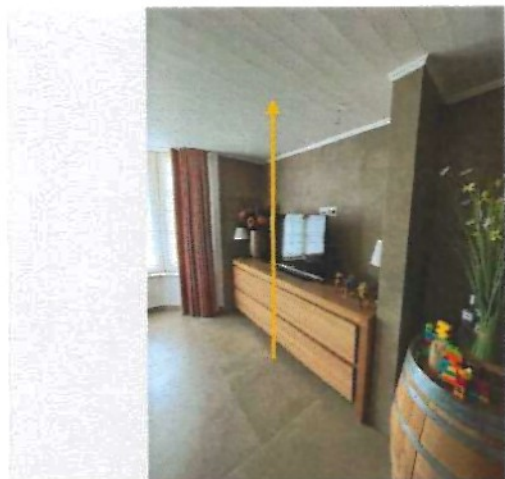
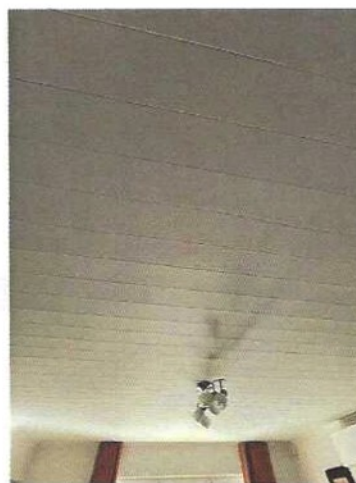
## Fiche 2: Valse Plafonds in hout.

PVC/HOUT/doek bevat trouwens geen asbest. De deskundige kan dus geen uitspraak doen over onderliggende materialen.

Er is geen asbest aangetroffen in de monsternames van het pleisterwerk dat kon bemonsterd worden. Naar alle waarschijnlijkheid is een eventuele pleisterlaag achter de valse plafonds even asbestveilig. Protocolgewijs wordt deze fiche opgemaakt omdat er dus geen inspecteerbaarheid mogelijk was.

Daarbij kan een aanvullend destructief onderzoek uitsluitel bieden.

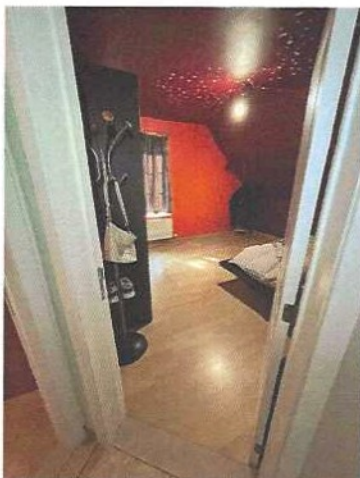
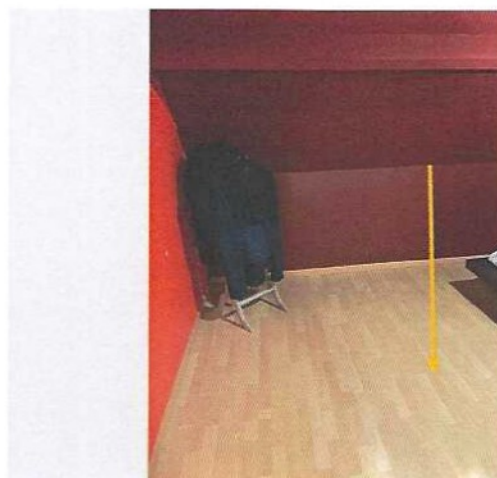
## Fiche 3: Vloerlagen achter/onder vloer en/of vloerzeil

Onder vloerzeil, kurk, tapijt, parket of type laminaat kunnen andere toepassingen worden aangetroffen waaronder vinyl/vinyltegels aanwezig zijn en zwarte lijm die asbesthoudend is. Sommige linoleum producten zijn zelf ook asbesthoudend aan de onderkant. Er kan geen staal worden genomen zonder destructief onderzoek of zonder schade, daarom dit advies.

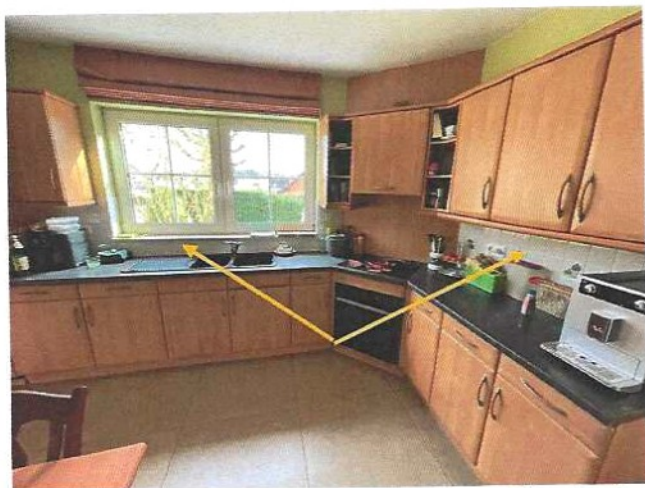
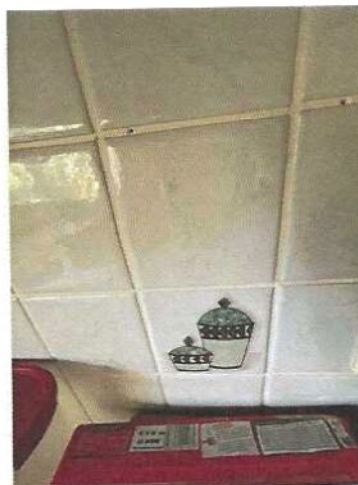
## Fiche 4: Smeerlaag achter (faience) Tegels

Achter (faience)-tegels kan er soms asbesthoudende cement of lijm aangetroffen worden. Indien er een renovatie is gebeurd kan er niet met zekerheid worden gesteld dat de oorspronkelijke laag volledig weg is. De tegels waren onbeschadigd, om deze reden konden we nergens een staal nemen van de achterliggende lijm laag. Aangezien destructief onderzoek niet wordt uitgevoerd kan er alleen een vermoeden worden geuit. Wees alert bij verwijdering of beschadiging van de tegels en als deze bij werken zichtbaar wordt dient deze onderzocht te worden op de aanwezigheid van asbest.

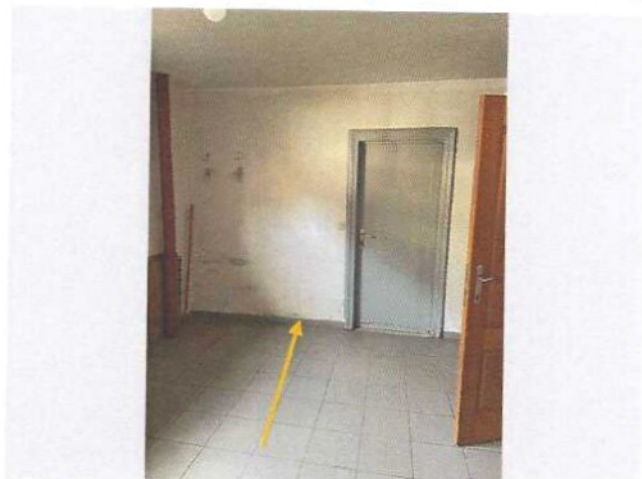
## Fiche 5: Smeerlaag achter vloerplinten

Achter plinten kan er soms asbesthoudende (cement)lijm aangetroffen worden. Laat voor alle zekerheid bijkomende stalen nemen als je aan een renovatie van de plinten start. De plinten waren onbeschadigd, om deze reden konden we nergens een staal nemen van de achterliggende lijmlaag. Aangezien destructief onderzoek niet wordt uitgevoerd kan er alleen advies worden gemaakt dat de mogelijkheid bestaat dat deze toepassing aanwezig is. Wees alert bij verwijdering of beschadiging van de plinten en als deze bij werken zichtbaar worden, dienen deze onderzocht te worden op de aanwezigheid van asbest.

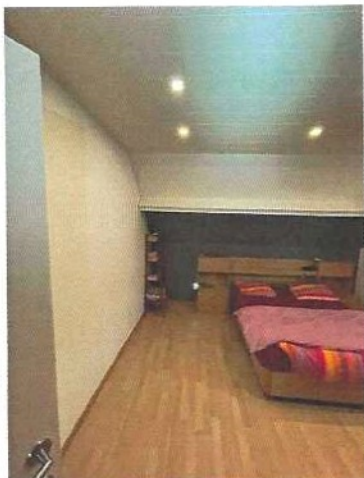
De deskundige kan dus geen uitspraak doen over onderliggende materialen.

Als de asbestdeskundige van een gipskarton plafond de afsmeerlaag niet kan lokaliseren onder de verf of het behang, valt het niet binnen de redelijkheid om een heel stuk behang of verf weg te nemen om de afsmeerlaag terug te vinden. Dit noemt men dan 'demonteren of beschadigen', ofte destructief onderzoek.

Er is geen asbest aangetroffen in de monsternames van het pleisterwerk dat kon bemonsterd worden. Naar alle waarschijnlijkheid is een eventuele pleisterlaag achter de valse plafonds even asbestveilig.

Daarbij kan een aanvullend destructief onderzoek uitsluitel bieden .

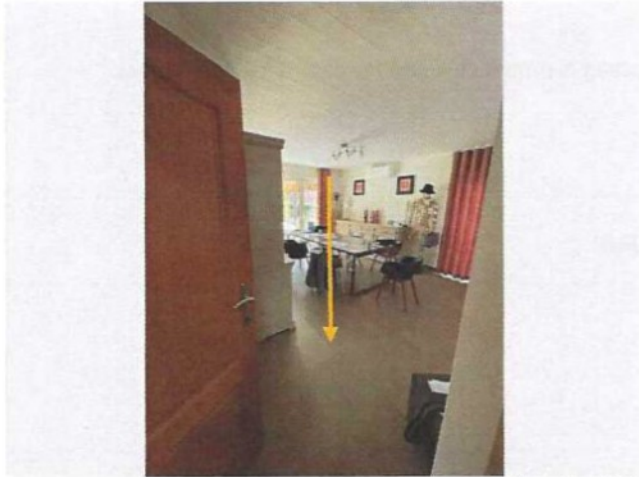
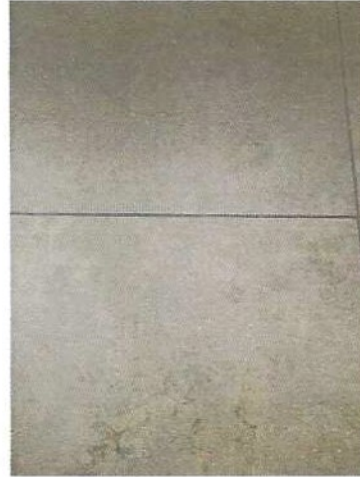
## Fiche 7: Vloertegels binnen

Onder vloertegels kan er soms asbesthoudende (cement)lijm aangetroffen worden. Aangezien destructief onderzoek niet wordt uitgevoerd kan er alleen advies worden gemaakt dat de mogelijkheid bestaat dat deze toepassing aanwezig is. Wees alert bij verwijdering of beschadiging van de tegels. Laat voor alle zekerheid bijkomende stalen nemen als je aan een renovatie van de vloer start.

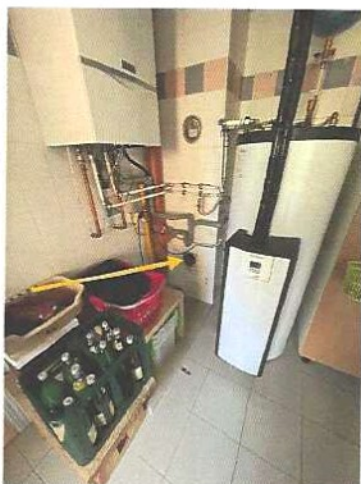
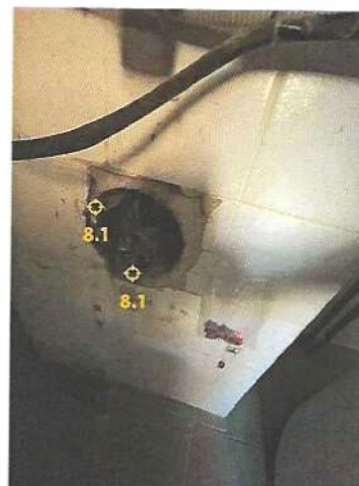
## Fiche 8: Afsmeerlaag binnen aan brander

Geen asbest

| # | Type | Referentie | Resultaat |
|---|---|---|---|
| 8.1 | Mengmonster | 270203 | Geen asbest |

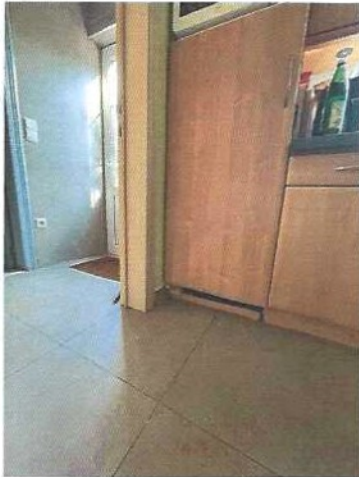
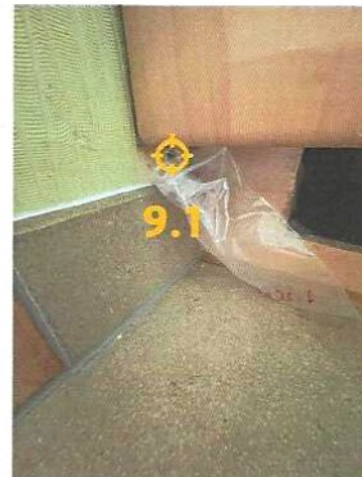
## Fiche 9: Pleister Muren

Geen asbest

| # | Type | Referentie | Resultaat |
|---|---|---|---|
| 9.1 | Mengmonster | 270201 | Geen asbest |

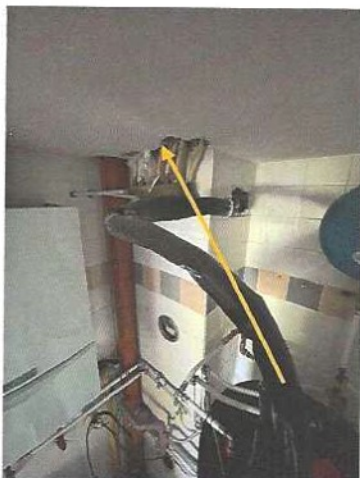
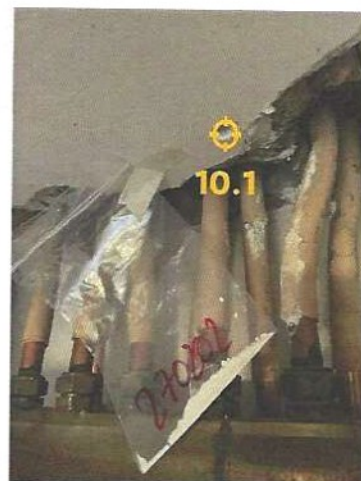
## Fiche 10: Pleister Plafonds

Geen asbest

| # | Type | Referentie | Resultaat |
|---|---|---|---|
| 10.1 | Mengmonster | 270202 | Geen asbest |

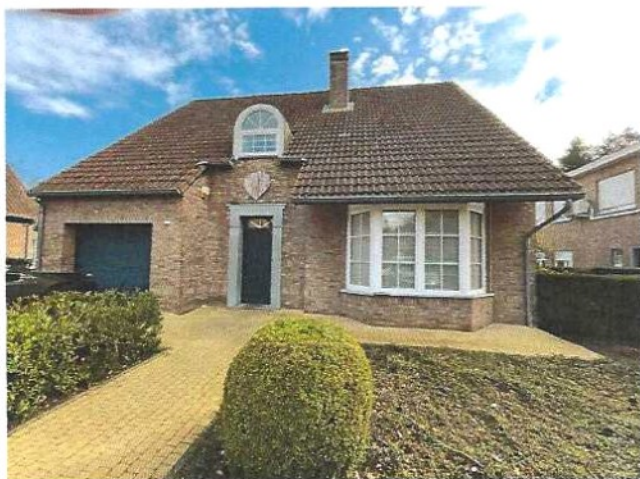
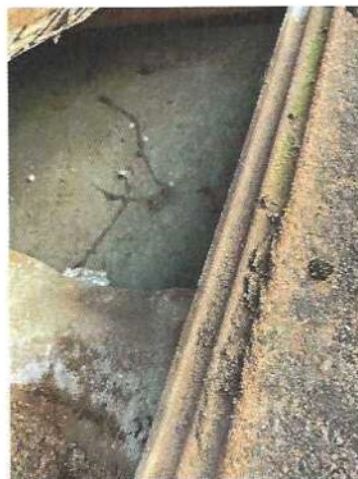
### Fiche 11: Onderdak niet verdacht

| Beschrijving | Notitie | Terug te vinden op plannen |
|---|---|---|
| Fiche 11: Onderdak niet verdacht | Het onderdak bestaat uit kunststof, dat staat ook zo vermeld op plan. | - |

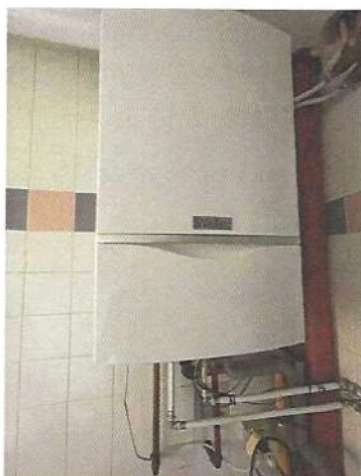
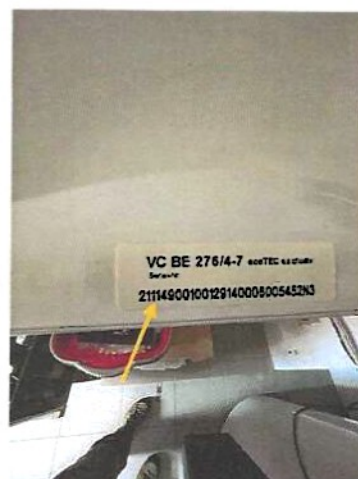
## Fiche 12: Pakking nieuwe brander

| Beschrijving | Notitie | Terug te vinden op plannen |
|---|---|---|
| Fiche 12: Pakking nieuwe brander | De opwekker verwarming is van het jaar 2011, week 49. Dat geeft het identificatieplaatje weer. | Plan 1.7: Gelijkvloers |

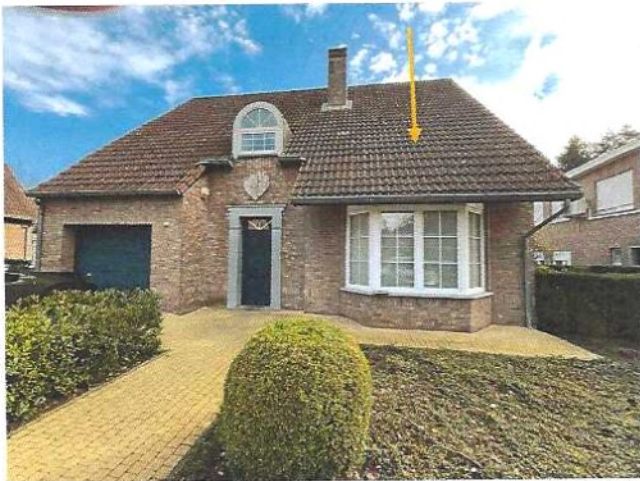
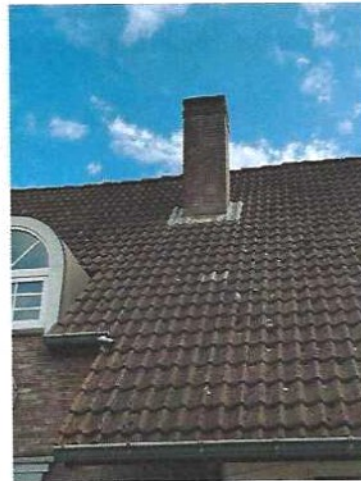
## Fiche 15: Dak niet verdacht

| Beschrijving | Notitie | Terug te vinden op plannen |
|---|---|---|
| Fiche 15: Dak niet verdacht | Het dak van het hoofdgebouw is belgd met dakpannen.<br><br>Het tuinhuis heeft geïsoleerde damwandplaten. | Plan 1.1: Voorgevel<br>Plan 1.3: Achtergevel<br>Plan 2.1: Tuinhuis plan |
