# Asbestinventarisatetest

Schalbroekstraat 97, 3560 Lummen

Attestnummer : 20260209-000139.000

Uitgegeven op : 09.02.2026

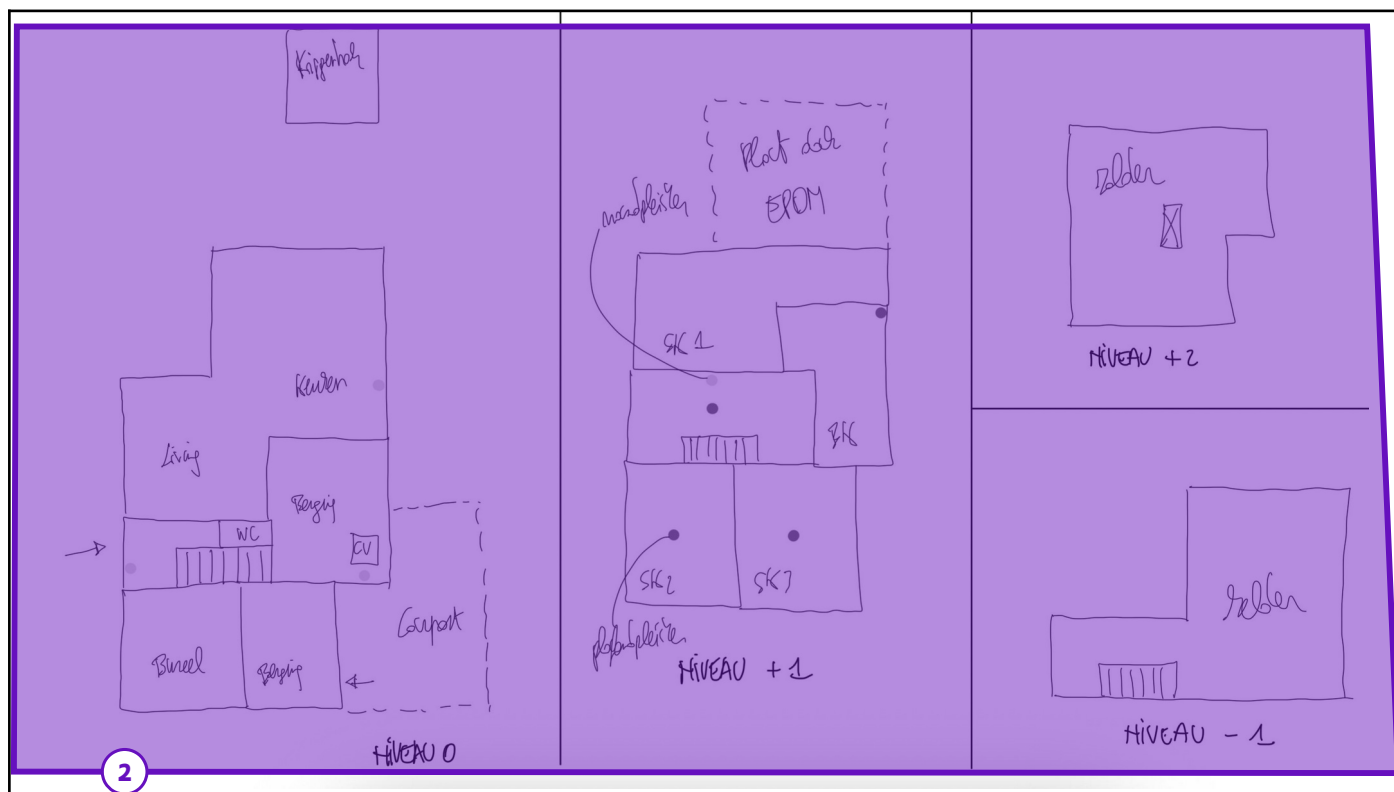
## Plan 1.3: - Overzicht inspectiegebied

Beschrijving	Type	Actie
2. Binnenkant van de schouw(en) en ventilatiekanalen niet inspecteerbaar	Beperking	-

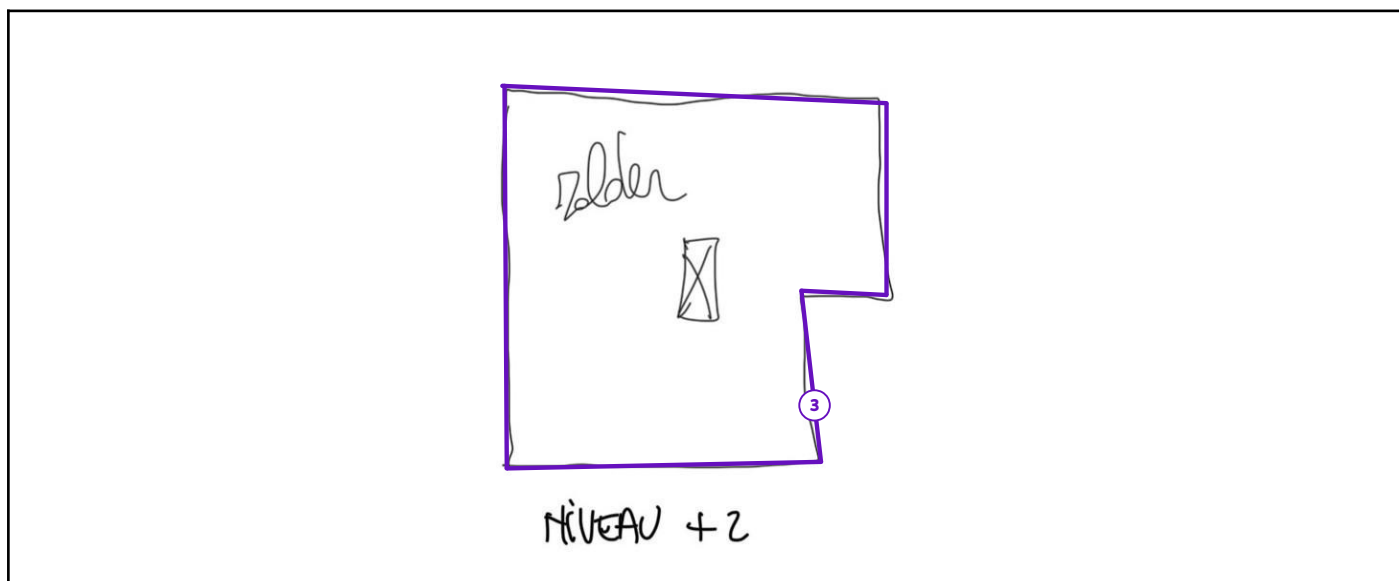
## Plan 2.3: - Niveau +2

Beschrijving	Type	Actie
3. Binnenkant van de goten / kroonlijst niet inspecteerbaar	Beperking	-

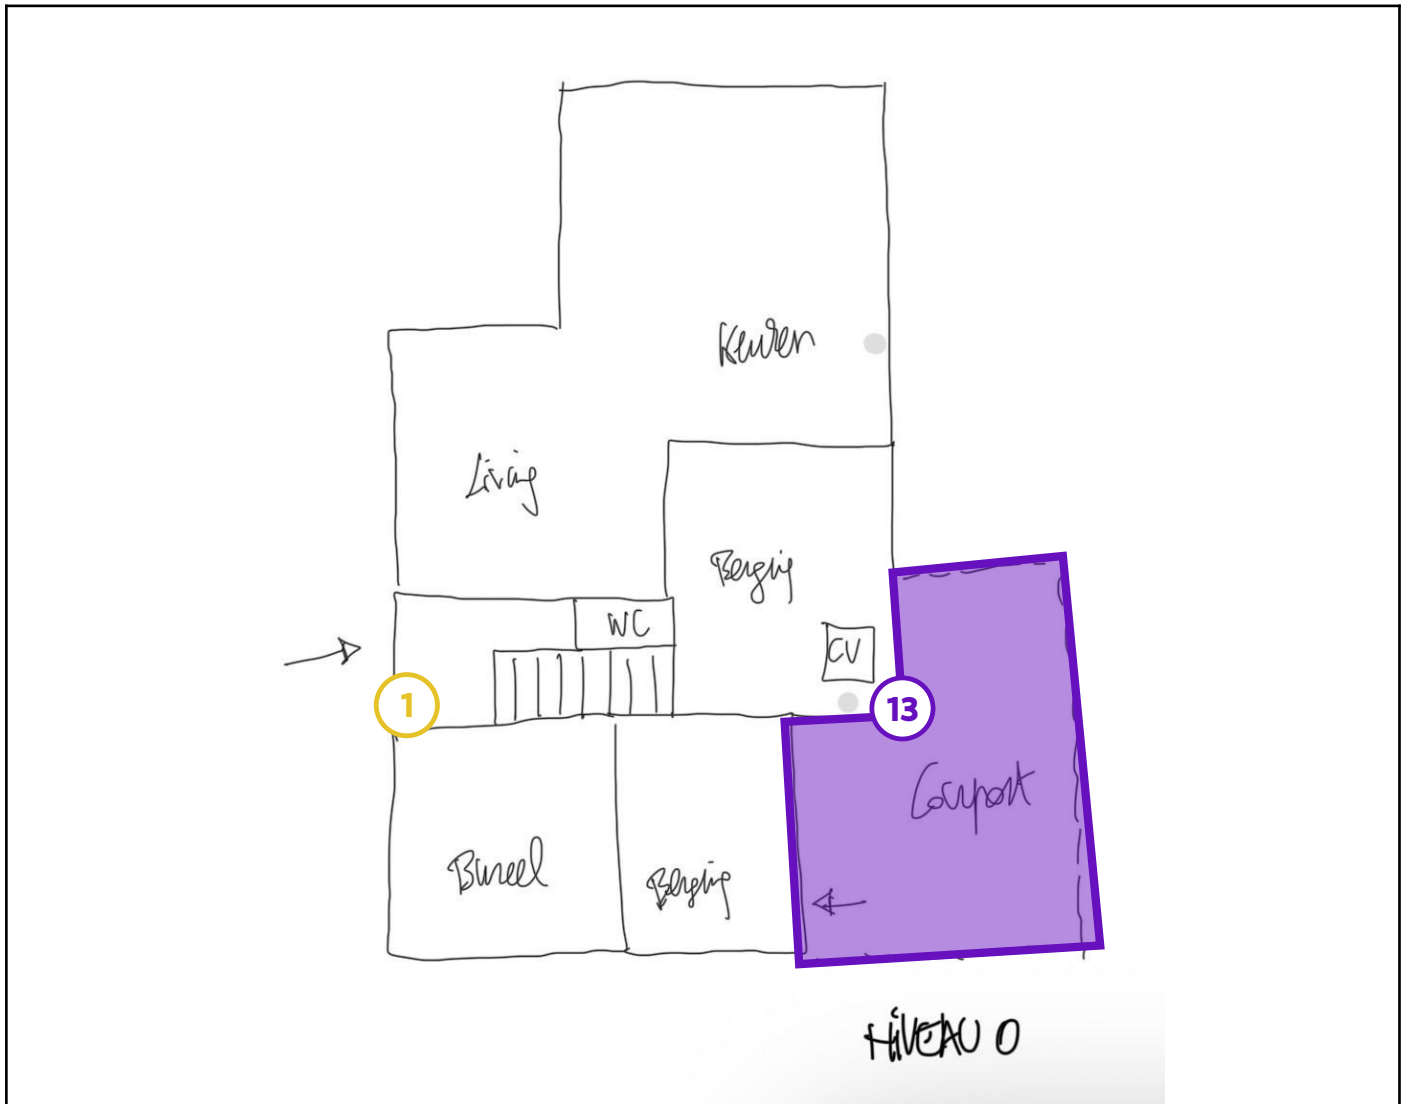
## Plan 2.6: - Niveau 0

Beschrijving	Type	Actie
1. Bakeliet   Elektriciteitsmeter	Asbestmateriaal	Zorgvuldig beheren
13. Onderdak   Niet aanwezig	Overige ruimte of materiaal	-

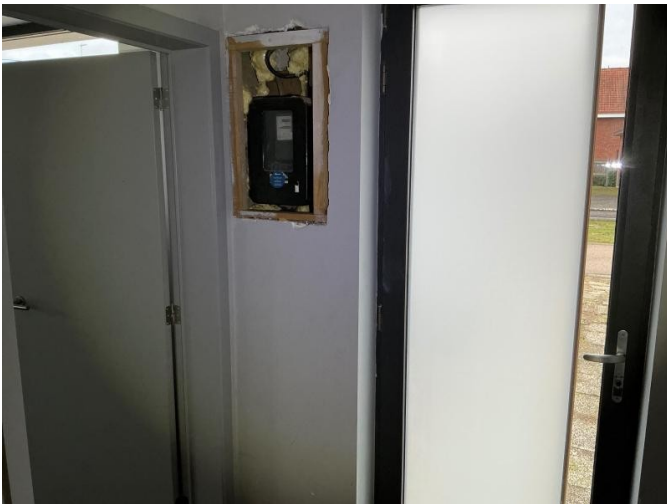
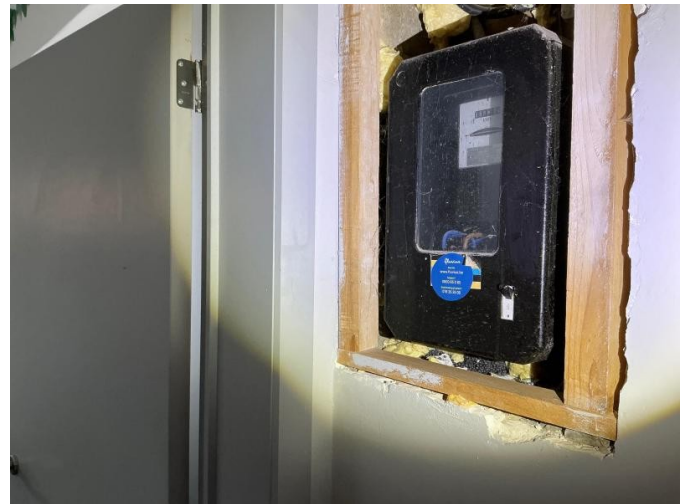
Het asbestmateriaal valt onder de mijlpaal van 2040.

- Eenvoudige handelingen: mag via doe-het-zelf of door werknemer(s) met opleidingsattest eenvoudige handelingen  
Bakeliet is een asbesthoudend materiaal.

Om een asbestveilig asbestattest te bekommen volstaat het momenteel om bakeliet veilig en zorgvuldig te beheren.

De elektriciteitsmeter is eigendom van de maatschappij en is te verwijderen door de netbeheerder.

Eindbeoordeling materiaalrisico

Laag materiaalrisico en/of verlaagde kans op vezelvrijgave

<b>Gebondenheid</b>	Categorie 1: hechtgebonden in oorsprong
<b>Asbestsoort (vezeltype)</b>	Crocidoliet aanwezig
<b>Asbestconcentratie</b>	Laag (< 50%)
<b>Afschermingsgraad van het gehele materiaal</b>	Geheel of deels (ook) vrij aan de binnenlucht
<b>Toestand van het materiaal</b>	Onbeschadigd, niet verweerd

- Zorg voor een veilig beheer. Vermijd het beschadigen van het asbestmateriaal. Controleer de toestand jaarlijks op wijzigingen.
- Voer bijkomende staalname(s) uit.

Te verwijderen door de netbeheerder. Deze toepassing kan door een werknemer die over een opleidingsattest eenvoudige handelingen beschikt verwijderd worden indien er geen verhoogd risico op vrijgave van asbestvezels (max. concentratie 0,01 vezels/cm<sup>3</sup> - CODEX Art. VI.3-54) ontstaat en de toepassing voorafgaand wordt gefixeerd/bevochtigd; de individuele elementen zonder machinale werktuigen

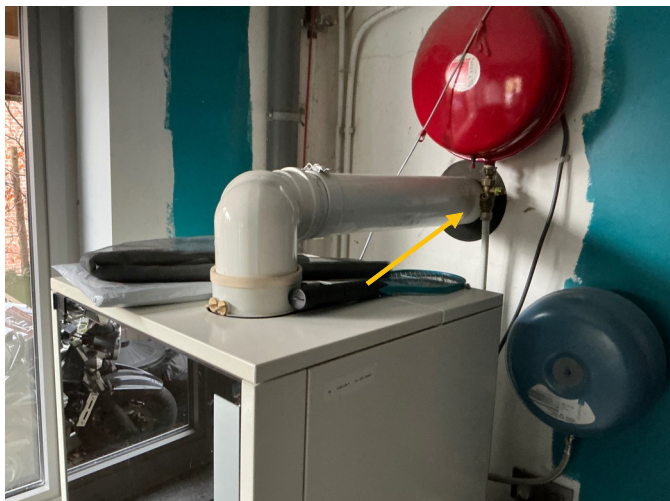
## Fiche 2: Binnenkant van de schouw(en) en ventilatiekanalen niet inspecteerbaar

**Reden:** Er is geen volledige risicobeoordeling mogelijk

**Uitleg van de asbestdeskundige:** De binnenkant van de schouw(en) en ventilatiekanalen (verluchtingen, ventilatiekanalen, afvoer dampkap, etc.) kon niet gecontroleerd worden op de eventuele aanwezigheid van asbesttoepassingen (bijvoorbeeld een asbestcementen rookgaskanaal/buis in de schouw of een asbestcementen buis als ventilatie voor de keuken, de badkamer, ...). Indien dit wel gecontroleerd kon worden tijdens het plaatsbezoek, wordt dit beschreven in een aparte fiche in dit attest.

Er werd de nodige inspanning gedaan om de schouwen en ventilatiekanalen zo goed mogelijk te inspecteren. De schouwen en ventilatiekanalen zijn echter niet in zijn geheel waarneembaar en bereikbaar.

Dit wil niet zeggen: demonteren, beschadigen, opscheppen / uitsorteren. Aanwezige (ventilatie)rooster(s) of (delen van) schouwen werden bijgevolg niet gedemonteerd, hiervoor is verder aanvullend destructief onderzoek nodig bij renovatie of indien gewenst.

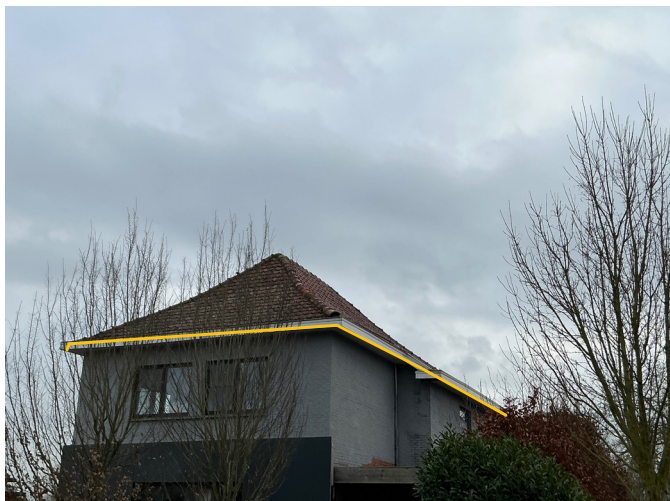
# Fiche 3: Binnenkant van de goten / kroonlijst niet inspecteerbaar

**Reden:** Het te onderzoeken materiaal situeert zich hoger dan 3,50 m te rekenen vanaf een veilige ondergrond

**Uitleg van de asbestdeskundige:** Tijdens het plaatsbezoek kon de binnenkant van de dakgoten niet geïnspecteerd worden.

Beperking onderzoek: het betreft de dakgoten hoger dan 3,50 meter boven een veilig ondergrond.

De binnenkant van dakgoten kunnen bekleed zijn met roofing of bestaan uit asbestverdacht materiaal.

Roofing/bitumen/teer is een asbestverdacht materiaal.

Bij renovatie is verder aanvullend destructief onderzoek aan te raden.

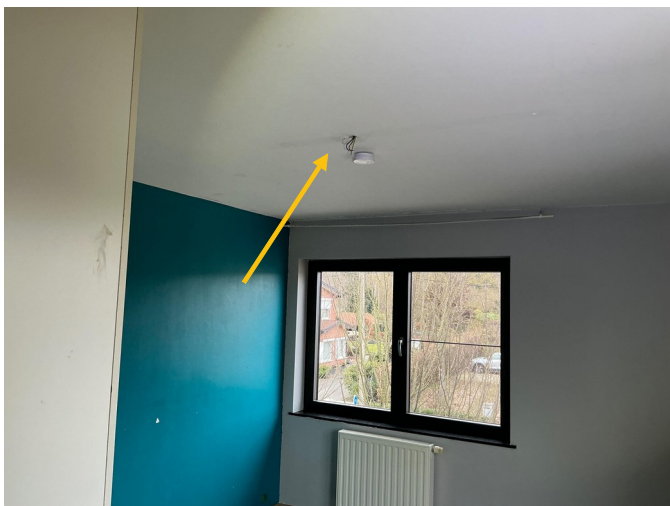
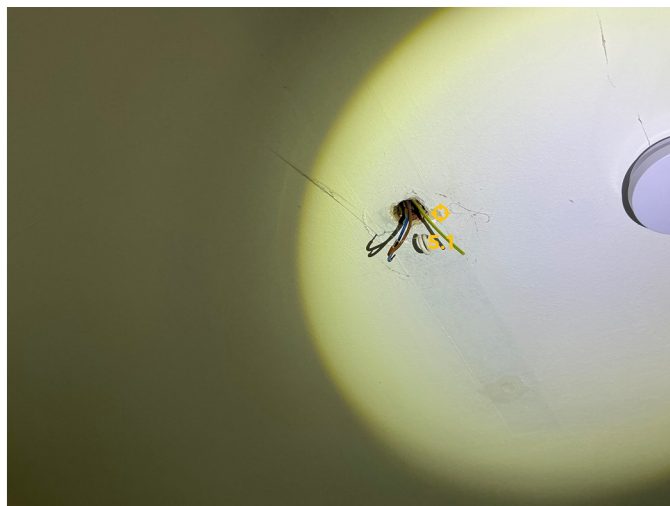
## Fiche 5: Zichtbaar plafondpleisterwerk

Geen asbest

#	Type	Referentie	Resultaat
5.1	Mengmonster	2   MS   Plafondpleister	Geen asbest

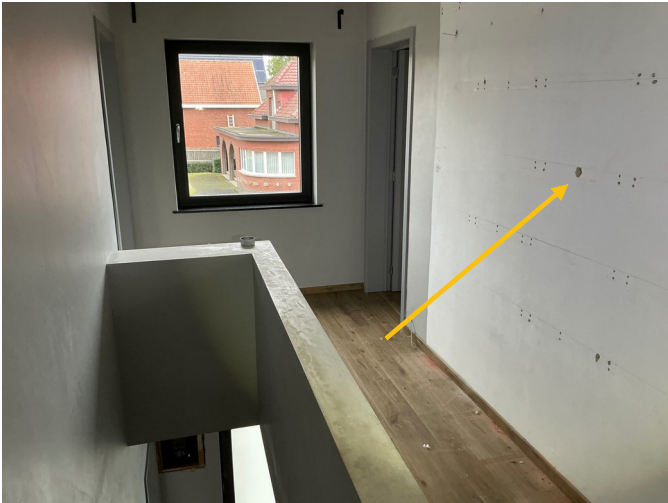
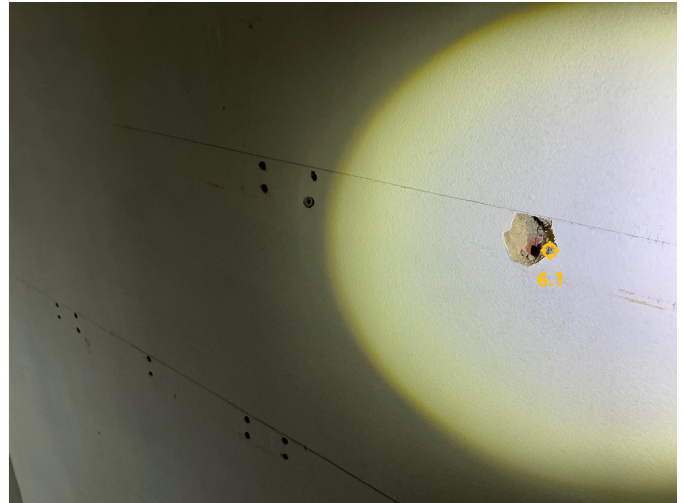
## Fiche 6: Zichtbaar wandpleisterwerk

Geen asbest

#	Type	Referentie	Resultaat
6.1	Mengmonster	1   MS   Wandpleister	Geen asbest

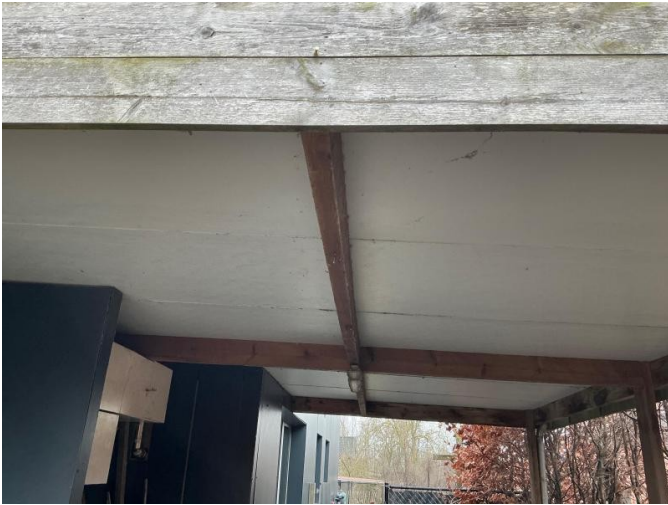
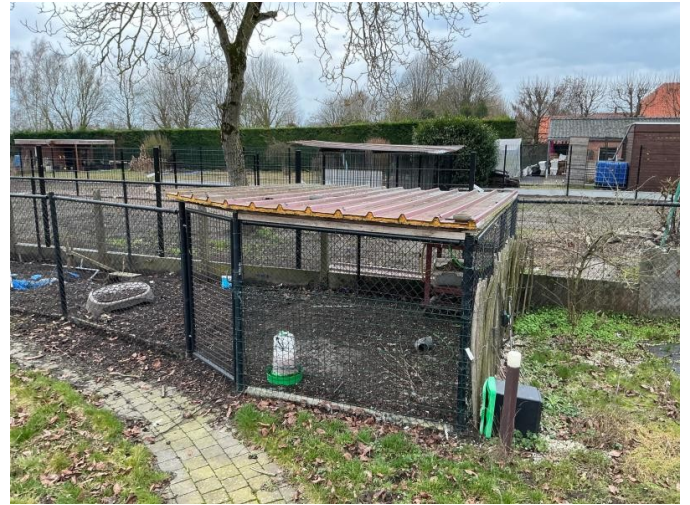
## Fiche 7: Carport en kippenhok | Metalen platen zonder onderdak | Dakbedekking

Beschrijving	Notitie	Terug te vinden op plannen
Fiche 7: Carport en kippenhok I Metalen platen zonder onderdak I Dakbedekking	<p>De dakbedekking (buitenzijde) is niet-asbestverdacht. Er kon geen onderdak vastgesteld worden.</p> <p>(Eventuele) aanduidingen op de constructieplannen vormen louter een indicatie waar deze toepassing (onder meer) aanwezig is of kan zijn. Aan de gegeven informatie kunnen geen rechten worden ontleend.</p> <p>Bij werken aan dit materiaal of demontage van dit materiaal kunnen er asbestverdachte mastiek-, teer-, lijm-, cement- of kitlagen aanwezig zijn waarvan aanvullend onderzoek aan te raden is. Dit asbestattest beperkt zich echter tot een niet-destructief onderzoek.</p>	-
Fiche 8: Pannen zonder onderdak I Dakbedekking hoofdgebouw woning	<p>De dakbedekking (buitenzijde) is niet-asbestverdacht. Er kon geen onderdak vastgesteld worden.</p> <p>(Eventuele) aanduidingen op de constructieplannen vormen louter een indicatie waar deze toepassing (onder meer) aanwezig is of kan zijn. Aan de gegeven informatie kunnen geen rechten worden ontleend.</p> <p>Bij werken aan dit materiaal of demontage van dit materiaal kunnen er asbestverdachte mastiek-, teer-, lijm-, cement- of kitlagen aanwezig zijn waarvan aanvullend onderzoek aan te raden is. Dit asbestattest beperkt zich echter tot een niet-destructief onderzoek.</p>	-

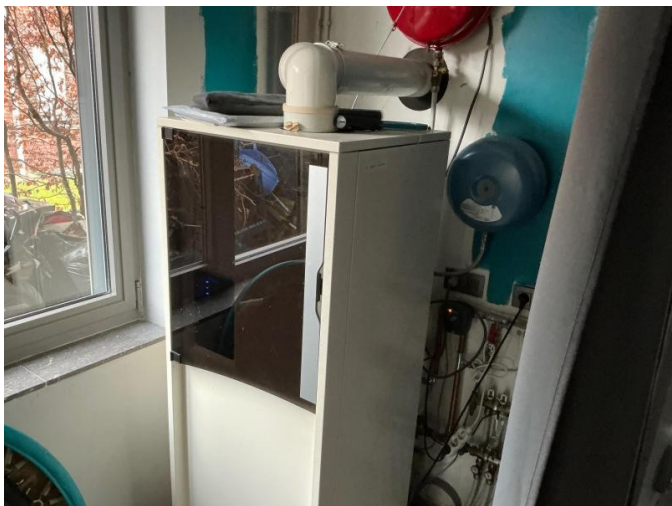
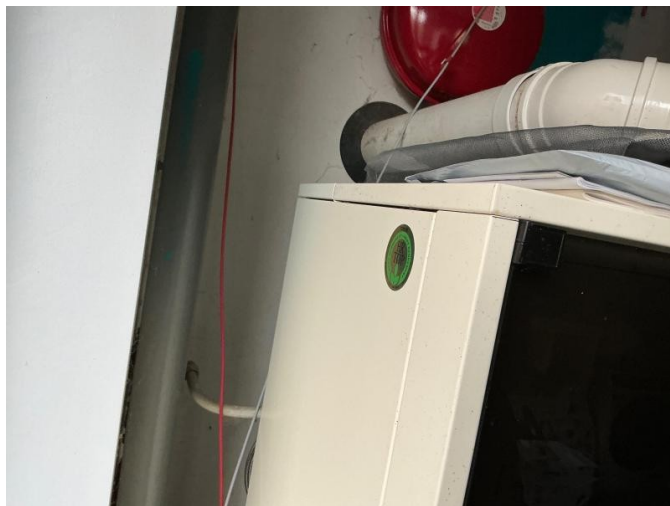
## Fiche 9: Stookketel | Niet asbestverdacht

Fiche 9: Stookketel I Niet asbestverdacht	<p>Condenserende gasketel.</p> <p>De verwarmingsketel (dichtingen, isolerend materiaal) is niet asbestverdacht.</p>	-

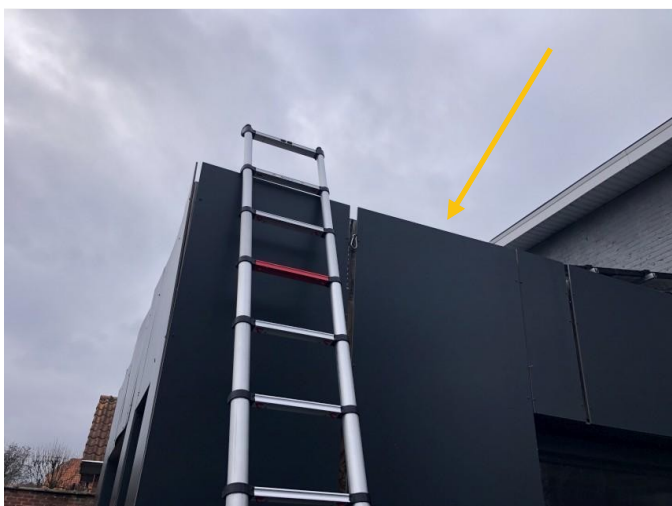
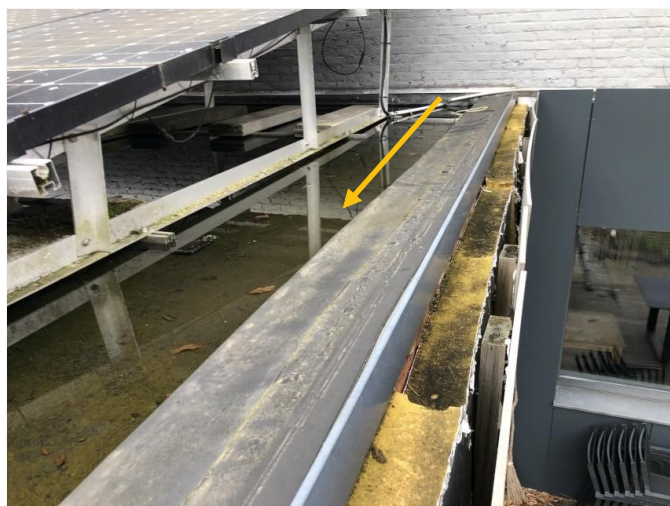
## Fiche 10: Dakbedekking | Achterbouw | EPDM

<p>Fiche 10: Dakbedekking I Achterbouw I EPDM</p>	<p>De dakbedekking (buitenzijde) is niet-asbestverdacht, het betreft een nieuw plat dak met EPDM afwerking. (Vroeger hellend dak achterbouw)</p> <p>Aanduidingen op de constructieplannen vormen louter een indicatie waar deze toepassing (onder meer) aanwezig is of kan zijn. Aan de gegeven informatie kunnen geen rechten worden ontleend.</p> <p>De inspectie van het materiaal van de dakbedekking gebeurde langs de buitenzijde van de constructie.</p>	<p>Plan 2.2: - Niveau +1</p>
---	---	------------------------------

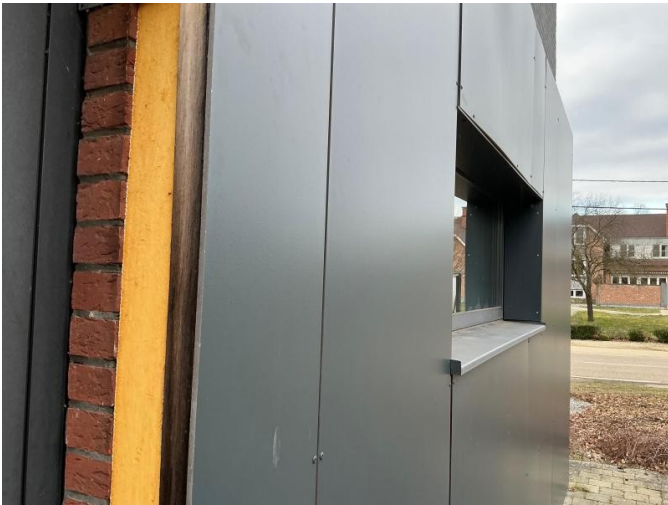
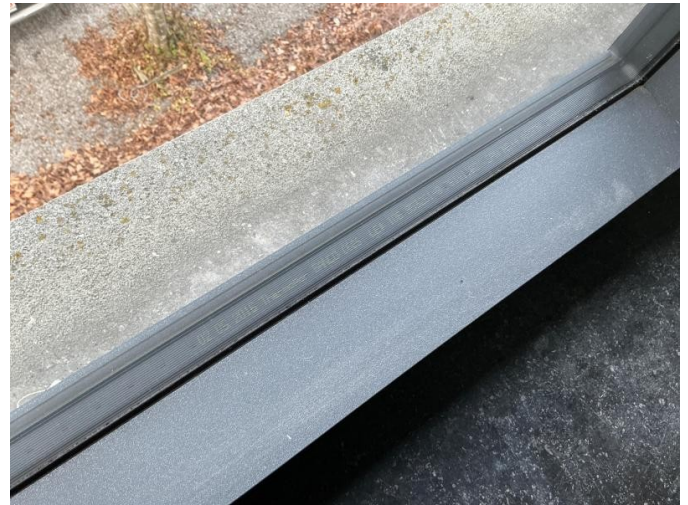
## Fiche 11: Afdichtingsmateriaal I Niet asbestverdacht (mastiek/kit schrijnwerk)

Ramen vernieuwd na 2001.

Zichtbaar en bereikbaar  
afdichtingsmateriaal tussen muur en profiel  
werd gecontroleerd = niet asbestverdacht of  
niet aanwezig.

Zichtbaar en bereikbaar  
afdichtingsmateriaal tussen glas en profiel  
werd gecontroleerd = niet asbestverdacht.

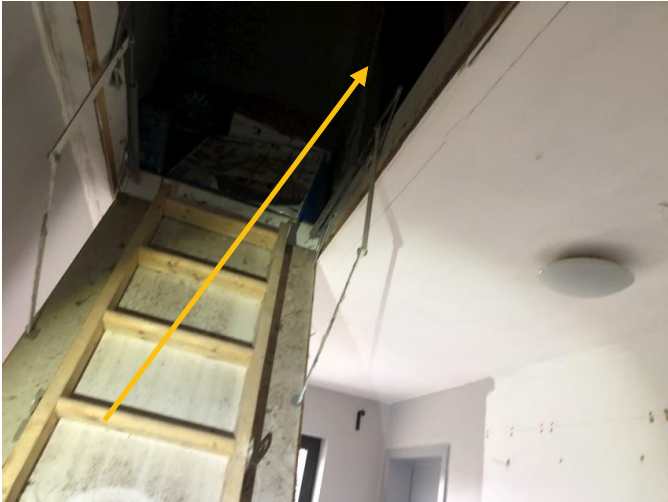
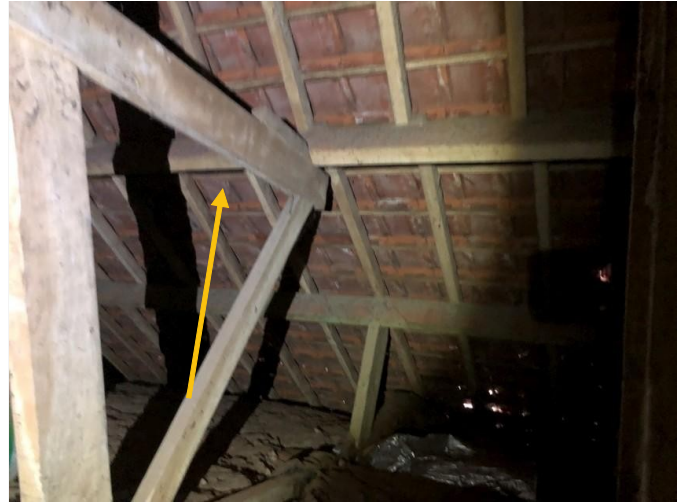
## Fiche 13: Onderdak | Niet aanwezig

Beschrijving	Notitie	Terug te vinden op plannen
Fiche 12: Liftinfrastructuur I Niet aanwezig	Er is geen liftinfrastructuur aanwezig op de inspectielocatie.	-
Fiche 13: Onderdak I Niet aanwezig	<p>De aan- of afwezigheid van een onderdak werd gecontroleerd langs binnen, daar waar gecontroleerd werd tijdens het plaatsbezoek werd geen onderdak vastgesteld.</p> <p>Bij gebrek aan bereikbaarheid van het onderdak langs binnen (bijvoorbeeld bij afgewerkte zolders / daken / plafonds / wanden) en zonder het verwijderen van de eventueel aanwezige isolatie, gebeurt de inspectie langs buiten door middel van het opheffen van een pan. Opheffen van dakbeddekking zoals: (metalen) platen, golfplaten, leien, afwerkingslagen van platte daken is niet mogelijk zonder aanvullend destructief onderzoek. Dit onderzoek beperkt zich echter tot niet-destructief onderzoek. Onderdaken kunnen mogelijks uit asbesthoudend menuiserie bestaan. Inspectie van hoogtes (opheffen van een pan) boven 3,50 meter van de vaste grond en ruimtes onder 1,50 meter van zolders vallen buiten dit onderzoek.</p>	<p>Plan 2.6: - Niveau 0</p> <p>Plan 2.7: - Niveau +2</p>

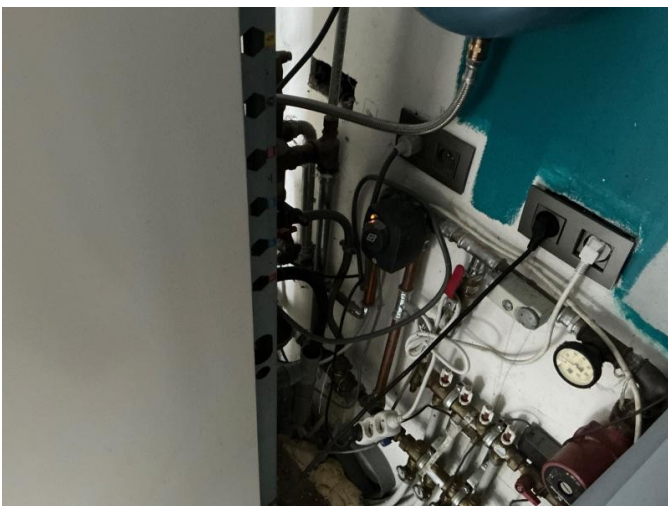
## Fiche 14: Leidingisolatie | Niet aanwezig | Onderdeel verwarmingsinstallatie

Fiche 14: Leidingisolatie I Niet aanwezig I Onderdeel verwarmingsinstallatie	<p>Er werd geen leidingisolatie vastgesteld tijdens het plaatsbezoek in de toegankelijke ruimtes die geen beperking vormen van dit onderzoek.</p> <p>Dit onderzoek beperkt zich tot niet-destructief onderzoek: asbesthoudende leidingisolatie kan zich steeds bevinden in niet-toegankelijke ruimtes die een beperking vormen van dit onderzoek en ruimtes buiten dit onderzoek (bijvoorbeeld niet-toegankelijke zolders, kruipkelders die niet tot het inspectiegebied behoren lager dan 1,50 m, achter wanden of plafonds, etc.), Om hierover uitsluitel te bieden is verder aanvullend destructief onderzoek nodig.</p>	-
