# Asbestinventarisatetest

Kastanjestraat 1, 3945 Tessenderlo-Ham

Attestnummer : 20251021-000010.000

Uitgegeven op : 21.10.2025

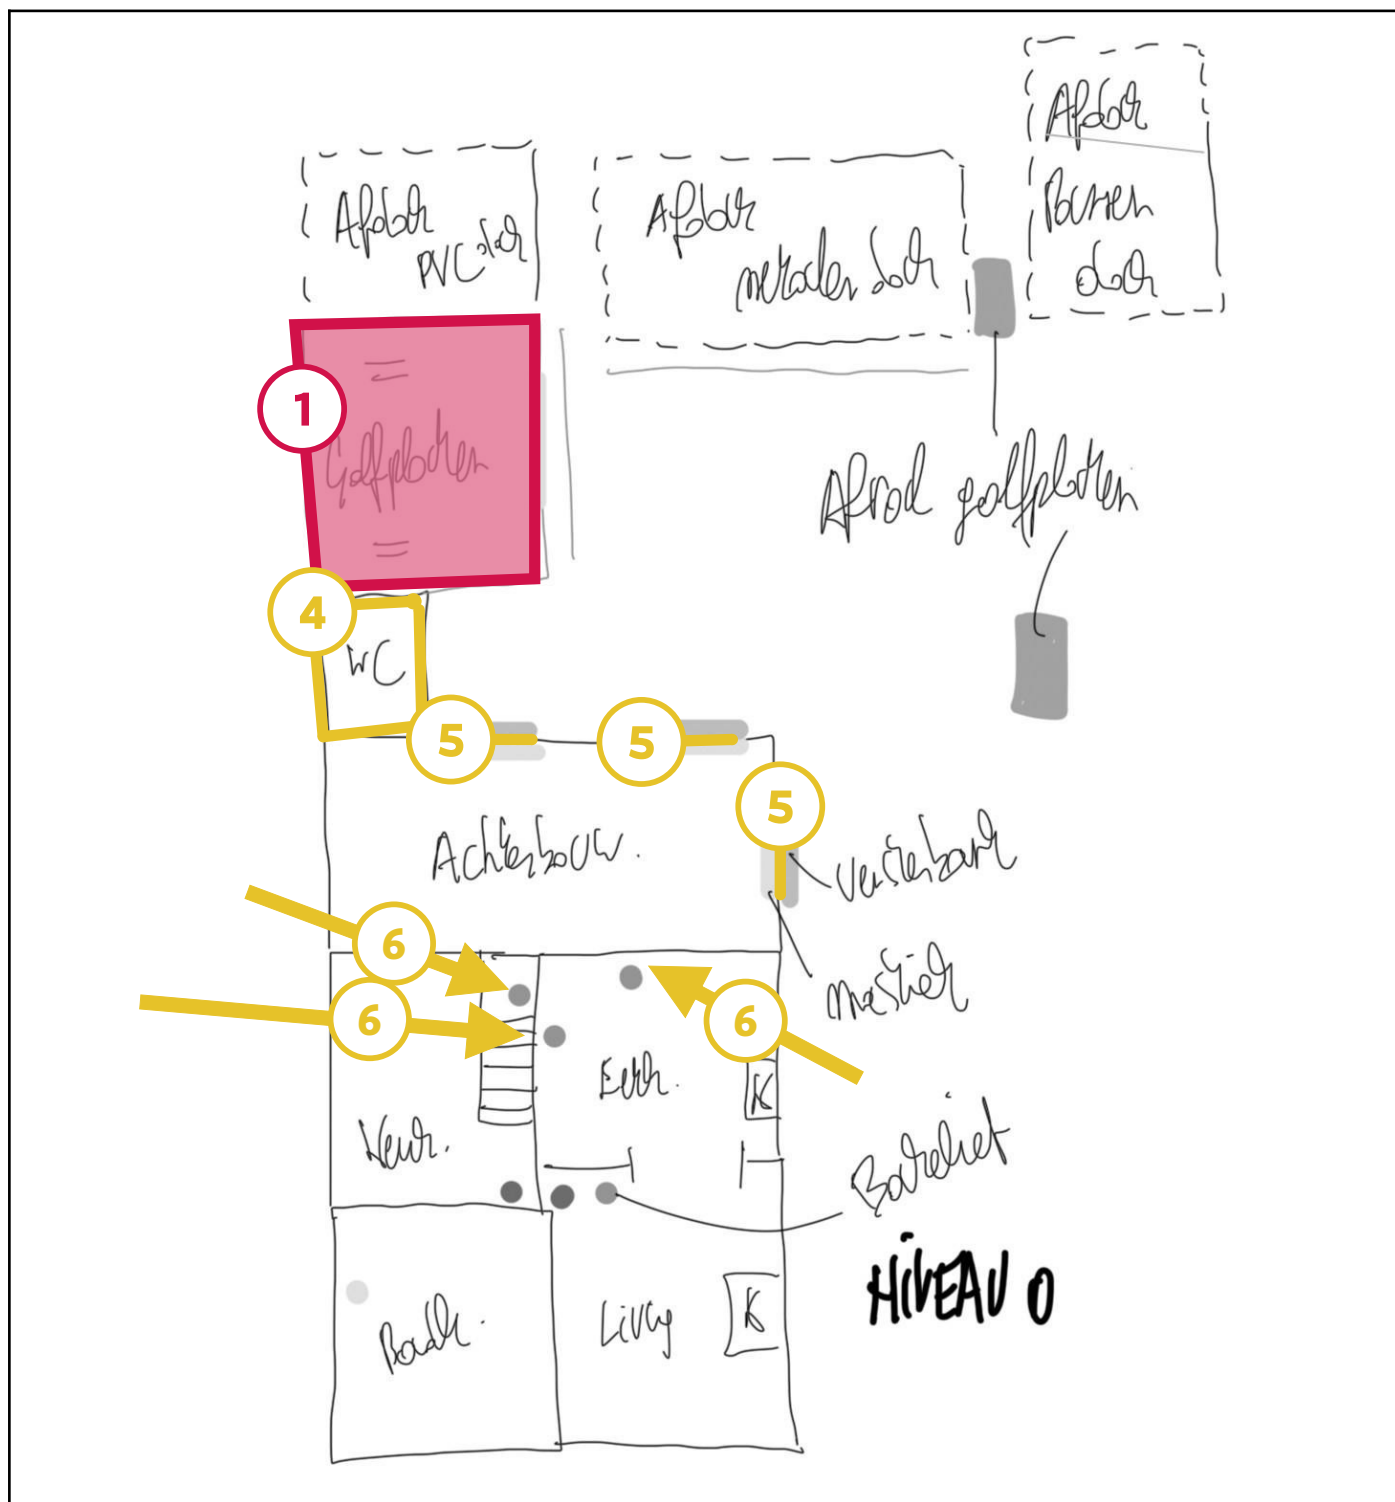
# Plan 1.6: Niveau 0

Beschrijving	Type	Actie
1. Golfplaten   Dak	Asbestmateriaal	Dringend verwijderen

4. Plat dak I (roofing, bitumen, teer) I Asbestverdacht	Asbestmateriaal	Zorgvuldig beheren
5. Mastiek/Kitwerk tussen glas en profiel I Asbestverdacht	Asbestmateriaal	Zorgvuldig beheren
6. Bakeliet I Elektrische installatie	Asbestmateriaal	Zorgvuldig beheren

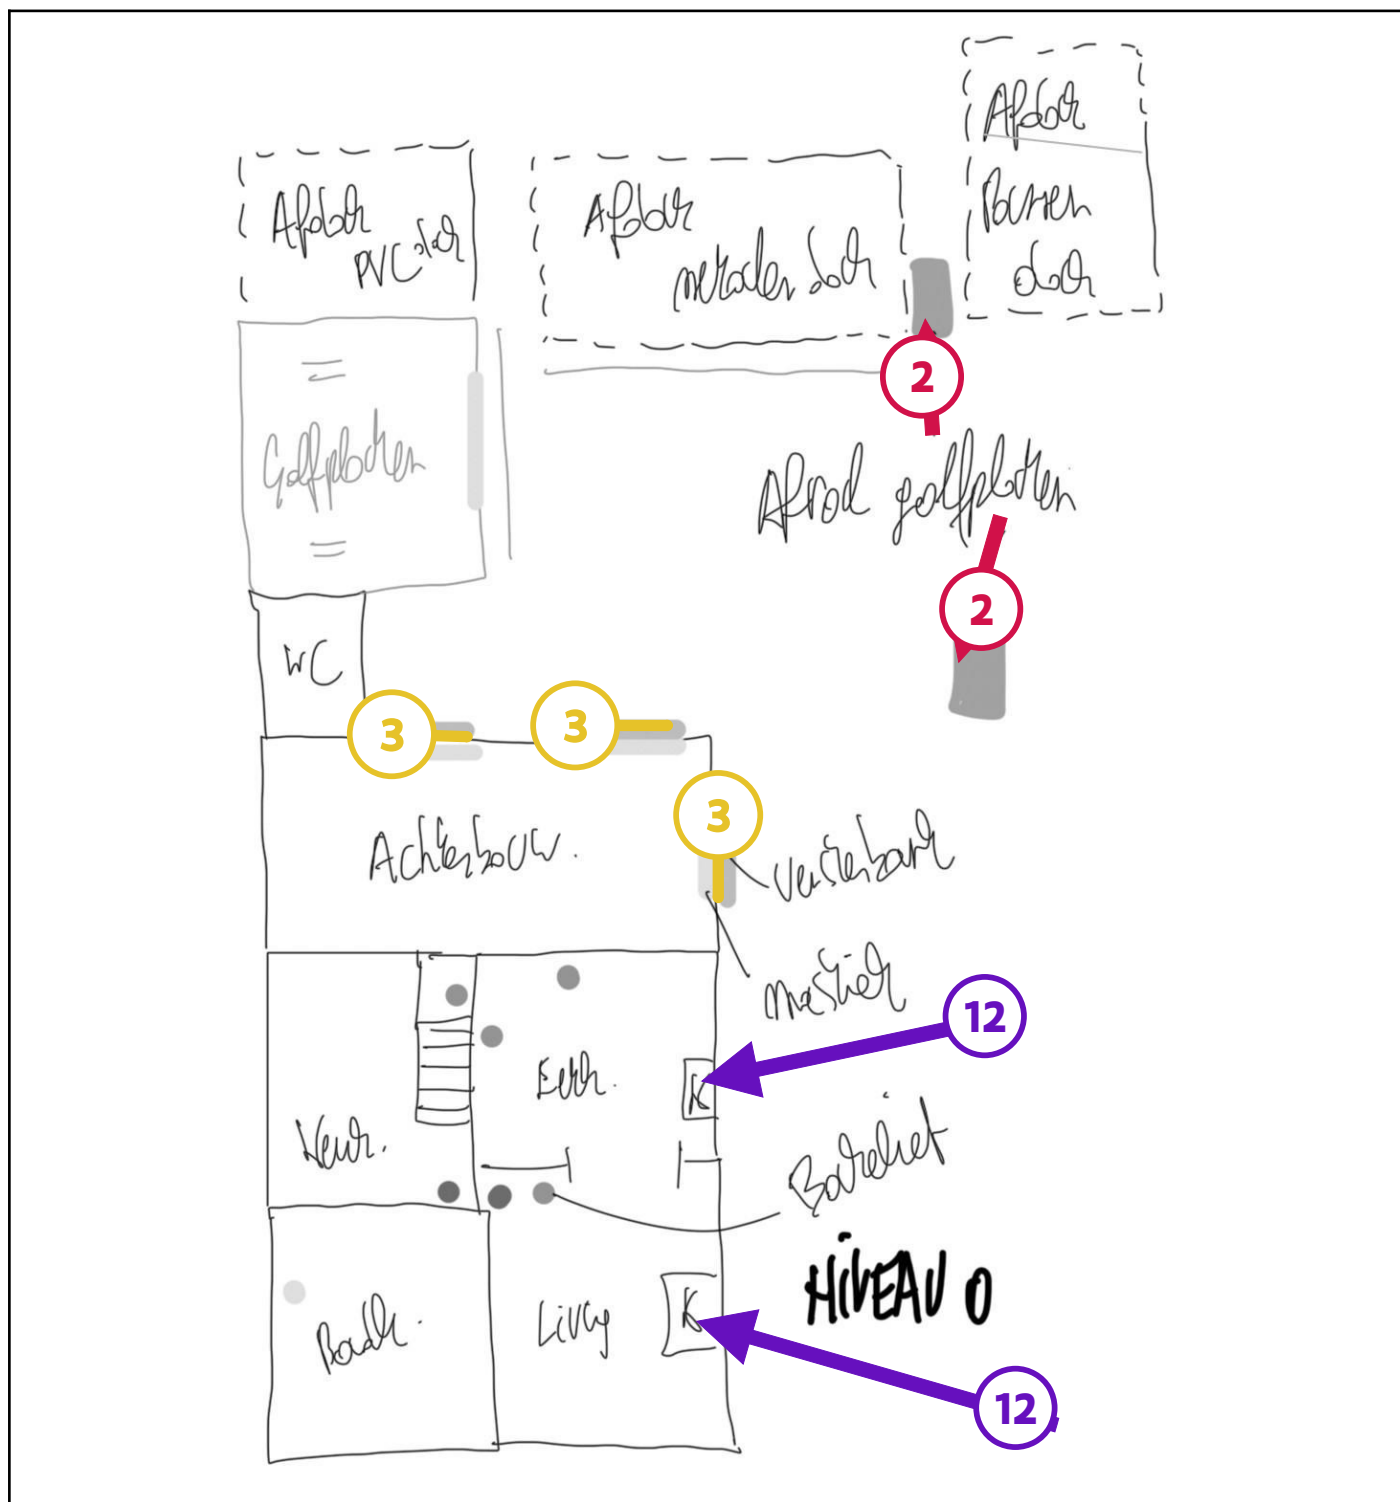
## Plan 1.12: Niveau 0

Beschrijving	Type	Actie
2. Afval   Losliggende asbest golfplaten	Asbestmateriaal	Dringend verwijderen

3. Vensterbanken uit asbestcement	Asbestmateriaal	Zorgvuldig beheren
12. Kachels   Onderdelen en uitrusting van de ruimteverwarming	Advies	-

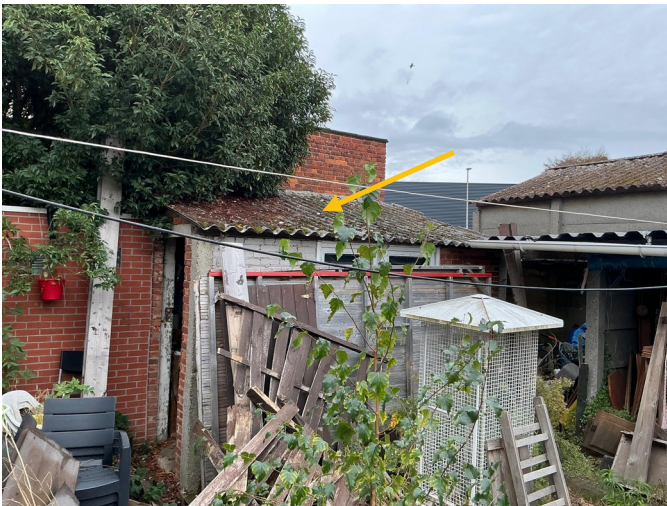
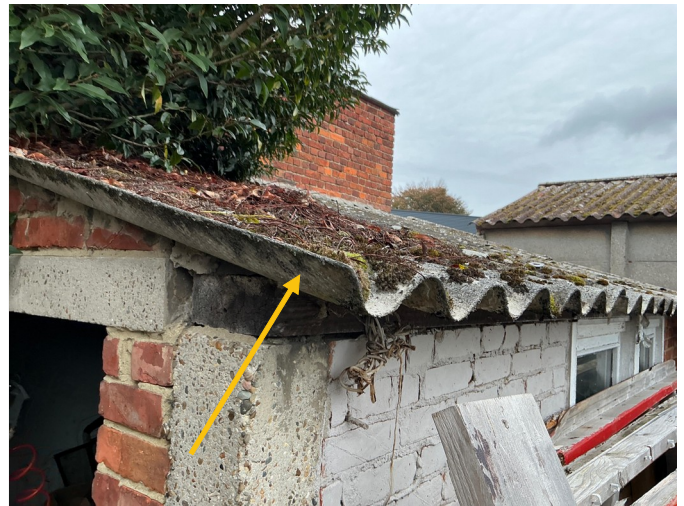
Het asbestmateriaal valt onder de mijlpaal van 2034.

**Dringend verwijderen**

Eindbeoordeling materiaalrisico

Hoog materiaalrisico en/of hoge kans op vezelvrijgave

<b>Gebondenheid</b>	Categorie 1: hechtgebonden in oorsprong
<b>Asbestsoort (vezeltype)</b>	Crocidoliet aanwezig
<b>Asbestconcentratie</b>	Laag (< 50%)
<b>Afschermingsgraad van het gehele materiaal</b>	Geheel of deels (ook) vrij aan de binnenlucht
<b>Toestand van het materiaal</b>	Matig beschadigd, matig verweerd

Beschrijving	Golfplaten I Dak
Omgeving	Grenst aan binnen- en buitenlucht
Primaire drager	Schuin dak
Asbestmateriaal	Dak- en gevelbekleding - Golfplaat
Bindmiddel van asbestmateriaal	Cement
Gebondenheid op basis van bindmiddel	Hecht
Hoeveelheid (oppervlakte - aantal)	<ul style="list-style-type: none"><li>• 15,22 m<sup>2</sup> - 1 stuk</li></ul>
Totale oppervlakte	15,22 m <sup>2</sup>
Eenvoudig bereikbaar	Ja
Bevestigingswijze	<ul style="list-style-type: none"><li>• Geklemd</li><li>• Geschroefd</li></ul>
Identificatiemethode	Vaststelling zonder monsternamen
Destructieve handeling voor identificatie	Nee
Opmerking	<p>Slib of sediment, afkomstig van een asbestcementen dak- en/of gevelbekleding kan met asbest gecontamineerd zijn en aanwezig zijn in: goten, afvoeren, regenton, regenwaterput, op de grond, als afdruiptzone, etc. Dit afhankelijk van de toepassing. Dit slib of sediment van asbest dient verwijderd te worden als asbestafval in daarvoor bestemde asbestzakken. Voorzorgsmaatregelen: beschermkledij dragen bij het verwijderen, mondmasker P3, etc.</p> <p>Onder de golfplaten kunnen zich in bepaalde gevallen nog asbesthoudende toepassingen bevinden (bijvoorbeeld een asbesthoudend menuiserie onderdak, asbesthoudende platen...) Om dit te kunnen vaststellen en inspecteren, is er verder aanvullend destructief onderzoek nodig. Deze asbestinventaris beperkt zich tot niet-destructief onderzoek.</p> <p>De hoeveelheid is een schatting en kan afwijken van de werkelijke toestand.</p>

- Verwijder dit asbestmateriaal zo snel mogelijk. Volg de toestand goed op.
- Hemelwater dat afspoelt van asbestcement daken of gevels kan asbestdeeltjes bevatten. Gebruik het enkel voor gesloten circuits (bv. spoelen toiletten). Reinig na het vervangen van het dak of de gevel de dakgoten en regenwaterput of -ton om asbesthoudend sediment of slib te verwijderen
- Voer bijkomende staalname(s) uit.

- Eenvoudige handelingen: mag via doe-het-zelf of door werknemer(s) met opleidingsattest eenvoudige handelingen  
Deze toepassing kan door een particulier (doe-het-zelf) of een aannemer die over een opleidingsattest eenvoudige handelingen beschikt, verwijderd worden indien er geen verhoogd risico op vrijgave van asbestvezels ontstaat (max. concentratie 0,01 vezels/cm<sup>3</sup> - CODEX Art. VI.3-54).

De toepassing dient voorafgaand te worden gefixeerd/bevochtigd; de individuele elementen dienen zonder machinale werktuigen en zonder breken of gooien een voor een losgemaakt te worden. Deze dienen ten slotte in gesloten verpakking en daarvoor bestemde asbestzakken weggevoerd te worden naar een erkend afvalpunt (recyclagepark).

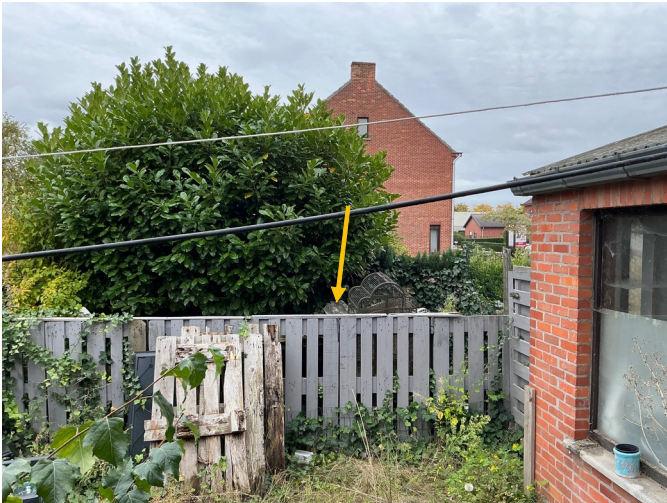
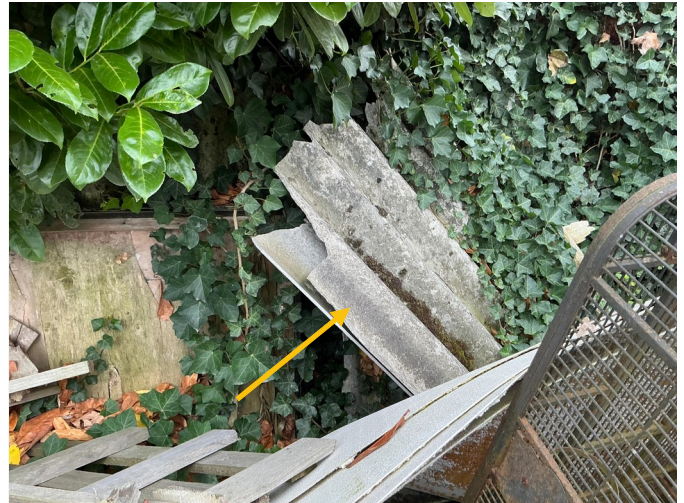
Het asbestmateriaal valt onder de mijlpaal van 2040.

**Dringend verwijderen**

<b>Beschrijving</b>	Afval I Losliggende asbest golfplaten
<b>Type afvalstof</b>	Betreft stock-voorraad of gedemonteerde asbestmaterialen
<b>Aanwezige resten</b>	Losliggende asbestcementen toepassingen, golfplaten.
<b>Omgeving</b>	Buiten
<b>Primaire drager</b>	Bodem
<b>Asbestmaterialen</b>	<ul style="list-style-type: none"><li>Dak- en gevelbekleding - Golfplaat</li></ul>
<b>Bindmiddel van asbestmateriaal</b>	Cement
<b>Gebondenheid op basis van bindmiddel</b>	Hecht
<b>Hoeveelheid (gewicht - aantal)</b>	<ul style="list-style-type: none"><li>26,32 kg - 1 stuk</li></ul>
<b>Totaal gewicht</b>	26,32 kg
<b>Eenvoudig bereikbaar</b>	Ja
<b>Identificatiemethode</b>	Vaststelling zonder monsternamen
<b>Opmerking</b>	De hoeveelheid is een schatting en kan afwijken van de werkelijke toestand.

- Verwijder het asbestafval.

- Eenvoudige handelingen: mag via doe-het-zelf of door werknemer(s) met opleidingsattest eenvoudige handelingen  
Deze toepassing kan door een aannemer die over een opleidingsattest eenvoudige handelingen beschikt of door een particulier (doe-het-zelf), verwijderd worden indien er geen verhoogd risico op vrijgave van asbestvezels ontstaat (max. concentratie 0,01 vezels/cm<sup>3</sup> - CODEX Art. VI.3-54).

De toepassing dient voorafgaand te worden gefixeerd/bevochtigd; de individuele elementen dienen zonder machinale werktuigen en zonder breken of gooien een voor een losgemaakt te worden. Deze dienen ten slotte in gesloten verpakking en daarvoor bestemde asbestzakken weggevoerd te worden naar een erkend afvalpunt (recyclagepark).

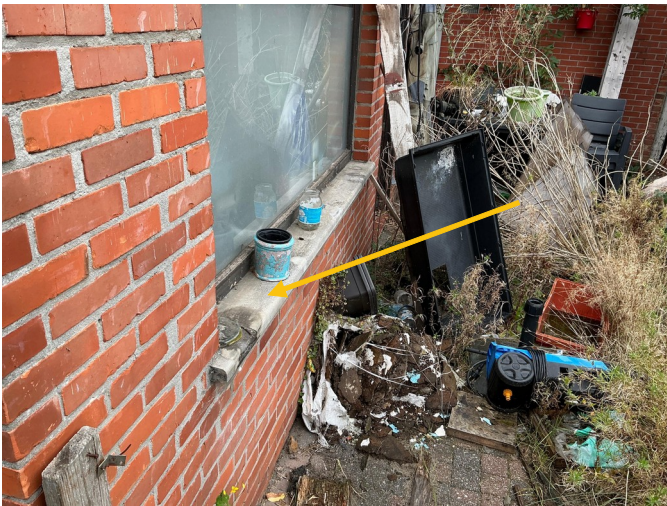
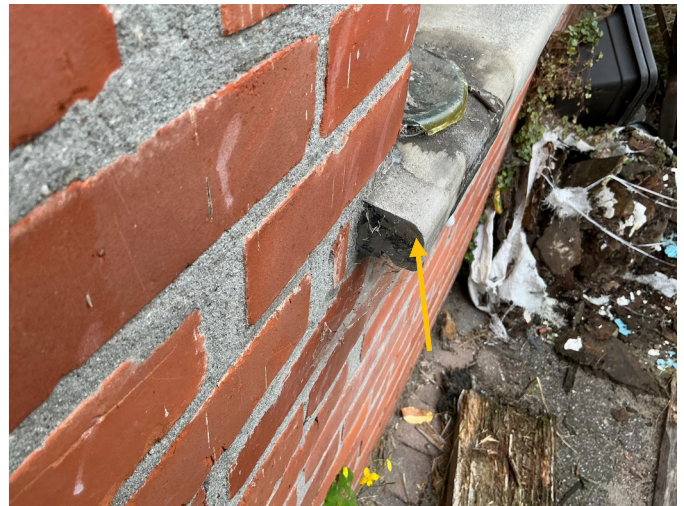
Het asbestmateriaal valt onder de mijlpaal van 2040.

Zorgvuldig beheren

Eindbeoordeling materiaalrisico	Laag materiaalrisico en/of verlaagde kans op vezelvrijgave
---------------------------------	--

Gebondenheid	Categorie 1: hechtgebonden in oorsprong
Asbestsoort (vezeltype)	Crocidoliet aanwezig
Asbestconcentratie	Laag (< 50%)
Afschermingsgraad van het gehele materiaal	Geheel of deels vrij aan de buitenlucht
Toestand van het materiaal	Licht beschadigd, licht verweerd. Intact calciumsilicaatmateriaal of categorie III 'gebondenheid'

Beschrijving	Vensterbanken uit asbestcement
Omgeving	Buiten
Primaire drager	Wandopening verticaal (raam, deur, ...)
Asbestmateriaal	Plaat, paneel, tablet - Generiek
Bindmiddel van asbestmateriaal	Cement
Gebondenheid op basis van bindmiddel	Hecht
Hoeveelheid (oppervlakte - dikte - aantal)	<ul style="list-style-type: none"><li>• 1,78 m<sup>2</sup> - 4,00 cm - 1 stuk</li></ul>
Totaal volume	0,071 m <sup>3</sup>
Eenvoudig bereikbaar	Ja
Bevestigingswijze	<ul style="list-style-type: none"><li>• Geklemd</li><li>• Verlijmd, ingegoten, versmeerd</li></ul>
Identificatiemethode	Vaststelling zonder monsternamen
Destructieve handeling voor identificatie	Nee
Opmerking	De hoeveelheid is een schatting en kan afwijken van de werkelijke toestand. De geraamde totale oppervlakte wordt weergegeven, niet het aantal stuks.

- Zorg voor een veilig beheer. Vermijd het beschadigen van het asbestmateriaal. Controleer de toestand jaarlijks op wijzigingen.
- Voer bijkomende staalname(s) uit.

- Eenvoudige handelingen: mag via doe-het-zelf of door werknemer(s) met opleidingsattest eenvoudige handelingen  
Om een asbestveilig asbestattest te bekommen volstaat het om deze toepassing veilig en zorgvuldig te beheren. Indien de staat van het materiaal wijzigt, dient het materiaal op termijn verwijderd te worden.  
Deze toepassing kan door een aannemer die over een opleidingsattest eenvoudige handelingen beschikt of door een particulier (doe-het-zelf), verwijderd worden indien er geen verhoogd risico op vrijgave van asbestvezels ontstaat (max. concentratie 0,01 vezels/cm<sup>3</sup> - CODEX Art. VI.3-54).  
De toepassing dient voorafgaand te worden gefixeerd/bevochtigd; de individuele elementen dienen zonder machinale werktuigen en zonder breken of gooien een voor een losgemaakt te worden. Deze dienen ten slotte in gesloten verpakking en daarvoor bestemde asbestzakken weggevoerd te worden naar een erkend afvalpunt (recyclagepark).

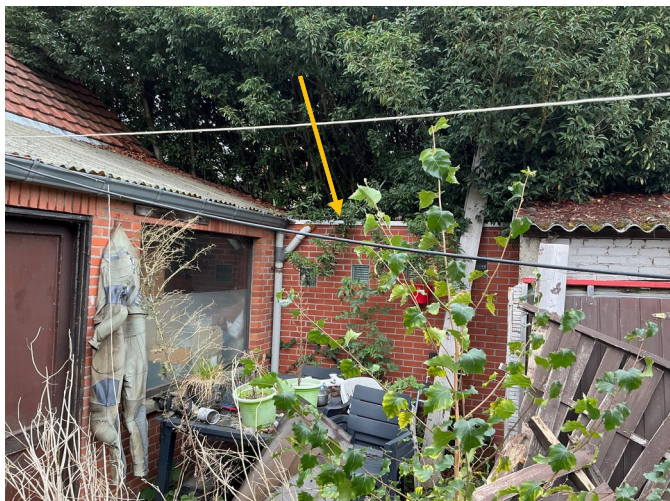
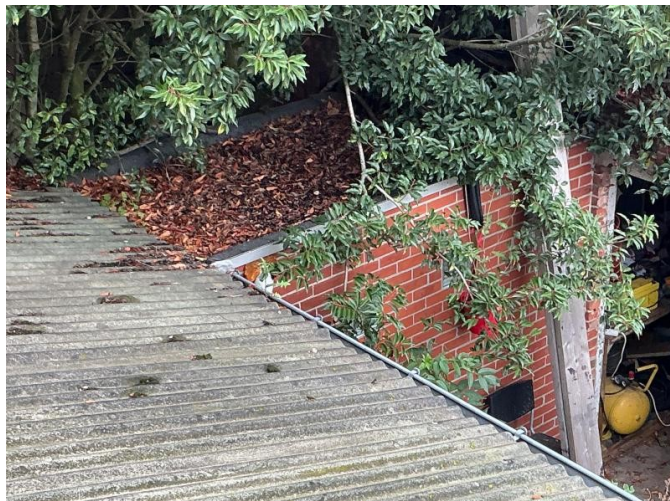
# Fiche 4: Plat dak I (roofing, bitumen, teer) I Asbestverdacht

Het asbestmateriaal valt onder de mijlpaal van 2040.

Zorgvuldig beheren

Laag materiaalrisico en/of verlaagde kans op vezelvrijgave

<b>Gebondenheid</b>	Categorie 1: hechtgebonden in oorsprong
<b>Asbestsoort (vezeltype)</b>	Alleen chrysotiel
<b>Asbestconcentratie</b>	Laag (< 50%)
<b>Afschermingsgraad van het gehele materiaal</b>	Geheel of deels vrij aan de buitenlucht
<b>Toestand van het materiaal</b>	Licht beschadigd, licht verweerd. Intact calciumsilicaatmateriaal of categorie III 'gebondenheid'

Beschrijving	Plat dak I (roofing, bitumen, teer) I Asbestverdacht
Omgeving	Buiten
Primaire drager	Plat dak
Asbestmateriaal	Dak- en gevelbekleding - Roofing
Bindmiddel van asbestmateriaal	Bitumen (roofing, teer, asfalt)
Gebondenheid op basis van bindmiddel	Hecht
Hoeveelheid (oppervlakte - aantal)	• 3,92 m <sup>2</sup> - 1 stuk
Totale oppervlakte	3,92 m <sup>2</sup>
Eenvoudig bereikbaar	Ja
Bevestigingswijze	• Verlijmd, ingegoten, versmeerd
Identificatiemethode	Vaststelling zonder monstername Motivatie: Groot risico op structurele gevolgschade (lekschade, werking installatie,...)
Destructieve handeling voor identificatie	Nee

<b>Opmerking</b>	<p>De hoeveelheid is een schatting en kan afwijken van de werkelijke toestand.</p> <p>Er werd geen staal genomen van de roofing/bitumen/teer-laag om risico op waterinfiltratie te voorkomen. (Groot risico op structurele gevolgschade, zijnde lekschade)</p> <p>De toplaag, lijmlaag of mogelijks onderliggende lagen kunnen asbesthoudend zijn. Volgens het inspectieprotocol dient deze toepassing beschouwd te worden als asbestverdacht (zijnde asbesthoudend) tot het tegendeel (al dan niet) wordt bewezen.</p> <p>Er is geen volledige / correcte staalname mogelijk van de toplaag inclusief onderliggende lagen bitumen of lijm zonder de toepassing ernstig te beschadigen (met risico op waterinfiltratie).</p> <p>Bij renovatie of werken aan het plat dak dient dit attest voorgelegd te worden aan de aannemer en is er bijkomend destructief onderzoek nodig met staalname van de toplaag en onderliggende lagen alvorens werken uit te voeren aan het plat dak of alvorens een nieuwe laag over de bestaande laag te plaatsen.</p> <p>OVAM verbiedt het breken, afschuren, beschadigen, hergebruiken, insluiten, opnieuw bedekken van asbesthoudende of asbestverdachte materialen (Bron: OVAM: Wat is verboden?).</p>

- Zorg voor een veilig beheer. Vermijd het beschadigen van het asbestmateriaal. Controleer de toestand jaarlijks op wijzigingen.
- Voer bijkomende staalname(s) uit.

- Eenvoudige handelingen: enkel door erkend asbestverwijderaar  
Om een asbestveilig asbestattest te bekomen volstaat het momenteel om het plat dak veilig en zorgvuldig te beheren. Dit zonder er wijzigingen aan aan te brengen.

Bij wijzigingen, werken aan het plat dak of verwijdering ervan is verdere staalname (labo-analyse) van de toplaag met onderliggende lagen noodzakelijk alvorens deze te verwijderen of alvorens werken uit te voeren aan het materiaal (bijvoorbeeld bij het plaatsen van een nieuwe toplaag).

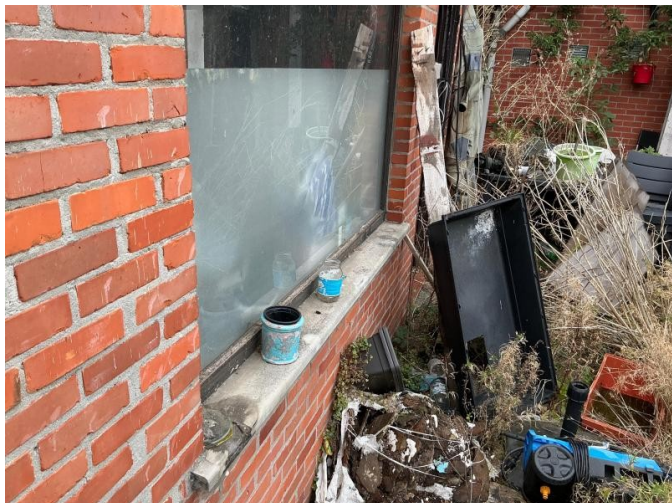
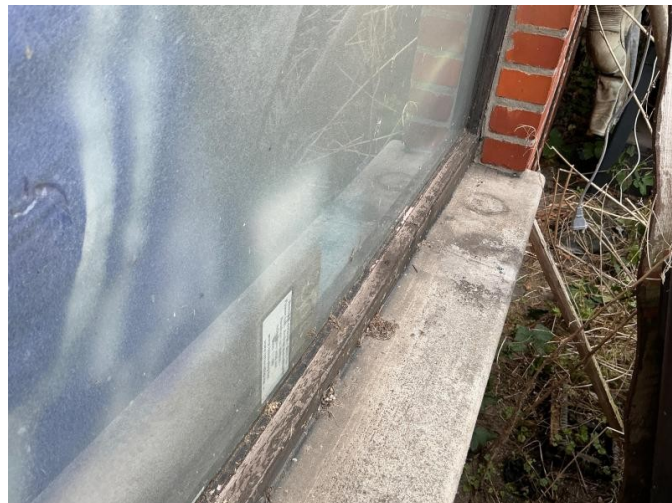
# Fiche 5: Mastiek/Kitwerk tussen glas en profiel I Asbestverdacht

Het asbestmateriaal valt onder de mijlpaal van 2040.

Zorgvuldig beheren

<b>Beschrijving</b>	Mastiek/Kitwerk tussen glas en profiel   Asbestverdacht
<b>Omgeving</b>	Grenst aan binnen- en buitenlucht
<b>Primaire drager</b>	Wandopening verticaal (raam, deur, ...)
<b>Asbestmateriaal</b>	In-situ afwerkingslagen - Pasta, stopverf, voegsel, stopsel, vulsel, mastiek, kitten, ...
<b>Bindmiddel van asbestmateriaal</b>	Kitten, mastiek, pasta
<b>Gebondenheid op basis van bindmiddel</b>	Hecht
<b>Hoeveelheid (gewicht - aantal)</b>	<ul style="list-style-type: none"><li>• 1,30 kg - 1 stuk</li></ul>
<b>Totaal gewicht</b>	1,30 kg
<b>Eenvoudig bereikbaar</b>	Ja
<b>Bevestigingswijze</b>	<ul style="list-style-type: none"><li>• Verlijmd, ingegoten, versmeerd</li></ul>
<b>Identificatiemethode</b>	Vaststelling zonder monsternamen
<b>Destructieve handeling voor identificatie</b>	Nee
<b>Opmerking</b>	<p>Mastiek aan ramen / deuren.</p> <p>De precieze hoeveelheid is een schatting en kan afwijken van de werkelijke toestand.</p> <p>Controleer steeds alle ramen en deuren.</p>

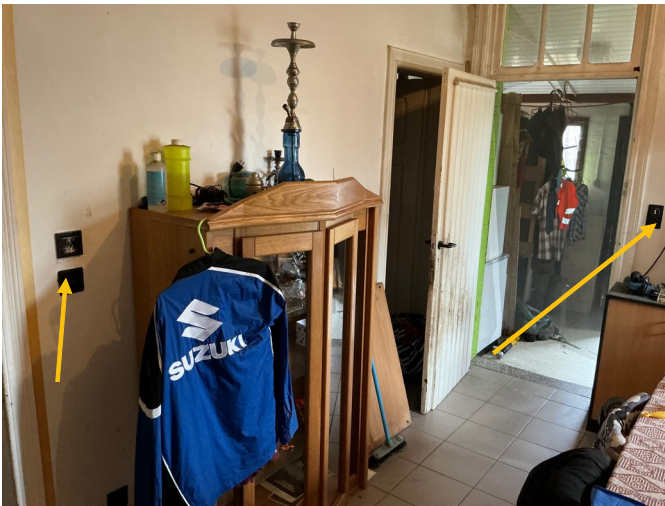
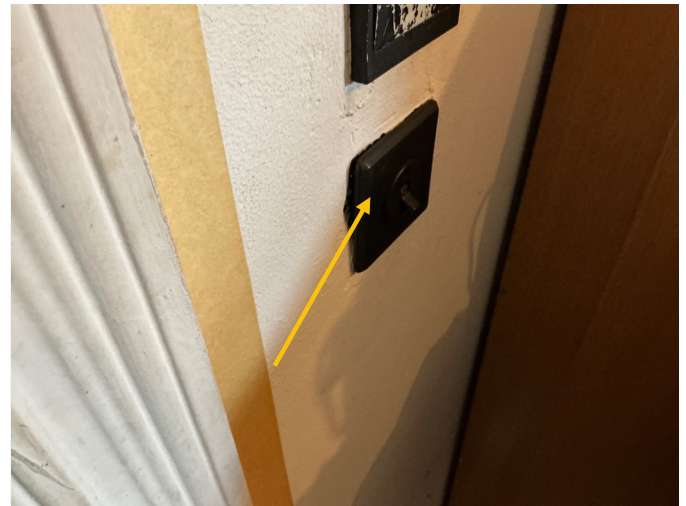
Beschrijving	Bakeliet I Elektrische installatie
Omgeving	Binnen
Primaire drager	Communicatie en elektrische infrastructuur en uitrusting
Asbestmateriaal	Plaat, paneel, tablet - Type Bakeliet
Bindmiddel van asbestmateriaal	Kunststof of -hars
Gebondenheid op basis van bindmiddel	Hecht
Hoeveelheid (oppervlakte - dikte - aantal)	<ul style="list-style-type: none"> <li>• 0,10 m<sup>2</sup> - 1,00 cm - 1 stuk</li> </ul>
Totaal volume	0,001 m <sup>3</sup>
Eenvoudig bereikbaar	Ja
Bevestigingswijze	<ul style="list-style-type: none"> <li>• Geschroefd</li> </ul>
Identificatiemethode	Vaststelling zonder monstername
Destructieve handeling voor identificatie	Nee
Opmerking	<p>Bakeliet bevat asbest als vulstof.</p> <p>De hoeveelheid is een schatting en kan afwijken van de werkelijke toestand.</p> <p>De zichtbare bakeliet tijdens het plaatsbezoek werd aangeduid op de schets. Geen zekerheid kan worden gegeven dat dit alle aanwezige bakeliet betreft. Mogelijks zit er nog verborgen bakeliet achter meubels, kasten, wanden, andere infrastructuur,... De asbesttoepassing werd hierbij geïnspecteerd.</p>

De toepassing dient voorafgaand te worden gefixeerd/bevochtigd; de individuele elementen dienen zonder machinale werktuigen en zonder breken of gooien een voor een losgemaakt te worden. Deze dienen ten slotte in gesloten verpakking en daarvoor bestemde asbestzakken weggevoerd te worden naar een erkend afvalpunt (recyclagepark).

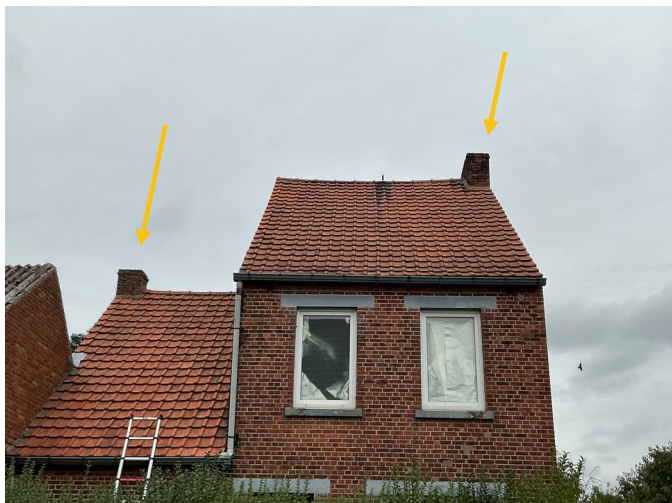
# Fiche 9: Binnenkant van de schouw(en) en ventilatiekanalen niet inspecteerbaar

(Asbest)materiaal	Buis, koker, leiding, pijp, doorvoer
Karakterisatie	Asbest (verdacht)
Primaire drager	Schacht-koker (technisch)

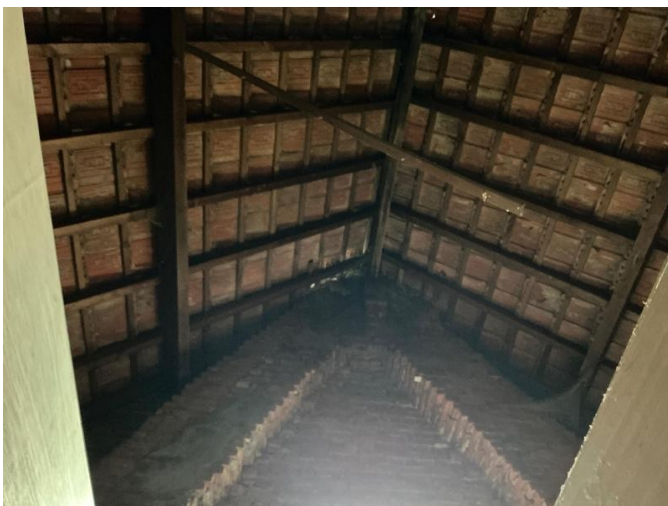
Bij gebrek aan bereikbaarheid van het onderdak langs binnen (bijvoorbeeld bij afgewerkte zolders / daken / plafonds / wanden) en zonder het verwijderen van de eventueel aanwezige isolatie, gebeurt de inspectie langs buiten door middel van het opheffen van een pan indien de bereikbare hoogte vanop de begane grond lager is dan 3,50 meter. Voor de inspectie van het gehele onderdak is verder destructief onderzoek nodig. Het kan namelijk zijn dat het onderdak op andere plaatsen van het dak uit een ander materiaal bestaat dan op de plaats van inspectie. (Onderdaken kunnen mogelijks deels uit asbesthoudend menuiserie bestaan.)

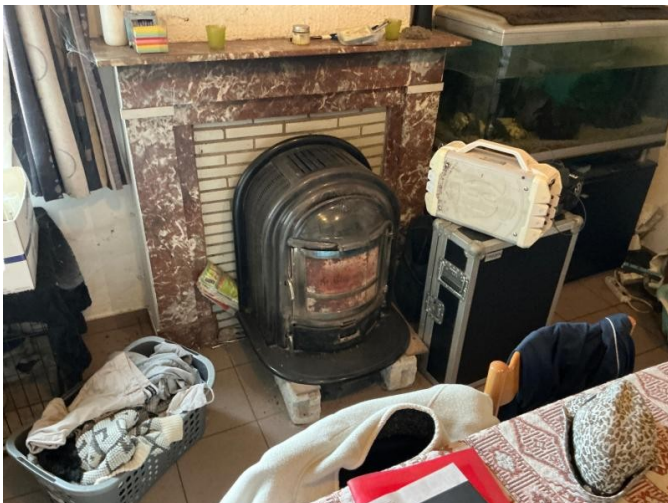
# Fiche 12: Kachels | Onderdelen en uitrusting van de ruimteverwarming

Het betreft hier een opdracht asbestinventarisatie met een niet-destructief onderzoek. Dit wil zeggen: visueel/auditief, losse of licht geklemde materialen opheffen, monsternamen met inherente schade. Dit wil niet zeggen: demonteren, beschadigen, opscheppen / uitsorteren. Er is geen informatie over de al dan niet asbesthoudendheid van materialen in of achter onderdelen van de ruimteverwarming.
