# Asbestinventarisatetest

Kastanjestraat 3, 3945 Tessenderlo-Ham

Attestnummer : 20251021-000016.000

## Zone 1: INSPECTIEGEBIED I 1307Y + 1307Z

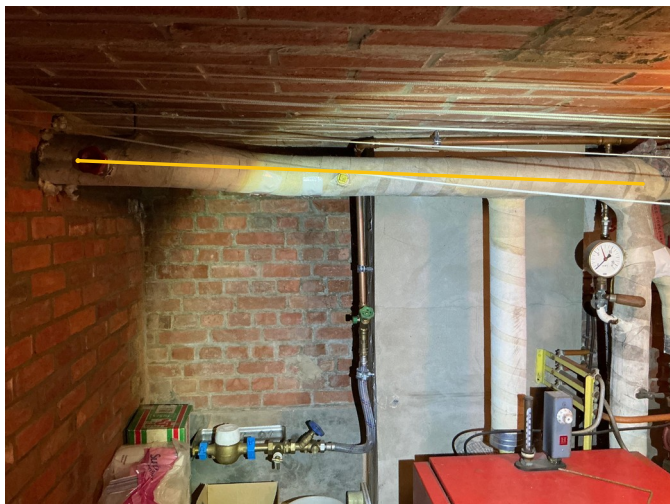
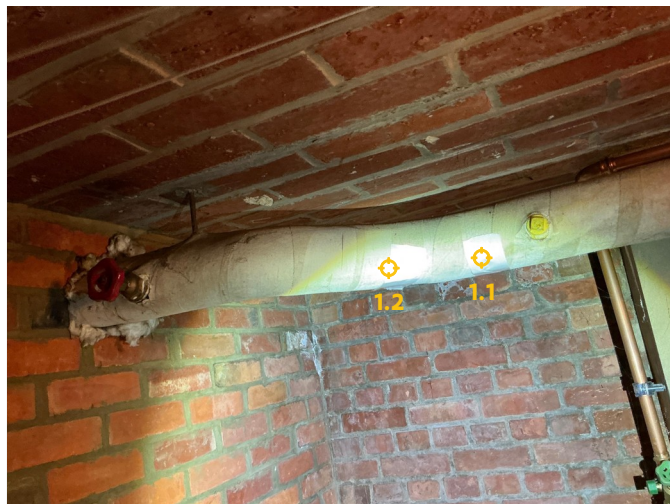
Het asbestmateriaal valt onder de mijlpaal van 2034.

**Dringend verwijderen**

Eindbeoordeling materiaalrisico	Hoog materiaalrisico en/of hoge kans op vezelvrijgave
---------------------------------	---

Gebondenheid	Categorie 2: niet-hechtgebonden met matrix
Asbestsoort (vezeltype)	Amfibool aanwezig, uitgezonderd crocidoliet
Asbestconcentratie	Hoog ( $\geq 50\%$ )
Afschermingsgraad van het gehele materiaal	Geheel of deels (ook) vrij aan binnenluchtstromen
Toestand van het materiaal	Matig beschadigd, matig verweerd

#	Type	Referentie	Resultaat
1.1	Mengmonster	3   MS   Leidingisolatie Recht	Chrysotiel, Amosiet
1.2	Mengmonster	4   MS   Leidingisolatie Bocht	Chrysotiel, Amosiet

Beschrijving	Leidingisolatie verwarmingsinstallatie (Gips)
Omgeving	Binnen
Primaire drager	HVAC infrastructuur en uitrusting
Asbestmateriaal	In-situ afwerkingslagen - Thermische isolatie
Bindmiddel van asbestmateriaal	Gips - kalk
Gebondenheid op basis van bindmiddel	Niet-hechtgebonden
Hoeveelheid (lengte - omtrek - dikte - aantal)	<ul style="list-style-type: none"><li>• 14,60 m - 30,00 cm - 5,00 cm - 1 stuk</li></ul>
Totaal volume	0,219 m <sup>3</sup>
Eenvoudig bereikbaar	Ja
Bevestigingswijze	<ul style="list-style-type: none"><li>• Verlijmd, ingegoten, versmeerd</li></ul>
Identificatiemethode	Vaststelling met monsternamen
Destructieve handeling voor identificatie	Nee
Opmerking	<p>De hoeveelheid is een schatting en kan afwijken van de werkelijke toestand.</p> <p>Rechte stukken en bochten worden waar mogelijk apart bemonsterd.</p>

- Verwijder dit asbestmateriaal zo snel mogelijk. Volg de toestand goed op.

- Hermetische zone (erkend asbestverwijderaar)  
Deze toepassing kan enkel door een erkende asbestverwijderaar via de methodiek van hermetische zone verwijderd worden omdat verwijdering via de methodiek van eenvoudige handelingen en/of couveusezakmethode niet mogelijk is; en er automatisch een verhoogd risico op vrijgave van asbestvezels (max. concentratie 0,01 vezels/cm - CODEX Art. VI.3-54) ontstaat. (Bron: CODEX - Art. VI.3-61.- par 1.)

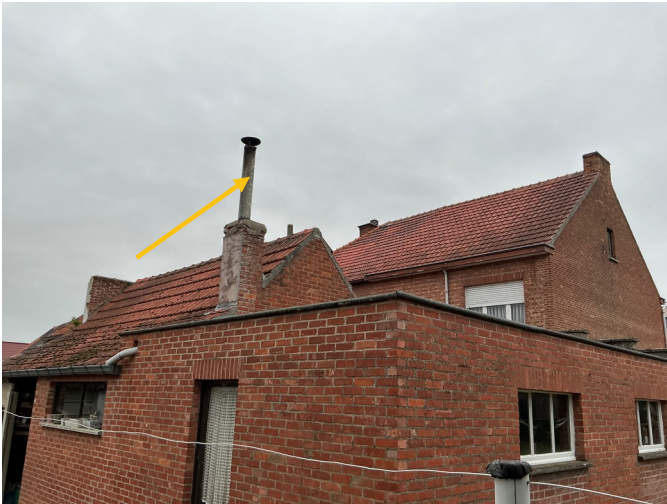
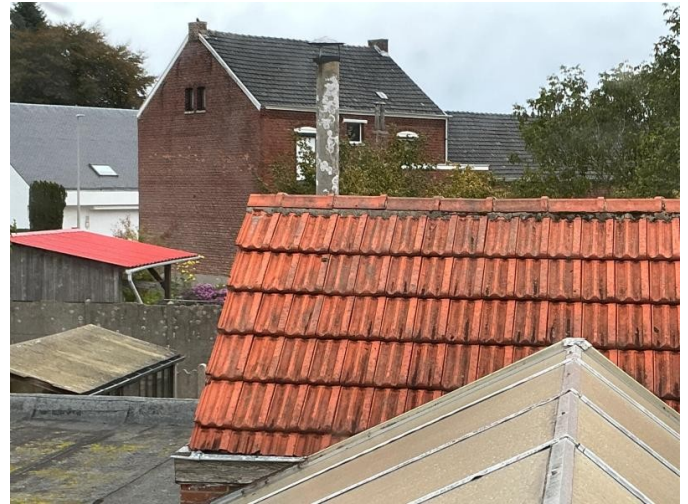
Het asbestmateriaal valt onder de mijlpaal van 2034.

Verwijderen

Eindbeoordeling materiaalrisico	Verhoogd materiaalrisico en/of verhoogde kans op vezelvrijgave
---------------------------------	--

Gebondenheid	Categorie 1: hechtgebonden in oorsprong
Asbestsoort (vezeltype)	Crocidoliet aanwezig
Asbestconcentratie	Laag (< 50%)
Afschermingsgraad van het gehele materiaal	Geheel of deels (ook) vrij aan binnenluchtstromen
Toestand van het materiaal	Licht beschadigd, licht verweerd. Intact calciumsilicaatmateriaal of categorie III 'gebondenheid'

Beschrijving	Rookgaskanaal / Schouw uit asbestcement
Omgeving	Grenst aan binnen- en buitenlucht
Primaire drager	HVAC infrastructuur en uitrusting
Asbestmateriaal	Rookgaskanaal
Bindmiddel van asbestmateriaal	Cement
Gebondenheid op basis van bindmiddel	Hecht
Hoeveelheid (lengte - omtrek - dikte - aantal)	<ul style="list-style-type: none"><li>• 1,43 m - 60,00 cm - 1,00 cm - 1 stuk</li></ul>
Totaal volume	0,009 m <sup>3</sup>
Eenvoudig bereikbaar	Ja
Bevestigingswijze	<ul style="list-style-type: none"><li>• Verlijmd, ingegoten, versmeerd</li></ul>
Identificatiemethode	Vaststelling zonder monstername
Destructieve handeling voor identificatie	Nee
Opmerking	<p>De precieze lengte kan afwijken.</p> <p>De rookgasafvoer uit asbestcement loopt mogelijks verder door in de schouw . Om dit te onderzoeken is verder destructief onderzoek nodig.</p>

- Verwijder dit asbestmateriaal zo snel mogelijk. Volg de toestand goed op.
- Voer bijkomende staalname(s) uit.

- Eenvoudige handelingen: mag via doe-het-zelf of door werknemer(s) met opleidingsattest eenvoudige handelingen  
Staalname van het materiaal was niet mogelijk tijdens het plaatsbezoek aangezien de toepassing niet veilig bereikbaar is. Volgens het inspectieprotocol dienen asbestverdachte cementen rookgasafvoeren/schouwen verplicht opgenomen te worden als asbestverdacht, zijnde asbesthoudend tot het tegendeel door staalname voor labo-analyse bewezen is.

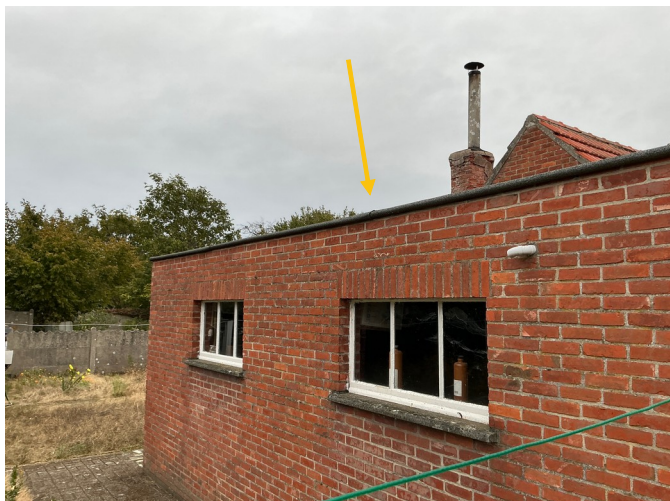
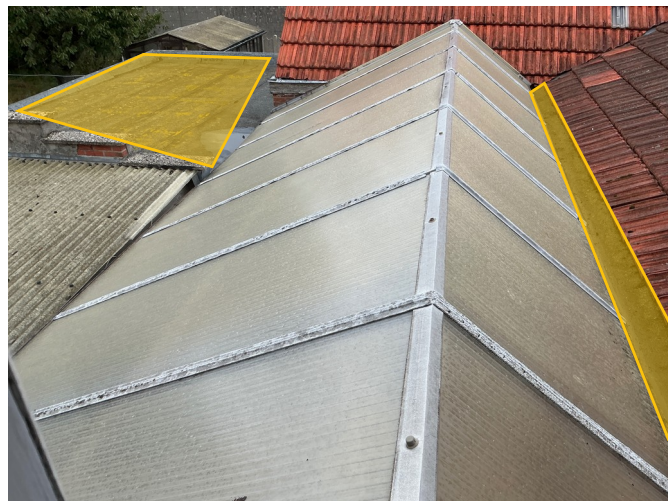
# Fiche 3: Plat dak I (roofing, bitumen, teer) I Asbestverdacht

Het asbestmateriaal valt onder de mijlpaal van 2040.

Zorgvuldig beheren

Laag materiaalrisico en/of verlaagde kans op vezelvrijgave

<b>Gebondenheid</b>	Categorie 1: hechtgebonden in oorsprong
<b>Asbestsoort (vezeltype)</b>	Alleen chrysotiel
<b>Asbestconcentratie</b>	Laag (< 50%)
<b>Afschermingsgraad van het gehele materiaal</b>	Geheel of deels vrij aan de buitenlucht
<b>Toestand van het materiaal</b>	Licht beschadigd, licht verweerd. Intact calciumsilicaatmateriaal of categorie III 'gebondenheid'

<b>Beschrijving</b>	Plat dak I (roofing, bitumen, teer) I Asbestverdacht
<b>Omgeving</b>	Buiten
<b>Primaire drager</b>	Plat dak
<b>Asbestmateriaal</b>	Dak- en gevelbekleding - Roofing
<b>Bindmiddel van asbestmateriaal</b>	Bitumen (roofing, teer, asfalt)
<b>Gebondenheid op basis van bindmiddel</b>	Hecht
<b>Hoeveelheid (oppervlakte - aantal)</b>	<ul style="list-style-type: none"><li>• 18,90 m<sup>2</sup> - 1 stuk</li></ul>
<b>Totale oppervlakte</b>	18,90 m <sup>2</sup>
<b>Eenvoudig bereikbaar</b>	Ja
<b>Bevestigingswijze</b>	<ul style="list-style-type: none"><li>• Verlijmd, ingegoten, versmeerd</li></ul>
<b>Identificatiemethode</b>	Vaststelling zonder monstername  Motivatie: Groot risico op structurele gevolgschade (lekschade, werking installatie,...)
<b>Destructieve handeling voor identificatie</b>	Nee

<b>Opmerking</b>	<p>De hoeveelheid is een schatting en kan afwijken van de werkelijke toestand.</p> <p>Er werd geen staal genomen van de roofing/bitumen/teer-laag om risico op waterinfiltratie te voorkomen. (Groot risico op structurele gevolgschade, zijnde lekschade)</p> <p>De toplaag, lijmlaag of mogelijks onderliggende lagen kunnen asbesthoudend zijn. Volgens het inspectieprotocol dient deze toepassing beschouwd te worden als asbestverdacht (zijnde asbesthoudend) tot het tegendeel (al dan niet) wordt bewezen.</p> <p>Er is geen volledige / correcte staalname mogelijk van de toplaag inclusief onderliggende lagen bitumen of lijm zonder de toepassing ernstig te beschadigen (met risico op waterinfiltratie).</p> <p>Bij renovatie of werken aan het plat dak dient dit attest voorgelegd te worden aan de aannemer en is er bijkomend destructief onderzoek nodig met staalname van de toplaag en onderliggende lagen alvorens werken uit te voeren aan het plat dak of alvorens een nieuwe laag over de bestaande laag te plaatsen.</p> <p>OVAM verbiedt het breken, afschuren, beschadigen, hergebruiken, insluiten, opnieuw bedekken van asbesthoudende of asbestverdachte materialen (Bron: OVAM: Wat is verboden?).</p>

- Zorg voor een veilig beheer. Vermijd het beschadigen van het asbestmateriaal. Controleer de toestand jaarlijks op wijzigingen.
- Voer bijkomende staalname(s) uit.

- Eenvoudige handelingen: enkel door erkend asbestverwijderaar  
Om een asbestveilig asbestattest te bekomen volstaat het momenteel om het plat dak veilig en zorgvuldig te beheren. Dit zonder er wijzigingen aan aan te brengen.

Bij wijzigingen, werken aan het plat dak of verwijdering ervan is verdere staalname (labo-analyse) van de toplaag met onderliggende lagen noodzakelijk alvorens deze te verwijderen of alvorens werken uit te voeren aan het materiaal (bijvoorbeeld bij het plaatsen van een nieuwe toplaag).

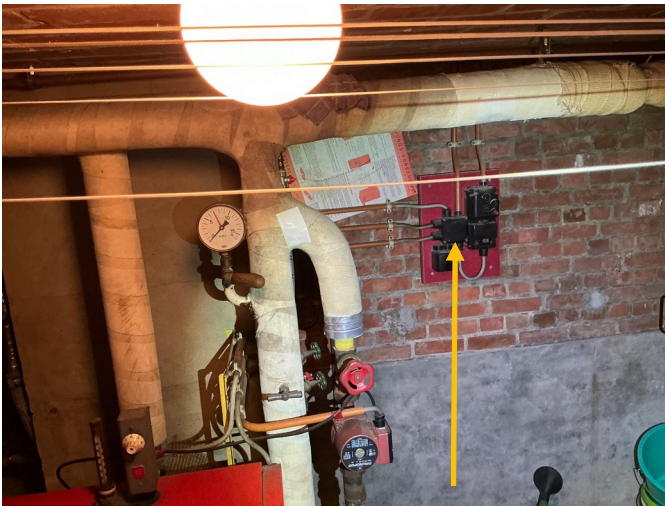
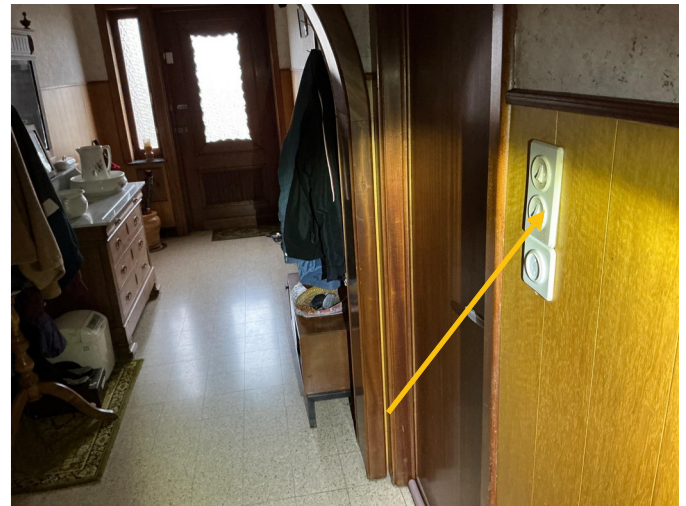
Het asbestmateriaal valt onder de mijlpaal van 2040.

Zorgvuldig beheren

Eindbeoordeling materiaalrisico	Laag materiaalrisico en/of verlaagde kans op vezelvrijgave
---------------------------------	--

Gebondenheid	Categorie 1: hechtgebonden in oorsprong
Asbestsoort (vezeltype)	Crocidoliet aanwezig
Asbestconcentratie	Laag (< 50%)
Afschermingsgraad van het gehele materiaal	Geheel of deels (ook) vrij aan de binnenlucht
Toestand van het materiaal	Onbeschadigd, niet verweerd

Beschrijving	Bakeliet   Elektrische installatie
Omgeving	Binnen
Primaire drager	Communicatie en elektrische infrastructuur en uitrusting
Asbestmateriaal	Plaat, paneel, tablet - Type Bakeliet
Bindmiddel van asbestmateriaal	Kunststof of -hars
Gebondenheid op basis van bindmiddel	Hecht
Hoeveelheid (oppervlakte - dikte - aantal)	• 0,10 m <sup>2</sup> - 1,00 cm - 1 stuk
Totaal volume	0,001 m <sup>3</sup>
Eenvoudig bereikbaar	Ja
Bevestigingswijze	• Geschroefd
Identificatiemethode	Vaststelling zonder monsternamen
Destructieve handeling voor identificatie	Nee
Opmerking	<p>Bakeliet bevat asbest als vulstof.</p> <p>De hoeveelheid is een schatting en kan afwijken van de werkelijke toestand.</p> <p>De zichtbare bakeliet tijdens het plaatsbezoek werd aangeduid op de schets. Geen zekerheid kan worden gegeven dat dit alle aanwezige bakeliet betreft. Mogelijks zit er nog verborgen bakeliet achter meubels, kasten, wanden, andere infrastructuur,... De asbesttoepassing werd hierbij geïnspecteerd.</p>

- Zorg voor een veilig beheer. Vermijd het beschadigen van het asbestmateriaal. Controleer de toestand jaarlijks op wijzigingen.
- Voer bijkomende staalname(s) uit.

- Eenvoudige handelingen: mag via doe-het-zelf of door werknemer(s) met opleidingsattest eenvoudige handelingen  
Om een asbestveilig asbestattest te bekomen volstaat het om bakeliet veilig en zorgvuldig te beheren.

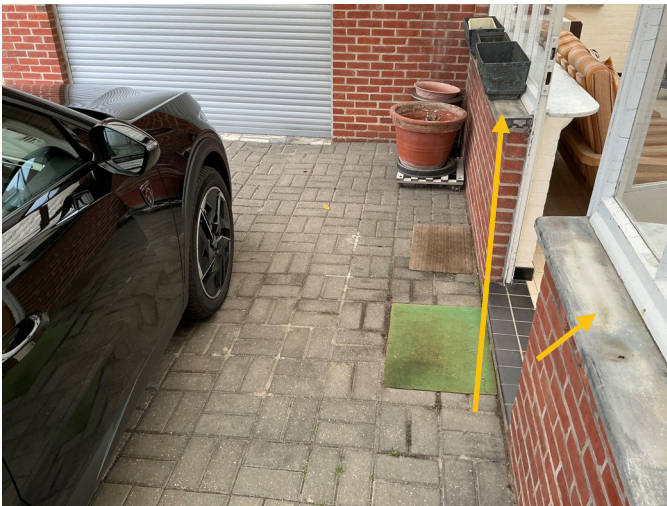
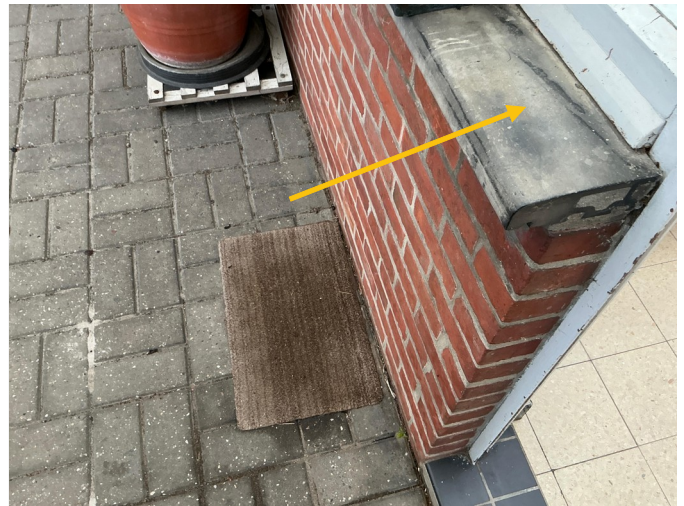
Het asbestmateriaal valt onder de mijlpaal van 2040.

Zorgvuldig beheren

- Zorg voor een veilig beheer. Vermijd het beschadigen van het asbestmateriaal. Controleer de toestand jaarlijks op wijzigingen.
- Voer bijkomende staalname(s) uit.

- Eenvoudige handelingen: mag via doe-het-zelf of door werknemer(s) met opleidingsattest eenvoudige handelingen  
Om een asbestveilig asbestattest te bekommen volstaat het om deze toepassing veilig en zorgvuldig te beheren. Indien de staat van het materiaal wijzigt, dient het materiaal op termijn verwijderd te worden.  
Deze toepassing kan door een aannemer die over een opleidingsattest eenvoudige handelingen beschikt of door een particulier (doe-het-zelf), verwijderd worden indien er geen verhoogd risico op vrijgave van asbestvezels ontstaat (max. concentratie 0,01 vezels/cm<sup>3</sup> - CODEX Art. VI.3-54).  
De toepassing dient voorafgaand te worden gefixeerd/bevochtigd; de individuele elementen dienen zonder machinale werktuigen en zonder breken of gooien een voor een losgemaakt te worden. Deze dienen ten slotte in gesloten verpakking en daarvoor bestemde asbestzakken weggevoerd te worden naar een erkend afvalpunt (recyclagepark).

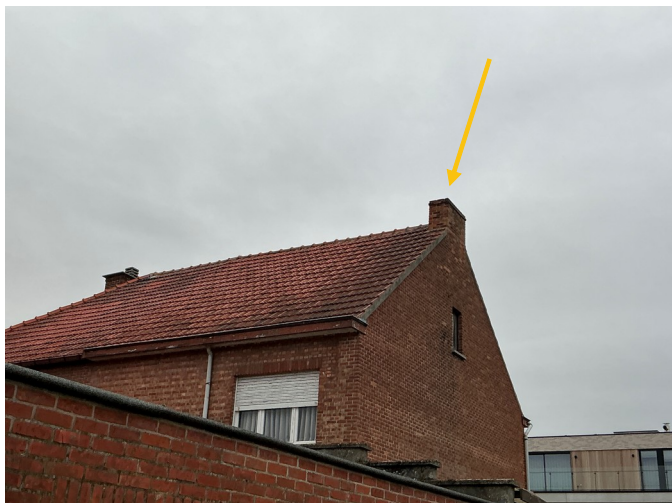
# Fiche 7: Binnenkant van de schouw(en) en ventilatiekanalen niet inspecteerbaar

(Asbest)materiaal	Buis, koker, leiding, pijp, doorvoer
Karakterisatie	Asbest (verdacht)
Primaire drager	Schacht-koker (technisch)

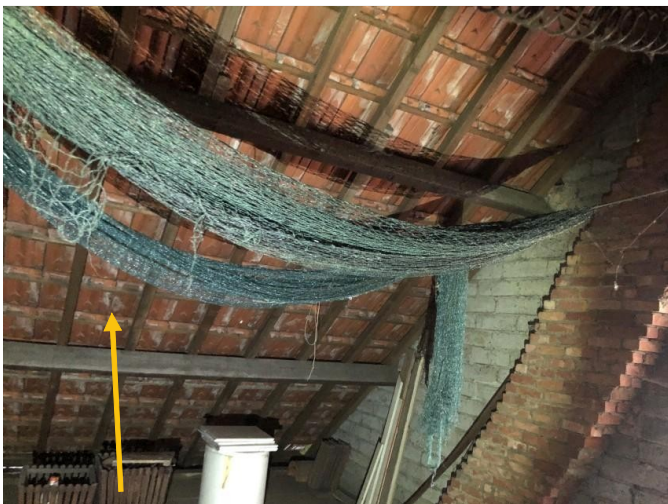
Bij gebrek aan bereikbaarheid van het onderdak langs binnen (bijvoorbeeld bij afgewerkte zolders / daken / plafonds / wanden) en zonder het verwijderen van de eventueel aanwezige isolatie, gebeurt de inspectie langs buiten door middel van het opheffen van een pan indien de bereikbare hoogte vanop de begane grond lager is dan 3,50 meter. Voor de inspectie van het gehele onderdak is verder destructief onderzoek nodig. Het kan namelijk zijn dat het onderdak op andere plaatsen van het dak uit een ander materiaal bestaat dan op de plaats van inspectie. (Onderdaken kunnen mogelijks deels uit asbesthoudend menuiserie bestaan.)

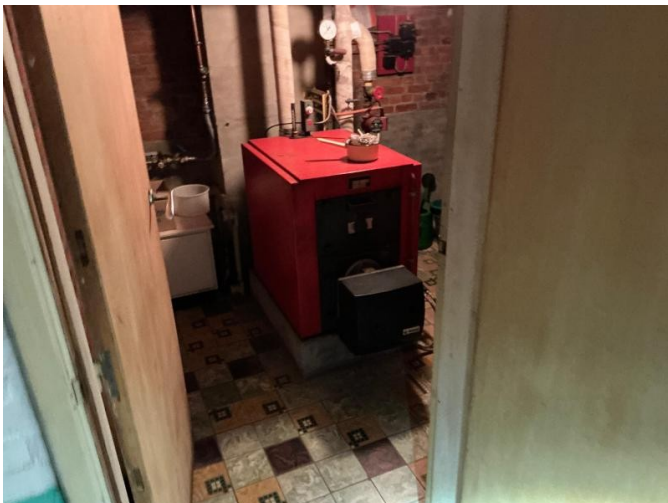
# Fiche 9: Onderdelen en uitrusting van de ruimteverwarming

Het betreft hier een opdracht asbestinventarisatie met een niet-destructief onderzoek. Dit wil zeggen: visueel/auditief, losse of licht geklemde materialen opheffen, monsternamen met inherente schade. Dit wil niet zeggen: demonteren, beschadigen, opscheppen / uitsorteren. Er is geen informatie over de al dan niet asbesthoudendheid van materialen in of achter onderdelen van de ruimteverwarming.

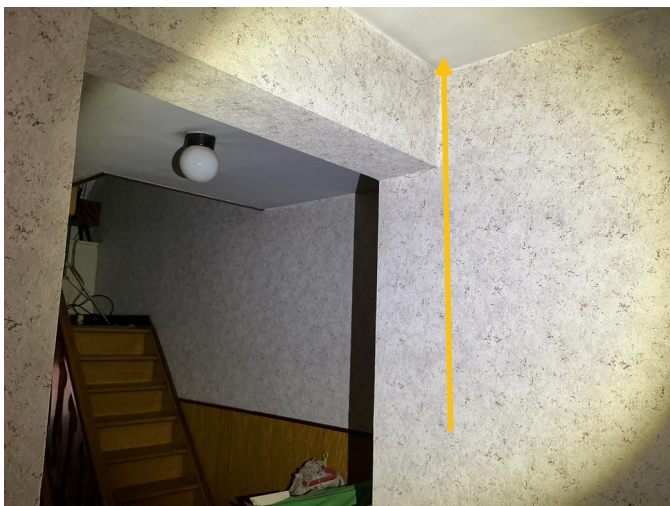
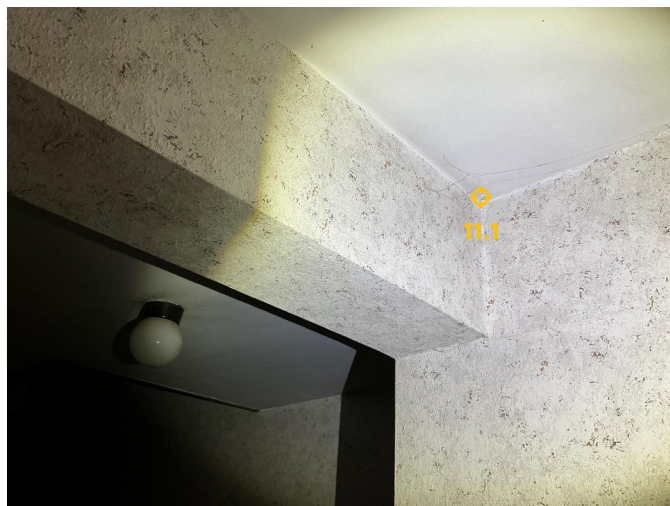
# Fiche 11: Zichtbaar plafondpleisterwerk

Beschrijving	Zichtbaar plafondpleisterwerk
Omgeving	Binnen
Primaire drager	Plafond
Bindmiddel van materiaal	Gips - kalk
Gebondenheid op basis van bindmiddel	Niet-hechtgebonden
Hoeveelheid (oppervlakte - dikte - aantal)	• 17,30 m <sup>2</sup> - 1,00 cm - 1 stuk
Totaal volume	0,173 m <sup>3</sup>
Identificatiemethode	Vaststelling met monstername
Destructieve handeling voor identificatie	Nee
Opmerking	<p>De hoeveelheid plafondpleisterwerk (oppervlakte) is een schatting en kan afwijken van de werkelijke toestand.</p> <p>De locaties van staalname voor het mengmonster (indien zichtbaar pleisterwerk) worden in het inspectieprotocol bepaald bij wijze van steekproef. Het resultaat (asbesthoudend of niet-asbesthoudend pleisterwerk) wordt vervolgens veralgemeend voor het volledige privaat gebouw / de wooneenheid.</p> <p>Geen zekerheid van al dan niet asbesthoudend pleisterwerk kan gegeven worden met betrekking tot ruimtes / vlakken pleisterwerk die niet tot het mengmonster behoren. Het is aan te raden om bij renovatie steeds bijkomende staalnames te laten nemen per afzonderlijke ruimte of van de verschillende vlakken pleisterwerk binnen een ruimte.</p> <p>Voor de opmaak van dit asbestattest werd een niet-destructief en een niet-aanvullend onderzoek uitgevoerd waarbij er geen uitspraak kan worden gedaan over de ruimte / opbouw achter valse wanden/plafonds, eventueel pleisterwerk achter tegels of locaties / ruimtes / vlakken van pleisterwerk die niet tot het uitgevoerde mengstaal van het pleisterwerk behoren.</p> <p>Op de constructieplannen worden zones / ruimtes / vlakken aangeduid daar waar het pleisterwerk voorkomt, samen met de monsternamepunten van het mengmonster.</p>
