Asbestinventarisatetest

Dorpsstraat 7/A, 3560 Lummen

Attestnummer : 20260310-000058.000

Uitgegeven op : 10.03.2026

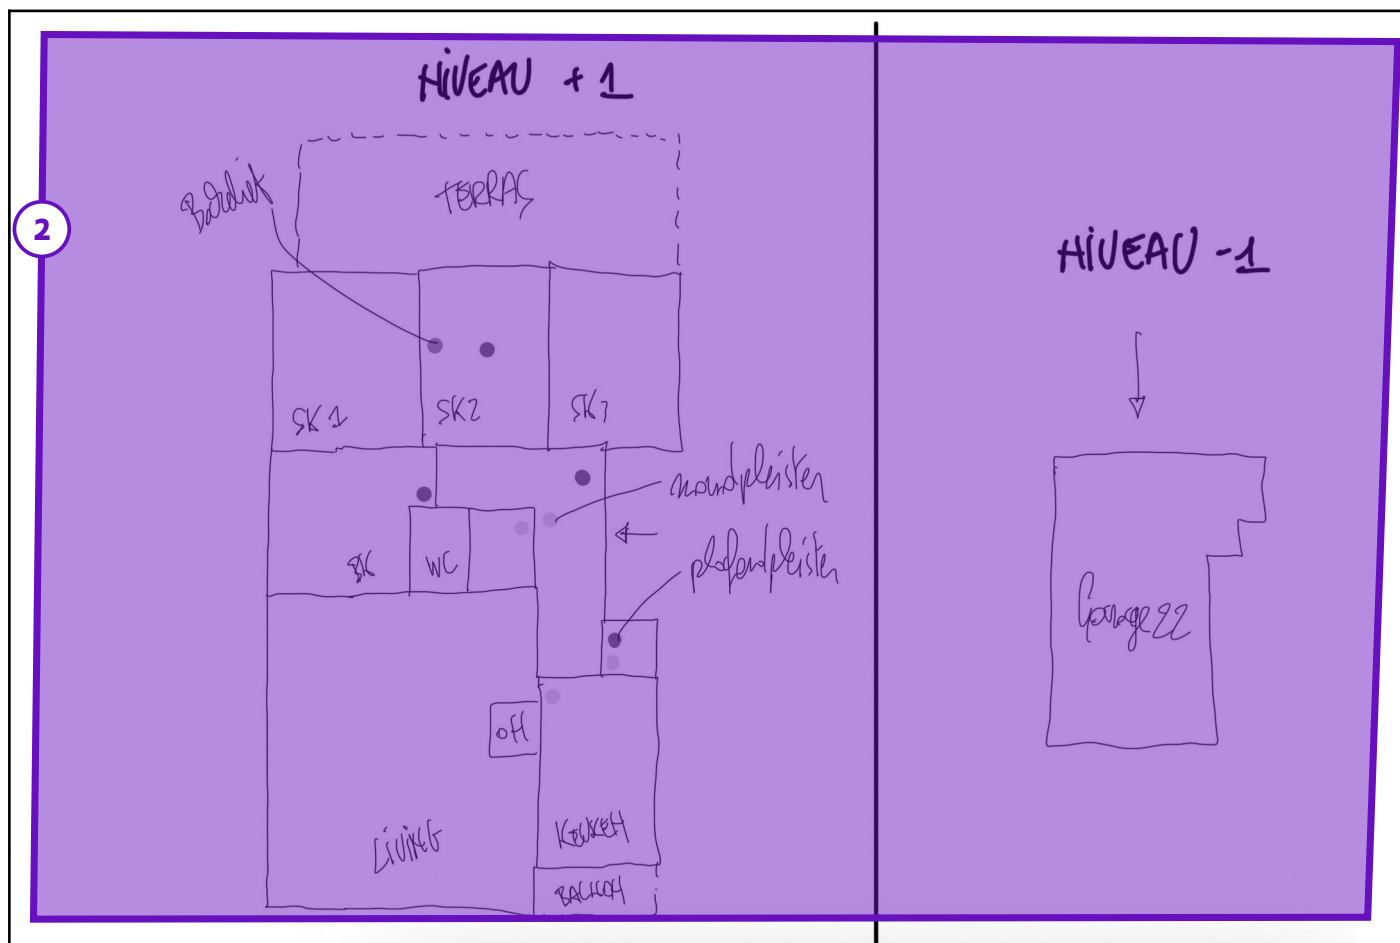
Plan 1.3: - Overzicht inspectiegebied

Beschrijving	Type	Actie
2. Binnenkant van de schouw(en) en ventilatiekanalen niet inspecteerbaar	Beperking	-

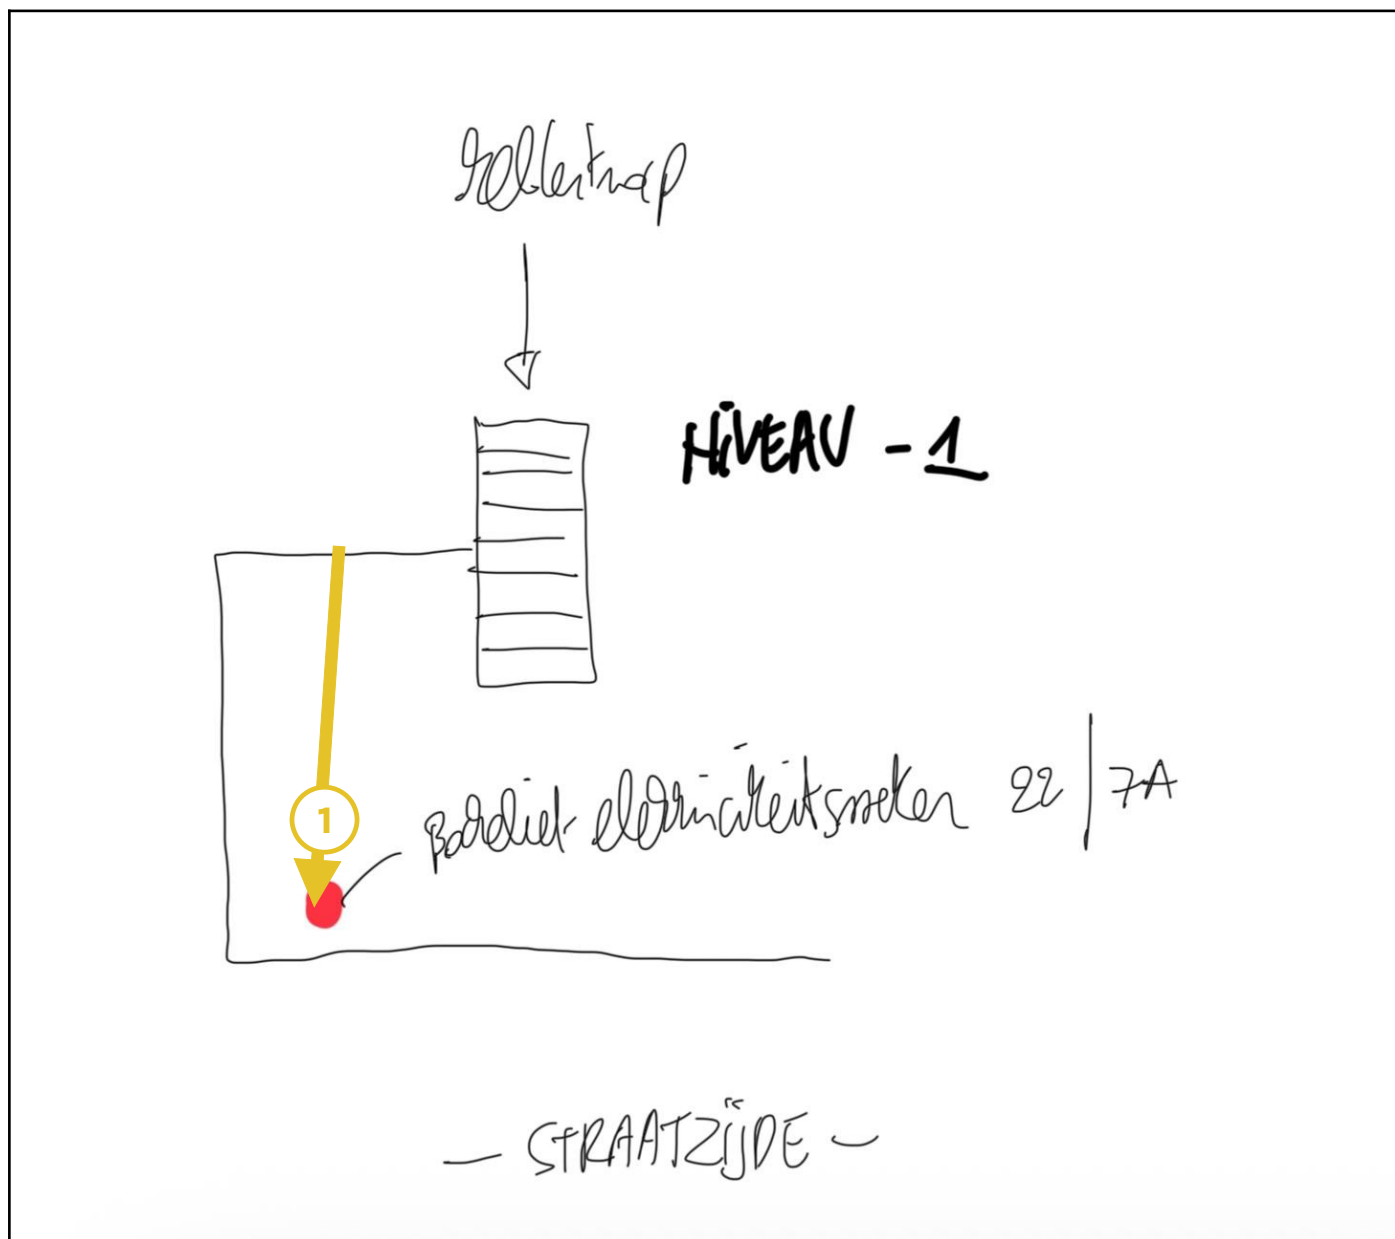
Plan 2.3: - Niveau -1 (gemeenschappelijk deel)

Beschrijving	Type	Actie
1. Bakeliet Elektrische installatie	Asbestmateriaal	Zorgvuldig beheren

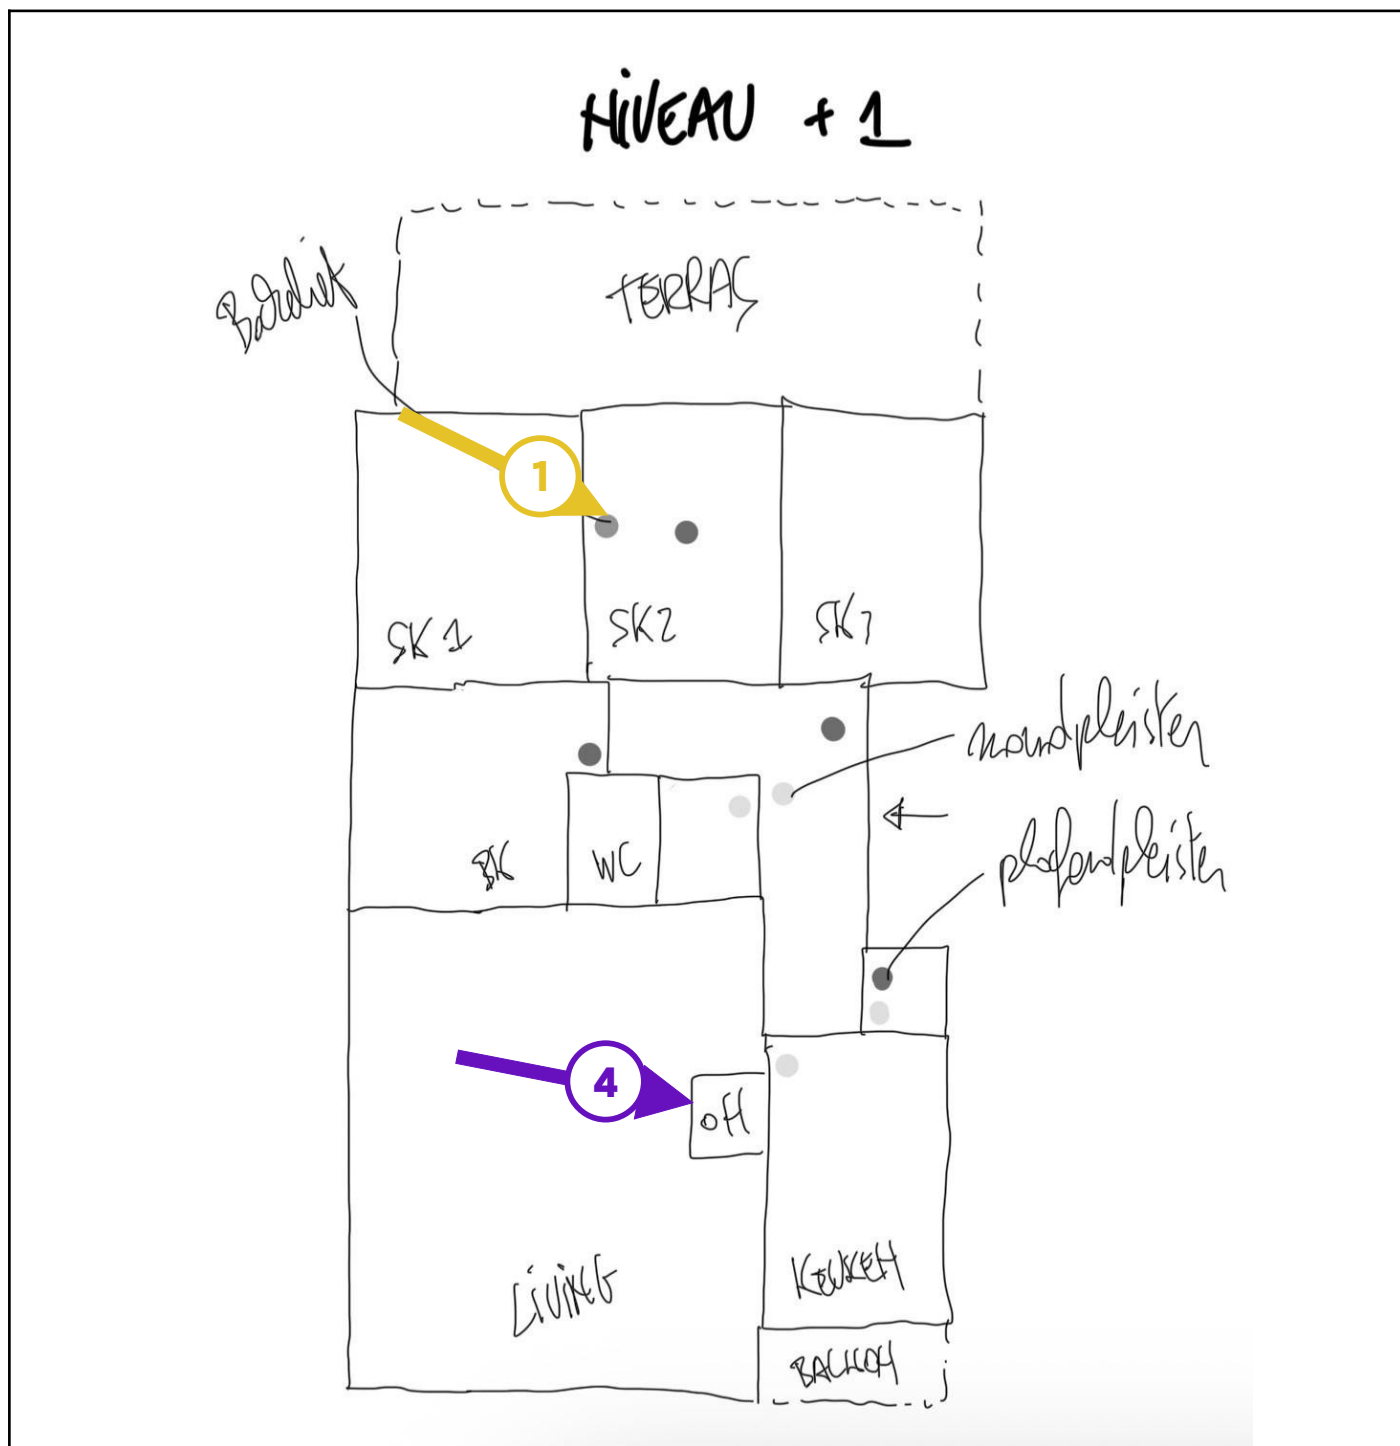
Plan 2.5: - Appartement 7A

Beschrijving	Type	Actie
1. Bakeliet Elektrische installatie	Asbestmateriaal	Zorgvuldig beheren
4. Toestel Open haard in de living	Advies	-

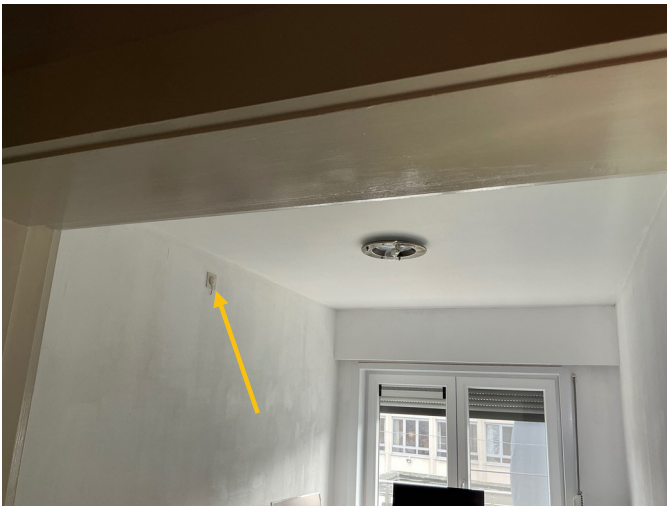
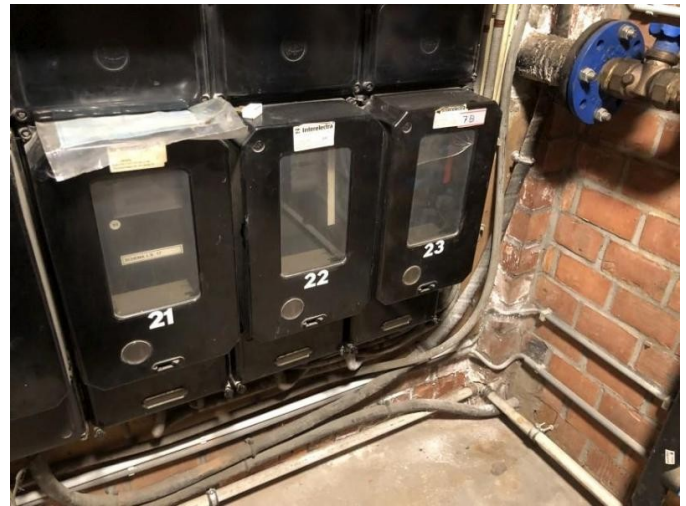
Het asbestmateriaal valt onder de mijlpaal van 2040.

Laag materiaalrisico en/of verlaagde kans op vezelvrijgave

Gebondenheid	Categorie 1: hechtgebonden in oorsprong
Asbestsoort (vezeltype)	Crocidoliet aanwezig
Asbestconcentratie	Laag (< 50%)
Afschermingsgraad van het gehele materiaal	Geheel of deels (ook) vrij aan de binnenlucht
Toestand van het materiaal	Onbeschadigd, niet verweerd

Beschrijving	Bakeliet Elektrische installatie
Omgeving	Binnen
Primaire drager	Communicatie en elektrische infrastructuur en uitrusting
Asbestmateriaal	Plaat, paneel, tablet - Type Bakeliet
Bindmiddel van asbestmateriaal	Kunststof of -hars
Gebondenheid op basis van bindmiddel	Hecht
Hoeveelheid (oppervlakte - dikte - aantal)	<ul style="list-style-type: none"> • 0,10 m² - 1,00 cm - 1 stuk
Totaal volume	0,001 m ³
Eenvoudig bereikbaar	Ja
Bevestigingswijze	<ul style="list-style-type: none"> • Geschroefd
Identificatiemethode	<p>De asbestdeskundige beoordeelt het materiaal als asbestverdacht en dus asbesthoudend, en dit zonder monstername.</p> <p>Motivatie: De monstername brengt andere schade aan dan schade die inherent is aan de monstername.</p>
Destructieve handeling voor identificatie	Nee
Opmerking	<p>Bakeliet schakelaar in slaapkamer midden en bakeliet elektriciteitsmeter voor het appartement in de gemeenschappelijke delen aanwezig.</p> <p>Bakeliet bevat asbest als vulstof.</p> <p>De hoeveelheid is een zo nauwkeurig mogelijke opmeting en kan afwijken van de werkelijke toestand. De geraamde totale oppervlakte of hoeveelheid (indien van toepassing) wordt weergegeven, niet het aantal stuks. Aanduidingen op de constructieplannen vormen louter een indicatie waar deze toepassing (onder meer) aanwezig is of kan zijn, de aanduidingen zijn niet limitatief. Aan de gegeven informatie kunnen geen rechten worden ontleend.</p>

- Zorg voor een veilig beheer. Vermijd het beschadigen van het asbestmateriaal. Controleer de toestand jaarlijks op wijzigingen.
- Voer bijkomende staalname(s) uit.

- Eenvoudige handelingen: mag via doe-het-zelf of door werknemer(s) met opleidingsattest eenvoudige handelingen
Bakeliet is een asbesthoudend materiaal.

Om een asbestveilig asbestattest te bekommen volstaat het momenteel om bakeliet veilig en zorgvuldig te beheren.

Indien er nog een elektriciteitsmeter uit bakeliet aanwezig is, dient deze verwijderd te worden door de netbeheerder.

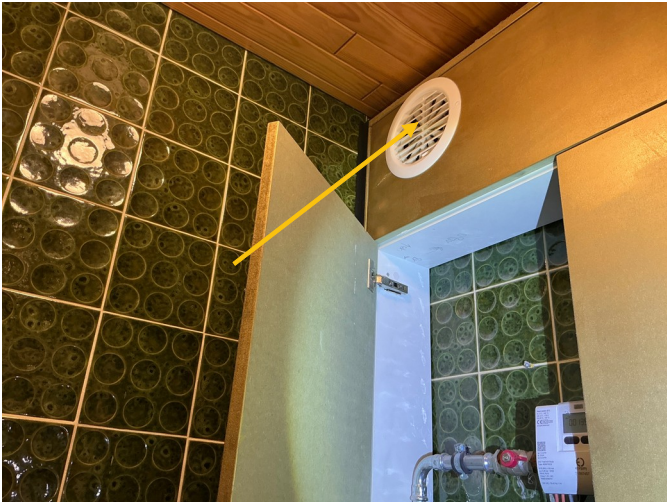
Fiche 2: Binnenkant van de schouw(en) en ventilatiekanalen niet inspecteerbaar

Tijdelijke beperking

Reden: Er is geen volledige risicobeoordeling mogelijk

Uitleg van de asbestdeskundige: De binnenkant van de schouw(en) en ventilatiekanalen (verluchtingen, ventilatiekanalen, afvoer dampkap, etc.) kon niet gecontroleerd worden op de eventuele aanwezigheid van asbesttoepassingen (bijvoorbeeld een asbestcementen rookgaskanaal/buis in de schouw of een asbestcementen buis als ventilatie voor de keuken, de badkamer, ...). Indien dit wel gecontroleerd kon worden tijdens het plaatsbezoek, wordt dit beschreven in een aparte fiche in dit attest.

Er werd de nodige inspanning gedaan om de schouwen en ventilatiekanalen zo goed mogelijk te inspecteren. De schouwen en ventilatiekanalen zijn echter niet in zijn geheel waarneembaar en bereikbaar.

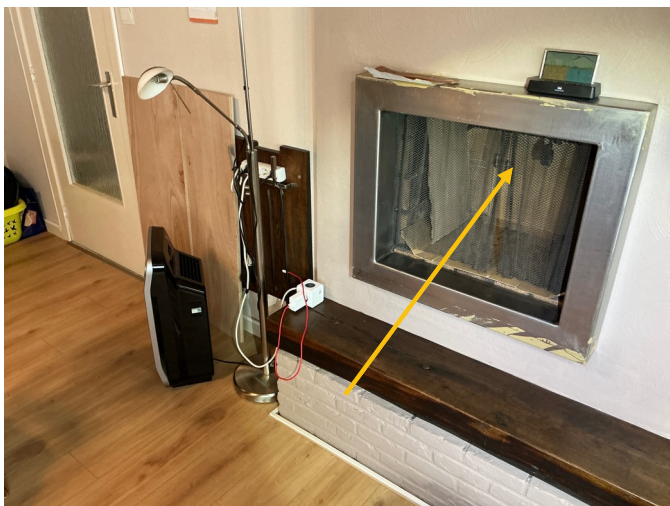
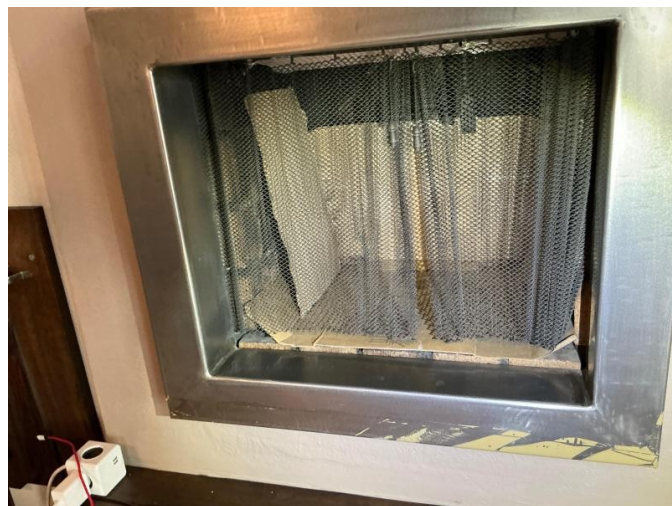
Informatie over een materiaal dat de asbestdeskundige niet kan waarnemen of vaststellen

Haarden kunnen asbesthoudende toepassingen bevatten. Tevens rond de haard en in de schouw.

Bij verwijdering van het toestel of demontage is verder aanvullend destructief onderzoek met staalname van asbestverdachte toepassingen aangewezen.

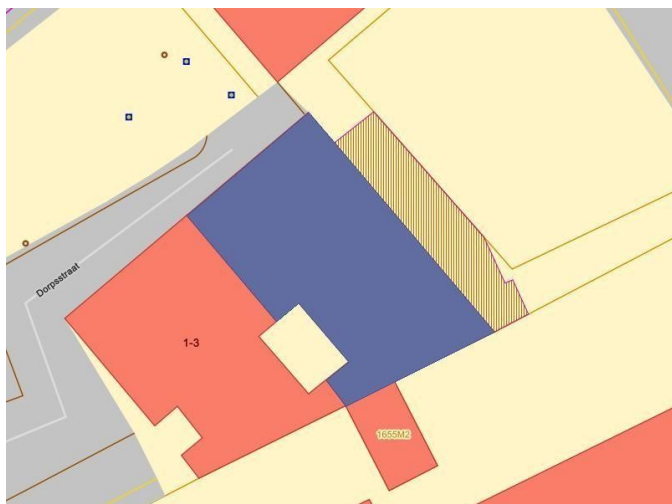
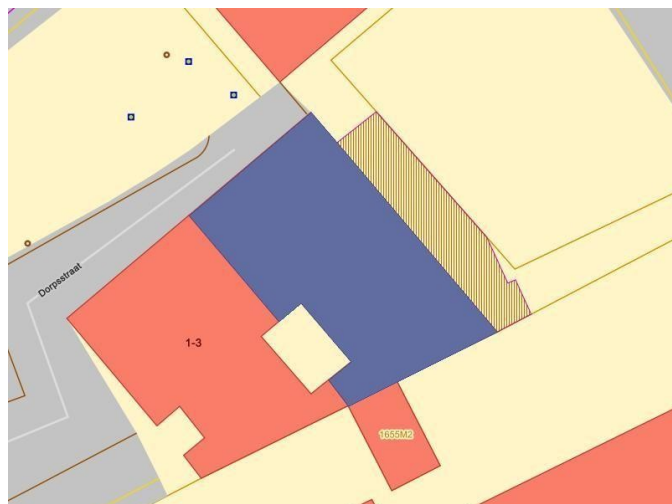
Informatie over een materiaal van een andere eigenaar

Dit asbestattest bevat geen onderzoek van de gemeenschappelijke delen, de gemeenschappelijk gebruikte delen of van de gemene delen.

Er werd geen opdracht gegeven door de opdrachtgever tot het onderzoeken van de gemeenschappelijke delen. Voor de gemeenschappelijke delen is een apart asbestinventarisatetest nodig.

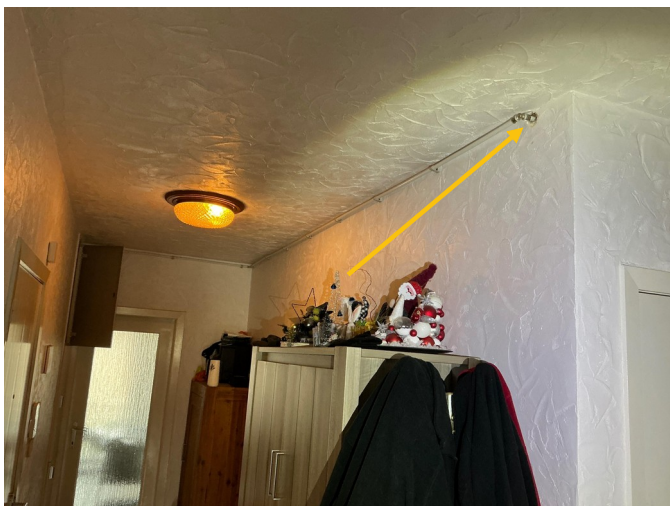
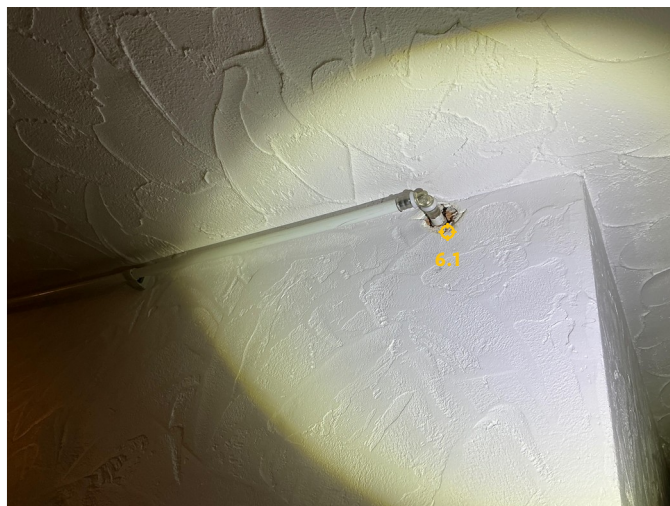
Geen asbest

#	Type	Referentie	Resultaat
6.1	Mengmonster	1 MS Wandpleister	Geen asbest

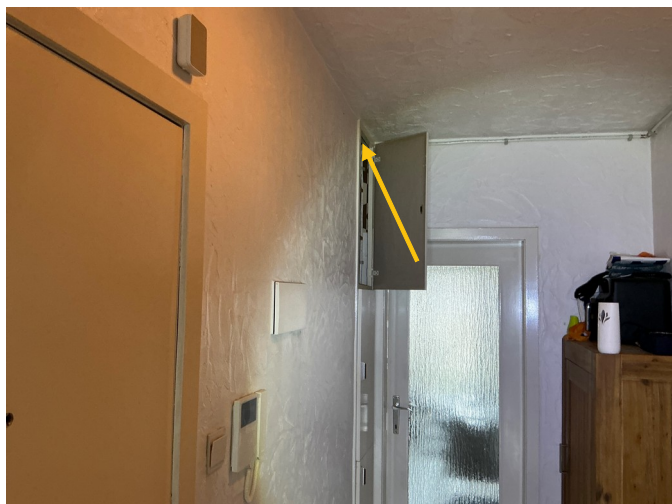
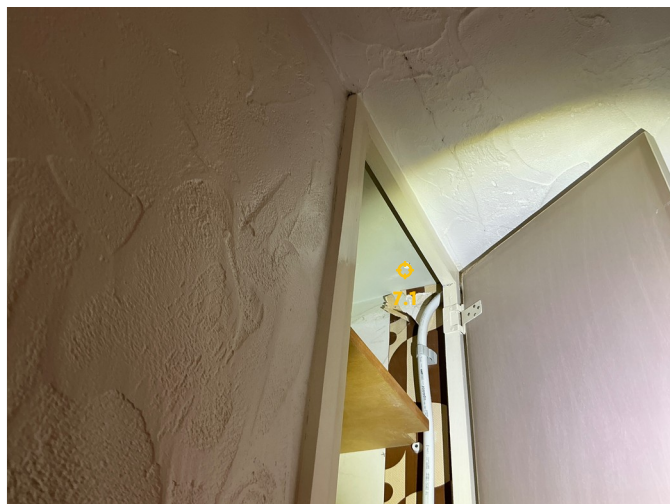
Geen asbest

#	Type	Referentie	Resultaat
7.1	Mengmonster	2 MS Plafondpleister	Geen asbest

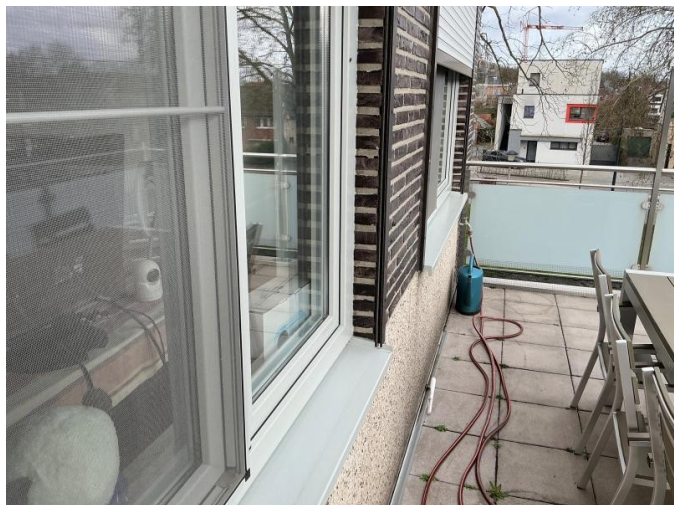
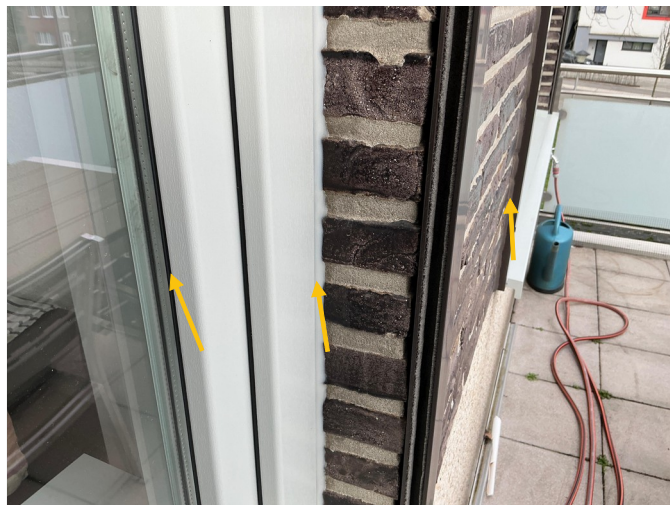
Fiche 8: Afdichtingsmateriaal I Niet asbestverdacht (mastiek/kit schrijnwerk)

De ramen werden vernieuwd in 2020, soepele kit vastgesteld, ook aan de rolluikgeleiders.

Zichtbaar en bereikbaar
afdichtingsmateriaal tussen muur en profiel
werd gecontroleerd = niet asbestverdacht.

Zichtbaar en bereikbaar
afdichtingsmateriaal tussen glas en profiel
werd gecontroleerd = niet asbestverdacht.
