# Asbestinventarisatetest

Schalbroekstraat 17, 3560 Lummen

Attestnummer : 20250214-000092.001

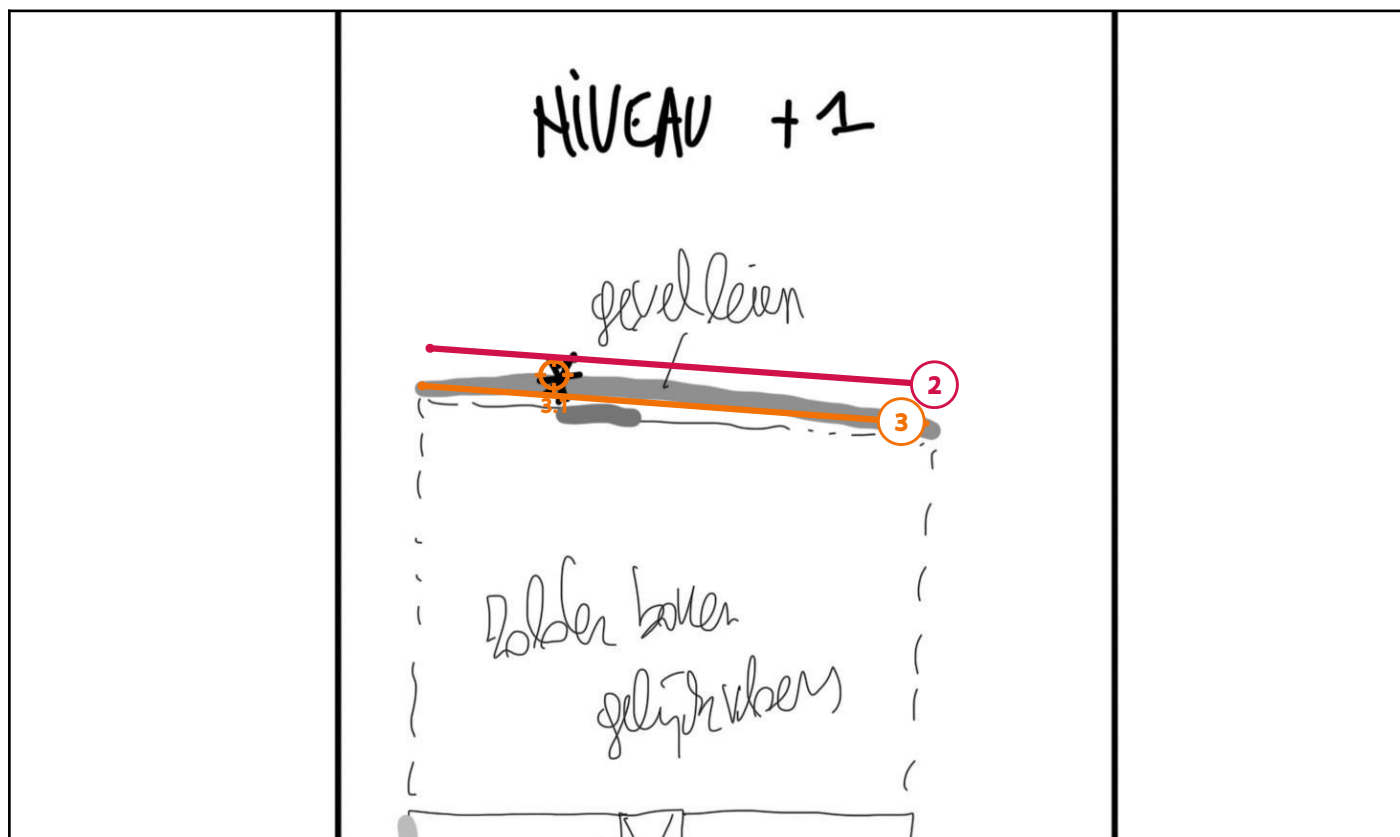
## Plan 1.7: Gevelleien asbesthoudend

Beschrijving	Type	Actie
2. Asbesthoudend slib/sediment van leien	Asbestmateriaal	Dringend verwijderen
3. Leien   Gevel	Asbestmateriaal	Verwijderen
3.1 Code: 4   PS   Leien	Puntmonster	-

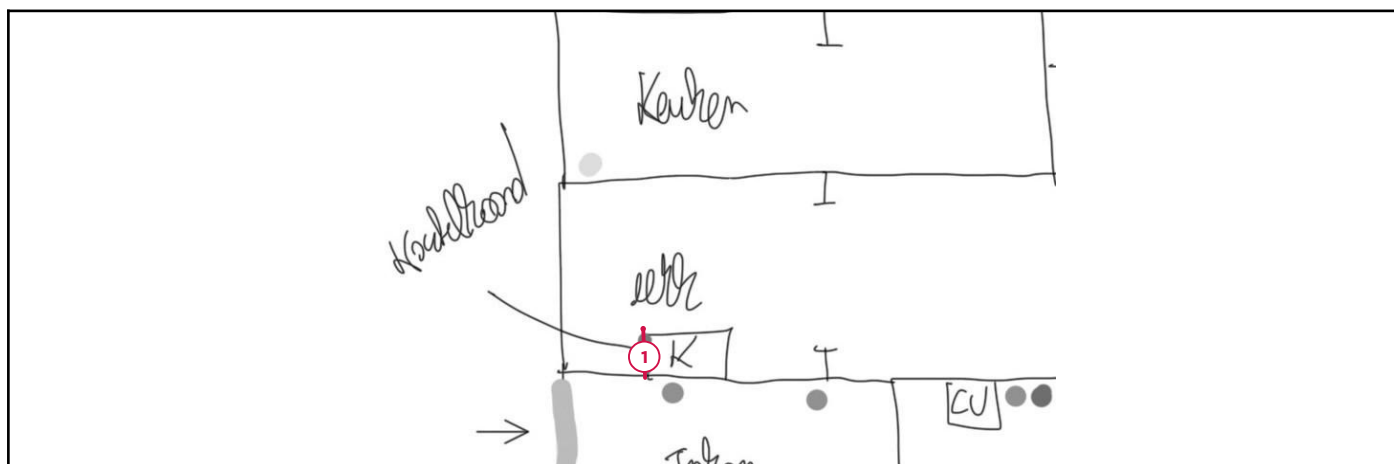
## Plan 1.13: Koord kachel

Beschrijving	Type	Actie
1. Koord en dichtingen van de kachel	Asbestmateriaal	Dringend verwijderen

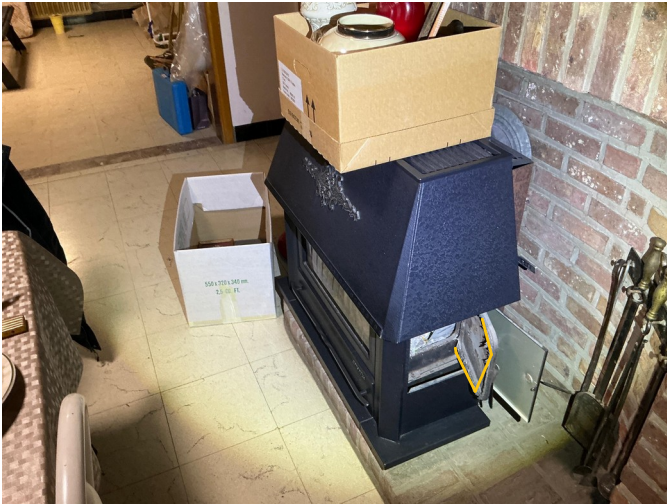
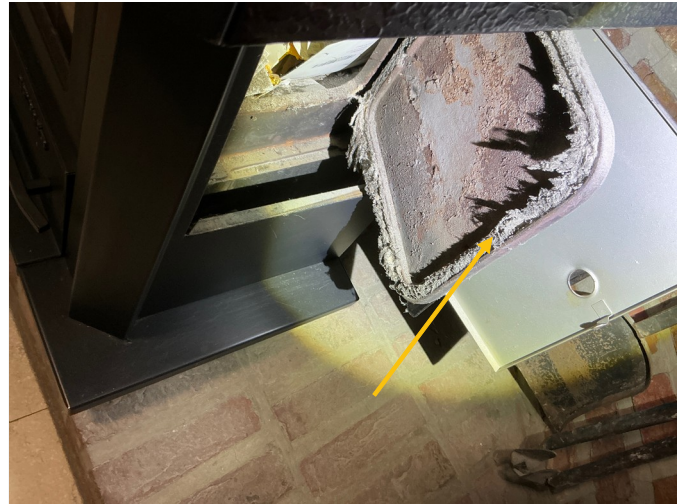
Eindbeoordeling materiaalrisico	Hoog materiaalrisico en/of hoge kans op vezelvrijgave
---------------------------------	---

Gebondenheid	Categorie 3: niet-hechtgebonden met weinig of geen matrix
Asbestsoort (vezeltype)	Alleen chrysotiel
Asbestconcentratie	Hoog ( $\geq 50\%$ )
Afschermingsgraad van het gehele materiaal	Geheel of deels (ook) vrij aan binnenluchtstromen
Toestand van het materiaal	Licht beschadigd, licht verweerd. Intact calciumsilicaatmateriaal of categorie III 'gebondenheid'

Beschrijving	Koord en dichtingen van de kachel
Omgeving	Binnen
Primaire drager	Ruimteverwarming
Asbestmateriaal	Koord, lint, band, strip
Bindmiddel van asbestmateriaal	Weinig of geen bindmiddel (textiel, bevloeking, ...)
Gebondenheid op basis van bindmiddel	Niet-hechtgebonden
Hoeveelheid (lengte - omtrek - aantal)	<ul style="list-style-type: none"><li>• 1,30 m - 3,00 cm - 1 stuk</li></ul>
Totale oppervlakte	0,039 m <sup>2</sup>
Eenvoudig bereikbaar	Ja
Bevestigingswijze	<ul style="list-style-type: none"><li>• Geklemd</li></ul>
Identificatiemethode	Vaststelling zonder monsternamen
Destructieve handeling voor identificatie	Nee
Opmerking	De hoeveelheid is een schatting en kan afwijken van de werkelijke toestand.

**Dringend verwijderen**

- Verwijder dit asbestmateriaal zo snel mogelijk. Volg de toestand goed op.

- Eenvoudige handelingen: mag via doe-het-zelf of door werknemer(s) met opleidingsattest eenvoudige handelingen (Asbest)koord als dichting van de kacheldeur. Er kunnen zich tevens restanten van vorige asbestkoorden bevinden achter vernieuwde koorden. Bij het volgende onderhoud van de kachel, is de oude dichtingskoord zorgvuldig te vervangen. (Tip: bewaar steeds uw aankoopbewijs / factuur bij vernieuwing of renovatie als bewijsstuk en neem foto's van de toestand voor/tijdens/na verwijdering. Het bewijsstuk zal toegevoegd worden bij de opmaak van een nieuw asbestattest.)

Asbestkoorden (of brandwerende platen) kunnen zich ook in of rond de kachel zelf bevinden. Indien de kachel wordt verwijderd, is verder destructief onderzoek nodig. Dit asbestattest betreft een niet-destructief onderzoek. Destructief onderzoek valt met andere woorden buiten deze asbestinventaris/onderzoek.

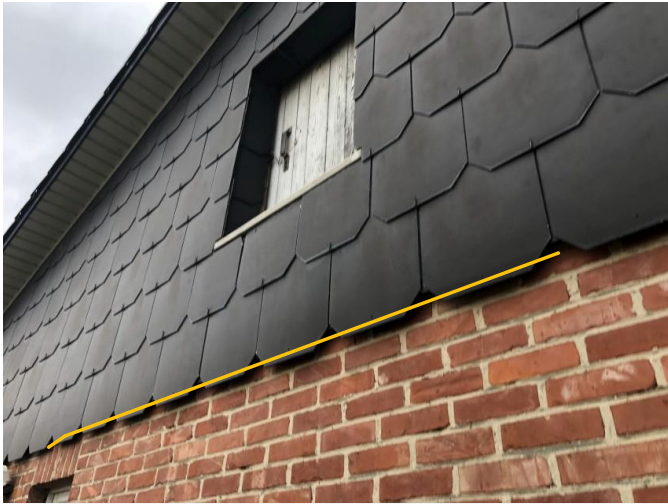
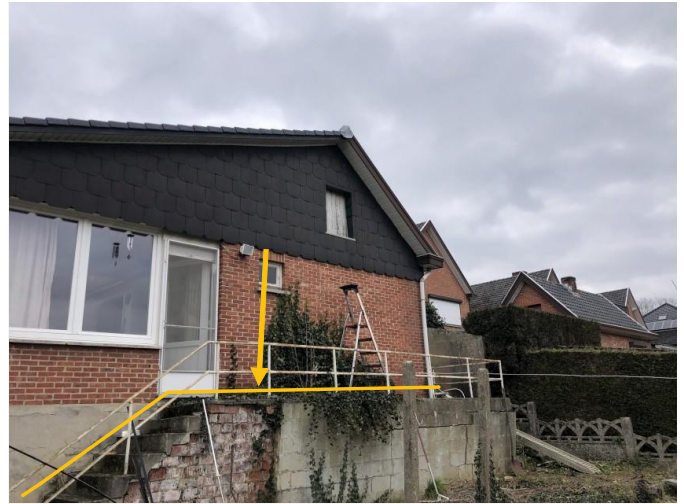
## Fiche 2: Asbesthoudend slib/sediment van leien

Asbestmateriaal - afvalstof

Hemelwater dat afspoelt van asbestcement daken of gevels kan asbestdeeltjes bevatten.

Beschrijving	Asbesthoudend slib/sediment van leien
Type afvalstof	Betreft resten (contaminatie) van verwerking of beschadiging
Type resten (contaminatie)	<ul style="list-style-type: none"><li>• Stof, deeltjes &lt; 4 mm, flinters, gruis (vermengd in materiaal)</li></ul>
Besmette materialen	<ul style="list-style-type: none"><li>• Sediment (dakgoot, afvoerbuï, regenwaterput, ...)</li></ul>
Bron van de resten	gevelleien
Omgeving	Buiten
Primaire drager	Bodem
Gebondenheid resten	Niet hecht
Hoeveelheid (gewicht - aantal)	<ul style="list-style-type: none"><li>• 0,21 kg - 1 stuk</li></ul>
Totaal gewicht	0,21 kg
Eenvoudig bereikbaar	Ja
Identificatiemethode	Vaststelling zonder monstername
Opmerking	<p>De hoeveelheid is een schatting en kan afwijken van de werkelijke toestand.</p> <p>Slib of sediment, afkomstig van een asbestcementen dak- en/of gevelbekleding kan met asbest gecontamineerd zijn en aanwezig zijn in: goten, afvoeren, regenton, regenwaterput, op de grond, als afdruiptzone, etc. Dit afhankelijk van de toepassing.</p>

**Dringend verwijderen**

- Verwijder het asbestafval.

- Eenvoudige handelingen: mag via doe-het-zelf of door werknemer(s) met opleidingsattest eenvoudige handelingen  
Slib of sediment van asbest dient verwijderd te worden als asbestafval in daarvoor bestemde asbestzakken.  
Voorzorgsmaatregelen: beschermkledij dragen bij het verwijderen, mondkapje P3, etc. Mogelijks ook met verwijdering van de opvangtoepassing zijn geheel.

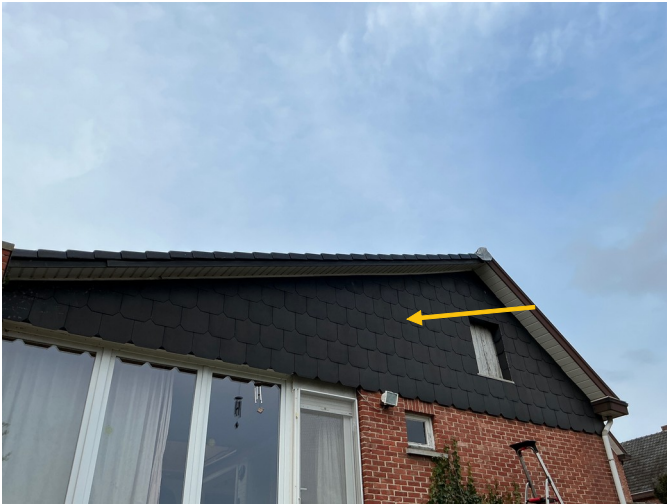
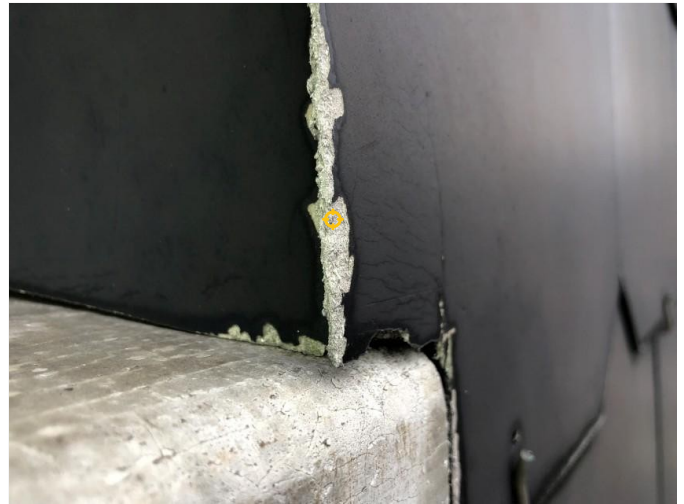
Eindbeoordeling materiaalrisico	Laag materiaalrisico en/of verlaagde kans op vezelvrijgave
---------------------------------	--

Gebondenheid	Categorie 1: hechtgebonden in oorsprong
Asbestsoort (vezeltype)	Alleen chrysotiel
Asbestconcentratie	Laag (< 50%)
Afschermingsgraad van het gehele materiaal	Geheel of deels vrij aan de buitenlucht
Toestand van het materiaal	Licht beschadigd, licht verweerd. Intact calciumsilicaatmateriaal of categorie III 'gebondenheid'

#	Type	Referentie	Resultaat
3.1	Puntmonster	4 I PS I Leien	Chrysotiel

Beschrijving	Leien   Gevel
Omgeving	Buiten
Primaire drager	Wand buitenschil
Asbestmateriaal	Dak- en gevelbekleding - Lei, shingle
Bindmiddel van asbestmateriaal	Cement
Gebondenheid op basis van bindmiddel	Hecht
Hoeveelheid (oppervlakte - aantal)	<ul style="list-style-type: none"> <li>• 16,25 m<sup>2</sup> - 1 stuk</li> </ul>
Totale oppervlakte	16,25 m <sup>2</sup>
Eenvoudig bereikbaar	Ja
Bevestigingswijze	<ul style="list-style-type: none"> <li>• Geklemd</li> <li>• Genageld, geniet</li> </ul>
Identificatiemethode	Vaststelling met monsternamen
Destructieve handeling voor identificatie	Nee
Opmerking	<p>Slib of sediment, afkomstig van een asbestcementen dak- en/of gevelbekleding kan met asbest gecontamineerd zijn en aanwezig zijn in: goten, afvoeren, regenton, regenwaterput, op de grond, als afdruiptzone, etc. Dit afhankelijk van de toepassing. Dit slib of sediment van asbest dient verwijderd te worden als asbestafval in daarvoor bestemde asbestzakken. Voorzorgsmaatregelen: beschermkledij dragen bij het verwijderen, mondmasker P3, etc.</p> <p>Onder de leien kunnen zich in bepaalde gevallen nog asbesthoudende toepassingen bevinden (bijvoorbeeld een asbesthoudend menuiserie onderdak, asbesthoudende platen...) Om dit te kunnen vaststellen en inspecteren, is er verder aanvullend destructief onderzoek nodig. Deze asbestinventaris beperkt zich tot niet-destructief onderzoek.</p> <p>De hoeveelheid is een schatting en kan afwijken van de werkelijke toestand.</p>

Verwijderen

- Verwijder dit asbestmateriaal zo snel mogelijk. Volg de toestand goed op.
- Hemelwater dat afspoelt van asbestcement daken of gevels kan asbestdeeltjes bevatten. Gebruik het enkel voor gesloten circuits (bv. spoelen toiletten). Reinig na het vervangen van het dak of de gevel de dakgoten en regenwaterput of -ton om asbesthoudend sediment of slib te verwijderen

- Eenvoudige handelingen: mag via doe-het-zelf of door werknemer(s) met opleidingsattest eenvoudige handelingen  
Deze toepassing kan door een aannemer / werknemer(s) die over een opleidingsattest eenvoudige handelingen beschikken of door een particulier (doe-het-zelf), verwijderd worden indien er geen verhoogd risico op vrijgave van asbestvezels ontstaat (max. concentratie 0,01 vezels/cm<sup>3</sup> - CODEX Art. VI.3-54).

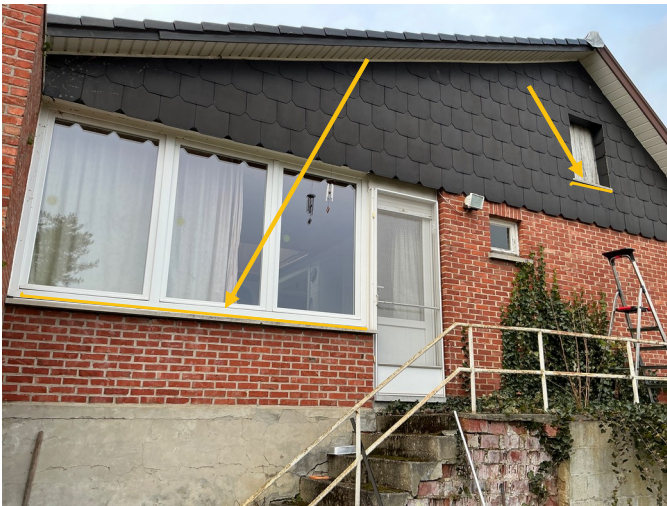
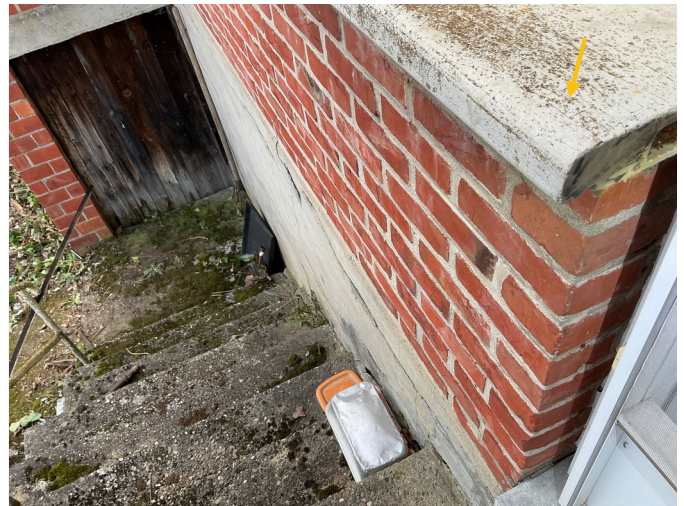
Eindbeoordeling materiaalrisico	Laag materiaalrisico en/of verlaagde kans op vezelvrijgave
---------------------------------	--

Beschrijving	Vensterbanken uit asbestcement
Omgeving	Buiten
Primaire drager	Wandopening verticaal (raam, deur, ...)
Asbestmateriaal	Plaat, paneel, tablet - Generiek
Bindmiddel van asbestmateriaal	Cement
Gebondenheid op basis van bindmiddel	Hecht
Hoeveelheid (oppervlakte - dikte - aantal)	<ul style="list-style-type: none"><li>• 0,75 m<sup>2</sup> - 3,00 cm - 1 stuk</li><li>• 0,20 m<sup>2</sup> - 3,00 cm - 1 stuk</li></ul>
Totaal volume	0,029 m <sup>3</sup>
Eenvoudig bereikbaar	Ja
Bevestigingswijze	<ul style="list-style-type: none"><li>• Geklemd</li><li>• Verlijmd, ingegoten, versmeerd</li></ul>
Identificatiemethode	Vaststelling zonder monsternamen
Destructieve handeling voor identificatie	Nee
Opmerking	De hoeveelheid is een schatting en kan afwijken van de werkelijke toestand.

Zorgvuldig beheren

- Zorg voor een veilig beheer. Vermijd het beschadigen van het asbestmateriaal. Controleer de toestand jaarlijks op wijzigingen.

Om een asbestveilig asbestattest te bekommen volstaat het om deze toepassing veilig en zorgvuldig te beheren. Indien de staat van het materiaal wijzigt, dient het materiaal op termijn verwijderd te worden.

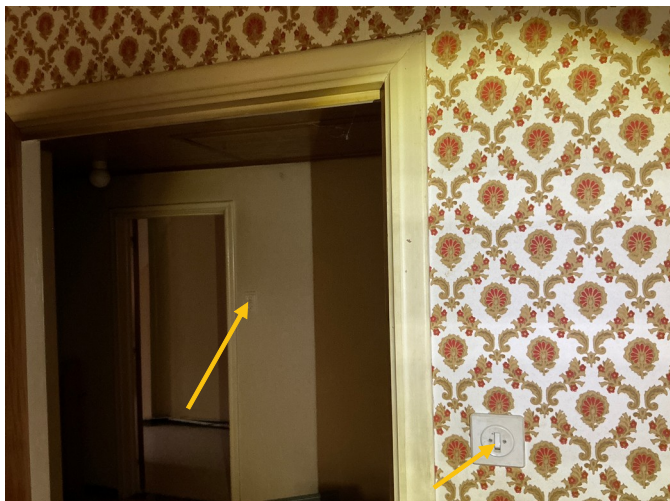
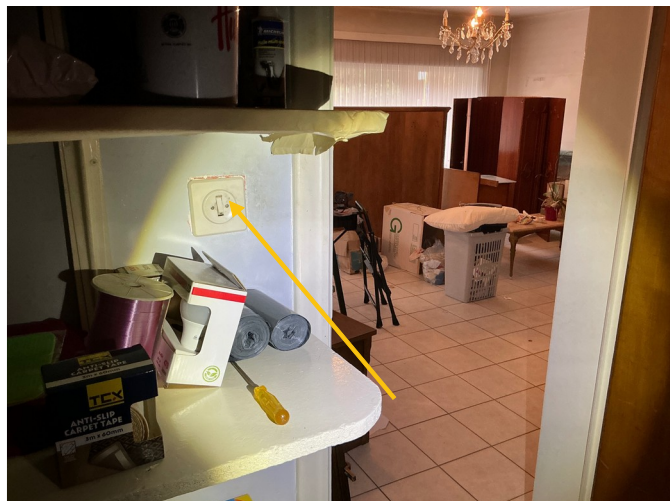
Beschrijving	Bakeliet   Elektrische installatie en radiatorkranen
Omgeving	Binnen
Primaire drager	Bakeliet in onderdelen van de elektrische installatie en bakeliet radiatorkranen
Asbestmateriaal	Plaat, paneel, tablet - Type Bakeliet
Bindmiddel van asbestmateriaal	Kunststof of -hars
Gebondenheid op basis van bindmiddel	Hecht
Hoeveelheid (oppervlakte - dikte - aantal)	<ul style="list-style-type: none"> <li>• 0,10 m<sup>2</sup> - 1,00 cm - 1 stuk</li> </ul>
Totaal volume	0,001 m <sup>3</sup>
Eenvoudig bereikbaar	Ja
Bevestigingswijze	<ul style="list-style-type: none"> <li>• Geschroefd</li> </ul>
Identificatiemethode	Vaststelling zonder monsternamen
Destructieve handeling voor identificatie	Nee
Opmerking	<p>Bakeliet bevat asbest als vulstof.</p> <p>De hoeveelheid is een schatting en kan afwijken van de werkelijke toestand.</p> <p>De zichtbare bakeliet tijdens het plaatsbezoek werd aangeduid op de schets. Geen zekerheid kan worden gegeven dat dit alle aanwezige bakeliet betreft. Mogelijks zit er nog verborgen bakeliet achter meubels, kasten, wanden, andere infrastructuur,... De asbesttoepassing werd hierbij geïnspecteerd.</p>

Zorgvuldig beheren

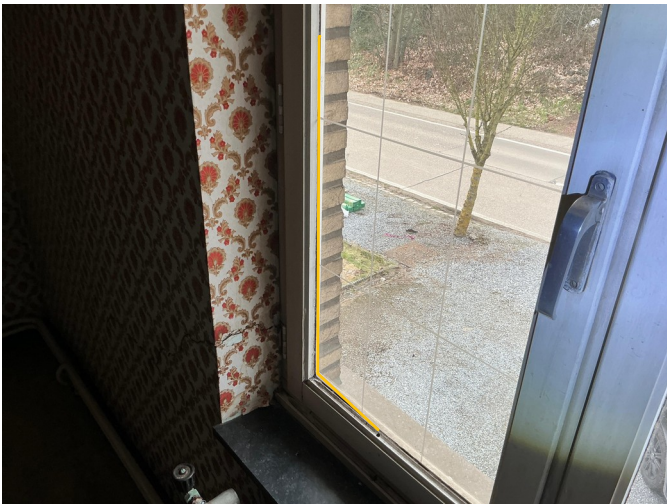
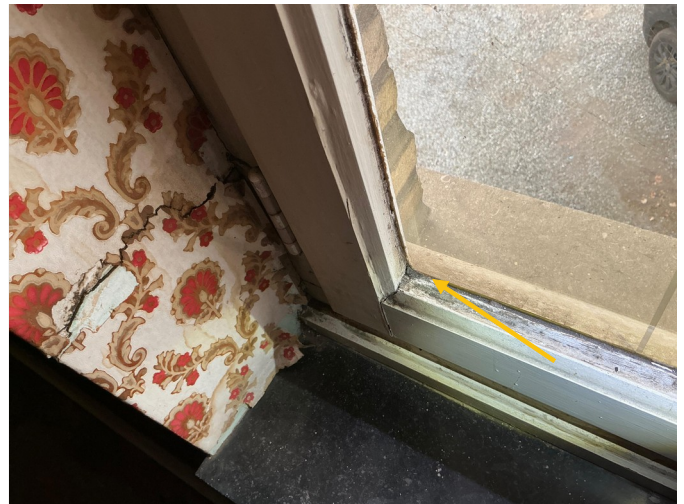
Beschrijving	Mastiek/Kitwerk
Omgeving	Grenst aan binnen- en buitenlucht
Primaire drager	Wandopening verticaal (raam, deur, ...)
Asbestmateriaal	In-situ afwerkingslagen - Pasta, stopverf, voegsel, stopsel, vulsel, mastiek, katten, ...
Bindmiddel van asbestmateriaal	Kitten, mastiek, pasta
Gebondenheid op basis van bindmiddel	Hecht
Hoeveelheid (gewicht - aantal)	<ul style="list-style-type: none"><li>• 1,30 kg - 1 stuk</li></ul>
Totaal gewicht	1,30 kg
Eenvoudig bereikbaar	Ja
Bevestigingswijze	<ul style="list-style-type: none"><li>• Verlijmd, ingegoten, versmeerd</li></ul>
Identificatiemethode	Vaststelling zonder monsternamen
Destructieve handeling voor identificatie	Nee
Opmerking	Mastiek aan ramen / deuren. De precieze hoeveelheid is een schatting en kan afwijken van de werkelijke toestand.

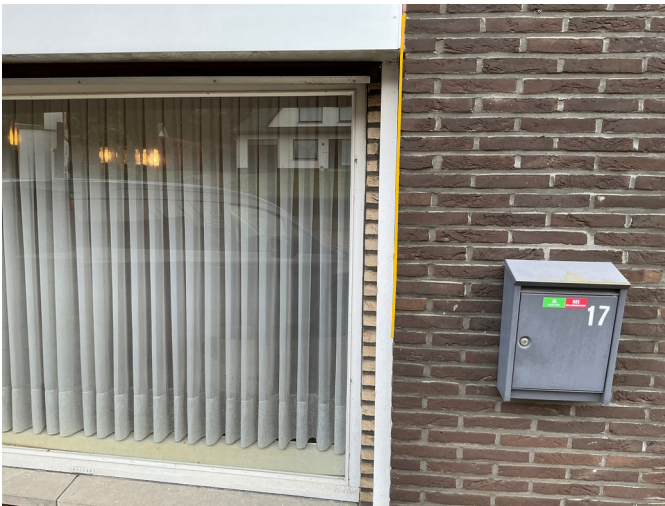
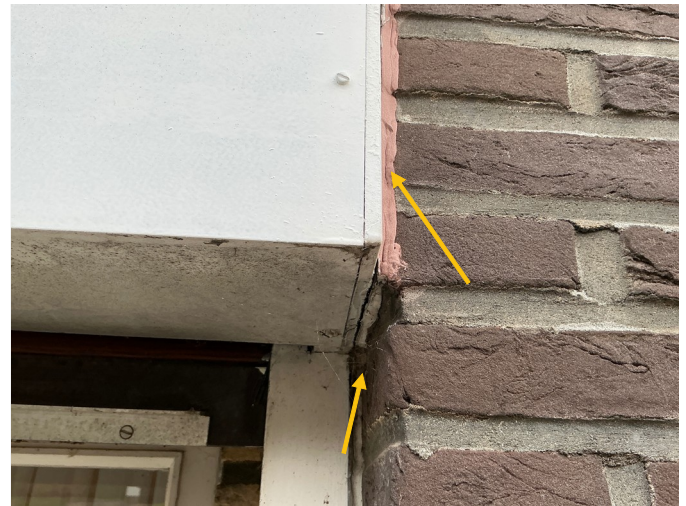
Beschrijving	Mastiek/Kitwerk rolluikgeleiders
Omgeving	Buiten
Primaire drager	Wandopening verticaal (raam, deur, ...)
Asbestmateriaal	In-situ afwerkingslagen - Pasta, stopverf, voegsel, stopsel, vulsel, mastiek, kitten, ...
Bindmiddel van asbestmateriaal	Kitten, mastiek, pasta
Gebondenheid op basis van bindmiddel	Hecht
Hoeveelheid (gewicht - aantal)	<ul style="list-style-type: none"><li>• 0,60 kg - 1 stuk</li></ul>
Totaal gewicht	0,60 kg
Eenvoudig bereikbaar	Ja
Bevestigingswijze	<ul style="list-style-type: none"><li>• Verlijmd, ingegoten, versmeerd</li></ul>
Identificatiemethode	Vaststelling zonder monsternamen
Destructieve handeling voor identificatie	Nee
Opmerking	Mastiek aan ramen / deuren.  De precieze hoeveelheid is een schatting en kan afwijken van de werkelijke toestand.

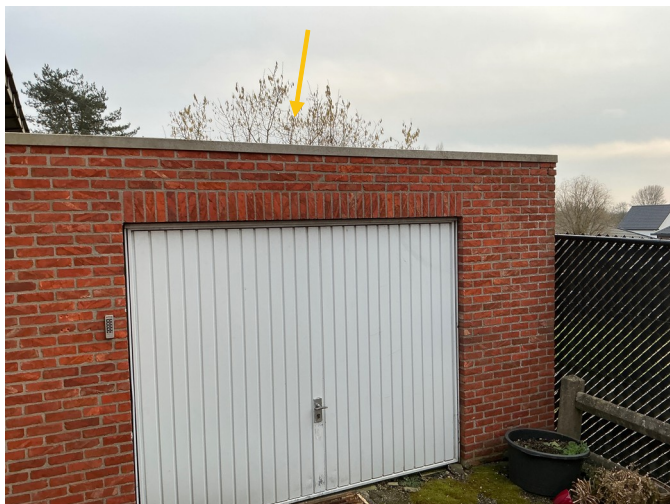
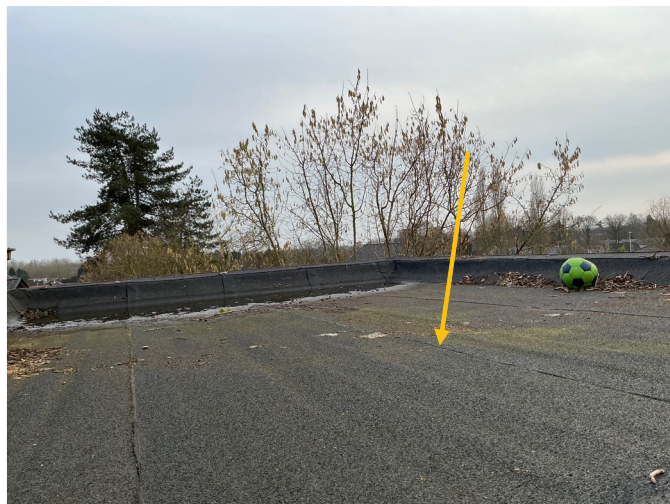
Beschrijving	Plat dak I (roofing, bitumen, teer)
Omgeving	Buiten
Primaire drager	Plat dak
Asbestmateriaal	Dak- en gevelbekleding - Roofing
Bindmiddel van asbestmateriaal	Bitumen (roofing, teer, asfalt)
Gebondenheid op basis van bindmiddel	Hecht
Hoeveelheid (oppervlakte - aantal)	• 22,40 m <sup>2</sup> - 1 stuk
Totale oppervlakte	22,40 m <sup>2</sup>
Eenvoudig bereikbaar	Ja
Bevestigingswijze	• Verlijmd, ingegoten, versmeerd
Identificatiemethode	Vaststelling zonder monstername Motivatie: Groot risico op structurele gevolgschade (lekschade, werking installatie,...)
Destructieve handeling voor identificatie	Nee

<b>Opmerking</b>	<p>De hoeveelheid is een schatting en kan afwijken van de werkelijke toestand.</p> <p>Er werd geen staal genomen van de roofing/bitumen/teer-laag om risico op waterinfiltratie te voorkomen. (Groot risico op structurele gevolgschade, zijnde lekschade)</p> <p>De toplaag, lijmlaag of mogelijks onderliggende lagen kunnen asbesthoudend zijn. Volgens het inspectieprotocol dient deze toepassing beschouwd te worden als asbestverdacht (zijnde asbesthoudend) tot het tegendeel (al dan niet) wordt bewezen.</p> <p>Er is geen volledige / correcte staalname mogelijk van de toplaag inclusief onderliggende lagen bitumen of lijm zonder de toepassing ernstig te beschadigen (met risico op waterinfiltratie).</p> <p>Bij renovatie of werken aan het plat dak dient dit attest voorgelegd te worden aan de aannemer en is er bijkomend destructief onderzoek nodig met staalname van de toplaag en onderliggende lagen alvorens werken uit te voeren aan het plat dak of alvorens een nieuwe laag over de bestaande laag te plaatsen.</p> <p>OVAM verbiedt het breken, afschuren, beschadigen, hergebruiken, insluiten, opnieuw bedekken van asbesthoudende of asbestverdachte materialen (Bron: OVAM: Wat is verboden?).</p>

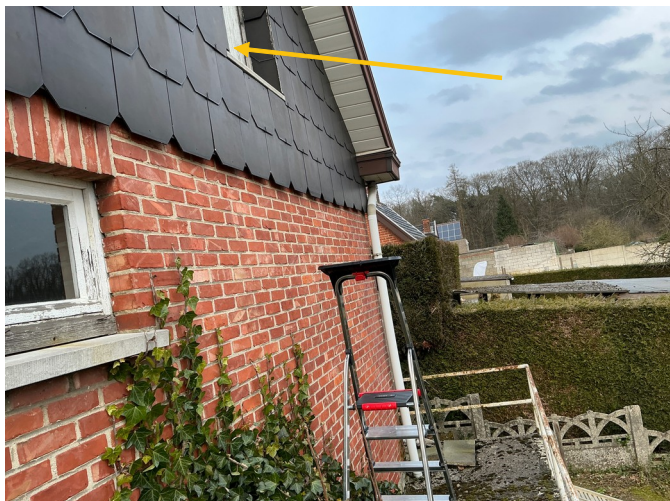
# Fiche 9: Zolderruimte | Geen veilige toestand om te betreden / inspecteren

Beperking

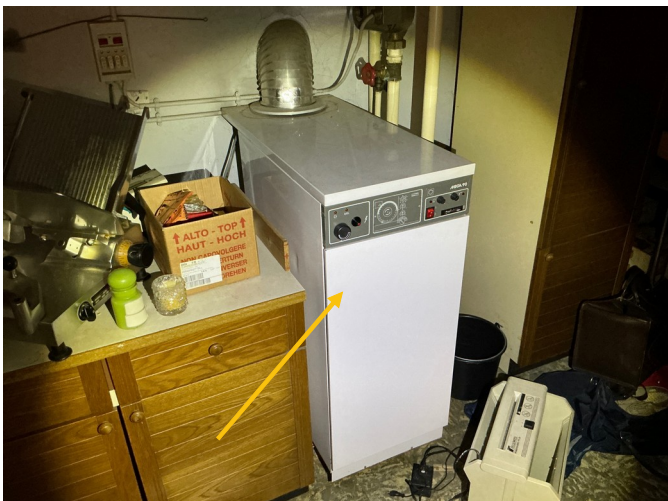
# Fiche 11: Onderdelen en uitrusting van de ruimteverwarming

Het betreft hier een opdracht asbestinventarisatie met een niet-destructief onderzoek. Dit wil zeggen: visueel/auditief, losse of licht geklemde materialen opheffen, monsternamen met inherente schade. Dit wil niet zeggen: demonteren, beschadigen, opscheppen / uitsorteren. Er is geen informatie over de al dan niet asbesthoudendheid van materialen in of achter onderdelen van de ruimteverwarming.
