Asbestinventarisatetest

Dorpsstraat 29/01-1, 3530 Houthalen-Helchteren

Attestnummer : 20250416-000404.003

Uitgegeven op : 12.05.2025

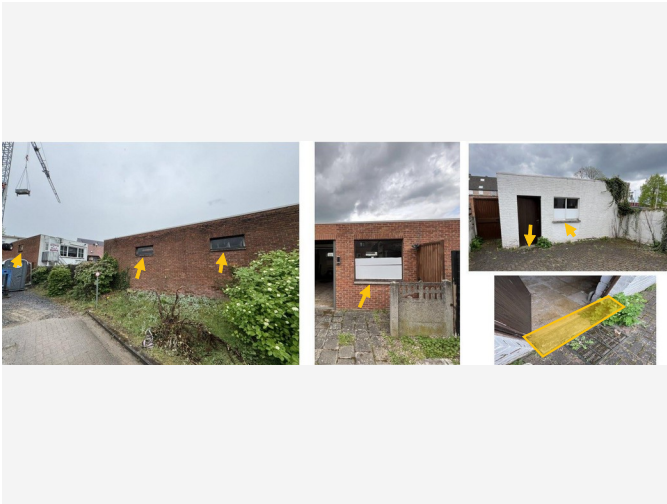
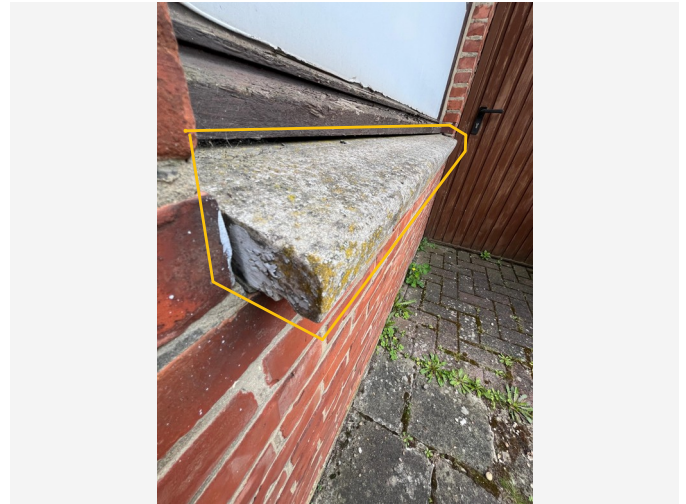
Eindbeoordeling materiaalrisico	Verhoogd materiaalrisico en/of verhoogde kans op vezelvrijgave
---------------------------------	--

Gebondenheid	Categorie 1: hechtgebonden in oorsprong
Asbestsoort (vezeltype)	Alleen chrysotiel
Asbestconcentratie	Laag (< 50%)
Afschermingsgraad van het gehele materiaal	Geheel of deels (ook) vrij aan de binnenlucht
Toestand van het materiaal	Matig beschadigd, matig verweerd

Beschrijving	Asbestcement deur- en vensterdorpels
Omgeving	Grenst aan binnen- en buitenlucht
Primaire drager	Vloer
Asbestmateriaal	Plaat, paneel, tablet - Type Massal
Bindmiddel van asbestmateriaal	Cement
Gebondenheid op basis van bindmiddel	Hecht
Hoeveelheid (oppervlakte - dikte - aantal)	• 1,20 m ² - 4,00 cm - 7 stuks
Totaal volume	0,336 m ³
Eenvoudig bereikbaar	Ja
Bevestigingswijze	• Verlijmd, ingegoten, versmeerd
Identificatiemethode	Vaststelling zonder monsternamen
Destructieve handeling voor identificatie	Nee
Opmerking	Hoeveelheid is een inschatting en kan niet dienen als meetstaat.

Verwijderen

- Zorg voor een veilig beheer. Vermijd het beschadigen van het asbestmateriaal. Controleer de toestand jaarlijks op wijzigingen.
- Voer bijkomende staalname(s) uit.

- Eenvoudige handelingen: mag via doe-het-zelf of door werknemer(s) met opleidingsattest eenvoudige handelingen
Hechtgebonden asbesttoepassing. Draag beschermingsmiddelen die voorgeschreven worden voor het verwijderen van asbest materialen, waaronder een FFP3 mondkap; wegwerperoverall CATIII type5/6; wegwerphandschoenen en afspoelbaar schoeisel. Contacteer de intercommunale en de website voor de geldende regelgeving en eventuele subsidieregelingen van het moment voor het verwijderen van asbesthoudende materialen en het bekomen van geschikte verpakkingsmaterialen en persoonlijke beschermingsmiddelen. Beschadig de materialen niet bij het verwijderen, verwijder in 1 geheel en vermijdt stofvorming. Fixeer of bevochtig het materiaal tijdens het verwijderen.

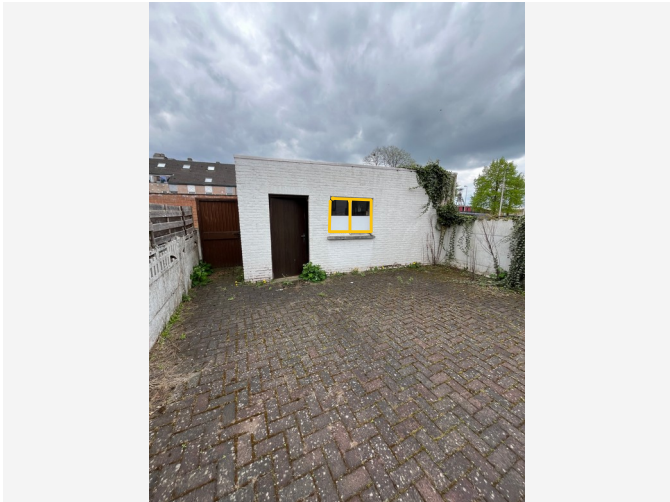
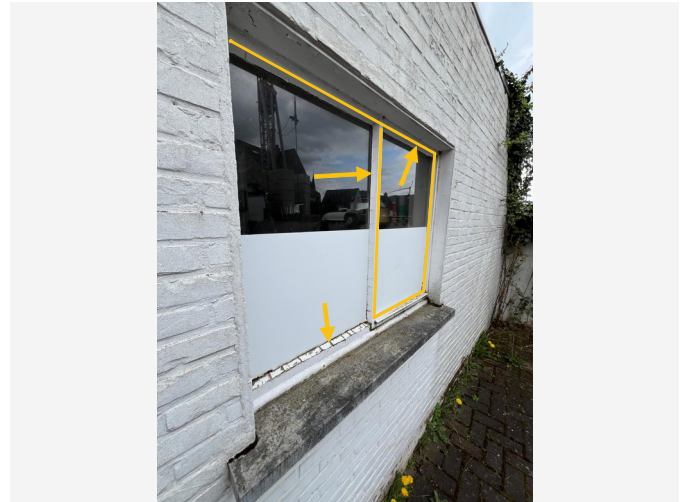
Fiche 2: MASTIEK aan schrijnwerk ijzer raam garage binnenkoer

Eindbeoordeling materiaalrisico	Laag materiaalrisico en/of verlaagde kans op vezelvrijgave
---------------------------------	--

Gebondenheid	Categorie 1: hechtgebonden in oorsprong
Asbestsoort (vezeltype)	Crocidoliet aanwezig
Asbestconcentratie	Laag (< 50%)
Afschermingsgraad van het gehele materiaal	Geheel of deels vrij aan de buitenlucht
Toestand van het materiaal	Licht beschadigd, licht verweerd. Intact calciumsilicaatmateriaal of categorie III 'gebondenheid'

Beschrijving	MASTIEK aan schrijnwerk ijzer raam garage binnenkoer
Omgeving	Grenst aan binnen- en buitenlucht
Primaire drager	Wandopening verticaal (raam, deur, ...)
Asbestmateriaal	In-situ afwerkingslagen - Pasta, stopverf, voegsel, stopsel, vulsel, mastiek, katten, ...
Bindmiddel van asbestmateriaal	Kitten, mastiek, pasta
Gebondenheid op basis van bindmiddel	Hecht
Hoeveelheid (gewicht - aantal)	<ul style="list-style-type: none">• 0,20 kg - 1 stuk
Totaal gewicht	0,20 kg
Eenvoudig bereikbaar	Ja
Bevestigingswijze	<ul style="list-style-type: none">• Verlijmd, ingegoten, versmeerd
Identificatiemethode	Vaststelling zonder monsternamen
Destructieve handeling voor identificatie	Nee
Opmerking	Bijkomend onderzoek, bij werken voer staalname(s) uit!

Zorgvuldig beheren

- Zorg voor een veilig beheer. Vermijd het beschadigen van het asbestmateriaal. Controleer de toestand jaarlijks op wijzigingen.
- Scherm in afwachting van verwijdering het asbestmateriaal af van luchtstromingen en verstoring: bijvoorbeeld door het te verpakken, te fixeren, af te dekken, signalisatie - afbakening aan te brengen, ...
- Voer bijkomende staalname(s) uit.

- Eenvoudige handelingen: mag via doe-het-zelf of door werknemer(s) met opleidingsattest eenvoudige handelingen
Hechtgebonden asbesttoepassing. Draag beschermingsmiddelen die voorgeschreven worden voor het verwijderen van asbest materialen, waaronder een FFP3 mondkap; wegwercoverall CATIII type5/6; wegwerphandschoenen en afspoelbaar schoeisel. Contacteer de intercommunale en de website voor de geldende regelgeving en eventuele subsidieregelingen van het moment voor het verwijderen van asbesthoudende materialen en het bekomen van geschikte verpakkingsmaterialen en persoonlijke beschermingsmiddelen. Beschadig de materialen niet bij het verwijderen, verwijder in 1 geheel en vermijdt

stofvorming. Fixeer of bevochtig het materiaal tijdens het verwijderen.

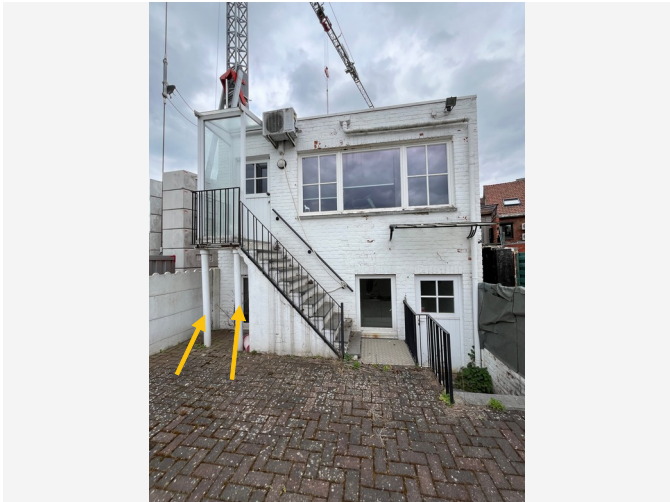
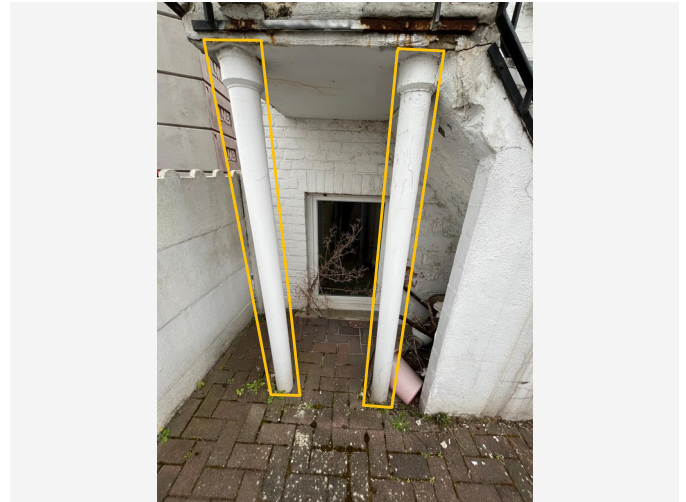
Fiche 3: Asbestcement verloren bekisting rond steunpilaren onder buitentrap

Eindbeoordeling materiaalrisico	Laag materiaalrisico en/of verlaagde kans op vezelvrijgave
---------------------------------	--

Gebondenheid	Categorie 1: hechtgebonden in oorsprong
Asbestsoort (vezeltype)	Crocidoliet aanwezig
Asbestconcentratie	Laag (< 50%)
Afschermingsgraad van het gehele materiaal	Geheel of deels vrij aan de buitenlucht
Toestand van het materiaal	Onbeschadigd, niet verweerd

Beschrijving	Asbestcement verloren bekisting rond steunpilaren onder buitentrap
Omgeving	Buiten
Primaire drager	Fundering-draagstructuur (horizontaal, verticaal)
Asbestmateriaal	Verloren bekisting - Buis, koker
Bindmiddel van asbestmateriaal	Cement
Gebondenheid op basis van bindmiddel	Hecht
Hoeveelheid (lengte - omtrek - dikte - aantal)	<ul style="list-style-type: none">• 2,00 m - 30,00 cm - 0,50 cm - 2 stuks
Totaal volume	0,006 m ³
Eenvoudig bereikbaar	Ja
Bevestigingswijze	<ul style="list-style-type: none">• Verlijmd, ingegoten, versmeerd
Identificatiemethode	Vaststelling zonder monstername
Destructieve handeling voor identificatie	Nee
Opmerking	Bijkomend onderzoek, bij werken voer staalname(s) uit!

Zorgvuldig beheren

- Zorg voor een veilig beheer. Vermijd het beschadigen van het asbestmateriaal. Controleer de toestand jaarlijks op wijzigingen.
- Voer bijkomende staalname(s) uit.

- Eenvoudige handelingen: mag via doe-het-zelf of door werknemer(s) met opleidingsattest eenvoudige handelingen
Hechtgebonden asbesttoepassing. Draag beschermingsmiddelen die voorgeschreven worden voor het verwijderen van asbest materialen, waaronder een FFP3 mondkap; wegwerpovertal CATIII type5/6; wegwerphandschoenen en afspoelbaar schoeisel. Contacteer de intercommunale en de website voor de geldende regelgeving en eventuele subsidieregelingen van het moment voor het verwijderen van asbesthoudende materialen en het bekomen van geschikte verpakkingsmaterialen en persoonlijke beschermingsmiddelen. Beschadig de materialen niet bij het verwijderen, verwijder in 1 geheel en vermijdt stofvorming. Fixeer of bevochtig het materiaal tijdens het verwijderen.

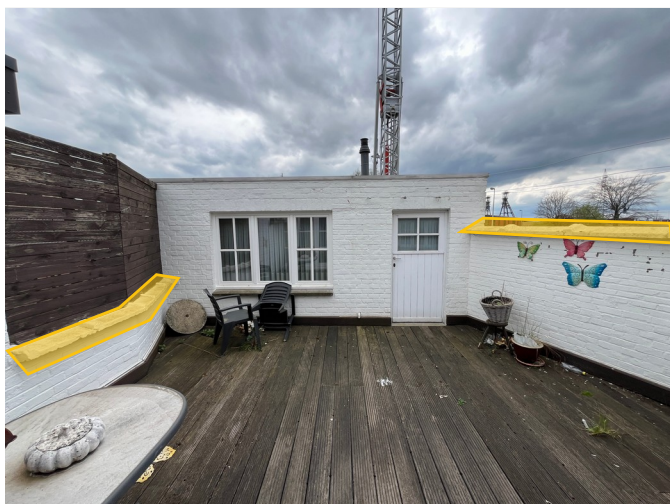
De muurkap is niet asbestverdacht.

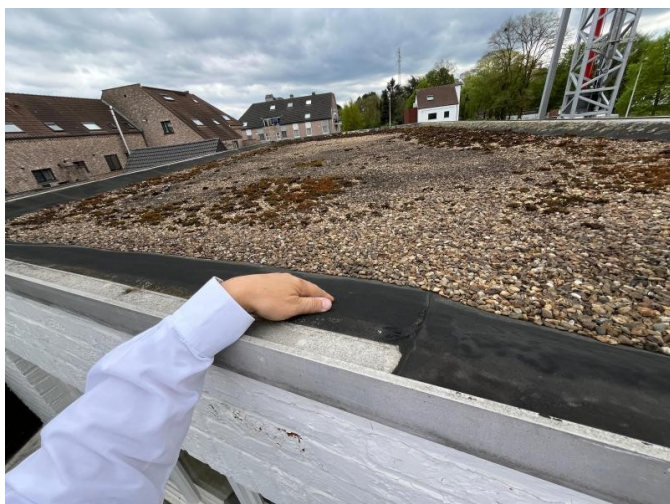
Fiche 5: EPDM plat dakbedekking op appartement en garage

Plat dak van EPDM is niet asbestverdacht. Aanwezigheid van onderliggende mogelijk asbesthoudende laag is niet uit te sluiten. Indien dak (volledig) wordt vernieuwd, ook onderliggende lagen onderzoeken (bemonsteren)!.

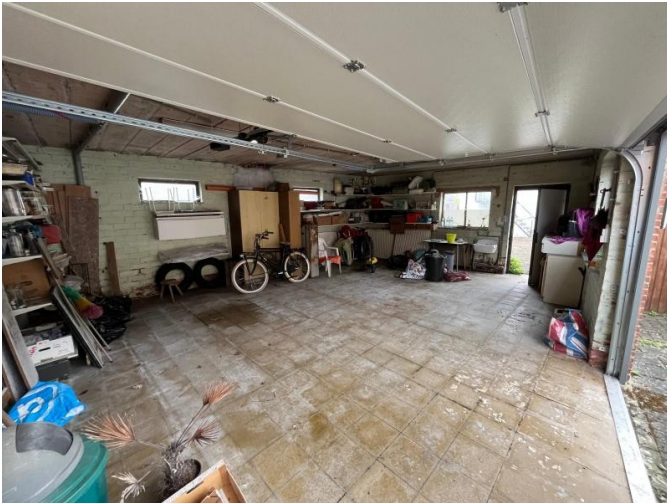
De vloeren van beton zijn niet asbestverdacht

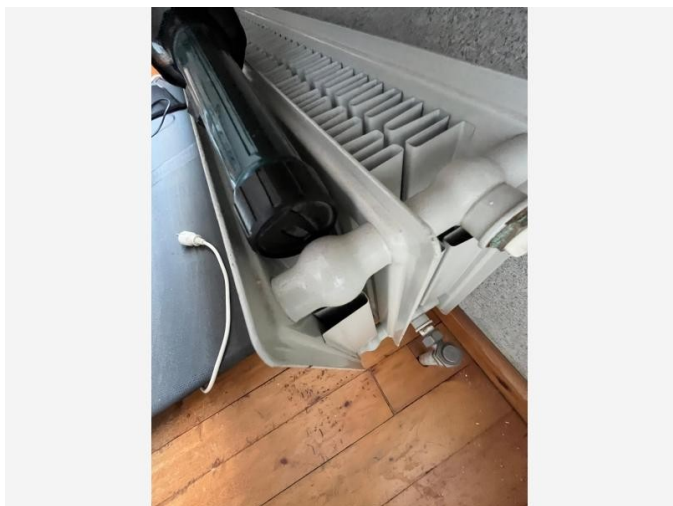
Dit soort plaatsradiatoren bevatten geen asbestverdachte pakkingen

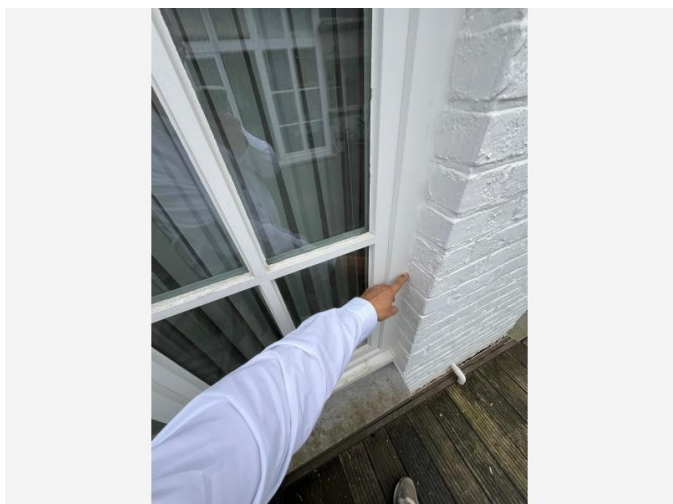
Fiche 8: Schrijnwerk soepele kit (silicone) en dichtingen

Het schrijnwerk is niet asbestverdacht en van een recenter bouwjaar. Ook de gebruikte kit (silicone) en afdichtingen aan de muur zijn asbestveilig

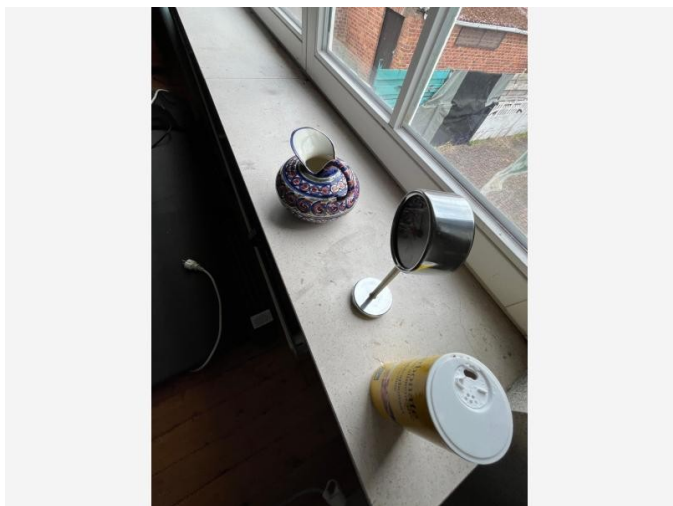
Raamtabletten van natuursteen (marmer/blauwe steen) en hout zijn niet asbestverdacht.

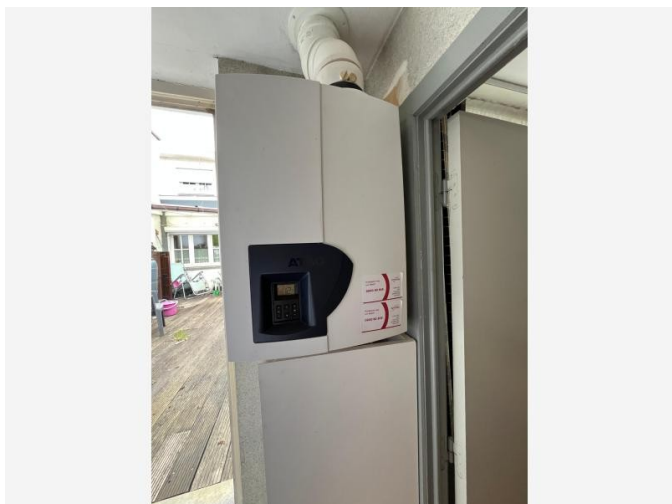
De CV-ketel is van een recenter bouwjaar en volgens de literatuur bevat deze geen asbesthoudend materiaal.

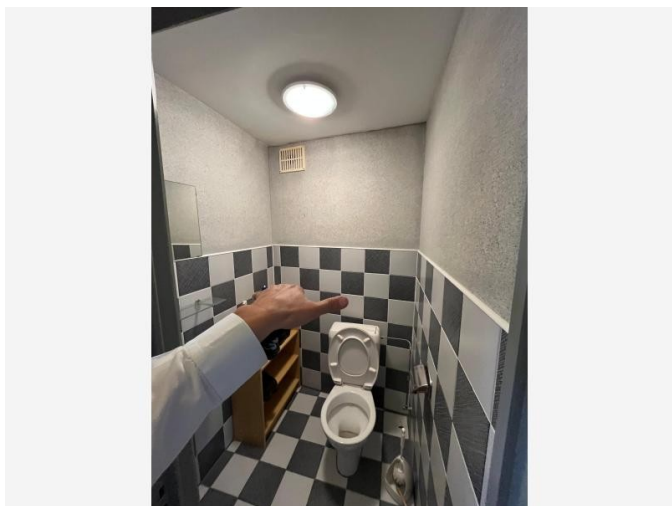
Keramische vloertegels zijn niet asbestverdacht. Deskundige kan geen uitspraak doen over eventuele onderliggende materialen of lijmen die werden gebruikt en niet zichtbaar zijn.

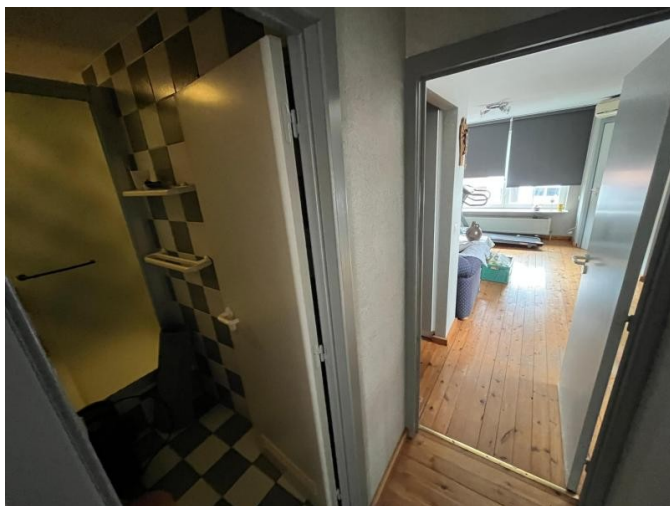
De vloer van parket (hout) is niet asbestverdacht. Deskundige kan geen uitspraak doen over onderliggende lagen of gebruikte lijm

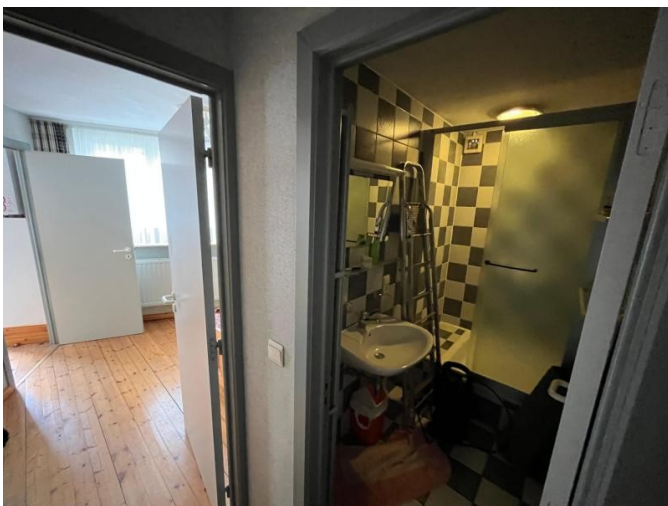
De wandtegels zijn intact. Bemonsteren is niet mogelijk zonder schade aan tegels aan te brengen. De deskundige kan geen uitspraak doen over de onderliggende lijm of materialen die werden gebruikt.

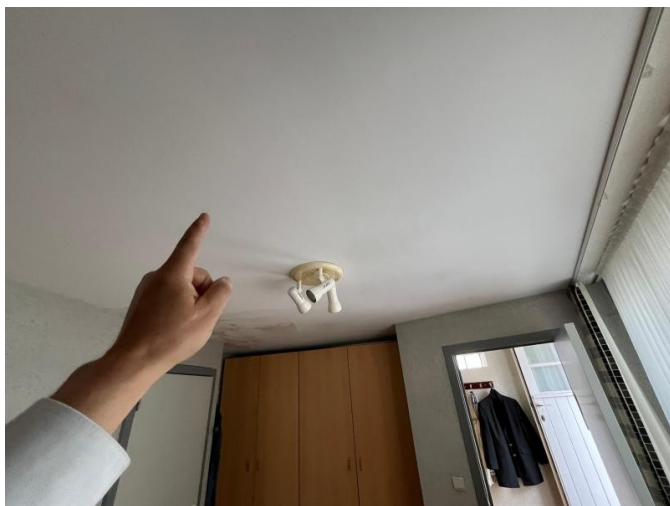
Gipskartonplaat bevat nooit asbesthoudende materialen. De deskundige kan geen uitspraak doen over eventuele achterliggende niet zichtbare materialen!

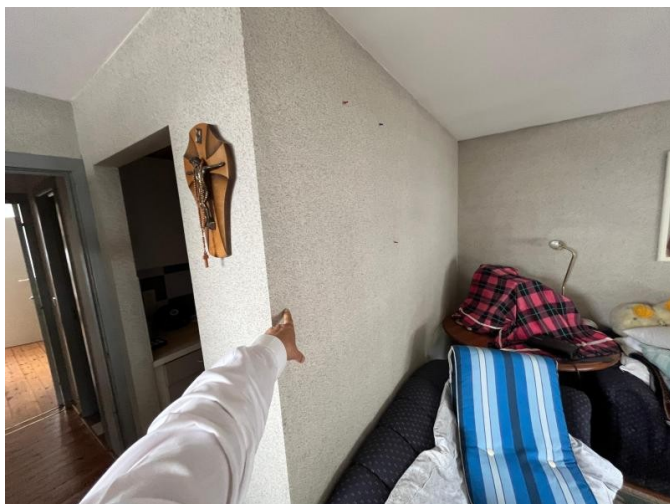
Gipskartonplaat bevat nooit asbesthoudende materialen. De deskundige kan geen uitspraak doen over eventuele achterliggende niet zichtbare materialen

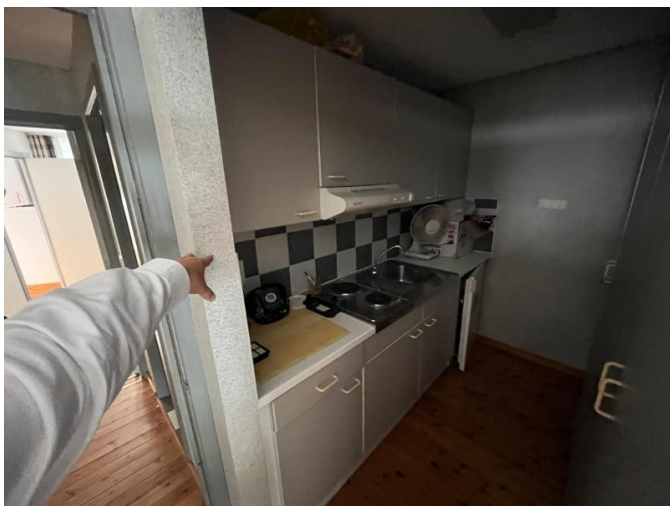
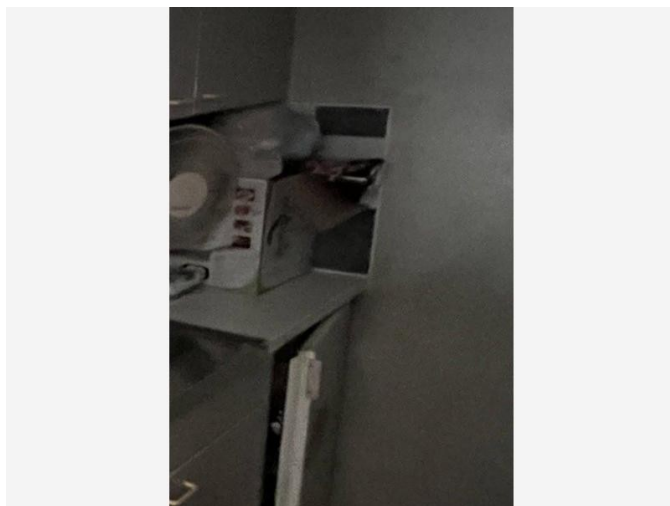
Fiche 16: MUURpleister

Geen asbest

#	Type	Referentie	Resultaat
16.1	Mengmonster	MNR01	Geen asbest

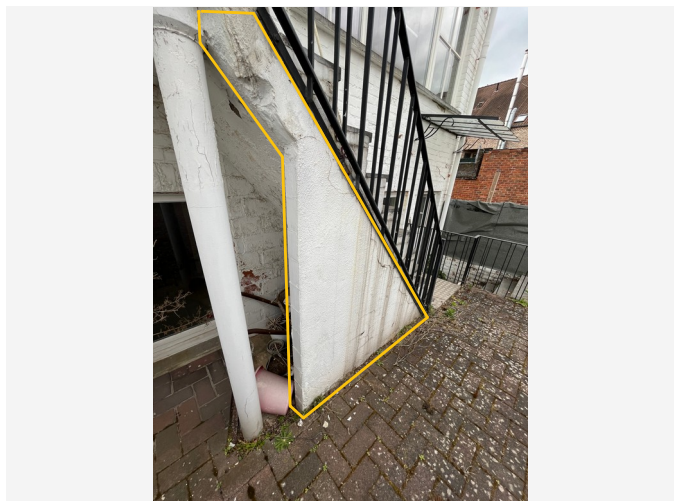
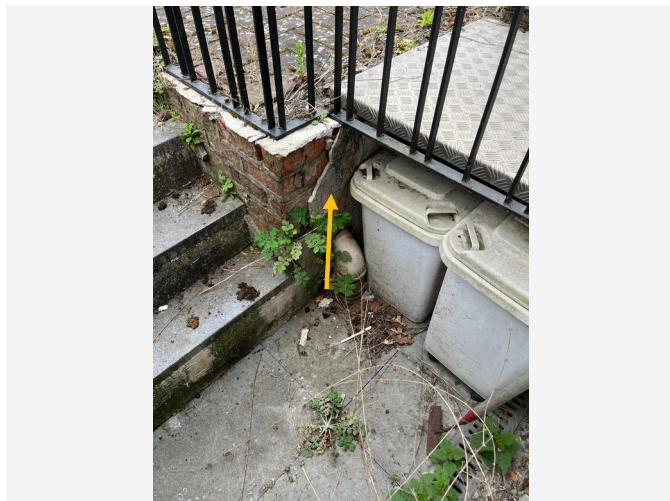
Fiche 17: Crepi gevelbepleistering (achtergevel aan trappen)

Geen asbest

#	Type	Referentie	Resultaat
17.1	Mengmonster	MNR02(29/01-1)	Geen asbest
